INSTITUTO SUPERIOR DE ENGENHARIA DE LISBOA

**DEGRADAÇÃO DO BETÃO POR FENÓMENOS DE
CARBONATAÇÃO: CONSEQUÊNCIAS NAS
ARMADURAS DAS EDIFICAÇÕES APÓS ANOS 50 NA
CIDADE LISBOA**

Dissertação para obtenção do grau de Mestre em Engenharia Civil

Janeiro, 2010

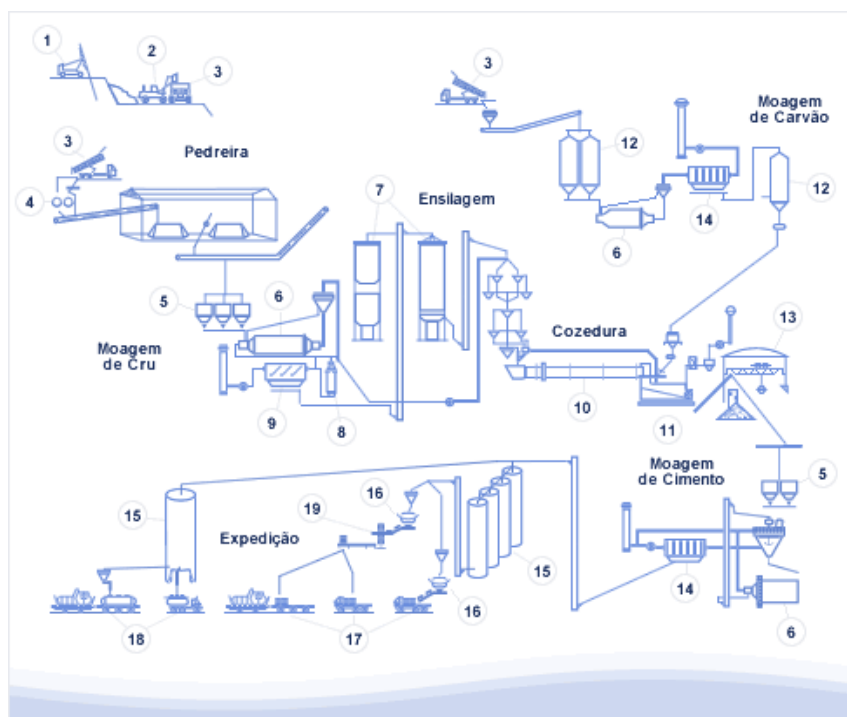
Figura 1 – Esquema representativo do fabrico do cimento portland (Cimpor)

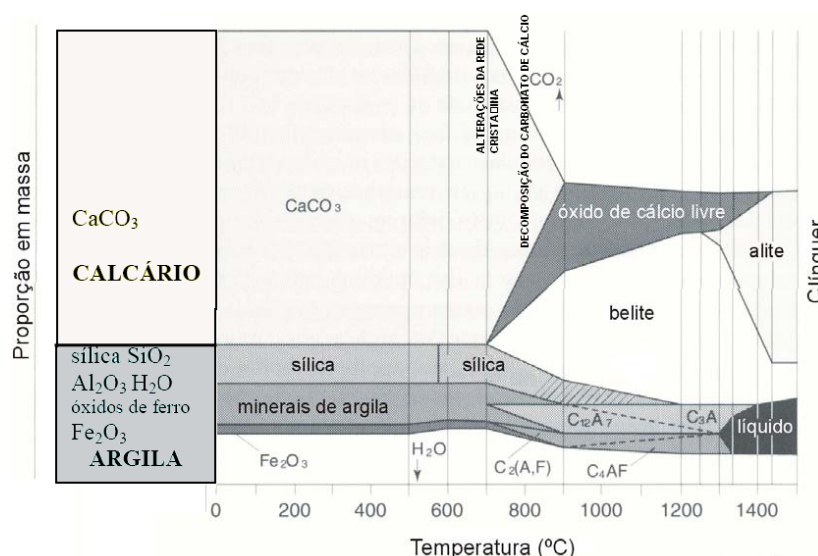
Figura 2 - Esquema das transformações ocorridas na matéria-prima até ao clínquer (Jackson, 2008)(adaptado)

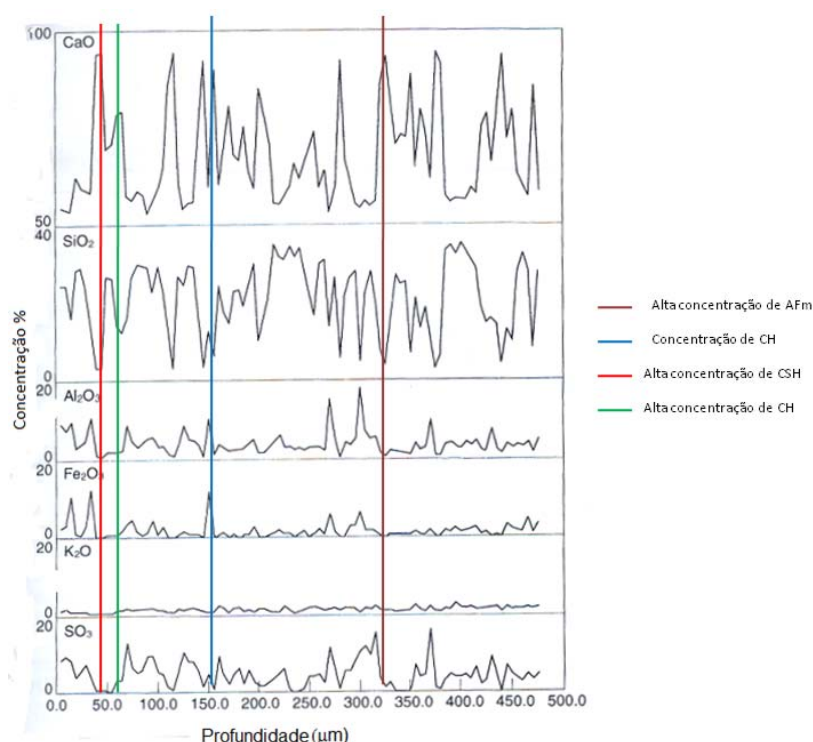
Figura 12 – Determinação da composição dos óxidos no cimento Portland hidratado a/c 0,6 a 20 °C. Gráfico obtido pela leitura pelo EPMA (Micro análise por sonda electrónica) sobre uma superfície polida(Older, 2007)(adaptado)

Com objectivo de colmatar esta lacuna, foi desenvolvida a análise ao nível da escala micrométrica recorrendo ao EPMA^{xii}, permitindo efectuar a análise da composição num volume de pequenos micrómetros cúbicos numa pasta de cimento hidratada. O processo consiste sumariamente na determinação da composição ao longo de uma linha com intervalos de 5 µm, cujo resultado obtido se expressa na figura 12

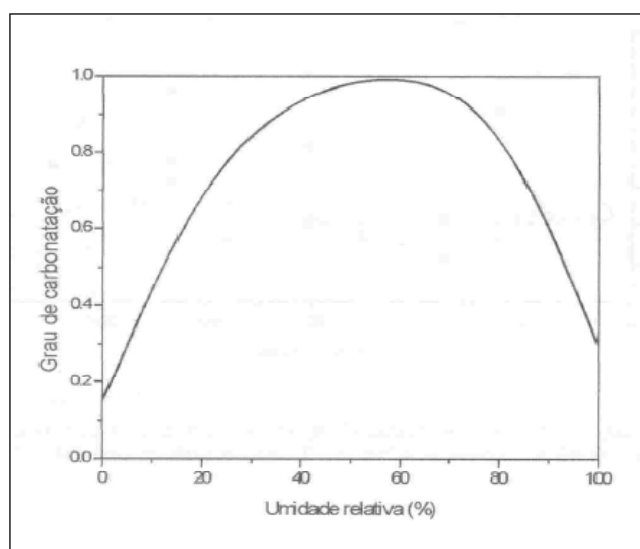
Figura 19 – Relação entre carbonatação e humidade relativa (Andrade, 1992)

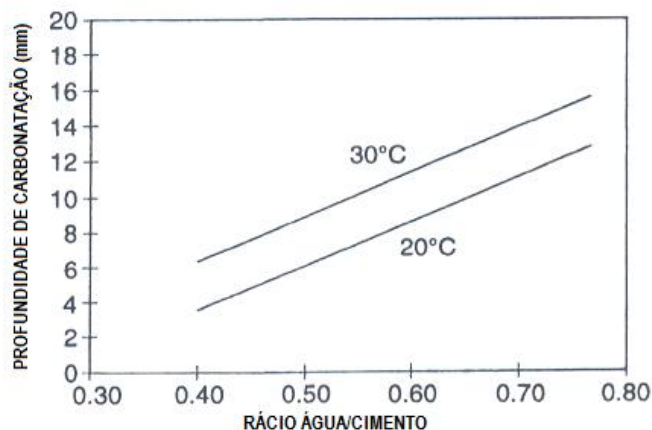
Figura 27 – Efeito da temperatura na profundidade de carbonatação função do rácio A/C (Bentur, et al., 1997)

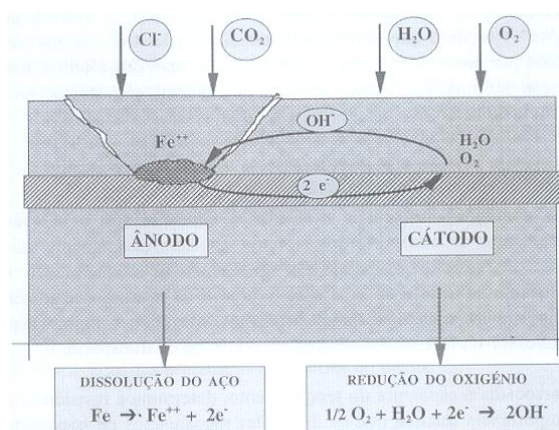
Figura 31 – Modelo simplificado da corrosão do aço no betão (Costa, 2000)

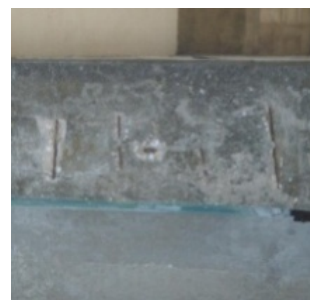
Figura 36 – Destacamento

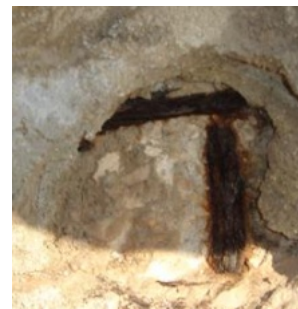
Figura 38 – Redução de secção

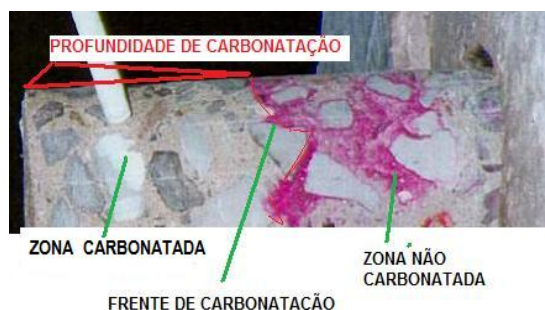
Figura 41 – Ensaio de medição da profundidade de carbonatação (Coutinho, 2005)

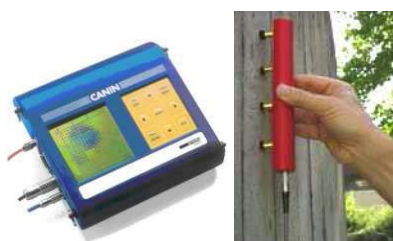
Figura 42 – Equipamento de medição da resistividade do Betão (Fabricante: Canin – foto cedida por J. Roma)

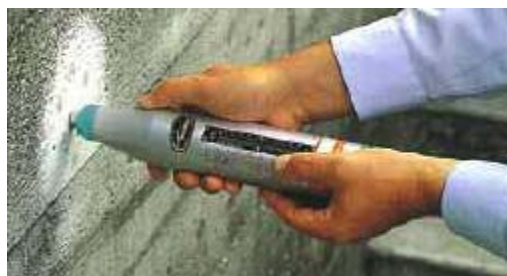
Figura 44 – Esclerómetro de Schmidt (tipo) (Silva, 2006)

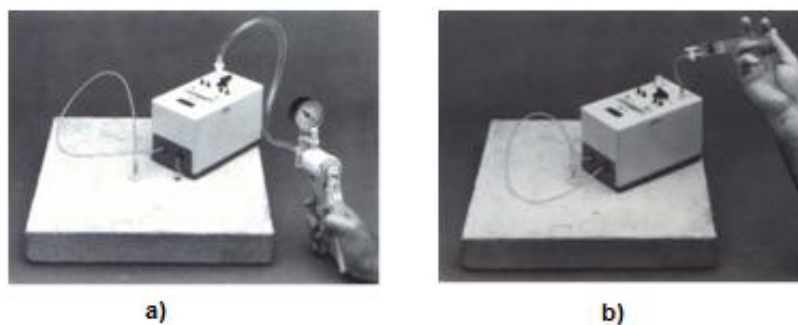
Figura 46 – Equipamento de medição in-situ de permeabilidade ao: a) ar; b) água (Silva, 2006)

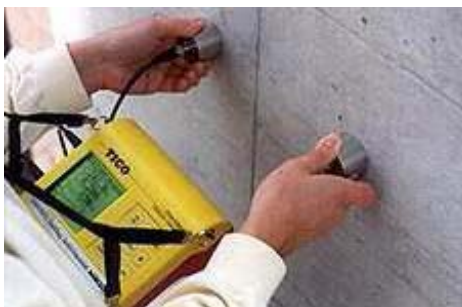
Figura 47 – Ensaio ultra-sons, método indirecto (Modelo: TICO – foto cedida por J. Roma)

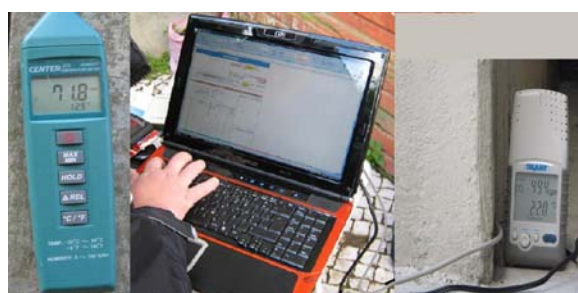
(a) (b) (c)
Figura 62 – Esquema tipo na medição dos parâmetros, (a) termo higrómetro, (b) portátil, (c) medidor de CO₂

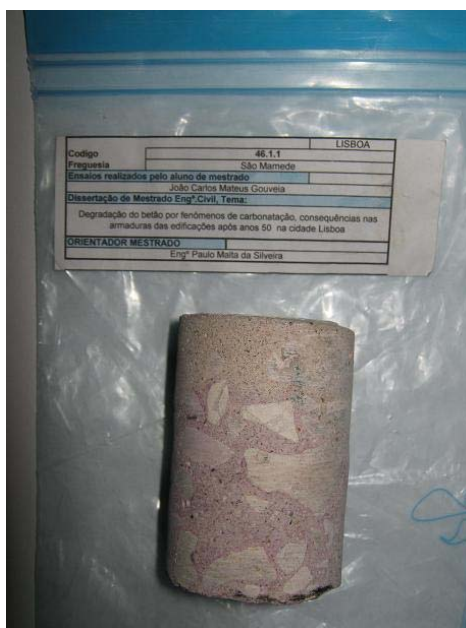
Figura 63 – Provette identificado para ensaios em laboratório (Amostra 46.1)

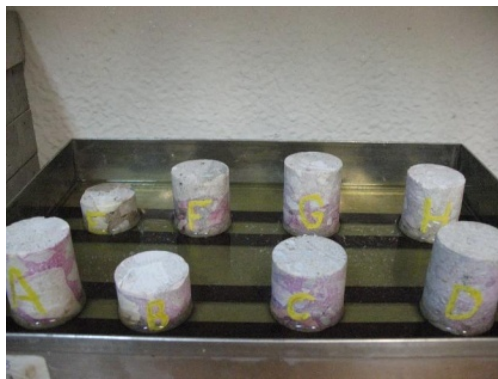
Figura 64 – Fase do ensaio de absorção por capilaridade
