INSTITUTO SUPERIOR DE ENGENHARIA DE LISBOA

AEROPORTO DE LISBOA – Acessibilidades à Estação de Metro “Aeroporto”

Trabalho Final de Mestrado para obtenção do grau mestre em Engenharia Civil – Perfil
de Estruturas (Versão Definitiva)

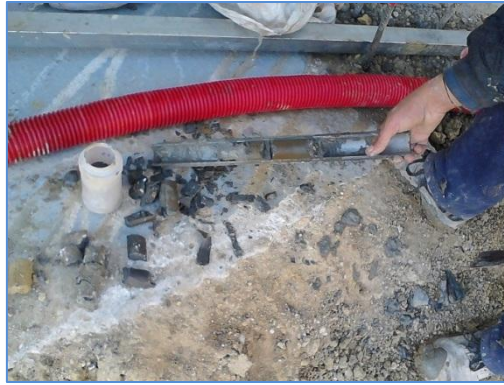
Imagem 1 - Ensaio SPT.

- ✚ Execução de sondagens mecânicas por furação à rotação;
- ✚ Ensaios de penetração dinâmica SPT (Imagem 1);
- ✚ Instalação de piezómetros;
- ✚ Abertura de poços de prospecção;
- ✚ Realização de ensaios laboratoriais:
 - Análises granulométricas por peneiração;
 - Limites de consistência;
 - Teores de água;
 - Características químicas dos solos e da água.

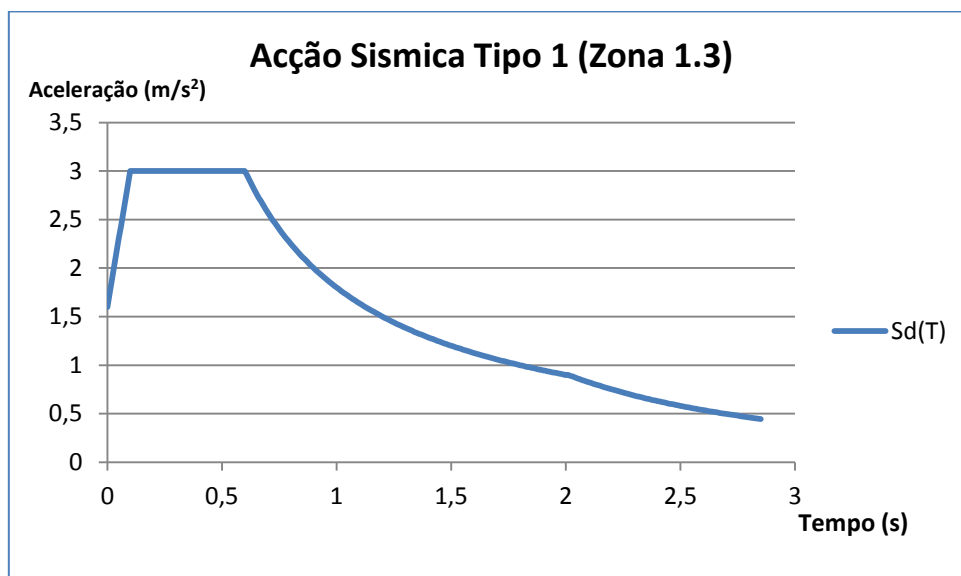
Com isto, e através de todos os parâmetros que advêm das considerações anteriores, chegou-se ao espectro de resposta tanto para acção do tipo 1 como para a acção do tipo 2, representados pelos seguintes gráficos:

Gráfico 1 - Espectro de cálculo da resposta em aceleração (zona 1.3)

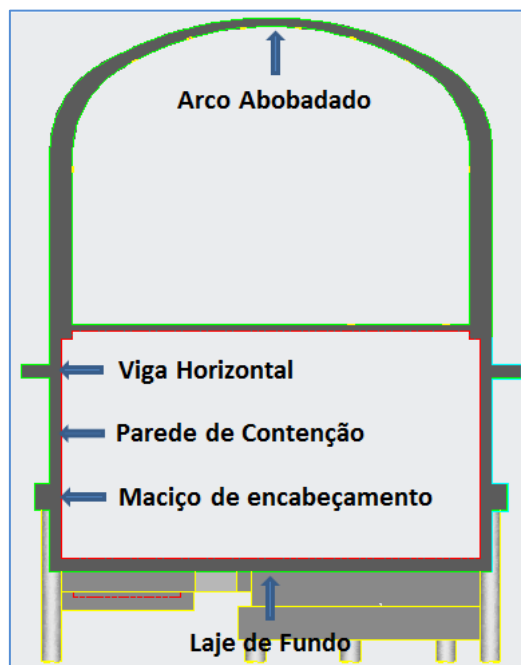
Figura 17 - Corte Transversal (Casca) [3].

É uma estrutura constituída por uma laje de fundo e de topo (Figura 18), descarregando nas paredes de contenção (Figura 17), cuja fundação é conseguida através de um maciço de estacas corrido ao longo destas (Figura 17).

na direcção longitudinal (Figura 18) que define um arco abobadado transversalmente (Figura 17). As paredes de contenção passam a ficar ligadas pela casca na ausência da laje de topo, sendo por isso concebida uma viga horizontal de travamento na ligação casca-parede (Figura 17) para absorver os impulsos horizontais da flexão dos arcos. No topo desta estrutura, existe ainda enterrada uma parede de separação entre o túnel de acesso ao metro (demolido após execução total da escavação) e a estrutura a executar. Sem existência de terras a jusante, esta parede carece de função estrutural, funcionando apenas como uma viga-parede à flexão e contraventamento das paredes laterais do túnel entre as paredes de contenção longitudinais.

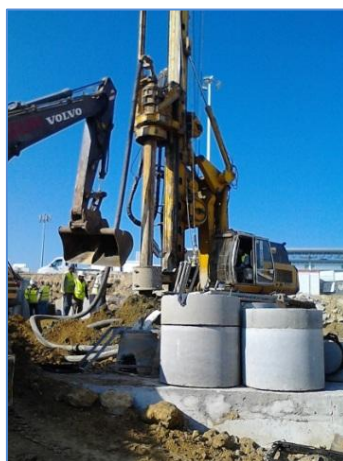
Imagem 2 - Furação da estaca.

Com o movimento de rotação, o trado contínuo é introduzido no terreno até à profundidade prevista para a estaca (Imagem 2).

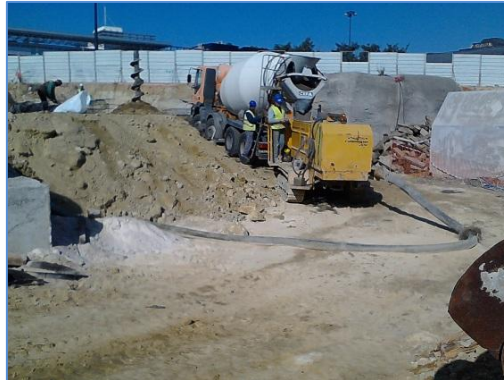
Imagem 3 - Bomba de betão.

efeito é oco, como já referido. Na fase inicial, o betão sob pressão ao entrar no interior do trado arrastará o rolhão previamente introduzido na abertura.

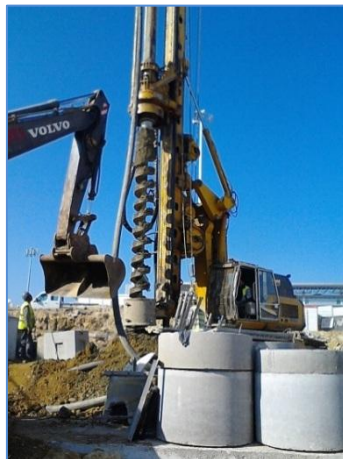
À medida que a betonagem se vai processando, o trado é extraído simultaneamente com o terreno entretanto escavado e situado nas hélices do trado (Imagem 4), garantindo-se sempre o contacto da ponteira deste com o betão, para serem evitadas irregularidades ao longo da estaca. Este processo prosseguirá até ser atingida a cota da plataforma de trabalho.

Imagem 4 - Betonagem da estaca.

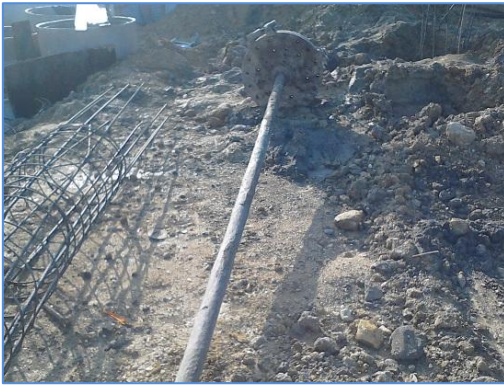
Imagem 5 - Prato metálico.

Posteriormente, é introduzida a armadura no seio do betão fresco com auxílio de alguns trabalhadores e de um “prato” metálico (Imagem 5) que é acoplado à extremidade superior da armadura, garantido a que esta entre verticalmente e centrada relativamente ao furo de modo a evitar desvios, de acordo com a Imagem 6.

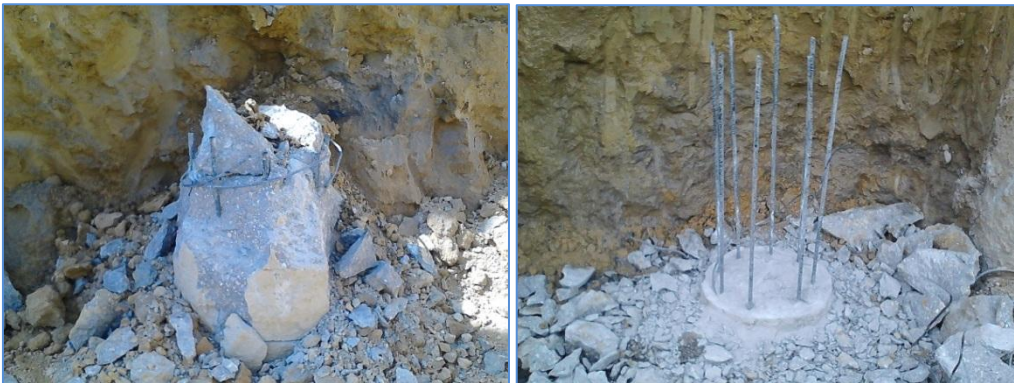
Finalmente, e após a execução da escavação, e passado tempo suficiente para a realização da cura do betão da estaca, é efectuado o saneamento da cabeça da estaca (Imagem 7) com o auxílio de um martelo demolidor, transformando uma superfície totalmente irregular numa regular, para que as cargas provenientes da superestrutura sejam devidamente encaminhadas para o solo de fundação.

Imagem 7 - Saneamento da estaca (Antes / Após).

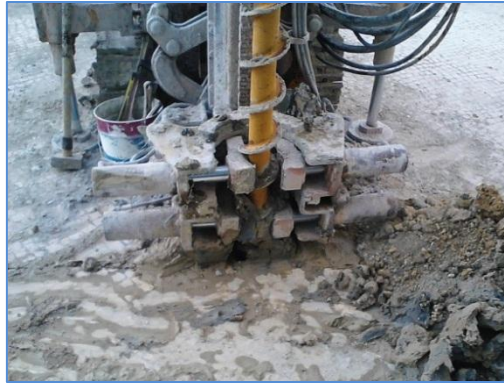
Imagem 8 - Furação da micro-estaca.

Relativamente ao processo de execução, este começa com a perfuração (Imagem 8), com recurso a um trado, constituído por vários troços, roscados uns nos outros progressivamente, que através de um movimento rotativo vai perfurando o solo até ser atingida a cota pretendida. De salientar que o equipamento que efectua esta operação tem uma dimensão bastante inferior à máquina de estacas.

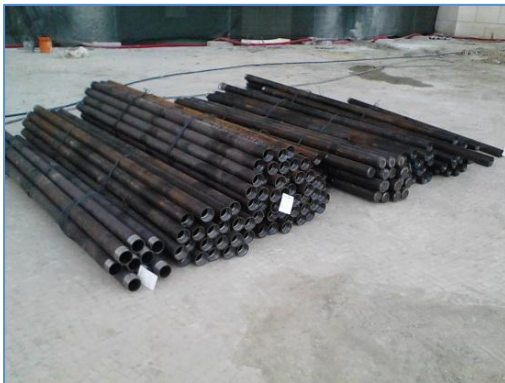
Imagem 9 - Armaduras da micro-estaca

Posteriormente, as várias armaduras das micro-estacas (Imagem 9) são inseridas, roscadas umas nas outras, até atingir-se o fundo do furo, sendo o tubo manchete (Imagem10) o primeiro a ser introduzido.

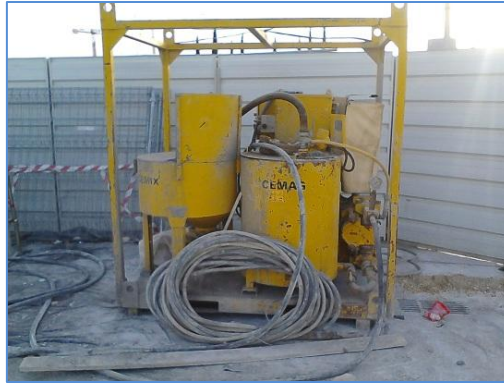
Imagem 11 - Equipamento de injeção.

Tendo a calda de cimento, utilizada para a selagem, ganho presa suficiente, normalmente 24 horas depois, estão criadas as condições para começar a efectuar o processo de injeções. Estas, são realizadas de forma ascendente, manchete a manchete, utilizando um obturador, de forma a sectionar o tubo, permitindo efectuar injeções a altas pressões, obrigando à abertura das manchetes.

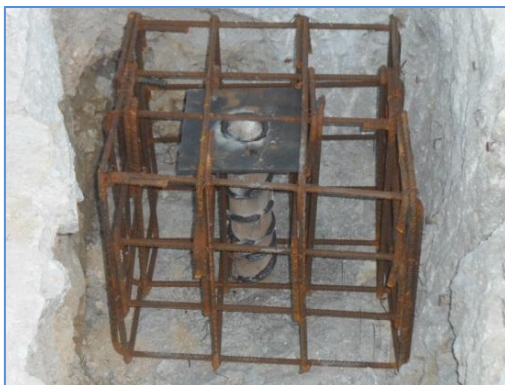
Para terminar, e de modo a criar uma melhor aderência entre a micro-estaca e restante estrutura de betão foi soldado um varão de aço helicoidal e uma chapa de topo, como mostra a Imagem 12.

Imagem 12 - Soldadura da helicoidal e chapa de topo.

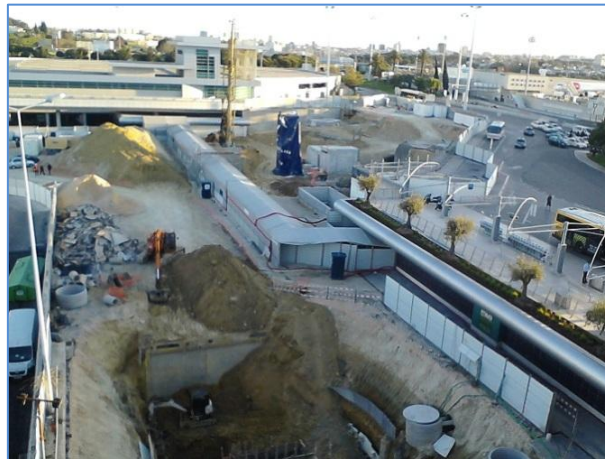
Imagem 13 - Túnel do RAC.

Este é um túnel que permite o acesso das pessoas provenientes do Aeroporto ao Rent-a-Car e vice-versa, e como podemos verificar pela Imagem 2, divide a obra em duas partes. Como tal, impossibilita a passagem de máquinas ou materiais directamente de um lado para outro da obra dificultando a logística desta. Para tentar contornar esta situação, foram estudadas algumas soluções para a sua remoção, mas estando explicito em caderno de encargos que este apenas pode ser removido, quando forem criadas condições para a passagem das pessoas em segurança

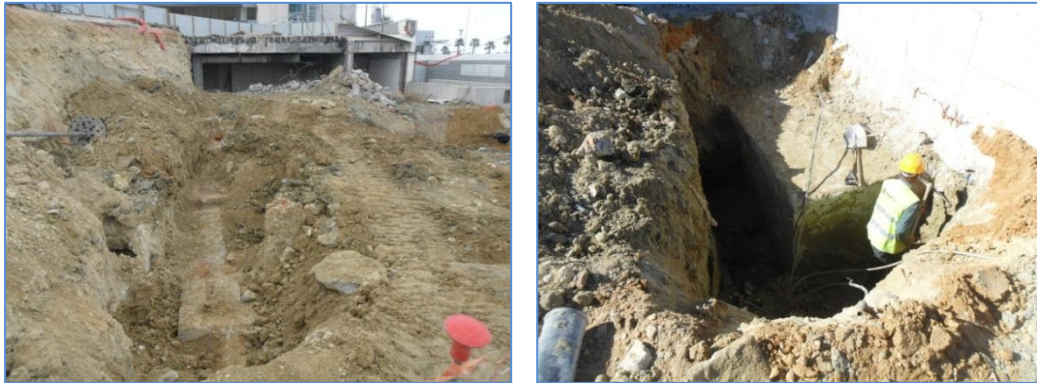
Iniciando-se os trabalhos de estacaria na zona do Núcleo de Acessos a equipa de execução das estacas deparou-se com algumas situações que impossibilitaram efectuar o trabalho. Ao se realizar a furação, foram interceptadas ancoragens pertencentes a muros de contenção e estruturas de betão armado, realizadas aquando da execução da estação do metropolitano. Por um lado, as ancoragens impossibilitavam a entrada da armadura, e por outro as estruturas de betão armado não permitiam a furação devido às grandes pressões criadas no trado. Com isto, a execução de fundações teve inevitavelmente que parar até se demolir as estruturas de betão armado e arranjar-se uma solução para as ancoragens existentes. A solução que o projectista propôs foi a execução de estacas com tubo moldador, mas devido ao elevado acréscimo de custo por metro de estaca, relativamente ao trado contínuo, a opção não era a mais viável. Por fim, e

de modo a facilitar o processo, sugeriu-se que fossem executadas todas as estacas possíveis, e as restantes mudavam-se ligeiramente a posição até que fosse realizável. Assim, algumas estacas mudaram de posição relativamente ao projecto, fazendo com que o projectista realiza-se algumas alterações no projecto de betão armado.

Imagem 14 - Estruturas enterradas.

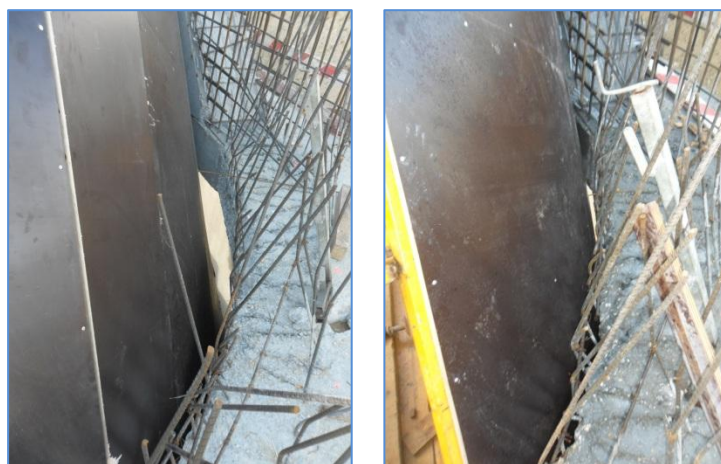
Com a chegada dos vários painéis à obra e com a sua posterior montagem, foi dado conta que entre os dois painéis das extremidades e a superfície de betão existia uma folga que chegava a ter cerca de vinte centímetros. Numa primeira fase, pensou-se que o corte do betão na laje superior, para dar início à casca, teria sido mal efectuado, mas posteriormente verificou-se que todos os painéis tinham a mesma curvatura. Assim, de modo a corrigir esta situação, os moldes das extremidades tiveram que ser corrigidos para um raio inferior, eliminando quase na totalidade a folga.

Imagem 15 - Cofragem da casca (Antes / Após).

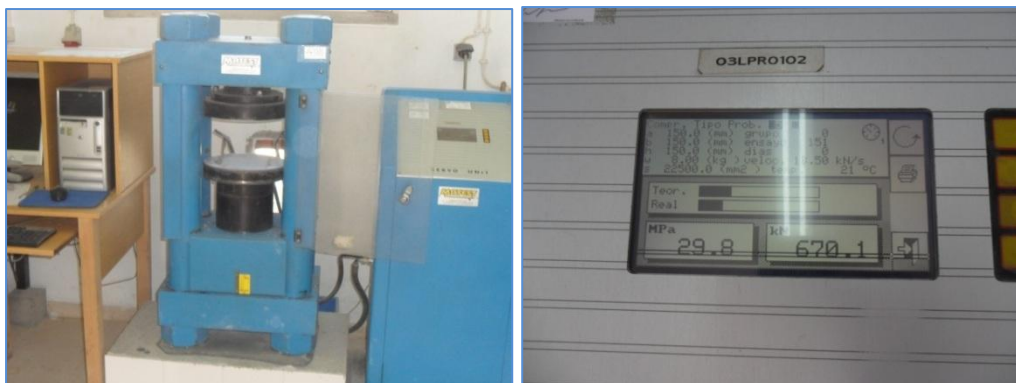
Imagem 16 - Ensaios de compressão simples.

Dito isto, foram feitos ensaios de compressão simples ao betão aos dois dias para despistar qualquer dúvida, e como já era de esperar os valores obtidos estavam muito acima dos requeridos, com uma média de 29 MPa de tensão de rotura.

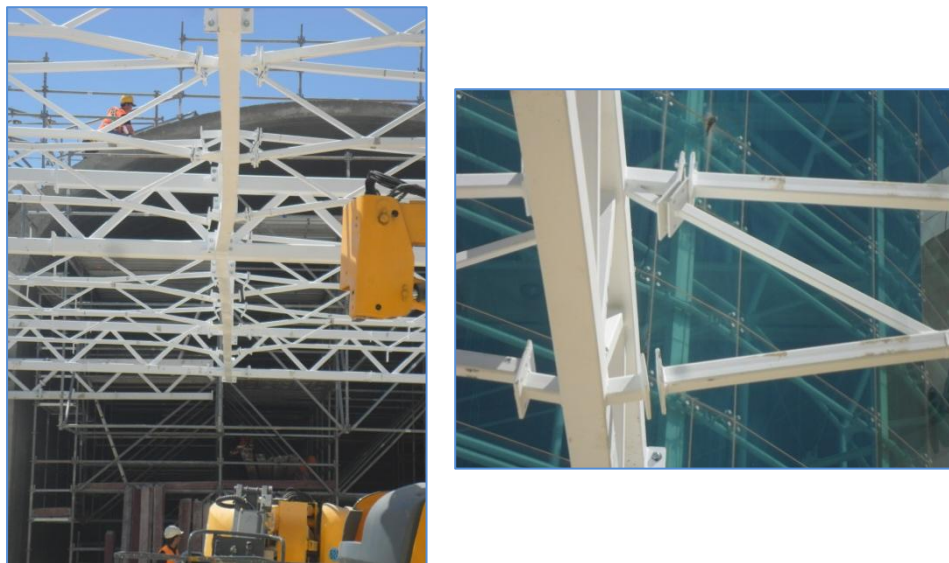
No decorrer da montagem da estrutura metálica foram detectados vários erros na concepção da mesma. Por um lado, foram visualizados elementos com dimensões incorrectas impossibilitando a montagem dos mesmos. Por outro, com o aparafusamento dos vários elementos, algumas madres começaram a descrever curvas visivelmente verificadas, ultrapassando em larga escala os limites para as imperfeições geométricas admissíveis, e consequentemente pondo em causa a funcionalidade da estrutura.

Imagem 17 - Defeitos Estrutura metálica.

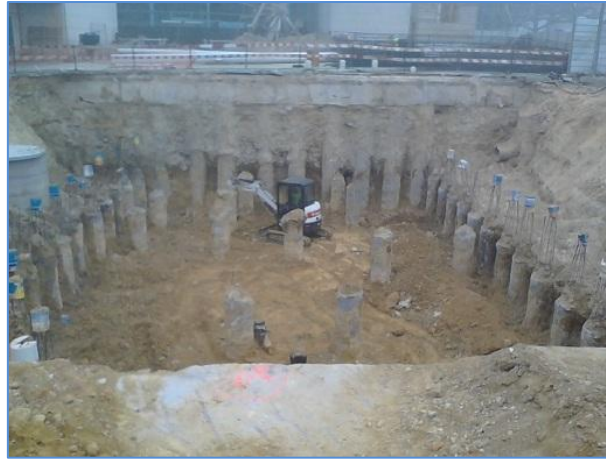
- ✚ Finalizadas todas as estacas localizadas na Saída do Metro (Casca /Cobertura) e do muro de contenção do Miradouro;
- ✚ Executada parte da escavação referente à Saída do Metro (casca);

Imagem 18 - Estado inicial da zona da Saída do Metro.

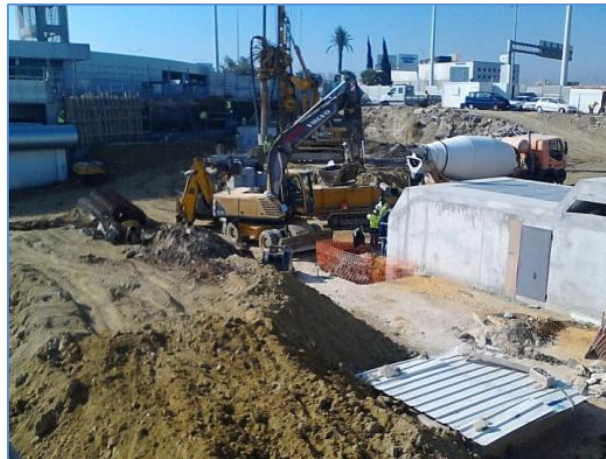
- ✚ Efectuado movimento de terras na zona do Miradouro de forma a criar plataforma de trabalho para a execução das estacas;

Imagem 19 - Estado inicial da zona do Miradouro.

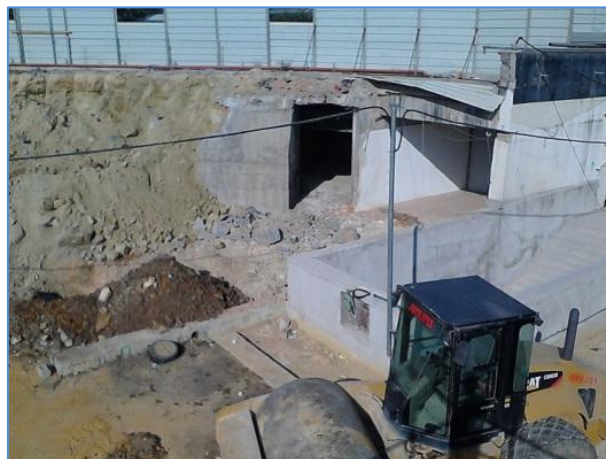
- ✚ Demolida parte da estrutura existente na zona do Núcleo de Acessos;

Imagem 20 - Estado inicial da zona do Núcleo de Acessos.

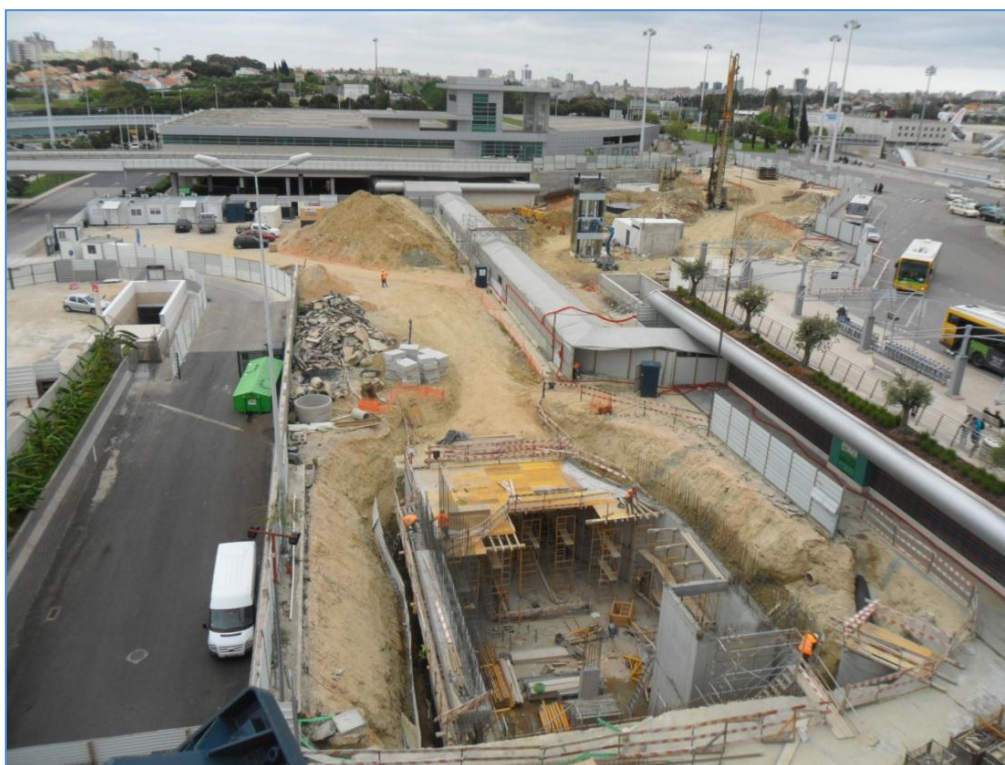
Relativamente ao anterior ponto de situação (4ª semana), a obra sofreu alterações consideráveis, principalmente ao nível da estrutura de betão armado na Saída do Metro, com a construção de um grande volume de paredes, vigas e lajes. Contudo, esta foi a única zona da empreitada onde se verificou uma grande mudança, deixando as restantes num estado praticamente igual ao verificado inicialmente. Assim, podemos constatar novamente a necessidade de avançar com os trabalhos na principal saída do Metro devido aos prazos impostos pela ANA.

Imagem 22 - Ponto da situação ao final da 8ª semana.

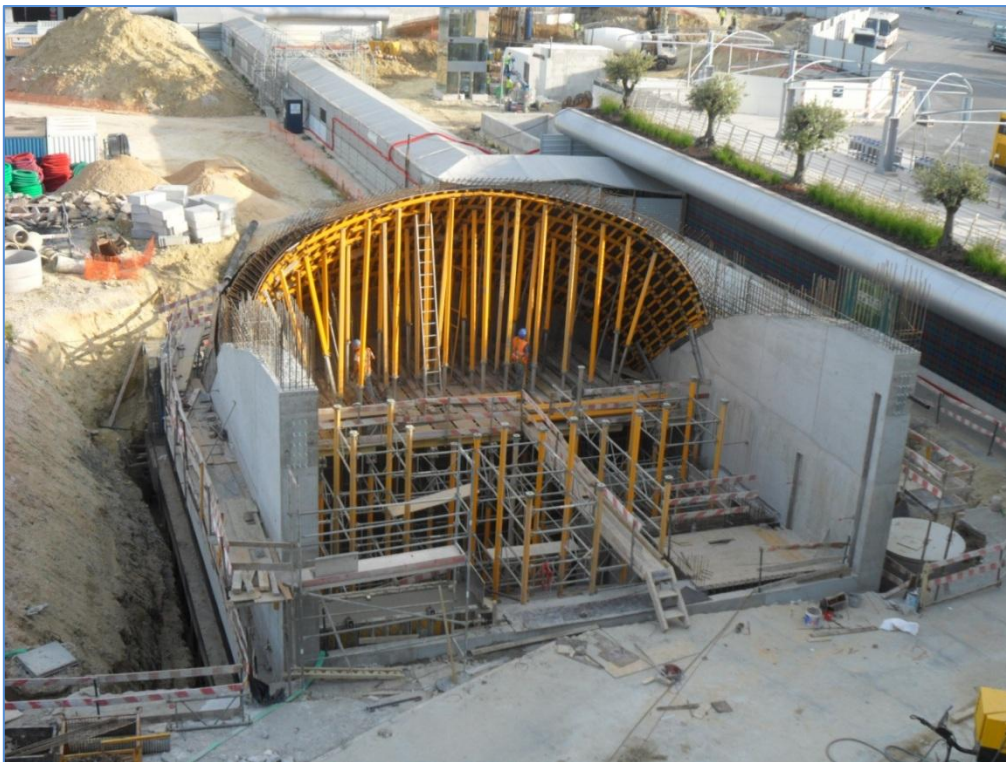
Após mais quatro semanas de trabalho, podemos verificar que foram dados passos bastante importantes na execução da estrutura de betão armado, principalmente com a realização de dois dos quatro troços da casca. Esta etapa revelou ser um grande desafio para todas as partes intervenientes no processo, devido à dificuldade inerente à mesma. De realçar também que foram feitos esforços enormes tanto por parte do empreiteiro geral como por parte dos sub-empreiteiros de cofragem e armação de ferro, para que fossem cumpridos todos os tempos previstos para a realização de cada uma das actividades. Relativamente às outras áreas constituintes da presente empreitada, foram deixadas de parte, sendo os avanços realizados muito pouco significativos, dando prioridade novamente à Saída do Metro.

Imagem 23 - Ponto da situação ao final da 12ª semana.

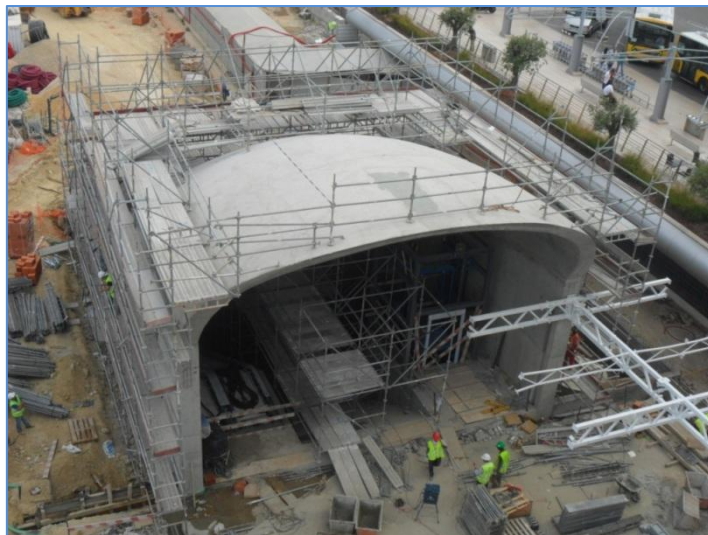
Ao longo destas quatro semanas foram estabelecidos dois grandes marcos no desenvolvimento desta empreitada. Por um lado, foi dado por terminado as estruturas de betão armado na Saída do Metro, com especial relevância para a finalização da casca dentro do prazo esperado. Por outro lado, foram iniciados os trabalhos na montagem das várias estruturas metálicas, ficando ainda grande parte por terminar. Também foram realizados trabalhos na montagem das instalações mecânicas (elevador e escadas rolantes) e outros de menor importância como execução de alvenarias, rebocos, infra-estruturas, trabalhos de reparação. Quanto à zona do Miradouro e do Núcleo de Acessos, começou a haver uma pequena evolução, embora pequena, através da execução de alguns elementos estruturais.

Imagem 24 - Ponto da situação ao final da 16ª semana (Casca).

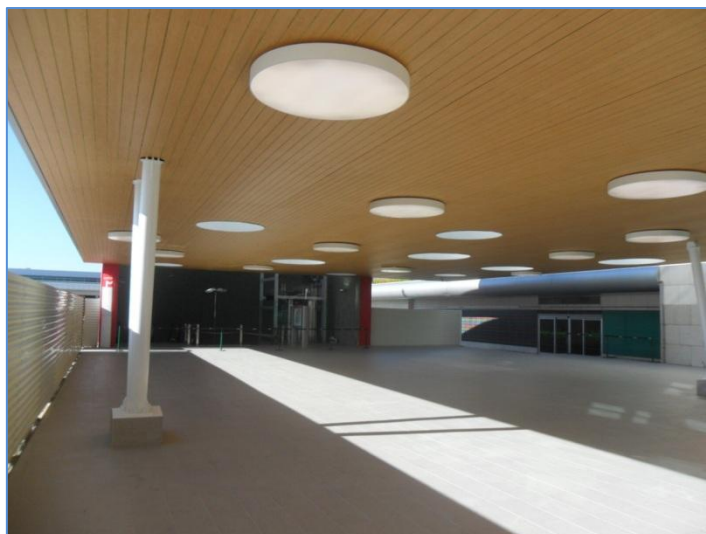
Imagem 27 - Ponto da situação ao final da 20ª semana (Cobertura metálica).
