Este relatório apresenta-se como Trabalho Final de Mestrado, realizado no âmbito do Mestrado em Engenharia Civil, na área de Edificações, do Instituto Superior de Engenharia de Lisboa e tem como objetivo expor as atividades desenvolvidas durante o estágio curricular.

O estágio, de 4 meses de duração, iniciado em março de 2015, foi realizado na empresa DDN, onde o estagiário integrou a equipa de fiscalização, para a construção do edifício Castilho 15.

A obra localiza-se na rua Castilho n.º 15, em Lisboa, sendo o edifício constituído por 9 pisos acima da cota de soleira e 4 pisos enterrados. No início do estágio a obra encontrava-se na fase de escavação e contenção periférica, desta forma procedeu-se ao acompanhamento da escavação e contenção periférica nomeadamente na execução de muros de Berlim e ancoragens, construção das fundações do edifício e construção de uma das várias lajes do Castilho 15 assim como a construção de outros elementos da fundação e da estrutura. Durante o estágio, o aluno desenvolveu diversas atividades de fiscalização por parte do dono de obra, tal como análise de compatibilização e incompatibilidades entre os vários projetos das especialidades e a arquitetu

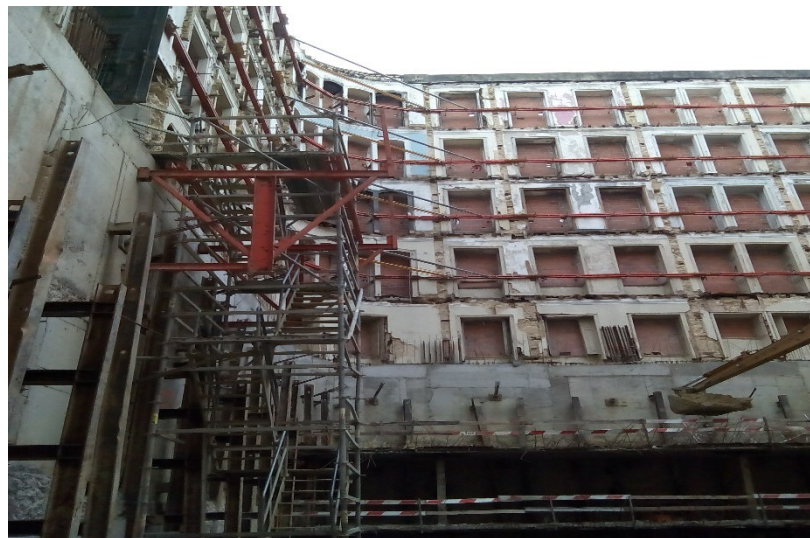
Figura 3.4 - EMCF vista do interior do edifício.

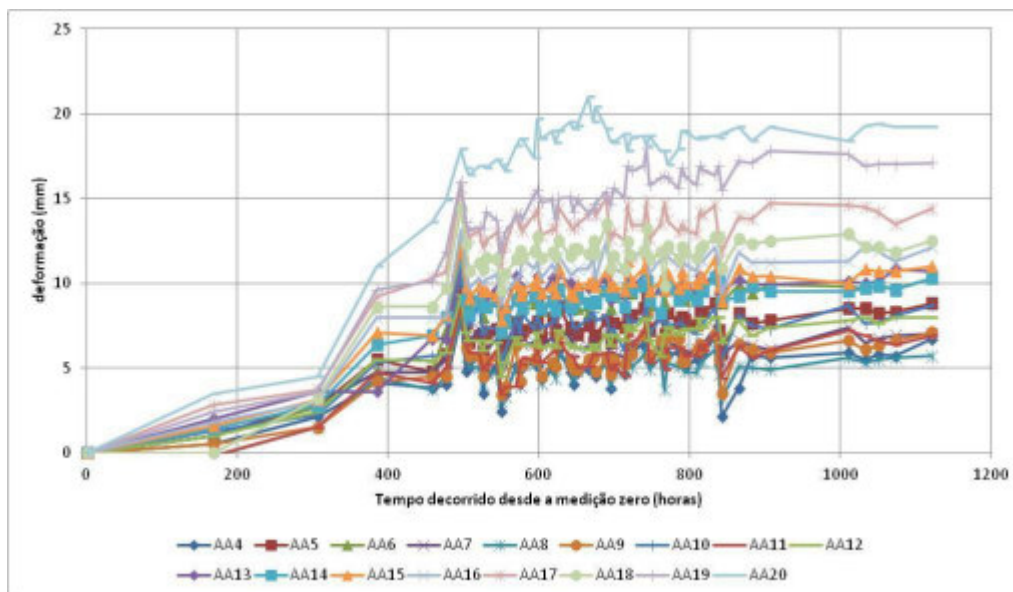
Figura 3.18 - Deslocamentos horizontais alçado confrontante com o edifício do ACP.

Aos primeiros sinais de alerta, ocorridos na leitura de 12-09-15, houve uma rápida e diligente reação, tendo-se tomado as devidas medidas corretivas, tal como previsto em caderno de encargos, tendo sido possível controlar a tendência de acréscimo de deslocamentos em tempo útil, prevenindo-se danos de maior na envolvente à obra.

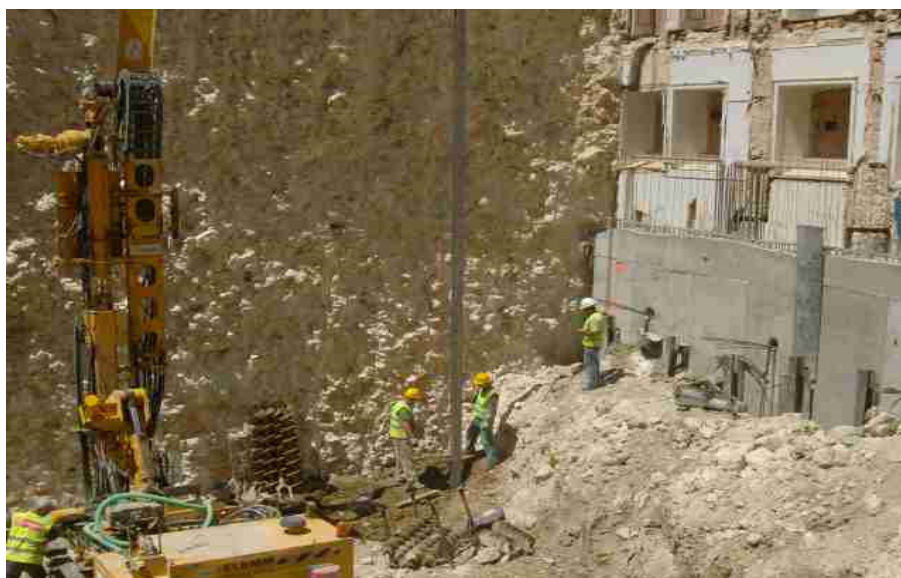
Figura 3.24 – Colocação dos perfis metálicos.

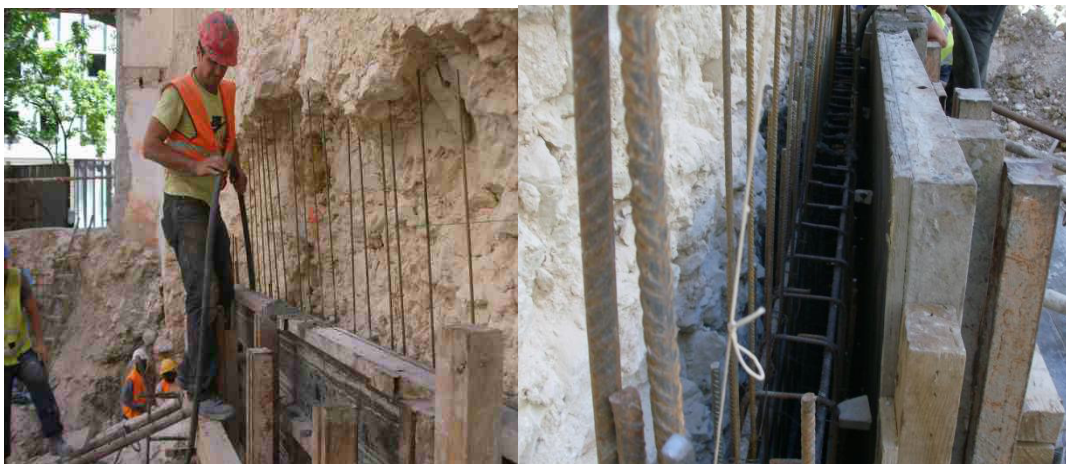
Figura 3.26 – Execução da viga de coroamento.

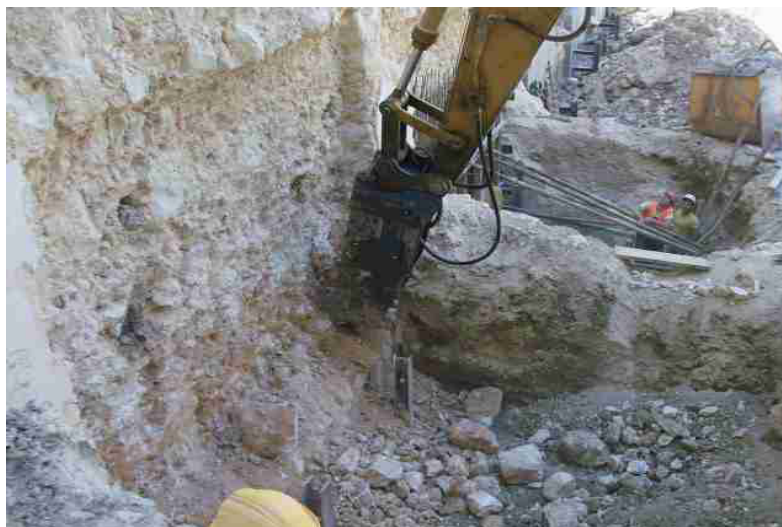
Figura 3.28 – Escavação de painéis primários e banquetas (painéis secundários).

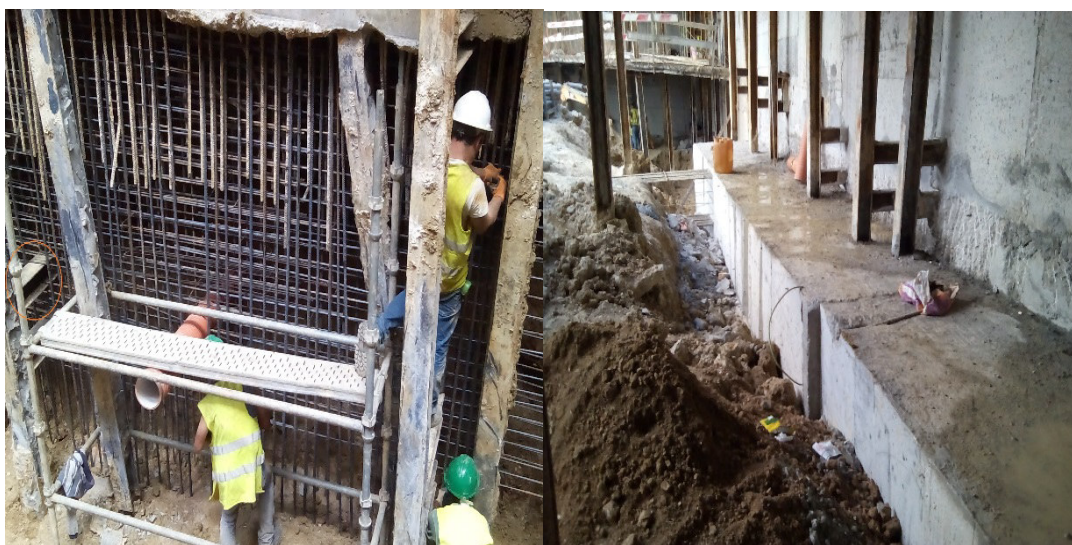
Figura 3.31 – Ligação perfis – painéis antes e após a betonagem.

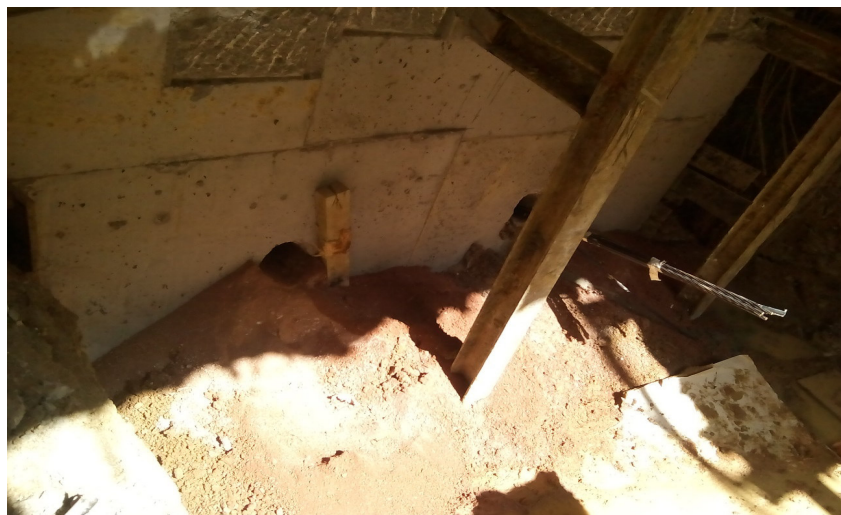
Figura 3.38 – Ancoragem sem e com armadura.

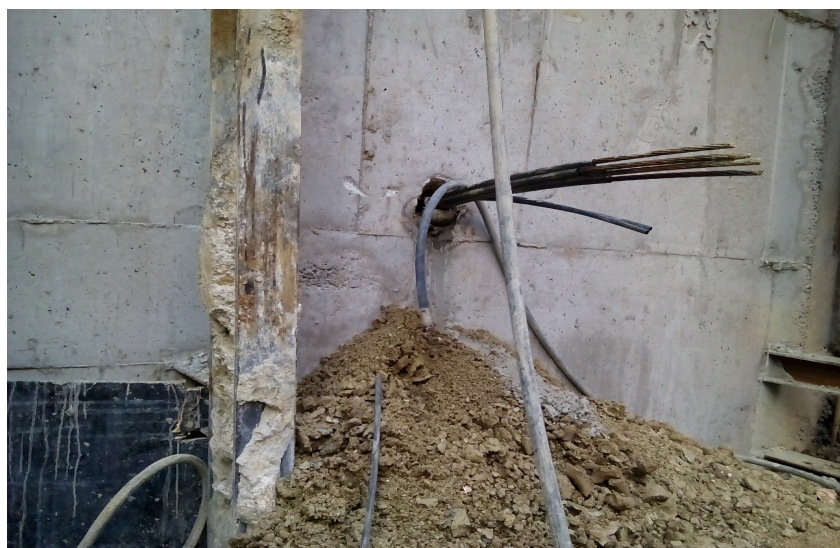
- Injeções repetidas (por multiválvulas) - Passadas no mínimo seis horas de concluída a injeção primária ou selagem dava-se a injeção secundária ou reinjeção. Através do tubo de PEAD bombeava-se a calda à boca do furo. A pressão no circuito aumentava até atingir o ponto de abertura das “manchetes” e rotura da calda da injeção primária. Com as “manchetes” abertas continuava-se a bombagem com volumes controlados/fixos. Na hipótese de se verificar um consumo de calda superior a 200 kg de cimento, sem aumento significativo de pressão, suspendia-se a injeção e lavava-se o interior do tubo PEAD de modo a poder a repetir a operação anterior passado no mínimo seis horas. Este procedimento era repetido as vezes necessárias até atingir as pressões pretendidas ou, no caso de se verificar consumos exagerados de cimento tendo em conta o comprimento da ancoragem e as características geotécnicas do terreno, interrompiam-se as reinjeções e informava-se a Fiscalização para que fosse reanalisada a situação. Não foi verificada nenhuma anomalia em reinjeções em obra tendo no máximo sido executadas 3 reinjeções e no mínimo 2.

Figura 3.39 – Fim de reinjeção com derrame de calda de cimento.

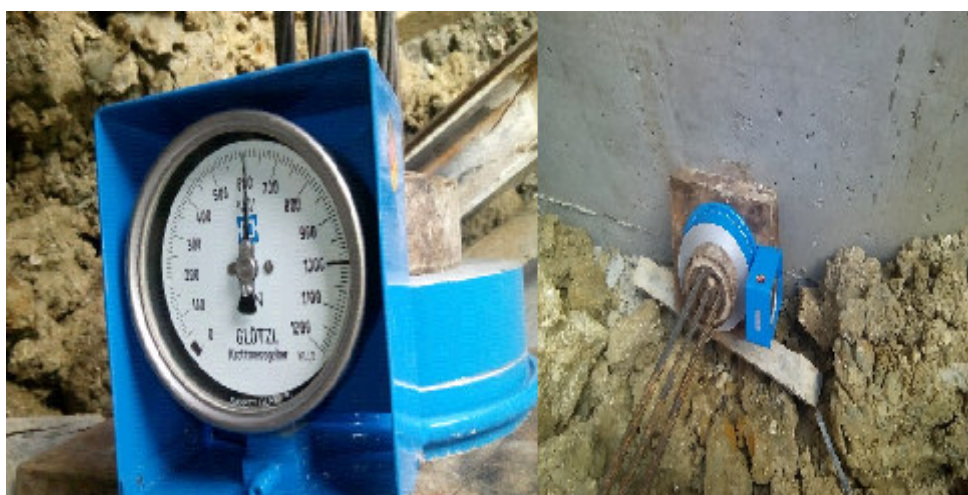
Figura 3.41 – Célula de carga, 600 kN.

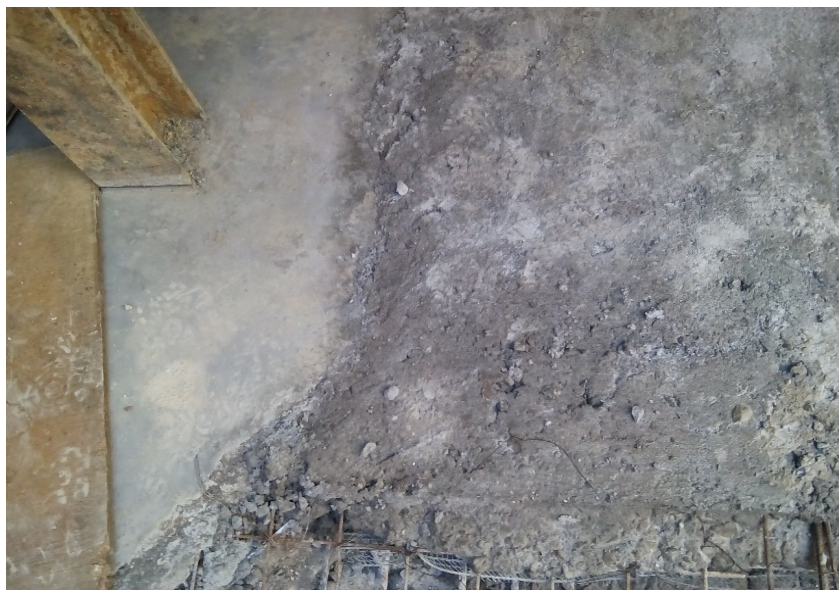
Devido às elevadas temperaturas (temperaturas > 25°C) que se faziam sentir na altura da betonagem e devido a uma falha de comunicação que levou ao atraso da equipa de acabamento do pavimento, uma das lajes apresenta um acabamento deficiente onde ao invés de ter uma superfície lisa esta apresenta uma superfície rugosa, como pode ser verificado a imagem 3.46.

Figura 3.46 – Deficiente acabamento de laje.

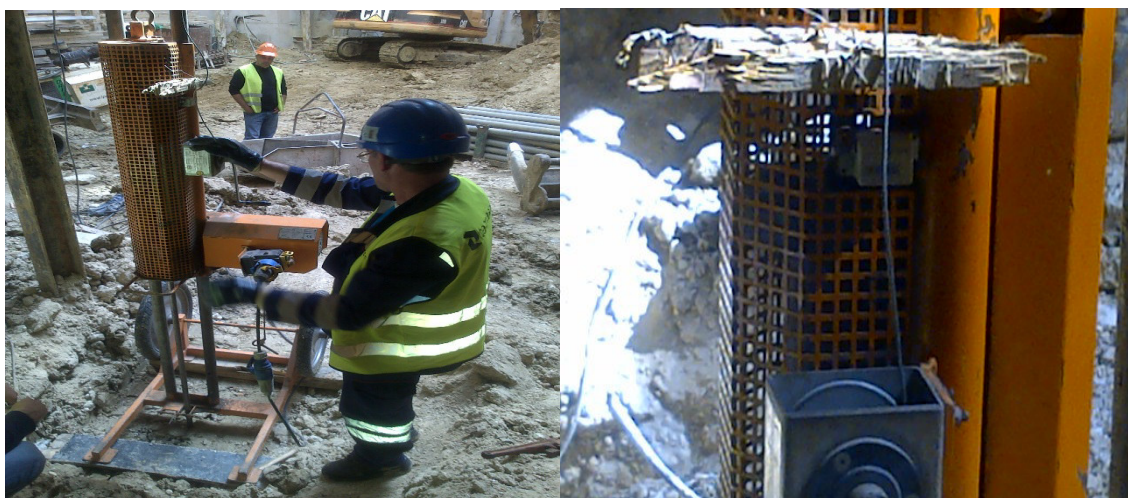
Figura 4.5 – Equipamento para realização do PDL (esquerda) e pormenor do contador de pancadas (direita).
