INSTITUTO SUPERIOR DE ENGENHARIA DE LISBOA
Área Departamental de Engenharia Civil

Viabilidade do Reforço Sísmico de um Edifício de Pequeno Porte em Alvenaria de Pedra Ordinária

**Trabalho Final de Mestrado para obtenção do grau de Mestre em Engenharia Civil na
Área de Especialização de Estruturas**

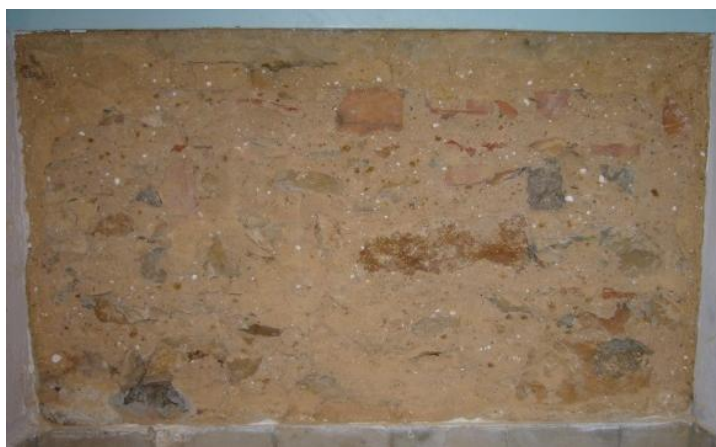
Figura 2.3 – Parede em alvenaria de pedra ordinária, Parede, Cascais

Uma parede em alvenaria de pedra ordinária é constituída essencialmente por “pedra ordinária” ou “pedra corrente”, de formato irregular, assimétrico e variável, ligada por argamassa, geralmente de cal e areia (Figura 2.3). A alvenaria de pedra ordinária era o processo construtivo de eleição na execução de paredes dos edifícios antigos em Portugal, pois existia em grande quantidade na maioria do território nacional, sendo por isso um material acessível, possuindo ainda uma elevada durabilidade e bom comportamento face ao fogo [Lamego, 2007].

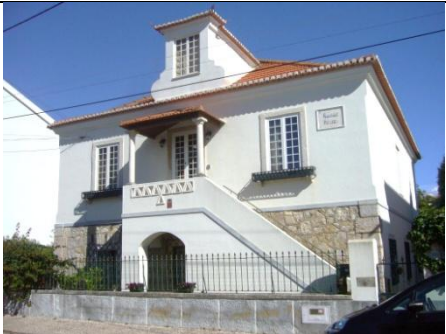
<p data-bbox="999 645 1155 674">Parede, Cascais</p>
Granito	Douro Litoral, Trás-os-Montes, Minho, Beira Alta e Beira Baixa.

Tipo de rocha	Localização Geográfica	Exemplos de edifícios
Calcário	Algarve, zona da Grande Lisboa, algumas zonas do Alentejo e Beira Litoral.

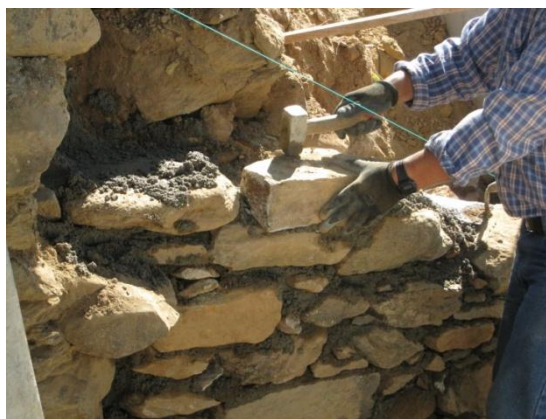
Figura 2.4 - Construção de um muro em alvenaria de pedra ordinária; S. Vicente da Beira, Castelo Branco

É usual proceder-se à construção das paredes em alvenaria de pedra ordinária argamassada do seguinte modo: em primeiro lugar, e no caso de fundações directas, procede-se à abertura dos caboucos, onde se executam as fundações das paredes. Seguidamente, os vãos das aberturas do edifício são marcados da seguinte forma: espalha-se uma porção de argamassa de pequena espessura, sobre a qual o pedreiro risca com uma colher e uma régua. As pedras são então limpas e molhadas, sendo colocadas a seco, para melhor percepção da sua óptima disposição, e posteriormente, serão assentes na argamassa. O assentamento é sempre feito utilizando a parte mais lisa da pedra de modo a conferir maior estabilidade e a diminuir o espaço de vazios, o que aumenta a estabilidade global da estrutura [Pereira e Martins, 2005; Pinho, 2008; Palma, 2010]. É importante fazer com que as juntas verticais de argamassa fiquem desencontradas entre cada fiada de pedras, de modo a evitar a progressão de eventuais fendas na parede, conforme pode ser observado na figura 2.4.

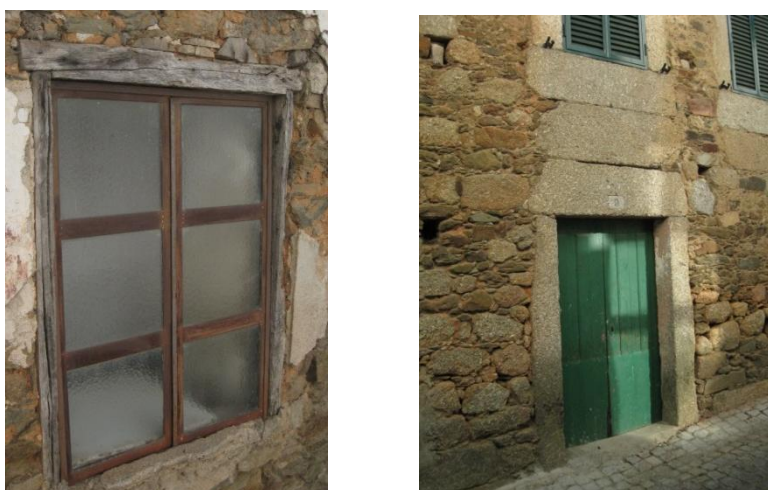
Figura 2.6 – Lintéis (esq.) em madeira; (dir.) em pedra, S. Vicente da Beira, Castelo Branco

denominada de padieira ou lintel, colocada na zona superior dos mesmos e, lateralmente, pelas ombreiras [Rodrigues, 2010]. Por vezes é também verificada a utilização de tijolos ou toros de madeira (Figura 2.6) em substituição da pedra, motivada principalmente pelos recursos naturais existentes na região, mas também pela disponibilidade económica dos proprietários [Rodrigues, 2010]. Por exemplo, em zonas rurais, é comum serem utilizados lintéis de madeira e nas zonas onde a existência de pedra de boa qualidade é abundante, constroem-se lintéis feitos com pedra da região, conforme apresentado na Figura 2.6 [Appleton, 2003]. Dado que ao nível da resistência estrutural, por vezes os lintéis de pedra apresentam anomalias por fragilidade do material, tais como fendilhação e colapso, é usual a utilização de arcos de descarga, que manifestam um melhor comportamento estrutural, pois neste caso, as cargas a que estão sujeitos são distribuídas de um modo mais uniforme para os elementos adjacentes, diminuindo a solicitação de esforços nestas zonas [Appleton, 2003]. Os arcos de descarga são constituídos por blocos de pedra ou tijolo (Figura 2.7), com geometria paralelepipedica, sendo que a forma arqueada é dada através das juntas de argamassa ou pelo corte do material [Appleton, 2003; Palma, 2010].

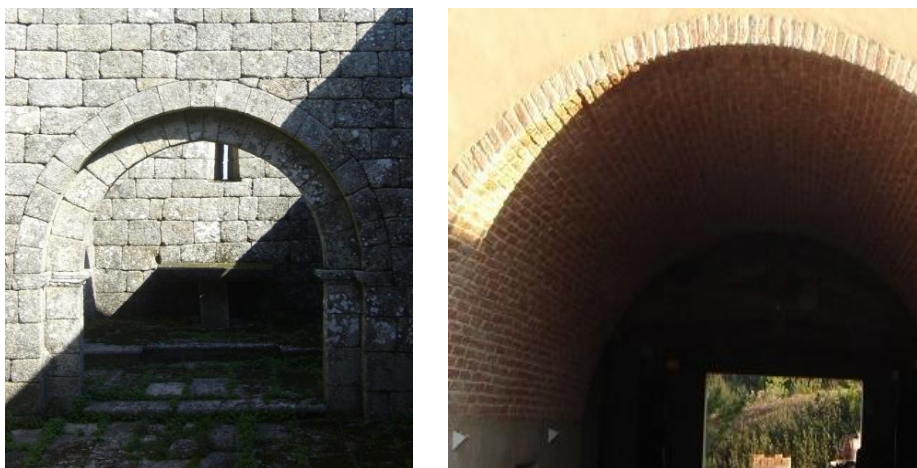
Figura 2.7 – Arcos de descarga (esq.) em pedra, Monsanto da Beira, Castelo Branco; (dir) em tijolo [Terracota do Algarve, 2013]

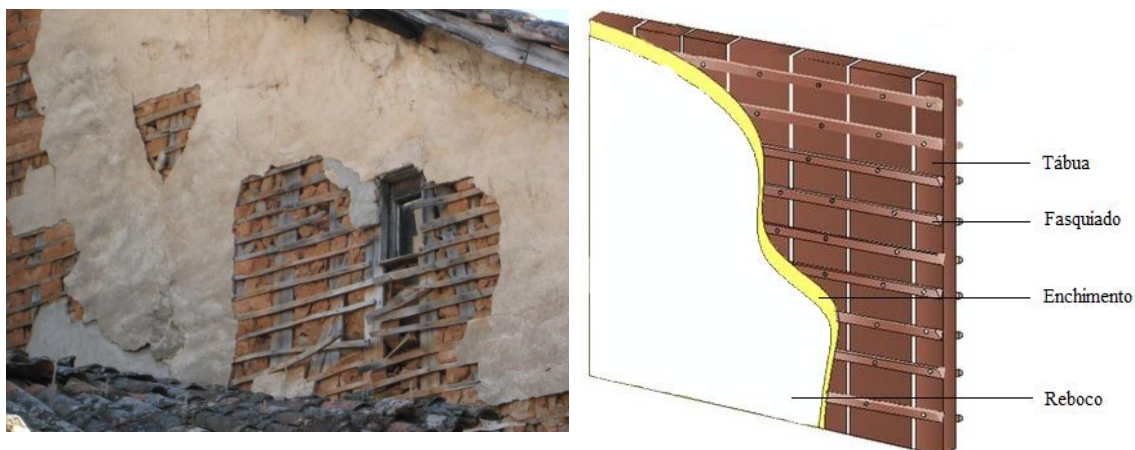
Figura 2.8 – Tabique (esq.) parede, S. Vicente da Beira, Castelo Branco; (dir.) esquema, adaptado de AMTQT [2010]

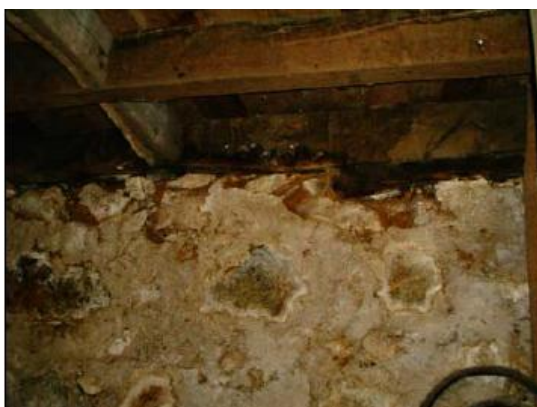
Figura 2.10 – Apoio do pavimento de madeira na parede em alvenaria de pedra [Lamego, 2005]

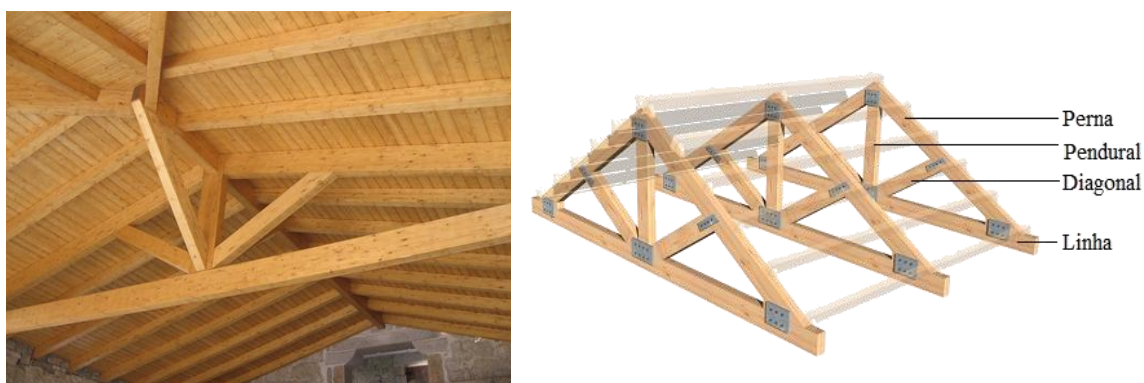
Figura 2.11 - Asnas tradicionais de madeira (esq.) disposição construtiva [Lusotimber, 2013]; (dir.) esquema estrutural, adaptado de CYPE Ingenieros [2013]

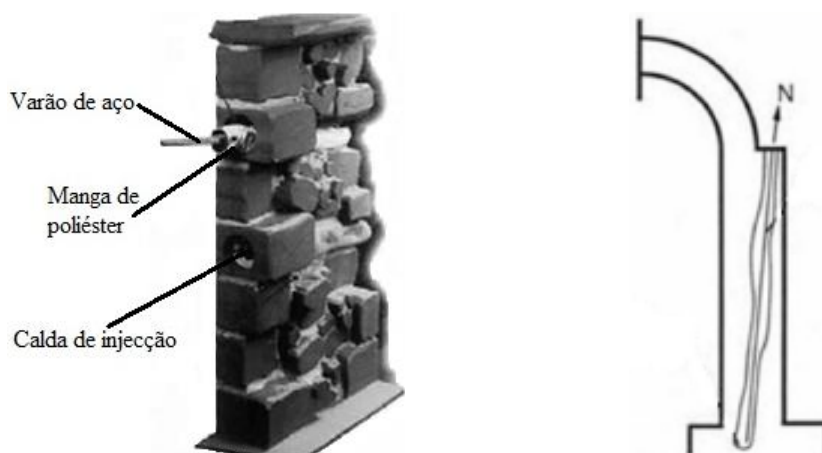
Figura 3.3 – Tirantes (esq.) passivo aderente [Verlag Dashofer, 2013]; (dir.) activo [Branco et al, 2004]

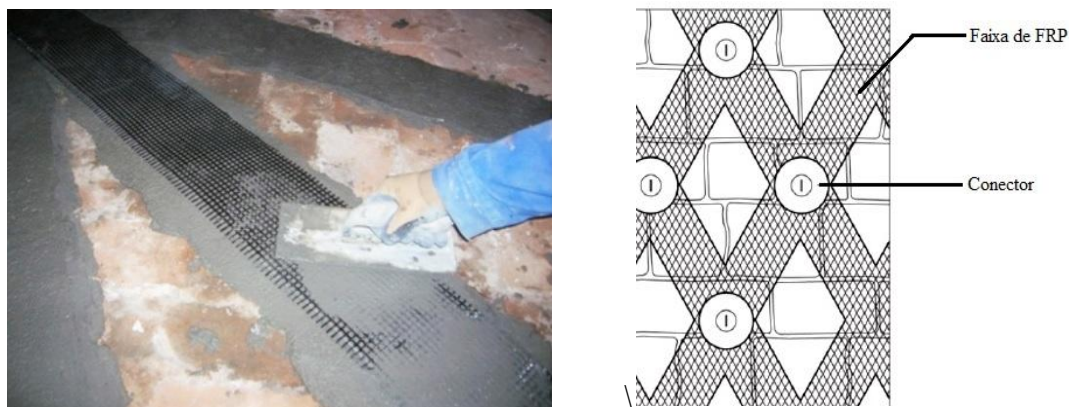
Figura 3.6 - Material composto (esq.) aplicação em faixa [Filippo Cucco, 2011]; (dir.) esquema da disposição das faixas [Martins, 2012]

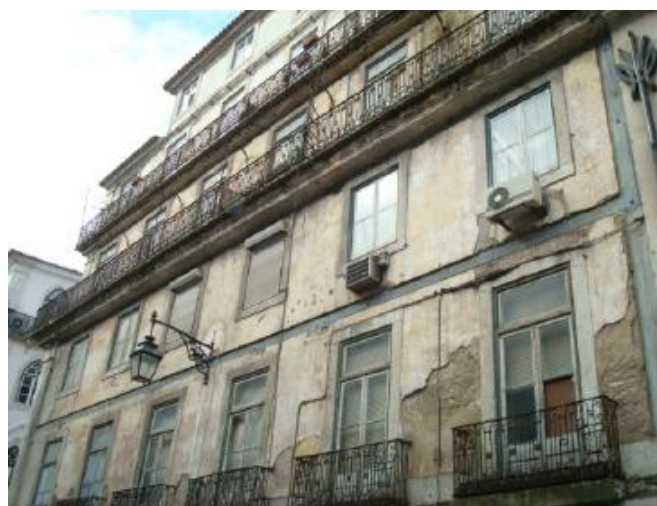
Figura 3.7 - Cintagem dos pisos de um edifício [Rodrigues, 2010]

A cintagem é uma técnica de reforço sísmico utilizada no confinamento de paredes de alvenaria de pedra [Roque, 2002]. Este processo torna-se importante quando se verifica abundante fendilhação nas paredes do edifício, observando-se fracas ligações entre paredes e pavimentos ou entre paredes e coberturas, havendo o risco de colapso da estrutura [Rodrigues, 2010]. Este método baseia-se na aplicação de chapas de aço inoxidável na periferia do edifício, chumbando-as, geralmente, ao nível dos pisos (Figura 3.7). As cintas de laminados FRP são também utilizadas na correcção de deformações que possam eventualmente ocorrer [Roque, 2002; Lamego, 2007].

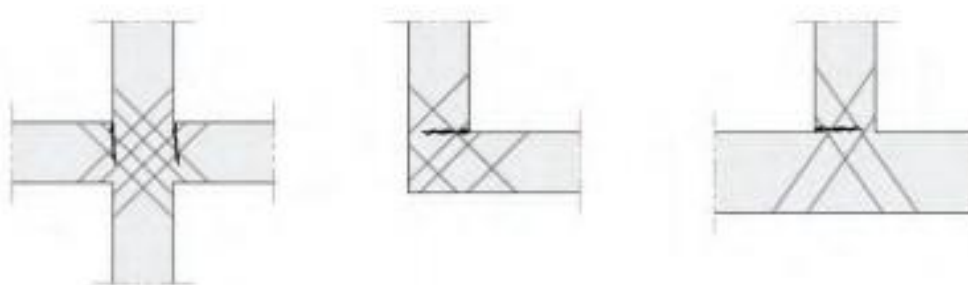
Figura 3.8 – Esquema da utilização de tirantes curtos para reforço da ligação entre paredes transversais [Roque e Lourenço, 2003]

Num edifício, uma das zonas mais críticas a considerar é a zona de ligação entre paredes ortogonais, sejam paredes exteriores ou a intersecção entre uma parede interior e uma parede exterior [Roque, 2002; Lamego, 2007]. De modo a melhorar o comportamento destas zonas de união, poderão ser utilizados tirantes curtos (vd. 3.2.). Estes varões de aço, protegidos contra fenómenos de corrosão, serão aplicados no interior do paramento, atravessando a zona de ligação entre paredes transversais, sendo que a ancoragem das suas extremidades é feita em paredes distintas (Figura 3.8) [Appleton, 2003, Azevedo, 2010]. Assim, aumenta-se a resistência a esforços de tracção, que antes do reforço, apenas era garantida pelo atrito e aderência entre pedras e entre a alvenaria e a argamassa de assentamento [Appleton, 2003; Lamego, 2007]. Esta técnica é utilizada não só no reforço sísmico mas também perante situações de assentamentos diferenciais de fundações [Appleton, 2003].

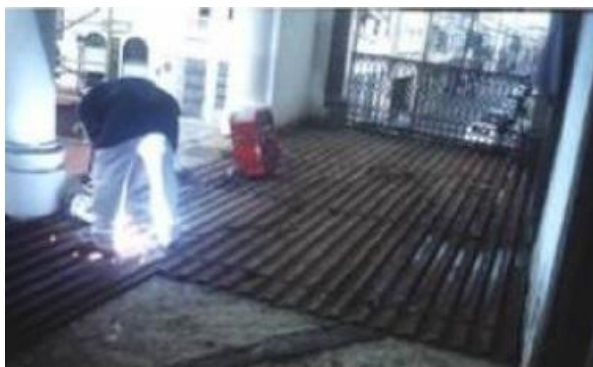
Figura 3.14 - Substituição integral do antigo pavimento em madeira [Branco *et al*, 2004]

(Figura 3.14). No caso de se optar por uma laje em betão armado, uma vez que este material tem maior peso que a madeira, os pisos serão, naturalmente, mais pesados, o que poderá trazer problemas ao nível dos elevados esforços de compressão que se poderão fazer sentir nas paredes de alvenaria. Por outro lado, a estrutura acusará um aumento do seu peso próprio, o que implicará um incremento nos esforços sísmicos [Lamego, 2007; Roseiro, 2012; Branco e Brito, 2013]. De modo a não haver um aumento tão grande da massa da estrutura, opta-se usualmente por executar lajes mistas de betão e elementos metálicos ou lajes mistas de betão e madeira [Lamego, 2007; Branco e Brito, 2013]. Perante este cenário, é imperativo que se tenha especial atenção à zona de ligação entre o novo pavimento e as paredes de alvenaria (vd 3.6), de modo a assegurar um correcto contraventamento da estrutura, evitando o seu perigo de colapso perante acções de natureza sísmica [Appleton, 2003; Lamego, 2007].

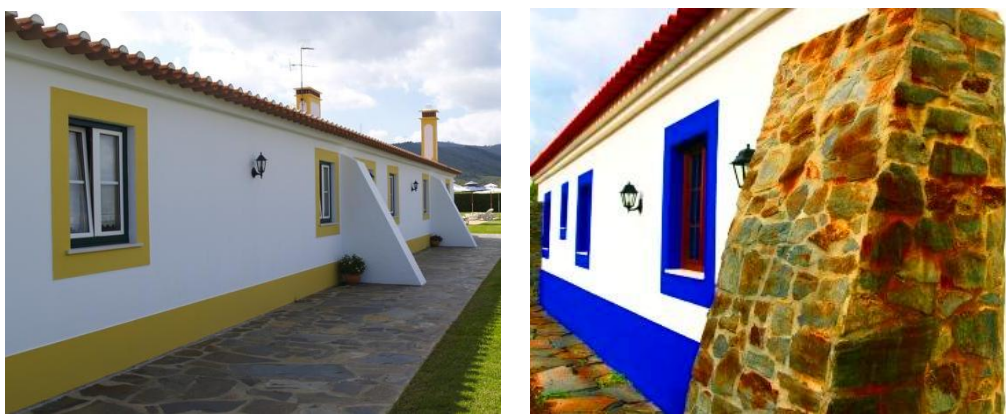
Figura 3.15 – Contrafortes (esq.) em edifício de pequeno porte [Booking, 2013]; (dir.) pormenor [Suspiros, 2010]

Os contrafortes ou gigantes em alvenaria de pedra são utilizados em edifícios nos quais se pretende incrementar a sua estabilidade estrutural, nomeadamente face a acções horizontais (sísmicas) e/ou em paredes com fraca resistência a fenómenos de tracção. Os gigantes são maciços em pedra, de forma triangular, construídos ortogonalmente à parede (Figura 3.15). Esta solução executa-se pelo exterior da edificação, pelo que irá alterar a estética do edifício, sendo que este deverá ter espaço exterior livre suficiente para a colocação dos mesmos. Dado que estes são constituídos pelo mesmo material das paredes, poderão, eventualmente, desenvolver anomalias semelhantes às já referidas para as paredes em alvenaria de pedra, nomeadamente a desagregação de material [Lamego, 2005; Trindade, 2008].

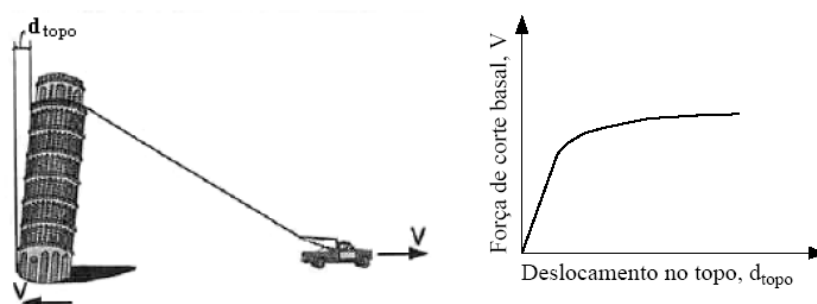
Figura 5.1 – Definição e representação de uma curva de capacidade [ATC, 1996]

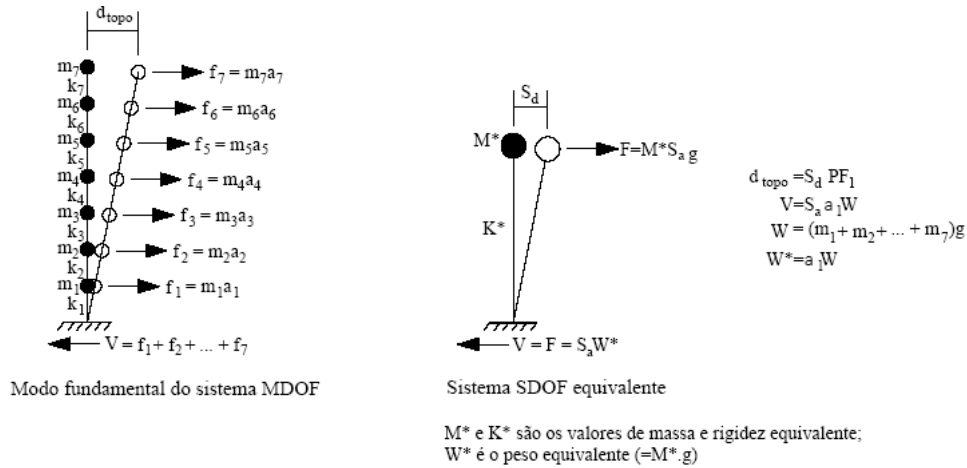
Figura 5.4 – Conversão de um sistema MDOF num sistema SDOF equivalente [Lamego, 2014]

As equações 5.3 e 5.4 representam, respectivamente, a transformação da força de corte basal em aceleração espectral e a conversão do deslocamento no topo do edifício em deslocamento espectral. Deste modo, é obtido um gráfico onde no eixo das abcissas é representado o deslocamento espectral e no eixo das ordenadas figura a aceleração espectral (Figura 5.5). Posteriormente, este espectro de capacidade será dividido em quatro zonas distintas, referentes a cada um dos estados de dano.

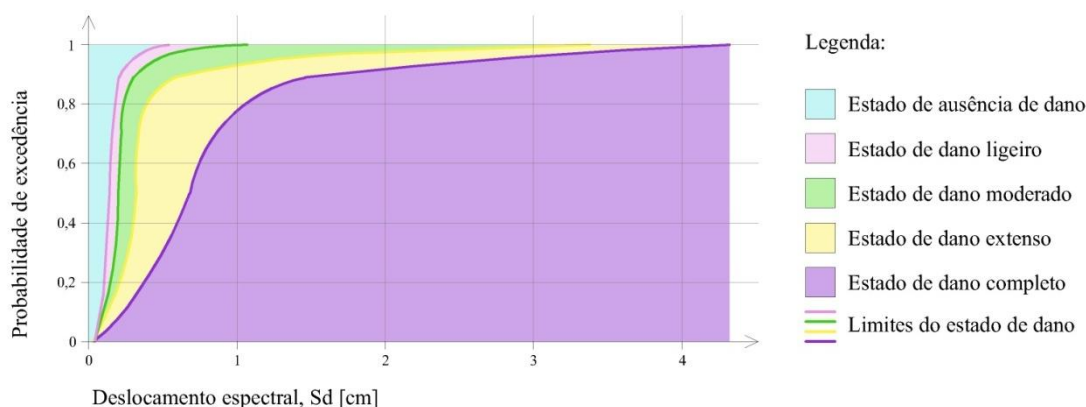
Figura 5.6 – Exemplo de curvas de fragilidade de um edifício e respectivos estados de dano

As curvas de fragilidade de um edifício instruem acerca da probabilidade desse edifício igualar ou exceder um dado estado de dano, função da intensidade do evento sísmico. Esta intensidade pode ser medida em termos de deslocamento espectral ou de aceleração espectral. Como referido na Tabela 4.1 (vd. 4), de acordo com a classificação HAZUS [FEMA, 2003] são considerados cinco estados de dano: estado de ausência de dano, estado de dano ligeiro, estado de dano moderado, estado de dano extenso e estado de dano completo ou colapso [Lamego, 2014].

As linhas que delimitam a fronteira entre estados de dano contíguos são denominadas de limites de estado de dano. Assim, e dado que existem cinco estados de dano, teremos quatro limites de estado de dano, designadamente: limite de estado de dano ligeiro (fronteira entre o estado de ausência de dano e o estado de dano ligeiro), limite de estado de dano moderado (região do gráfico onde termina o estado de dano ligeiro e começa o estado de dano moderado), e por semelhança, o limite de estado de dano extenso e o limite de estado de dano completo ou colapso. O conjunto dos limites de estado de dano designa-se por curvas de fragilidade (Figura 5.6) [Lamego, 2014]. Os limites de estado de dano são individualmente caracterizados por um valor médio de deslocamento espectral. A probabilidade de um determinado estado de dano ser igualado ou excedido é dada pelas expressões seguintes, presentes no documento HAZUS [FEMA, 2003]:

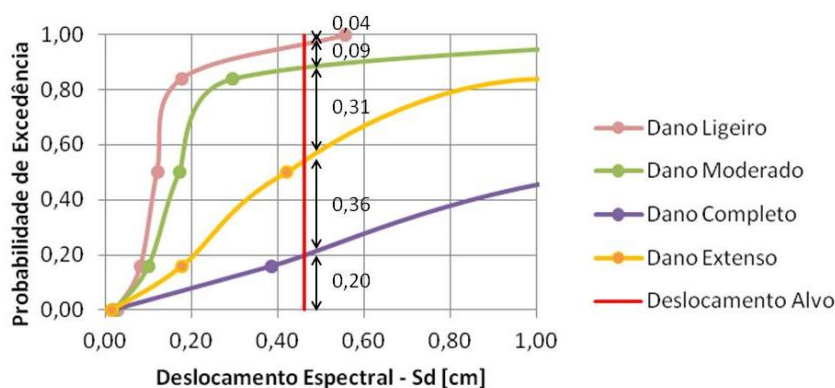
Figura 5.10 – Exemplo de determinação da probabilidade de ocorrência de cada estado de dano com base das curvas de fragilidade do edifício

Neste exemplo, o edifício com um deslocamento alvo de 0,46cm, apresenta uma probabilidade de ausência de danos de 4%, de ocorrência de danos ligeiros de 9%, de danos moderados de 31%, de danos extensos de 36% e de danos completos ou colapso de 20%.

Após a determinação do deslocamento-alvo do edifício, este valor é colocado no gráfico que contém as curvas de fragilidade do edifício, a direcção e sentido em estudo, e os valores de probabilidade de ocorrência de cada estado de dano são alvo de medição directa no gráfico, conforme elucidado na figura 5.10.

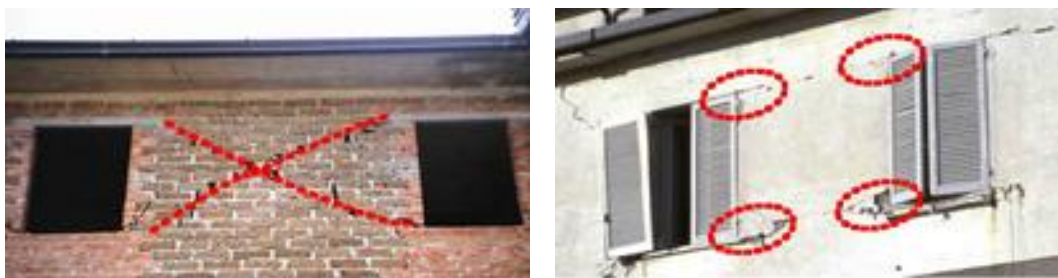
Figura 5.15 – Danos por corte e danos por flexão composta [S.T.A.DATA, 2009]

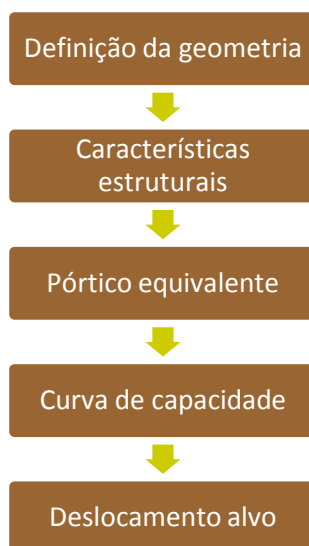
Figura 5.17 – Fases da modelação no programa 3Muri, adaptado de S.T.A.DATA [2009]

Após a definição de elementos verticais e horizontais, o modelo criado é submetido a uma análise estática não linear (*pushover*). Desta análise surgem como resultados a curva de capacidade do edifício, o andamento dos deslocamentos em cada nó e a evolução dos danos verificados nos macro-elementos [Lamego, 2014]. Apresentam-se, seguidamente na figura 5.17, as fases da modelação no programa de cálculo de estruturas 3Muri.

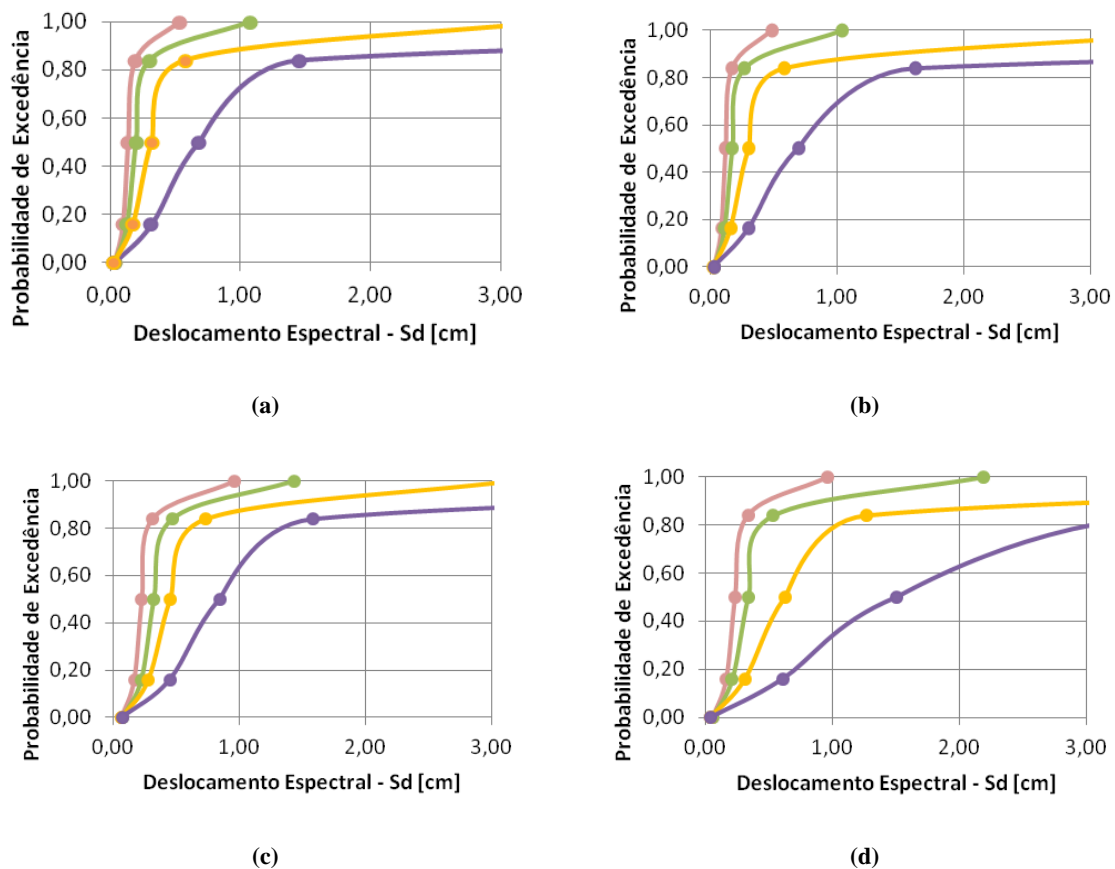
Figura 5.21 – Curvas de fragilidade do edifício (a) segundo a direcção X^+ ; (b) segundo a direcção X^- ; (c) segundo a direcção Y^+ ; (d) segundo a direcção Y^-

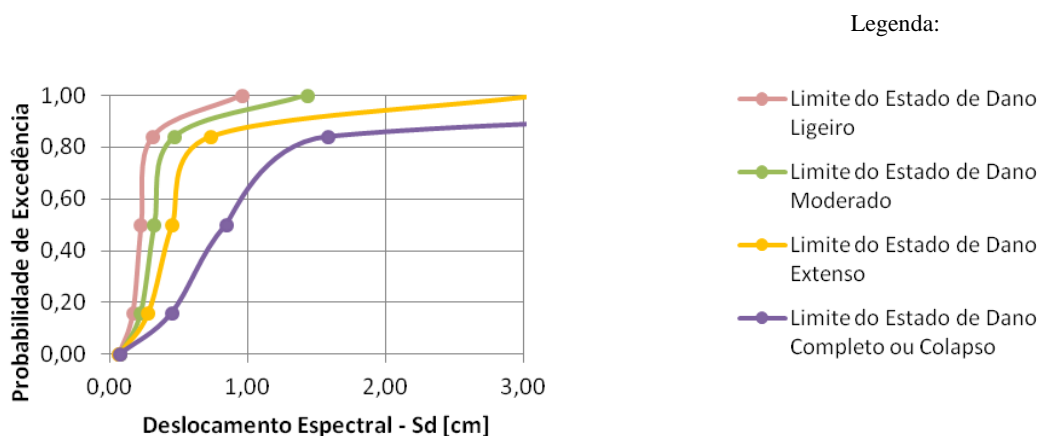
Figura 5.23 – Curvas de fragilidade do edifício segundo a direcção Y^+
