## **Execução do Parque de Estacionamento Subterrâneo na Rua Capitão Leitão - Almada**

Trabalho Final de Mestrado para obtenção do grau de Mestre  
em Engenharia Civil

**Novembro de 2009**

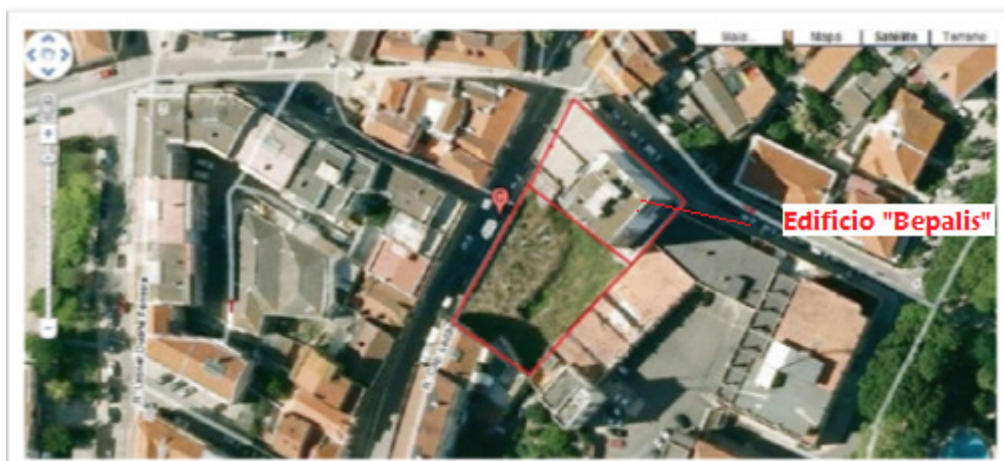
**Figura 2.1.** – Local de implantação da obra e da edificação existente

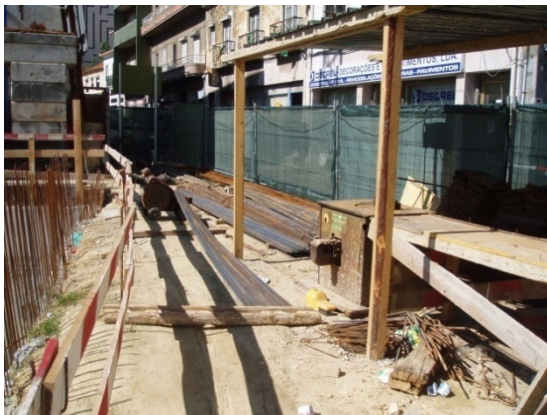
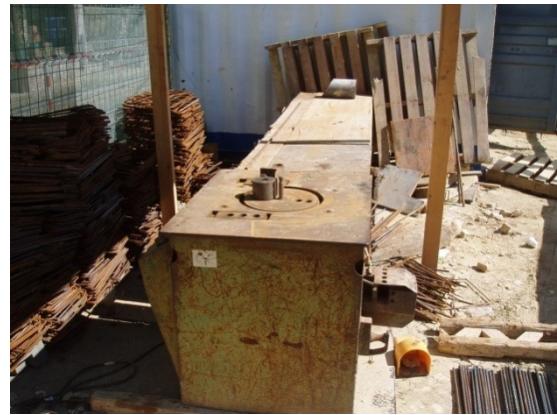
Optou-se por localizar o espaço para os varões, máquinas de corte e dobragem, e armazenamento das armaduras, no topo Poente, junto ao único acesso rodoviário da obra, uma vez que, as descargas pontuais de ferro, deveriam ser efectuadas junto a essa via de acesso (Rua Capitão Leitão).

**Figura 2.3.** – Espaço destinado aos varões de aço e fabrico de armaduras

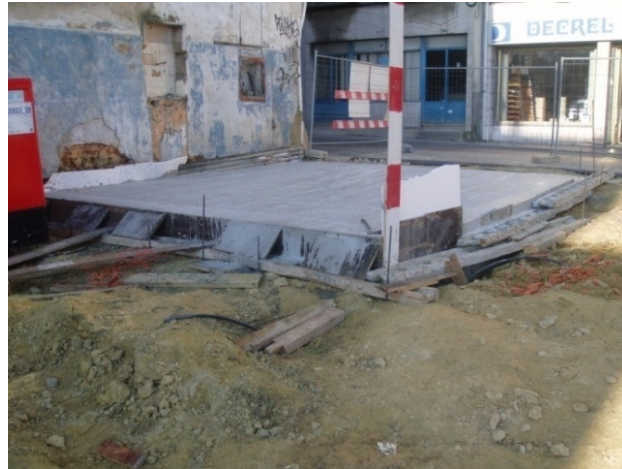
**Figura 2.8.** – Sapata de base para a grua torre

Atendendo à elevada pressão transmitida pela grua, ao terreno sobre o qual se apoia, foi necessário tomarem-se medidas preventivas no sentido de minimizar os riscos de assentamento. Para tal, optou-se por cravar no terreno 5 perfis metálicos HEB200 com 12m de comprimento, e sobre estes executar uma sapata em betão armado com 5 x 5 m<sup>2</sup>, sobre o qual se fixou a grua torre.

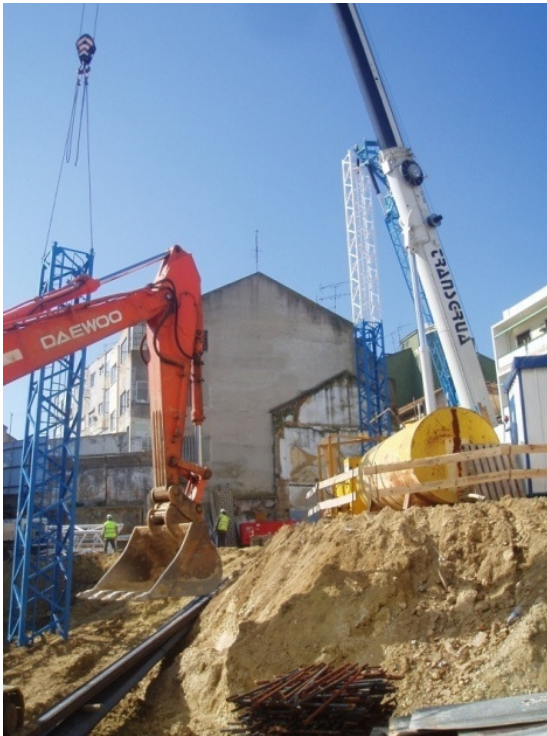
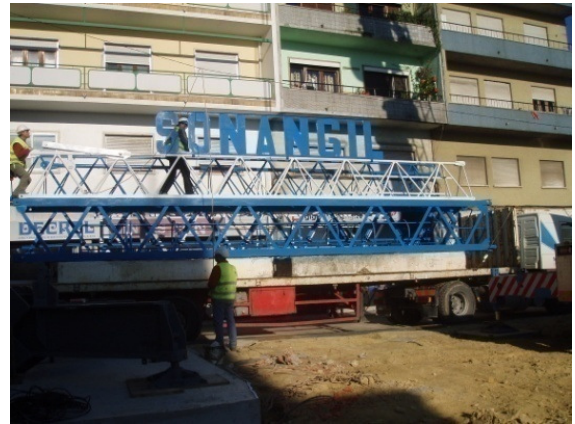
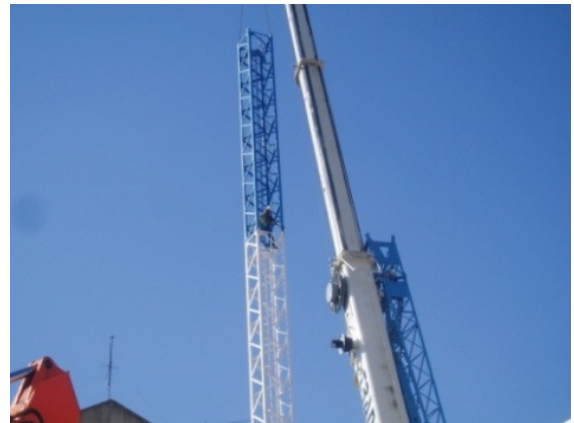
A montagem da grua torre ocorreu no dia 17 de Fevereiro, com o auxílio de uma auto-grua telescópica com capacidade para 80 toneladas.

**Figura 2.10.** – Montagem da grua torre

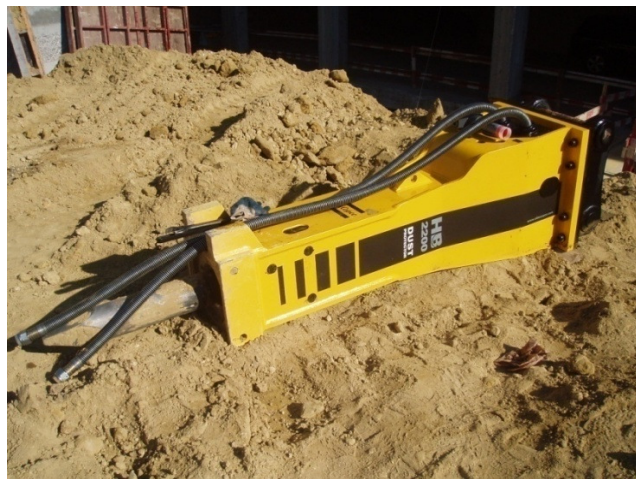
Nos trabalhos de movimentação de terras, foram utilizados meios mecânicos de média potência (escavadora hidráulica). No entanto, a ocorrência de bancadas calcárias, originou a utilização de martelo pneumático no seu desmonte, sobretudo nas que se apresentavam menos fracturadas.

**Figura 2.11.** – Martelo pneumático utilizado para desmonte do material rochoso

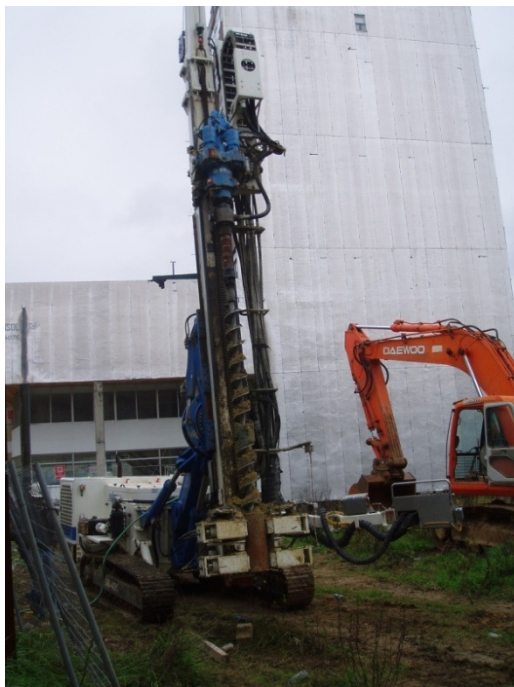
**Figura 3.3.** – Perfuradora de pequeno diâmetro

Numa fase seguinte, procedeu-se à furação vertical do terreno, utilizando para isso a perfuradora de trados de pequeno diâmetro (150 mm). A furação do terreno foi efectuada até profundidades na ordem dos 15m, recorrendo para isso a prolongas de 1,5m de comprimento.

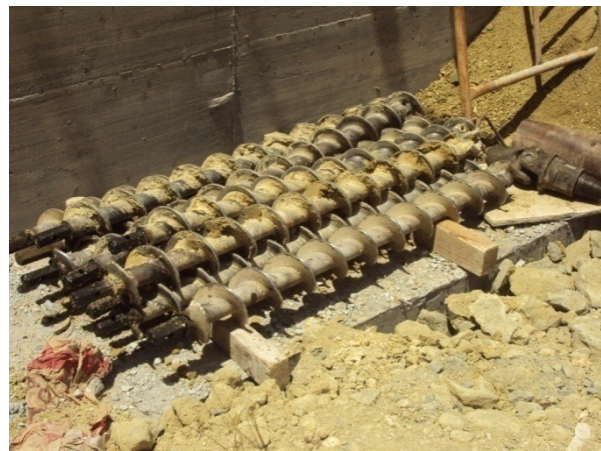
**Figura 3.4.** – Prolongas de trados de  $\varnothing 150\text{mm}$  com 1,5m de comprimento

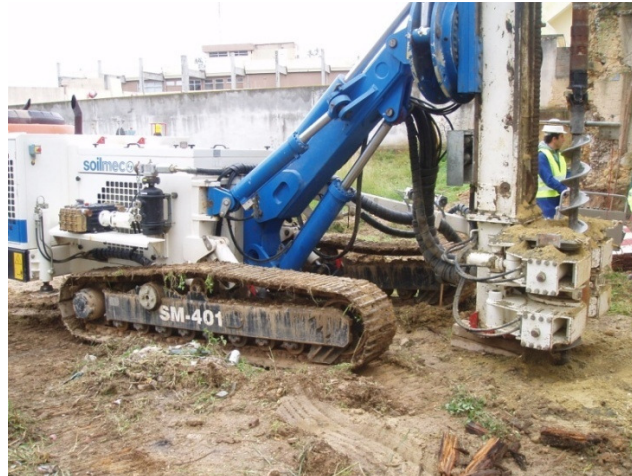
**Figura 3.5.** – Perfuração do terreno no topo Sul

Antes de se iniciar qualquer furo no terreno, foi necessário verificar com rigor a verticalidade da torre da perfuradora, de forma a garantir que os perfis, em todo o seu comprimento, ficassem integrados na espessura da parede, também ela vertical.

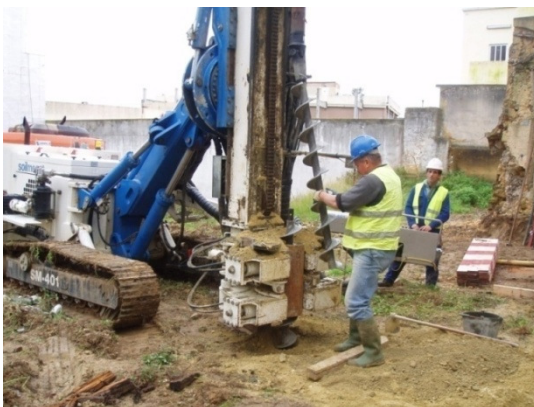
**Figura 3.6.** – Introdução de nova prolonga de trado.

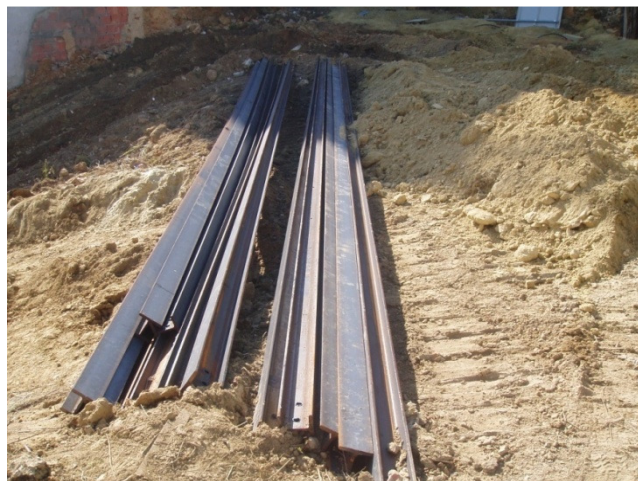
***Figura 3.7.*** – Perfis HEB120 S275 JR

Os perfis metálicos inicialmente previstos em Projecto eram do tipo HEB 200, no entanto, estes perfis não eram compatíveis com o diâmetro de furação previsto (150mm). Este facto, obrigou o Projectista a proceder à alteração para perfis de menor inércia, mas de outro aço (HEB 120 S275 JR).

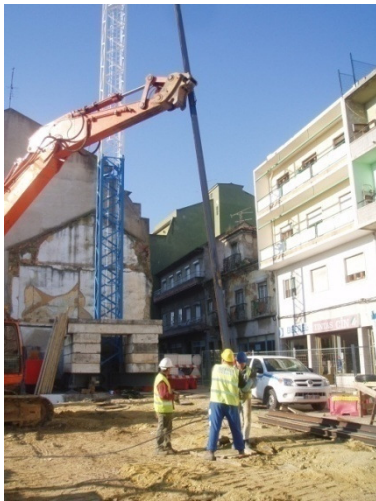
O processo de colocação dos perfis nos furos previamente realizados, é executado com o auxílio da escavadora hidráulica ou da grua torre, que elevam o perfil e o apontam à boca do furo. Depois, com o auxílio de meios humanos, o perfil é colocado de um modo progressivo até ao fundo do furo.

**Figura 3.8.** – Colocação de perfis

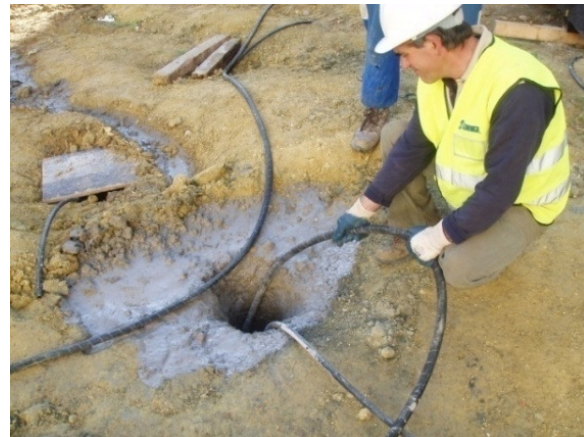
**Figura 3.9.** – Bolbo de selagem – execução da selagem do perfil

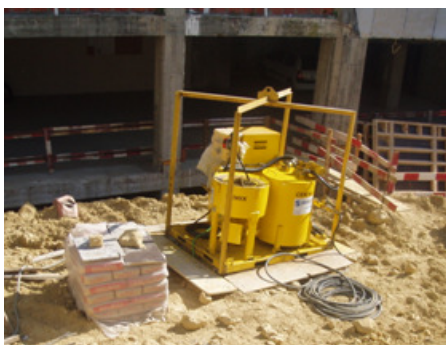
Em seguida, é colocada uma mangueira, que se estende até ao fundo do furo e ligada à central de injeção, que terá como função efectuar a selagem do fundo do perfil recorrendo a uma calda cimentícia (mistura de água e cimento). Os perfis foram selados abaixo da cota de fundação com calda de cimento à razão de 0,40 numa altura de aproximadamente 2,50m perfazendo o bolbo da selagem, sendo o restante preenchido com areia.

**Figura 3.10.** – Central de injeção e selagem

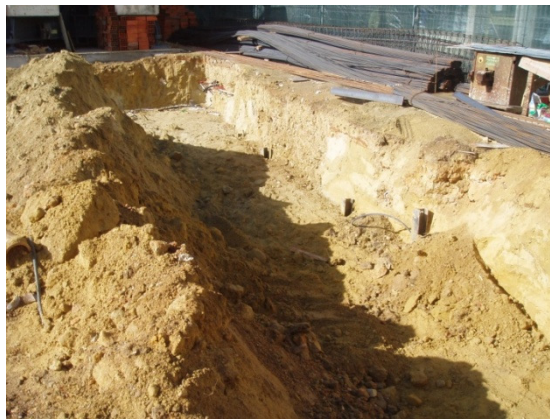
**Figura 3.11.** – Escavação da vala para a viga de coroamento

Este trabalho inicia-se com a escavação a céu aberto de uma vala, ao longo do perímetro da parede de contenção. A viga tem uma secção de 0,3m de largura, e 0,5m de altura.

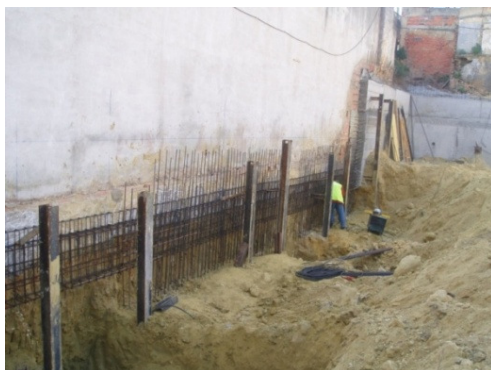
Após a escavação da vala, aplicaram-se as armaduras da viga, acompanhadas das respectivas armaduras de espera para continuidade da contenção e ligação aos painéis de betão armado inferiores. Em seguida, colocou-se a cofragem de intradorso e betonou-se a viga de coroamento contra o terreno.

**Figura 3.12.** – Disposição da armadura no topo  
Nascente

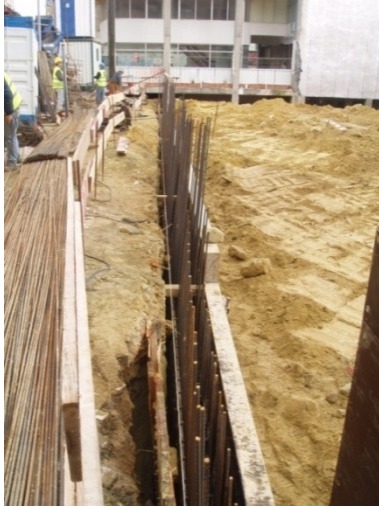
**Figura 3.13.** – Cofragem e armadura da viga de coroamento

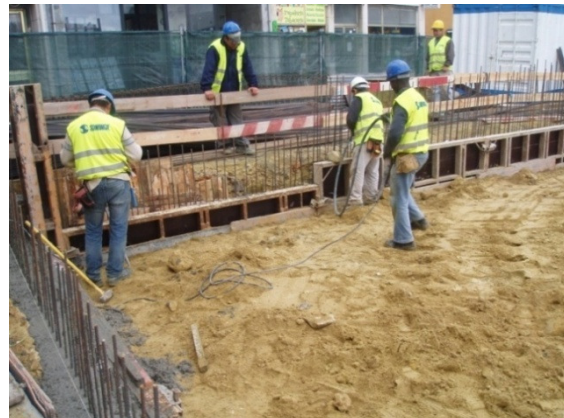
**Figura 3.14.** – Betonagem e vibração da viga de coroamento

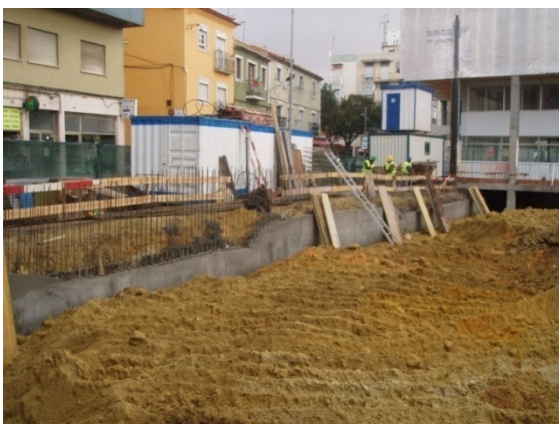
**Figura 3.15.** – Viga de coroamento do topo Nascente

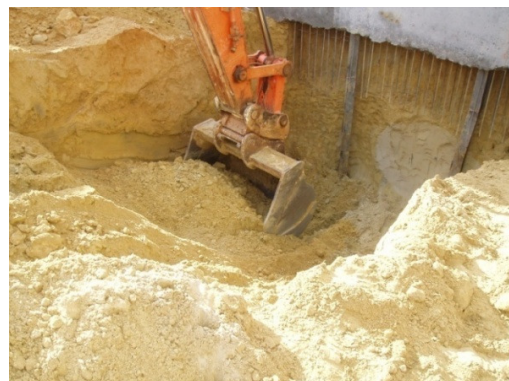
O equipamento de escavação deve ser convenientemente guiado de forma a evitar eventuais desvios na largura da escavação e na verticalidade das paredes da escavação. Uma vez que a betonagem dos painéis se faz contra o terreno, é extremamente importante garantir que a escavação dos mesmos seja rigorosa, uma vez que se o terreno for escavado em excesso, a espessura do painel aumenta, e os custos associados ao betão também aumentam.

**Figura 3.19.** – Escavação de um painel

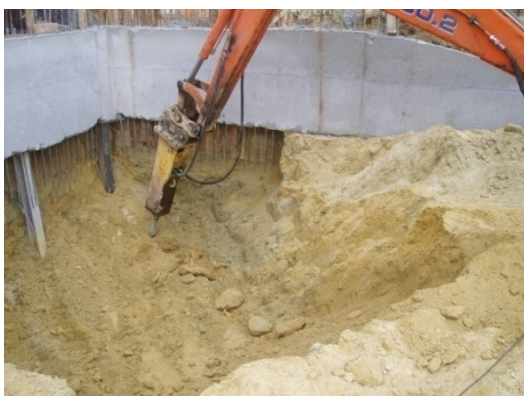
**Figura 3.20.** – Martelo a executar o desmonte do maciço rochoso

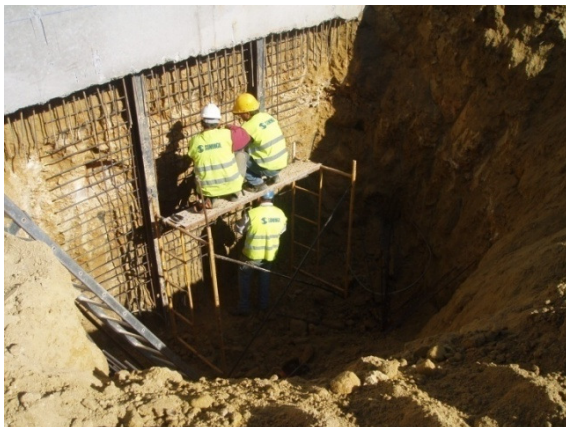
Durante a aplicação das armaduras, foi necessário ter especial cuidado com os comprimentos de amarração das armaduras de espera (empalmes) para ligar posteriormente aos painéis contíguos.

Na zona central dos painéis a ancorar, colocou-se transversalmente um tubo de PVC, de forma a criar passagem dos cabos para a execução das ancoragens.

**Figura 3.21.** – Aplicação da armadura num painel

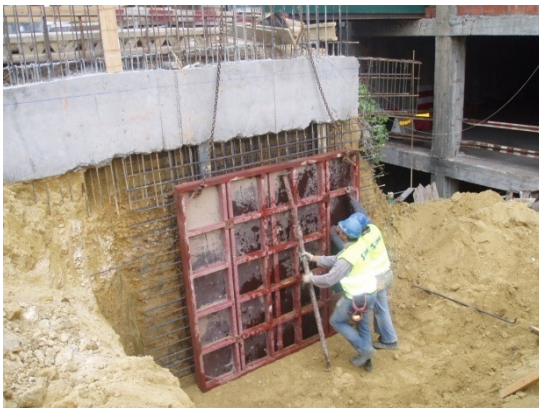
**Figura 3.23.** – Cofragem de um painel

Após a execução da cofragem, procede-se ao escoramento da mesma, sendo aterrada a frente do taipal, compactando o terreno o mais possível com o balde da escavadora hidráulica, de forma a compensar a pressão exercida pelo betão durante a betonagem.

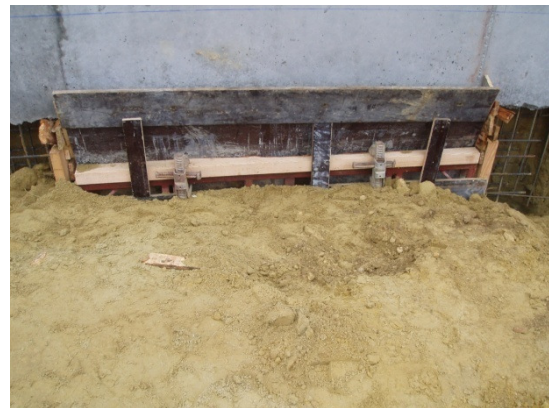
**Figura 3.24.** – Escoramento de um painel

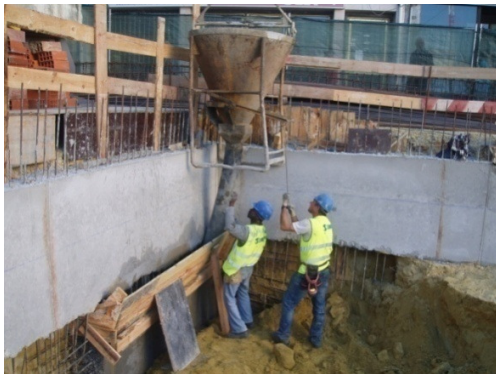
A betonagem de cada painel é por descarga directa do balde da grua torre e em simultâneo procede-se à vibração do betão de modo a preencher bem todos os espaços e deixar o betão bem densificado.

**Figura 3.25.** – Betonagem de um painel do 1º nível

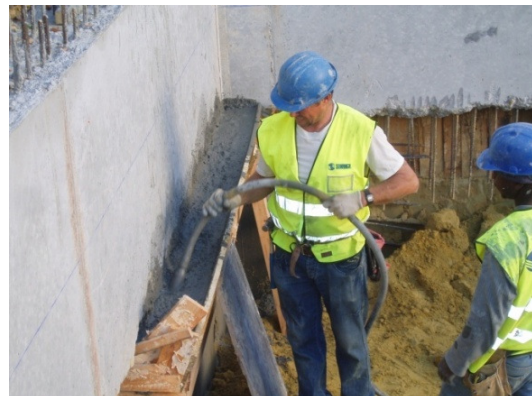
**Figura 3.26.** – Vibração do betão

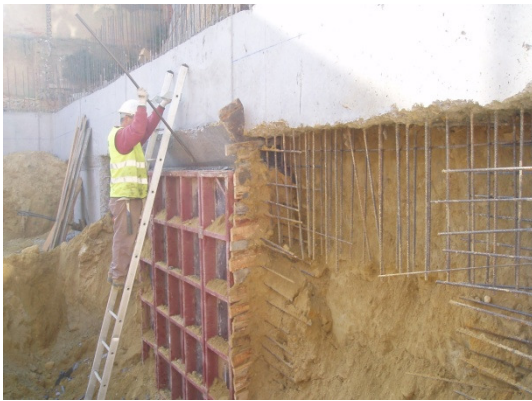
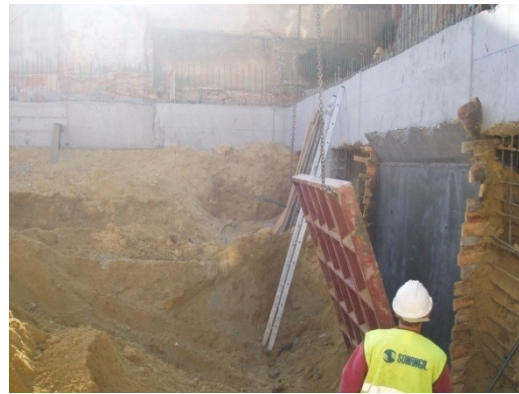
A descofragem dos painéis deve ser efectuada num período de tempo nunca inferior a 12h após a betonagem, correspondente ao tempo de cura do betão.

**Figura 3.27.** – Operação de descofragem de um painel

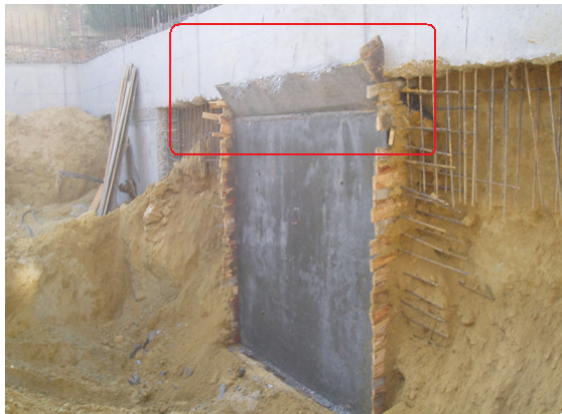
De forma a executar uma betonagem do painel correctamente, é necessário que a sua parte superior possua uma abertura (“bico de pato”), cujo preenchimento do betão será posteriormente removido.

**Figura 3.28.** – “Bico de pato” no painel, após descofragem

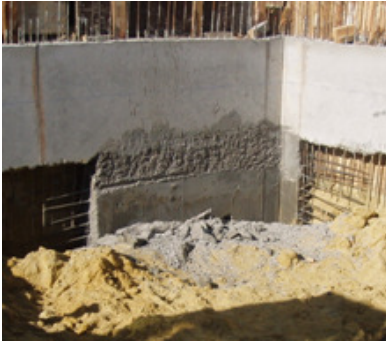
Posteriormente à descofragem, procede-se à demolição do “bico de pato” recorrendo ao martelo eléctrico, com o objectivo de deixar uma superfície vertical constante ao longo de toda a altura do muro.

**Figura 3.29.** – Face interior da parede após a demolição do “bico de pato”

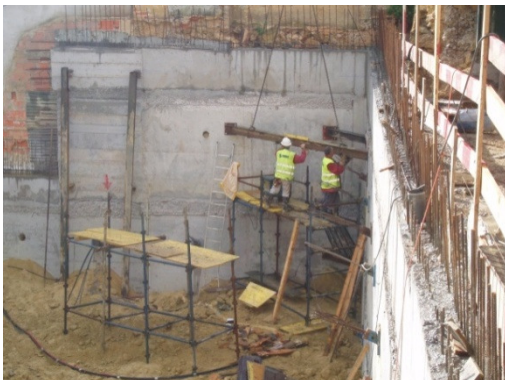
São perfis de aço (HEB200), cuja principal função é servir de escoramento horizontal provisório junto dos cantos de cada duas paredes e fixados nestas.

Foram executadas escoras de canto nos topos Sul, Nascente e Poente, sendo os perfis cortados à medida e soldados segundo a orientação definida no Projecto. Os escoramentos de canto só foram desactivados após a execução dos travamentos da contenção, ou seja, após a execução das lajes.

**Figura 3.30.** – Soldadura das escoras de canto

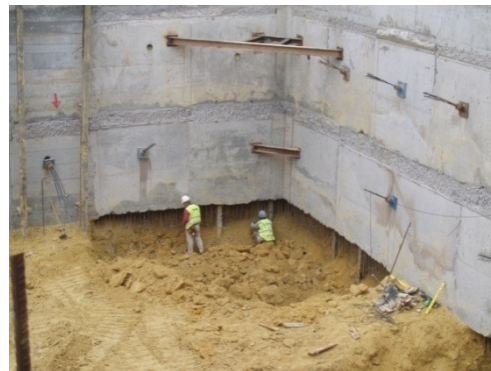
**Figura 3.31.** – Escoras de canto

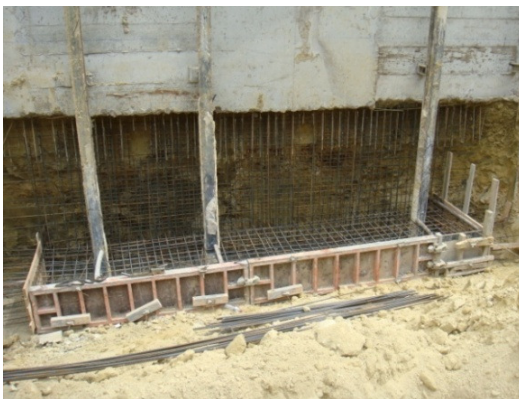
Para a execução das fundações, foi necessário efectuar as seguintes actividades: escavação do terreno, regularização do fundo com betão de limpeza C12/15, colocação da armadura de forma a garantir as amarrações às armaduras do painel adjacente, cofragem e betonagem.

**Figura 3.33.** – Armadura e cofragem da sapata da parede

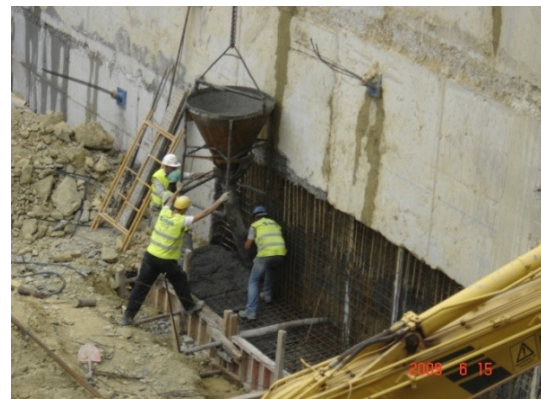
**Figura 3.34.** – Betonagem da sapata da parede

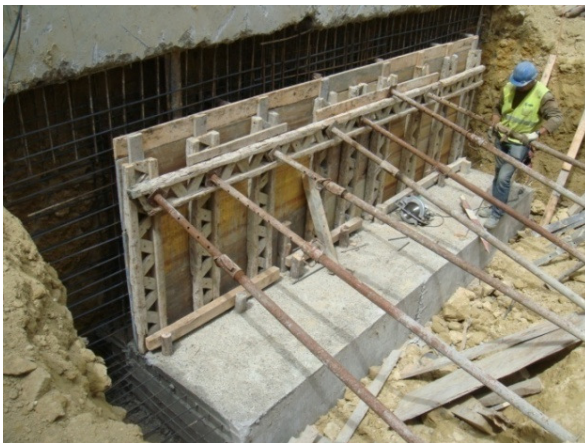
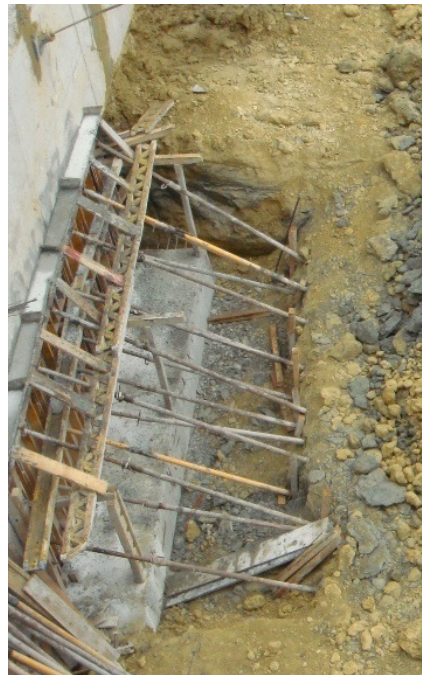
**Figura 3.35.** – Escoramento da cofragem dos painéis no 4º nível

Posteriormente à execução da sapata, efectuaram-se os painéis do 4º e último nível de contenção. O procedimento a utilizar é idêntico ao utilizado nos painéis dos níveis superiores, sendo que a grande diferença consiste no tipo de escoramento utilizado. Ou seja, deixamos de utilizar a terra como escoramento, e passamos a utilizar escoramento vertical – prumos metálicos. Isto acontece devido a duas razões fundamentais: Em primeiro lugar porque nesta fase já não existe terra suficiente, uma vez que a escavação atingiu a cota de fundo do edifício e a terra foi transportada para vazadouro. E também porque não é conveniente colocar terra sobre sapatas já betonadas.

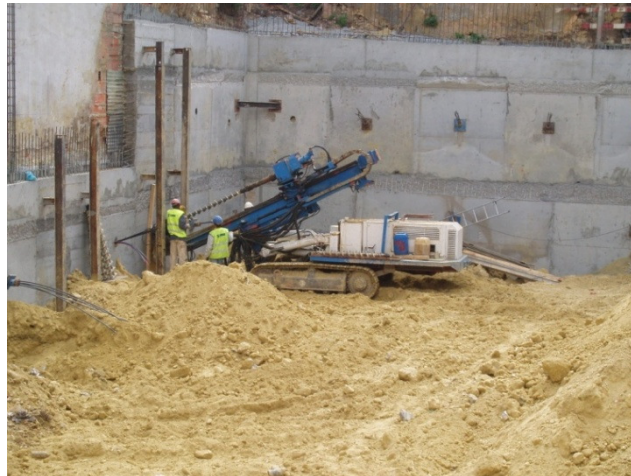
A primeira actividade a realizar numa ancoragem provisória, consiste na furação dos painéis, recorrendo-se para isso à perfuradora de pequeno diâmetro. Antes de se iniciar a furação, foi necessário colocar a torre da perfuradora com a inclinação indicada em Projecto (30° com o plano horizontal), bem como verificar nos Projectos da Contenção Periférica, o comprimento total da ancoragem para os diferentes níveis de contenção:

- **1º Nível** – 15,20 m
- **2º Nível** – 13,80 m
- **3º Nível** – 12,40 m
- **4º Nível** – 11,10 m

**Figura 4.2.** – Furação de um painel no topo Nascente

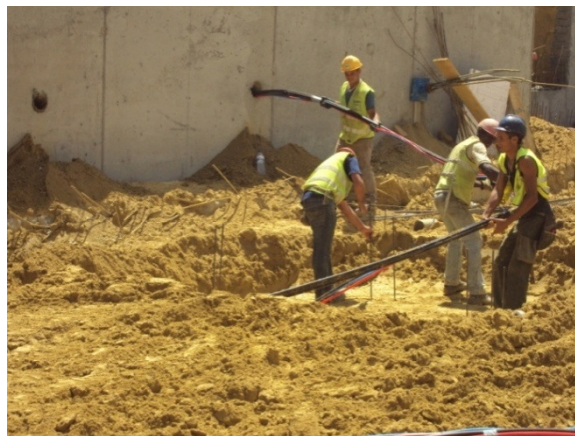
**Figura 4.3.** – Aplicação de ancoragem – armadura e sistema de injecção

A introdução da ancoragem no furo é efectuada após a limpeza do mesmo, e é efectuada a um ritmo lento e constante, evitando tanto quanto possível encurvaduras da armadura que possam danificar os elementos de injecção e protecção anti-corrosiva.

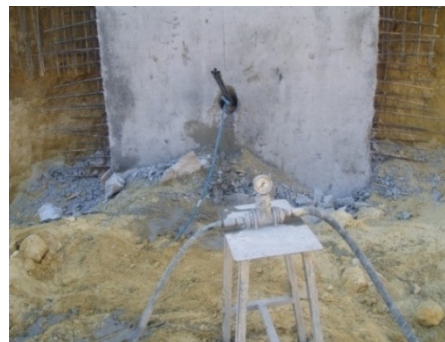
A injecção é feita através de um obturador expansível colocado sucessivamente do fundo do furo para cima, em cada manchete.

Da mesma forma como se passou da injecção de selagem para a 1ª injecção de alta pressão também agora se tem que aguardar que a calda injectada inicie a sua presa (no máximo 24horas) para retomar a operação de injecção de alta pressão, ou seja reinjecção.

**Figura 4.4.** – Reinjecção da ancoragem

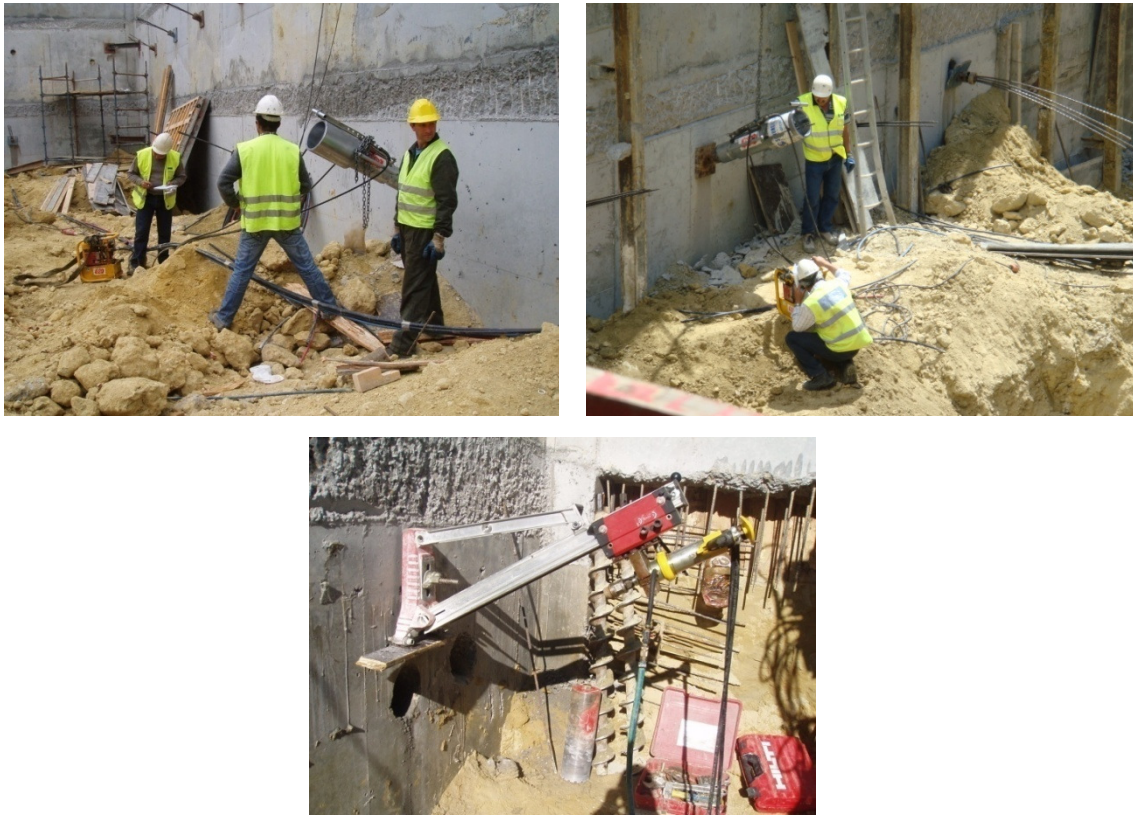
**Figura 4.5.** – Aplicação de carga e ensaios às ancoragens

A aplicação de carga na ancoragem é efectuada através de um ensaio de recepção simplificado, pelo qual se coloca a carga pretendida (400 KN), por meio de um macaco hidráulico, tal como mostra a figura seguinte.

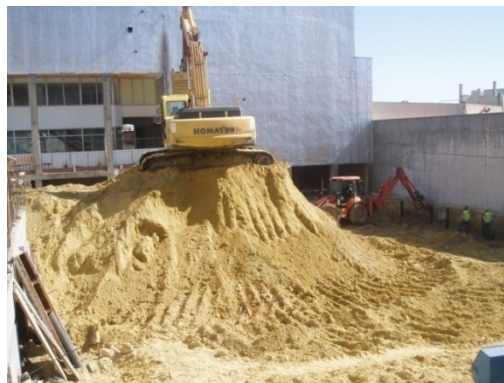
***Figura 5.1. – Escavadora Hidráulica***

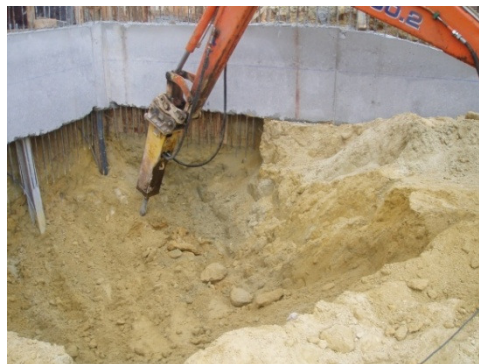
**Figura 5.2.** – Martelo hidráulica - desmorte das partes rochosas do maciço

Pontualmente, os trabalhos de desmorte de rocha foram efectuados também por uma escavadora equipada com martelo hidráulico e executados de modo a minimizar a fissuração e fracturação da rocha a manter.

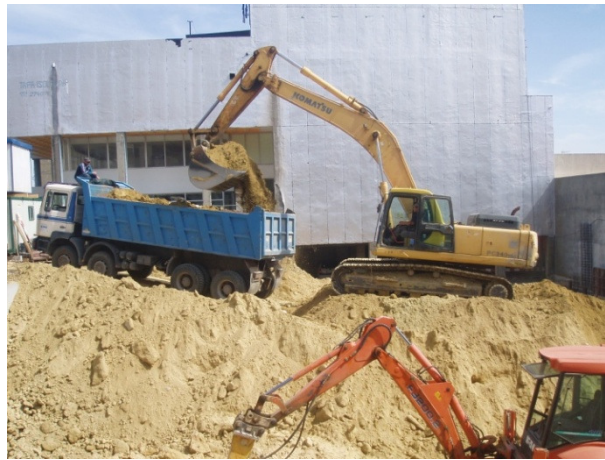
Para a fase inicial da obra, foi apenas necessário utilizar uma escavadora hidráulica, uma vez que se executou uma rampa de acesso para os camiões conseguirem abordar as cotas de trabalho, e aí serem carregados directamente.

**Figura 5.3.** – Carregamento de camião

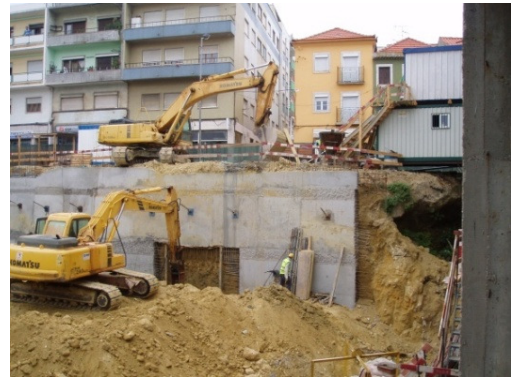
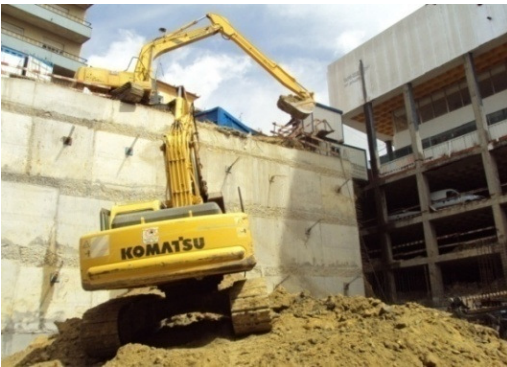
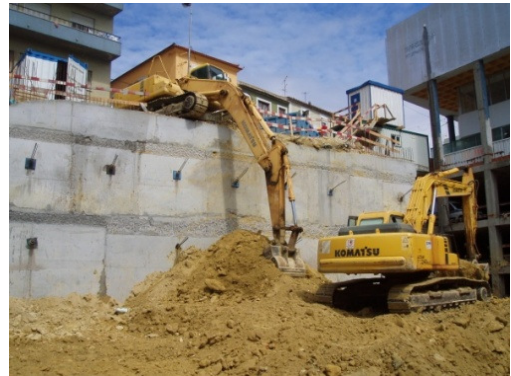
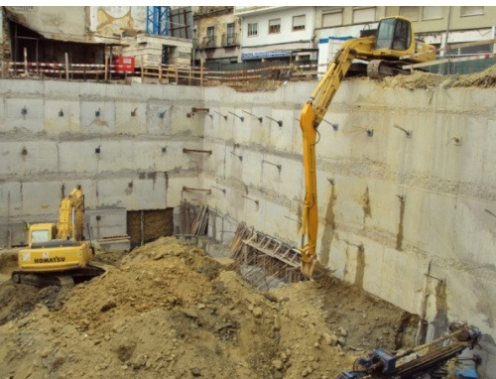
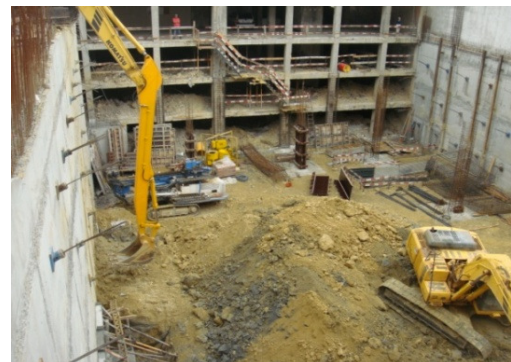
**Figura 5.4.** – Evolução do processo de escavação [leitura de 1 para 6]

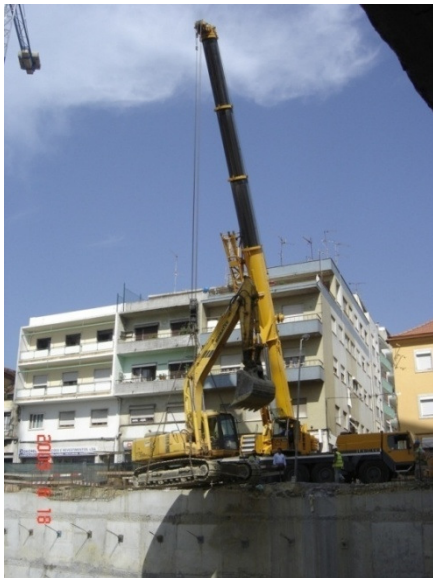
No dia 2 de Junho de 2009, concluíram-se os trabalhos relativos à contenção periférica, nomeadamente os de aplicação de pré-esforço nas ancoragens do 4º nível, pelo que se procedeu à retirada dos equipamentos (escavadora hidráulica e perfuradora). Dado que estes se encontravam a uma profundidade superior a 12m, foi necessário utilizar uma grua telescópica com capacidade para 100 toneladas.

**Figura 5.5.** – Retirada da escavadora hidráulica

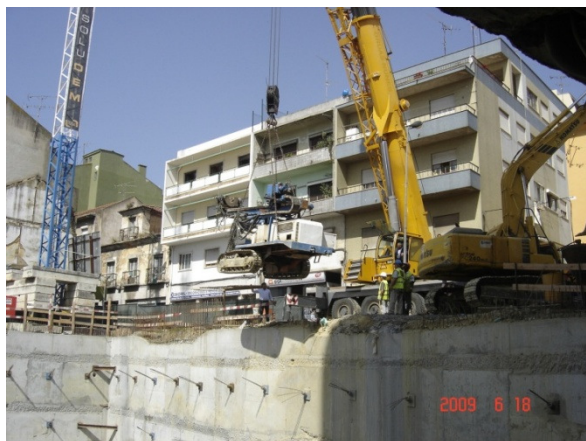
**Figura 5.6.** – Retirada da perfuradora

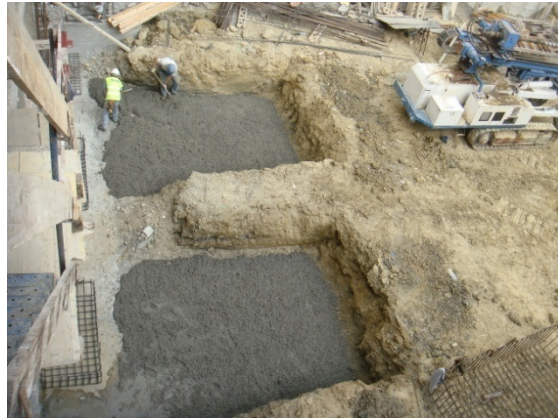
Iniciaram-se no topo Norte, os trabalhos de escavação das sapatas, bem como de regularização dos seus fundos, aplicando betão C12/15.

**Figura 6.2.** – Fundo das sapatas com betão de regularização

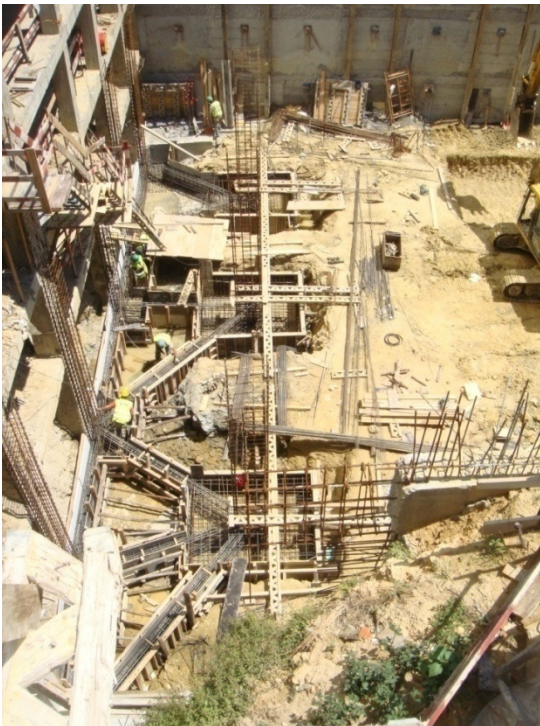
**Figura 6.4.** – Sapatas dos pilares antes da betonagem

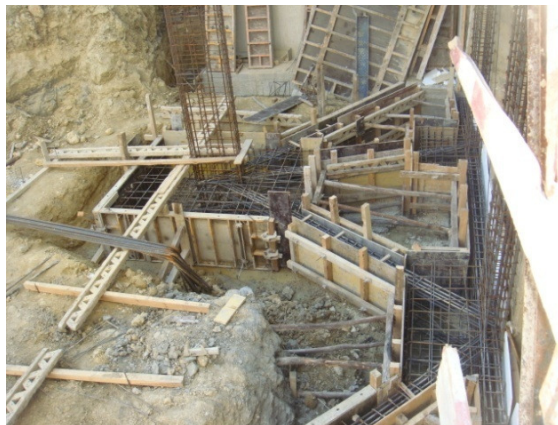
No topo Norte, junto da edificação existente, o Projecto define vigas de fundação com 0,3m de largura e 0,9m de altura, para as ligações entre as sapatas dos pilares aí situadas.

**Figura 6.3.** – Sapatas e vigas de fundação junto à edificação existente

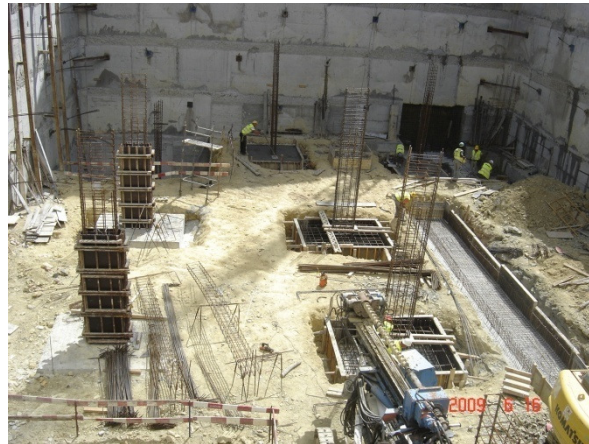
Segundo o Projecto de Fundações, estão definidas 10 sapatas isoladas para os pilares centrais, com 2,50m x 3,10m x 0,90m . Além destas, o Projecto contempla também a existência de sapatas com 13,80m x 1,40m x 0,90m para o muro das rampas, e ainda, para a caixa do elevador e reservatório de água.

**Figura 6.5.** – Execução das sapatas centrais

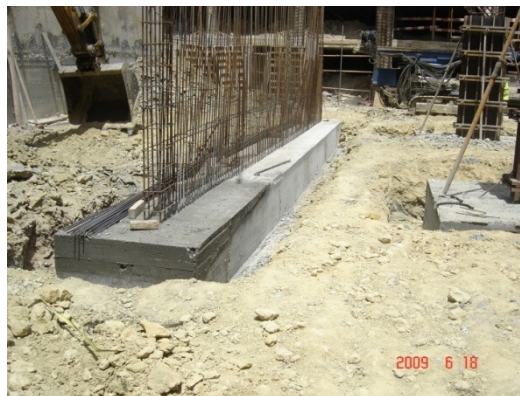
**Figura 6.6.** – Sapata do muro de apoio da rampa

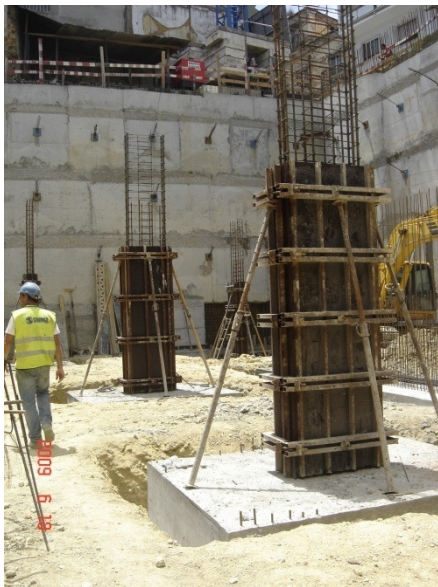
**Figura 6.7.** – Cofragens dos pilares no piso -4

A execução dos pilares e do muro compreende 3 fases distintas: colocação de armadura, cofragem e betonagem. A colocação de armadura obriga sempre ao sobrecomprimento dos varões principais, de modo a assegurar a amarração às armaduras dos pisos superiores (empalmes). Os pilares são de secção rectangular com 0,3m por 0,9m.

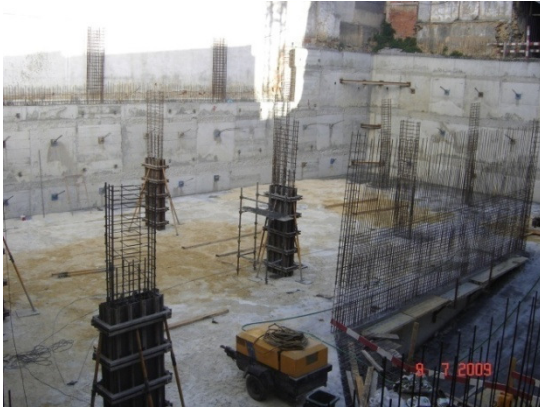
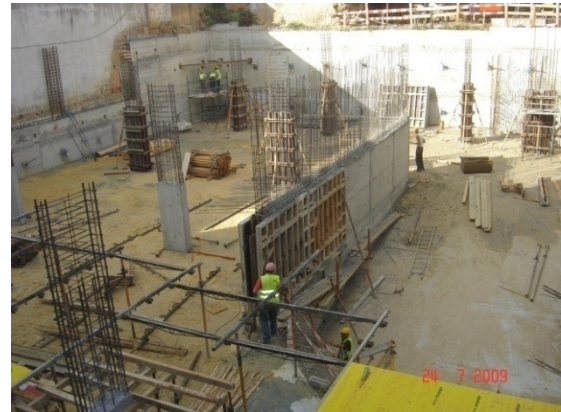
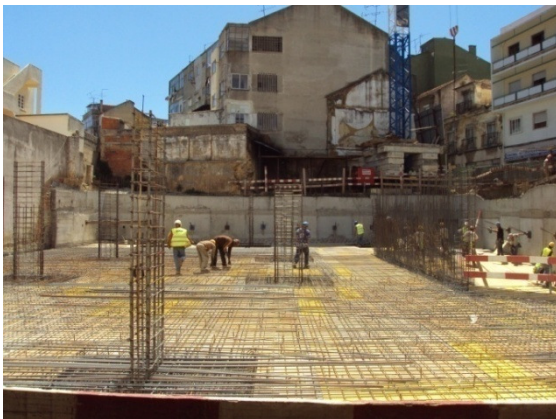
De realçar, que nos pisos superiores, a metodologia para a execução dos elementos verticais é idêntica.

**Figura 6.9.** – Execução dos pilares e muros de apoio das rampas nos pisos -3, -2 e -1

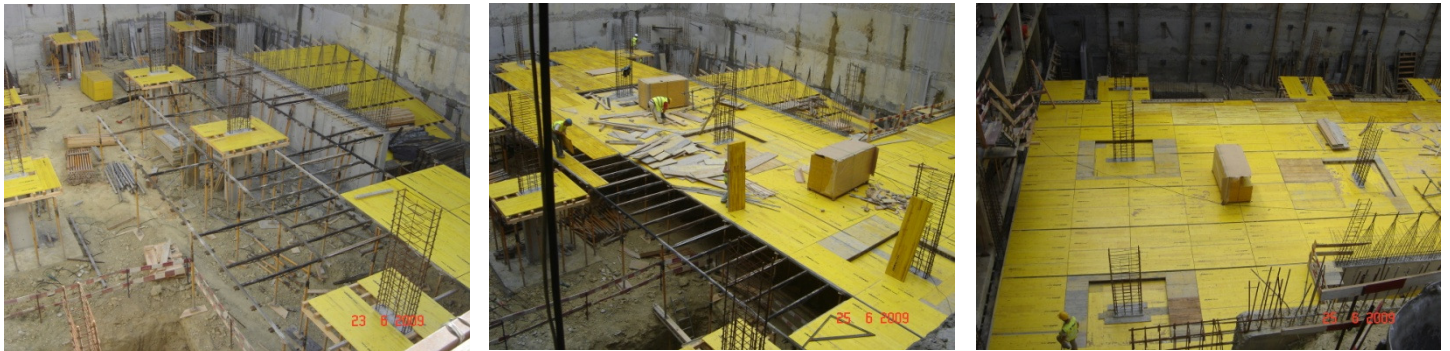
**Figura 6.11.** – Processo evolutivo de execução da cofragem da laje no piso -3

A execução da cofragem das lajes é um processo longo, uma vez que inclui um vasto conjunto de operações. Inicialmente, procede-se à montagem de longarinas metálicas apoiadas em prumos metálicos verticais (extensores), devidamente nivelados. Posteriormente, colocam-se os painéis de madeira tricapa, assoalhando por completo toda a laje a betonar. Estes painéis devem ter faces regulares, pois só assim é possível garantir um bom acabamento da face inferior da laje após a betonagem.

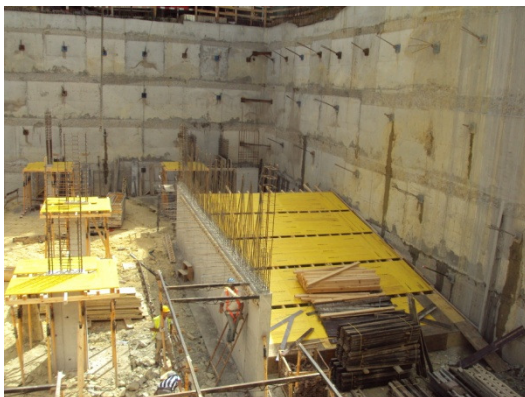
Relativamente às rampas de acesso, procedeu-se ao controlo topográfico dos níveis e inclinações das mesmas, neste caso definidas em projecto com uma pendente de 16%, permitindo vencer o desnível entre pisos com um único lance.

**Figura 6.12.**– Execução da cofragem da rampa no piso -3

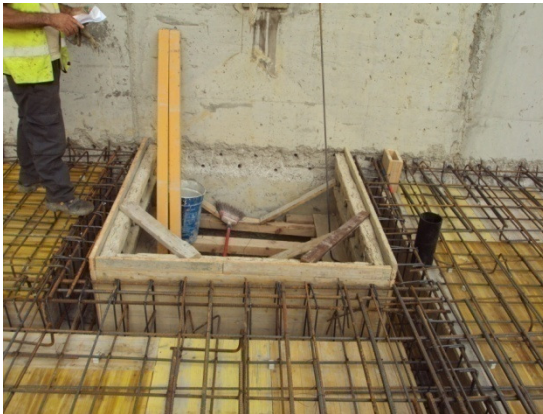
De realçar que para a execução das lajes, foi necessário deixar negativos técnicos durante a cofragem da mesma, devido a diversos motivos: passagem de tubagens, poço do elevador, escadas, poço de bombagem e ventilação.

**Figura 6.14.** – Negativo na laje para ventilação do parque de estacionamento

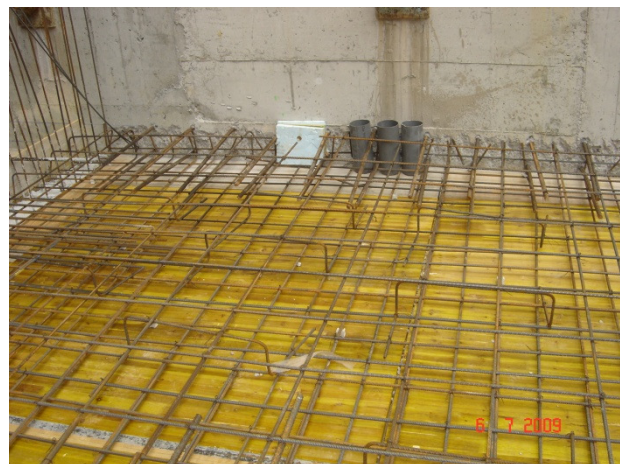
**Figura 6.15.** – Negativo na laje para tubagem da rede de esgotos

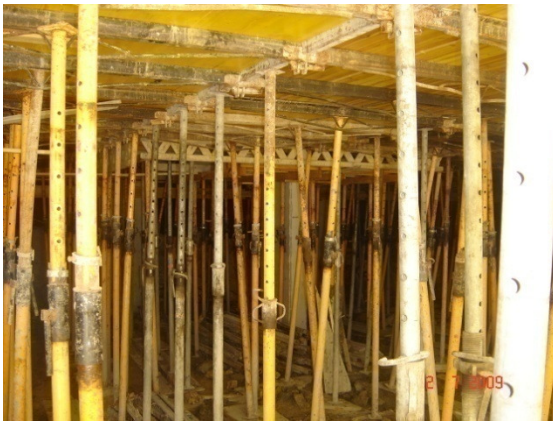
Atendendo à área (875 m<sup>2</sup>) e espessura (0,25m) das lajes, foi necessário executar o escoramento suficientemente estável e resistente para suportar o peso e vibrações que o betão exerce durante a betonagem. Para tal, foram utilizados prumos metálicos verticais muito próximos entre si, e adequadamente contraventados.

**Figura 6.16.** – Escoramento da cofragem da laje

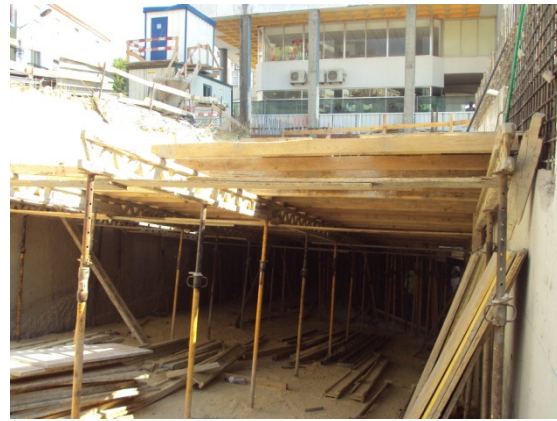
**Figura 6.17.** – Escoramento da cofragem da rampa

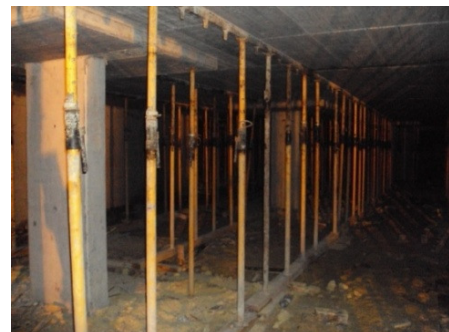
**Figura 6.18.** – Escoramento directamente na laje

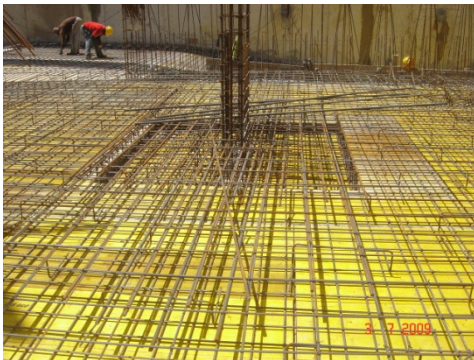
Segundo o Projecto de Estabilidade, nas lajes dos pisos -1, -2 e -3, está definida uma malha de armadura superior em toda a área de laje de  $\varnothing 10//0,30\text{m}$ , com reforços nas zonas dos capitéis e dos muros. Relativamente à armadura inferior, a malha é de  $\varnothing 10//0,15\text{m}$ , igualmente com reforços na zona dos capitéis e dos muros, ambas com recobrimentos mínimos de 3cm, exigidos em Projecto, que obrigou à colocação de calços sob a armadura inferior.

**Figura 6.19.** – Reforço da armadura da laje na zona do capitel

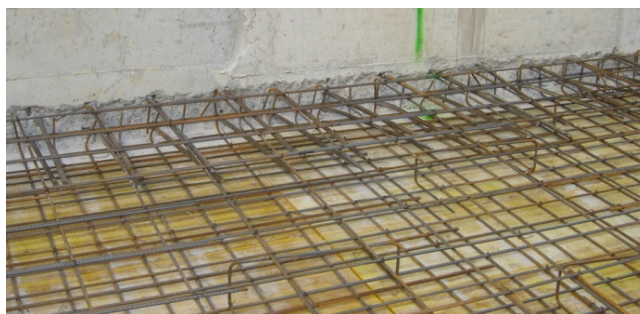
Esta operação contempla a execução de vários furos horizontais de 17,5cm na parede, utilizando uma torna. De seguida colocam-se varões de aço  $\varnothing 20$  no interior dos furos, com o preenchimentos dos mesmos com resina EPOXI.

**Figura 6.23.** – Laje encastrada no muro

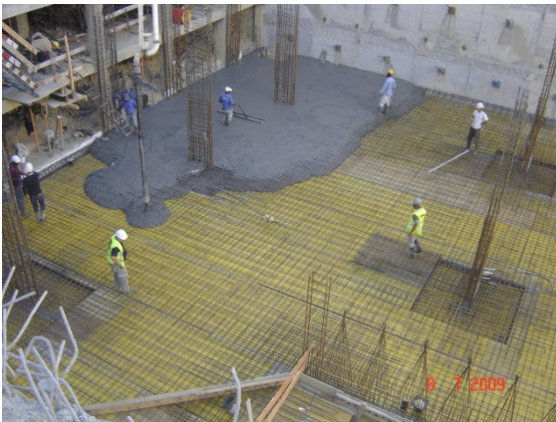
**Figura 6.24.** – Betonagem da laje do piso -3

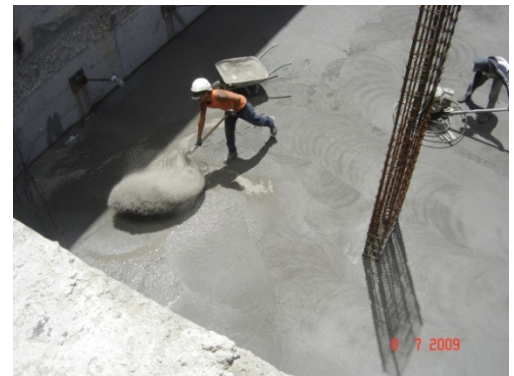
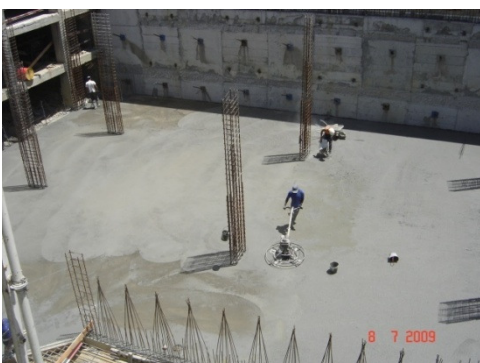
O afagamento mecânico executa em simultâneo 4 operações: elimina as irregularidades, confere alisamento da superfície, aumenta a sua compacidade e dá-lhe polimento com algum brilho, consoante o tipo de aditivos incorporado, criando uma superfície anti-poeiras e uma substancial resistência ao desgaste e ao choque.

**Figura 6.27.** – Afagamento mecânico em operação

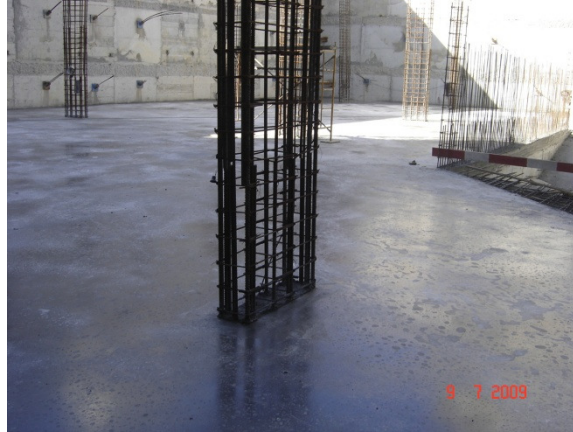
**Figura 6.28.** – Aspecto do acabamento final da laje

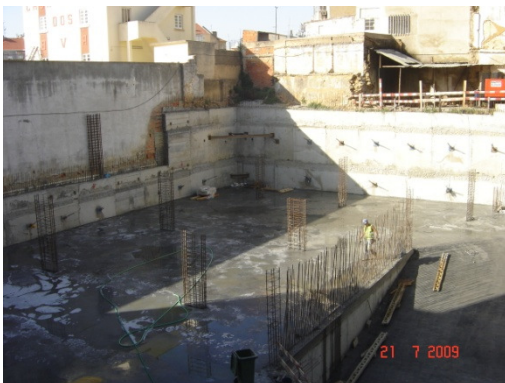
**Figura 6.29.** – Rega de laje após afagamento

Finalizado o afagamento mecânico das lajes, durante as primeiras 24h, período de maior velocidade de hidratação do betão, as superfícies foram sendo humedecidas, de modo a evitar fissurações. Não menos importante, foi a aplicação de manta geotextil e areia lavada do rio, com o intuito de impedir que a laje fosse danificada pela circulação de pessoas e pelas operações de escoramento a executar para as lajes dos pisos superiores.
