## **Execução do Parque de Estacionamento Subterrâneo na Rua Capitão Leitão - Almada**

Trabalho Final de Mestrado para obtenção do grau de Mestre  
em Engenharia Civil

**Novembro de 2009**

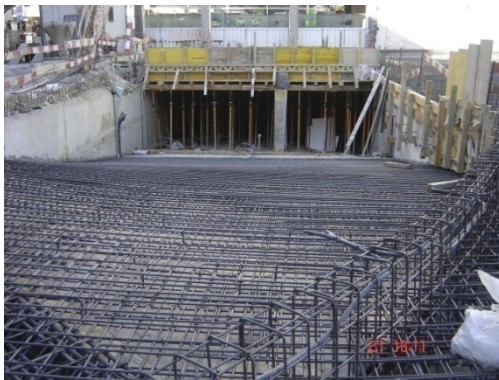
**Figura 6.31.** – Execução da rampa de acesso ao parque

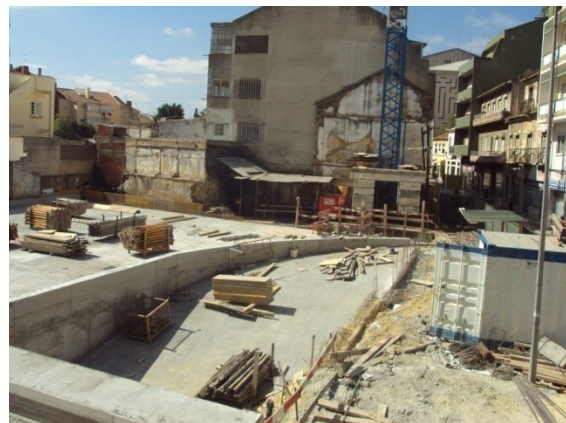
**Figura 6.32.** – Rampa de acesso ao parque
