INSTITUTO SUPERIOR DE ENGENHARIA DE LISBOA

**Projecto de reforço de um edifício de habitação  
com planta em forma de "L", do tipo "placa" de  
médio porte**

Trabalho Final de Mestrado para obtenção do grau de Mestre  
em Engenharia Civil

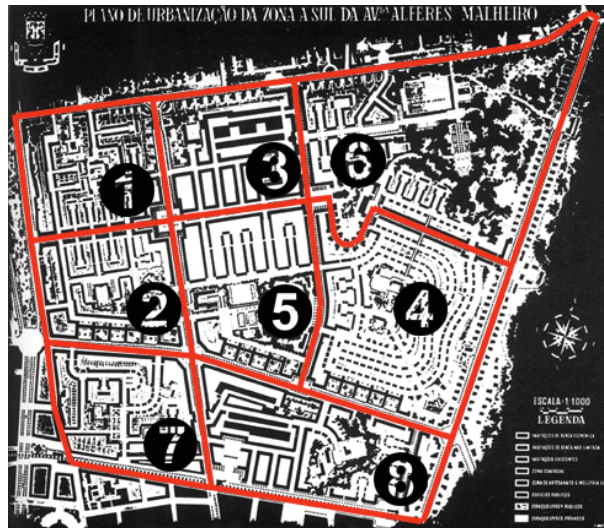
**Figura 2.1** - Plano de Urbanização da Zona Sul da Av. Alferes Malheiro - Localização das células (Arquivo da Câmara Municipal de Lisboa, 1945)

O plano previa a execução de oito células (Figura 2.1). Nas primeiras, nas células 1 e 2, procedeu-se à construção de habitações de rendas económicas por parte da Câmara Municipal de Lisboa, a fim de ser visto como um incentivo à construção por particulares nas restantes células do Plano.

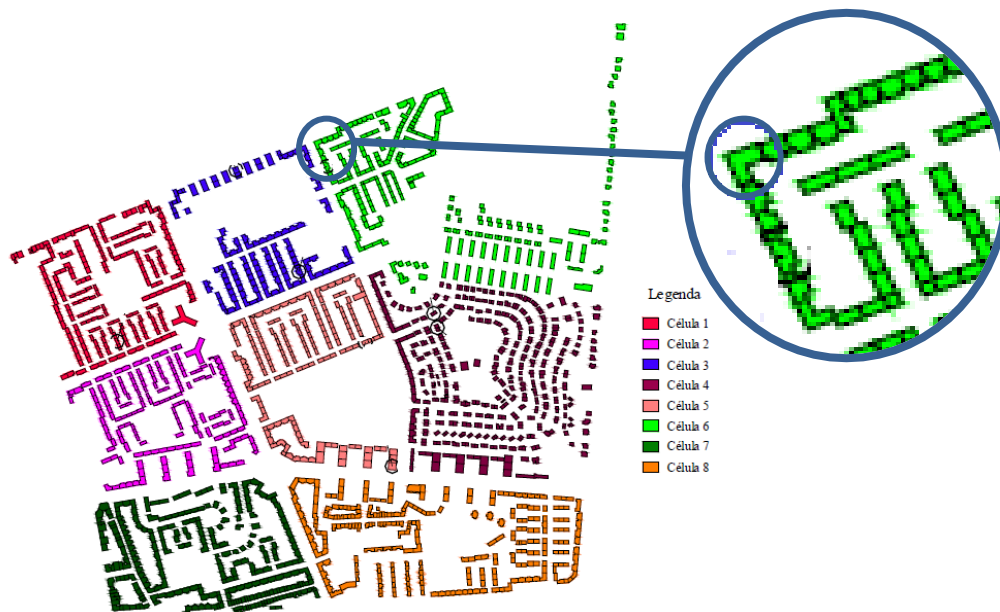
**Figura 2.2** - Localização das células no Bairro de Alvalade (Lamego, 2014); Localização do edifício na Célula 6

O edifício em estudo trata-se de um edifício de canto localizado na célula 6 como é indicado na Figura 2.2. A fachada principal é localizada na Avenida do Brasil (Figura 2.3) e a fachada lateral virada para a Avenida Rio de Janeiro (Figura 2.4). Possui ainda duas fachadas de tardoz, designadas por A (Figura 2.5) e B (Figura 2.6) sendo a primeira a fachada posterior à Avenida do Brasil e a segunda a fachada posterior à Avenida Rio de Janeiro.

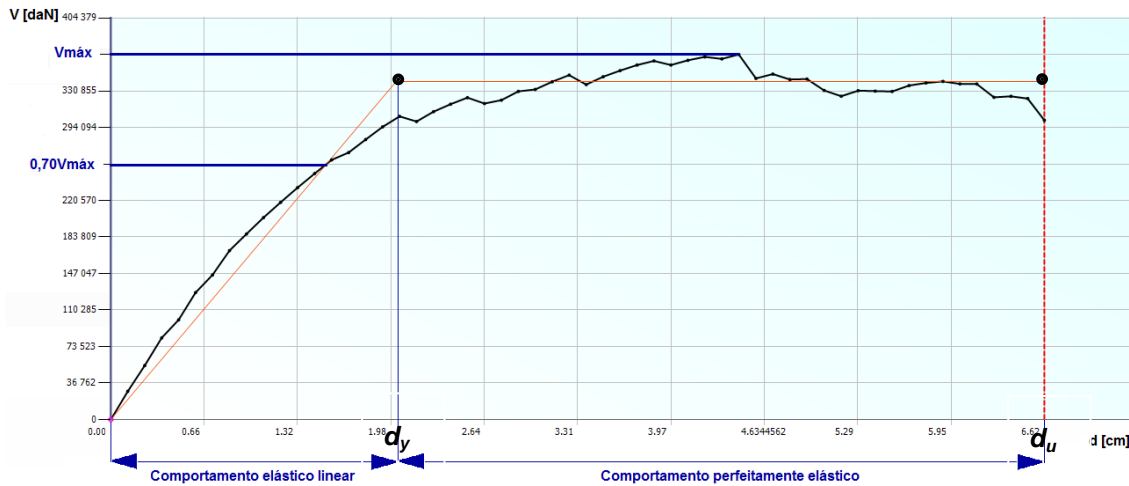
São verificados dois deslocamentos essenciais para a definição da curva bilinear, estando o primeiro entre o limite dos dois troços da curva, designado por deslocamento de cedência  $dy$ , e o outro no fim do troço horizontal, correspondendo ao ponto de rotura da estrutura, designado por deslocamento último  $du$ .

Figura 2.20 - Curva de capacidade (linha preta) e respectiva curva bilinear (linha vermelha)

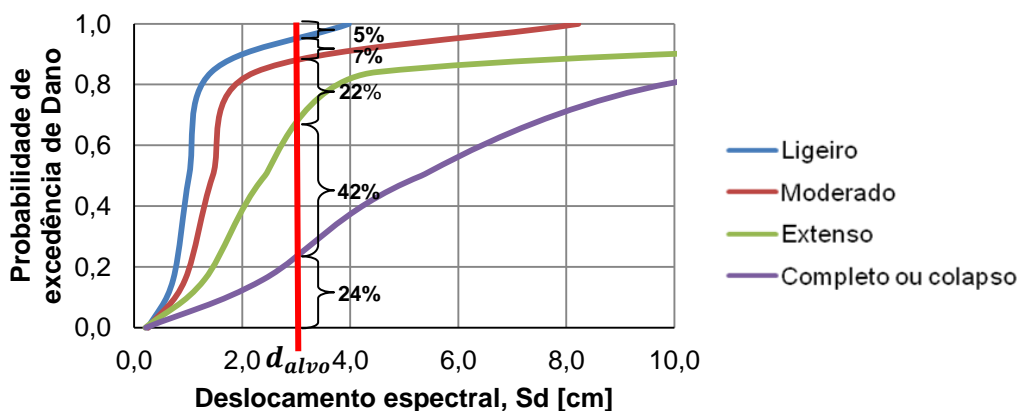
de dano moderado é 22%, a probabilidade de excedência de estado de dano extenso é 42% e a probabilidade de excedência de estado de dano completo ou colapso é 24%.

**Figura 2.23** - Exemplo de determinação das probabilidades de excedência de cada estado de dano
