Reabilitação do Cais de Machico

JOÃO JOSÉ ALVES DE FREITAS

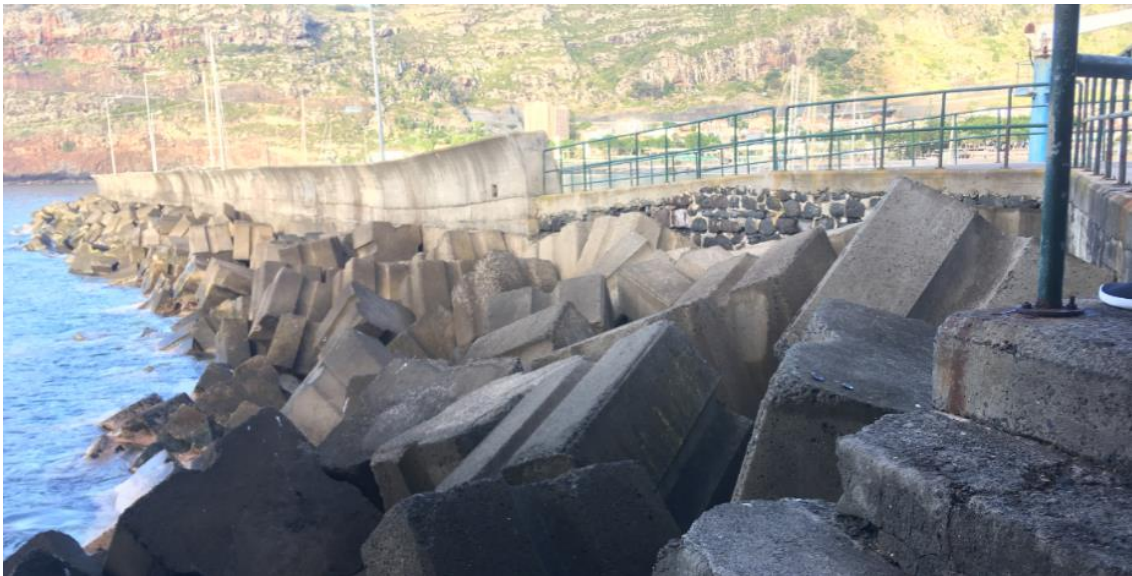
Figura 5: Fotografia do manto de protecção antes de intervenção numa BM

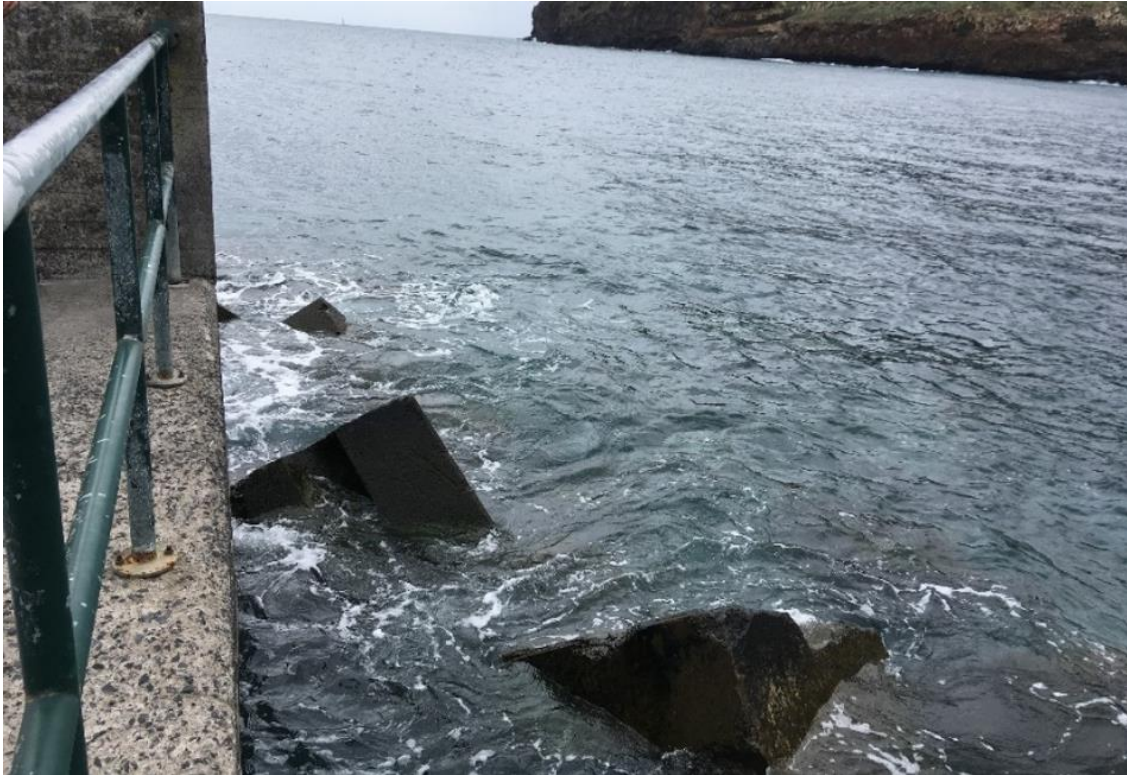
Figura 9: Manto de Protecção junto à cabeça do cais

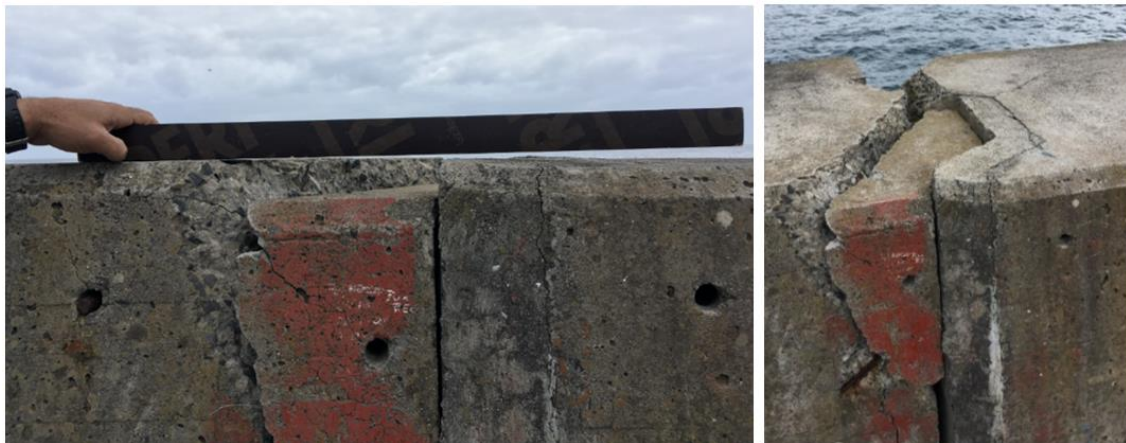
Figura 10: Juntas dos caixotões degradadas

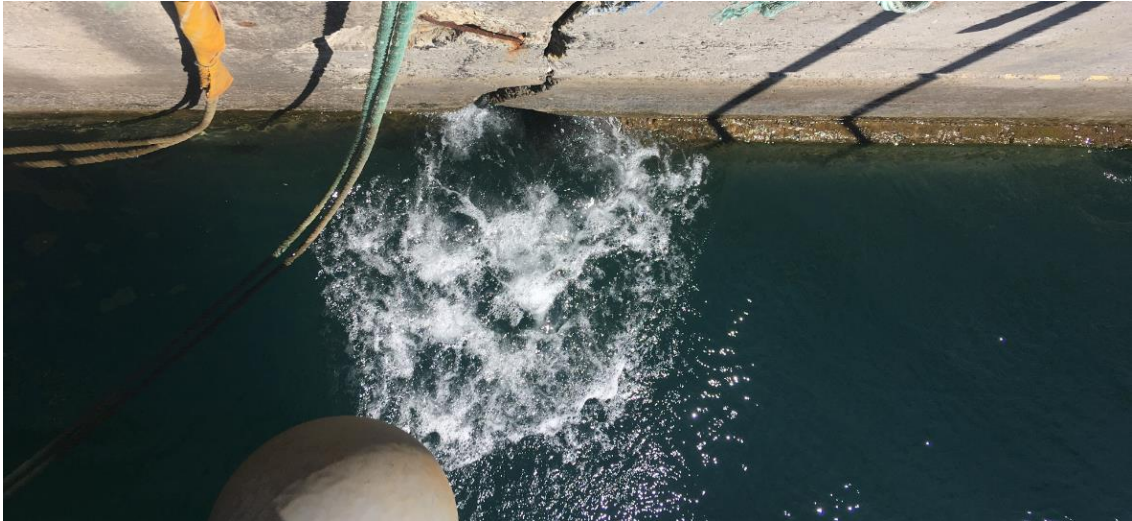
Figura 11: Junta com passagem de água importante

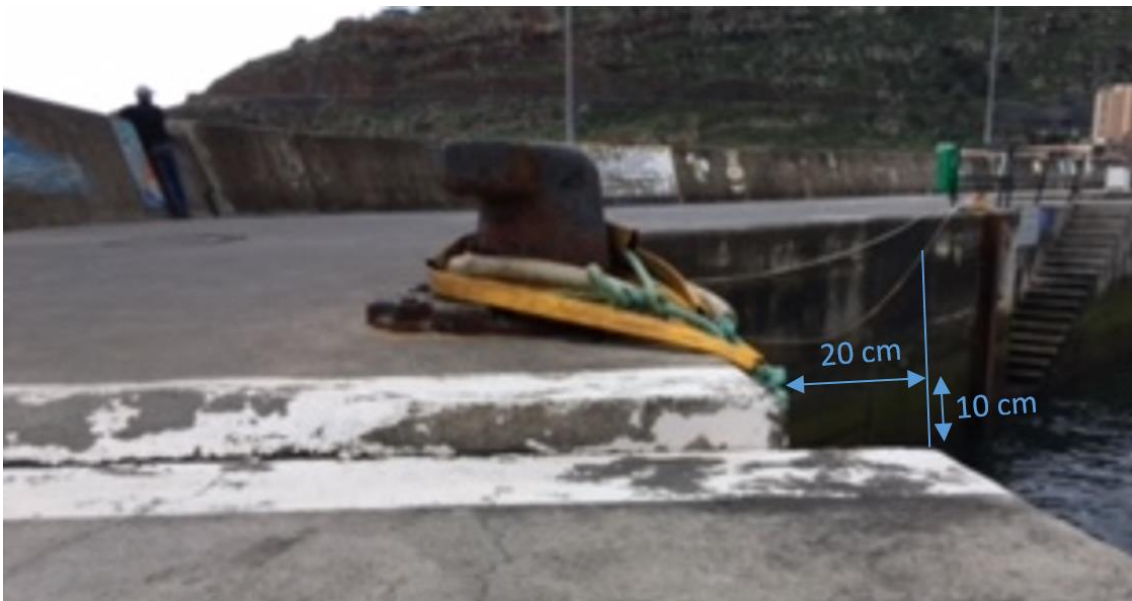
Figura 12: Evidências de cedência do caixotão – módulo nº6

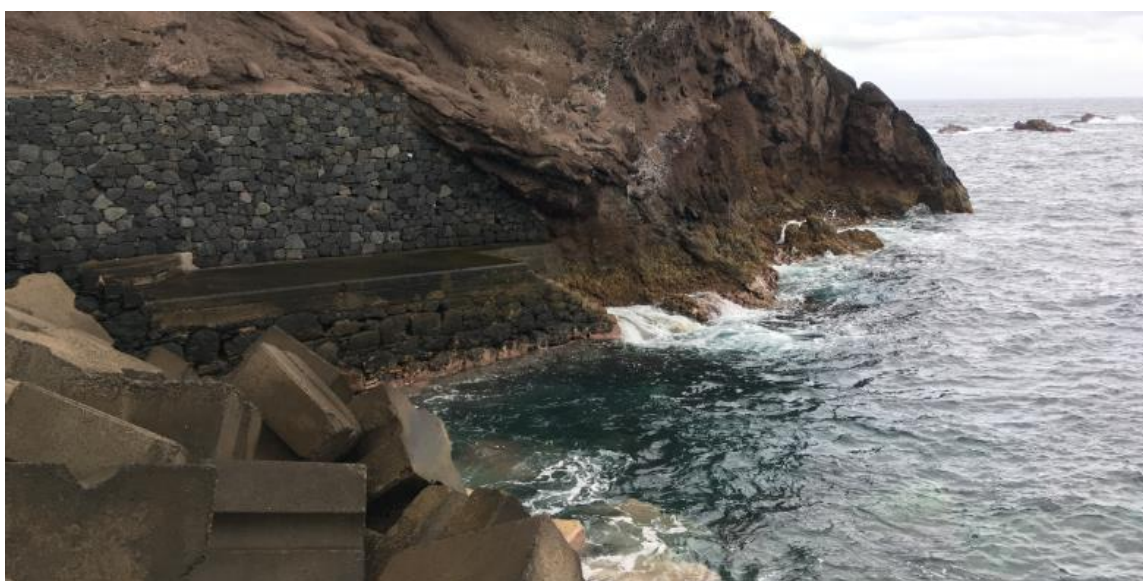
Figura 13: Cais Antigo e falésia onde há reflexão das ondas para o talude em temporais

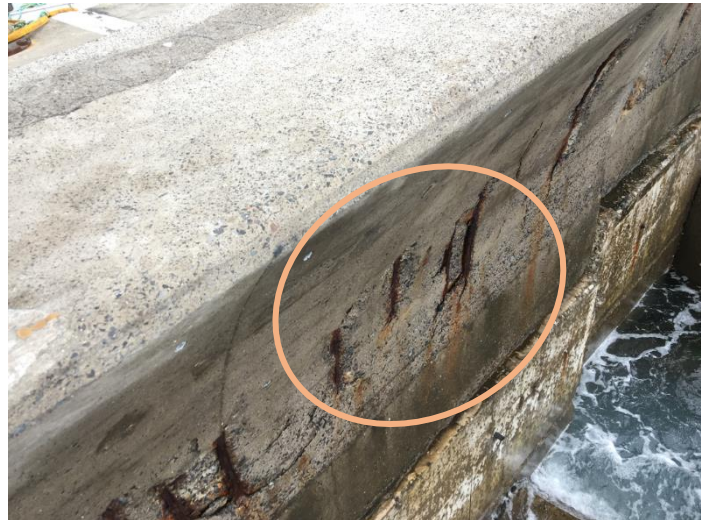
Figura 14: Evidências de corrosão das armaduras no muro-cortina

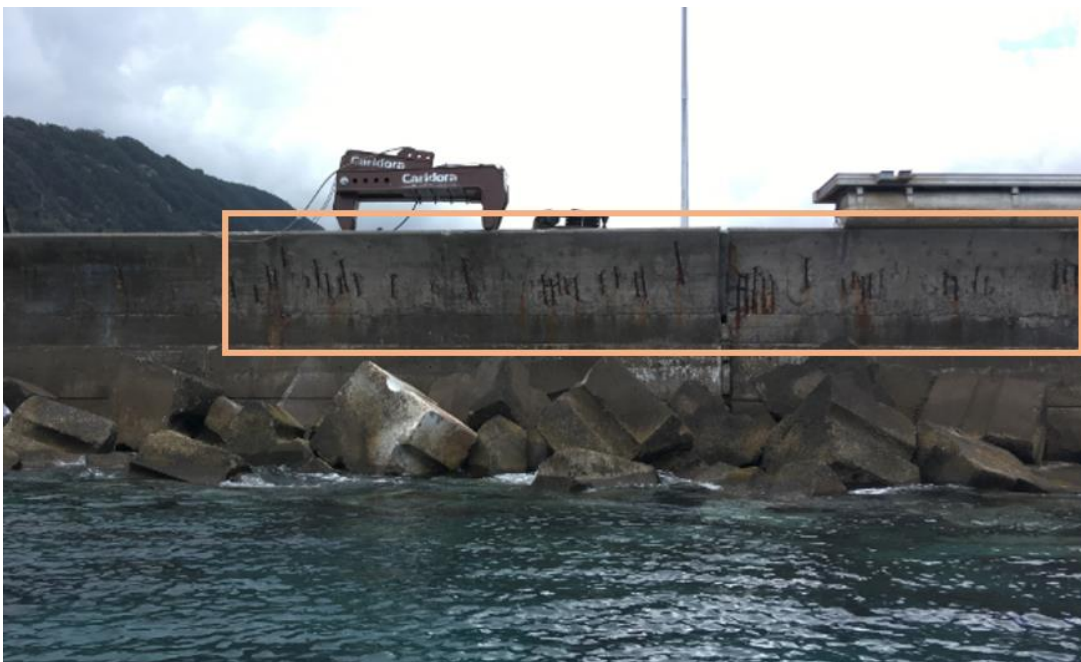
Figura 15: Armaduras corroídas ao longo do muro-cortina do cais

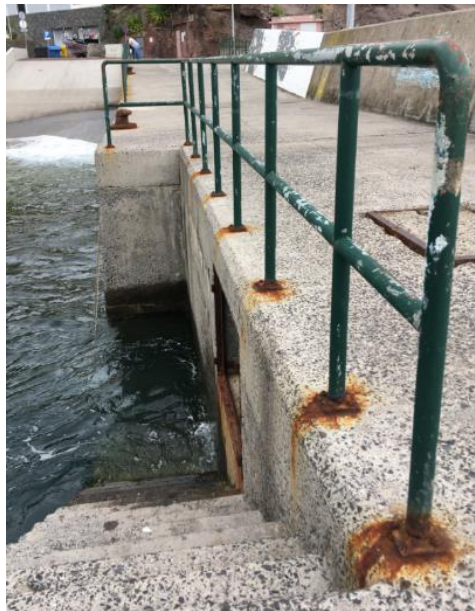
Figura 21: Corrosão evidente nas guardas
