## **Sistemas de impermeabilização de caves: aplicação a dois casos de estudo**

Relatório de Estágio para obtenção do grau de Mestre  
em Engenharia Civil na Área de Especialização em Edificações

O presente documento é um relatório de estágio curricular sobre Sistemas de Impermeabilização aplicados em caves de dois parques de estacionamento subterrâneos situados em Lagos: o Parque do Anel Verde e o Parque da Frente Ribeirinha.

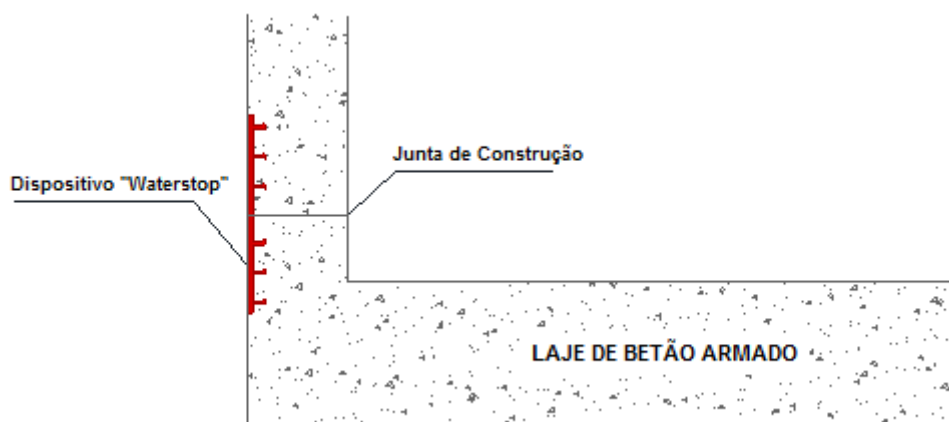
Figura 1. Exemplo de uma banda do tipo “Waterstop”.

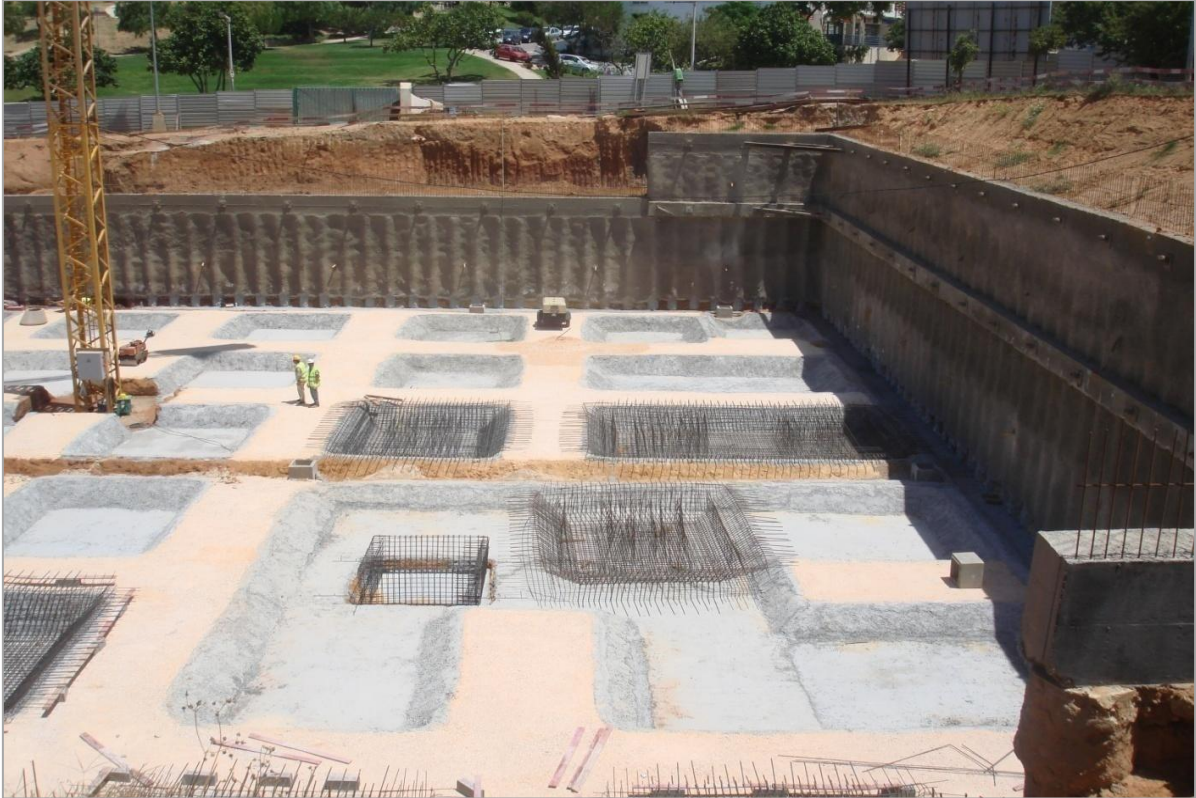
Figura 5. Vista de cortina de estacas com o primeiro e segundo níveis de ancoragens.

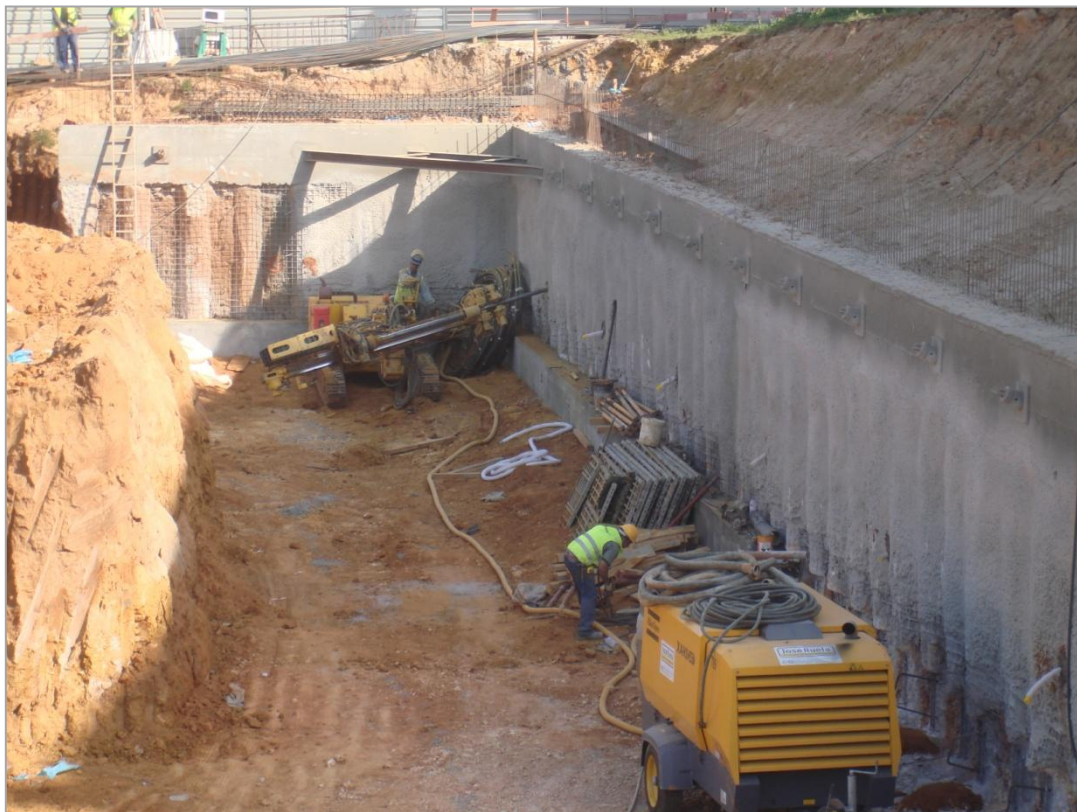
Figura 6. Aplicação em obra dos drenos sub-horizontais.

infiltrações no terreno. Estes elementos possuem um comprimento de 4,0 m, encontram-se espaçados em planta de 6,0 m e estão inclinados para a parede de contenção em cerca de 15% (Figuras 3 e 4). Quanto à designação de “drenos sub-horizontais”, não foi possível encontrar a explicação precisa acerca do porquê desta denominação. No entanto, pensa-se que a designação “sub-horizonta” se deve ao facto de os drenos apresentarem, geralmente, inclinações ascendentes baixas de 3 a 5 %, próximas da horizontalidade (neste caso a inclinação aplicada de 15% foi bastante mais elevada), e se apresentarem repartidos em uma ou mais camadas, com furos sensivelmente paralelos entre si, e regularmente espaçados ao longo do talude (Figura 6) [9].

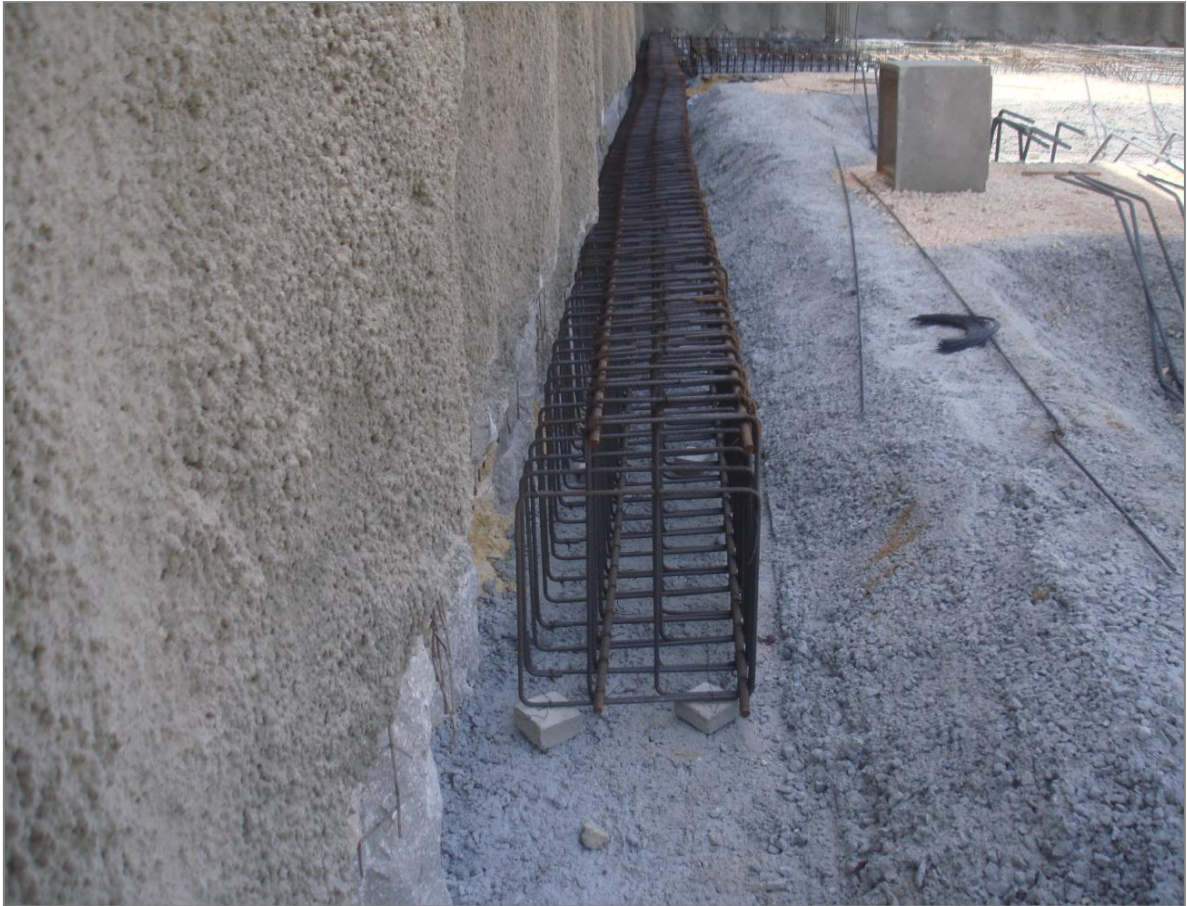
Figura 12. Aplicação em obra da viga “recortada” para a introdução da caleira no piso -2.

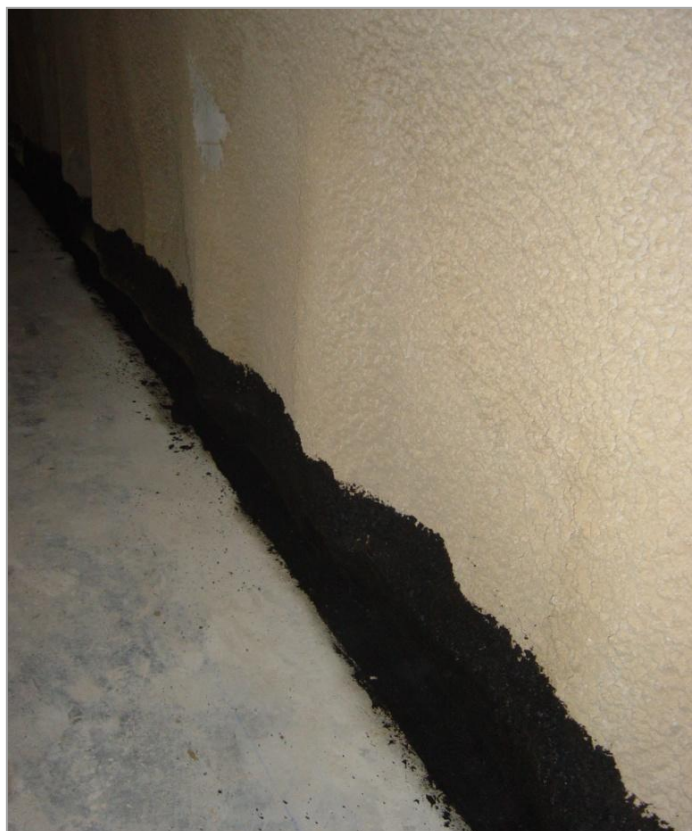
Figura 13. Zona da caleira após aplicação de duas demãos de emulsão betuminosa no piso -2.

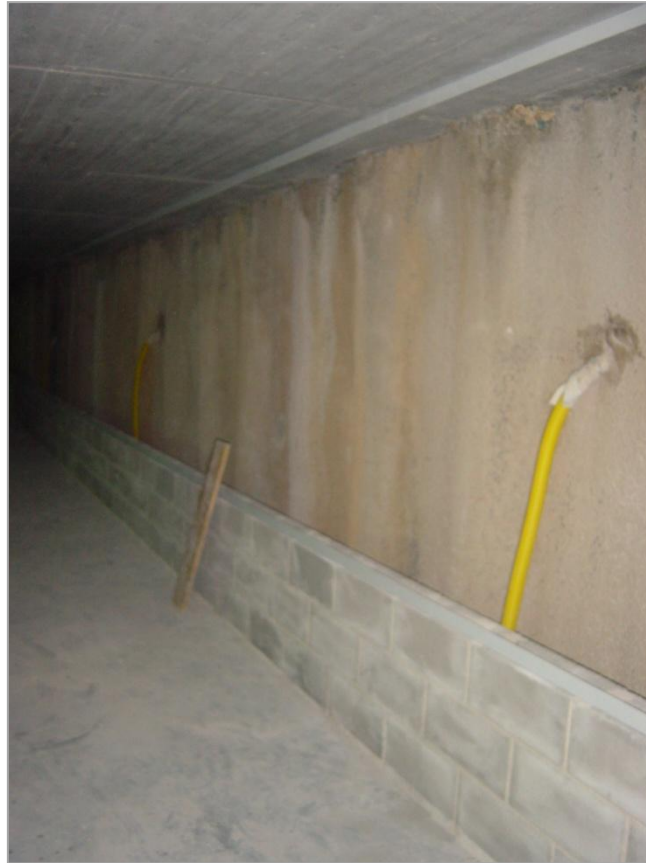
Figura 16. Zona da caleira após execução de alvenaria em blocos de betão com 60 cm de altura no piso -2.

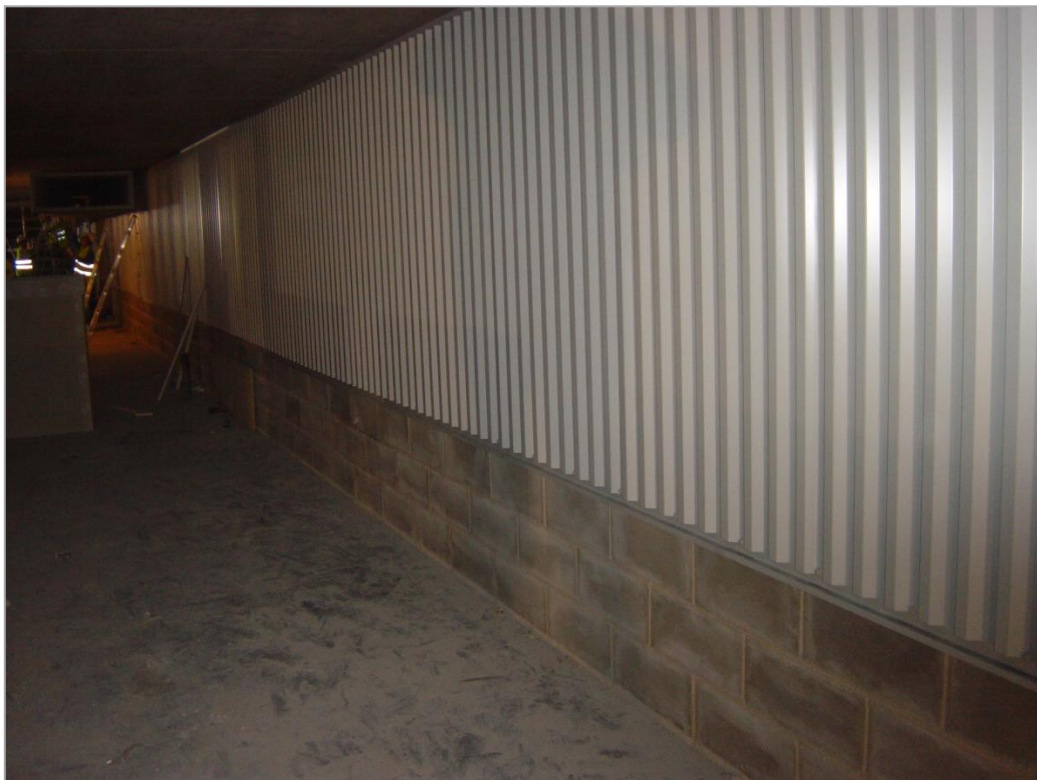
Figura 17. Zona da caleira após colocação das chapas perfiladas caneladas no piso -2.

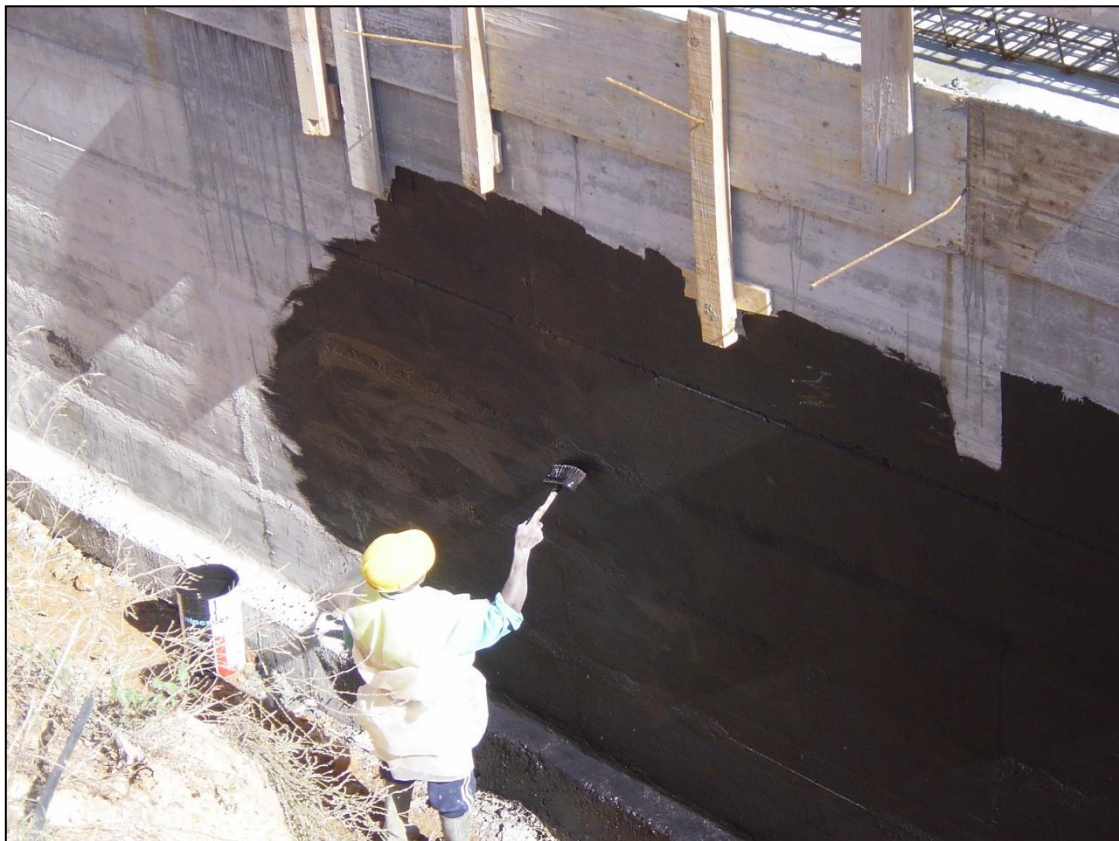
Figura 21. Aplicação da primeira demão no sentido horizontal.

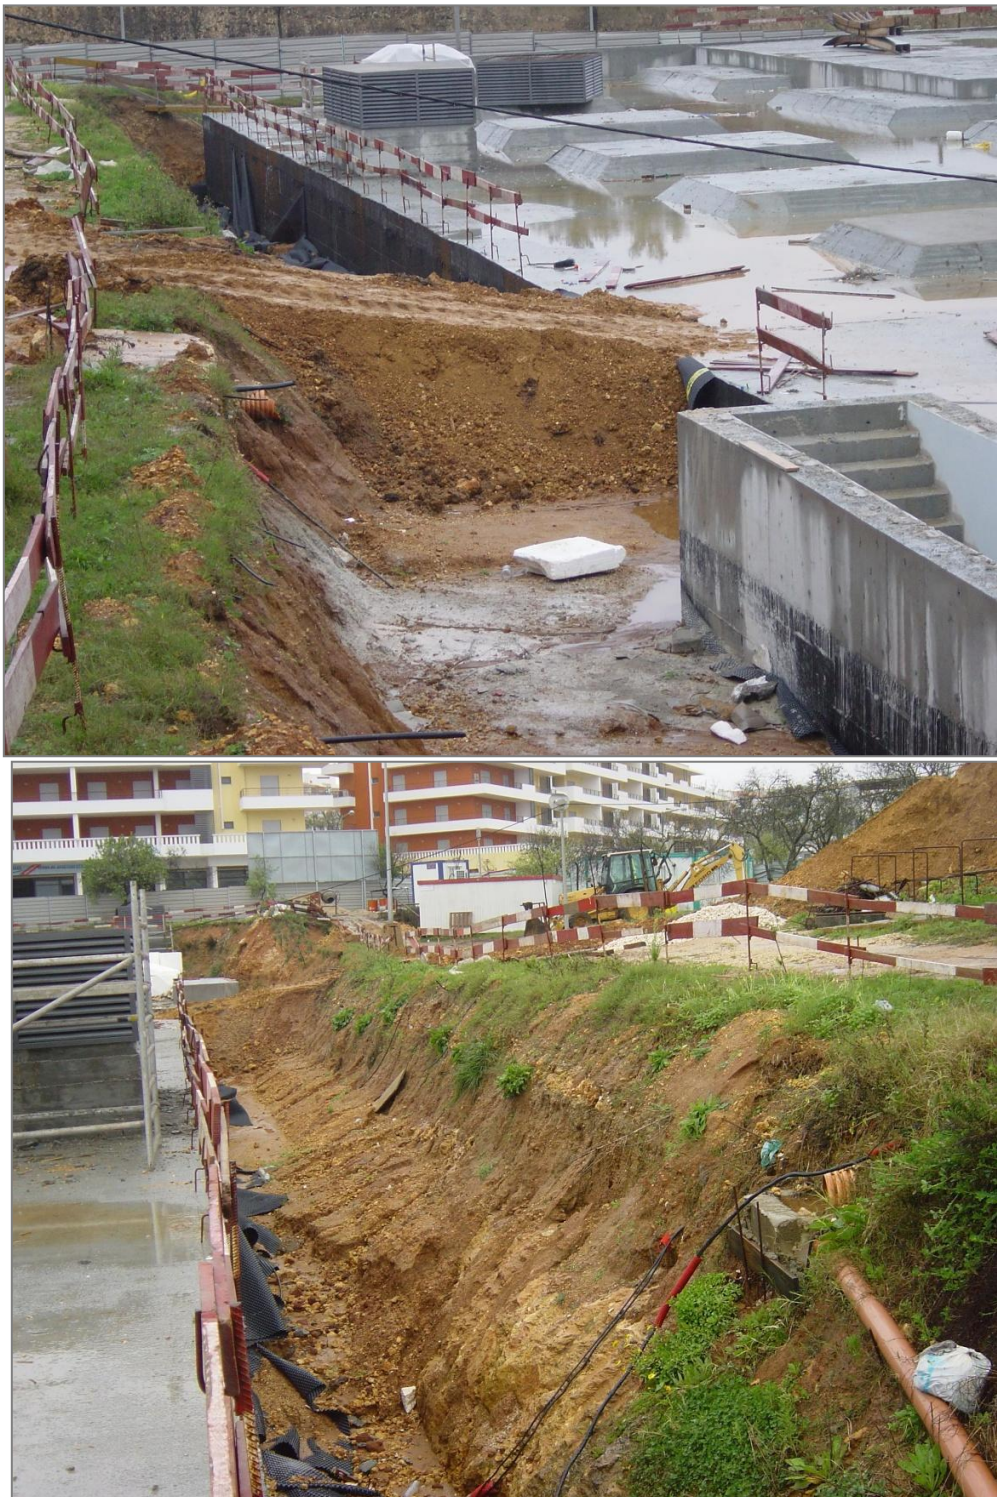
Figura 22. Queda dos painéis “Aquadrain” após mau tempo.

painel fixo até à fase de aterro da vala. Estes factos, juntamente com a ocorrência de precipitação e ventos intensos nalguns dos dias em que se processou esta fase construtiva, provocaram a queda dos painéis de drenagem e, conseqüentemente, ligeiros danos na sua superfície (pequenos rasgos) bem como a perda da maioria dos “botões” com os pregos aplicados (Figura 22).

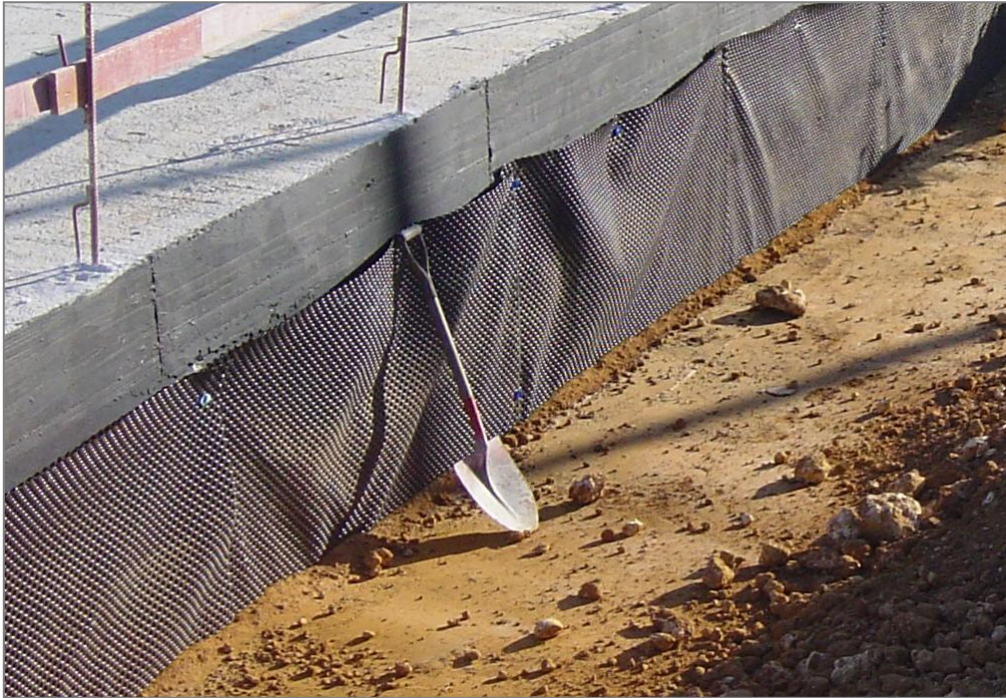
Figura 23. Fixação do painel de drenagem com de tampas de garrafão.

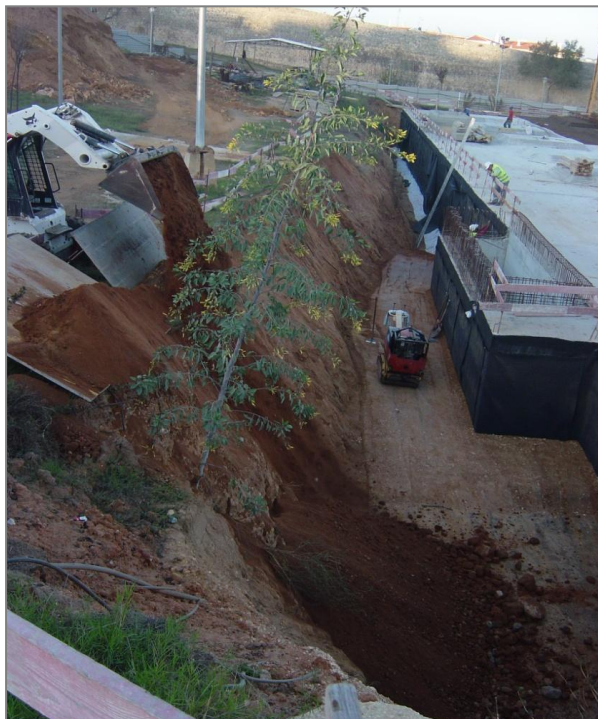
Figura 24. Fase de aterro e compactação por camadas.

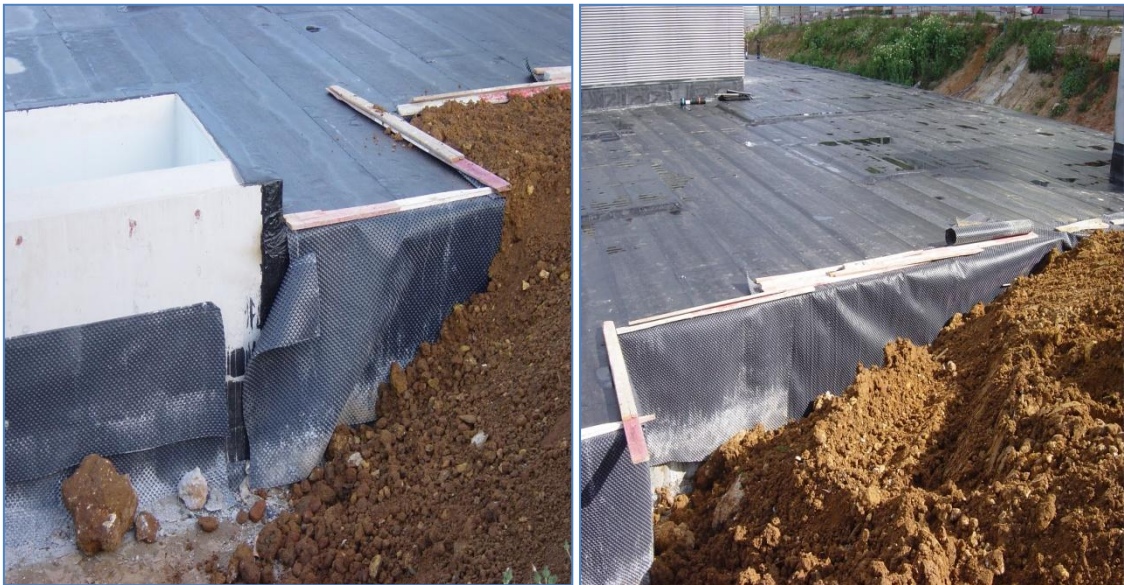
Figura 26. Zonas “remendadas” e zonas por preencher.

Em algumas zonas do rebordo dos muros de suporte e da cobertura foram adicionados painéis de menores dimensões com vista a ocupar espaços que ficaram por preencher. Verificou-se no entanto o não preenchimento da totalidade destes espaços o que levou a que certas zonas do terreno ficassem em contacto directo com a camada de emulsão betuminosa (Figura 26). A adição destes “remendos” à camada de drenagem deu origem a novas juntas e consequentemente novos pontos de entrada de água. Tal necessidade de “remendos” e zonas com ausência de painéis de drenagem (terreno em contacto com a emulsão betuminosa) não se verificaria se os painéis tivessem sido inicialmente cortados segundo as dimensões correctas de modo a que a zona do rebordo não ficasse por preencher.

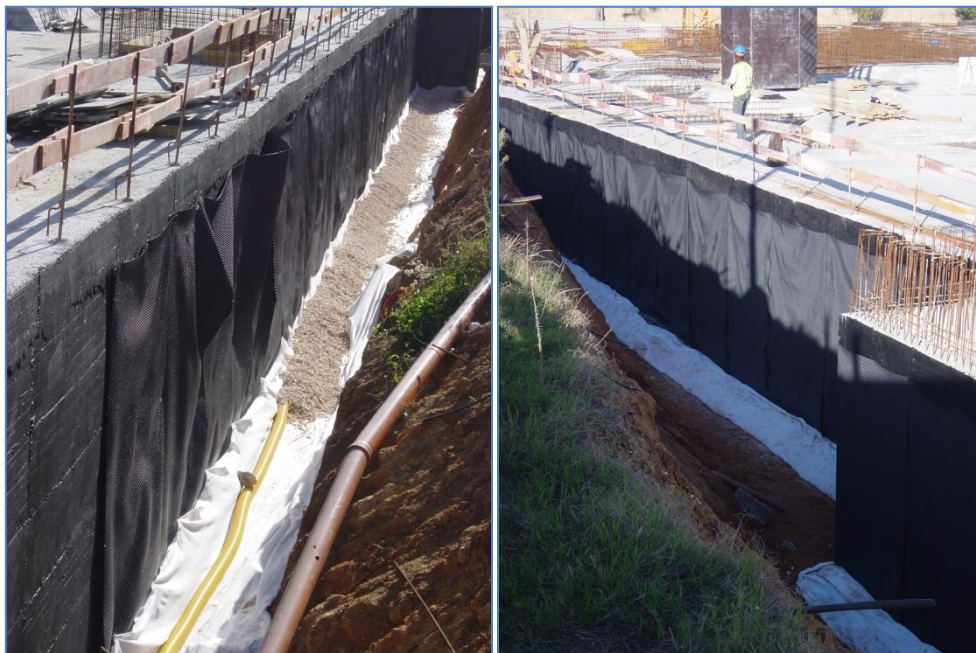
Figura 28. Sistema drenante/filtrante aplicado na base dos muros.

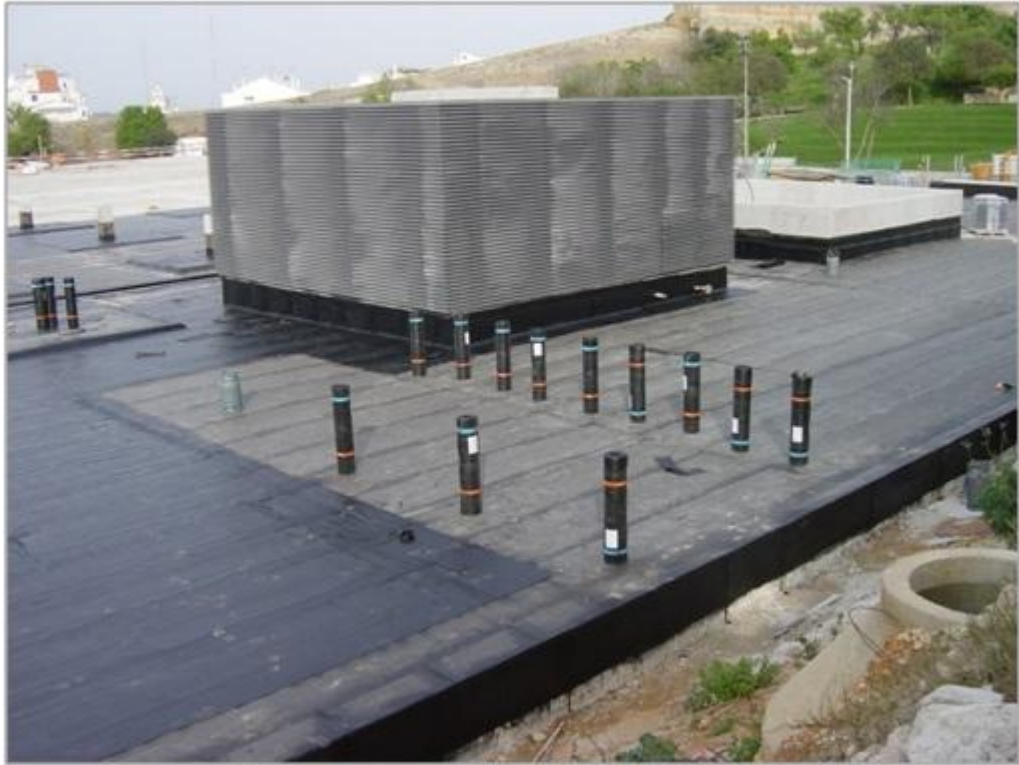
Figura 35. Aplicação das membranas de betume-polímero “APP”.

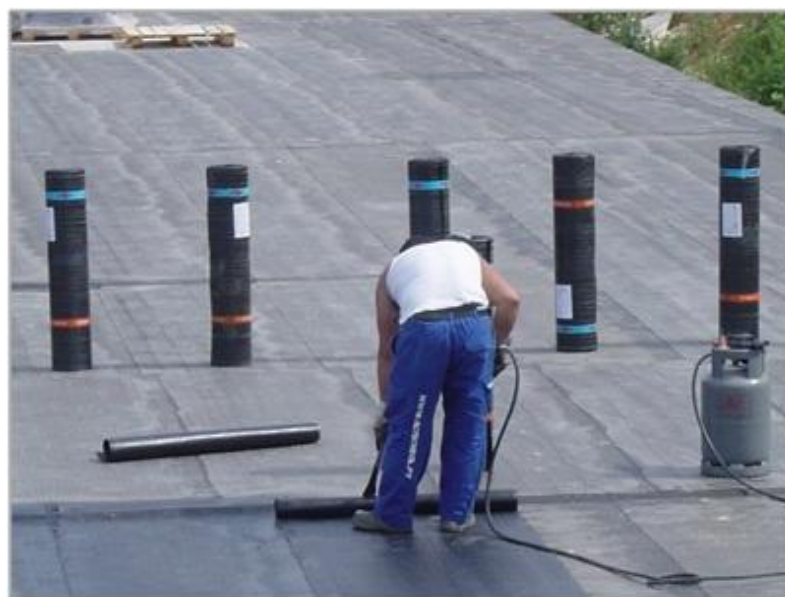
Figura 36. Aplicação da segunda camada do sistema de impermeabilização com juntas desfasadas.

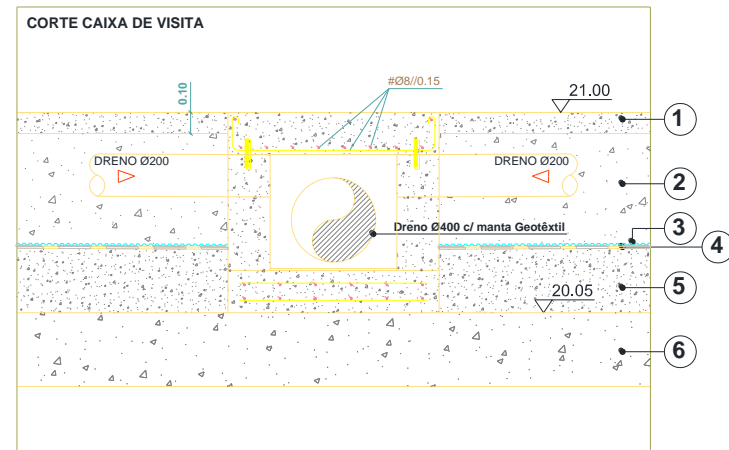
Figura 37. Pormenores construtivos relativos às secções da cobertura onde estão inseridos os drenos.

Antes da execução da camada de brita foram instalados drenos com 400 mm de diâmetro envolvidos com manta geotêxtil, no sentido longitudinal (de escoamento da água), e drenos com 200 mm de diâmetro no sentido transversal, de forma a ficarem embebidos na camada de brita para drenagem das águas das chuvas e de lavagem dos pavimentos (Figura 37). Estas águas serão recolhidas por caixas de visita e conduzidas até à rede pública existente (Figura 38). Posteriormente, foi então colocada e compactada a camada de brita com uma média de 60 cm de espessura.

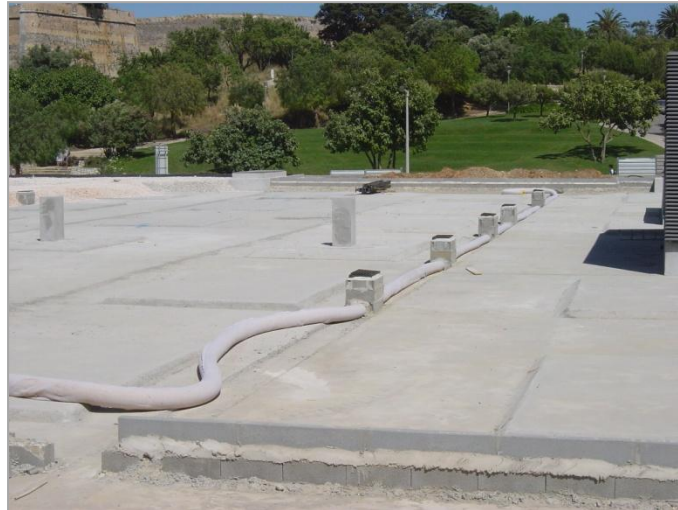
Figura 38. Drenos envoltos em manta geotêxtil e caixas de visita.

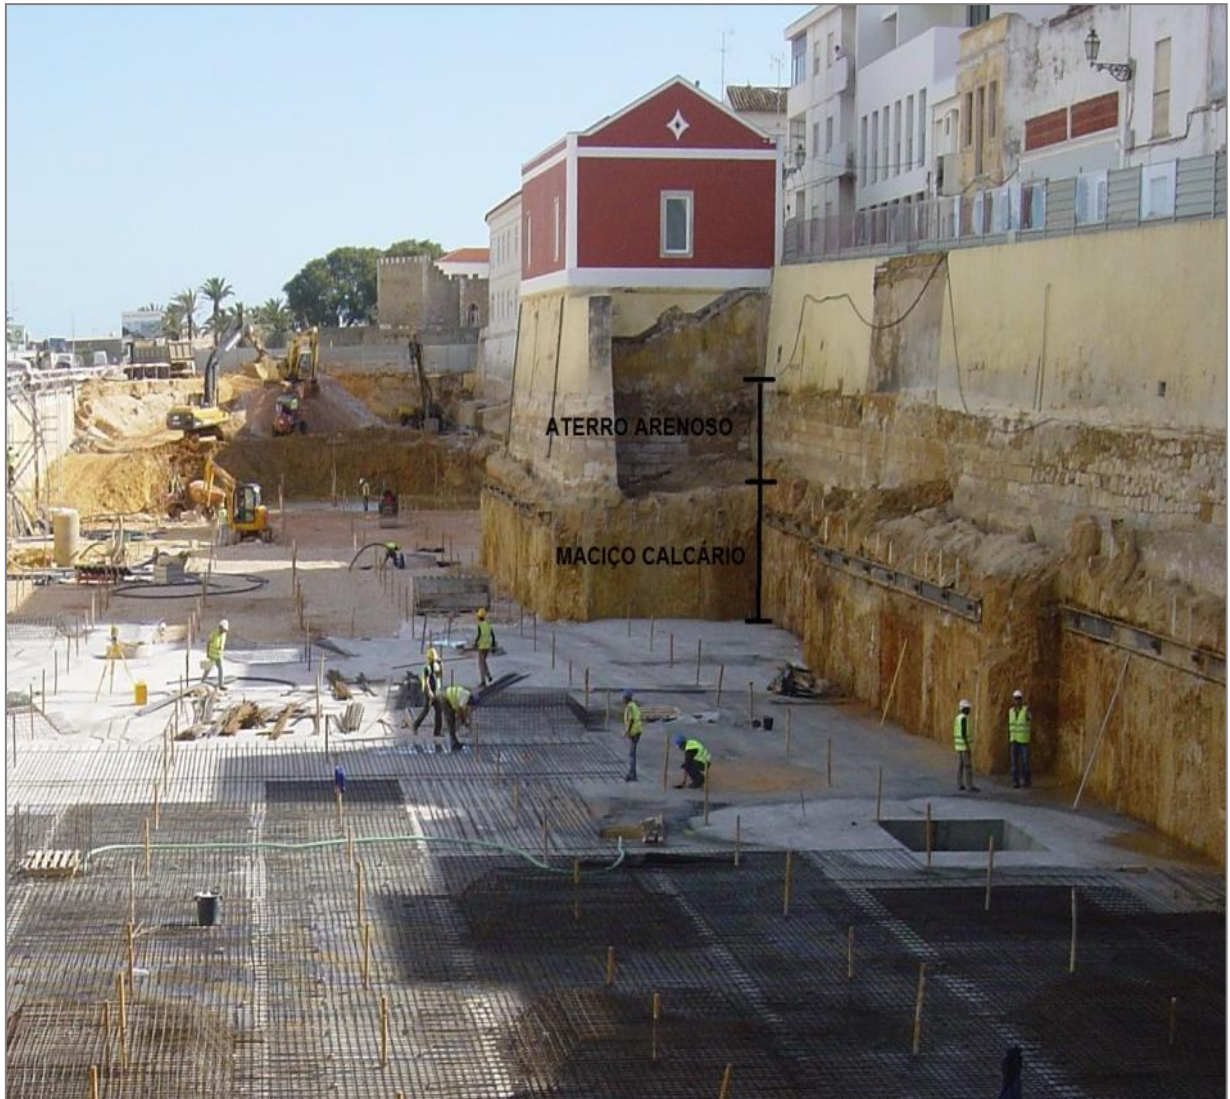
Figura 42. Camadas geológicas, junto à muralha, perceptíveis após a fase de escavação.

Relativamente aos condicionalismos geológicos, apenas foram encontradas referências a um maciço calcário situado na zona do parque, não havendo quaisquer referências a profundidades ou a outras camadas. Sendo assim, a partir das observações feitas no local, junto à muralha, verificou-se a presença de um aterro de origem arenosa até à profundidade de aproximadamente 4 m a partir da cota de superfície, encontrando-se a partir daí o referido maciço calcário até uma profundidade desconhecida (Figura 42).

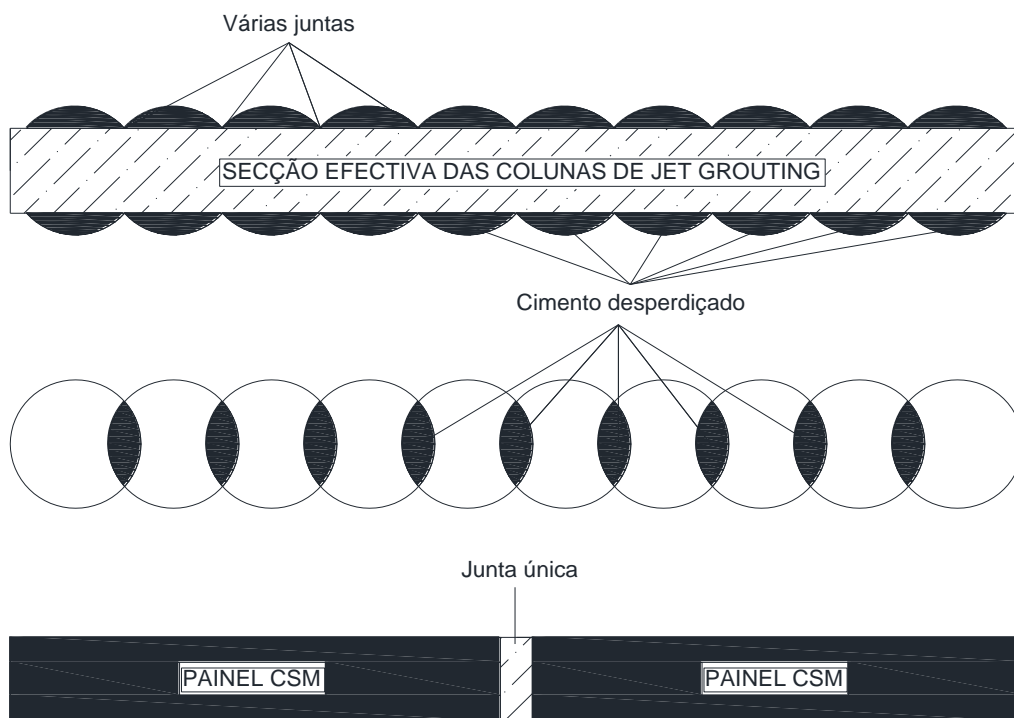
Figura 46. Vantagem do CSM em relação ao “Jet Grouting” em termos de ocupação de espaço, cimento consumido e número de juntas.

- Terrenos duros podem ser facilmente penetrados, quebrados e misturados, utilizando as rodas de corte e mistura.
- O trabalho é realizado com mínima perda de espaço e com a criação de uma forma mais vantajosa em termos de quantidade de pasta de cimento consumida (rectangular) e de número de juntas, tornando-se assim uma melhor opção em termos económicos (Figura 46).

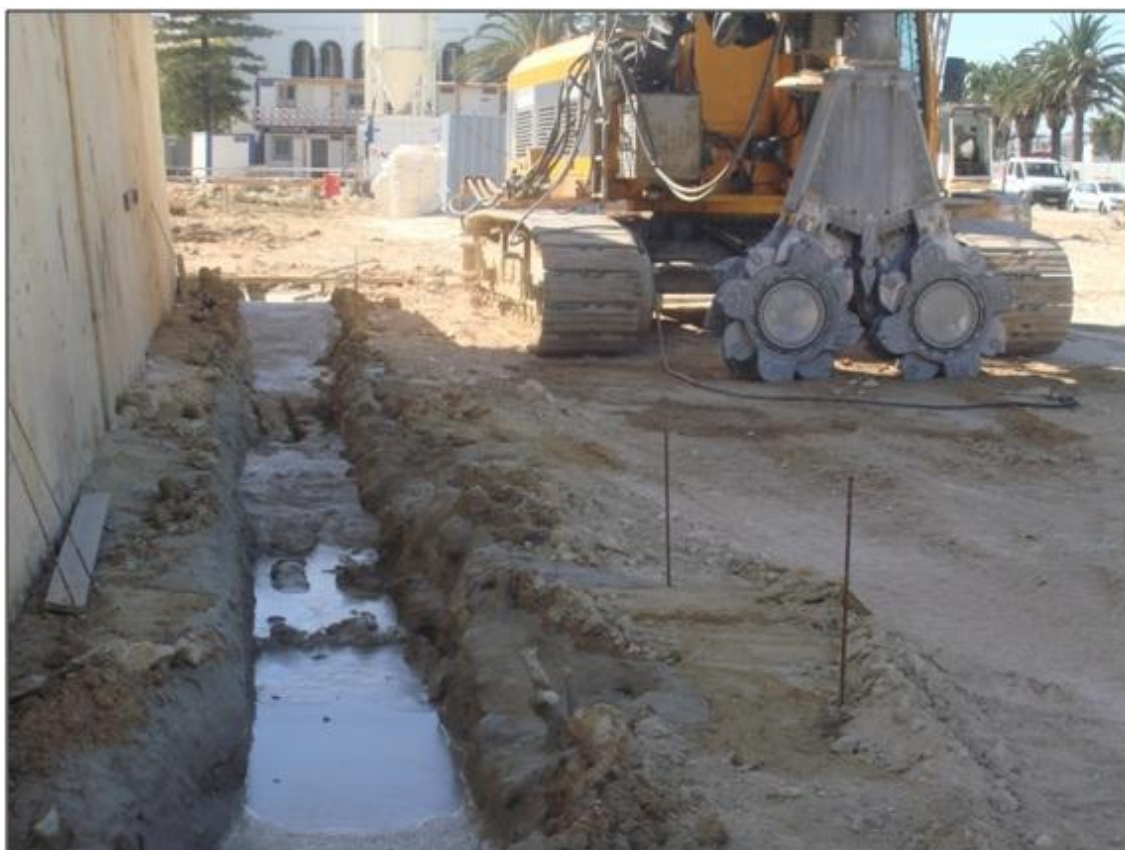
Figura 48. Painéis de CSM ainda com fraca consistência.

- Finalmente, e de forma a completar os requisitos estruturais para a parede de contenção periférica, foram introduzidos, por gravidade, perfis metálicos IPE 360, espaçados de 0,50 m (Figura 47), imediatamente a seguir à execução dos painéis, quando estes ainda apresentavam fraca consistência (Figura 48).

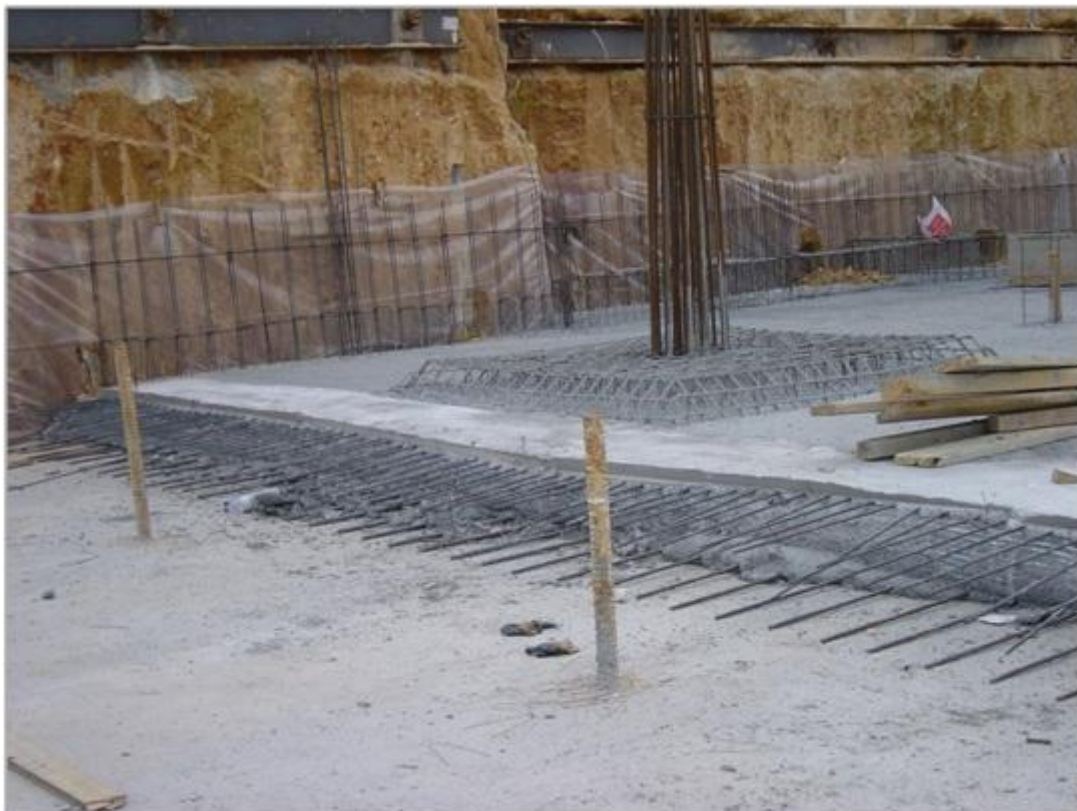
Figura 53. Camadas de PVC, betão de limpeza e laje em betão armado (sem qualquer dispositivo Waterstop).

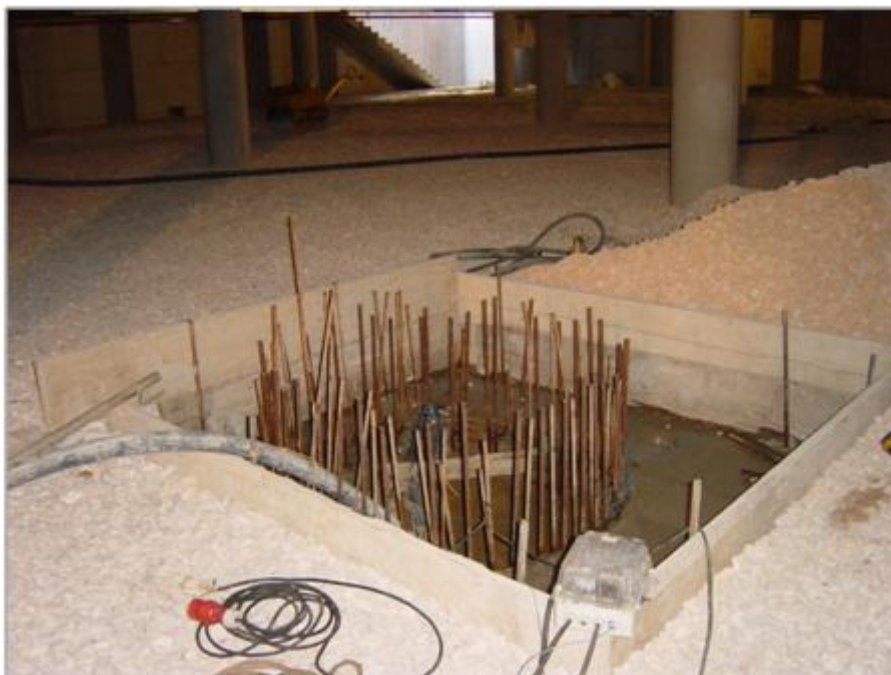
Figura 58. Poço de bombagem provisório desactivado e camada de brita.

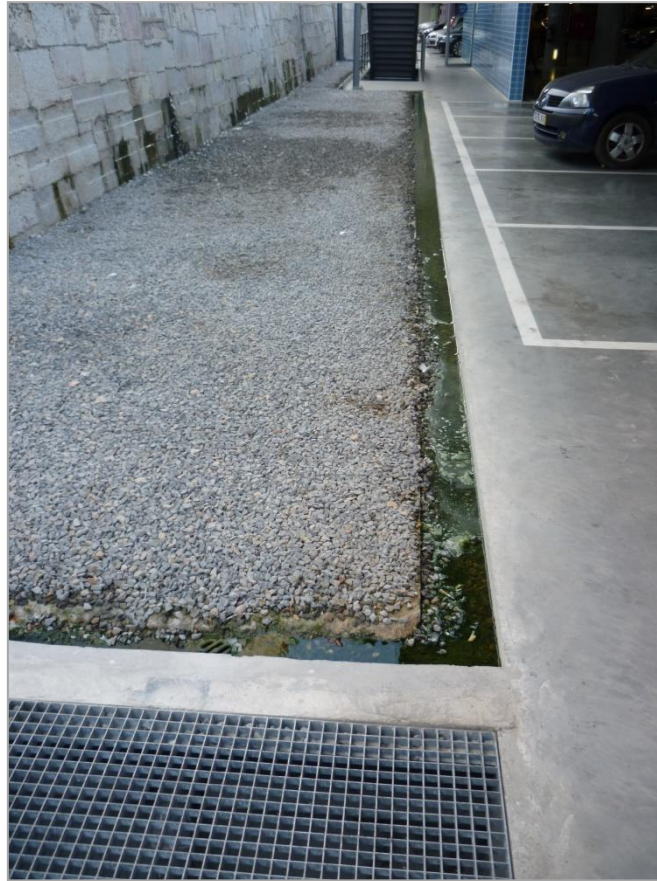
Figura 59. Caleira para recolha de águas na zona das caixas de escadas do piso -1.

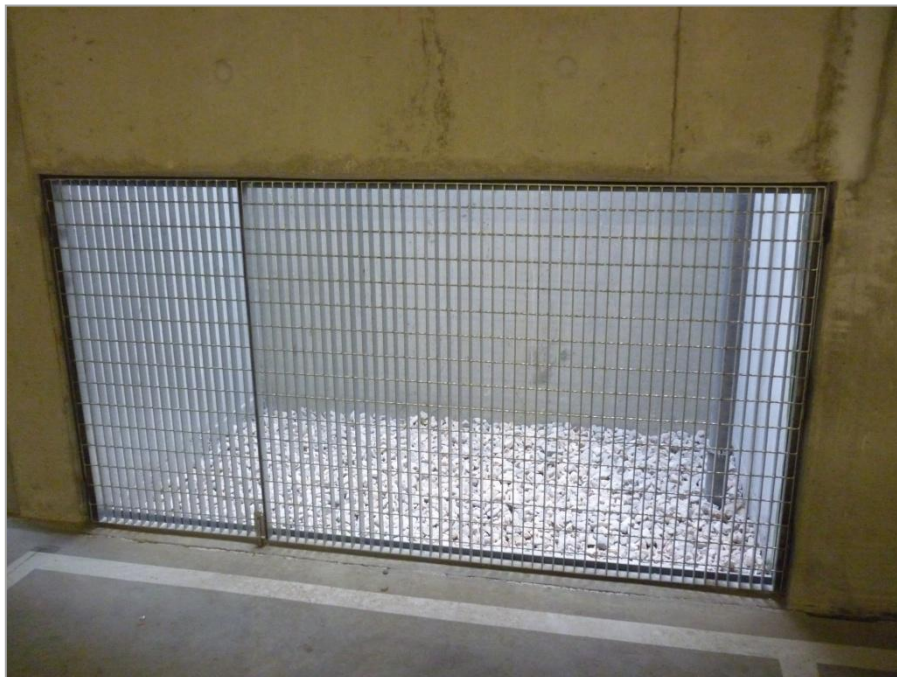
Figura 60. Tubo de queda no fosso de ventilação, proveniente do piso -1, que conduz as águas para a camada intermédia de brita.
