COMPILAÇÃO FOTOGRÁFICA COMENTADA

A presente compilação fotográfica tem por objectivo evidenciar alguns riscos associados a possíveis acidentes mortais na construção de estruturas em betão armado. Pretende-se dar ao conhecimento dos menos entendidos nestas matérias a percepção dos riscos, que por vezes passam despercebidos aos olhares de muitos mas são fatais.

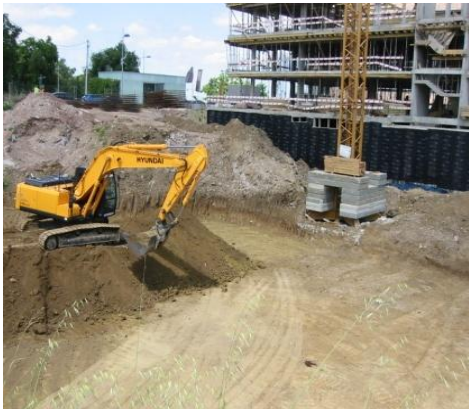
Foto 1

Toda a obra de edificação exige as actividades de escavação, movimentação e transporte de terras ou materiais sobrantes.

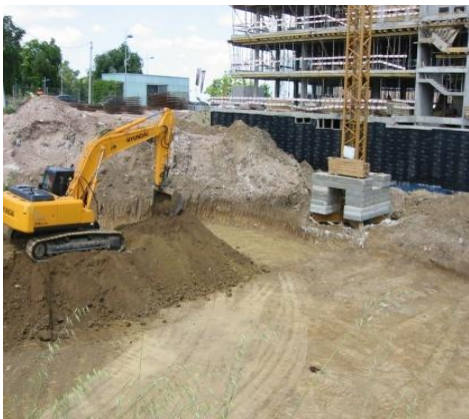
Foto 2

Nas actividades de escavação o risco de queda em altura é mais frequente no perímetro da obra, razão pela qual as escavações devem estar fisicamente delimitadas.

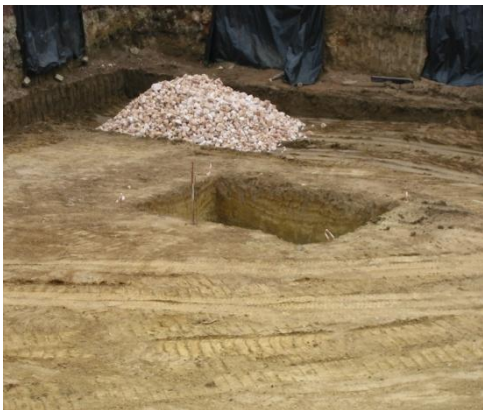
Foto 3

Podendo ser pequena a altura entre a cota de implantação do edifício e os poços de bombagem ou do elevador, estes devem ser delimitados e protegidos contra quedas em altura.

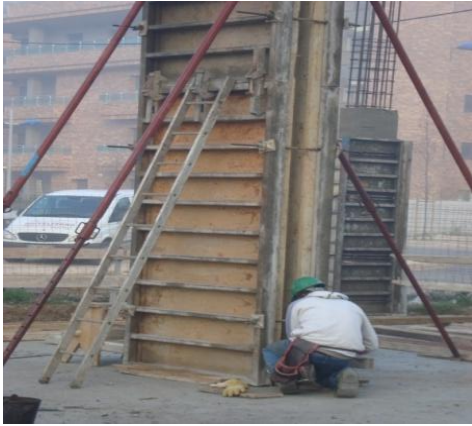
Foto 4

O uso de capacete é indispensável quando se trabalha por debaixo de elementos de cofragem por concluir.

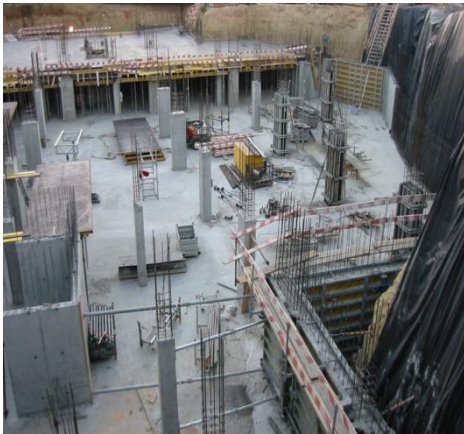
Foto 5

Na foto pode ser visto o estado de limpeza e organização da obra mas, não deixa de ser uma infinidade de elementos que por si só apresentam um elevado número de riscos.

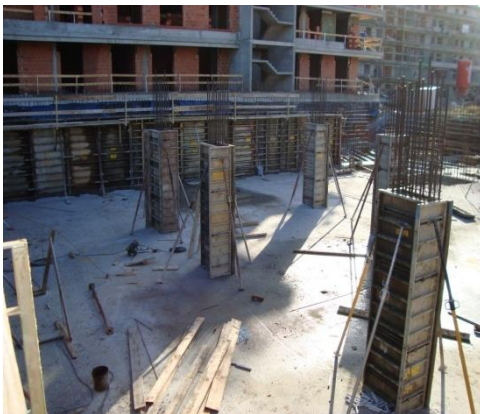
Foto 6

Na medida dos possíveis a obra deve encontrar-se limpa e arrumada, desta forma será mais fácil prevenir possíveis acidentes.

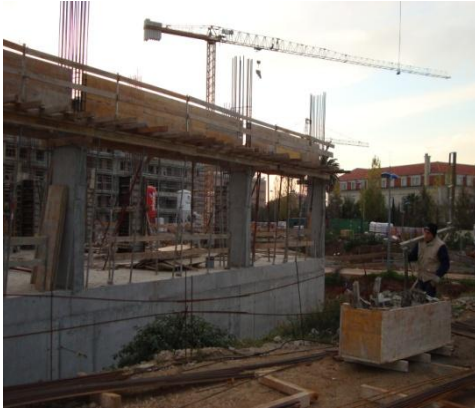
Foto 7

É sem dúvida na actividade de cofragem onde surge o maior número de acidentes mortais, quer no lançamento das vigas e lajes como também por quedas no poço de elevador e nas escadas.

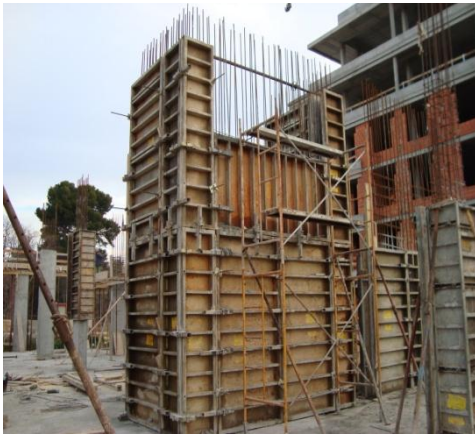
Foto 8

Todo o elemento em altura a ser executado deve ser feito com auxílio de escada com dimensão adequada ou peças de andaime que permitam a sua execução com menor risco.

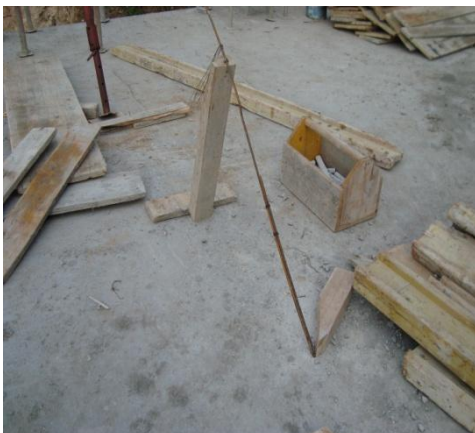
Foto 9

Por vezes o recurso a escoramento de improviso é necessário.

Este tipo de escoramento deve ser bem ponderado, quer na forma de amarração como no tipo de material em que é constituído.

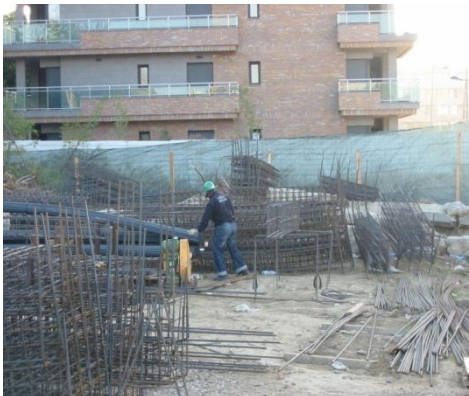
Foto 10

Mesmo quando arrumado, o estaleiro do aço deve ser utilizado por pessoas conhecedoras, são inúmeros os riscos num estaleiro de aço em varão.

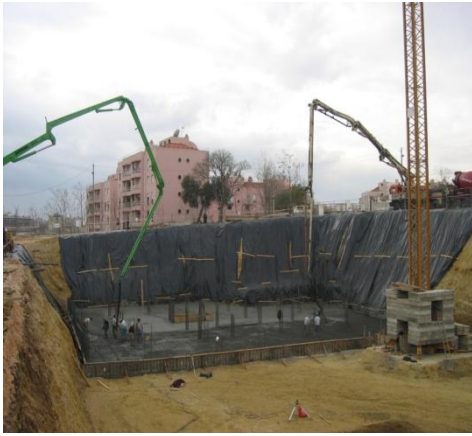
Foto 13

Como em qualquer tarefa ou local de trabalho, também na betonagem deve existir organização e limpeza.

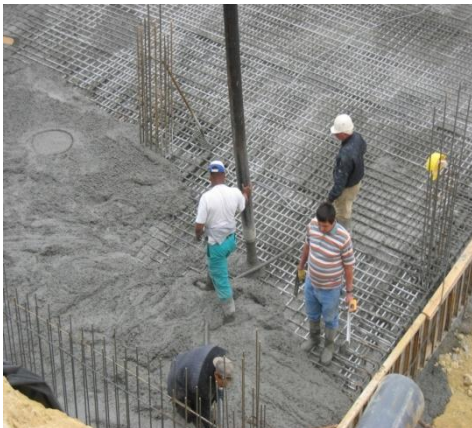
Foto 14

Nesta actividade existe um variadíssimo número de riscos associados a acidentes não mortais que podem ser evitados: perfuração de membros, contaminações várias, cortes etc.

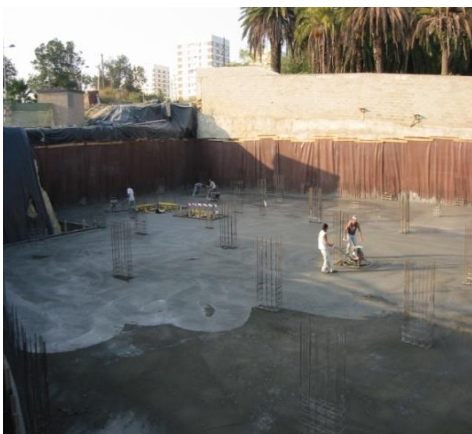
Foto 15

Os riscos de queda em altura são frequentes nesta actividade, em especial quedas em altura da bordadura de lajes e na betonagem de elementos verticais.

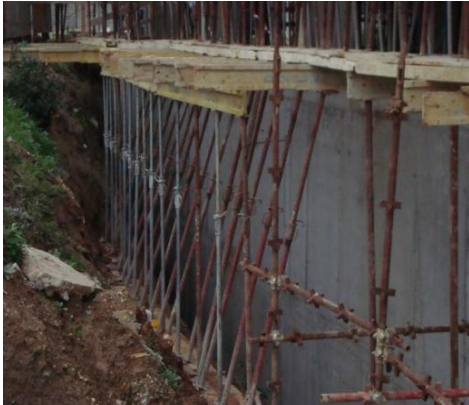
Foto 16

Todo e qualquer tipo de escoramento deve ser dimensionado e executado com materiais em bom estado de limpeza e conservação.

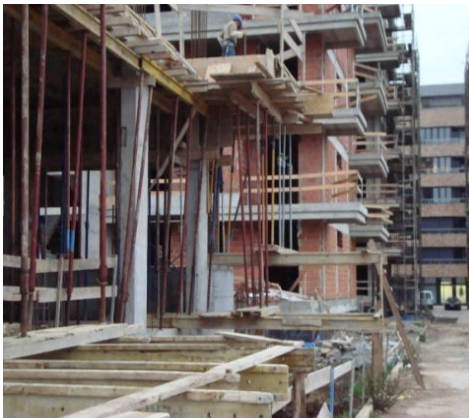
Foto 17

Os escoramentos executados directamente ao solo, devem ser muito bem elaborados e nunca deve ser feito por cima de aterros não consolidados.

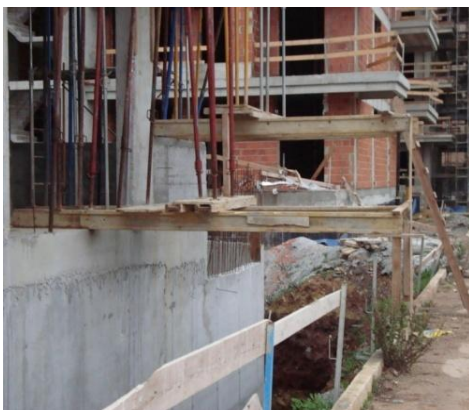
Foto 18

Deve ser evitado o escoramento sucessivo em altura. Todo e qualquer escoramento sucessivo deve ser verificado e travado lateralmente.

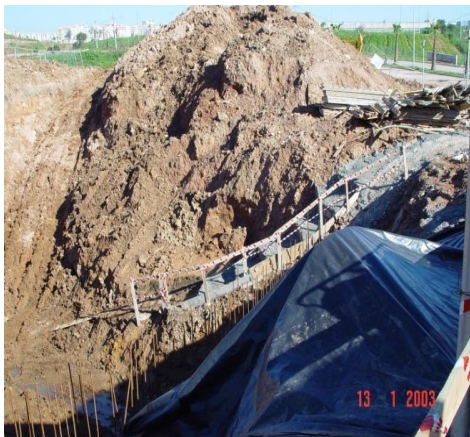
Foto 19

E como o risco de queda em altura é o risco de onde provem a maior quantidade de acidentes mortais, devem ser implementadas medidas de prevenção desde o início da obra.

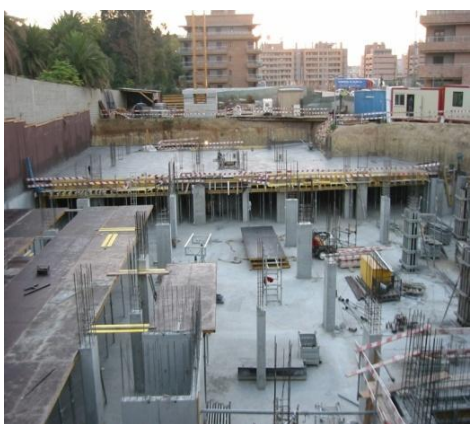
Foto 20

Mesmo quando a obra a executar não tenha alturas muito grandes em desaterro, devem ser contempladas medidas de segurança contra riscos de queda em altura na sua periferia.

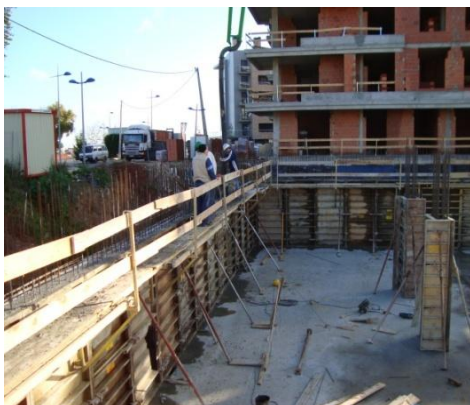
Foto 21

À medida que a obra vai evoluindo devem ser aplicadas as respectivas medidas de segurança contra riscos de queda em altura, nomeadamente linhas de vida, guarda corpos, redes de protecção e outras.

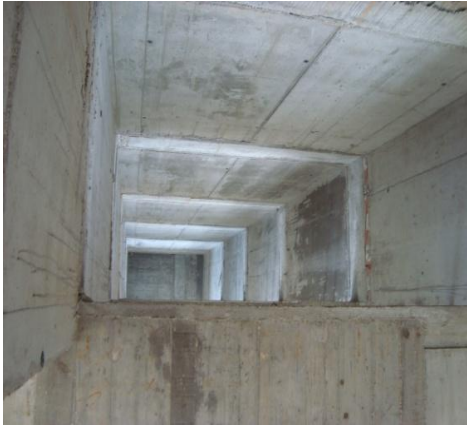
Foto 22

Qualquer tipo de vazado em lajes são eminentemente focos de acidentes, por isso devem ser devidamente protegidos.

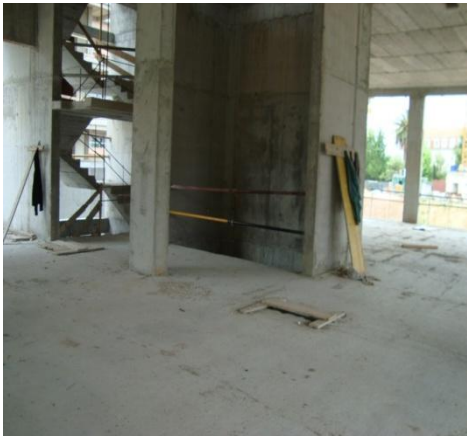
Foto 23

As escadas devem no mínimo estar devidamente protegidas lateralmente e sinalizadas contra possíveis quedas.

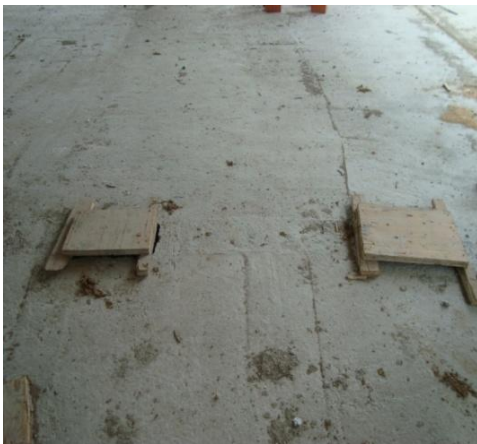
Foto 24

Todo o *buraco*, por mais pequeno que seja deve ser visto como um potencial causador de acidente.

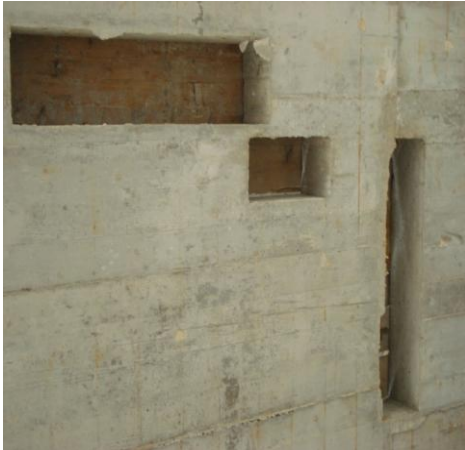
Foto 25

Encarado como um local de risco de acidentes, as courettes ou ductos executados nas lajes devem ser protegidos no mínimo com elementos que suportem o peso de um trabalhador.

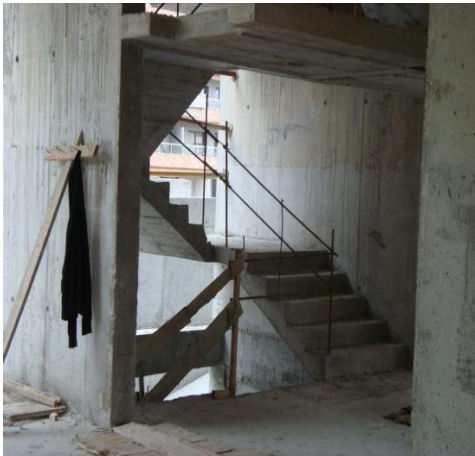
Foto 26

Nesta foto podem ser vistas duas maneiras possíveis e viáveis de resguardar lateralmente as escadas. Sendo que, o resguardo com aço em varão não é permitida por lei.

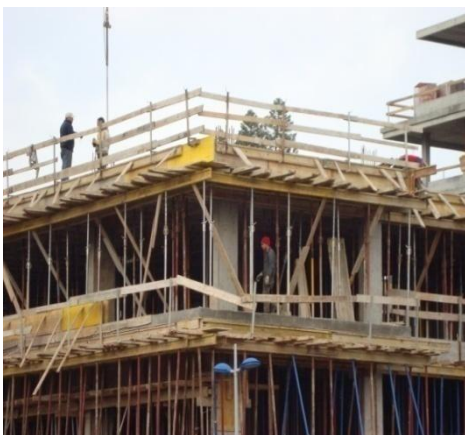
Foto 27

Se todas as obras exibissem guardas laterais ou outro método de segurança contra riscos de queda em altura, o número de acidentes mortais seria certamente inferior.
