Águas de Santarém

Conservação, Manutenção e Construção de Património Estratégico das Águas de Santarém

Relatório de Estágio para obtenção do grau de Mestre em Engenharia Civil na área de especialização de Hidráulica

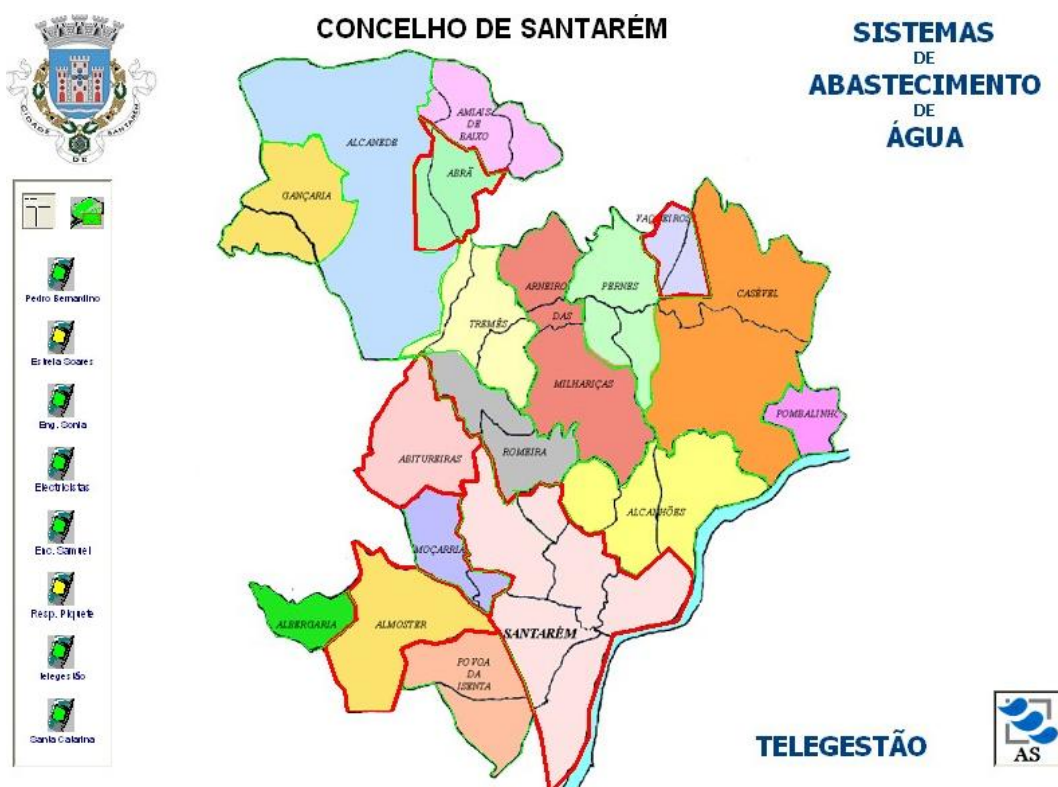
Figura 2.3 - Planta do Concelho de Santarém com a identificação dos sistemas de abastecimento de água – Arquivo da A.S.

nocturno. Quando existe uma avaria num equipamento, o sistema de alerta é activado, sendo enviadas mensagens sms às pessoas responsáveis pela manutenção. Na **Figura 2.3** estão representados os limites dos sistemas de abastecimento de água. O sistema de telegestão da A.S. usa este mapa para permitir o acesso a informação sobre cada um dos sistemas de abastecimento de água. Por exemplo, ao clicar numa área do mapa correspondente a um sistema, temos acesso à vista geral da mesma, como podemos verificar na **Figura 2.4**, na **Figura 2.5** e na **Figura 2.6**.

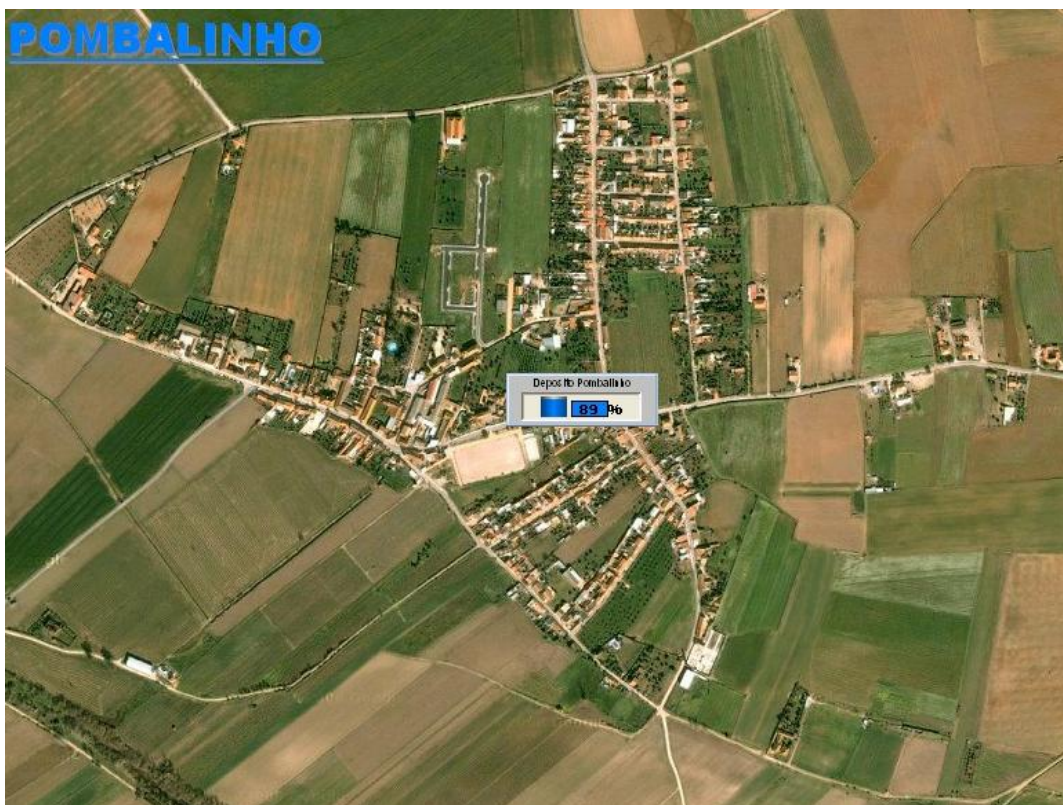
Figura 2.4 – Imagem de Satélite do Sistema de Abastecimento de Água de Pombalinho – Arquivo da A.S.

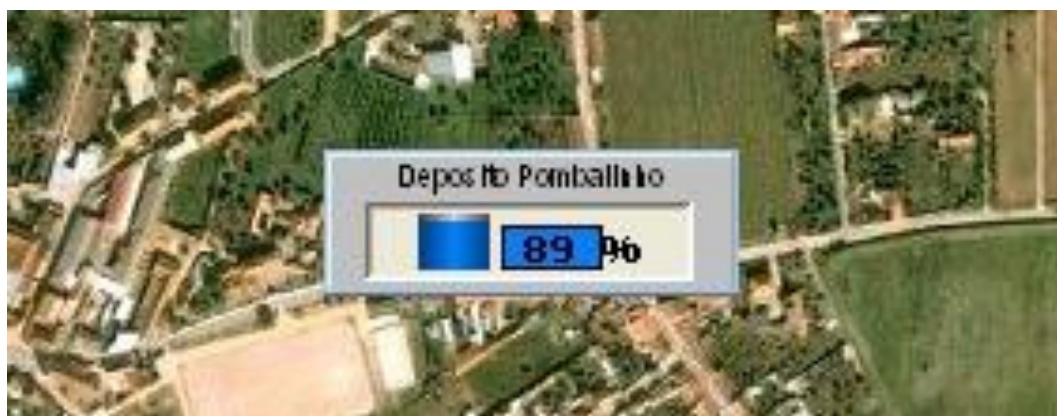
Figura 2.5 - Informação sobre o volume de água no reservatório do Sistema de Abastecimento de Água de Pombalinho – Arquivo da A.S.

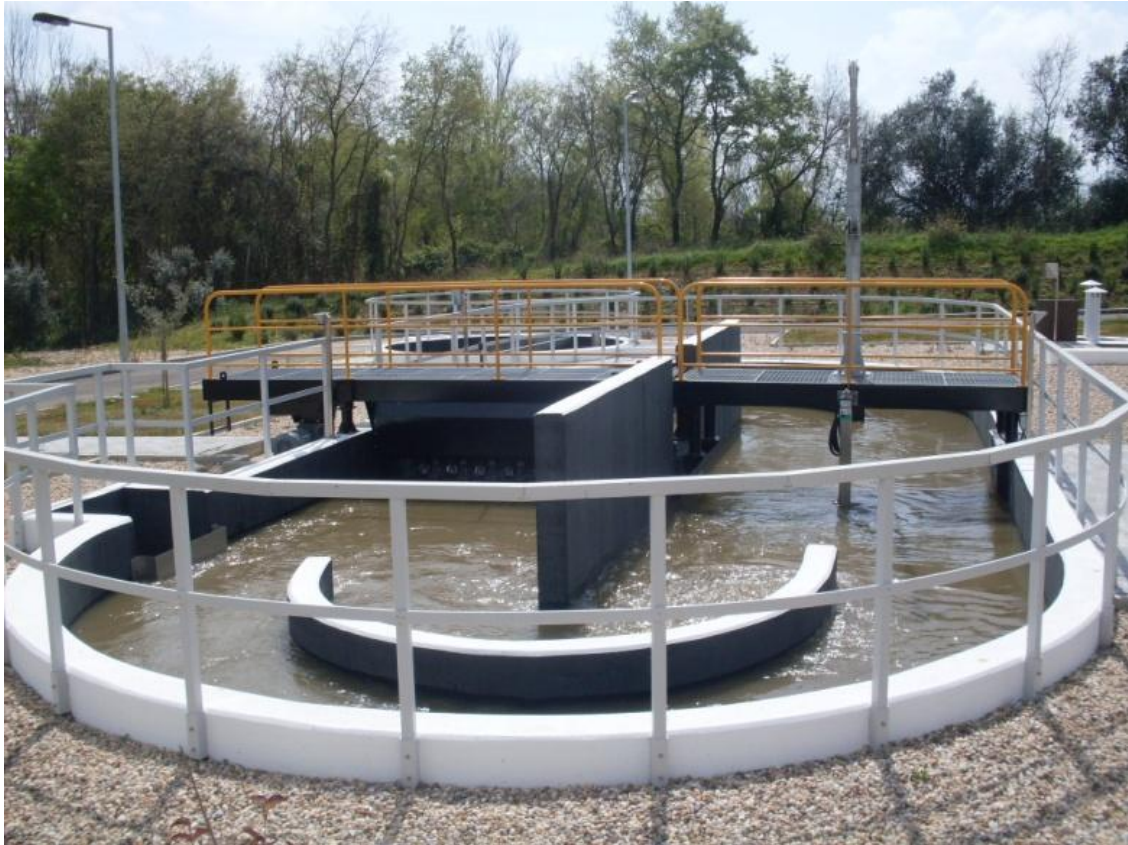
Figura 3.1 - Vala de oxidação – Arquivo Pessoal

Apesar de na altura ainda não estar concluída a grande maioria das ligações domiciliárias à rede pública de saneamento, existia já caudal afluyente para que a ETAR estivesse em funcionamento e se pudessem realizar os testes necessários, como podemos verificar na **Figura 3.1**.

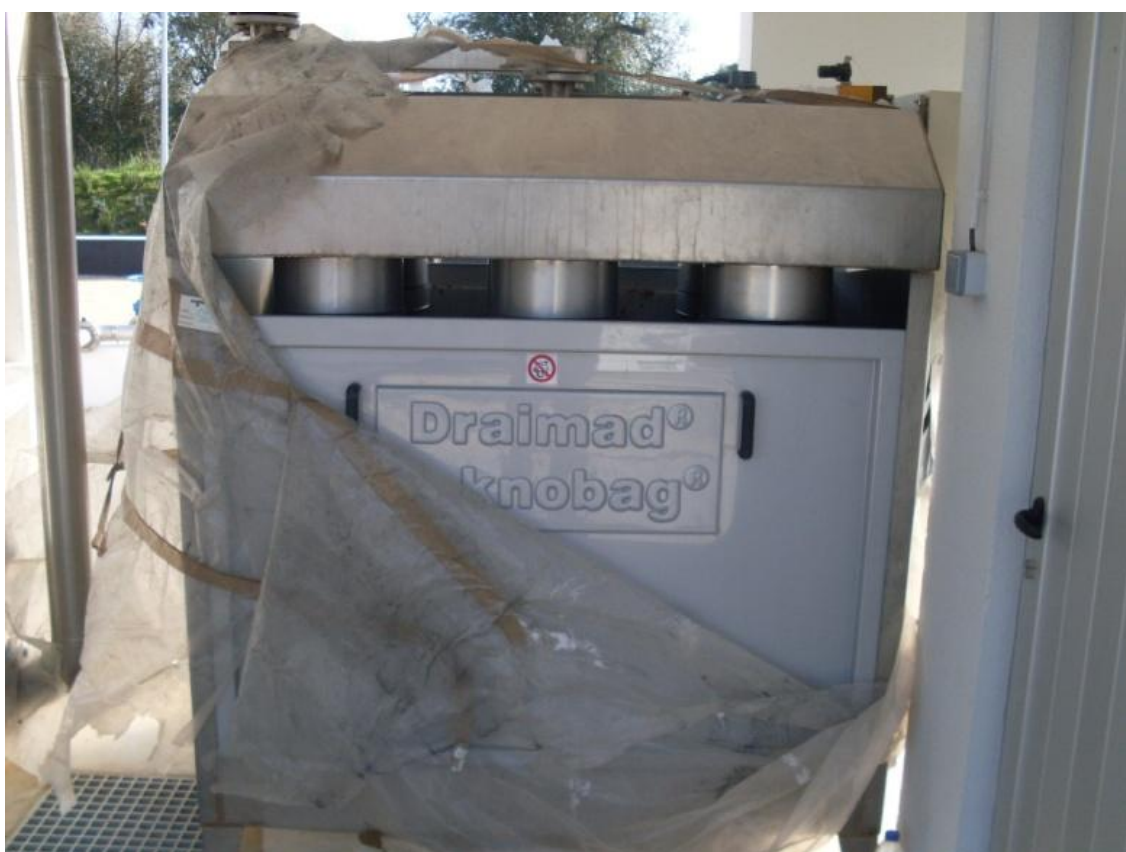
Figura 3.2 - Aparelho de desidratação de lamas tipo Draimad – Arquivo Pessoal

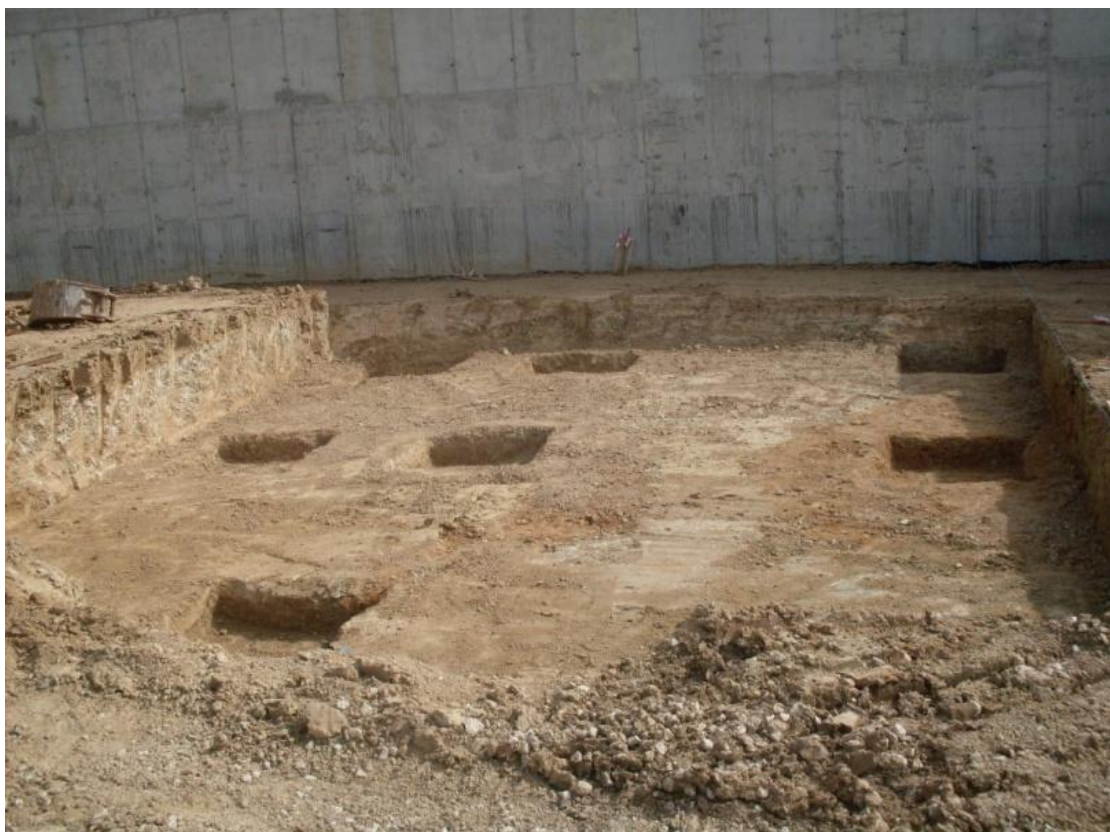
Figura 3.3 - Fundações do edifício de exploração – Arquivo Pessoal

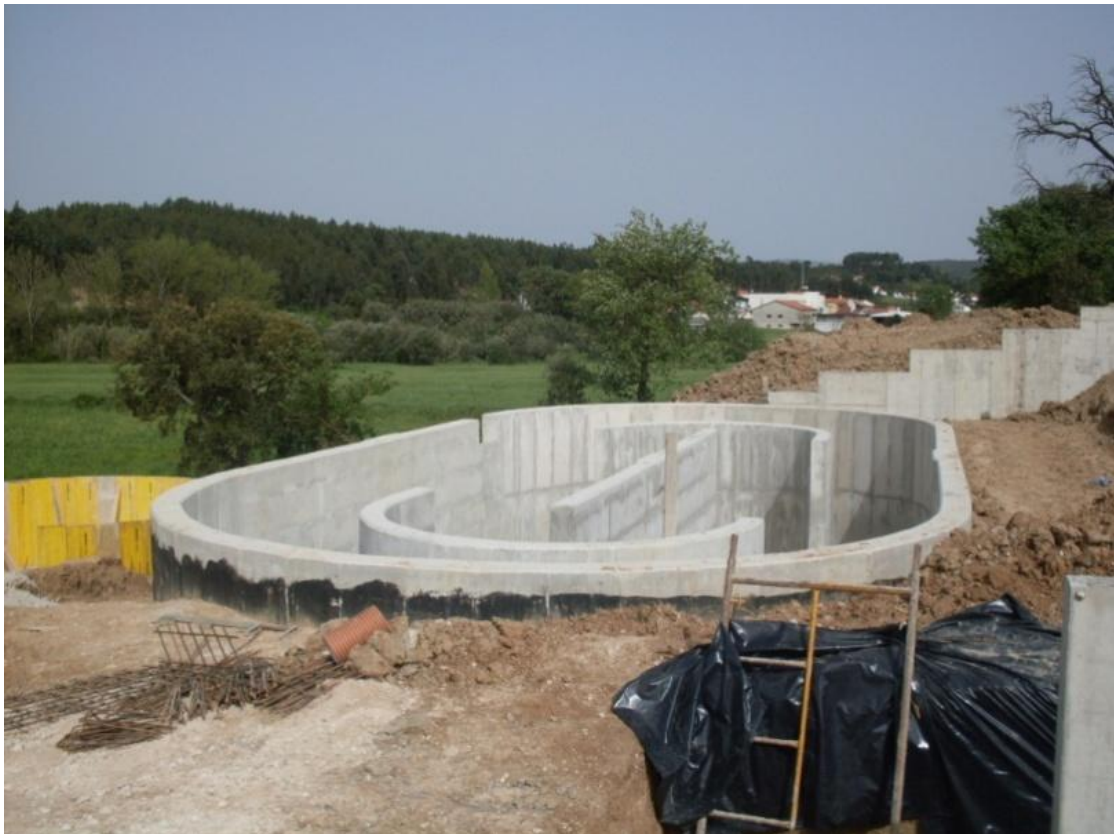
Figura 3.4 - Vala de oxidação – Arquivo Pessoal

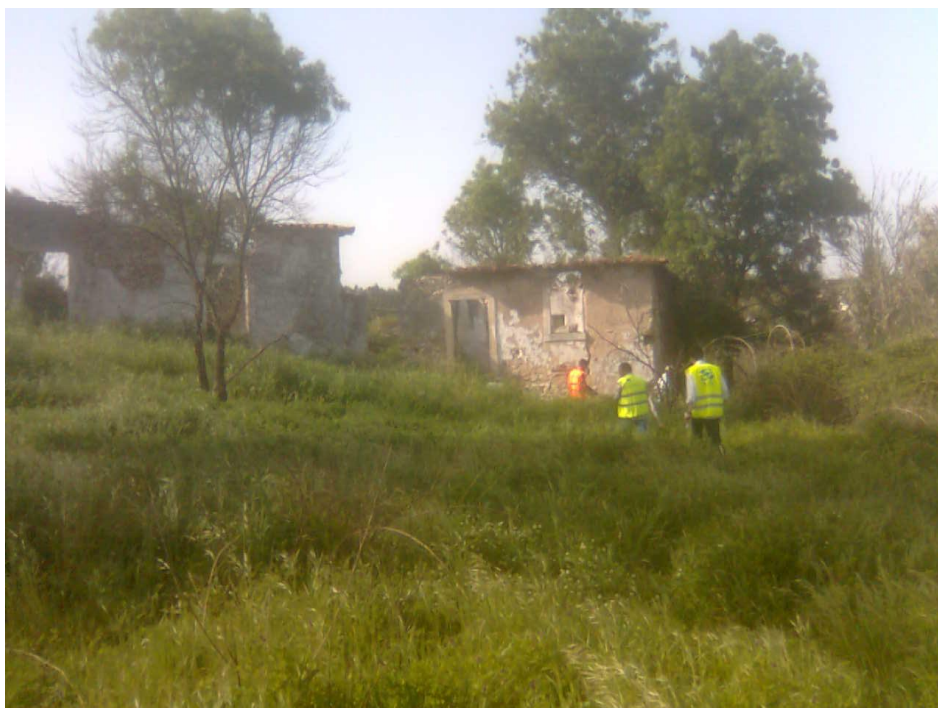
Figura 3.5 - Acompanhamento da piquetagem da directriz do emissário de Amiais de Cima – Arquivo Pessoal

Com recurso às peças desenhadas do projecto – traçado em planta –, às imposições dos proprietários e ao regulamento em vigor, cravaram-se estacas nos locais onde se propunha a colocação das caixas de visita, ao longo de uma extensão de 550 m. Neste caso, as estacas servem apenas como orientação, não contendo a indicação da profundidade a que irá passar o emissário, servindo como guia para posteriormente a equipa de topografia fazer um levantamento ao terreno, que irá dar origem a um novo perfil longitudinal.

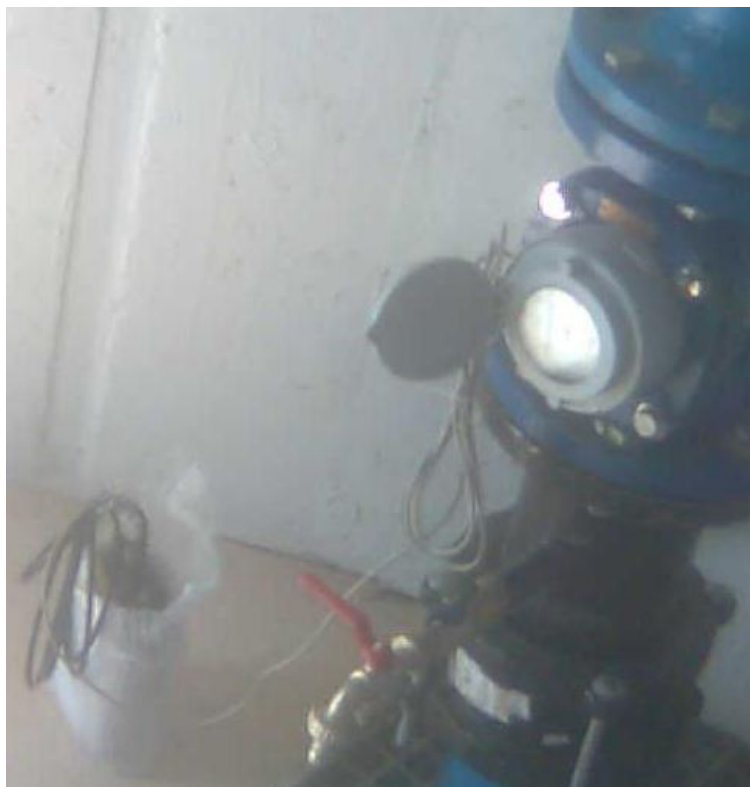
Figura 3.6 - Datalogger ligado à conduta de abastecimento – Arquivo Pessoal

A A.S. possui equipamento que permite registar os consumos de água em cada momento. Estes aparelhos denominam-se Dataloggers e utilizam-se, como podemos verificar na **Figura 3.6**, nos locais onde a telegestão não está ainda programada para registar caudais nocturnos, sendo também úteis para fazer o registo de pressão. Estes aparelhos permanecem nos locais pelo período que se entenda necessário para registar informações para tratamento posterior, sendo depois recolhidos e recolocados noutras partes da rede.

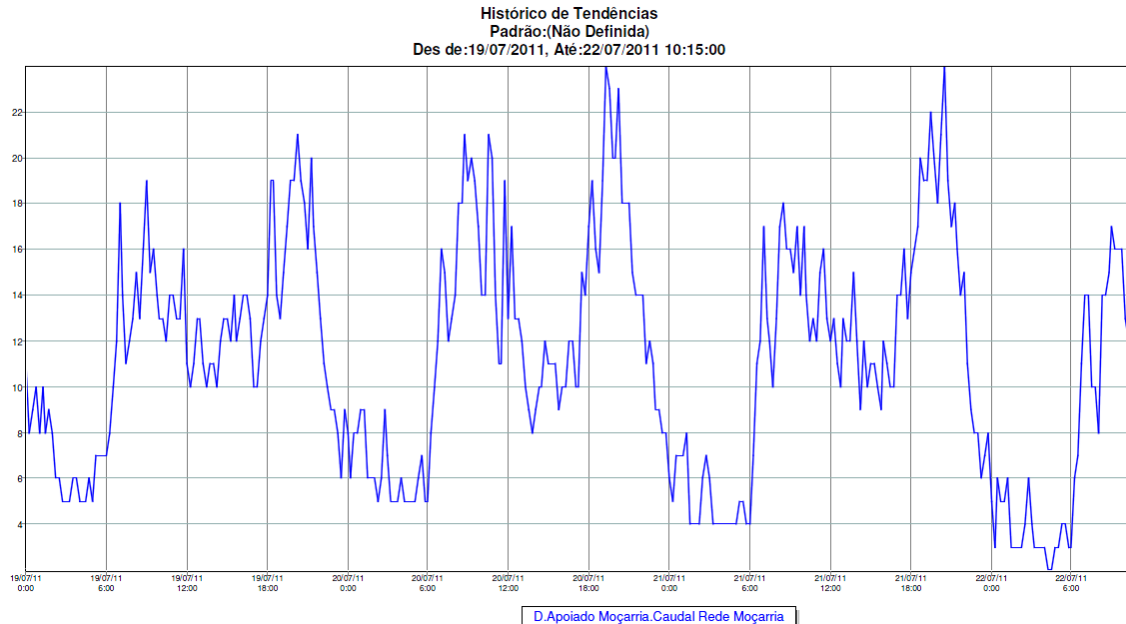
Figura 3.9 - Gráfico de recolha de informação relativa aos consumos diários no período entre 19/07/2011 e 22/07/2011 – Arquivo da A.S.

Algum tempo depois realizou-se uma nova campanha de detecção e reparação de fugas, reduzindo-se novamente o caudal nocturno médio, desta vez de cerca de 10 m³/h para valores a rondar os 3 m³/h, como se pode verificar na **Figura 3.9**.

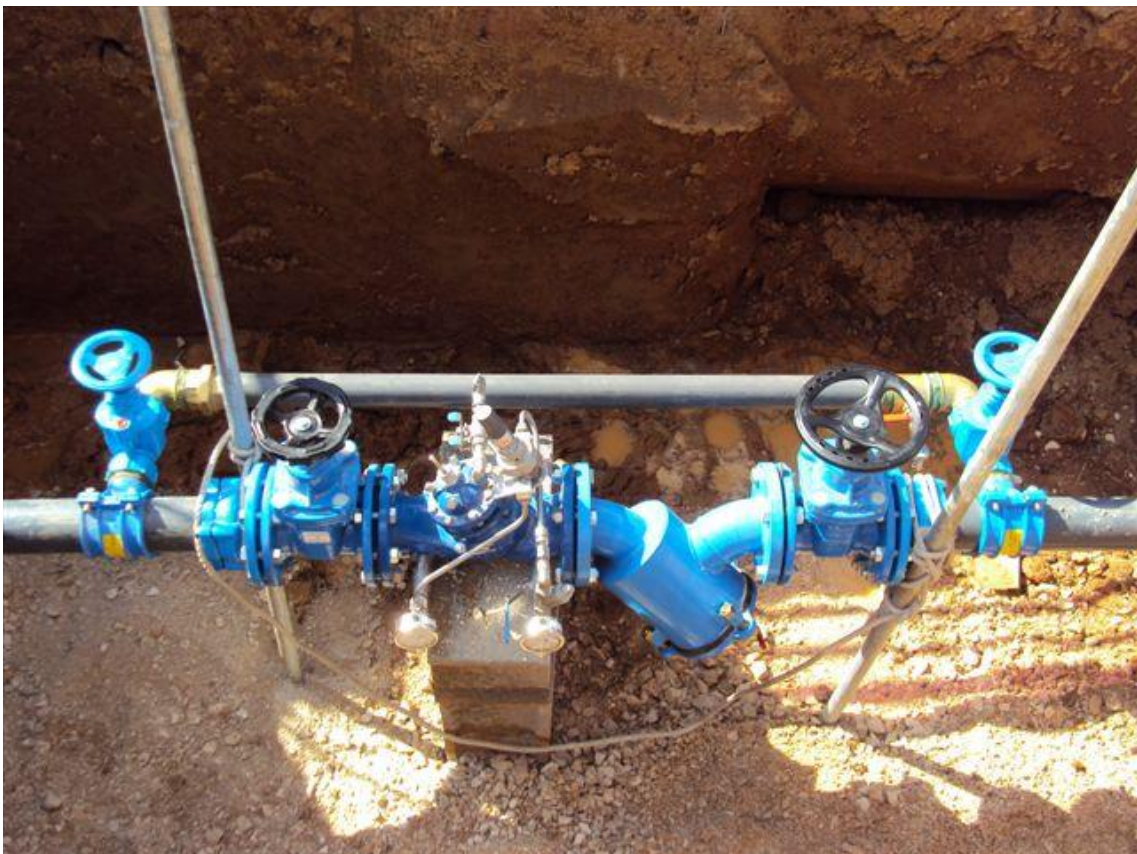
Figura 3.11 - *VRP* de Casais da Charneca – Arquivo Pessoal

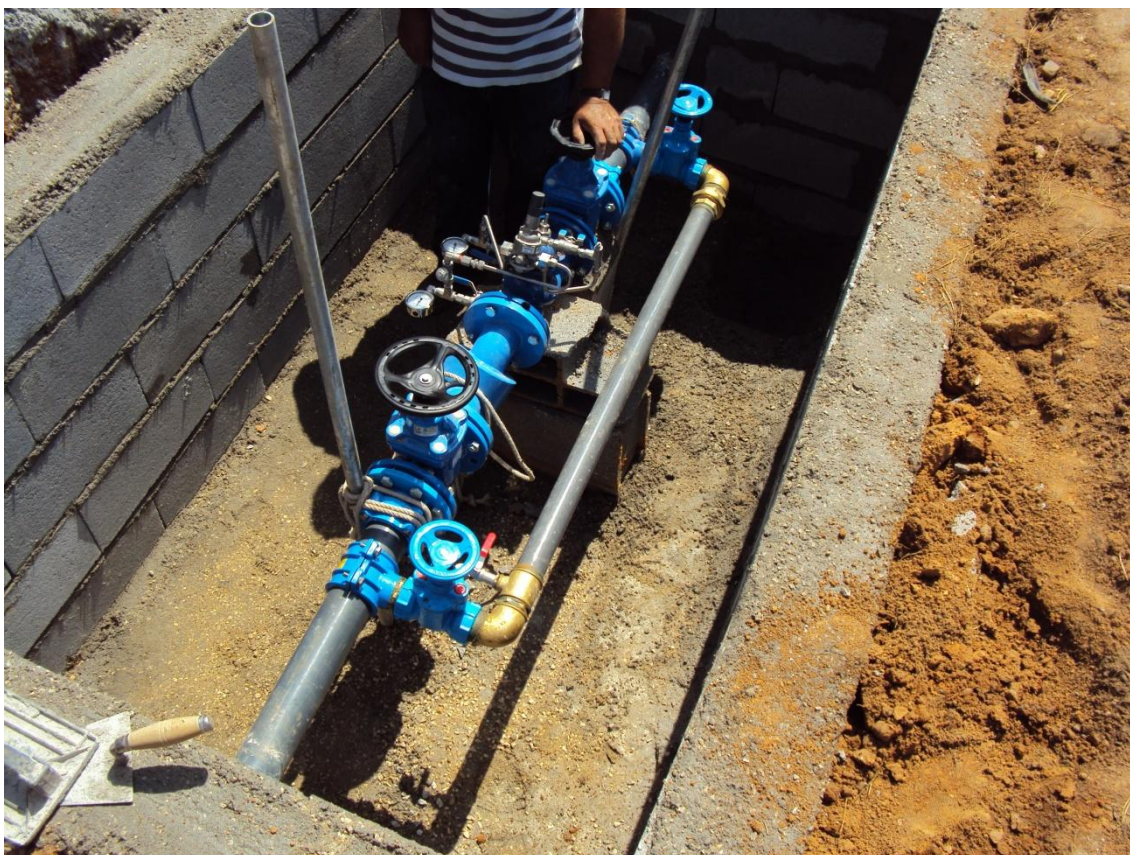
Figura 3.12 - VRP de Casais da Charneca – Arquivo Pessoal

O processo de instalação da *VRP* é simples do ponto de vista construtivo, sendo apenas necessário abrir uma vala com recurso a uma retroescavadora e criar uma soleira que servirá de suporte à *VRP*. Em volta da *VRP* é construída uma estrutura tipo caixa com blocos de betão, como verificamos abaixo na **Figura 3.12**, na qual é também possível identificar o “bypass” por onde se processará o escoamento da água em caso de manutenção da *VRP*. A caixa é selada tendo apenas uma câmara de visita para eventuais reparações, e toda a área em volta da caixa é preenchida com terra resultante da escavação.

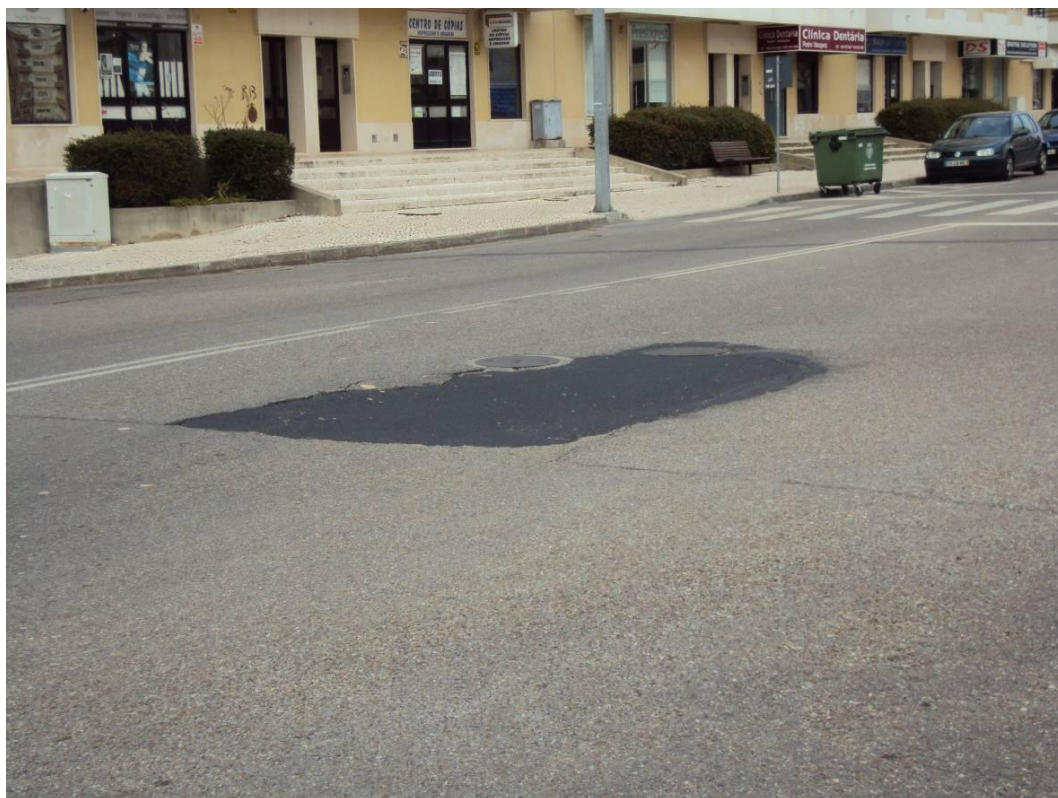
Figura 3.13 - Abatimento do pavimento betuminoso da Avenida Madre Andaluz, Santarém – Arquivo Pessoal

Concluiu-se então que este abatimento se devia ao facto de os solos finos entre o piso betuminoso e o colector se infiltrarem nas fissuras do colector, acabando por ser arrastados no curso do escoamento de águas residuais, o que fez com que, ao longo do tempo, a massa de solo fosse diminuindo.

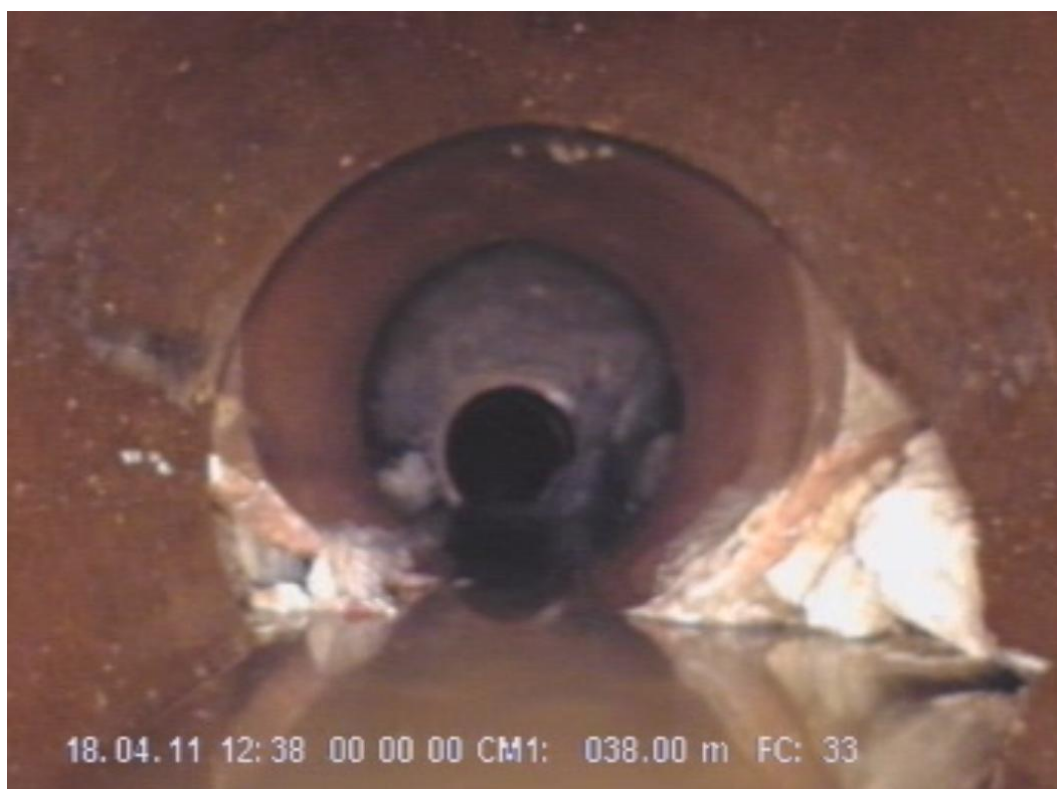
Figura 3.14 - Colector danificado sob a Rua Doutor Virgílio Arruda, Santarém – Arquivo Pessoal

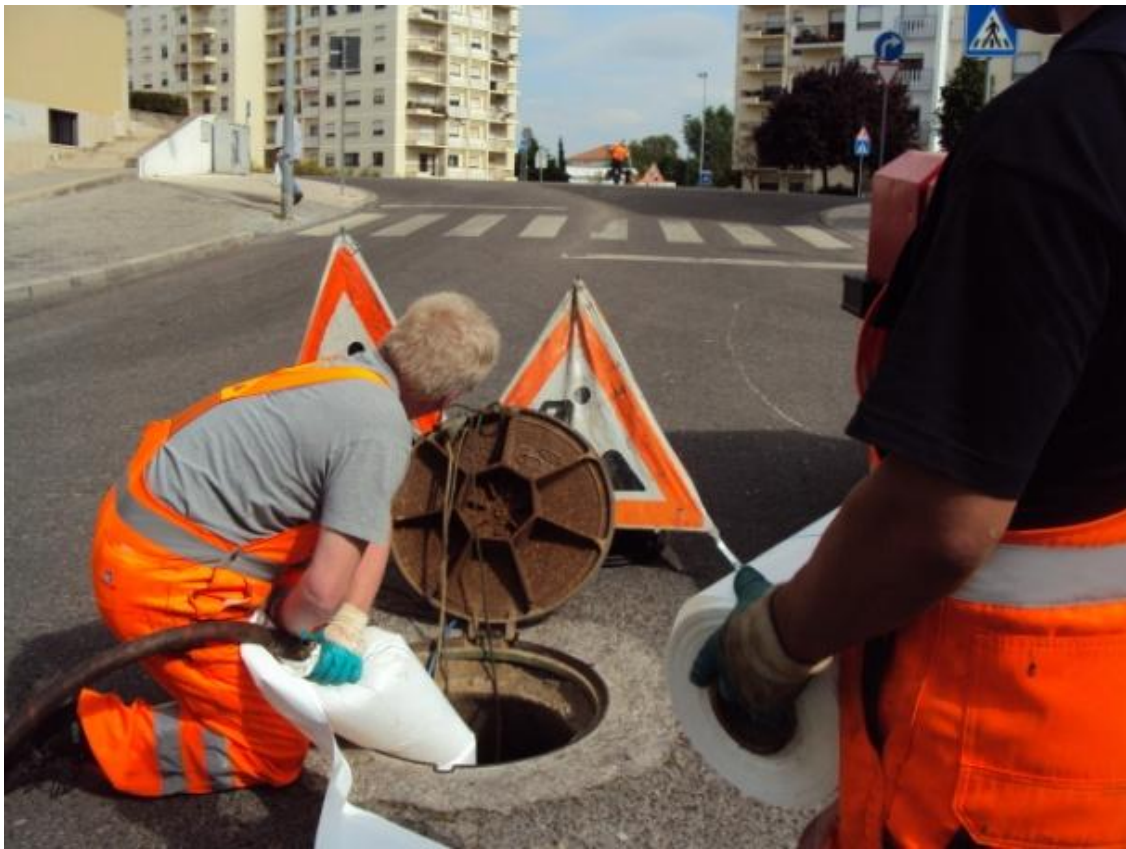
Figura 3.15 - Colocação da manga condutora – Arquivo Pessoal

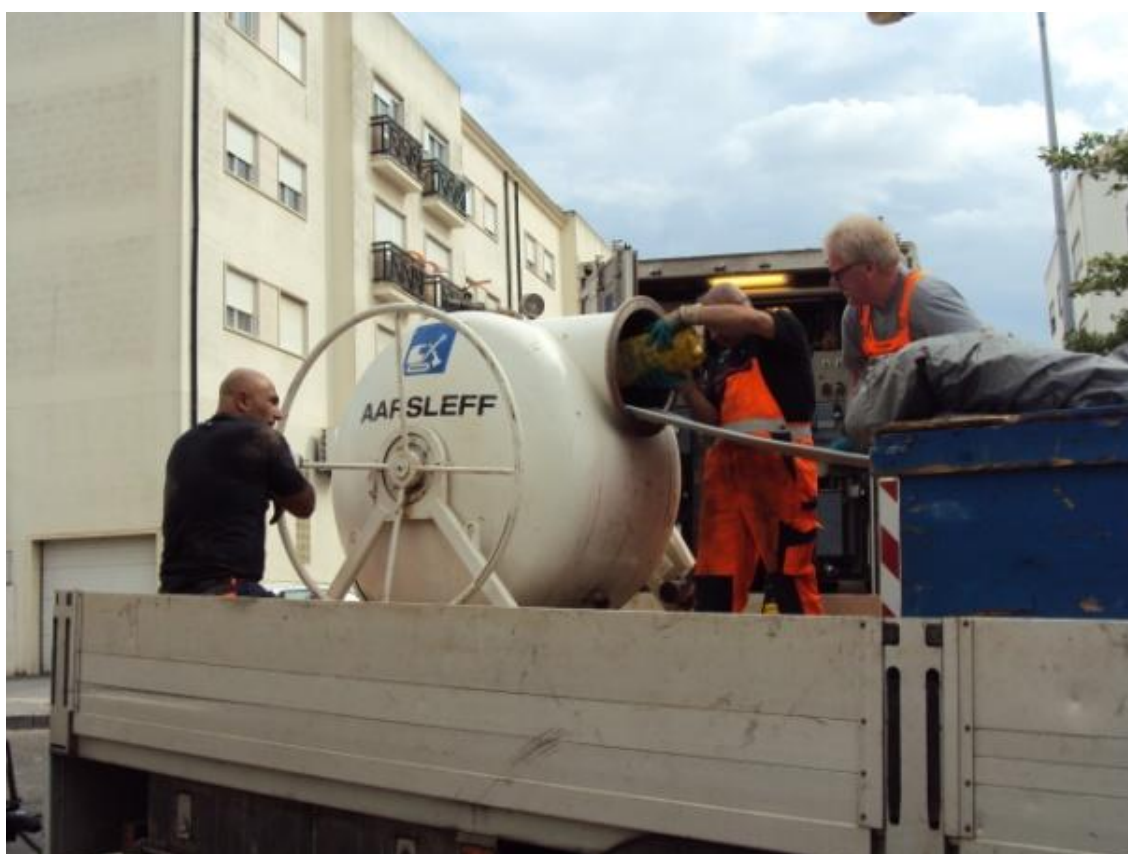
Figura 3.16 - Colocação do revestimento no tambor – Arquivo Pessoal

Após a introdução da manga condutora, começaram os trabalhos de aplicação do revestimento, utilizando-se o método do tambor de inversão de ar. O processo começa com a colocação do revestimento impregnado no tambor, enrolando-o, como se pode observar na **Figura 3.16**. Na figura também se pode observar a caixa de cor azul onde foi transportado por via rodoviária o revestimento impregnado de resina e envolto em gelo. De salientar que o revestimento está voltado ao contrário, isto é, com a resina na parte interior. Estando já o revestimento enrolado no tambor, é colocada uma mangueira de inversão especial no tambor que possibilitará a colocação correcta do revestimento no colector. Quando a mangueira é colocada, o revestimento é puxado por intermédio de uma corda para fora do tambor para se fixar na extremidade da mangueira.

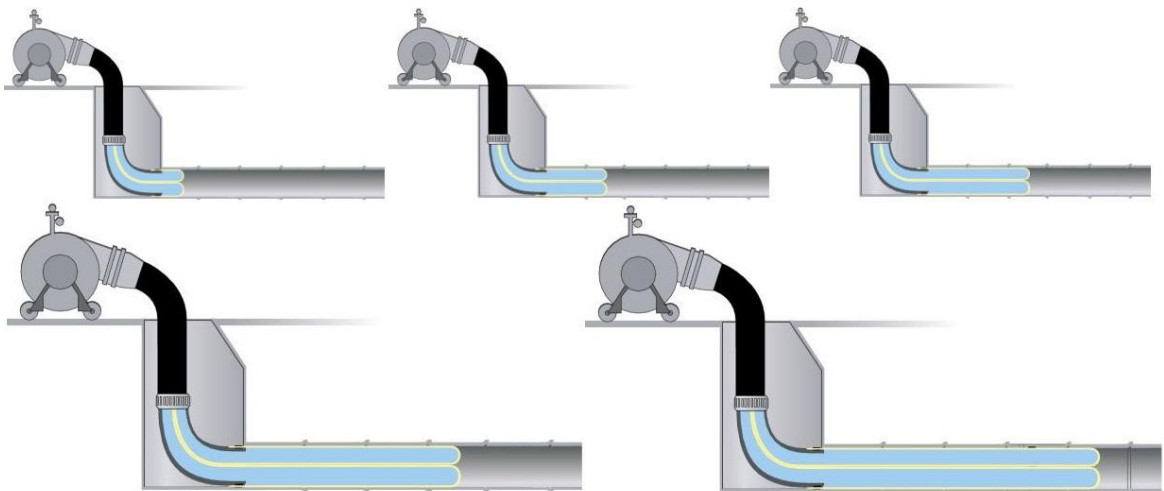
Figura 3.17 - Descrição gráfica do processo de instalação do revestimento – Adaptado de Catálogo do Revestimento CIPP da Aarsleef

Quando tudo está instalado, começa a injeção do revestimento no interior do colector. As irregularidades do colector existente não oferecem problema, uma vez que o revestimento ainda se encontra impregnado, ou seja, num estado maleável, o que permite que este se adapte às condições em que se encontra o colector. Assim, os relevos indesejáveis, devido à colocação da manga condutora, não oferecem resistência à colocação. Como é natural, existem diversos tipos de irregularidades. Como neste caso as irregularidades eram de pequena dimensão, não se verificou qualquer problema e o revestimento final fica apenas com um relevo pontual que não representa obstáculo ao escoamento. Na **Figura 3.17** descreve-se graficamente o funcionamento de todo o processo de injeção do revestimento.

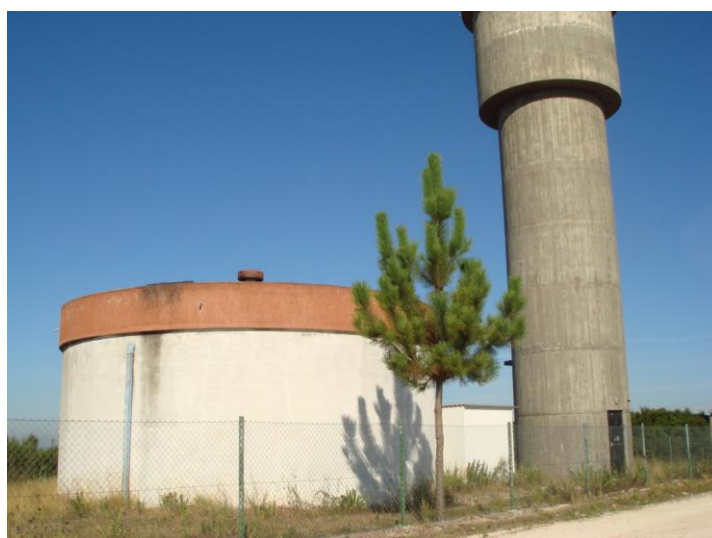
Figura A 1 – Reservatório apoiado e elevado do sistema de abastecimento de Abitureiras – Arquivo da A.S.

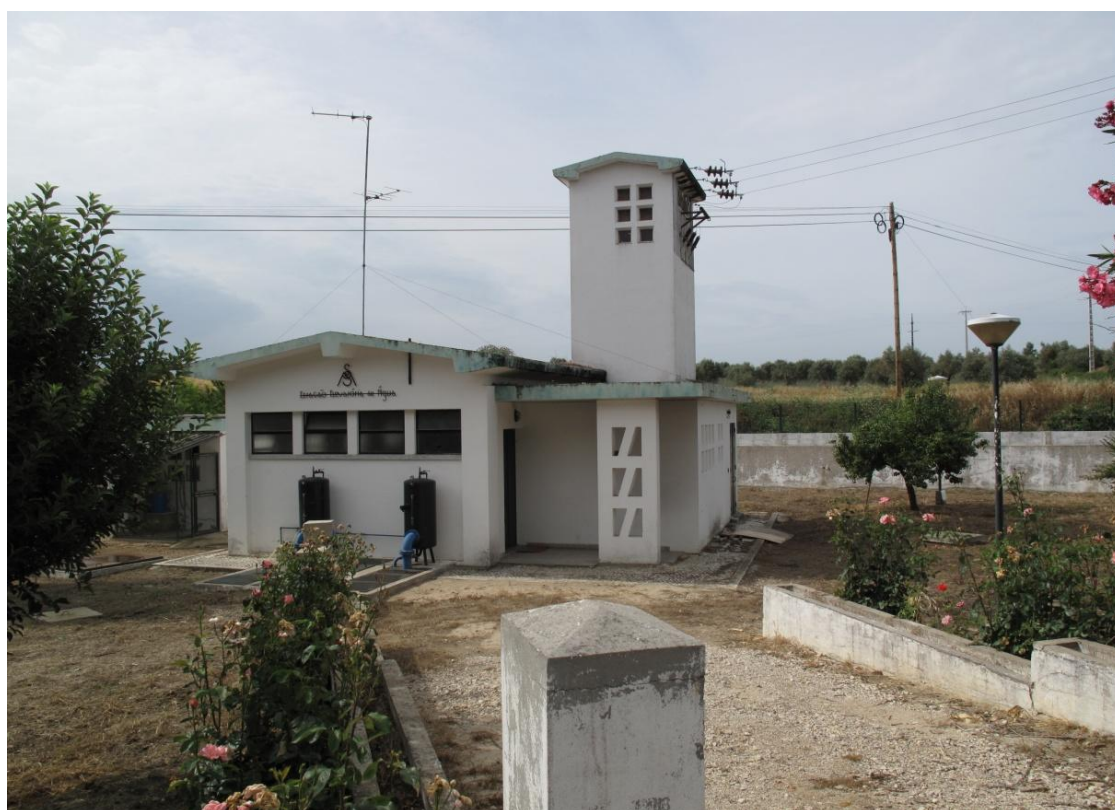
Figura A 5 - Estação elevatória do sistema de abastecimento de Alcanhões – Arquivo da A.S.

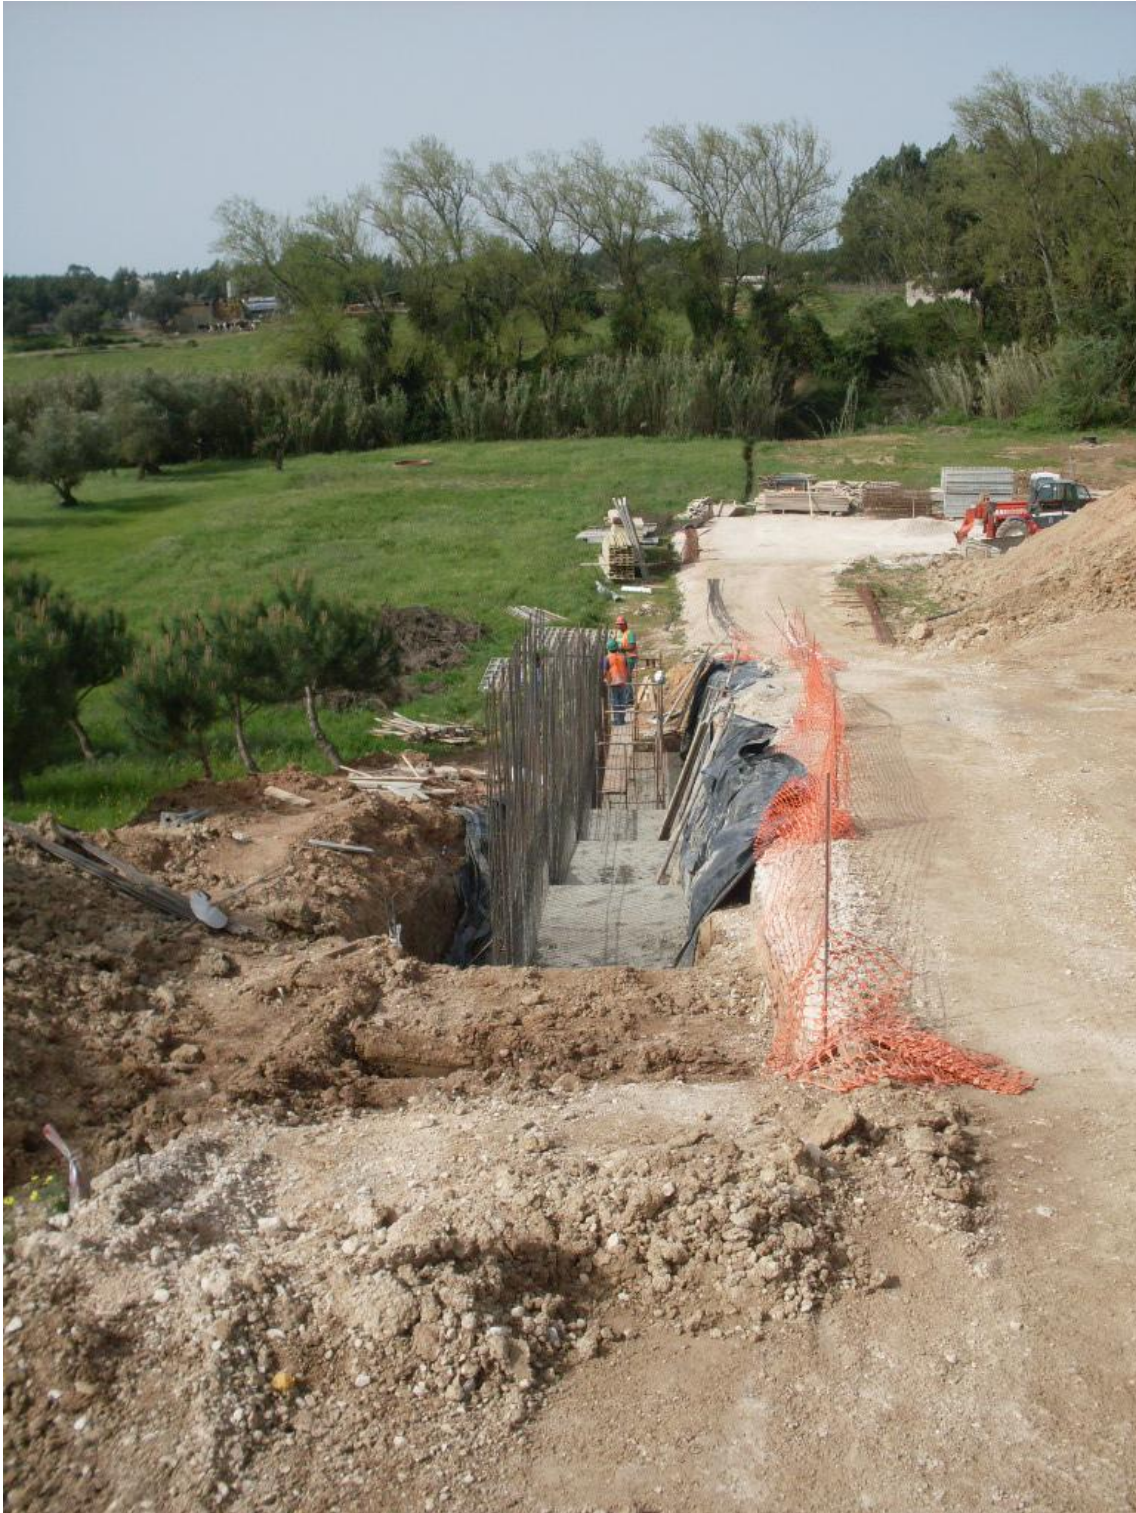
Figura C 2 - Armação de ferro para muro de suporte – Arquivo Pessoal

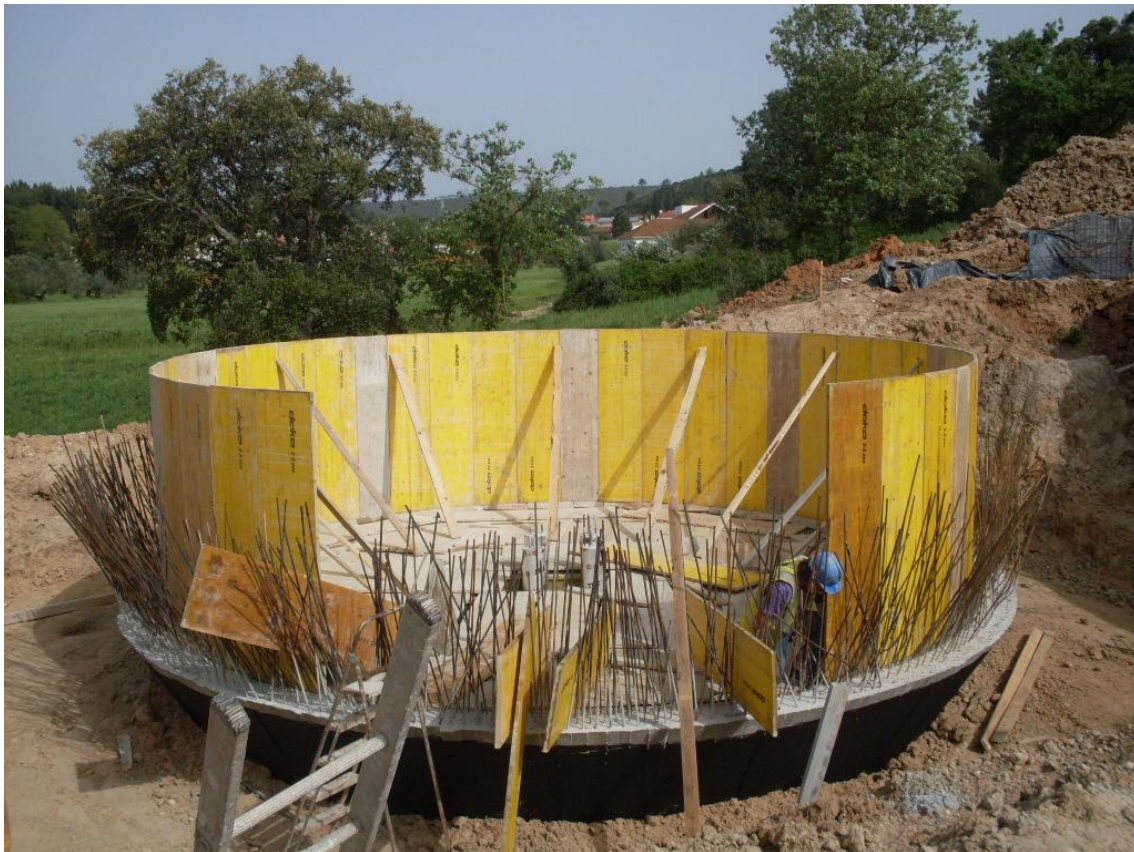
Figura C 3 - Execução de cofragem do decantador secundário – Arquivo Pessoal

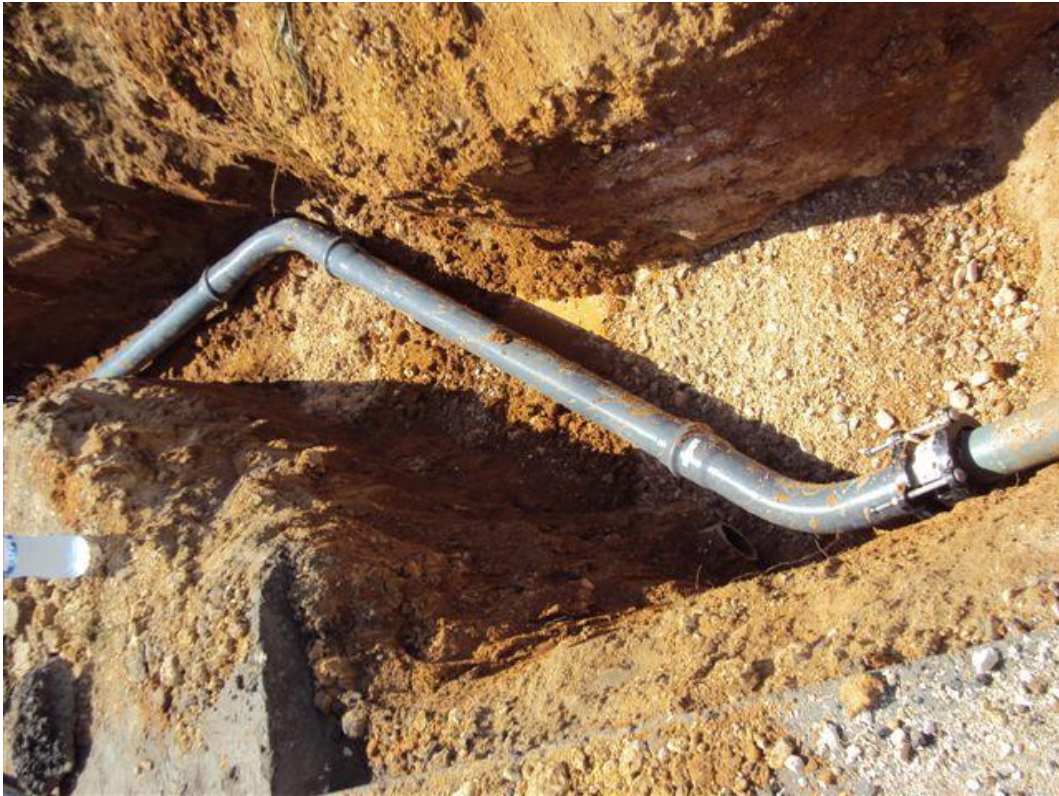
Figura D 1 – Vala aberta para instalação da VRP (Casais da Charneca) – Arquivo Pessoal

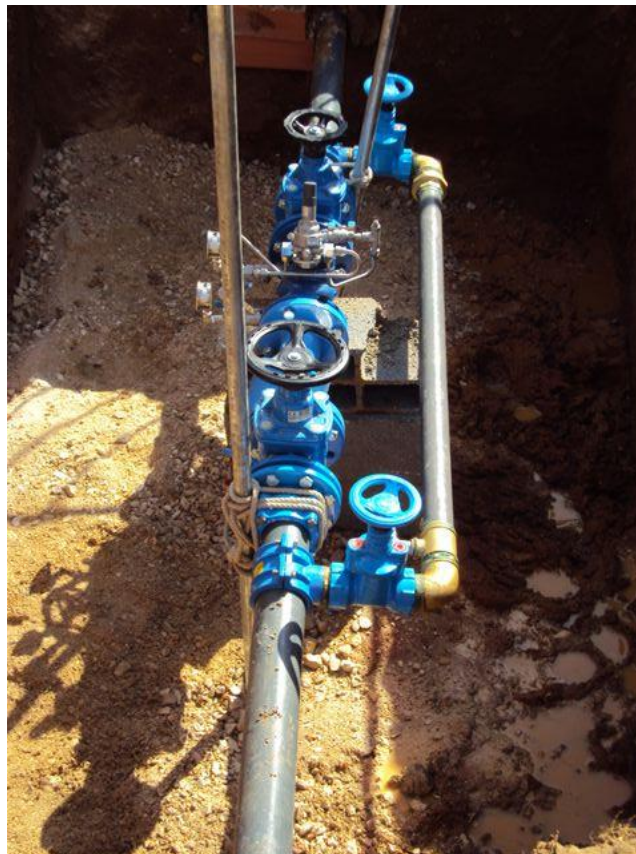
Figura D 2 – VRP instalada, vista longitudinal (Casais da Charneca) – Arquivo Pessoal

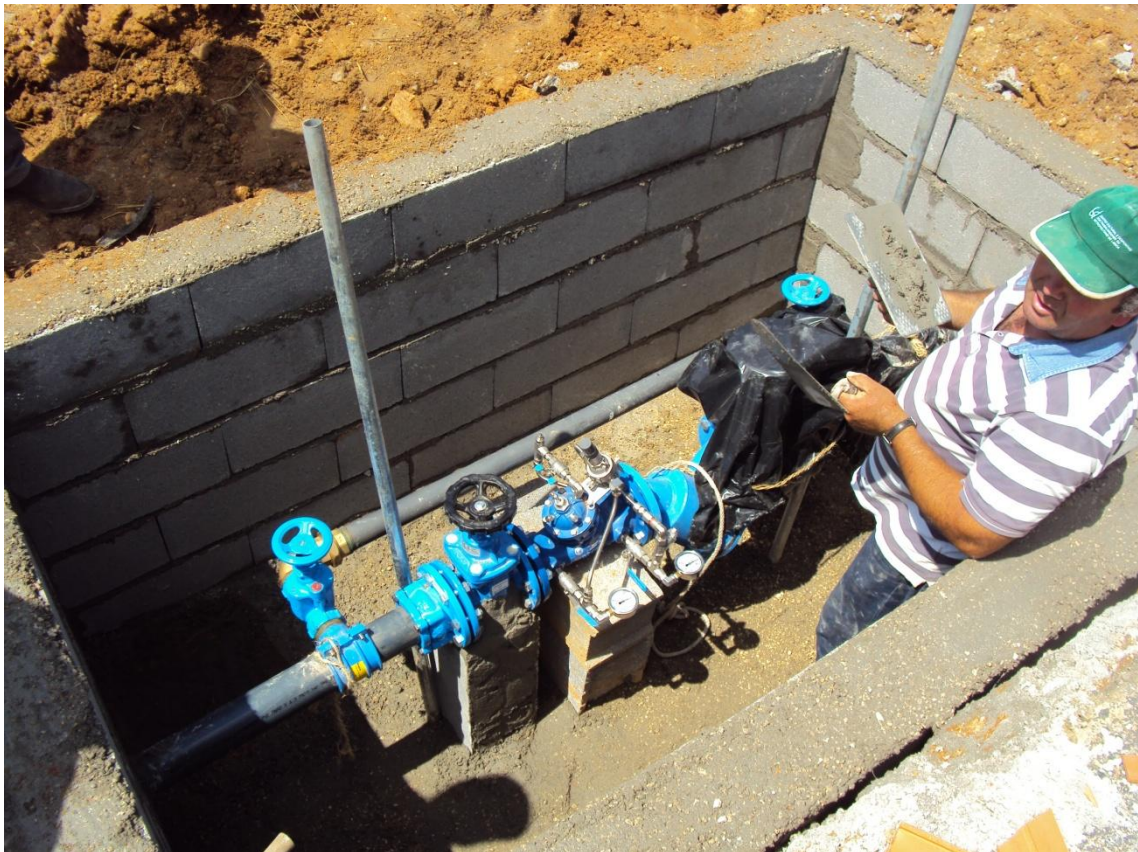
Figura D 3 - Construção da caixa envolvente da VRP (Casais da Charneca) – Arquivo Pessoal

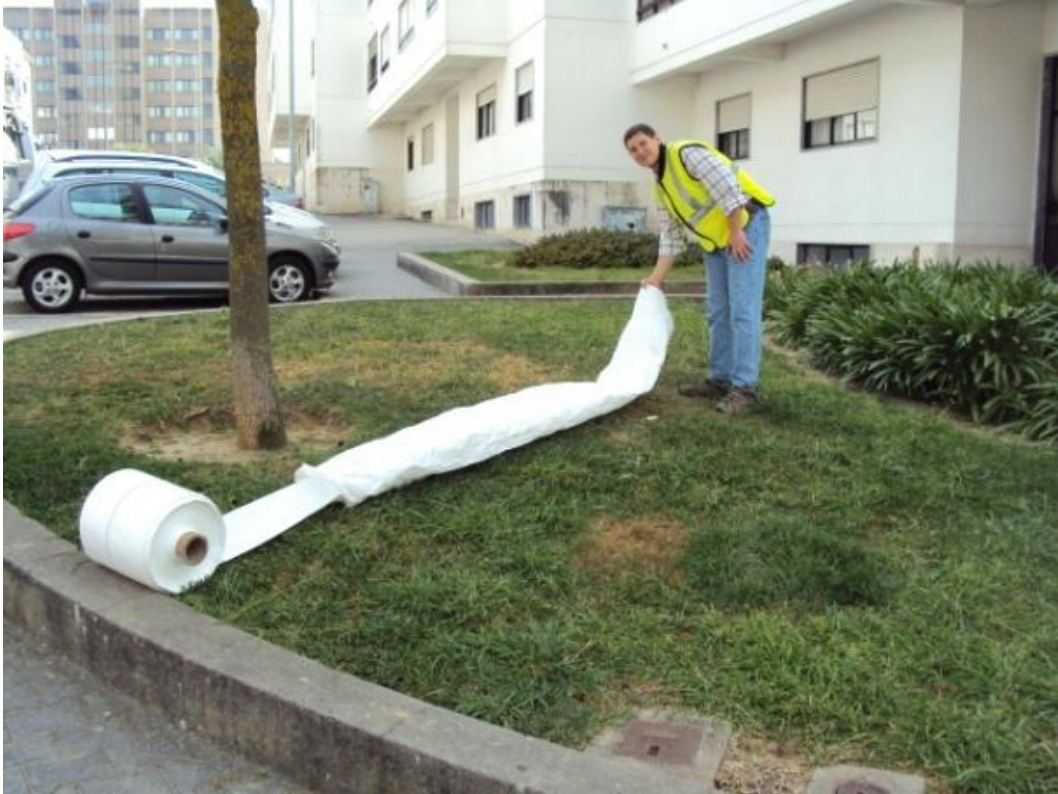
Figura E 5 - Manga condutora – Arquivo Pessoal
