Águas de Santarém

Conservação, Manutenção e Construção de Património Estratégico das Águas de Santarém

Relatório de Estágio para obtenção do grau de Mestre em Engenharia Civil na área de especialização de Hidráulica

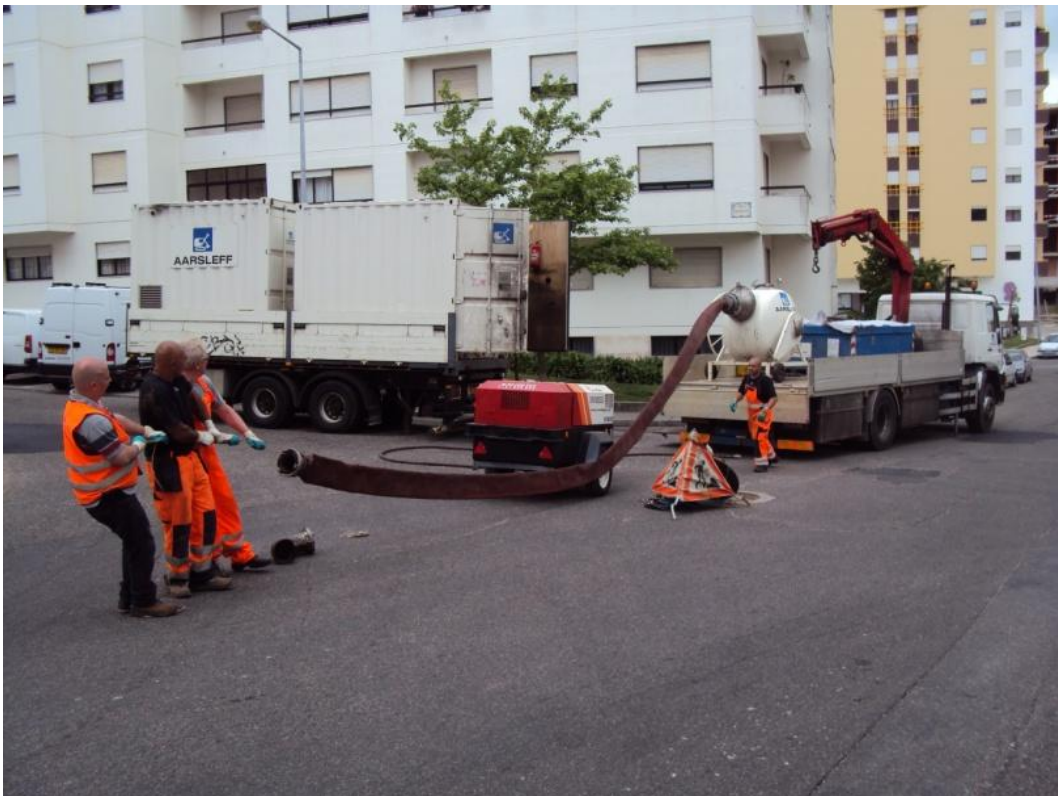
Figura E 6 - Equipa de trabalho a puxar o revestimento através da mangeira de inversão especial – Arquivo Pessoal

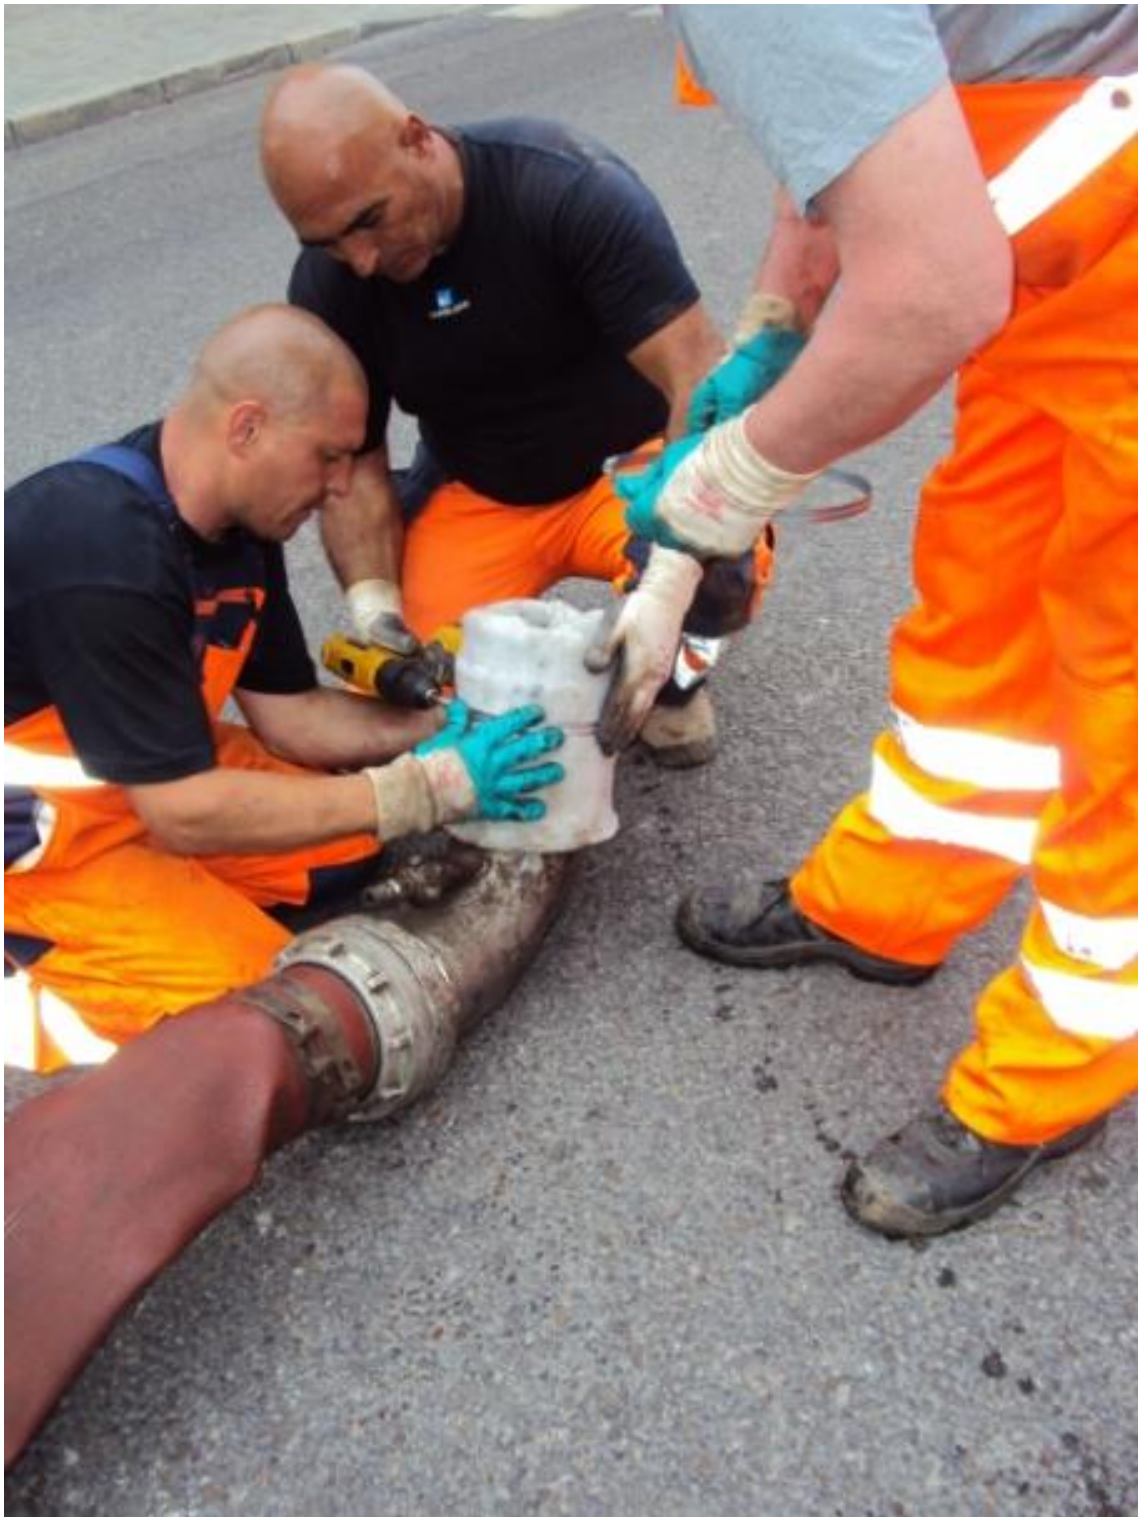
Figura E 7 - Fixação da ponta do revestimento na mangueira – Arquivo Pessoal

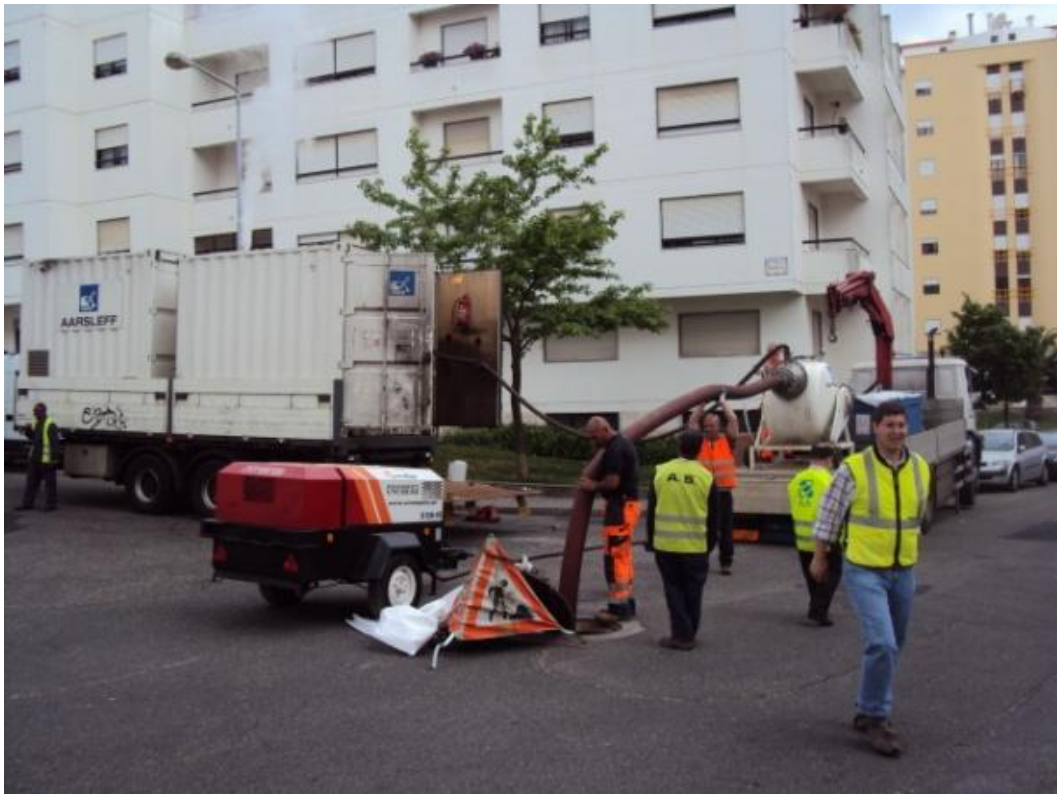
Figura E 8 - Colocação da mangueira de inversão especial – Arquivo Pessoal

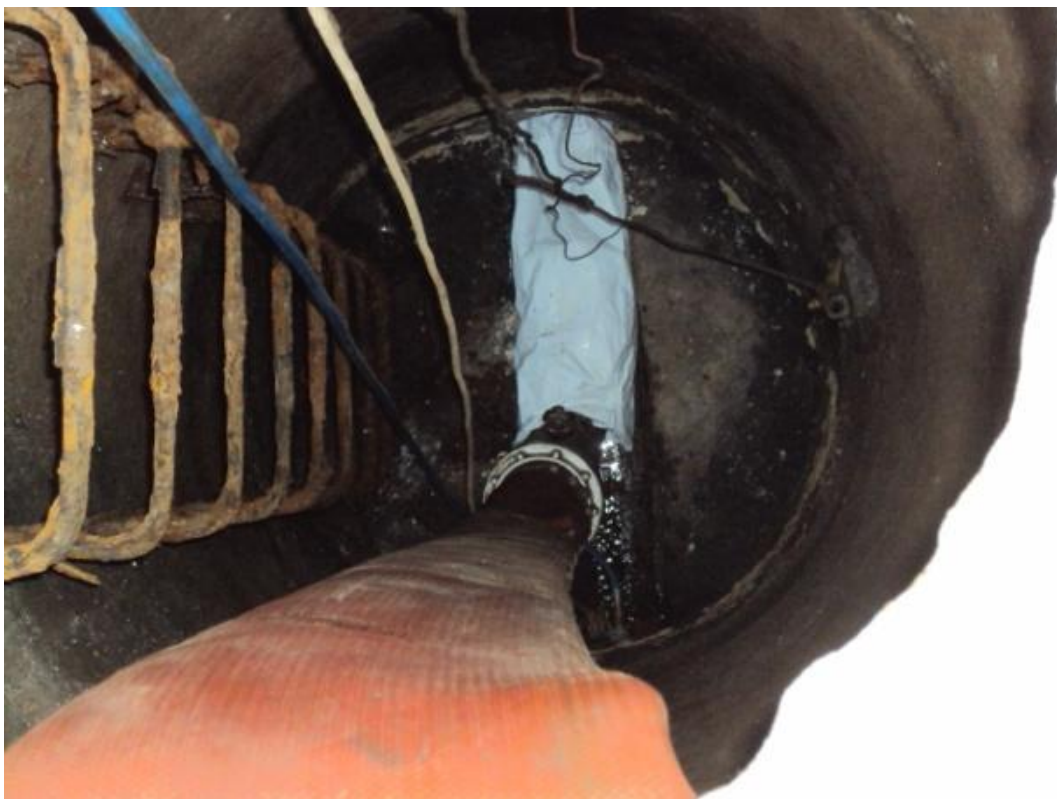
Figura E 9 - Mangueira de inversão especial inserida na manga guia – Arquivo Pessoal

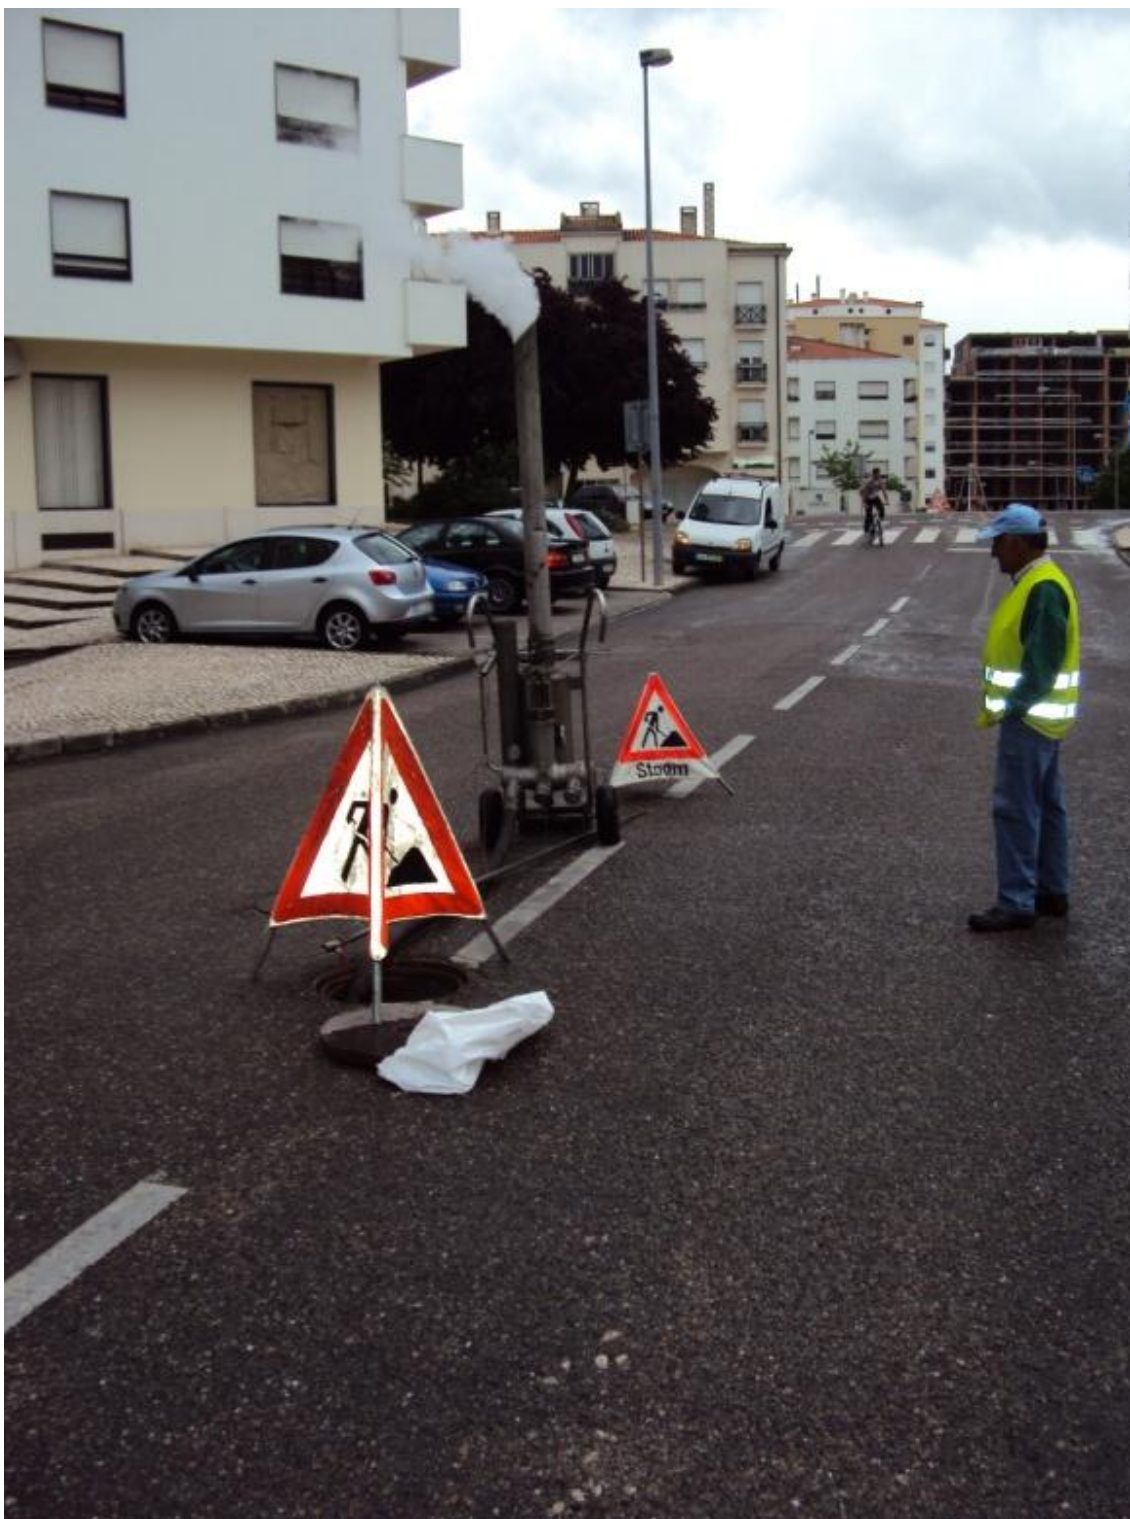
Figura E 10 - Extremidade final do colector. Equipamento de vapor de água – Arquivo Pessoal

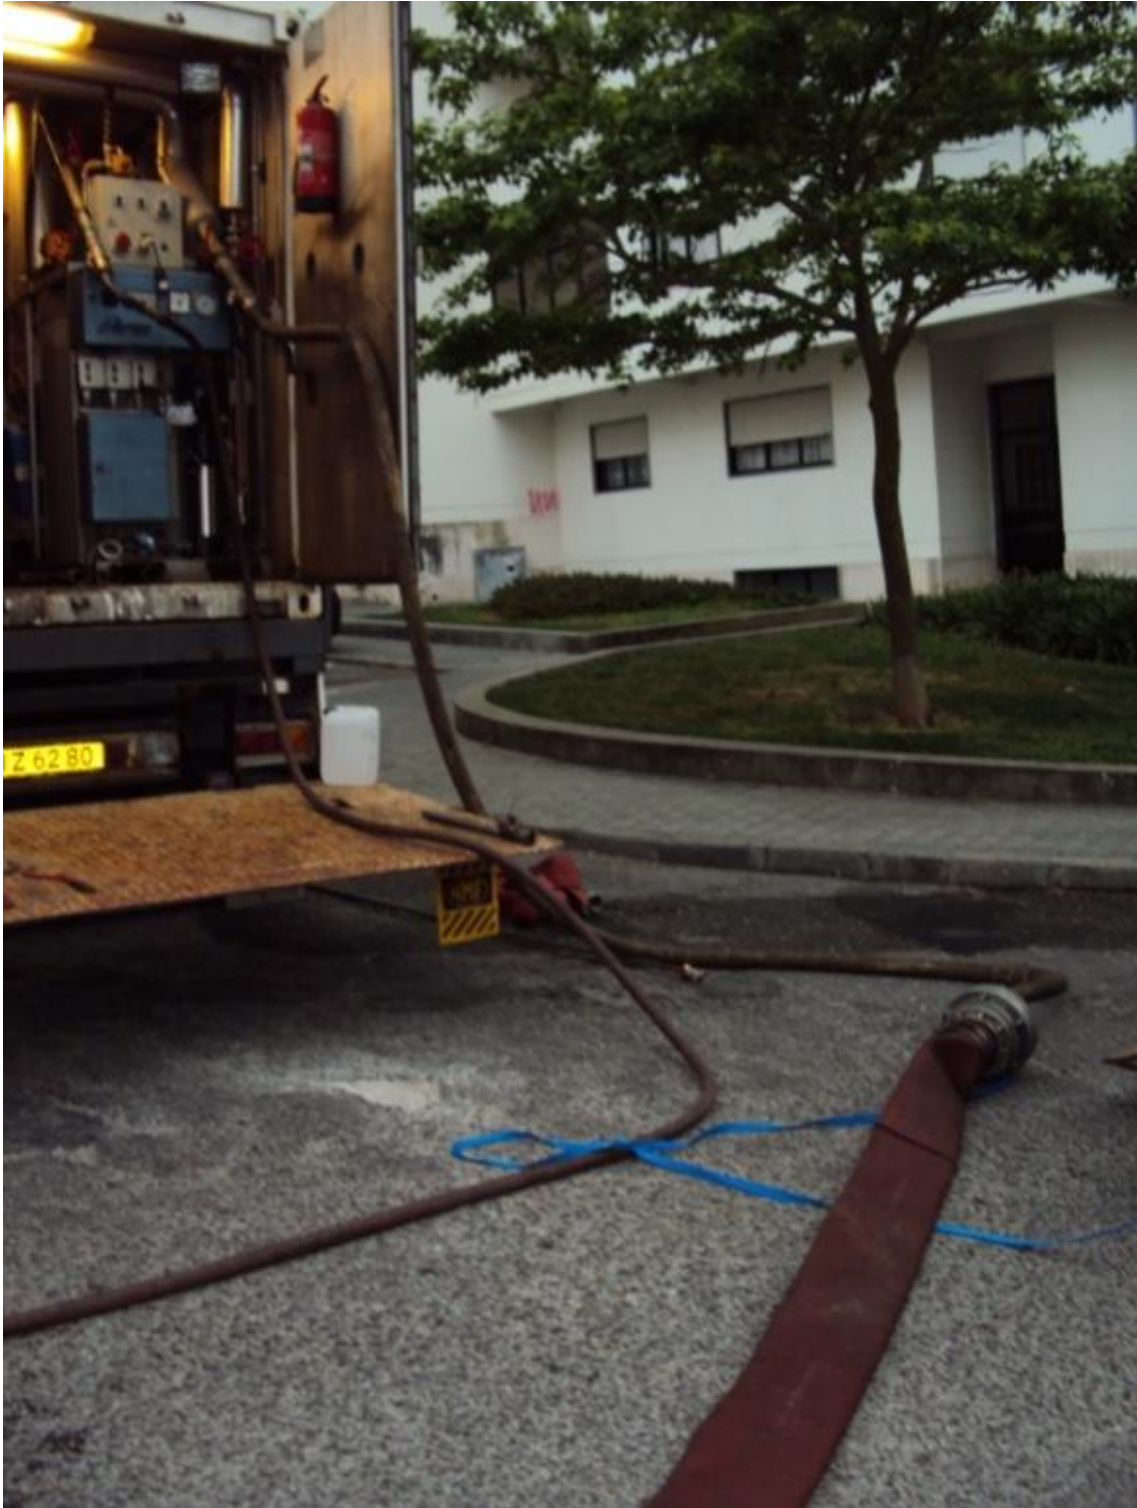
Figura E 11 - Mangueira de vapor de água ligada à mangeira de inversão especial – Arquivo Pessoal

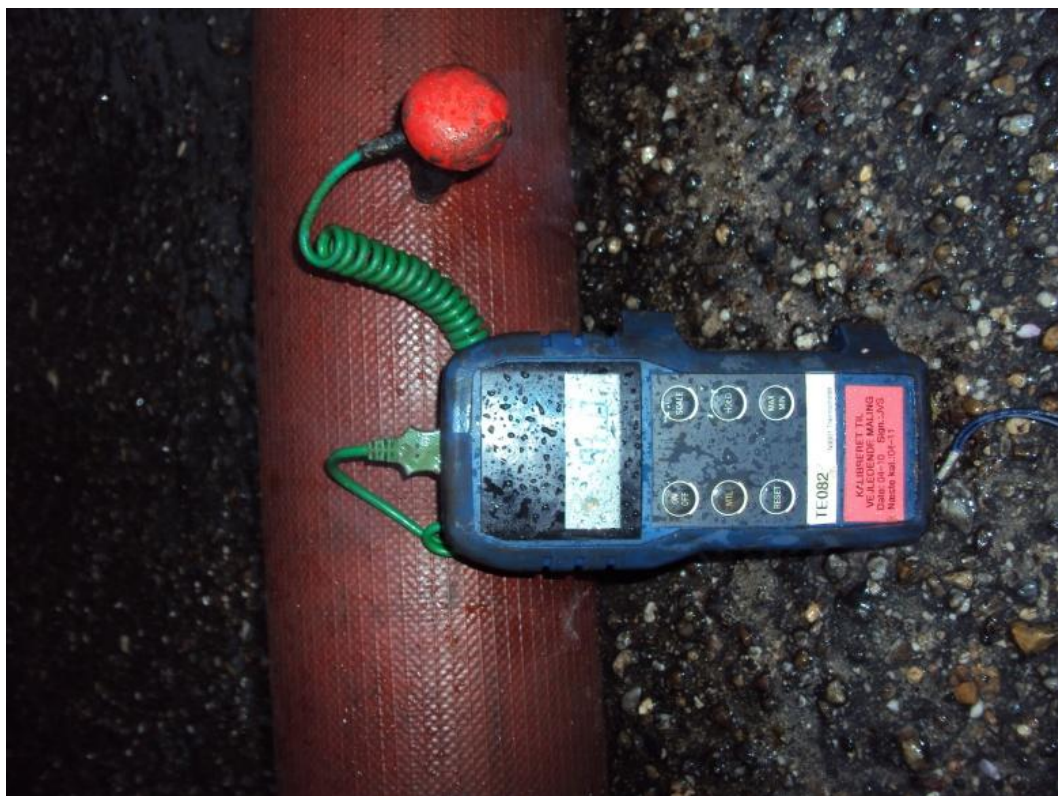
Figura E 12 - Mostrador electrónico da temperatura no interior do colector durante a fase de cura do revestimento – Arquivo Pessoal
