A IMPORTÂNCIA DA MADEIRA ESTRUTURAL NA CONSTRUÇÃO HISTÓRICA EM LISBOA

Henriques, Dulce Franco ⁽¹⁾; Silveira, Paulo Malta da ⁽²⁾

Instituto Superior de Engenharia de Lisboa – Instituto Politécnico de Lisboa, Grupo de Investigação CERIS – IST, mphenriques@dec.isel.ipl.pt ⁽¹⁾; Instituto Superior de Engenharia de Lisboa – Instituto Politécnico de Lisboa, psilveira@dec.isel.ipl.pt ⁽²⁾

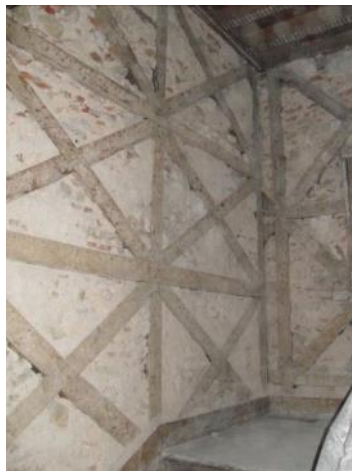
Figura 02: Frontal em paredes de caixa de escadas (edifício da rua Duques de Bragança, Lisboa, 2009)

A disposição construtiva mais comum é a do frontal tecido que se representa na Figura 01, constituído por prumos de secção de (0,10 a 0,15) m x (0,08 a 0,10) m, encaixados e pregados nas vigas do pavimento e nas vigas do teto, com um afastamento de cerca de 1 m de largura. A formação de triângulos pelas cruces de Santo André garante a indeformabilidade da estrutura e a sua capacidade de resistir a um sismo. Dividida a altura do pé-direito em partes iguais, assentam-se travessanhos horizontais de prumo a prumo e, nos retângulos formados entre os prumos e os travessanhos, introduzem-se escoras na diagonal. A viga que se localiza sob o vigamento do pavimento também toma a designação de frechal (Figura 01 e Figura 02).

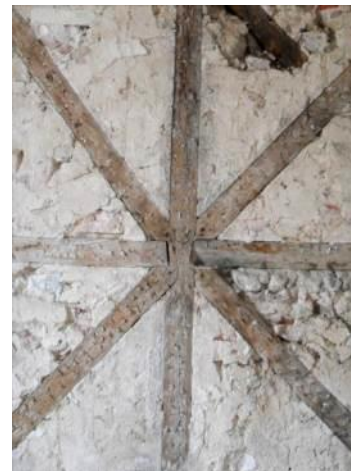
Figura 03: Pormenor de madeiramentos lascados em frontal (edifício da rua Duques de Bragança, Lisboa, 2009)

De forma a melhorar a aderência e o funcionamento conjunto entre a argamassa de revestimento e a madeira, lascava-se a superfície das faces desta (Figura 03) ou então pregavam-se fasquias afastadas entre

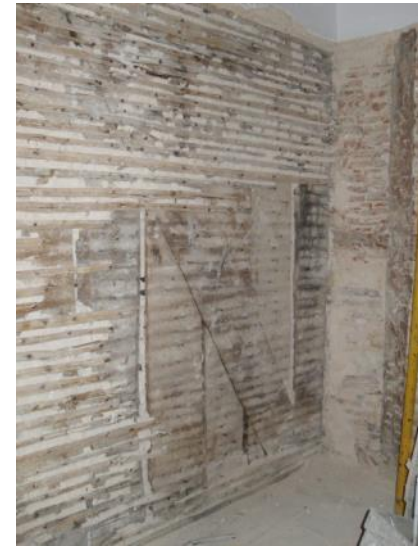
Figura 05: Tabique simples, em que se distinguem as costaneiras e uma aspa (edifício da rua Duques de Bragança, Lisboa, 2009)

O chamado tabique simples (Figuras 04 a 08) era em geral, constituído por uma ordem de tábuas costaneiras no interior não limpas nem aplainadas, espaçadas entre si de pelo menos 1 cm, e pregadas ao

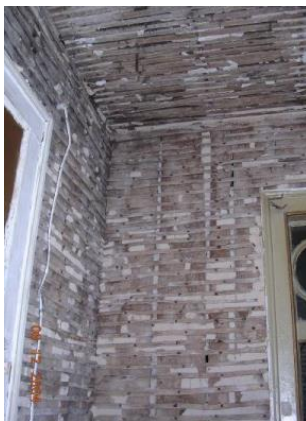
Figura 06: Fasquiado em paredes e tetos (edifício da travessa dos Mestros, Lisboa, 2004)

as vigas de pavimento, para formar os tectos, segundo a mesma técnica utilizada nos acabamentos de paredes (Figura 06)

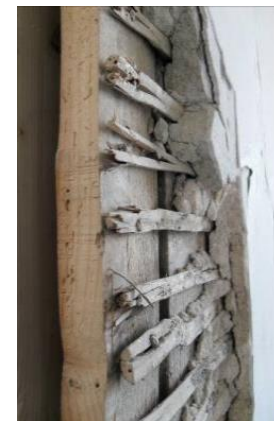
Figura 08: Corte de tábua costaneira, fasquias em arco de castanho e argamassa de envolvimento

O acabamento final era em argamassa de cal que, aplicada sobre a face e os interstícios do fasquiado, aumentava a resistência da ligação à tracção e ao corte (Leitão, 1896). Em tempos mais remotos, utilizou-se o arco de castanho rachado a meio e pregado com a superfície curva voltada para a parede (Figura 08). Acabou, no entanto, por ser posto de parte e substituído pelo Pinho bravo e pela Casquinha, que eram mais vantajosos por terem secção regular e uniforme (Figura 07). Aplicavam-se também fasquiados sob

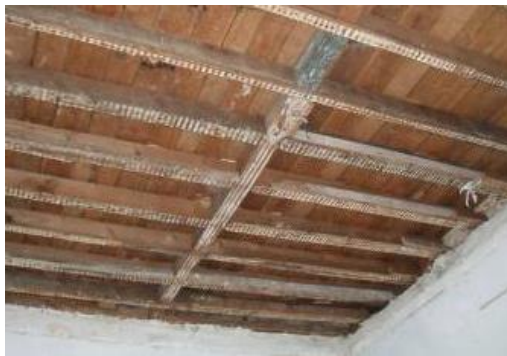
Figura 09: Estrutura de pavimento, após ter sido retirado o teto (edifício da rua Duques de Bragança, Lisboa, 2009)

A estrutura de madeira organiza-se com os vigamentos principais paralelos, com um afastamento entre eixos que varia, em função de vários factores, entre cerca de 0,20 e 0,40 m. Appleton (2003) refere uma regra que apontava para a adopção de afastamentos entre vigas iguais à sua largura, regra essa, porém, só encontrada na melhor construção da época pombalina, tendo evoluído a prática construtiva, para vigas cada vez mais estreitas e com maiores afastamentos (Figura 09 e Figura 10).

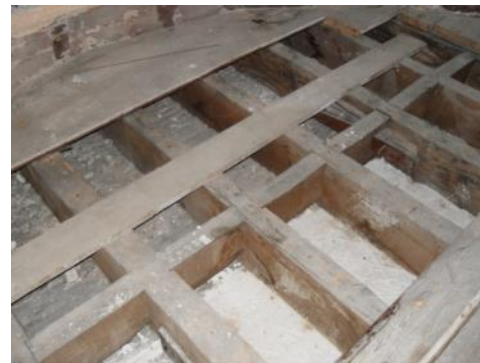
Figura 10: Estrutura de pavimento, após ter sido retirado o soalho (palacete Ribeiro da Cunha, Lisboa, 2010)

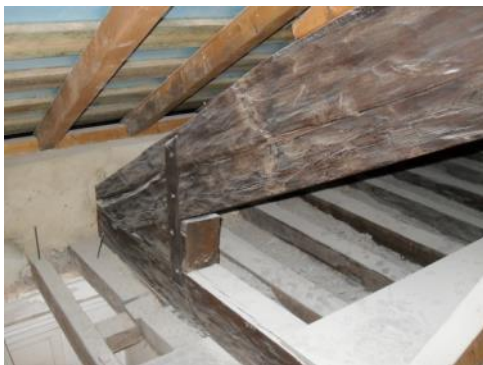
Figura 12: Assentamento de asna em parede (edifício da rua Duques de Bragança, Lisboa, 2009)

pendural. Como apoio do nó, são interpostas duas escoras verticais descarregando na linha ou num frechal que por sua vez descarrega na linha. Sobre o nó da perna, poderá descarregar uma madre (Figuras 11 a 13).

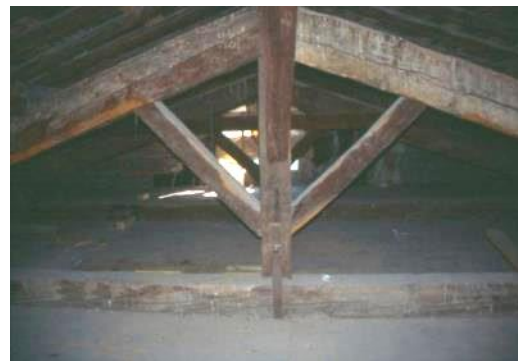
Figura 13: Parte central: pendural, linha, pernas e escoras (edifício em Mafra, 2008)
