Anexo 3.

Fichas de Anomalias

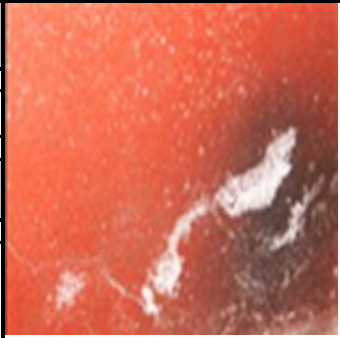
FICHA DE ANOMALIA Nº 16	A.4.(1)
--------------------------------	----------------

Eflorescências em revestimento de paredes de alvenaria adjacentes a muros de suporte.	
DESCRIÇÃO:	
<ul style="list-style-type: none"> ▪ Formação de uma substância de aparência cristalina ou filamentosa de cor esbranquiçada, e que aflora à superfície alterando o espectro visual do revestimento.

- Humidade do terreno (C – A.P.3.);
- Erros na aplicação/execução da atividade (C – A.E.1);
- Existência de sais solúveis na água e nos materiais utilizados (C – A.E.11.);
- Variações de humidade (C – A.A.2.).

- Humidade elevada do suporte (C – A.E.3.);
- Condições de ventilação e de aquecimento insuficientes (C – A.U.1.)

- Aspeto estético afetado;
- Deterioração progressiva do revestimento aplicado;
- Ocorrência de criptoflorescências: fortes tensões na estrutura porosa do revestimento e conseqüente perda de aderência e desagregação do revestimento aplicado.

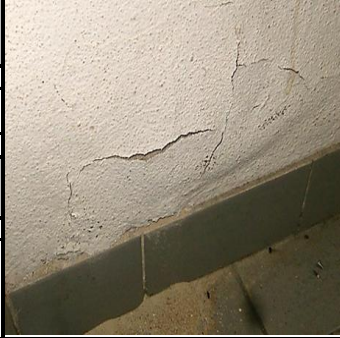
FICHA DE ANOMALIA Nº 24	A.7.(1)
--------------------------------	----------------

Empolamento da película de pintura, na extremidade inferior de parede de alvenaria interior.	
DESCRIÇÃO:	
<ul style="list-style-type: none"> ▪ Caracteriza-se pela formação de convexidades na superfície do revestimento.

- Aplicação de tintas impróprias sobre o revestimento (C – A.E.7.);
- Incompatibilidade de materiais utilizados (C – A.E.9.);
- Excesso de água / humidade na construção (argamassa e/ou suporte) (C – A.E.12.).

- Inadequação de materiais, técnicas empregues ou de componentes construtivos (C – A.P.1.);
- Produtos não adequados às condições de exposição e ao tipo de suporte (C – A.P.9.);
- Erros na aplicação/execução da atividade (C – A.E.1.);
- Humidade elevada do suporte (C – A.E.3.);
- Má qualidade dos materiais/degradação dos materiais (C – A.E.5.);
- Revestimento com insuficiente permeabilidade ao vapor de água (C – A.E.6.);
- Deficiente preparação do suporte (limpeza, rugosidade, molhagem) (C – A.E.10.);
- Existência de sais solúveis na água e nos materiais utilizados (C – A.E.11.).

- Aspeto estético afetado;
- Ocorrência de fissurações no revestimento;
- Destacamento do revestimento.

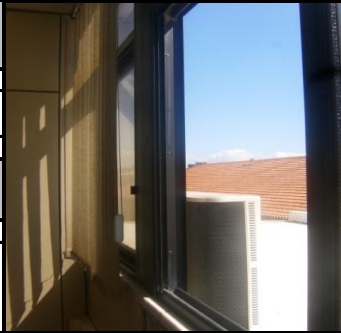
FICHA DE ANOMALIA Nº 52	D.7.(1); D.7.(2); D.7.(3)
--------------------------------	----------------------------------

Mecanismos de fecho danificados.	
DESCRIÇÃO:	
<ul style="list-style-type: none"> ▪ Mecanismos de fecho danificados ou em mau funcionamento.

CAUSAS PROVÁVEIS:
<ul style="list-style-type: none"> ▪ Escolha inadequada do perfil, materiais, geometria ou sistema de caixilho em função do vão (C – D.P.5.); ▪ Manuseamento incorreto do mecanismo de fecho (C – D.U.2.); ▪ Manutenção e limpeza inexistente (C – D.U.3.).

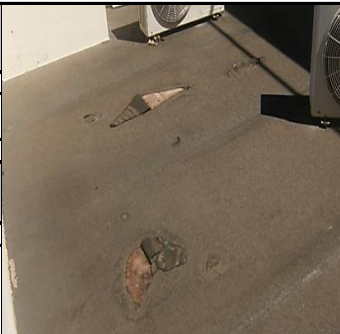
FICHA DE ANOMALIA Nº 53	E.1.(1)
--------------------------------	----------------

Destacamento do revestimento impermeabilizante de uma cobertura plana.	
DESCRIÇÃO:	
<ul style="list-style-type: none"> ▪ Separação da camada de revestimento impermeabilizante (tela betuminosa) do suporte aplicado.

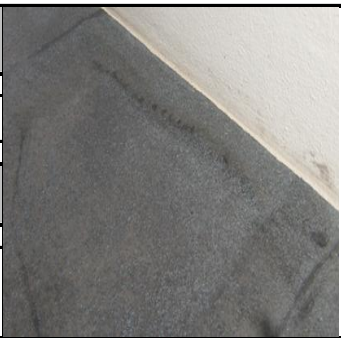
FICHA DE ANOMALIA Nº 55	E.3.(1)
--------------------------------	----------------

Empolamentos do revestimento impermeabilizante da cobertura plana.	
DESCRIÇÃO:	
<ul style="list-style-type: none">▪ Convexidades entre o revestimento impermeabilizante e a camada de suporte empregue.

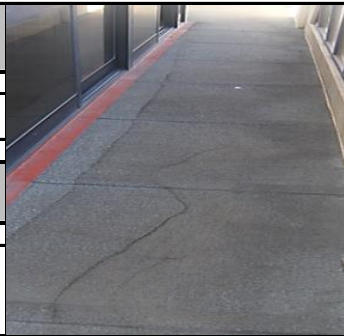
FICHA DE ANOMALIA Nº 57	E.5.(1)
--------------------------------	----------------

Permanência prolongada de água sobre revestimento impermeabilizante da cobertura placa.	
DESCRIÇÃO:	
<ul style="list-style-type: none"> ▪ Marcas/Manchas de permanência de água, em revestimento impermeabilizante da cobertura plana.

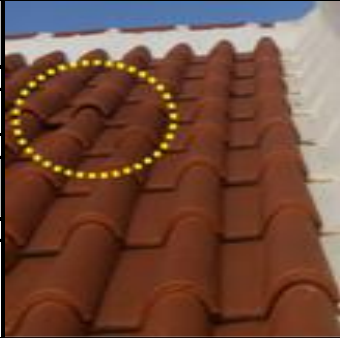
FICHA DE ANOMALIA Nº 60	F.2.(1)
--------------------------------	----------------

Levantamento/desalinhamento de revestimento cerâmico, na cobertura inclinada.	
DESCRIÇÃO:	
<ul style="list-style-type: none"> ▪ Caracteriza-se por encaixes longitudinais e transversais incorretos, resultando em fiadas de elementos com alinhamentos nitidamente levantados e irregulares.

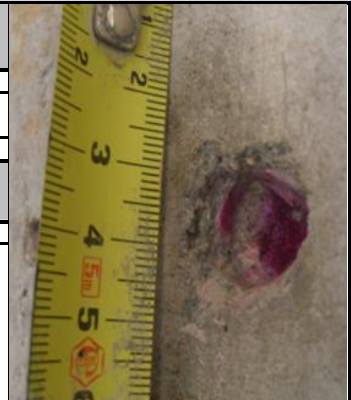
- O processo de carbonatação, em elementos de betão armado, consiste na reação do dióxido de carbono com o hidróxido de cálcio (composto constituinte do betão), levando à criação do carbonato de cálcio;
- Profundidade de carbonatação entre os 2 e 7mm (carbonatação superficial).

- Humidade de precipitação (Infiltração de água nos caixilhos de alumínio) (C – G. E.3.);
- Variações de humidade (ciclos seco/molhado) (C – G.A.1.);
- Dióxido de carbono (C – G.A.2.).

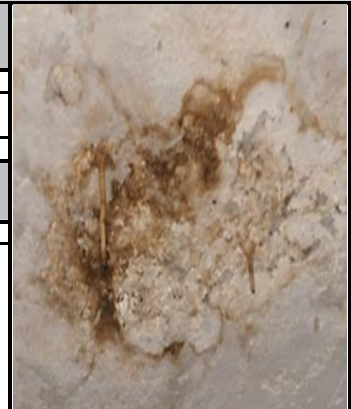
- Crescimento/formação de elementos verticais (estalactites) formadas a partir da dissolução e posterior cristalização de sais compostos do betão armado (hidróxido de cálcio).
- Local da anomalia coincidente com a passagem de canalização de distribuição do sistema *sprinkler's*, dos pisos subterrâneos.

- Manutenção escassa ou inexistente da canalização de distribuição do sistema *sprinkler's* (C – G.U.1);
- Humidade fortuita (rotura da canalização) (C – G.H.1.).

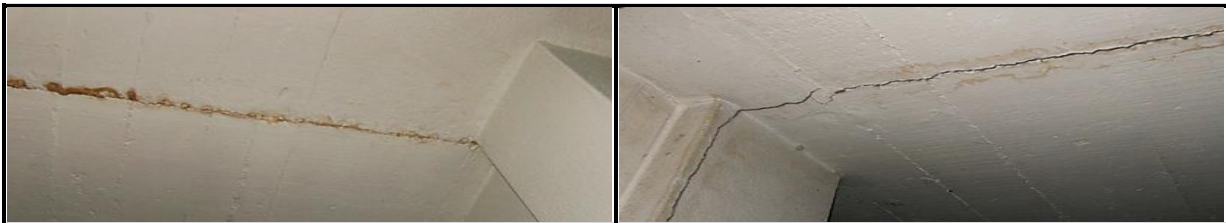
Deficiente funcionamento de junta de dilatação, em lajes de tetos interiores.

- Observação de mau funcionamento em locais de junta de dilatação (entre pilares), em lajes de tetos interiores;
- Evidências de infiltrações de água, nos locais das juntas de dilatação.

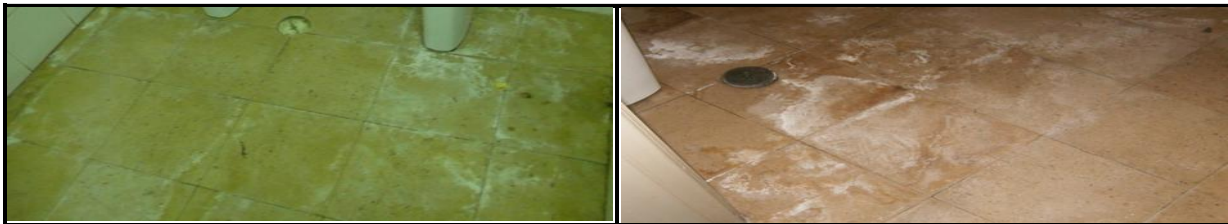
Eflorescências à superfície de revestimento cerâmico em pavimentos interiores.

- Surgimento de eflorescências muito aderentes e superficiais em vidrados de revestimento cerâmico.
- Evidências de anomalias próximas da zona da inundação ocorrida.

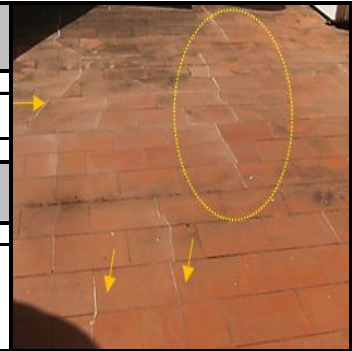
- Fendilhação atravessando toda a espessura do ladrilho, fina e sem orientação bem definida;
- Manchas de permanência de água no revestimento em causa.

- Escolha de materiais incompatíveis, omissa, ou não adequada à utilização (C – H.P.1.);
- Inexistência ou insuficiência de pendentos em pavimentos exteriores (C – H.P.3.);
- Deformações excessivas do suporte (C – H.P.4.);
- Cargas excessivas em pavimentos (C – H.C.1.).

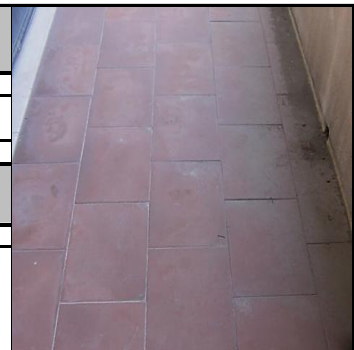
- Alteração no aspeto visual do revestimento cerâmico de pavimento exterior, no que diz respeito à cor, brilho e textura superficial.

- Escolha de materiais incompatíveis, omissa, ou não adequada à utilização (C – H.P.1.);
- Inexistência ou insuficiência de pendentos em pavimentos exteriores (C – H.P.3.).

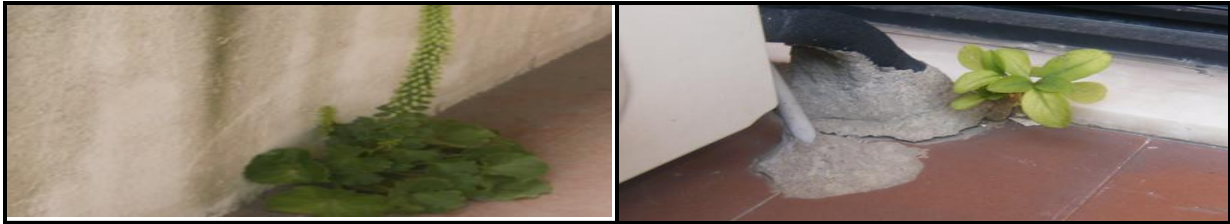
Crescimento biológico/vegetativo em juntas de revestimentos cerâmicos de pavimentos exteriores.

- Formação de origem vegetal nos locais de juntas de revestimentos cerâmicos de pavimentos exteriores.
- Evidências de anomalias junto a locais de fissurações do revestimento (instalações do A/C).
