O presente documento é elaborado no sentido de registar a caracterização das patologias existentes e descrever os métodos construtivos e as soluções preconizadas por ocasião da última grande intervenção de reabilitação do Palácio Nacional de Sintra, apresentando uma análise actualizada e comparativa da justeza e da oportunidade da sua adopção, face ao que se encontra hoje patente no mesmo local.

A intervenção em causa, que na realidade decorreu entre meados de 1995 e meados de 1997, era parte integrante de um programa de restauro e valorização elaborado pelo então IPPAR, e foi estabelecida com a intenção de restaurar as Coberturas e as Fachadas do Palácio, estendendo-se naturalmente aos diversos elementos construtivos constituintes das mesmas.

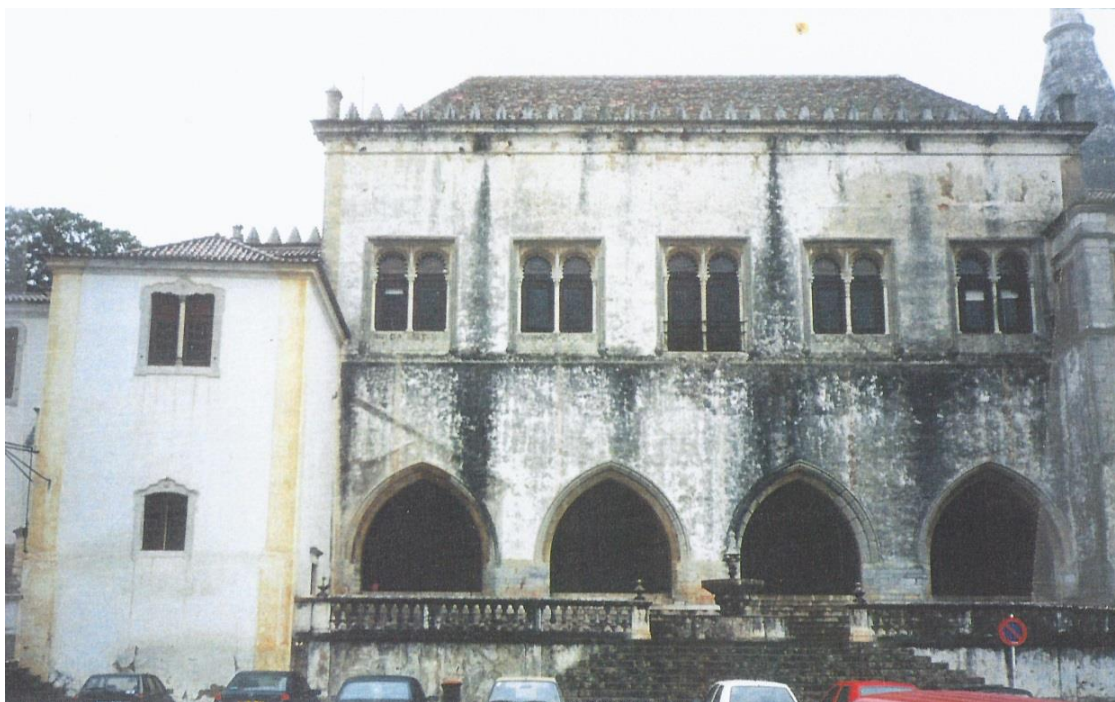
3 – Com origem na utilização da entrada principal como abrigo, para jogos de bola, para dormitório e para aplicação de ‘grafitti’, sob os arcos ogivados da fachada principal.

Fig. 3.1. – Fachada Principal (1995)

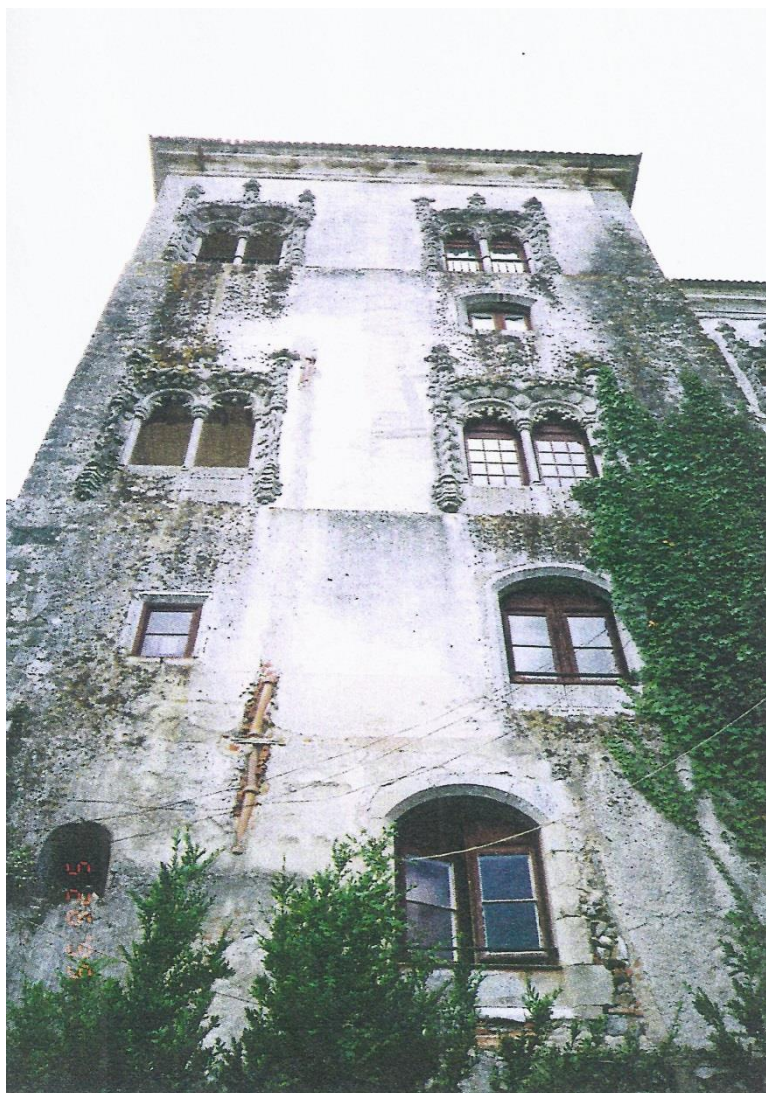
1 – Evidência de trepadeiras, musgos, líquenes e algas fixados nas cantarias e rebocos.

2 – Existência de diversas outras espécies em áreas significativas, resultando em manchas esverdeadas, de cores escuras e de cor alaranjada.

Fig. 3.2. – Fachada Norte - Parcial (1995)

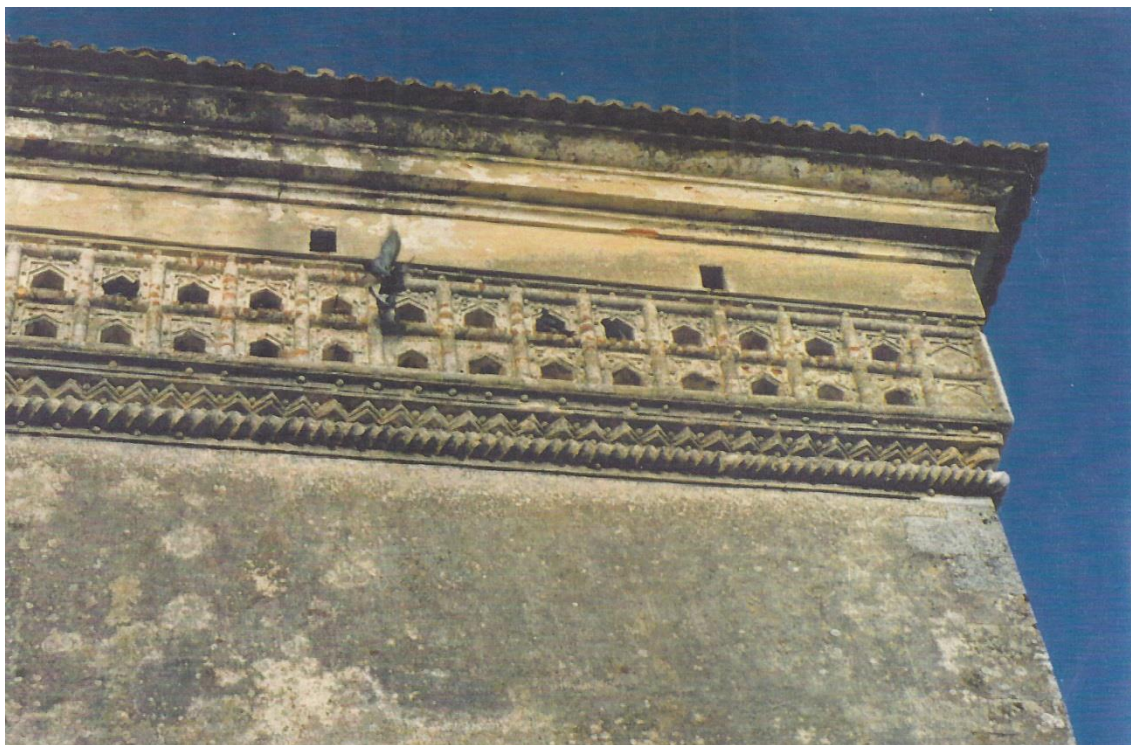
1 – Profusão de pombos e respectivas crias, provocando uma constante agressividade dos seus guanos sobre os paramentos exteriores.

2 – Embora a Torre dos Brasões possua um pombal integrado na sua arquitectura, existia um excedente de locais de nidificação com a ocupação da generalidade das coberturas, e grandes depósitos de guano dificultando ou impedindo o normal escoamento das águas pluviais das coberturas através dos algerozes, gárgulas e tubos de queda.

Fig. 3.3. – Fachada Norte – Torre dos Brasões – Pombal (1995)

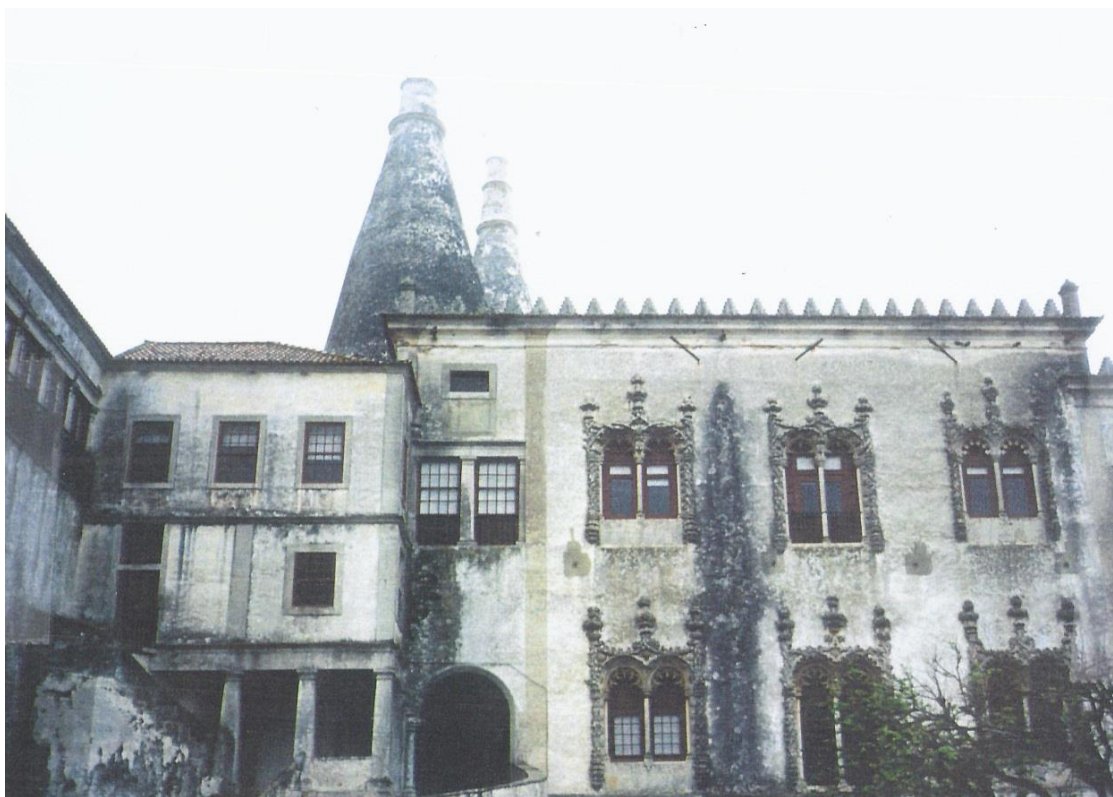
Encontrados em particular nas zonas de franco acesso ao público (Entrada, Passagem sob a Ala Manuelina, Piso Térreo da Ala Manuelina), sob a forma de pintura ou esculpidos nos rebocos.

Fig. 3.8 – Fachada Principal – Ala Manuelina (1995)

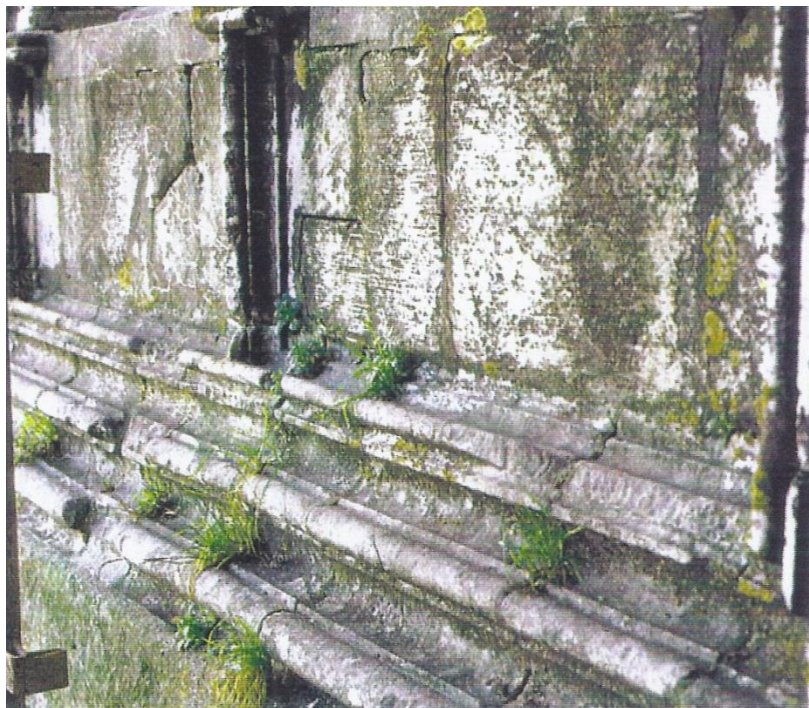
Também esta colonização estava directamente relacionada com a presença de humidade dispersa pela generalidade das peças analisadas, em conformidade com o ambiente geral da zona. De acordo com o ‘Relatório dos Trabalhos...Nova Conservação, Lda.’, verificava-se que:

“Nas zonas menos expostas às águas pluviais, ou sujeitas a ciclos de húmido/seco, as superfícies encontravam-se recobertas por depósitos compactos de espessura relativamente fina e homogénea de cor acastanhada. Pontualmente verificava-se a existência de formações do tipo crosta negra.”

Fig. 3.11. – Colonização Biológica (Proença, 1998)

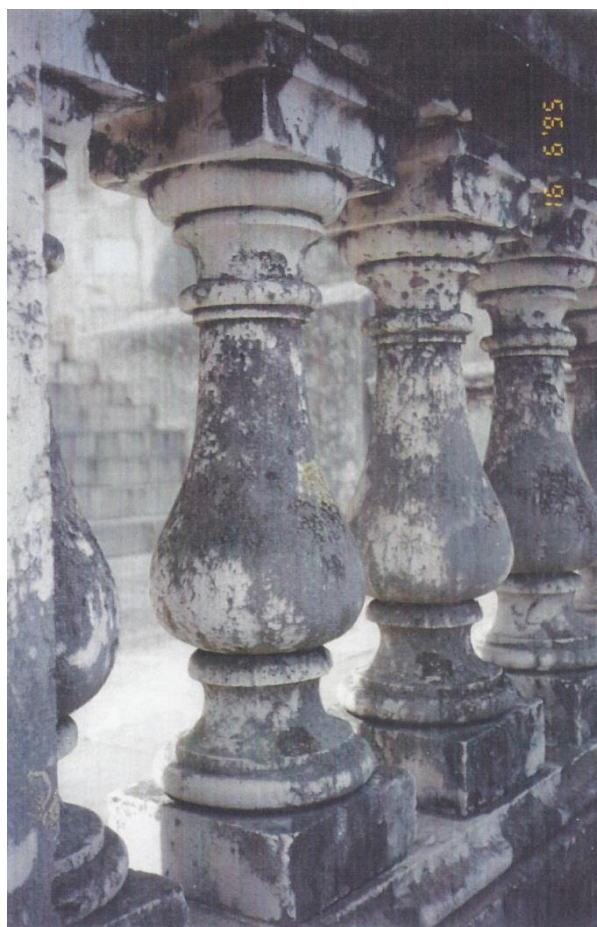
Em particular, verificava-se ainda uma colonização do tipo endolítico na balaustrada da fachada principal, seus cunhais e vãos, apresentando-se as respectivas superfícies com um aspecto acinzentado escuro.”

Fig. 3.12. – Colonização Endolítica – Fachada Principal, (1995)

Conforme referido, em particular, a colonização na balaustrada da fachada principal e dos seus cunhais e vãos, era do tipo endolítica, ou seja, verificava-se no interior da estrutura porosa da cantaria, apresentando as respectivas superfícies uma cor cinzenta escura.

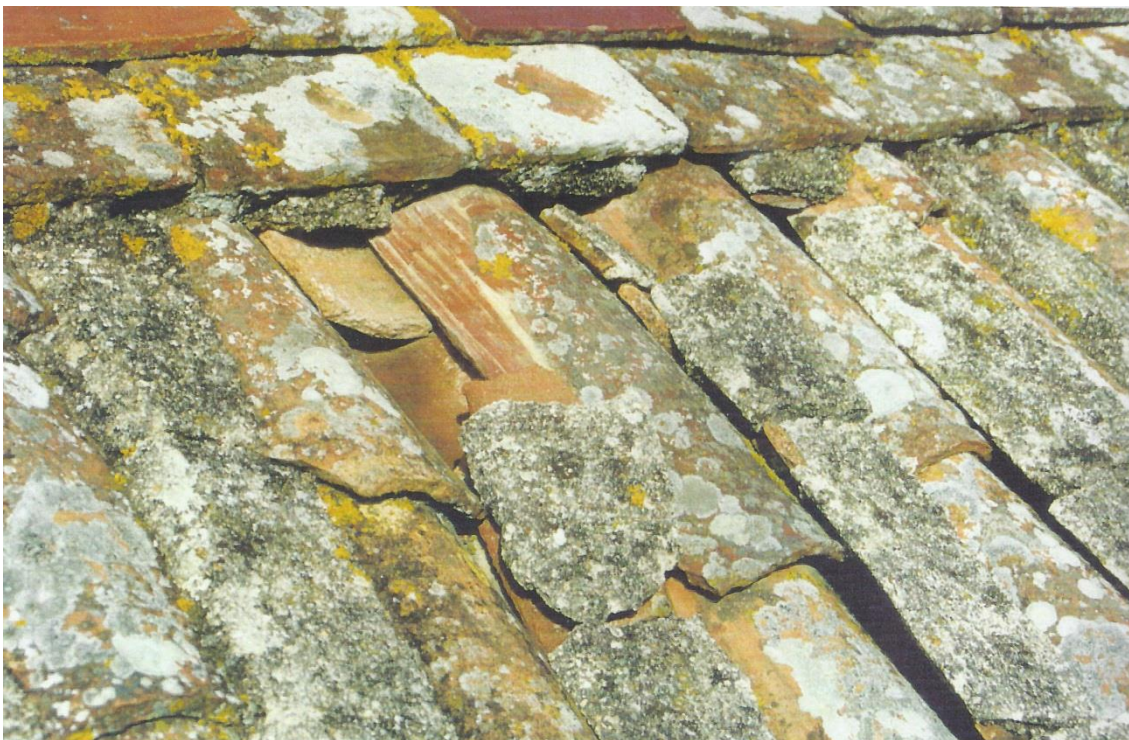
As coberturas sob análise, possuíam inclinação adequada e encontravam-se revestidas com elementos cerâmicos do tipo telha de canudo (capa e canal) e do tipo 'soleto' (em escama).

Os algerozes, e restantes zonas de remate e transição estavam executados com folhas de zinco e chumbo.

Fig. 3.16. – Cobertura da Sala dos Cisnes – Fachada Principal (1996)

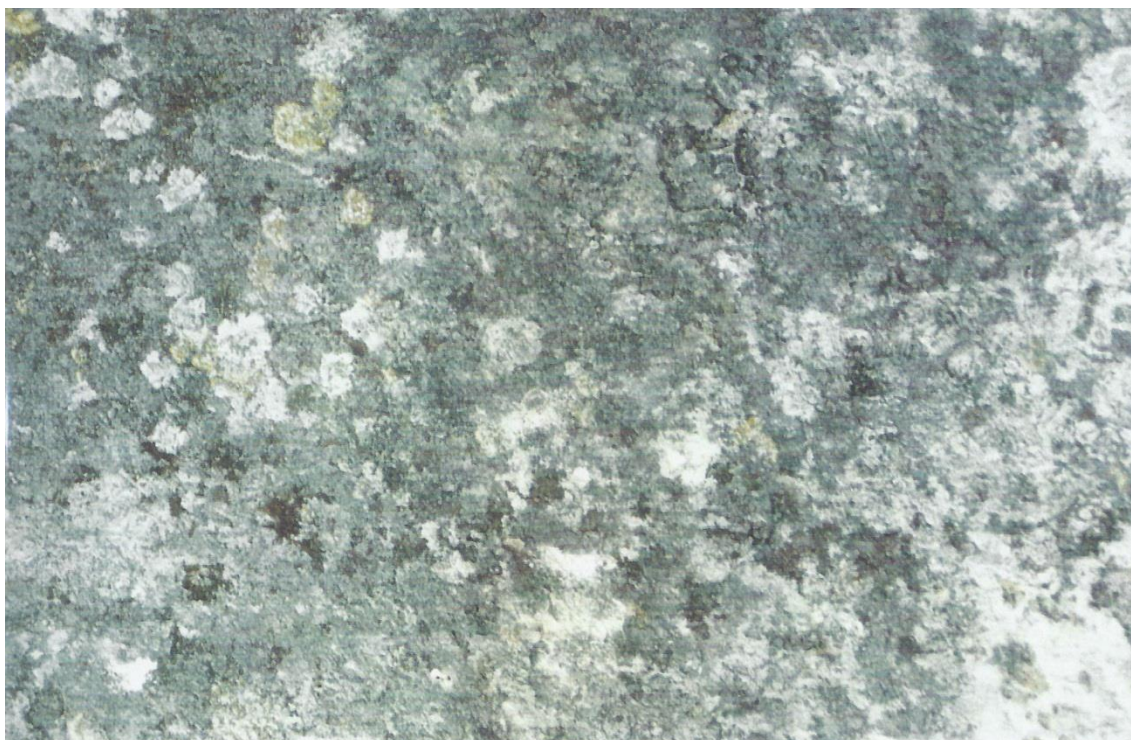
Da colonização biológica por animais resultava, para além de um grave problema estético nas fachadas destes edifícios, a acumulação de excrementos de pombos. Os mesmos constituíam uma importante causa da degradação dos rebocos, uma vez que as suas características fortemente ácidas atacavam quimicamente os materiais constituintes daqueles revestimentos.

Por outro lado, aqueles guanos eram uma importante fonte de abastecimento de sais e matéria orgânica para as colonizações de plantas que assim encontravam excelentes condições para o seu desenvolvimento.

Fig. 4.4. – Rebocos das Chaminés (1995)

“O reboco das chaminés apenas será escovado com escova de nylon, aplicando biocida adequado à futura aplicação de cal e lavado a jacto de água a pressão conveniente.

Mal se aprecie o aspecto visual desta lavagem, poderá ser aplicada caição com velatura.”

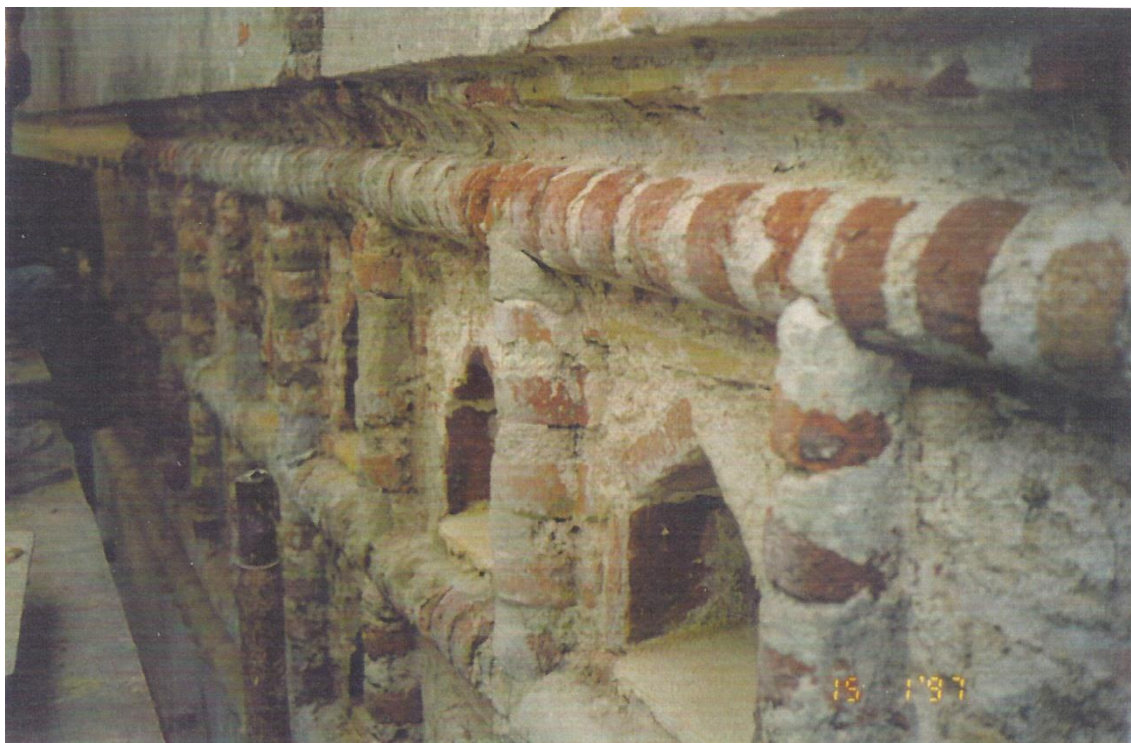
Provavelmente devido à configuração destes elementos, com as suas saliências e ressaltos, horizontais e verticais, associados à presença constante de pombos e à acção química dos seus guanos sobre os componentes das argamassas de reboco, bem como à lavagem por parte das águas pluviais; as superfícies de base apresentavam-se totalmente desprotegidas e expostas aos diversos factores de degradação.

Estavam 'à vista' e também em processo de degradação a maioria dos elementos cerâmicos de base.

Fig. 4.7. – Pombal – Torre dos Brasões (1997)

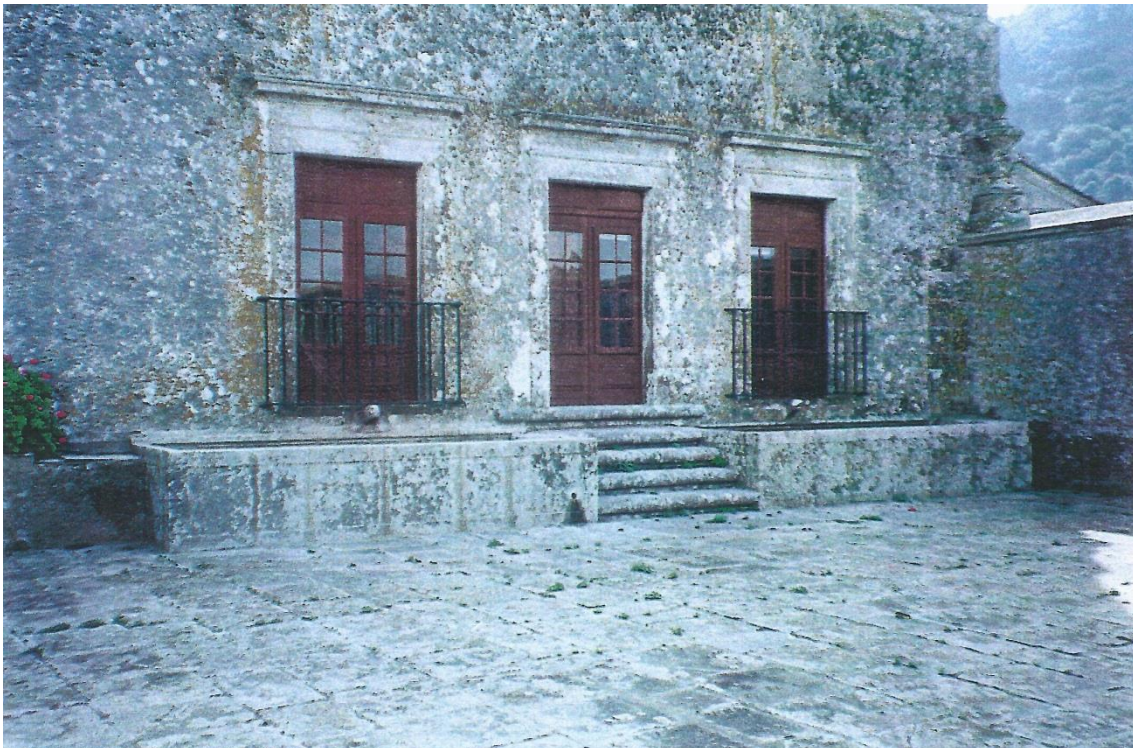
Presentes de uma forma generalizada em todos os paramentos analisados, conforme foi acima referido, por efeito da poluição e dos excrementos de pombos, cuja acção já foi descrita em 4.1.2.

Fig. 4.9 – Pátio dos Tanquinhos (1995)

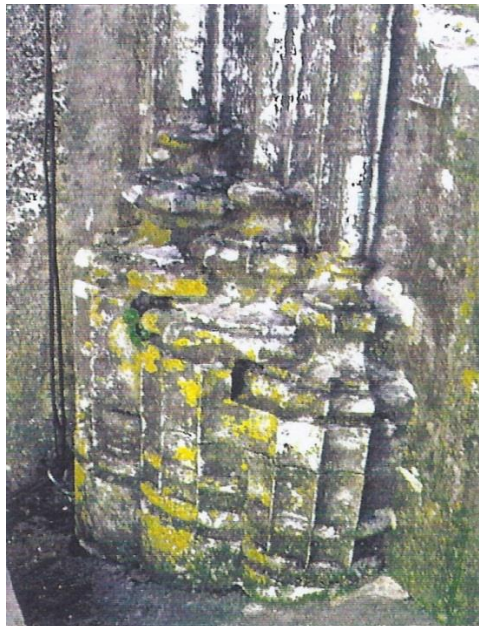
Regista-se apenas que a colonização dos elementos de cantaria era profunda e difusa e realizada principalmente por algas e por líquenes (Proença, 1998). Estes fenómenos apresentavam maior gravidade nos elementos de pedra esculpidos presentes nos Alçados Manuelinos.

Fig. 4.11. – Colonização Biológica (Proença, 1998)

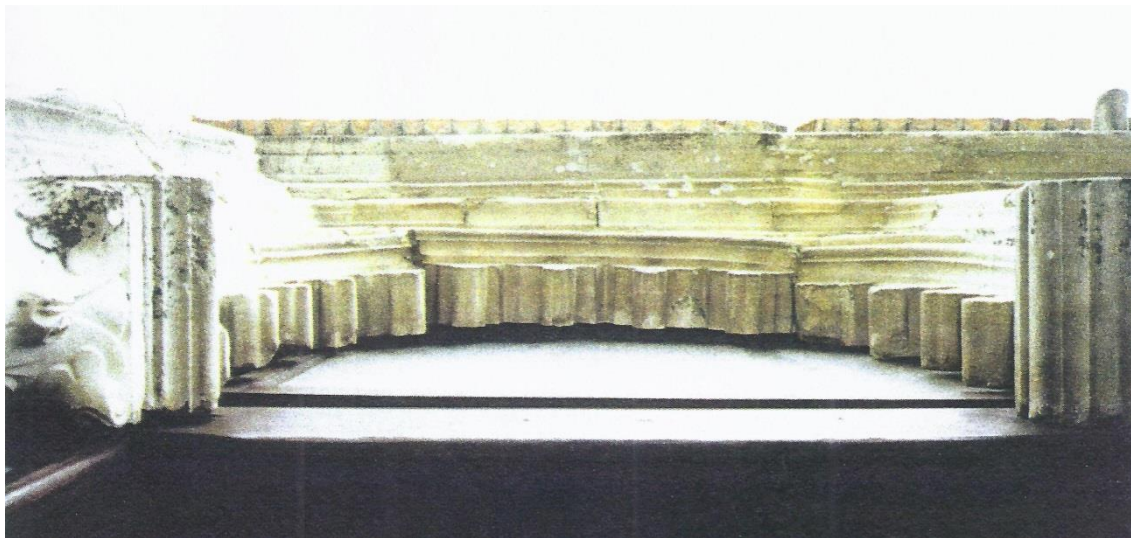
Trata-se de situações em que os elementos de cantaria se encontravam desalinhados no sentido horizontal, por efeito de uma acção exterior, de natureza mecânica.

A maioria das cantarias existentes em arcos de vãos de janelas de estilo manuelino, encontrava-se afectada por problemas desta natureza, em particular devido à acção de forças indevidamente distribuídas, à acção das vibrações provocadas pela circulação de veículos no exterior e de movimentos de carácter sísmico ocorridos ao longo do tempo de vida das construções (Compósito, 1996).

Fig. 4.13. – Deslocamento em Vão (1995)

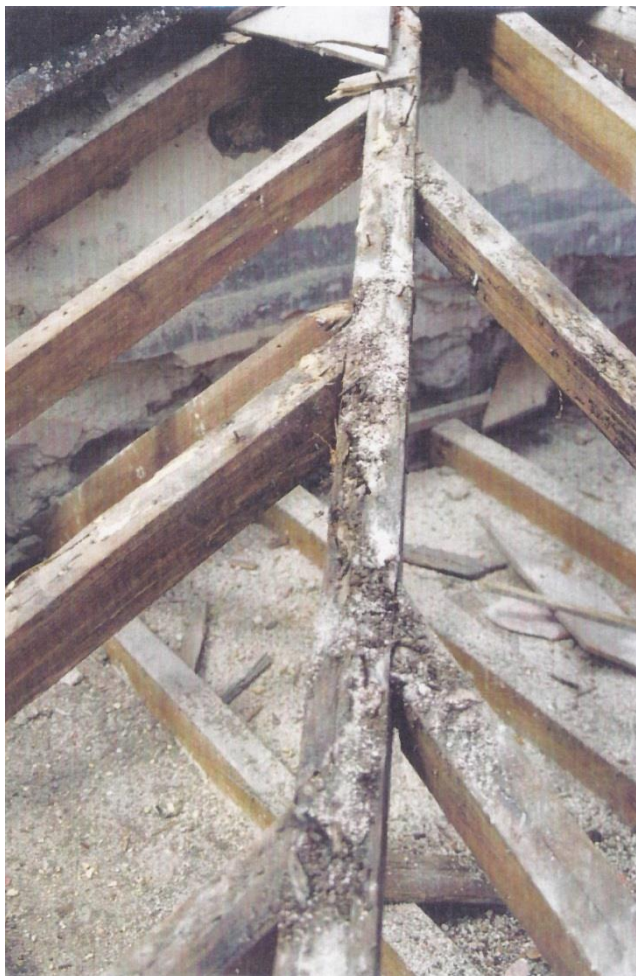
Em conformidade com o exposto em ‘Estudo de Análise e Diagnóstico de ...’ (Magalhães, 1992), foi identificada a presença de carunchos do tipo *Hylotrupes bajulos*, *Lyctus brunneus* e *Anobium punctatum*.

No entanto, e uma vez que, por um lado, aquele estudo não especifica os elementos de construção onde os mesmos foram encontrados e, por outro, durante a intervenção não foram especificados quais os carunchos encontrados nas coberturas; supõe-se que, nestas madeiras, apenas se verificava a presença de *Hylotrupes bajulos* – caruncho grande e *Anobium punctatum* – caruncho pequeno, dado que o *Lyctus brunneus*, contrariamente aos restantes, não ataca normalmente as madeiras de pinho aqui presentes.

Fig. 4.17. – Carunchos em Cobertura – Arrecadação do Barba Azul (1996)

Em qualquer dos casos, trata-se de insectos de ciclo larvar que atacam a madeira, penetrando na mesma através da abertura de galerias. A identificação destes ataques foi feita a partir da inspecção visual da mesma, através da existência dos orifícios característicos deste ataque, visíveis à superfície, e que resultam da saída do insecto adulto para o exterior; para além do chamado ‘serrim’ sobre as mesmas superfícies e as subjacentes (Cruz, 2001).

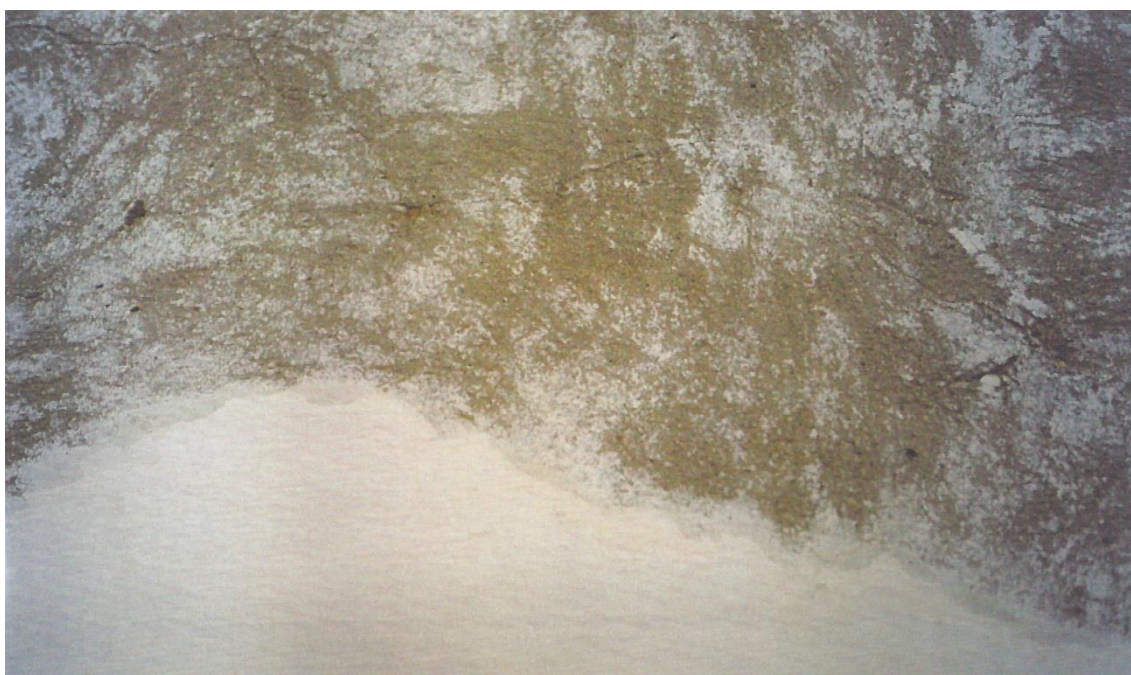
Fig. 5.2. – Remoção de Barramento/Pintura - Alçado Principal (1996)

O corpo existente no canto esquerdo do Alçado Principal, “de características diferentes do resto do palácio, manterá as suas características prevendo-se uma mera caição com velatura.”

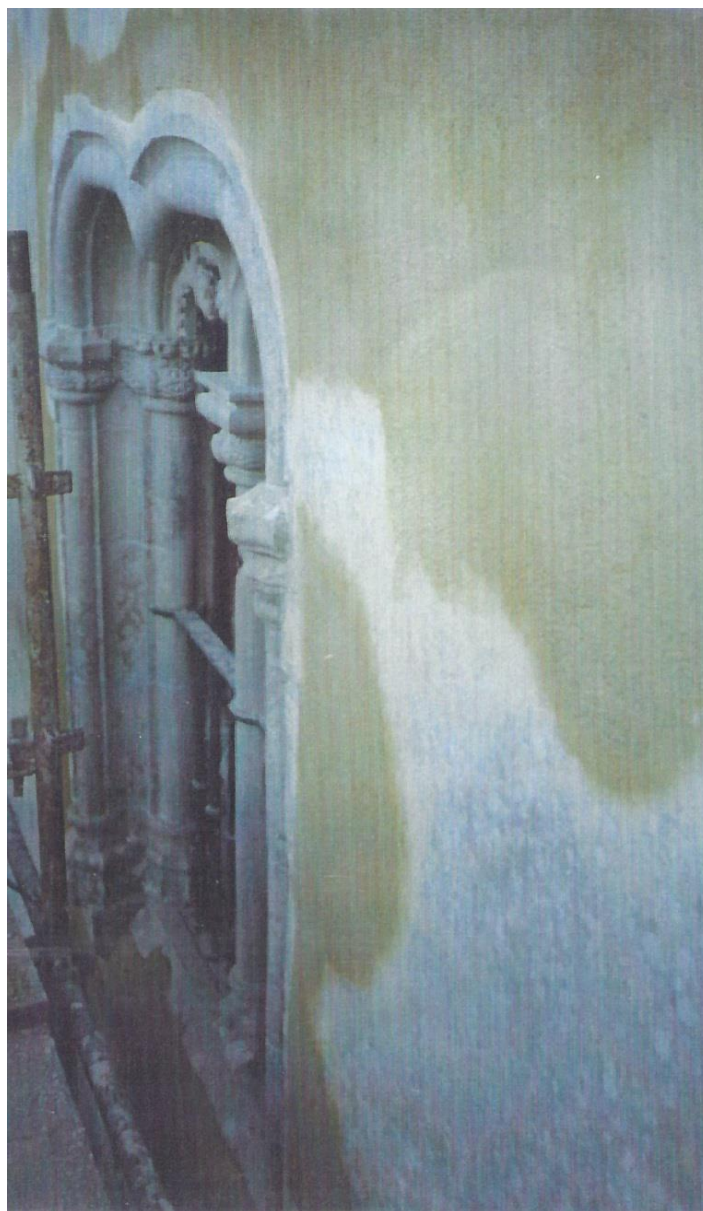
Fig. 5.3. – Rebocos Pontuais – Ala Manuelina (1996)

Esta veladura, tal como nos cunhais de outros edifícios da Ala Manuelina, veio a ser realizada na cor ocre/amarela, em três demãos, de acordo com as ‘Cores Reais’ e os vestígios ali encontrados, resultantes de outras intervenções mais antigas. Das amostras apresentadas posteriormente, foi escolhida a que apresentava a seguinte composição em volume: 1 (Cal) : 1,6 (Água) : 0,66 (Ocre).

No caso dos cunhais com ‘simulações de cantaria’ (IPPAR, 1996), a veladura foi realizada com uma cor aproximada à das restantes cantarias, e com a seguinte composição em volume: 1 (Cimento Branco) : 1 (Cal Hidratada) : 3 (Areia do Rio).

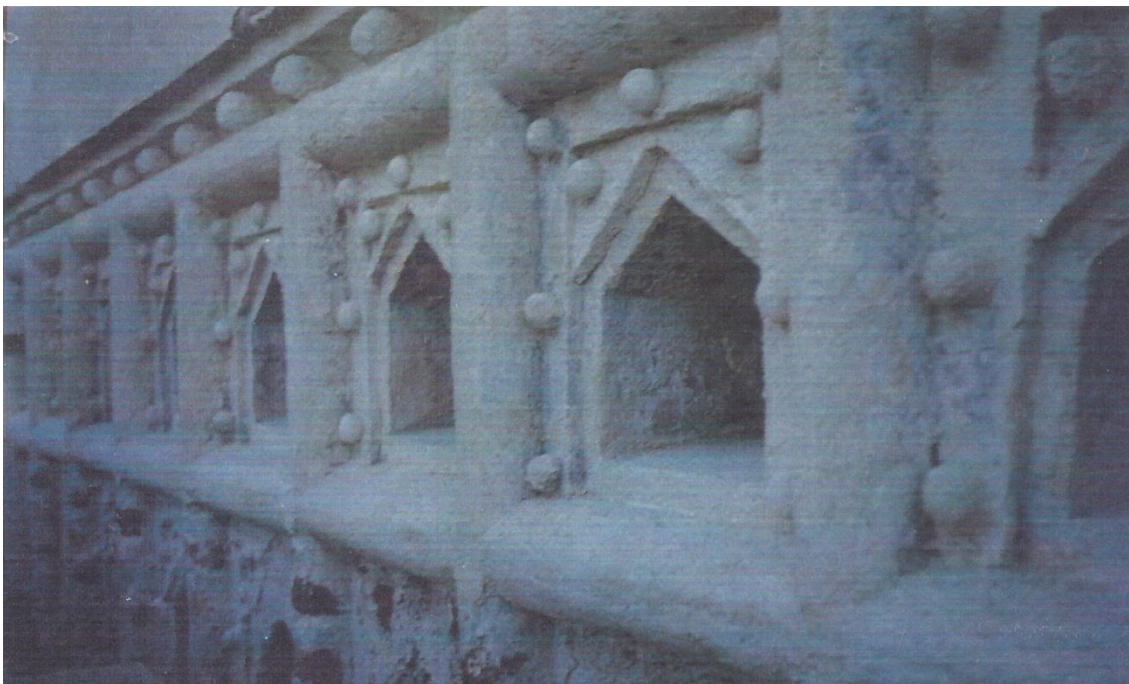
Fig. 5.4. – Reconstituição do Pombal – Torre dos Brasões (1996)

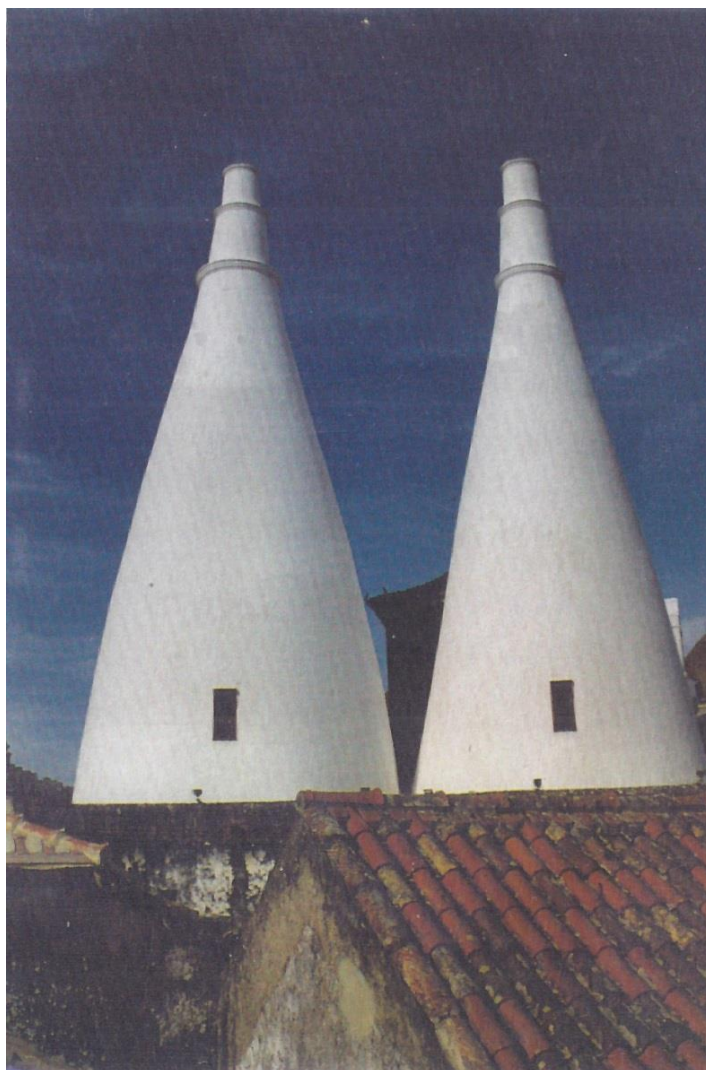
Fig. 5.7. – Chaminés Principais (1996)

No caso particular dos paramentos das chaminés principais, e face ao padrão de fissuração ali encontrado e anteriormente referenciado, foi estabelecido que, após a limpeza realizada nos termos indicados nas alíneas a) e b), a colmatação das fissuras seria realizada com um barramento de pasta de cal e pó de mármore, seguida de caição ‘espessa’. Das amostras apresentadas posteriormente, foi escolhida para execução a seguinte: 2 kg (Cal) : 4,5 litros (Água) : 0,4 litros (Fixocal - Marouço).

Regista-se ainda que foram aqui removidos tacos de madeira e elementos de ferro obsoletos, que se encontravam dispersos pelas respectivas superfícies em razoável quantidade.

No caso também particular da fendilhação profunda de uma das chaminés principais, foram realizadas pregagens, através da colocação de ‘espigões’ em aço inox, nervurados, com uma dimensão de 250 x 16 mm, em furos previamente executados para o efeito, bem como a injeção de resina epoxídica em toda a extensão da fenda.

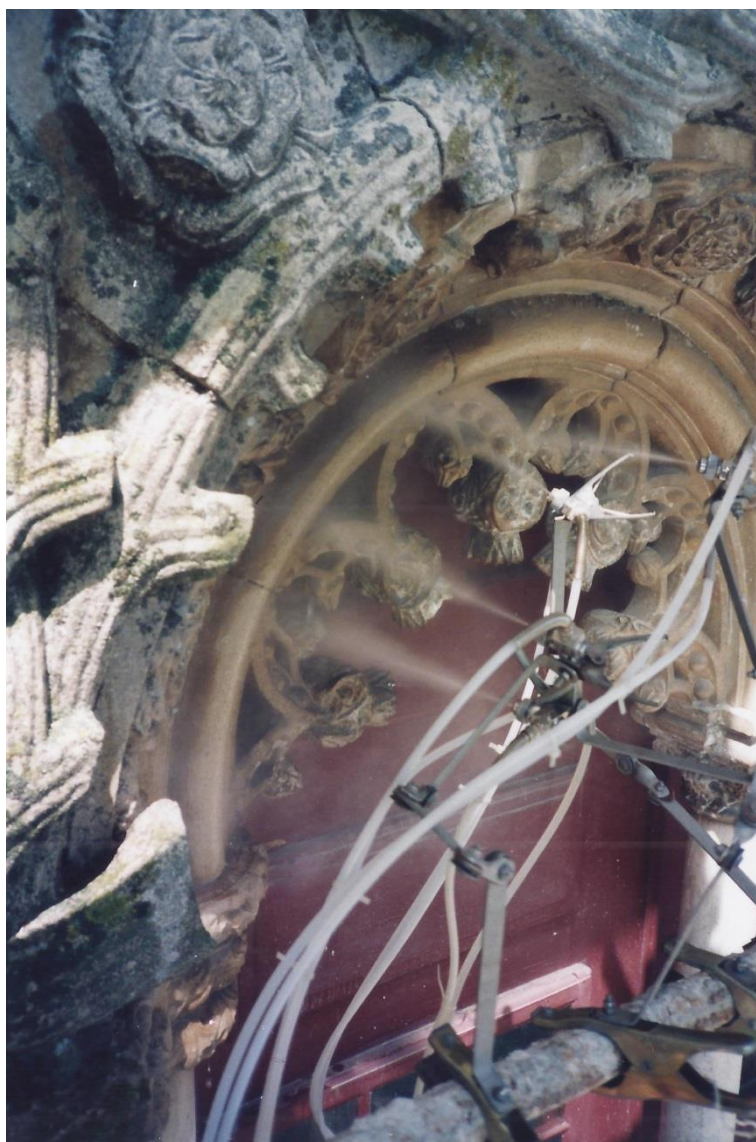
Fig. 5.8. – Nebulização (1996)

- b) Protecção das carpintarias dos vãos com filmes plásticos fixados por meio de cunhas de madeira;
- c) Instalação de filmes plásticos e caleiras de borracha fixados por meio de elementos de madeira, para drenagem das águas da Nebulização, e no sentido de reduzir a quantidade de água em contacto com os rebocos adjacentes;
- d) Escovagem preliminar (a seco), das superfícies profundamente colonizadas por líquenes;
- e) Aplicação cíclica de água nebulizada, acompanhada de escovagem com escovas de nylon;
- f) Utilização pontual de bisturis e espátulas, em casos de maior aderência dos líquenes;
- g) Aplicação da técnica de Micro-abrasão como método de acabamento em áreas limitadas;
- h) Consolidação localizada de zonas de desagregação, mediante ciclos de aplicação de resina acrílica.

A título de informação complementar registe-se que, “para a nebulização da água da rede normal de abastecimento, à temperatura ambiente, foram utilizados tubos de alimentação com 6 mm de diâmetro e pontas de nebulização com furos de saída e difusão de água com 0,6/0,8 mm de diâmetro, a uma pressão (no regulador de entrada) de 1,5 a 2 bar. Este sistema permitiu a dispersão da água por forma a aumentar os pontos de contacto com a cantaria, e simultaneamente reduzir a quantidade de água emitida, tentando evitar a saturação das alvenarias, portadas e caixilhos de madeira.” (Proença, 1998).

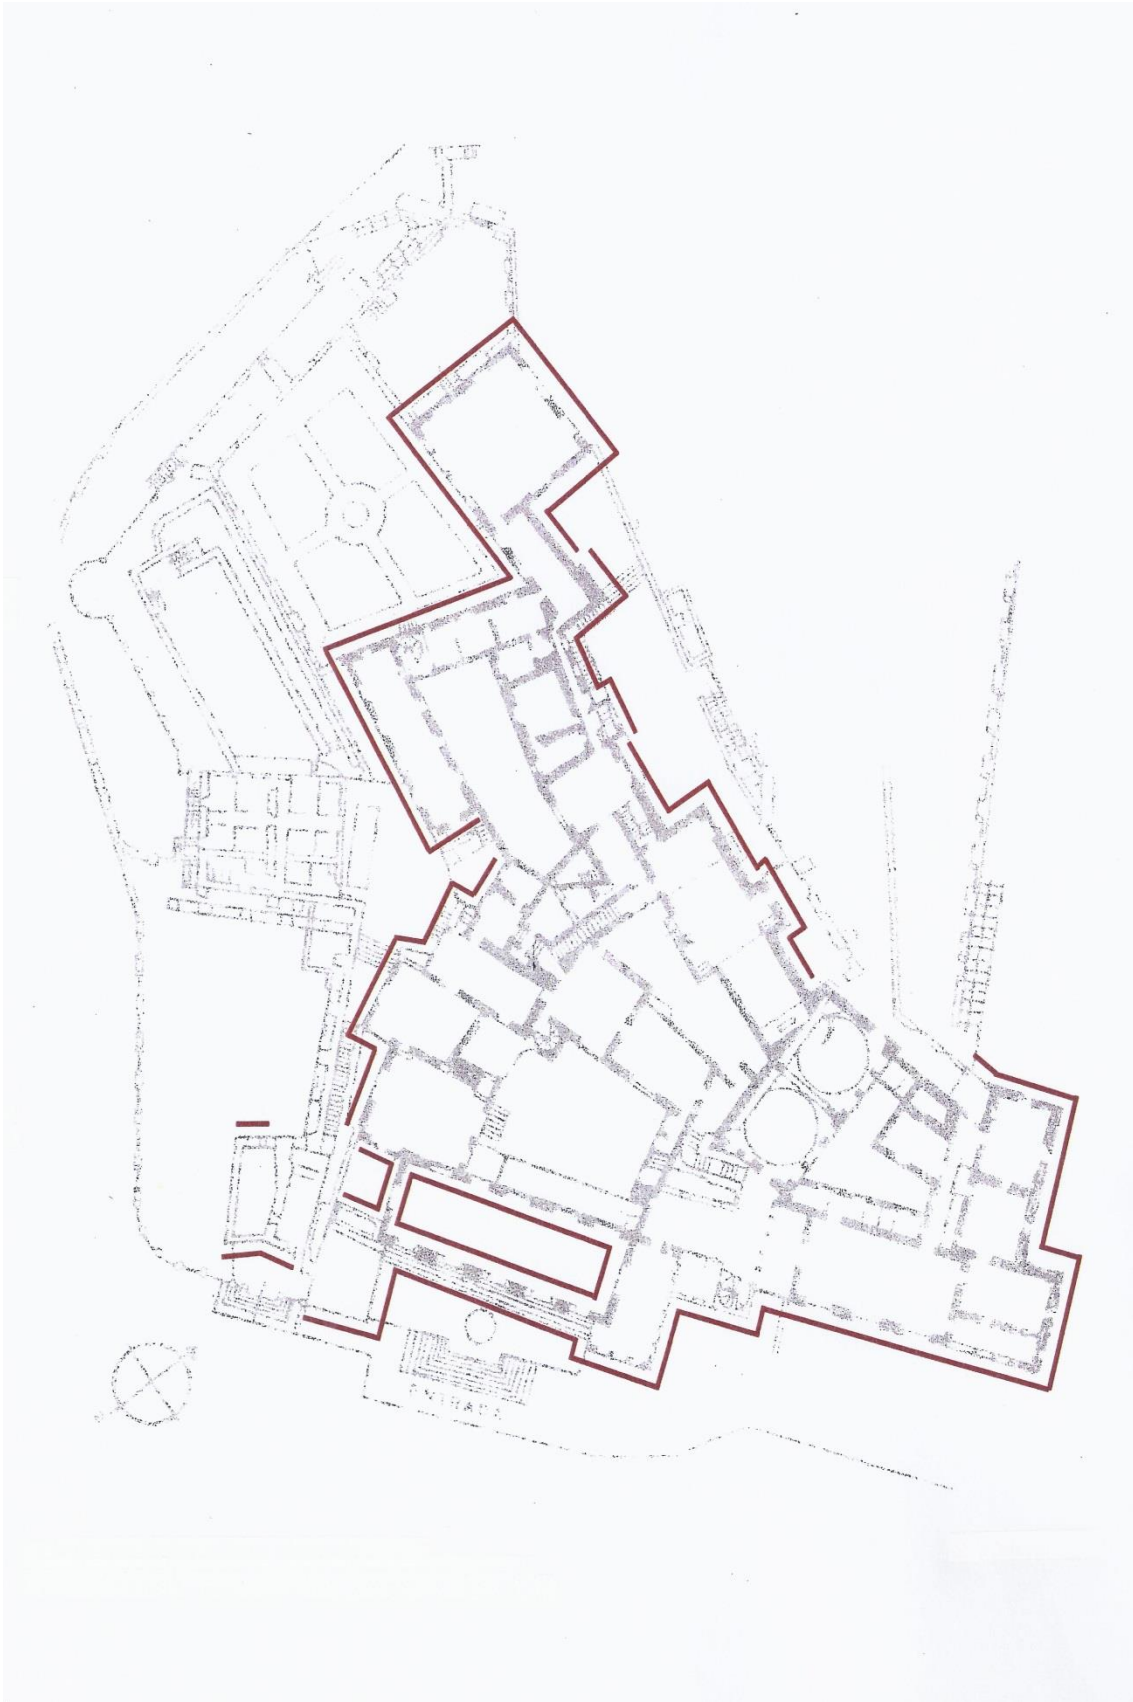
Fig. 5.9. – Zonas de Intervenção – Planta Nível T rreo (Proena, 1998)

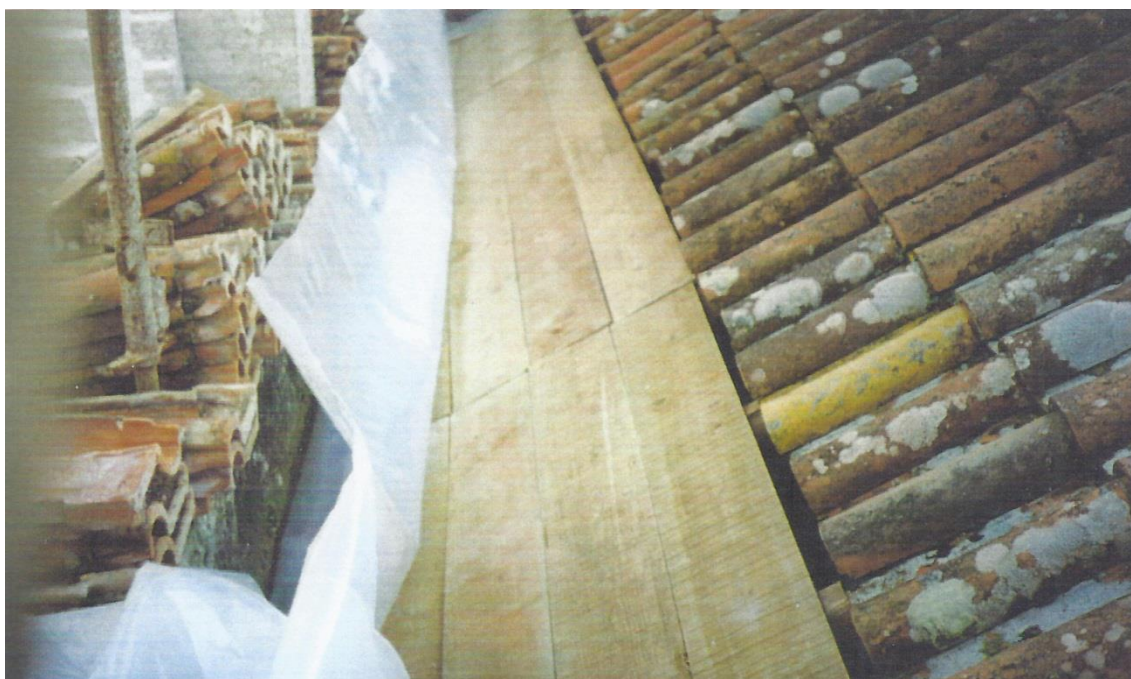
Fig. 5.15. – Reconstituição de Forro (1997)

- a) Desmonte do revestimento das coberturas apenas nas áreas apodrecidas e necessárias à reconstituição;
- b) Seccionamento e desmonte parcial de frechais, varas, ripas e forros degradados;
- c) Aplicação de novos elementos em madeira de pinho tratada em autoclave, em substituição dos removidos;

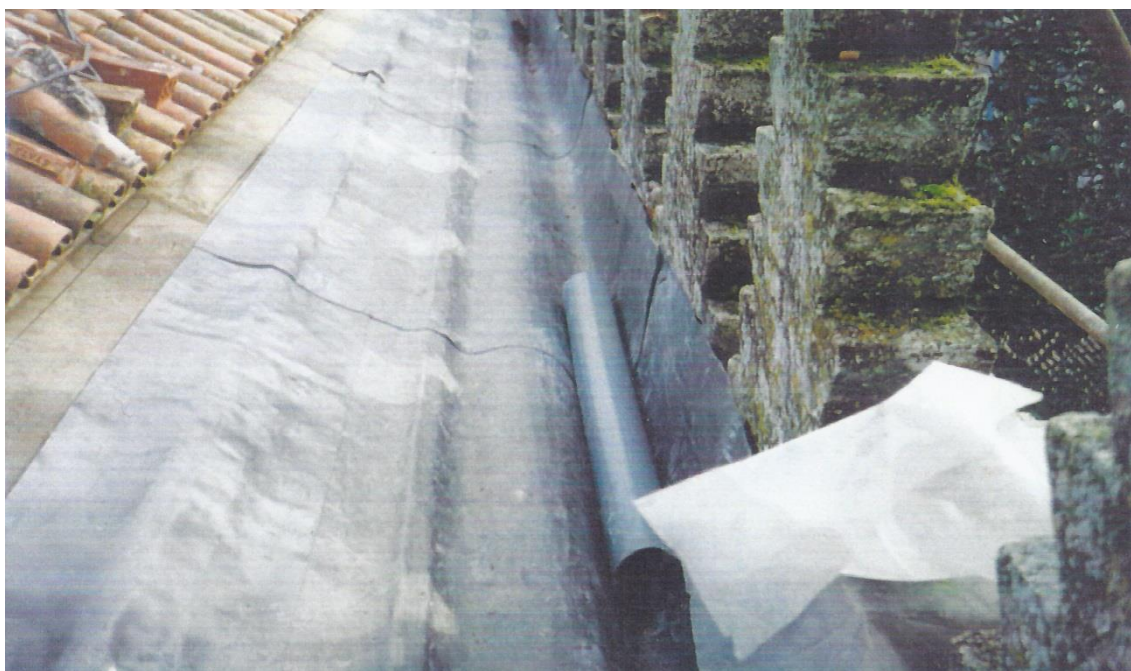
Fig. 5.16. – Algerozes em Chumbo (1996)

- a) Remoção de telhas partidas ou deterioradas e respectivas argamassas de assentamento e ligação;
- b) Execução de algerozes novos, em folha de chumbo, com pendentes adequadas ao rápido escoamento das águas pluviais, mas em função dos espaços disponíveis para o efeito;

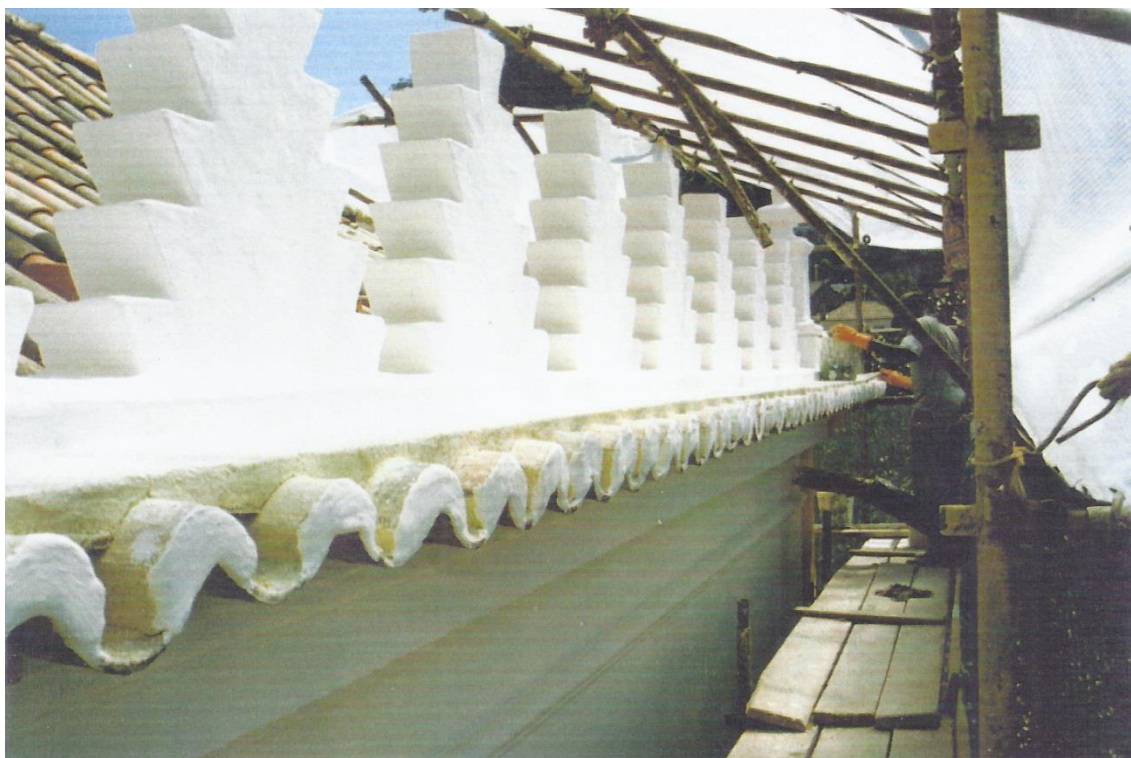
Fig. 5.17. – Elementos Decorativos - Melrões e Beirados (1997)

- g) Reconstituição de beirados com nova telha de canudo (Antiga Portuguesa, Vermelha – J. Umbelino), incluindo a impermeabilização da respectiva base com membrana líquida elástica (Aquaflex – Mapei);

- h) Reconstituição de melrões, em termos semelhantes aos descritos para os rebocos dos paramentos;

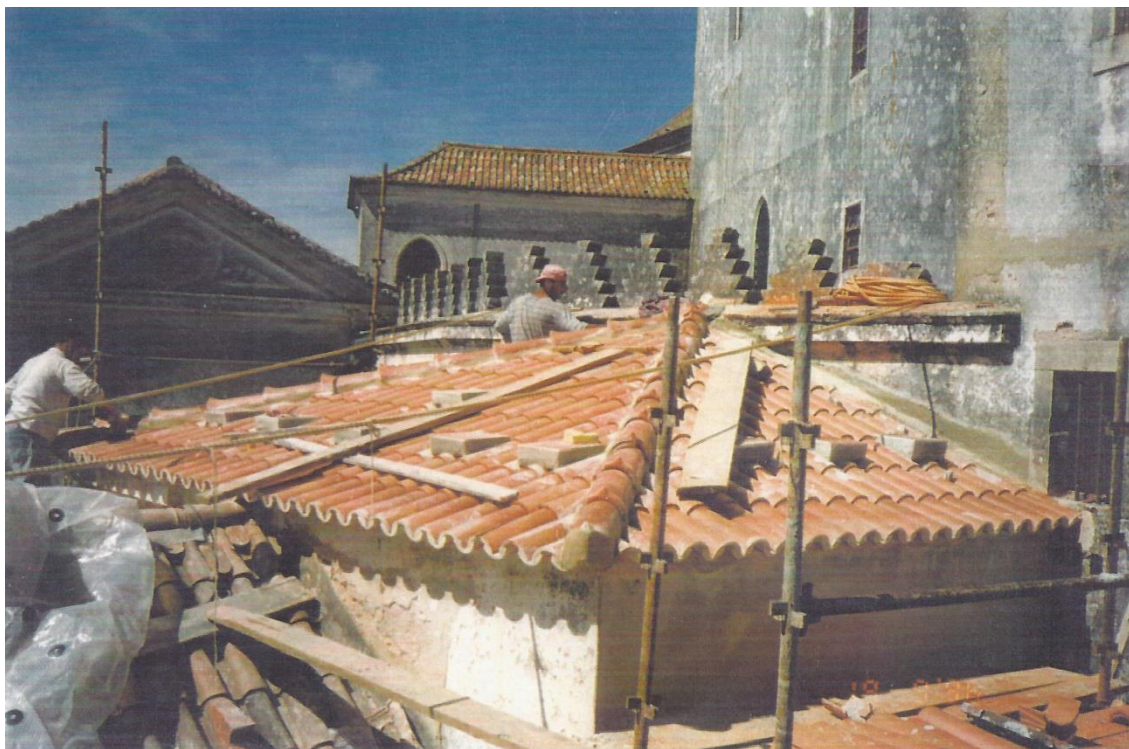
Fig. 5.18. – Reconstituição Total de Coberturas – Arrecadações (1996)

- a) Remoção, limpeza e armazenamento das telhas existentes e recuperáveis, no sentido de se proceder posteriormente ao seu aproveitamento para outros locais, pontualmente;
- b) Aplicação de nova telha de canudo (Antiga Portuguesa, Vermelha – J. Umbelino) e respectivas argamassas de ligação e assentamento (em termos semelhantes aos preconizados para as argamassas de reboco);
- c) Execução de telhas passadeira, a partir de tijoleira plana com 20x30 cm, apoiada em cunha de argamassa e assegurando a sequência do canal pela introdução de uma nova telha;
- d) Reconstituição de beirados com nova telha de canudo (Antiga Portuguesa, Vermelha – J. Umbelino), incluindo a impermeabilização da respectiva base com membrana líquida elástica (Aquaflex – Mapei);
