O presente documento é elaborado no sentido de registar a caracterização das patologias existentes e descrever os métodos construtivos e as soluções preconizadas por ocasião da última grande intervenção de reabilitação do Palácio Nacional de Sintra, apresentando uma análise actualizada e comparativa da justeza e da oportunidade da sua adopção, face ao que se encontra hoje patente no mesmo local.

A intervenção em causa, que na realidade decorreu entre meados de 1995 e meados de 1997, era parte integrante de um programa de restauro e valorização elaborado pelo então IPPAR, e foi estabelecida com a intenção de restaurar as Coberturas e as Fachadas do Palácio, estendendo-se naturalmente aos diversos elementos construtivos constituintes das mesmas.

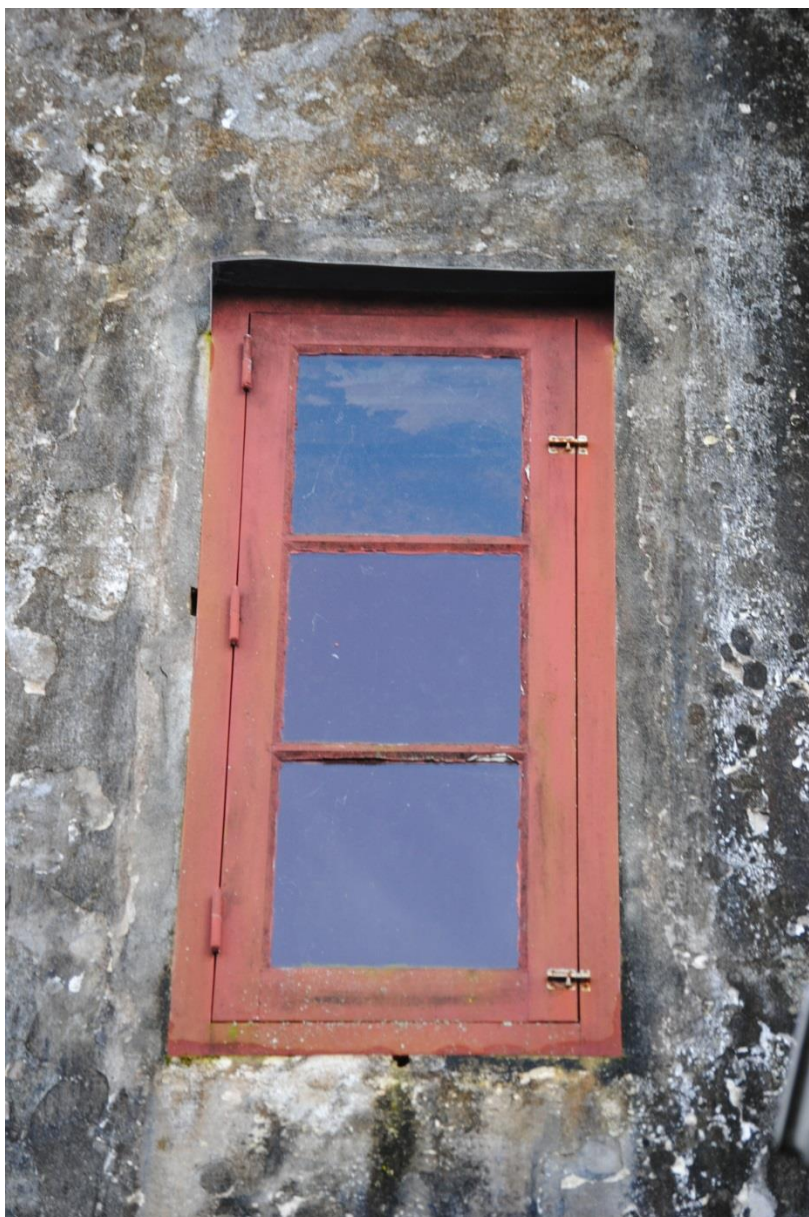
Estes pequenos vãos existentes na base das paredes das chaminés principais, apresentavam um bom aspecto geral, sem vestígios de podridão, mas denunciando a falta de manutenção da pintura que já se encontra fisicamente degradada.

Fig. 6.13. – Janelas das Chaminés Principais (2013)

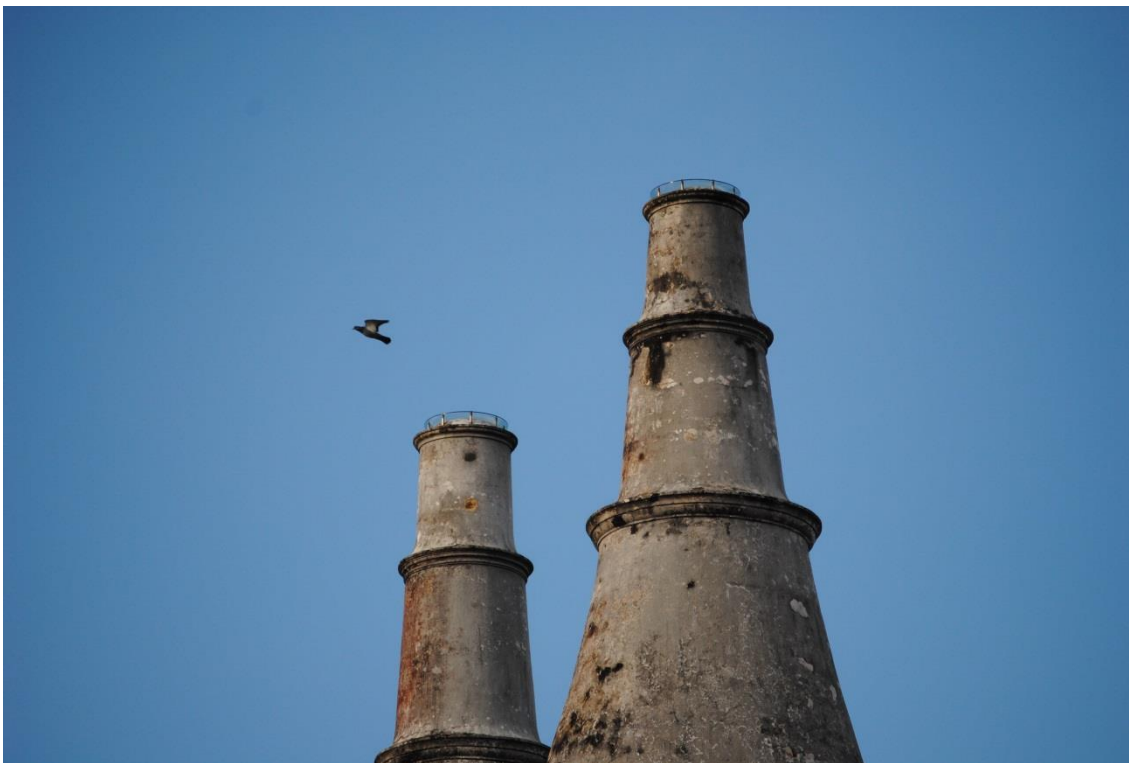
Em conformidade com a observação possível a partir do exterior, os topos destas chaminés continuam protegidos contra a entrada de águas pluviais, através dos capelos aplicados para o efeito.

Fig. 6.14. – Capelos das Chaminés Principais (2013)

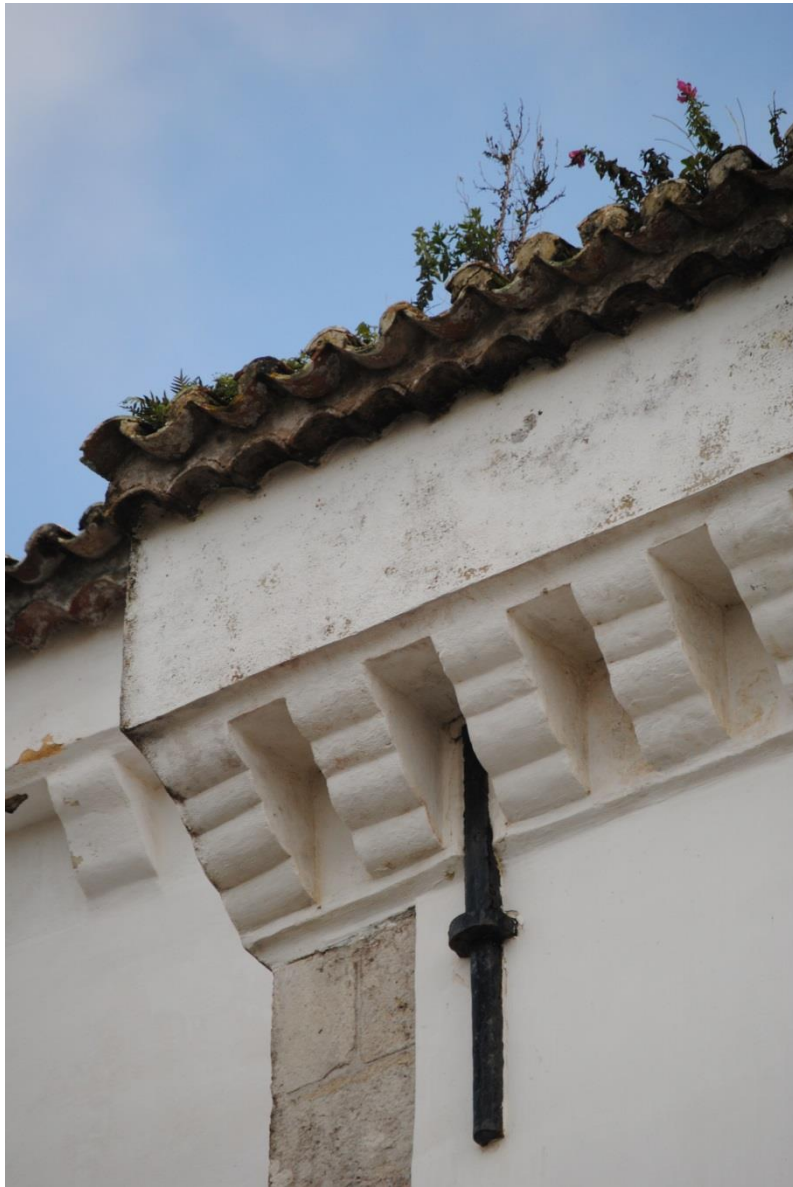
No caso particular referido para o vão do Alçado Principal, não se verificaram alterações nos restauros efectuados.

Fig. 6.15. – Elementos de Ancoragem de Tirantes (2013)
