INSTITUTO SUPERIOR DE ENGENHARIA DE LISBOA

## **Observação Sistemática de Obras Marítimas - Quebra-mares de Faro-Olhão e Portimão**

Relatório de Estágio de natureza profissional para obtenção do grau de Mestre  
em Engenharia Civil

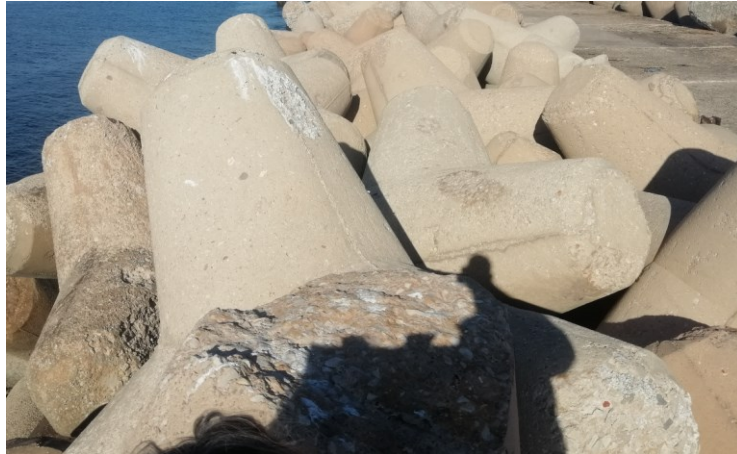
No que diz respeito aos constituintes, estes podem apresentar algumas patologias (carbonatação, ataque por cloretos, eflorescências, abrasão, erosão, entre outras), podendo originar perdas de massa e eventuais **fraturas** (Figura 2.9). As patologias podem ser de origem física ou química. No primeiro caso elas resultarão de movimentos, deslocações, forças exercidas, enquanto no segundo caso elas estão associadas a reações químicas que transformam reagentes em produtos, podendo causar alterações nos constituintes afetados. Das patologias indicadas pode dizer-se que a abrasão, erosão e eflorescências são patologias de origem física e a carbonatação e o ataque por cloretos origem química. Um sinal óbvio de que o constituinte está a sofrer efeitos de deterioração química ou física é muitas vezes o **arredondar das suas arestas ou a perda de material** (Figura 2.10). Para além da deterioração dos constituintes, a variação de posição que estes ocupam pode ser também um indício que algo está errado. Esta variação manifesta-se muitas vezes na **queda de blocos**, de uma cota superior do manto para cotas inferiores, ou até deslocação de blocos de mantos exteriores para interiores e vice-versa.

*Figura 2.9 – Exemplo de fratura de bloco de betão (tetrápodo)*

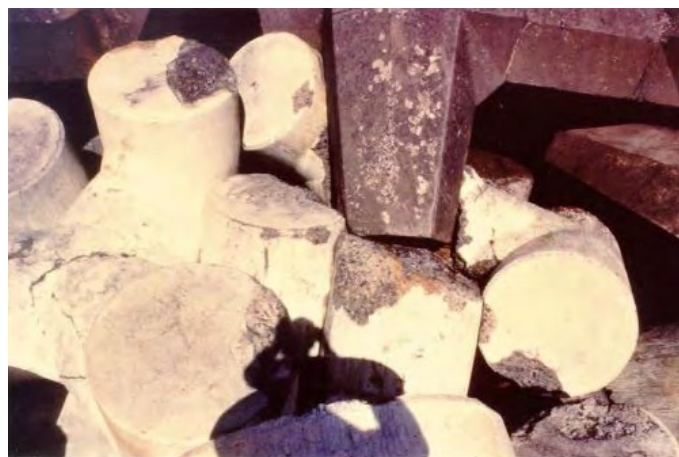
*Figura 2.10 – Exemplo de perdas de massa, evidenciada nas arestas danificadas (arestas arredondadas)*

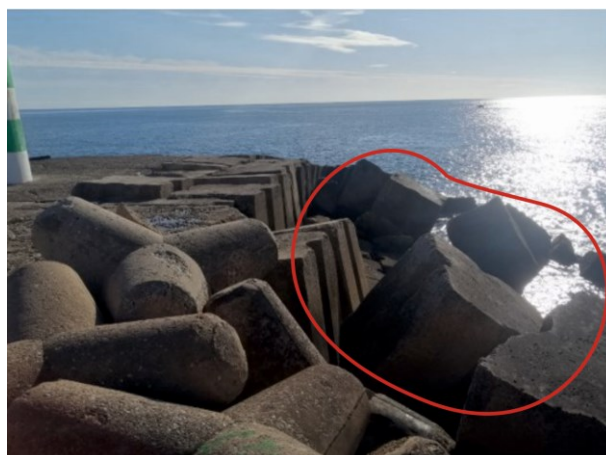
Por sua vez, as patologias dos elementos do perfil transversal do quebra-mar de taludes, estão relacionadas essencialmente com os assentamentos quer dos mantos quer da superestrutura, que mesmo na ausência de perfis de referência das secções transversais, são muitas vezes facilmente observáveis e mensuráveis, junto à linha de água e ao coroamento (Figura 2.11). Nesta figura, que representa o talude da cabeça de um quebra-mar, houve um assentamento do talude na zona indicada a vermelho, provocado pela erosão do pé de talude.

Este local pelas suas características é propício a apresentar frequentemente fortes correntes durante o enchimento e esvaziamento da maré, que podem levar a este tipo de erosões e consequentes assentamentos.

*Figura 2.11 – Exemplo de assentamento de manto interior na zona da cabeça de um quebra-mar*

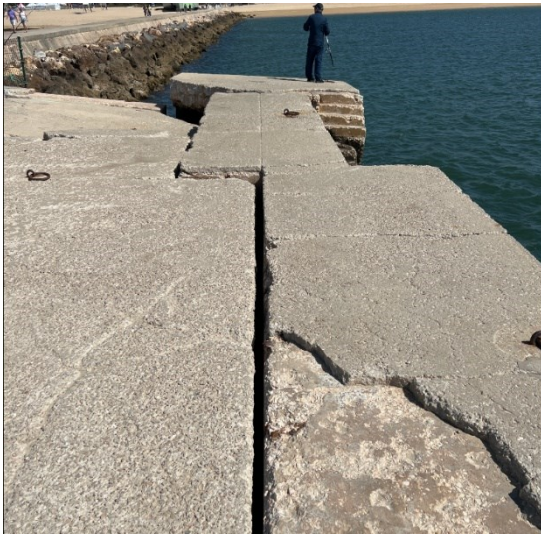
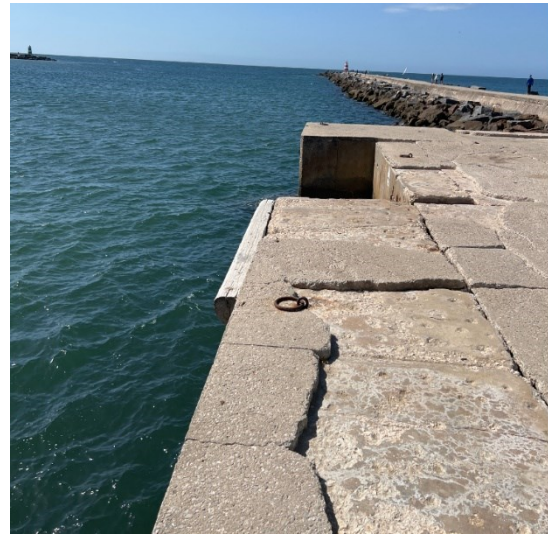
O cais (Figura 4.5) é um dos elementos do perfil transversal deste troço que necessita de maior atenção, tendo sido observado o seu estado de ruína. Esta classificação é suportada através da medição de assentamentos superiores a 1 m, com larguras de juntas superiores a 5 cm e fraturas longitudinais e transversais, provocando uma rotação do bordo do cais cerca de 30° em relação ao plano horizontal.

*Figura 4.5 – Troço A (ponto 6, talude interior e cais). Esquerda) vista sentido do enraizamento; Direita) vista sentido da cabeça*

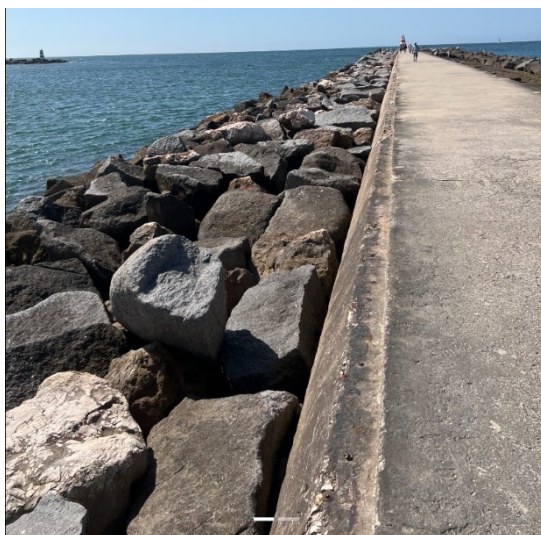
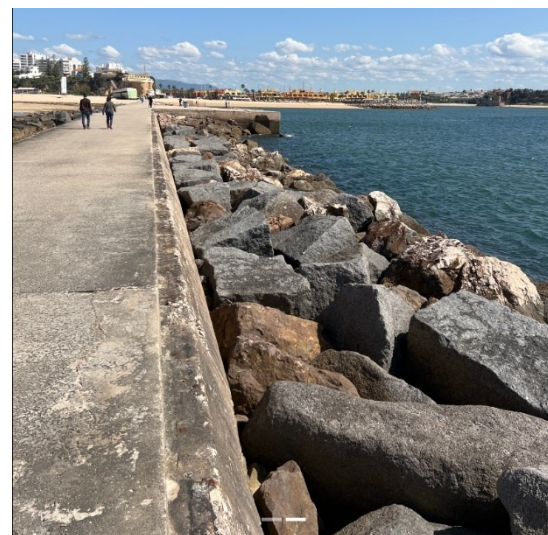
*Figura 4.6 – Troço B (ponto 8, talude interior e coroamento). Esquerda) vista sentido da cabeça; Direita) vista sentido do enraizamento*

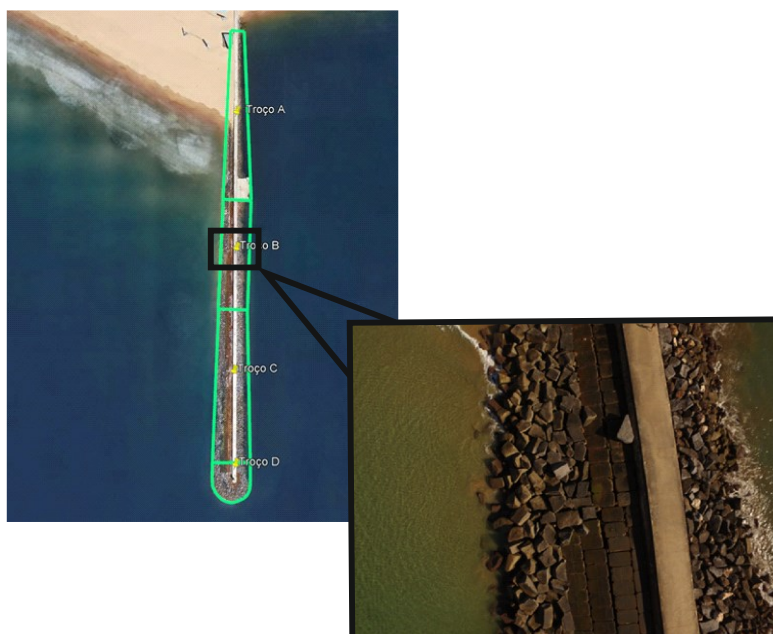
Figura 4.10 – Aumento da largura da berma do coroamento exterior do troço B do Quebra-mar Poente de Portimão

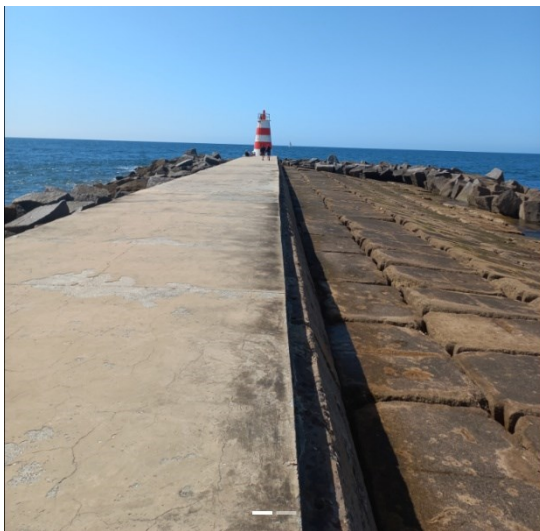
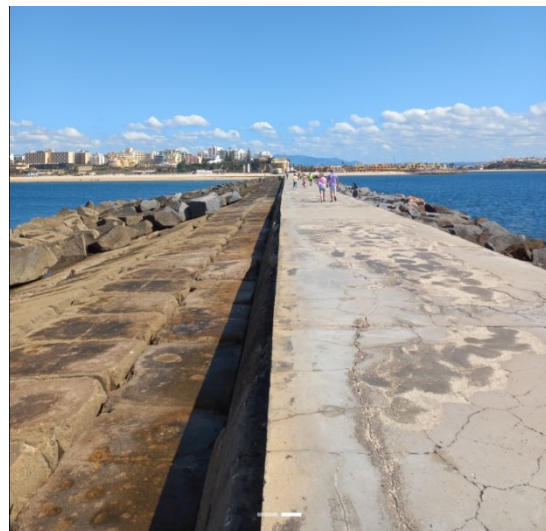
O **troço C** apresenta alguns sinais de deterioração principalmente ao nível do passadiço e do manto interior (Figura 4.12 e Figura 4.14). No que diz respeito ao manto resistente (Figura 4.13), este não apresenta quedas ou fraturas, observando-se apenas alguns blocos com cantos arredondados. A problemática já observada nos troços anteriores junto à linha de água, com o deslocamento de enrocamentos e consequente degradação do elemento, prolonga-se até este troço.

Figura 4.13 – Troço C (ponto 17, talude exterior e coroamento). Esquerda) vista sentido da cabeça; Direita) vista sentido do enraizamento

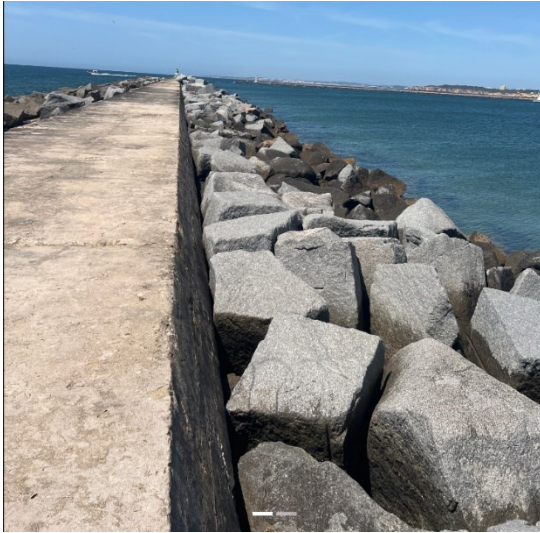
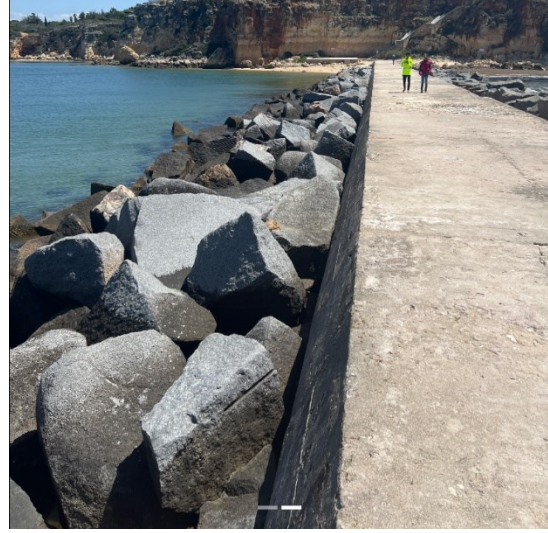
Figura 4.22 – Troço E (ponto 4, talude interior e coroamento). Esquerda) vista sentido da cabeça; Direita) vista sentido do enraizamento

A superestrutura (Figura 4.23) está ligeiramente fraturada, apresentando, no entanto, muita degradação superficial, podendo ser deduzido que será devido aos galgamentos que possam ter ocorrido, aliado à matéria orgânica agressiva que deteriora o passadiço. O manto interior (Figura 4.22 e Figura 4.24) é o elemento do perfil transversal deste troço que se encontra em melhor estado, sem quedas, fraturas ou assentamentos. A única ocorrência que se pode relatar é a presença de enrocamento proveniente do manto exterior, que galgou a estrutura e encontrou a sua posição de equilíbrio no manto interior, nomeadamente junto à berma do coroamento interior (Figura 4.25).

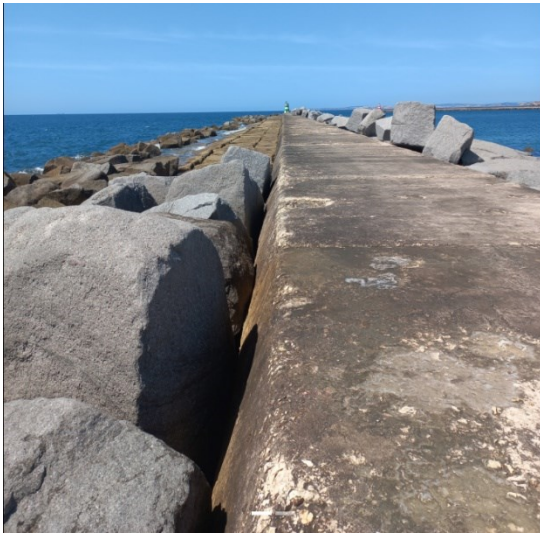
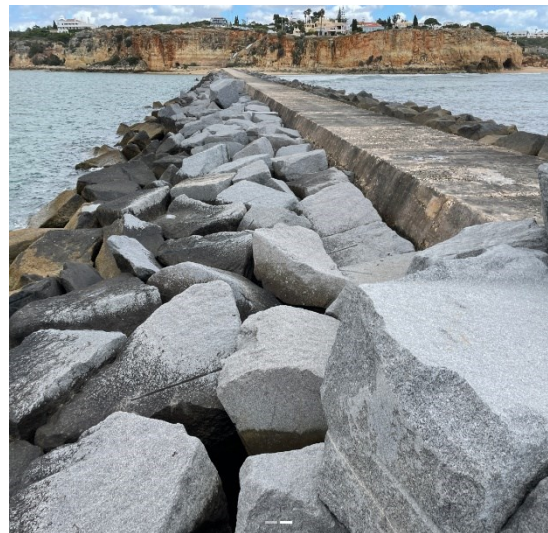
Figura 4.23 – Troço E (ponto 7, talude exterior e coroamento). Esquerda) vista sentido da cabeça; Direita) vista sentido do enraizamento

No **troço E** pode observar-se, ao nível do manto resistente, (Figura 4.23) movimentos significativos de enrocamentos, facilmente identificados pelo posicionamento anormal na estrutura, estando muitos deles assentes no coroamento da superestrutura. Não apresentam, no entanto, sinais de fraturas. Os materiais encontram-se com um nível de degradação superficial muito baixo, notando-se apenas ligeiros assentamentos ao nível do manto (<0,50 m).

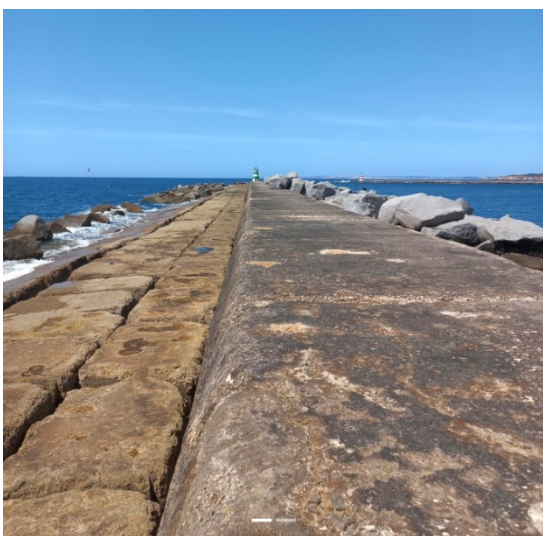
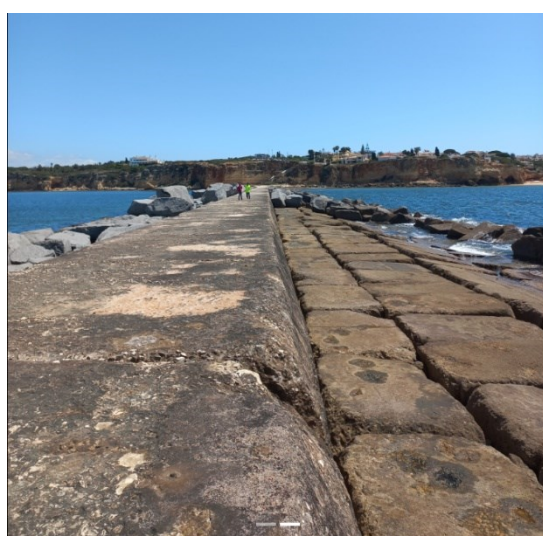
*Figura 4.27 – Troço F (ponto 10, talude exterior e coroamento). Esquerda) vista sentido da cabeça; Direita) vista sentido do enraizamento*

A observação deste troço permitiu verificar, conforme imagens acima (Figura 4.27 e Figura 4.28) que existem muitas quedas e deslocamentos de blocos no manto resistente, apresentando-se este muito degradado devido a esse facto, notando-se ainda um assentamento do manto de aproximadamente 1 m. Apesar destas anomalias, os blocos apresentam-se sólidos e isentos de fraturas.

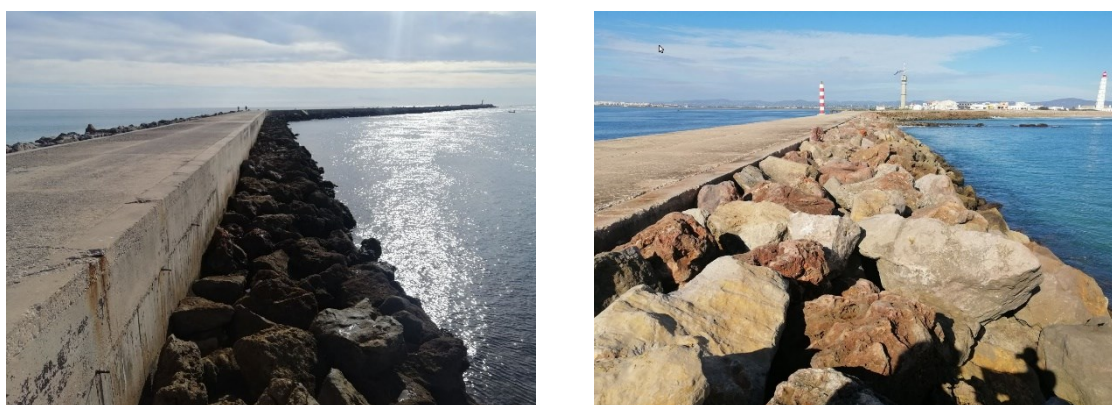
Figura 4.33 – Troço D (ponto 5, talude interior e coroa). Esquerda) vista sentido da cabeça; Direita) vista sentido do enraizamento

A observação iniciou-se no enraizamento, mais propriamente no **troço D**, onde foram tiradas todas as fotografias nos 5 pontos de registo, no sentido do enraizamento e da cabeça. De um modo geral, este troço encontra-se no mesmo estado que na campanha de anterior de 2020. O manto resistente apresenta materiais com algumas fraturas e ligeiramente degradado junto à linha de água e com alguns materiais degradados superficialmente. A superestrutura/passadiço encontra-se em bom estado, pontualmente com alguns sinais de desgaste superficial, com desagregação de material, não havendo quaisquer sinais de assentamento. No que diz respeito à proteção interior, o manto interior (Figura 4.33), apresenta poucas quedas e fraturas, desgaste superficial dos enrocamentos e alguma degradação ao nível da linha de água. Em ambos os mantos não existem sinais de assentamentos.

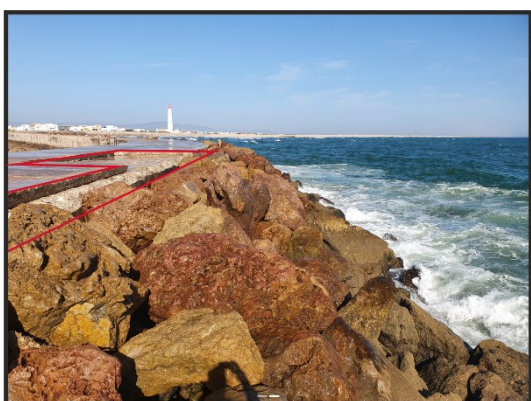
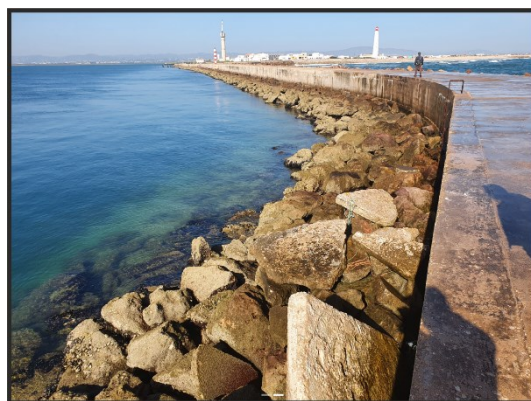
*Figura 4.34 – Troço E (ponto 7, talude exterior, vista sentido do enraizamento). Cima) situação em 2020; baixo) situação em 2022*

transversal que teve maior alteração desde a campanha anterior foi a superestrutura/passadiço, que sofreu elevados danos, manifestados pela desagregação da laje do passadiço, nomeadamente numa zona que já se encontrava degradada (Figura 4.34), com o aumento significativo da área danificada. Para além de ser visível este aumento, é possível verificar a deposição do material desagregado no manto interior sobre o enrocamento de proteção. Na campanha de 2020 já se podia observar alguns materiais do passadiço, mas longe dos volumes atuais (Figura 4.35). Ao nível do manto resistente, os elementos do manto apresentam muitas quedas e fraturas e encontram-se muito degradados. Observou-se, ainda, algum assentamento ao nível do coroamento, estando na ordem do 0,5 m. Em geral este elemento encontra-se muito degradado, sem, no entanto, se ter notado evolução desde a campanha anterior.

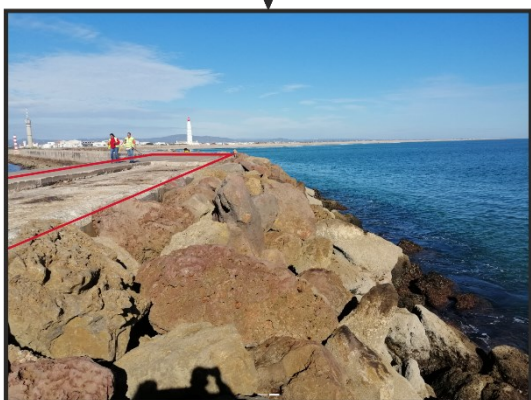
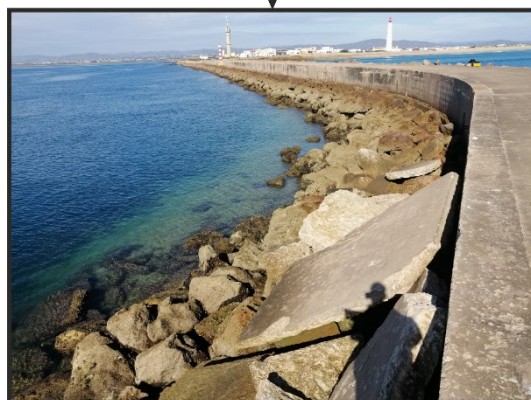
*Figura 4.35 – Troço E (ponto 6, talude interior, vista sentido do enraizamento). Cima) situação em 2020; baixo) situação em 2022*

se previa, este elemento do perfil transversal do troço, para além de ter muitas quedas e algumas fraturas, encontra-se com um assentamento significativo, de cerca de 1 m. Os materiais apresentam-se com alguma degradação superficial e com cantos arredondados.

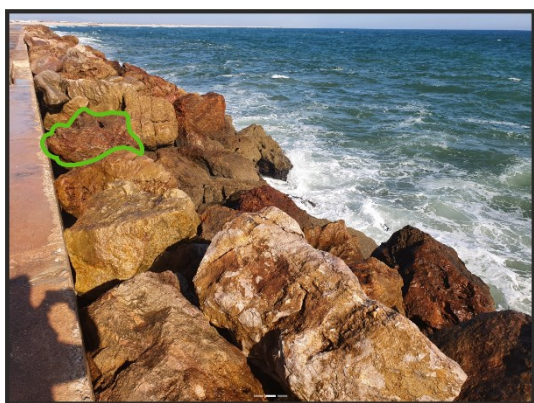
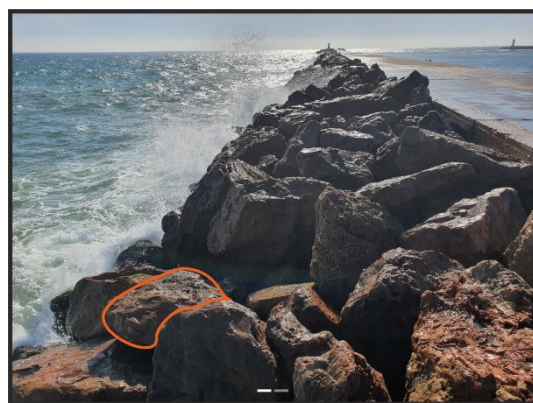
Figura 4.36 – Troço F (ponto 10, talude exterior, vista sentido do enraizamento). Cima) situação em 2020; baixo) situação em 2022

Analisando agora a informação e dados obtidos na campanha para o **troço F**, pode-se afirmar que este troço se apresenta com algumas alterações, no entanto com pouca importância. O elemento que apresentava, em campanhas anteriores, maior nível de degradação era o manto resistente. Esta situação mantém-se atualmente, com este elemento a apresentar uma quantidade de quedas e fraturas de blocos elevada e um assentamento superior a 1 m, que se manteve estável desde a inspeção anterior. Note-se que as movimentações de blocos observadas foram também neste elemento do perfil transversal (Figura 4.36 e Figura 4.37). Os constituintes deste manto apresentam uma degradação superficial acentuada.

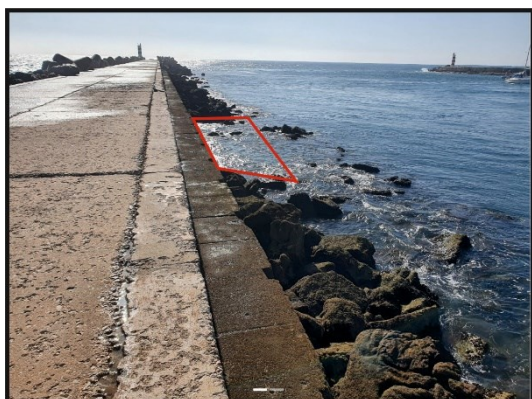
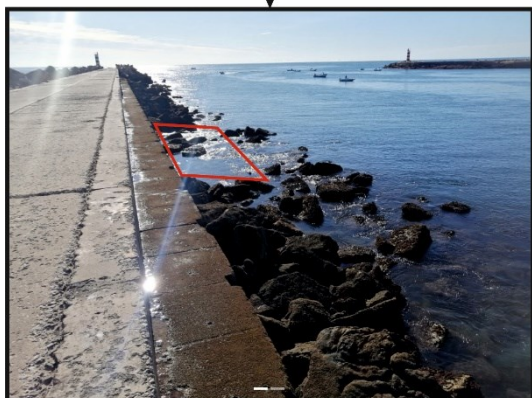
Figura 4.38 – Troço G (ponto 13, talude interior, vista sentido da cabeça). Cima) situação em 2020; baixo) situação em 2022

O **troço G** (Figura 4.38 e Figura 4.39), o de maior comprimento deste quebra-mar, com 270 m, apresenta muitas lacunas ao nível da proteção dos mantos, com extensas zonas onde é claro o défice na quantidade de enrocamentos.

No manto interior, apesar de não se terem observado deslocações de material, manteve-se a situação de zonas extremamente expostas às condições de agitação marítima, com zonas contínuas de ausência de material protetor (Figura 4.38 e Figura 4.39). De notar que apesar de ser um local que requer atenção redobrada, não tem apresentado evolução desde as campanhas anteriores (2018 e 2020). Na análise singular dos constituintes, estes apresentam um elevado número de quedas, com fraturas significativas, mas degradação superficial com níveis baixos. O talude na sua generalidade apresenta-se com os mesmos níveis de assentamento do manto resistente, estando no seu cômputo geral com um grau de degradação muito elevado.

Em suma, o quebra-mar apresenta um estado de degradação elevado, recomendando-se ações de reabilitação ao nível dos taludes e, pontualmente, da superestrutura, com rearranjo e reforço de enrocamentos e blocos e regularização das bases das fundações que apresentam elevada probabilidade de assentar e propagar esse assentamento pelo manto, originando movimentações constantes.

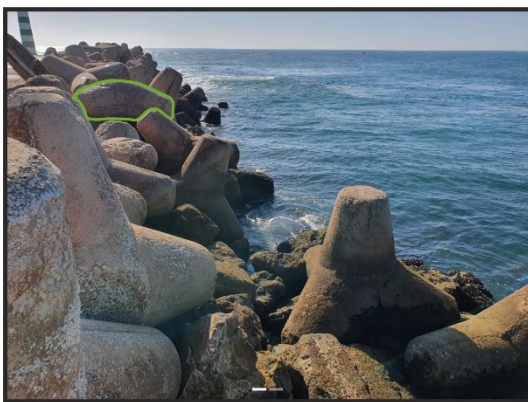
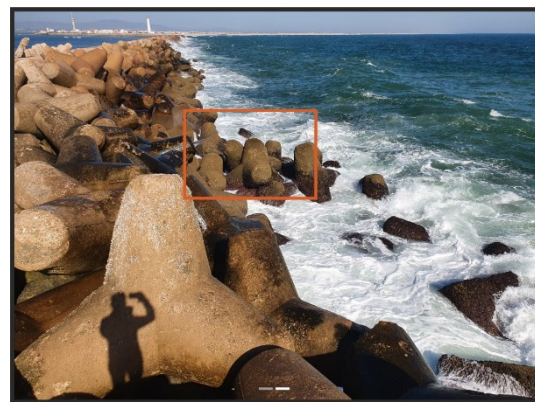
Figura 4.40 – Troço G (ponto 19, talude interior, vista sentido da cabeça). Cima) situação em 2020; baixo) situação em 2022

Analisando agora separadamente cada elemento do perfil transversal do troço do quebra-mar, e começando pelo manto resistente, pode-se afirmar que este apresenta movimentações pontuais de alguns dos seus constituintes quando comparado com a situação em 2020 (Figura 4.40 e Figura 4.41). Estes não se encontram, no entanto, com sinais de fraturas ou degradação superficial acentuada. No que respeita aos assentamentos, não houve evolução, mantendo-se os níveis de assentamento da campanha de observação anterior ( $> 0,5$  e  $< 1,0$  m), com o maior valor a ser observado junto ao coroamento.

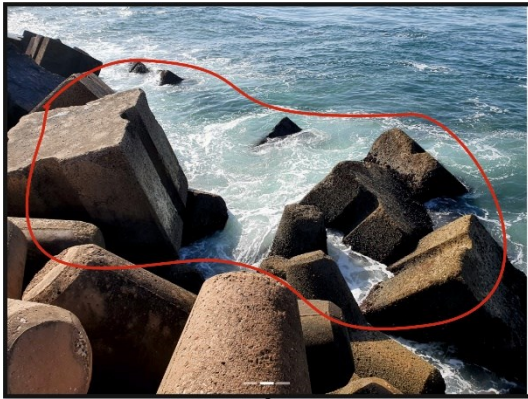
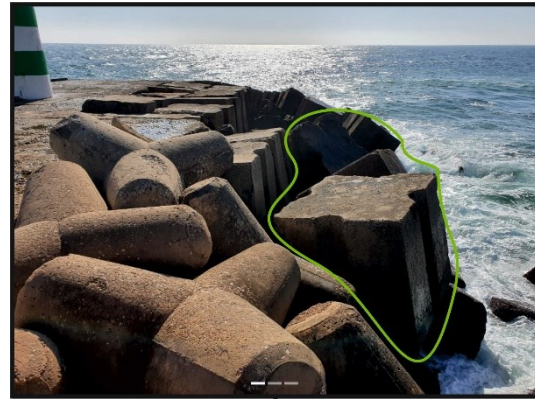
Figura 4.43 – Troço H (ponto 22, talude interior, vista frente). Cima) situação em 2020; baixo) situação em 2022

O manto interior, contrariamente ao resistente, apresenta alterações significativas, com a movimentação de blocos antifer entre o ponto 24 e 22 (Figura 4.42, Figura 4.43 e Figura 4.44). Como é possível observar houve uma

deslocação destes blocos da proximidade do ponto 24 para o local do ponto 22, ou seja, diminuiu a quantidade de blocos na zona da cabeça, com a migração desses mesmos blocos para uma zona mais próxima do troço G. Este fenómeno acentua ainda mais a lacuna ao nível da proteção da cabeça, aumentando a área do manto com défice na quantidade de blocos de proteção.

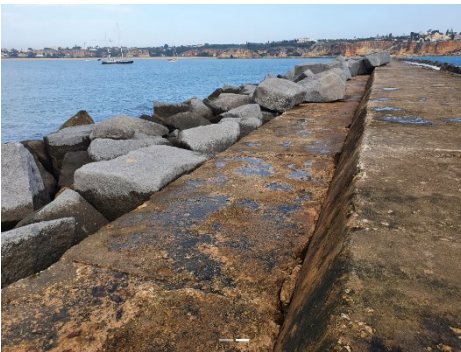
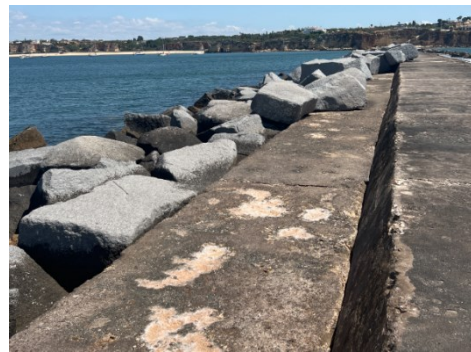
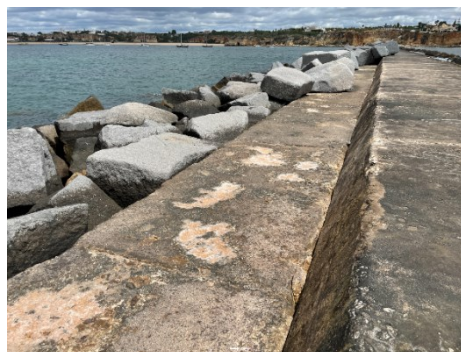
Figura 5.6 – Comparação de registo fotográfico em Portimão nascente, ponto 15, vista sentido da cabeça. Em cima: esquerda) LNEC 2022, direita) Signatário 2022. Em baixo: LNEC 2020

Nas fotografias recolhidas em Portimão (Figura 5.6, Figura 5.7, Figura 5.8 e Figura 5.9), nota-se algum desenquadramento da foto tirada pelo signatário em relação ao LNEC na campanha de 2022, comparativamente às fotos tiradas pelo LNEC na campanha anterior (2020), no mesmo ponto. Estas fotos apresentam pequenas divergências, essencialmente ao nível do enquadramento.

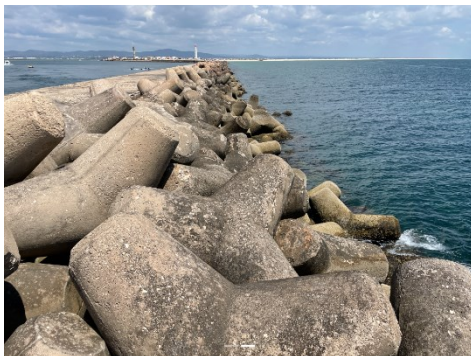
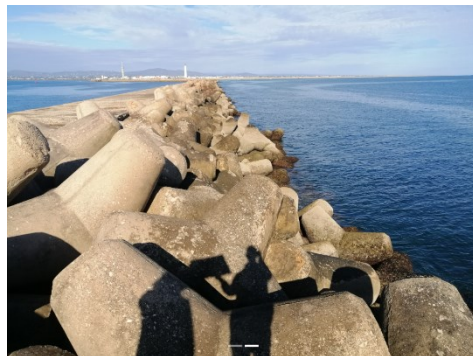
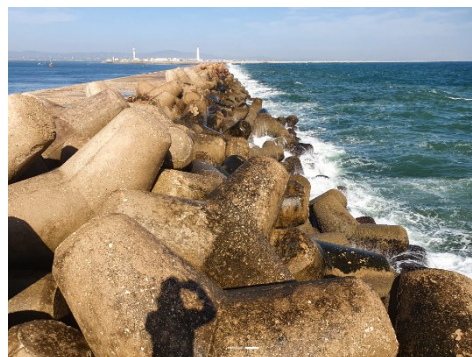
Figura 5.10 – Comparação de registo fotográfico em Faro-Olhão nascente, ponto 18, vista sentido da cabeça. Em cima: esquerda) LNEC 2022, direita) Signatário 2022. Em baixo: LNEC 2020

Este aspeto foi melhorado pelo signatário na campanha de Faro-Olhão (Figura 5.10 e Figura 5.11), pelo simples facto de ter consigo um dossiê das fotografias da campanha anterior, permitindo que as fotografias a tirar fossem comparadas em tempo real. Apesar de na plataforma ANOSOM\_WEB ser possível consultar fotografias tiradas nas campanhas anteriores, quando se utiliza a plataforma para tirar fotografias no ponto, não é possível comparar com as fotografias de observações anteriores. Com a plataforma, nos moldes que está hoje, esta é uma dificuldade que pode apenas ser ultrapassada através de duas formas: a utilização do dossiê de fotografias impressas em papel, ou a utilização de um segundo dispositivo móvel (tablet ou telemóvel) para comparação entre a fotografia a tirar e a fotografia de observações anteriores para o mesmo ponto.

- A incidência da luz solar em relação ao sentido da fotografia: quando a fotografia é tirada em contraluz (ex.: Figura 5.10), são criadas zonas de sombra generalizadas e a fotografia apresenta-se com um tom mais escuro, não permitindo muitas vezes a visualização dos pormenores (degradação superficial dos constituintes, pequenas fraturas que possam existir, entre outros). Quando a fotografia é tirada com a luz solar nas costas, gera-se muitas vezes a sombra do próprio observador, dificultando a visualização dos pormenores (Figura 5.11);
