**Reabilitação Geral e Gestão dos Riscos de Edifício na Figueira da Foz**

**José Carlos Calhau Pechardo**

**Relatório de estágio para obtenção do grau de Mestre em Engenharia Civil na Área de Especialização de Edificações**

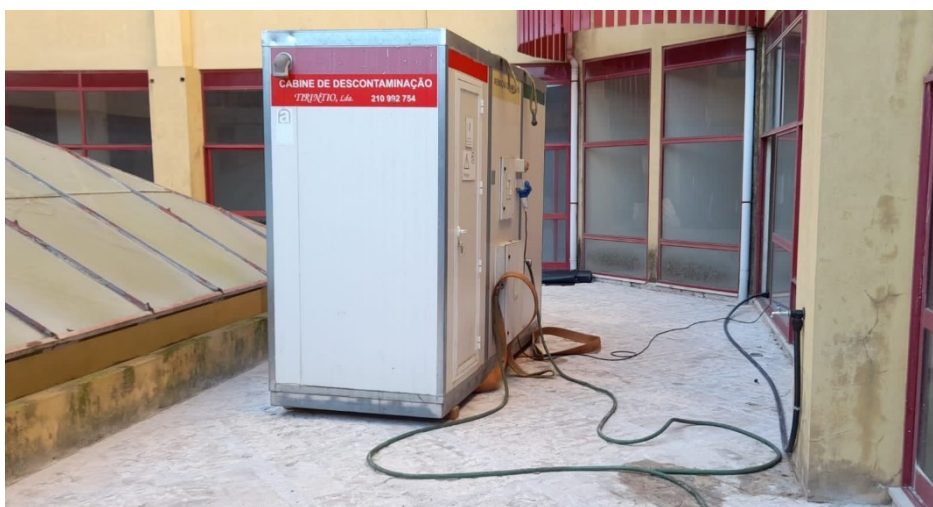
Figura 2.32 - Cabine de Descontaminação

A cobertura existente do Edifício foi removida integralmente uma vez que era constituída por placas de fibrocimento e foi um processo realizado por uma equipa especializada e competente para a execução desta atividade (Figura 2.32 e Figura 2.33), de acordo com DL nº 266/2007 de 24 de julho e a Lei 02/2011 de 9 de fevereiro.

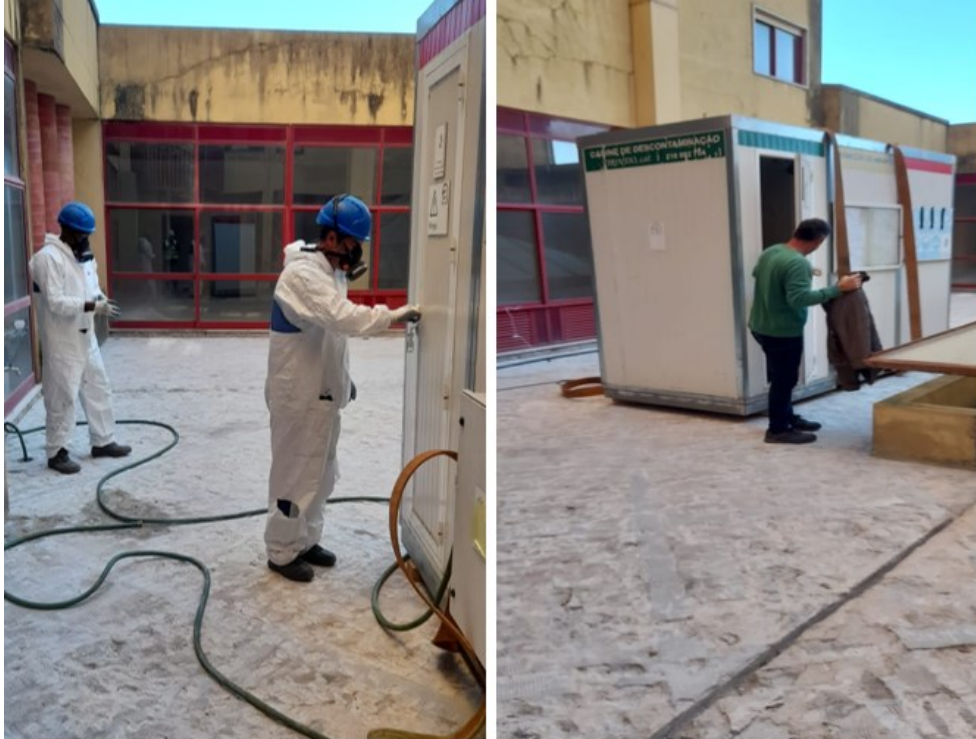
*Figura 2.33 - Descontaminação de Trabalhadores da remoção de Fibrocimento*

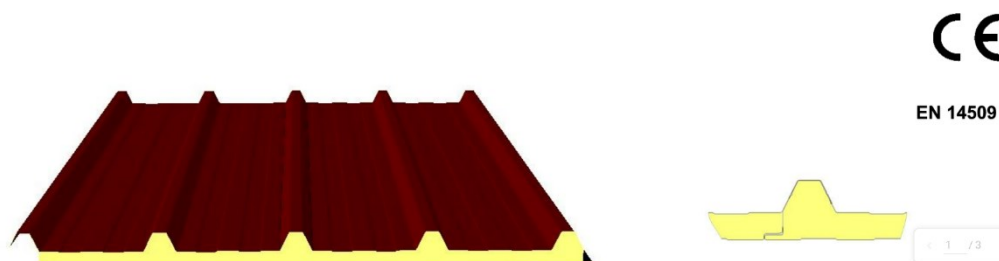
*Figura 2.34 - Material da Cobertura- Painéis Sandwich com cor de Telha*

A nova cobertura é em painéis sandwich com núcleo isolante composto por espuma rígida de poliuretano, à cor de telha de barro com o RAL 2001 (Figura 2.34 e Figura 2.35), esta cobertura irá melhorar significativamente a qualidade do isolamento térmico em relação às placas de fibrocimento.

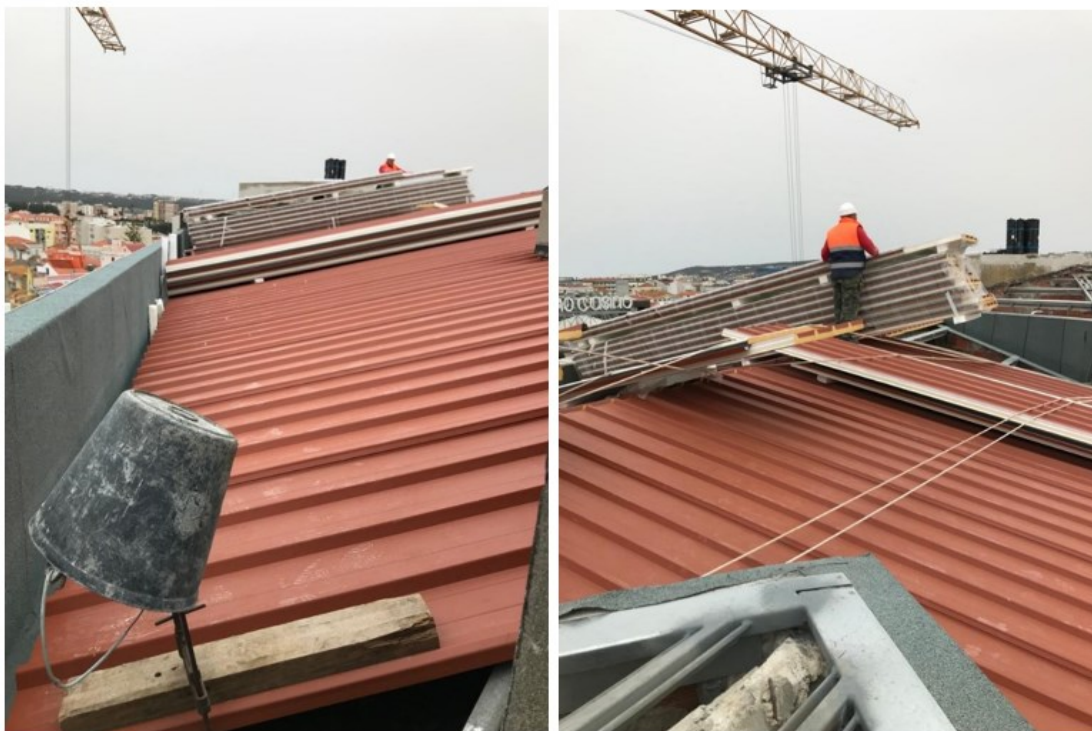
*Figura 2.35 - Montagem dos Painéis Sandwich na Cobertura*
