INSTITUTO SUPERIOR DE ENGENHARIA DE LISBOA

Diagnóstico de Patologias na Construção Apoiada na Análise Termográfica

Trabalho de Relatório de Estágio de natureza científica para obtenção do grau de Mestre
em Engenharia Civil

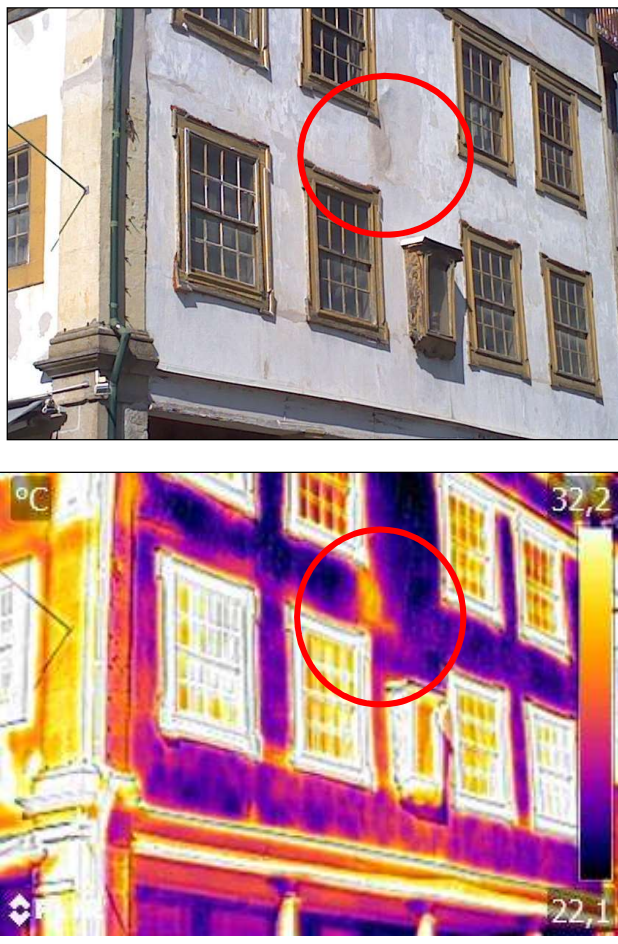
Figura 10- Anomalia no revestimento de uma fachada

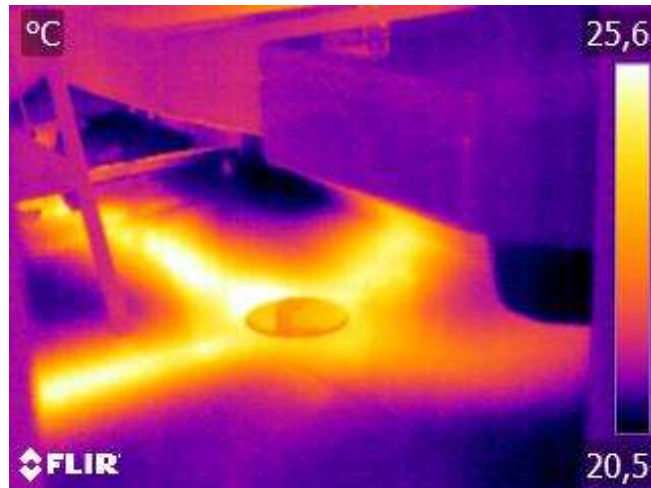
Figura 13- Coletor de uma instalação sanitária.

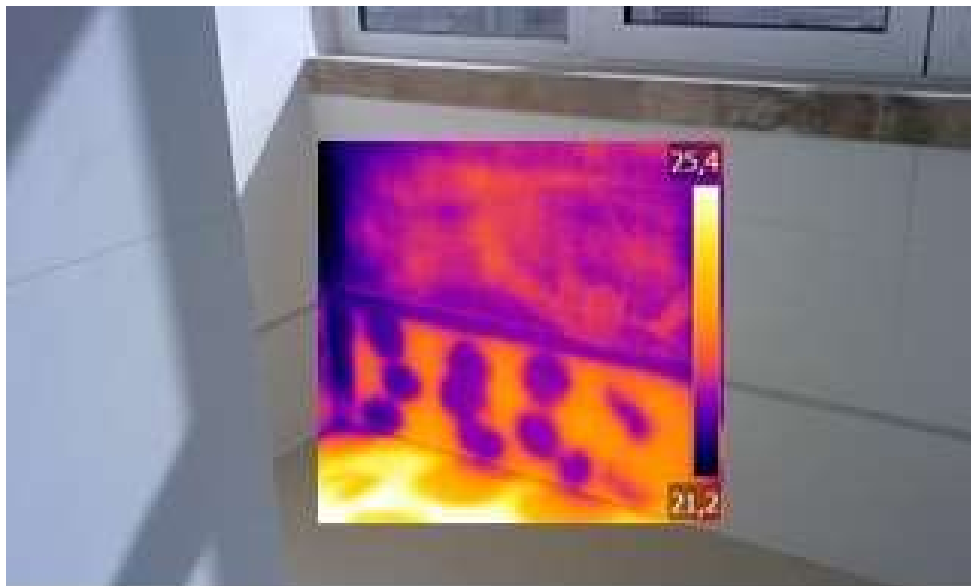
Através da utilização da termografia, consegue-se obter informações muitas vezes inacessíveis a olho nu, o que é essencial para não só diagnosticar, como para prevenir possíveis danos futuros, e atuar-se de modo preventivo. Um dos casos analisados onde se verificou esta situação foi na colagem de revestimentos interiores e exteriores, onde, por erro de execução, não existia um espalhamento completo do material, facilmente “visível” através da termografia.

Figura 14- Erro de execução do revestimento interior

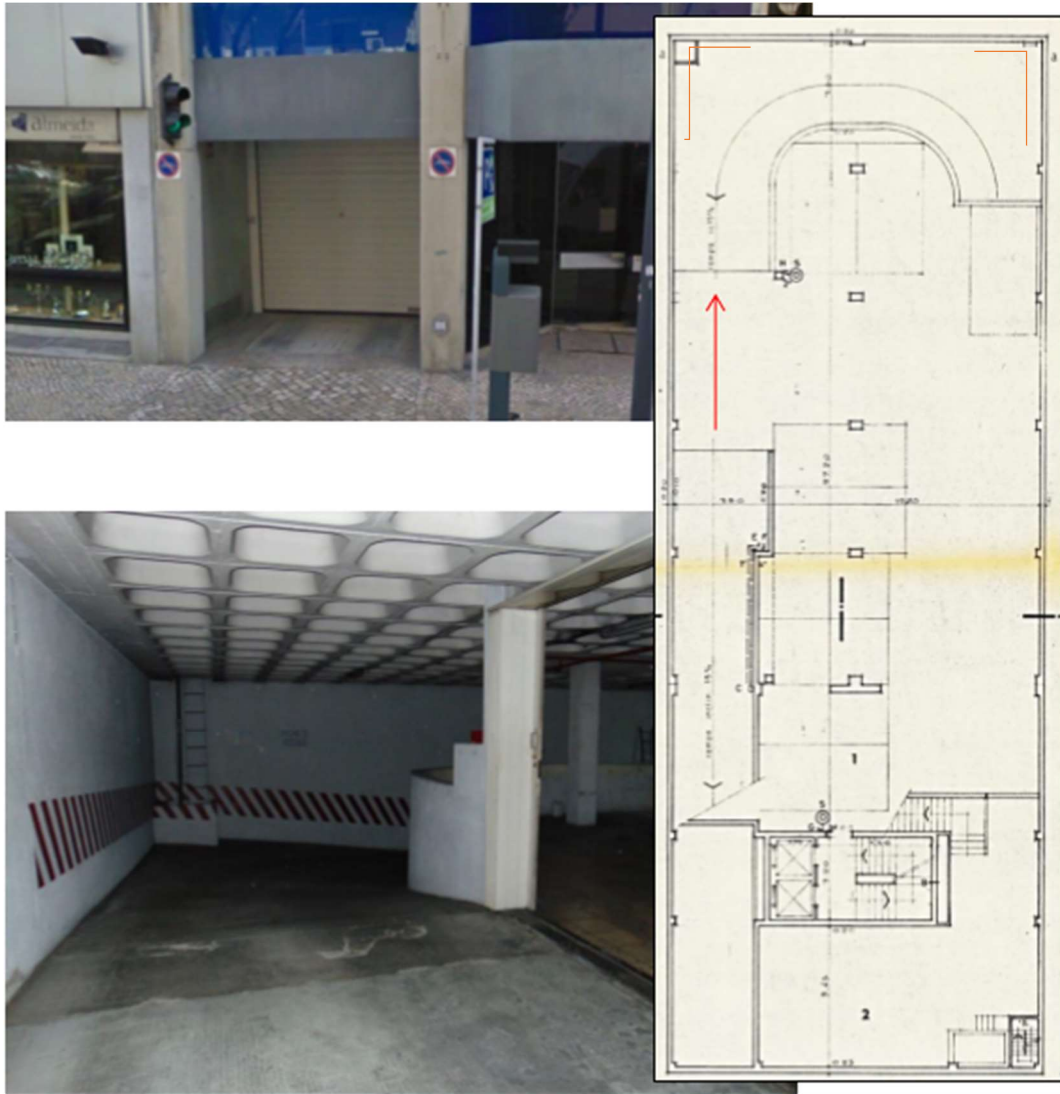
Figura 15 – Garagem, Piso -1

A análise foi iniciada pela garagem onde foram registados danos na laje ao nível do tecto, nomeadamente fissuração orientada nos cantos tardoz do edifício.

Em ambos os cantos, a fissuração detetada apresenta uma dimensão semelhante apesar de visualmente o canto direito apresentar mais danos. O tipo de fissuração e orientação encontrada não se encaixa nos casos típicos de deformação estrutural por excesso de carga, sendo possível que se trate de fissuração já de construção sem relevância para a estabilidade do edifício. Note-se que apesar do canto direito aparentar danos mais severos, em ambos os cantos a fissuração apresenta uma espessura semelhante.

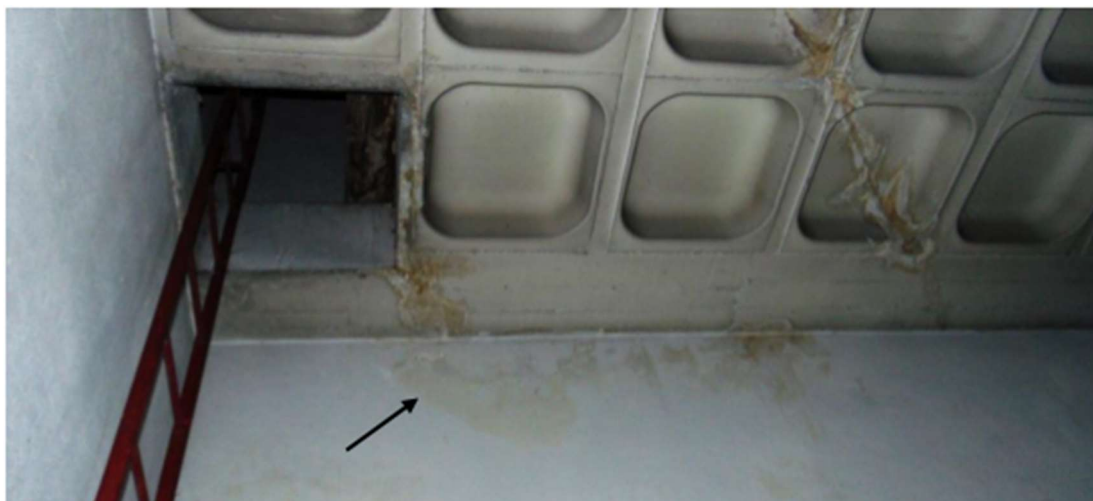
Figura 18 – Deterioração de pintura, Garagem -I

Além de danos na laje, também a parede de garagem apresenta danos na pintura e formação de eflorescências.

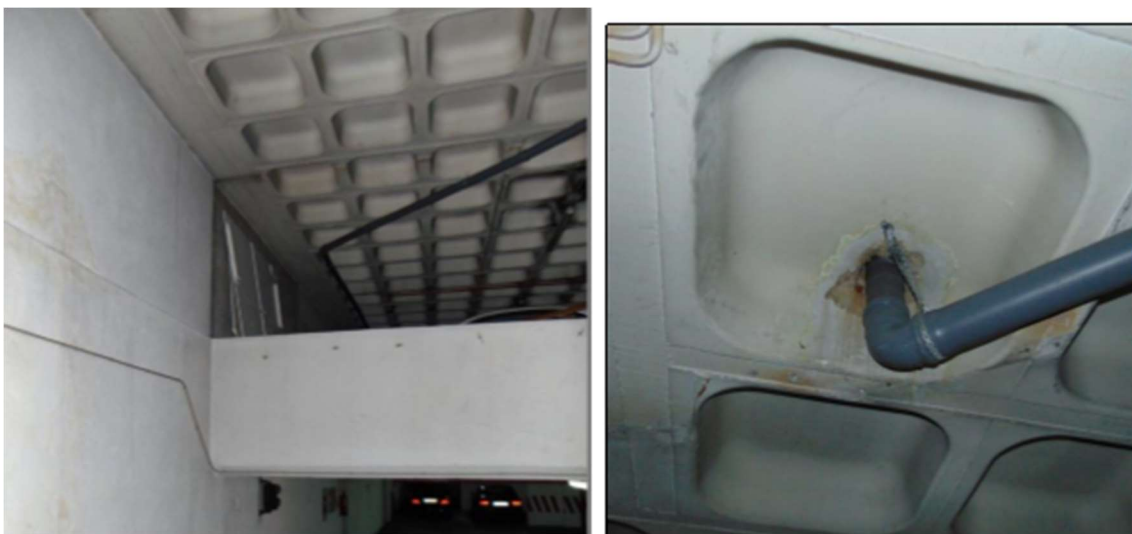
Figura 20 – Acumulação de sais, Garagem -1

Ainda no teto, encontra-se uma tubagem de esgoto, aparentemente aplicada posteriormente à construção da laje pela irregularidade do atravessamento. Nesta localização encontram-se vestígios de danos por água, no entanto, nesta localização a laje encontra-se seca.

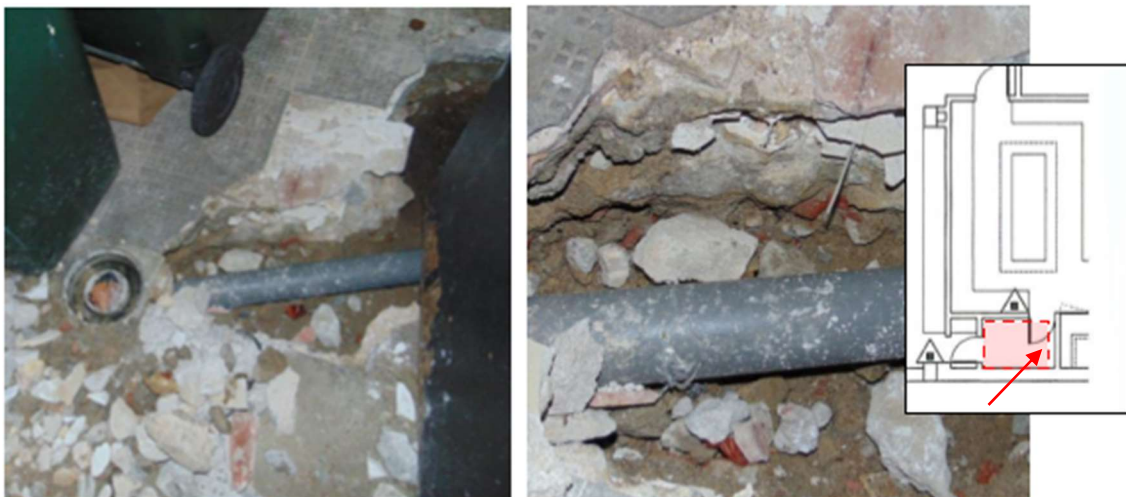
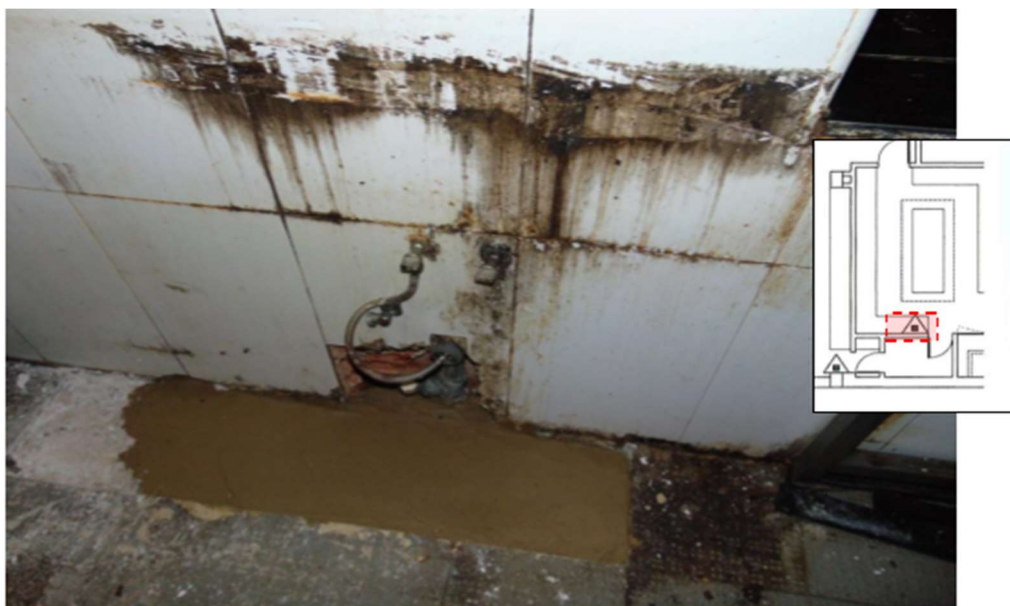
No piso foram registadas intervenções na canalização de esgoto, provavelmente devido a problemas de drenagem. Na área intervencionada, não se identifica qualquer sistema de impermeabilização

Figura 22 – Intervenção em canalização de esgoto, Cozinha

Figura 23 – Intervenção em canalização de esgoto, Cozinha

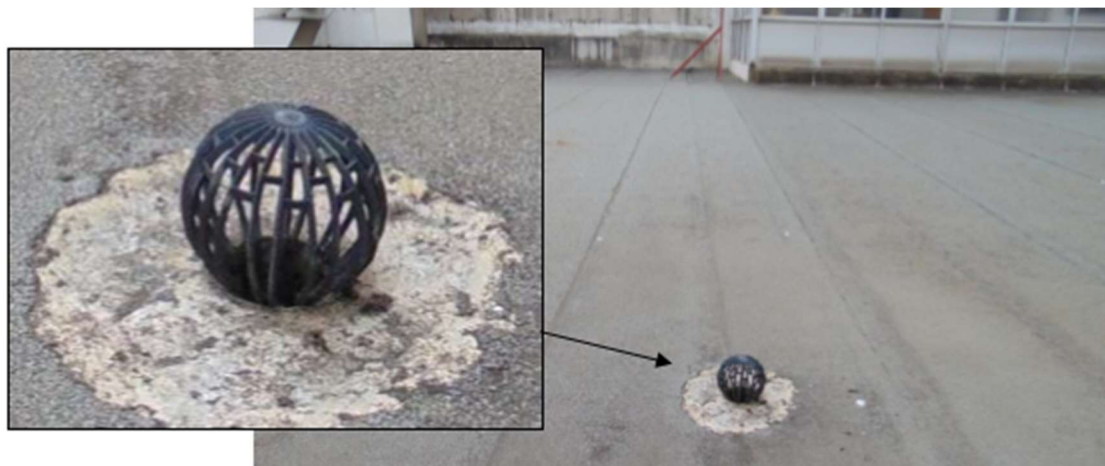
Figura 25 – Ralo de drenagem, Terraço

O terraço sobre o restaurante apresenta um sistema de impermeabilização em tela betuminosa com proteção de ardósia. Na superfície horizontal não se identificaram danos à exceção de um remate com a tubagem de drenagem. Na seguinte figura é perceptível uma intervenção na periferia do ralo com argamassa, possivelmente hidrófuga mas sem qualquer proteção ou pormenor de remate adequado com tubagem de drenagem.

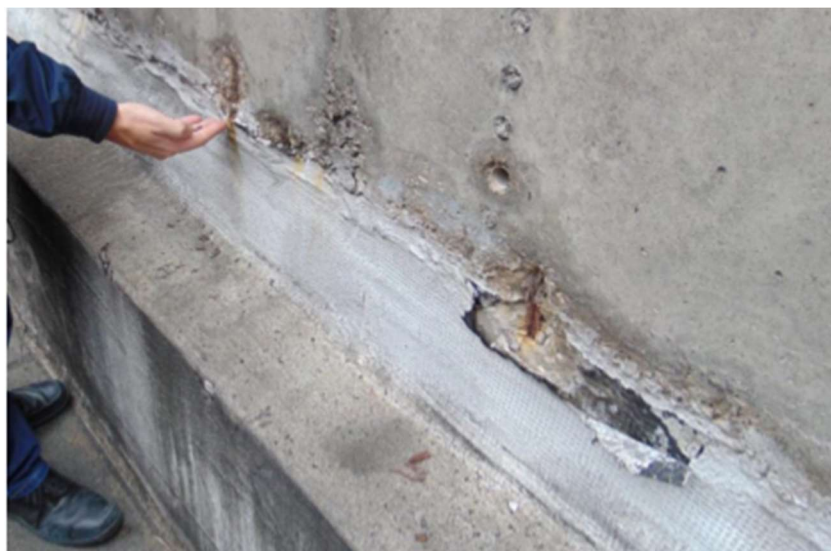
Figura 26 – Junta de dilatação com edifício a Sul

No muro divisório com o edifício vizinho a Sul, a junta de dilatação foi protegida com tela de alumínio já destacada do suporte. Uma vez que o muro em betão se encontra desprotegido, a tentativa de impermeabilização não será viável sem a aplicação de um sistema que proteja toda a altura do muro.

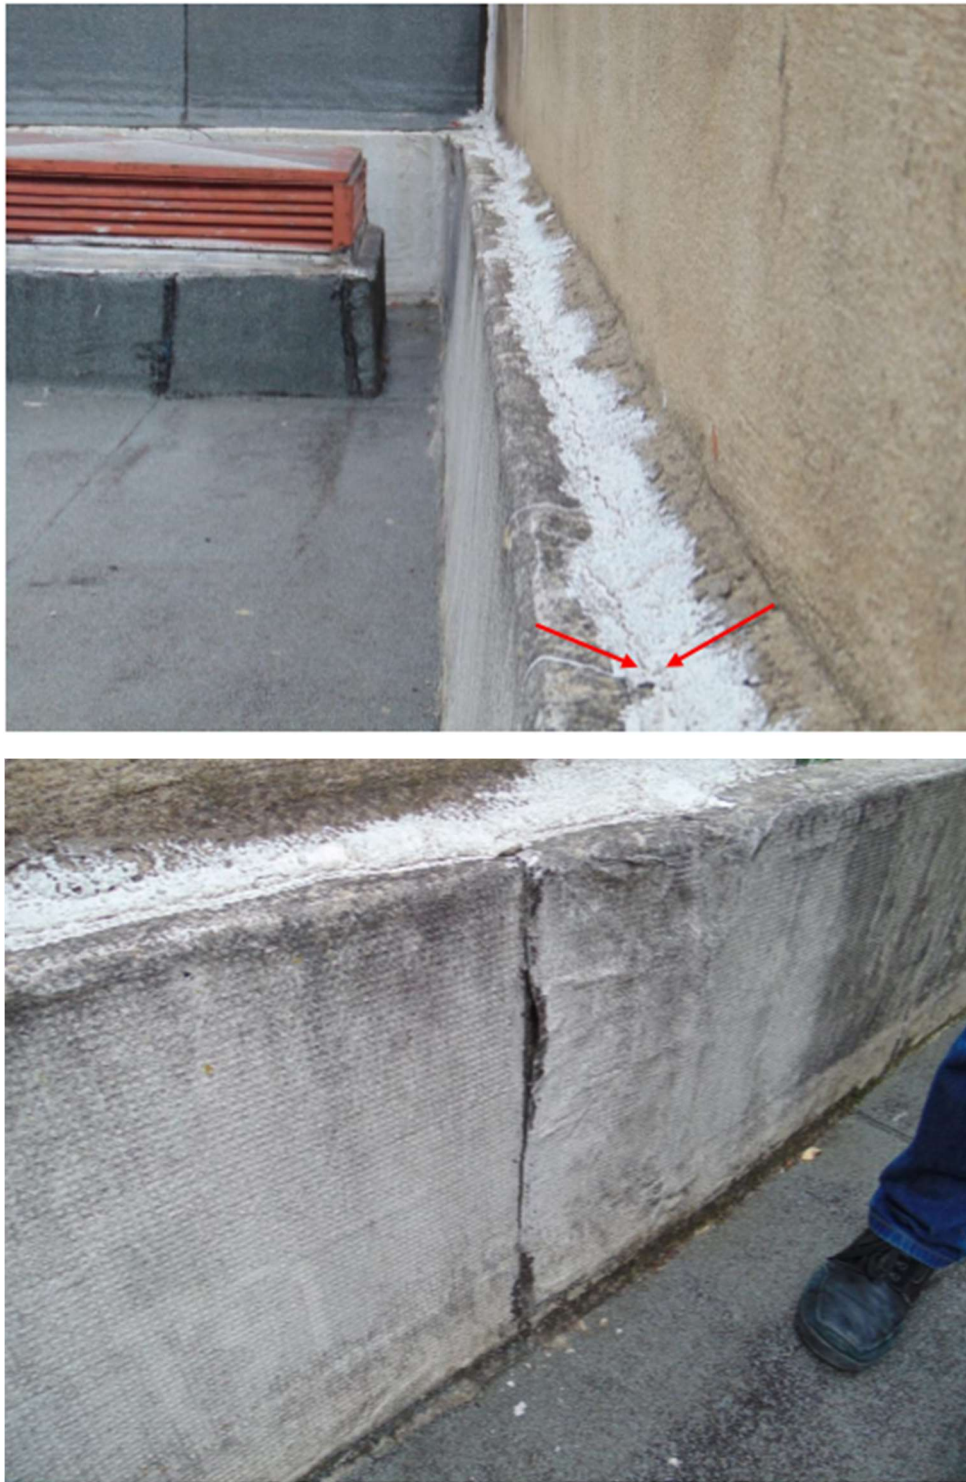
Figura 28 – Muro de terraço, Este

O remate do muro a Este com o muro do edifício vizinho apresenta uma ligeira concavidade. Na interface da tela de alumínio com a argamassa, encontra-se uma fissura facilmente permitindo acumular e infiltrar água. Ainda no mesmo muro, os empalmes das telas já apresentam sinais de descolagem.

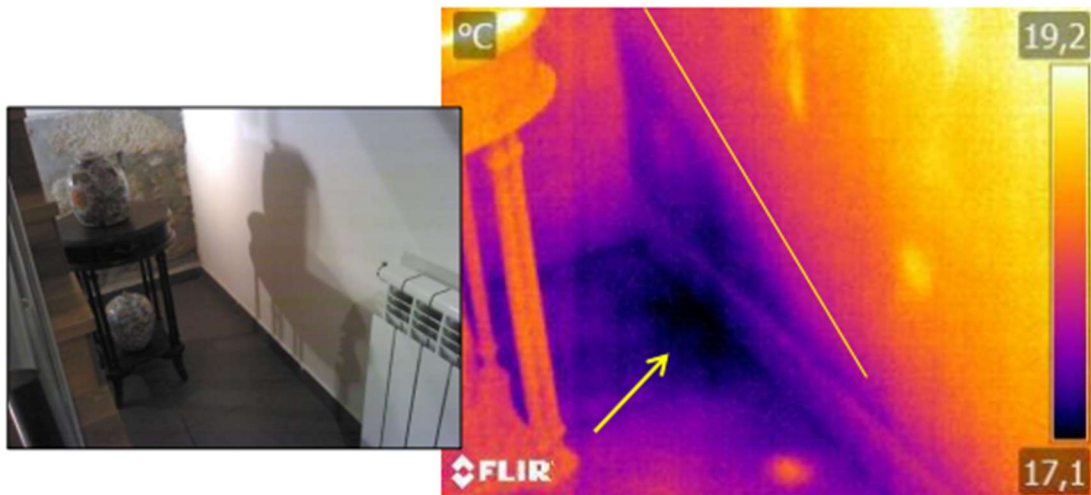
Figura 33 - Análise termográfica (2)

Através da análise termográfica foi possível identificar uma pequena área, mais escura no piso, (figura 33) onde se encontra a maior concentração de água no revestimento. Ainda na mesma imagem, nota-se a variação de temperatura em volta da área afetada à medida que se afasta da parede exterior. Este facto aponta para uma grande permeabilidade da parede em granito.

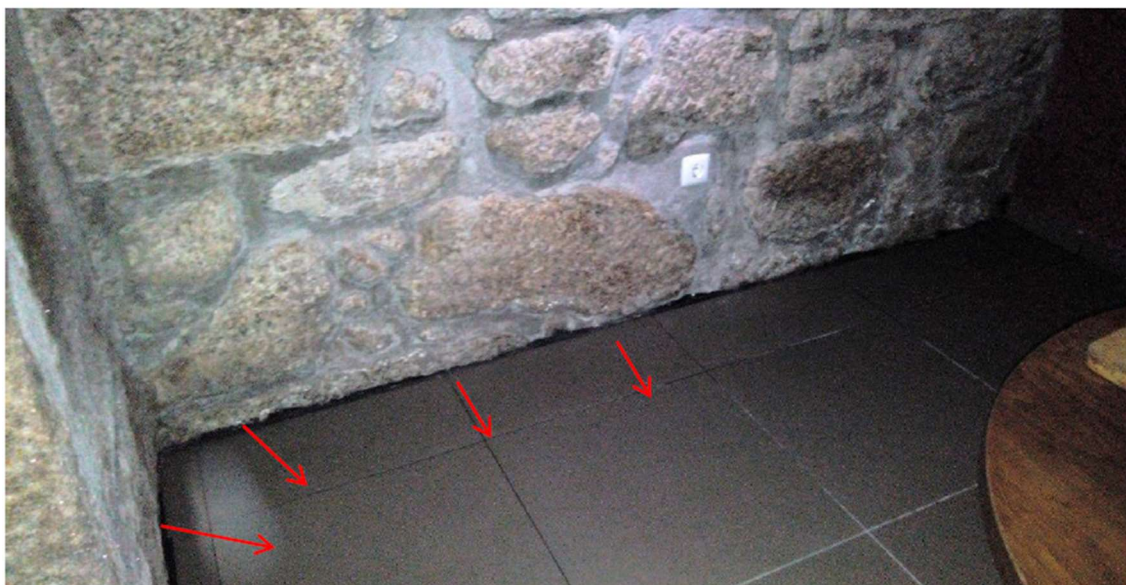
Figura 34- Salão de cave (3)

No salão da cave, o proprietário indicou que, durante períodos de precipitação, a área indicada na figura 38, zona 3 em planta, costuma acumular água sendo necessária uma atenção constante para evitar o seu alastramento.

Uma vez que não existe qualquer tubagem de abastecimento ou escoamento nesta localização indicada em planta, o mais provável é que esta água tenha origem no solo de fundação e/ou terreno junto à fachada principal da moradia.

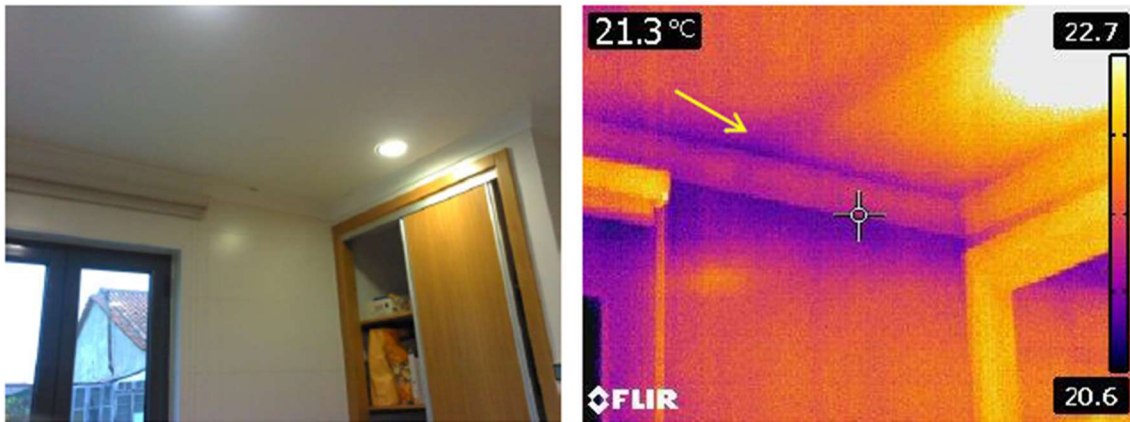
Figura 39 - Análise termográfica do teto da cozinha (local 2)

No seguinte termograma é possível identificar a localização de uma vigota, local onde também se nota o início da formação de bolores.

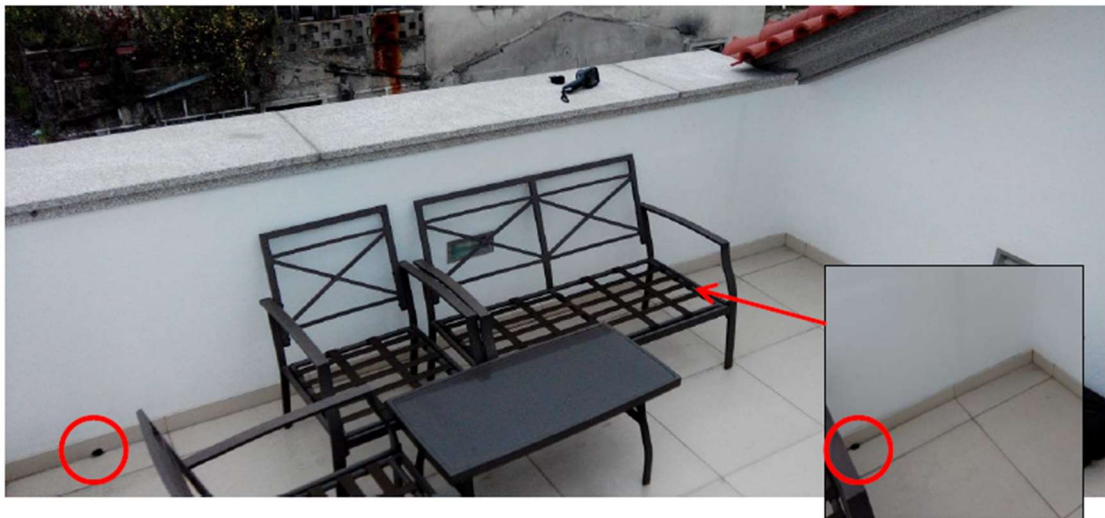
Figura 44 - Drenagem do terraço (local 1)

A área de terraço sobre a cozinha, não apresenta patologias aparentes que indiquem problemas no seu escoamento, embora a reduzida área da abertura para drenagem seja propícia a gerar entupimentos. A ausência de danos no murete ou noutros elementos construtivos e a localização das infiltrações no teto de cozinha, levam a crer que existe uma deficiência na impermeabilização dos ralos.

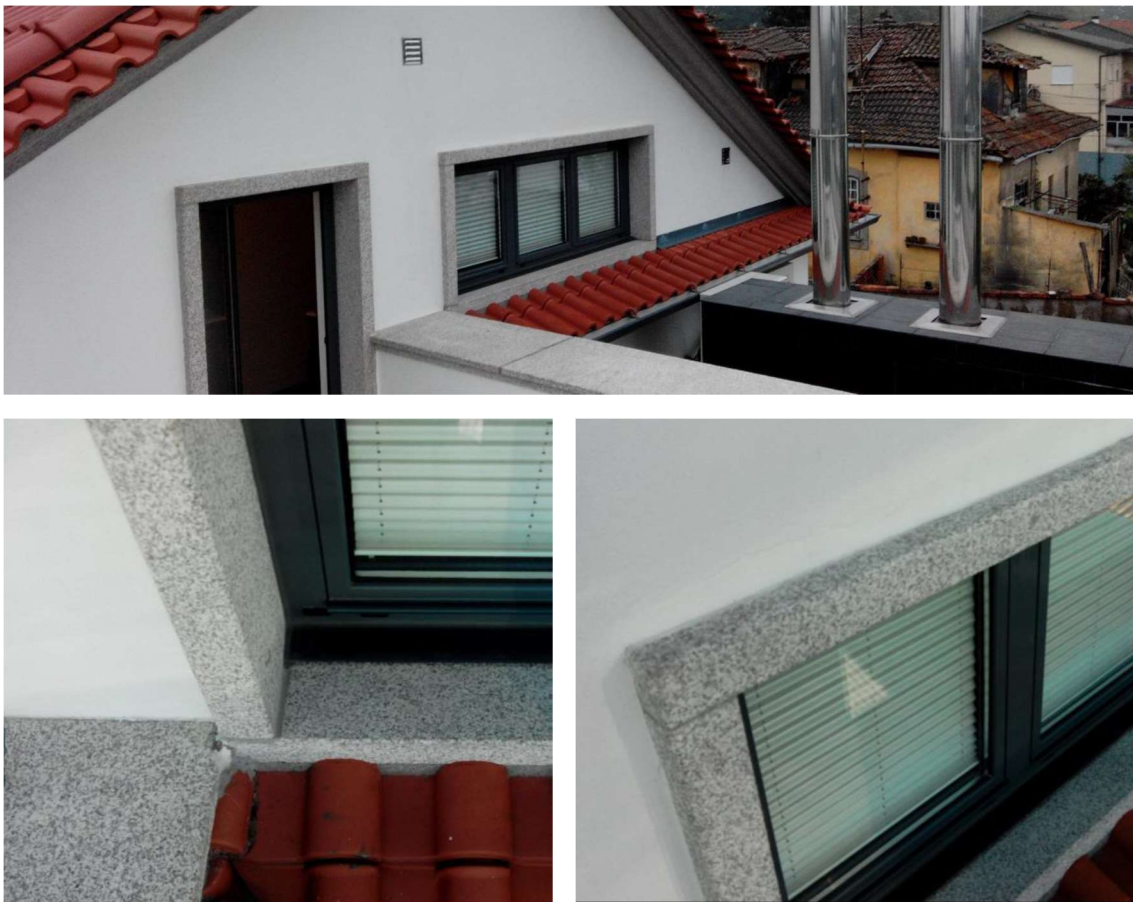
Figura 46- Vão de Janela virado a tardoz (local 2)

A janela virada a tardoz, não apresentou quaisquer patologias, no entanto foi referido pelo proprietário a recente intervenção por parte do construtor para solucionar uma infiltração. Após análise de teor de humidade, a área intervencionada ainda apresentava valores muito elevados, sendo possível que a parede ainda se encontre em processo de secagem ou a causa da infiltração ainda por resolver.

Pelo exterior não são identificáveis danos visíveis nos elementos construtivos.

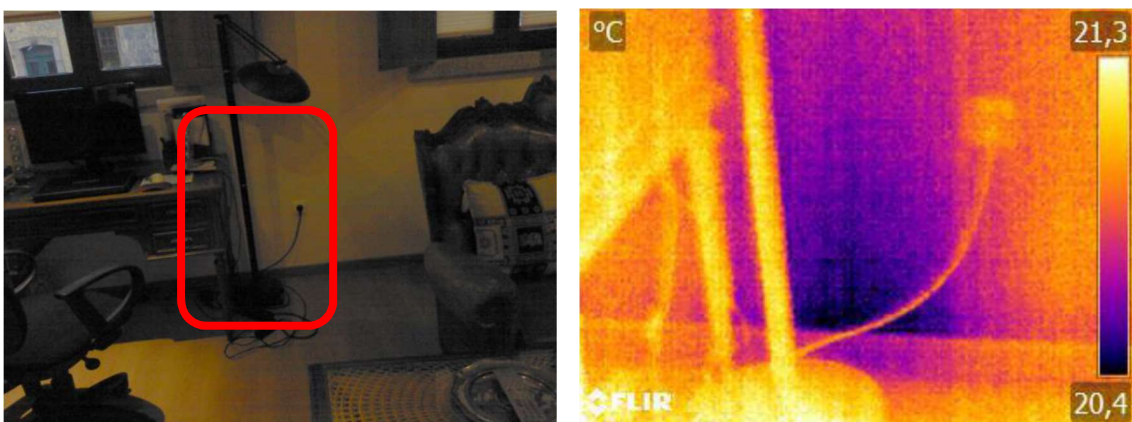
Figura 47- Análise termográfica (local 3)

Junto à secretária na sala de estar (local 3), através da análise termográfica, foi detetada uma pequena área com a superfície mais fria. Estas diferenças térmicas com este formato podem representar pontes térmicas ou infiltrações de água.

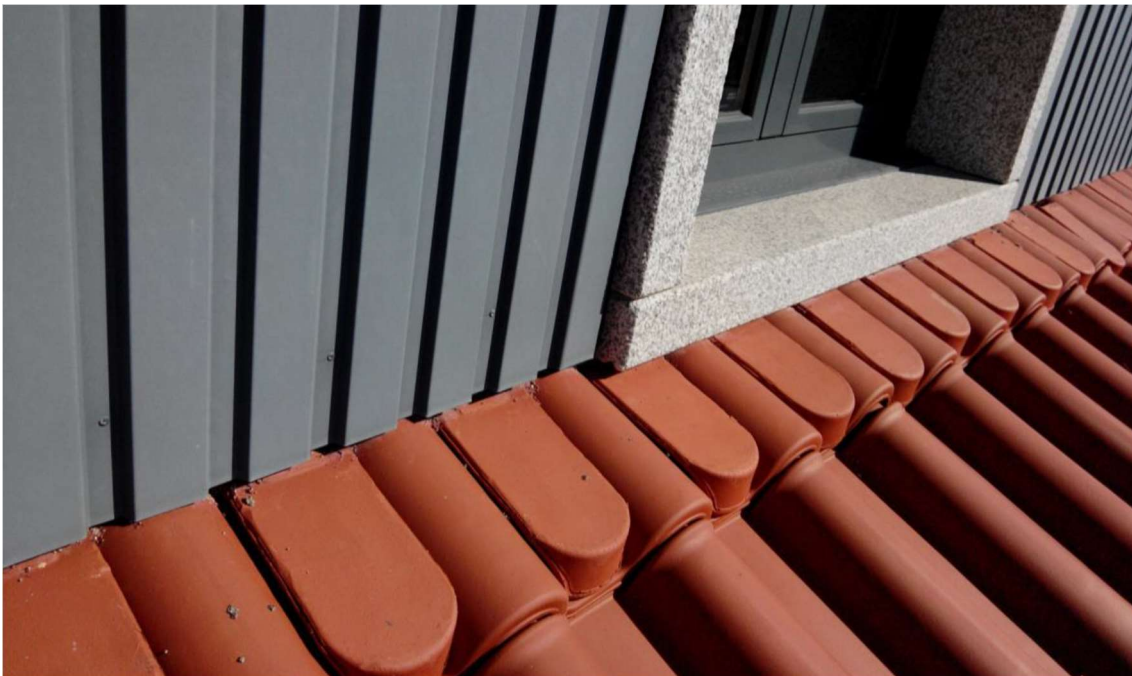
Figura 49- Vão de janela (local 3)

Pelo exterior não foram identificados danos nos materiais construtivos.

Na sala e suíte, localizações 3 e 4, foram detetadas pequenas áreas junto ao rodapé com valores excessivos de humidade. Pelo exterior, não foram identificadas áreas danificadas no entanto, as juntas das pedras de peitoril com ombreiras não apresentam qualquer enchimento, sendo esta a provável causa.

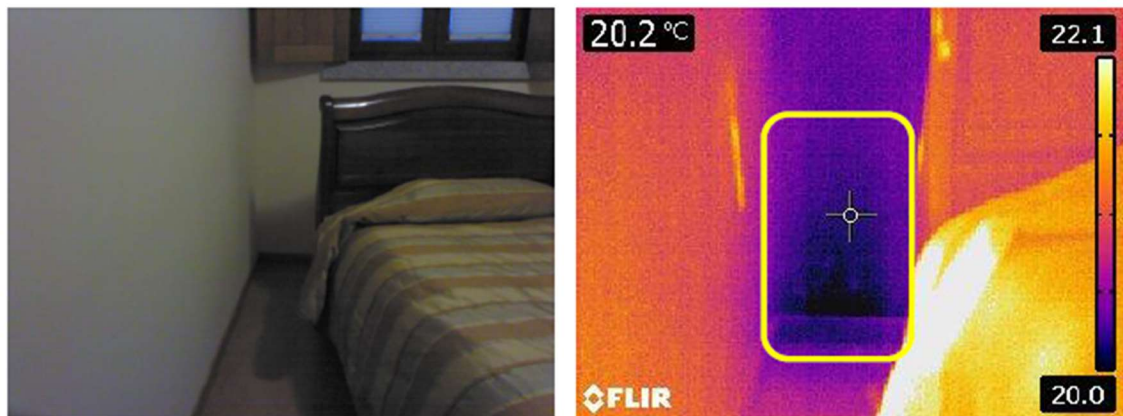
Figura 51- Imagem termográfica da suite (local 4)

A suite (local 4), apresentou uma situação semelhante à anterior, abaixo do vão de janela, ao nível do rodapé. O teor de humidade é inferior ao detetado anteriormente, no entanto ainda muito elevado para o tipo de material.

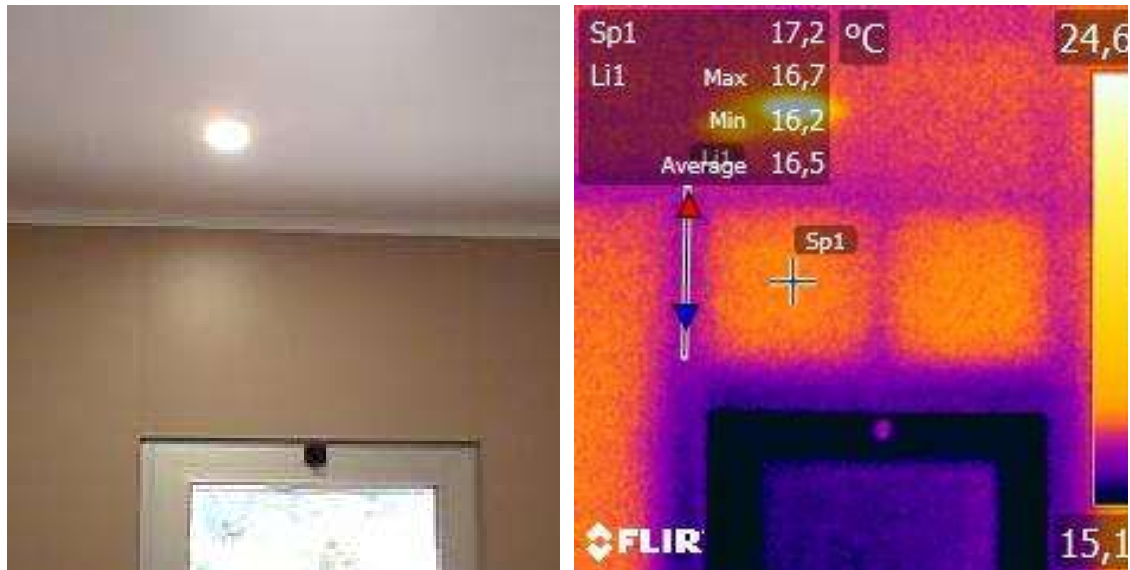
Figura 55- Diferença de temperatura junto ao acessório de fixação do vão envidraçado

É possível visualizar através dos termogramas que existe um grande diferencial de temperatura nas juntas entre contentores e nos acessórios de fixação dos vãos envidraçados à parede.

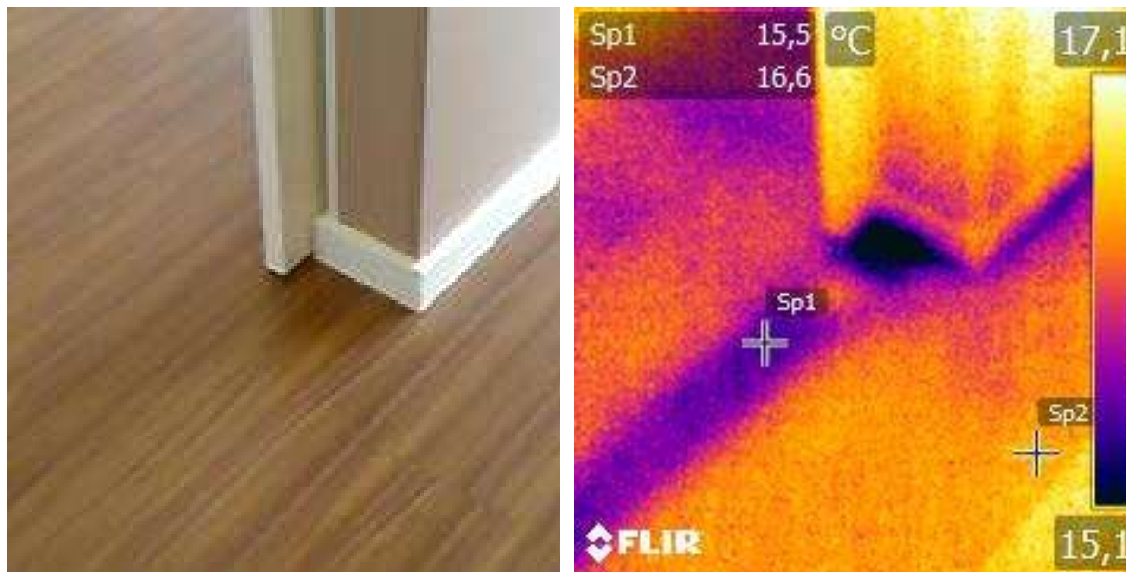
Figura 57- Ligação entre contentores na transição da sala para a cozinha

As pontes térmicas existentes nas ligações entre contentores, nos encontros entre paredes, e entre paredes e teto, provocam uma grande perda de calor. As variações de temperatura nos diferentes materiais implicam a expansão e retração dos mesmos, provocando destacamento dos materiais, neste caso do revestimento do pavimento, como se pode verificar na figura seguinte.

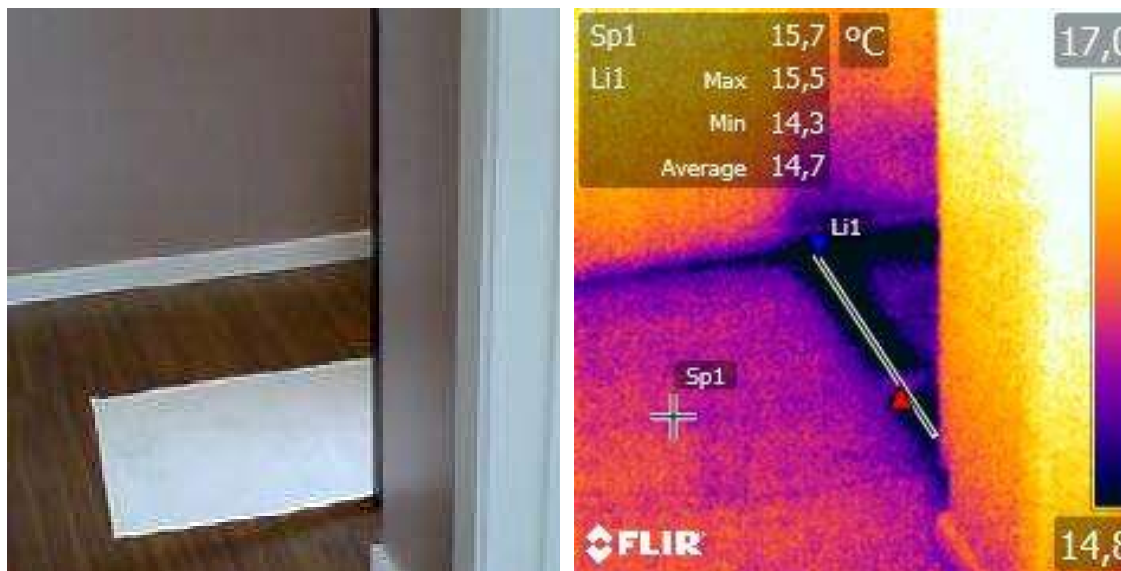
Figura 60-Variações de temperatura na ligação entre contentores no hall

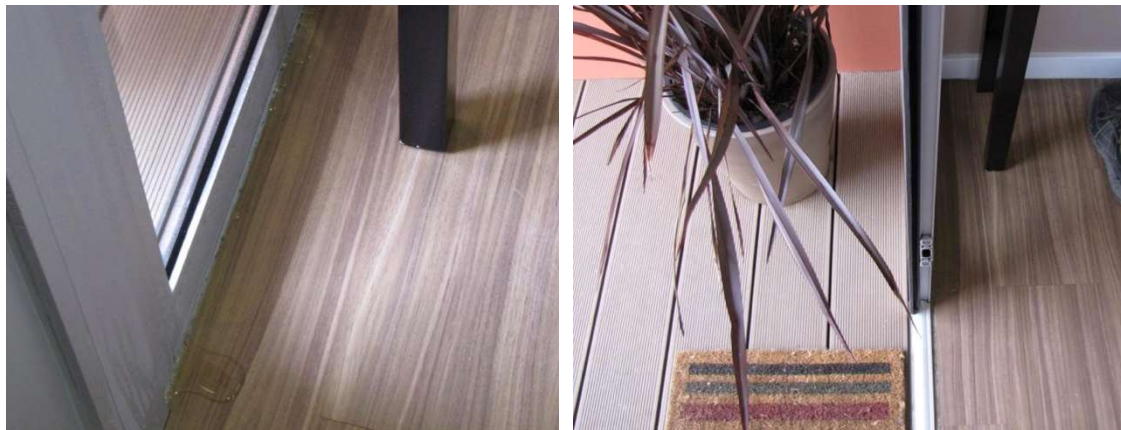
Na caixilharia do vão envidraçado junto à porta de entrada existem condensações, o que origina a presença de água em grande quantidade no pavimento. Não existe corte térmico na caixilharia do vão envidraçado, como é possível verificar através da figura seguinte.

Figura 62- Condensações na caixilharia do vão envidraçado junto à porta

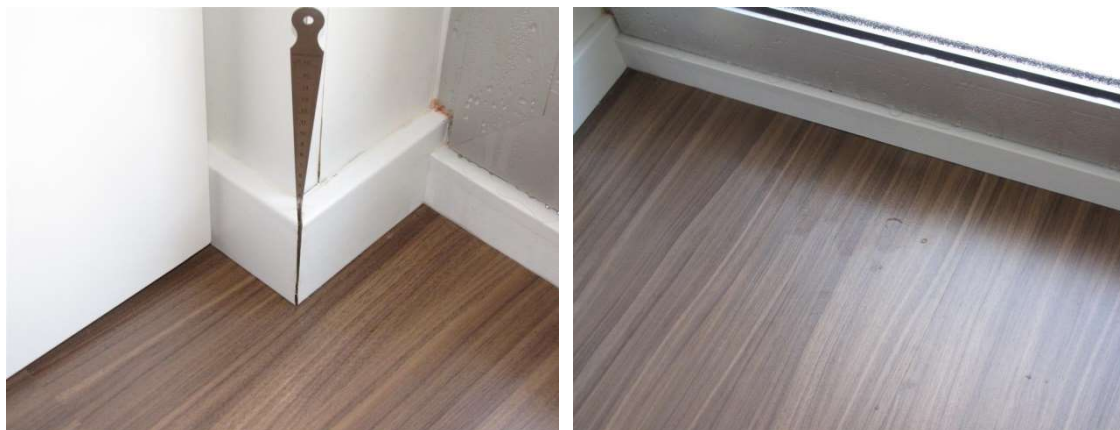
As condensações existentes na caixilharia do vão envidraçado provocam manchas de humidade no revestimento do pavimento e empolamento dos materiais adjacentes como o rodapé (figura 66).

Figura 66 – Condensações junto à caixilharia e empolamento do rodapé

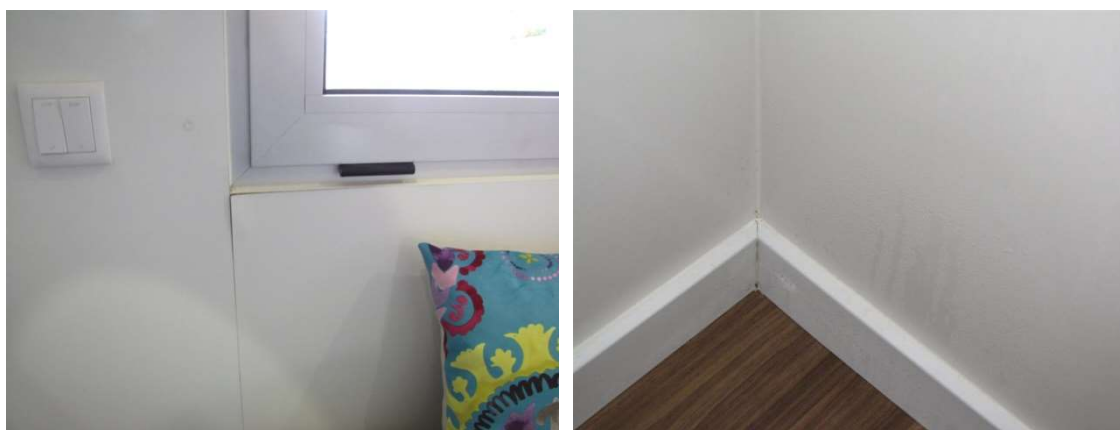
Condensações junto à caixilharia do vão envidraçado e ao rodapé, provocando empolamento e destacamento do revestimento da parede e manchas de humidade (figura 68).

Figura 68 – Condensações junto ao rodapé e destacamento/empolamento do revestimento

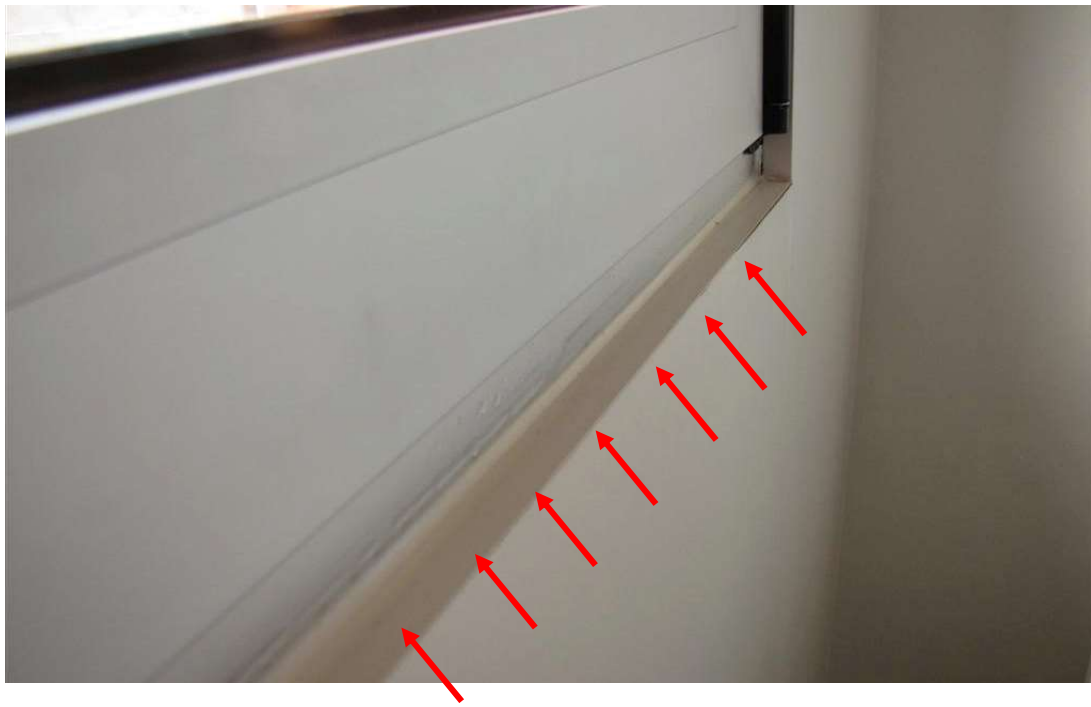
Figura 73 – Condensações no caixilho

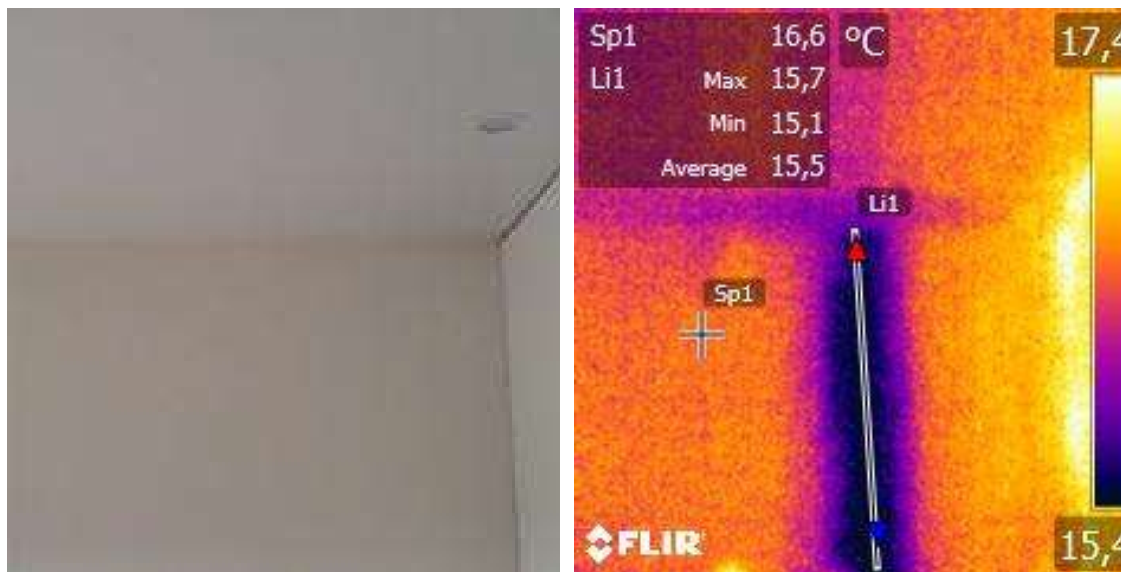
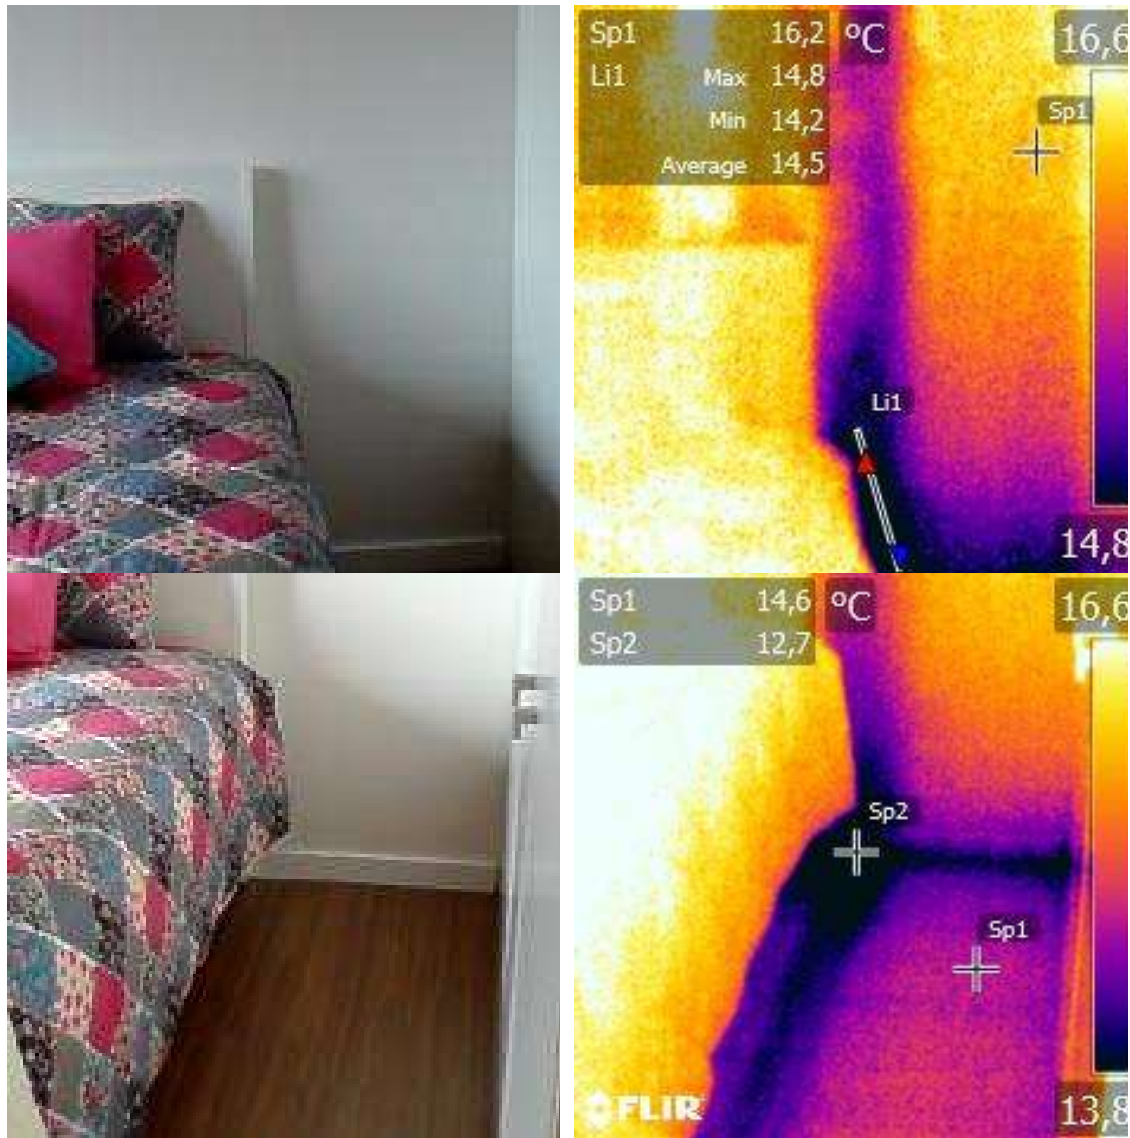
Figura 74 – Ligação entre contentores no quarto 2

Grande amplitude de temperaturas nas ligações entre contentores e na intersecção do pavimento com a parede virada a norte. Estas variações provocam condensações, que por sua vez originam manchas de humidade no pavimento, rodapé e paredes (Figura 76).

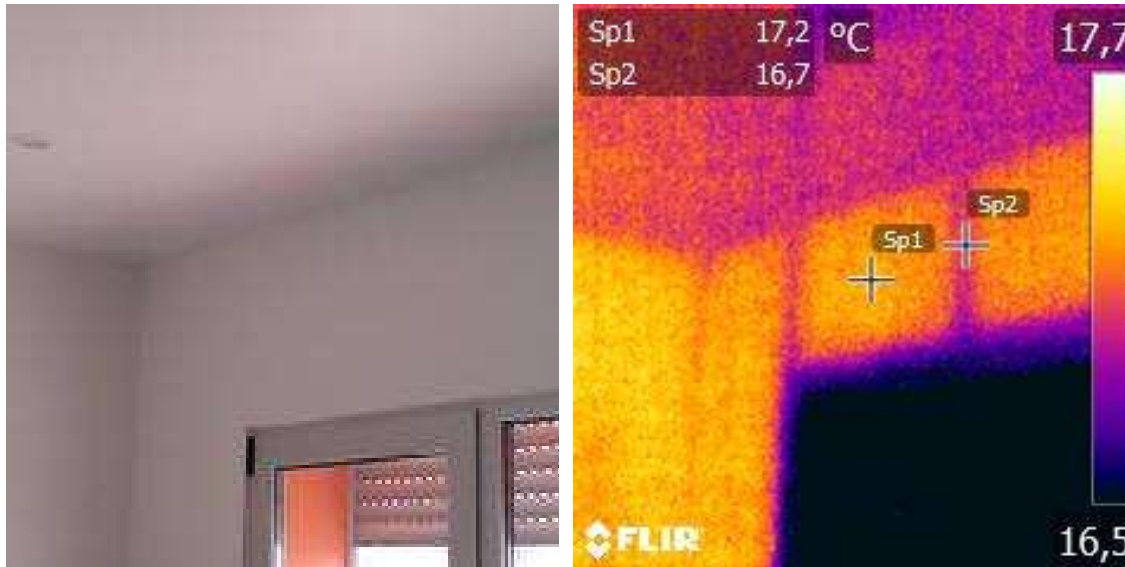
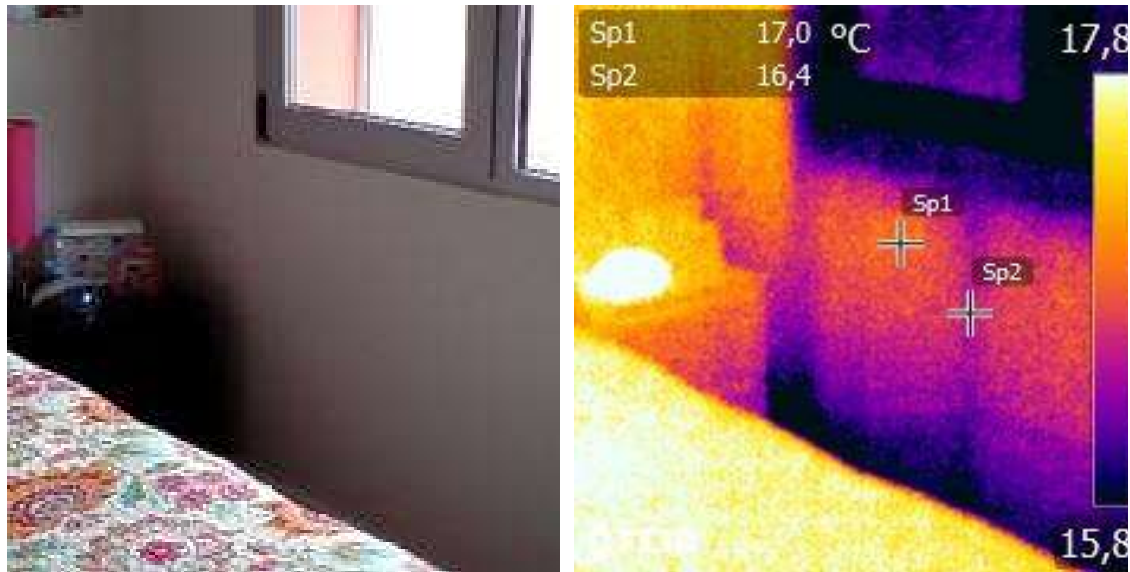
Figura 78 – Variações de temperatura, elemento de fixação do vão envidraçado à parede

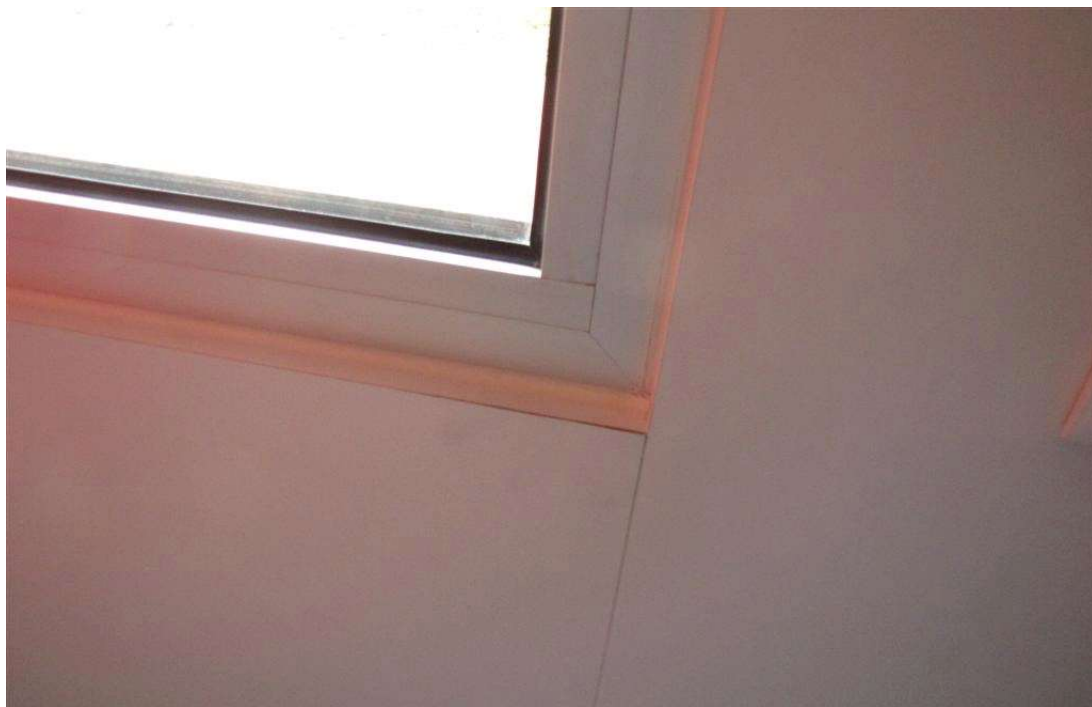
Foram detetadas condensações junto à caixilharia do vão envidraçado, que provocam empolamento dos materiais adjacentes (Figura 79).

Figura 79 – Condensações no caixilho e empolamento do revestimento da parede
