INSTITUTO SUPERIOR DE ENGENHARIA DE LISBOA

Diagnóstico de Patologias na Construção Apoiada na Análise Termográfica

Trabalho de Relatório de Estágio de natureza científica para obtenção do grau de Mestre
em Engenharia Civil

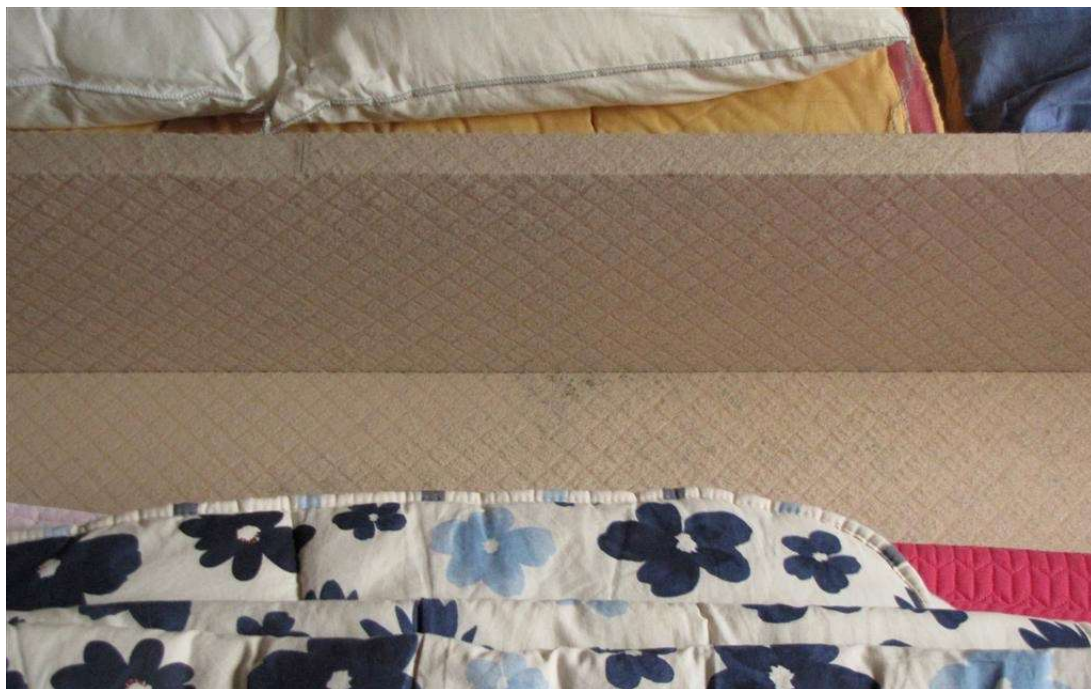
Presença de manchas de bolores em arrumos sob a cama, estes devem-se às variações de temperatura que se fazem sentir junto ao pavimento (Figura 81).

Figura 81 – Presença de bolores em arrumos sob a cama.

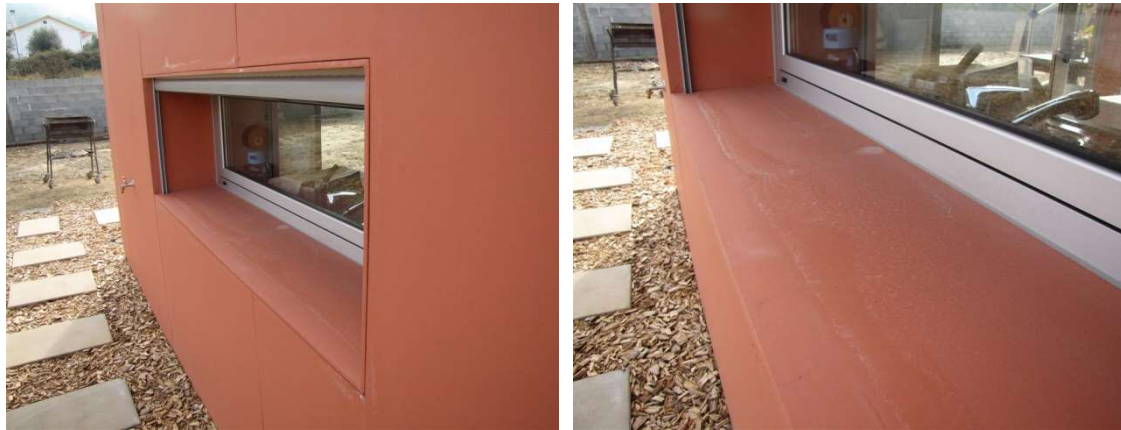
Em todas as fachadas foi possível verificar a existência de manchas devidas à presença de água no revestimento em painéis *Viroc* e escorrências nas zonas junto aos vãos envidraçados.

Figura 82 – Escorrências e manchas no revestimento da fachada este

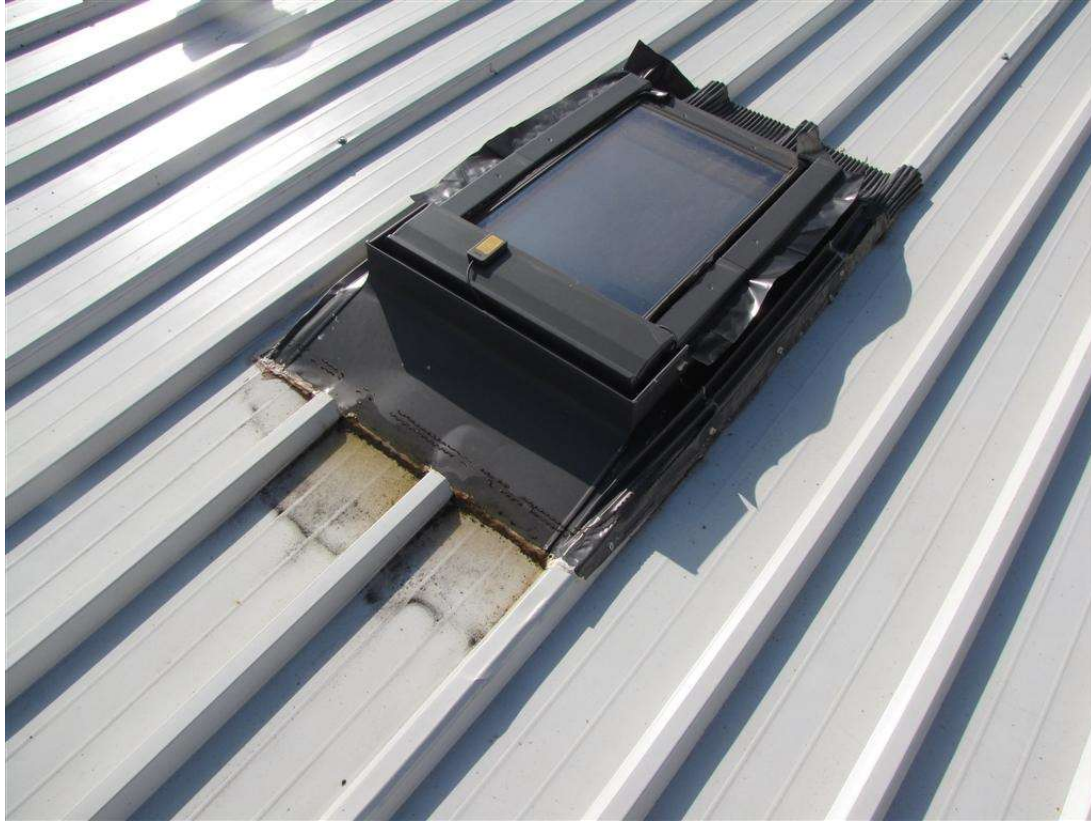
Manchas no revestimento da cobertura (painéis *sandwich*) devido à acumulação de água junto da clarabóia.

Figura 84 – Manchas no revestimento da cobertura

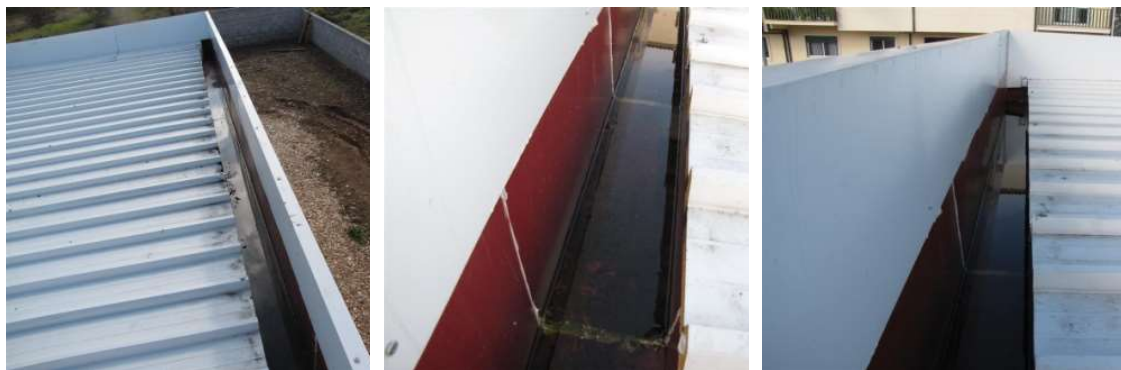
A acumulação de água e sujidade, e inexistência de ralo de pinha, foram as patologias detetadas na caleira.

Figura 85 – Manchas de sujidade na caleira

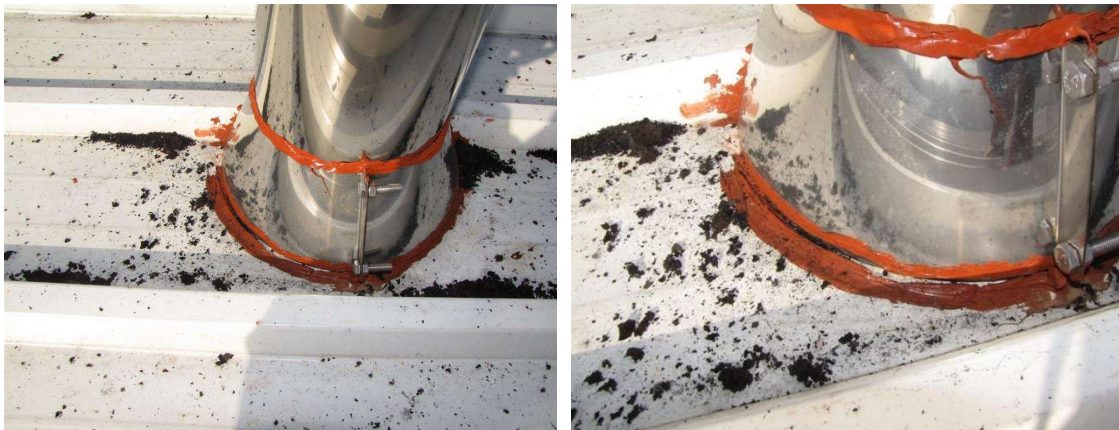
O material utilizado no remate da chaminé com a cobertura encontra-se degradado devido às elevadas amplitudes de temperatura.

Figura 87 – Deficiente execução do remate da chaminé

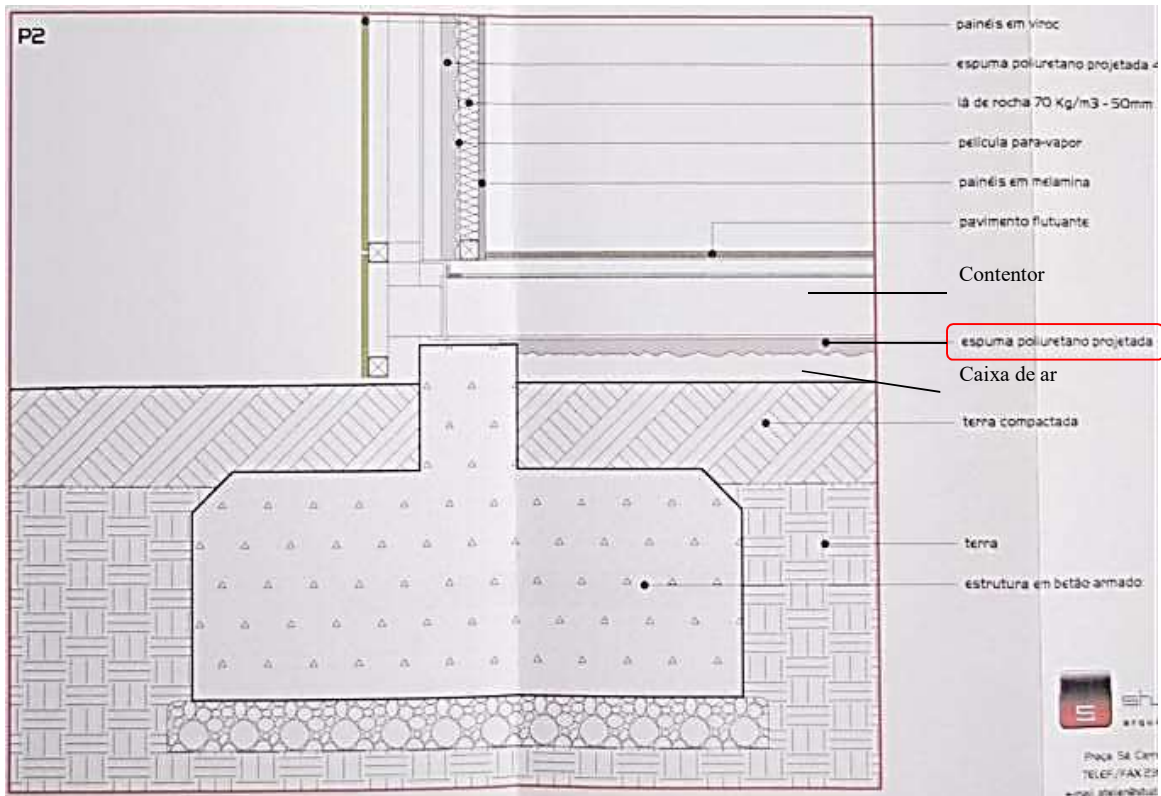
Figura 88 – Excerto de um pormenor do sistema construtivo (projeto da moradia)

Em relação às propriedades térmicas do pavimento, estava definido no projeto de comportamento térmico que este teria isolamento térmico em poliuretano projetado com 0,02 m de espessura e coeficiente de condutibilidade térmica de 0,042 W/(m.°C) (Figura 88), o que não se verificou na realidade, visto que na zona entre a base do contentor e o solo não existe qualquer isolamento (Figura 89).

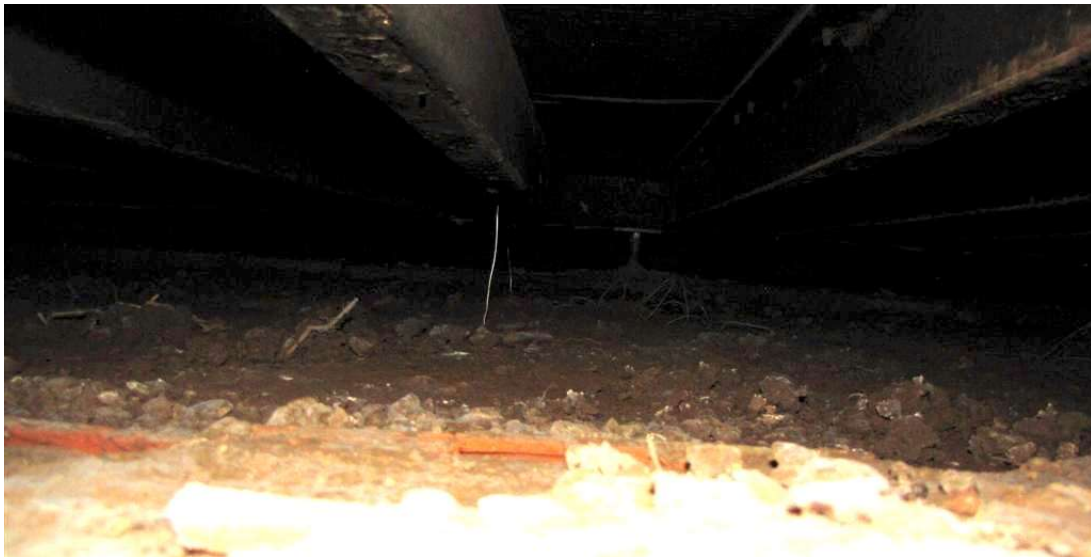
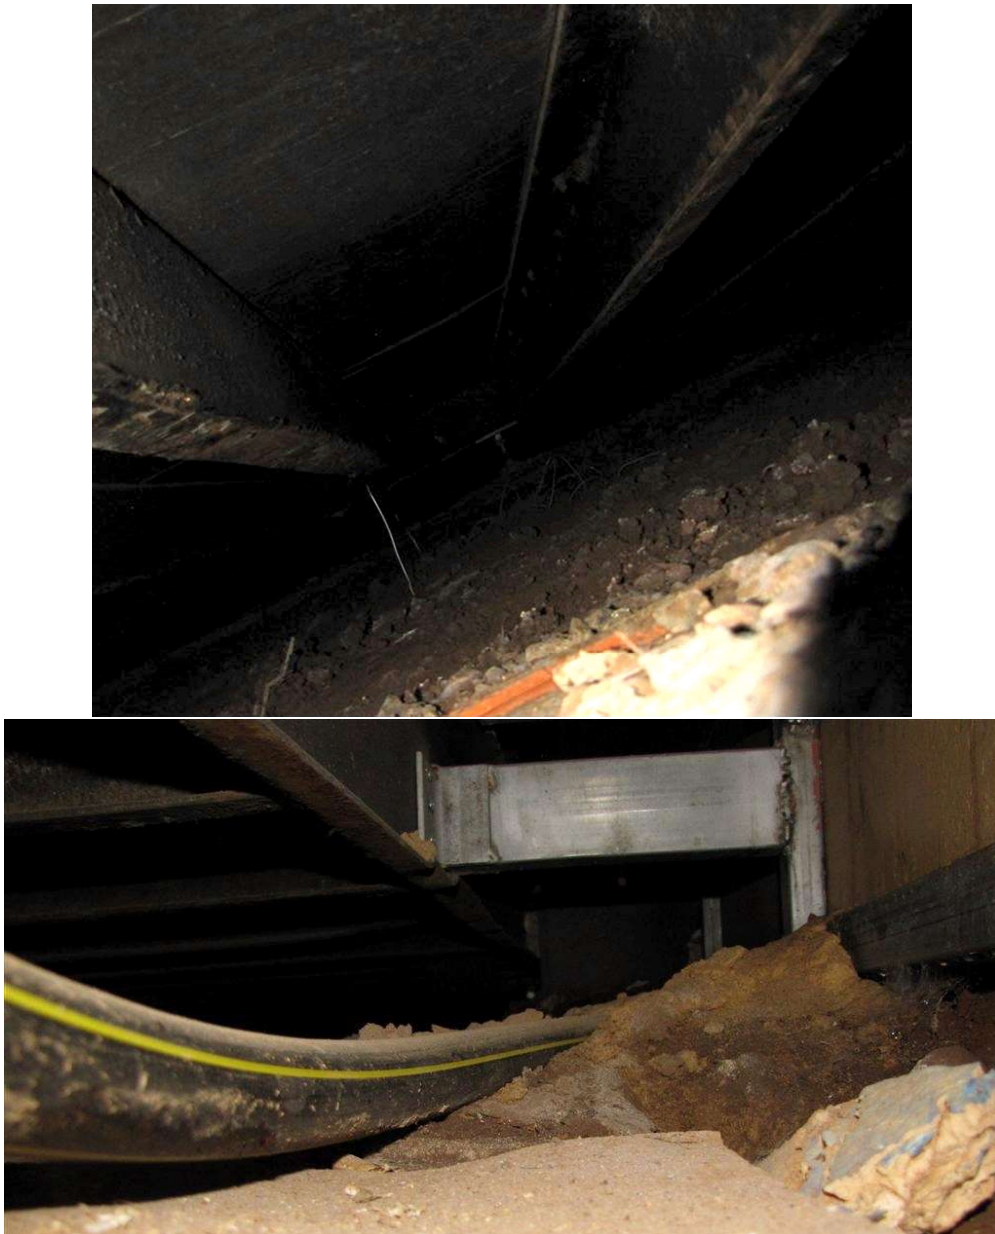
Figura 89 – Inexistência de isolamento sob o contentor

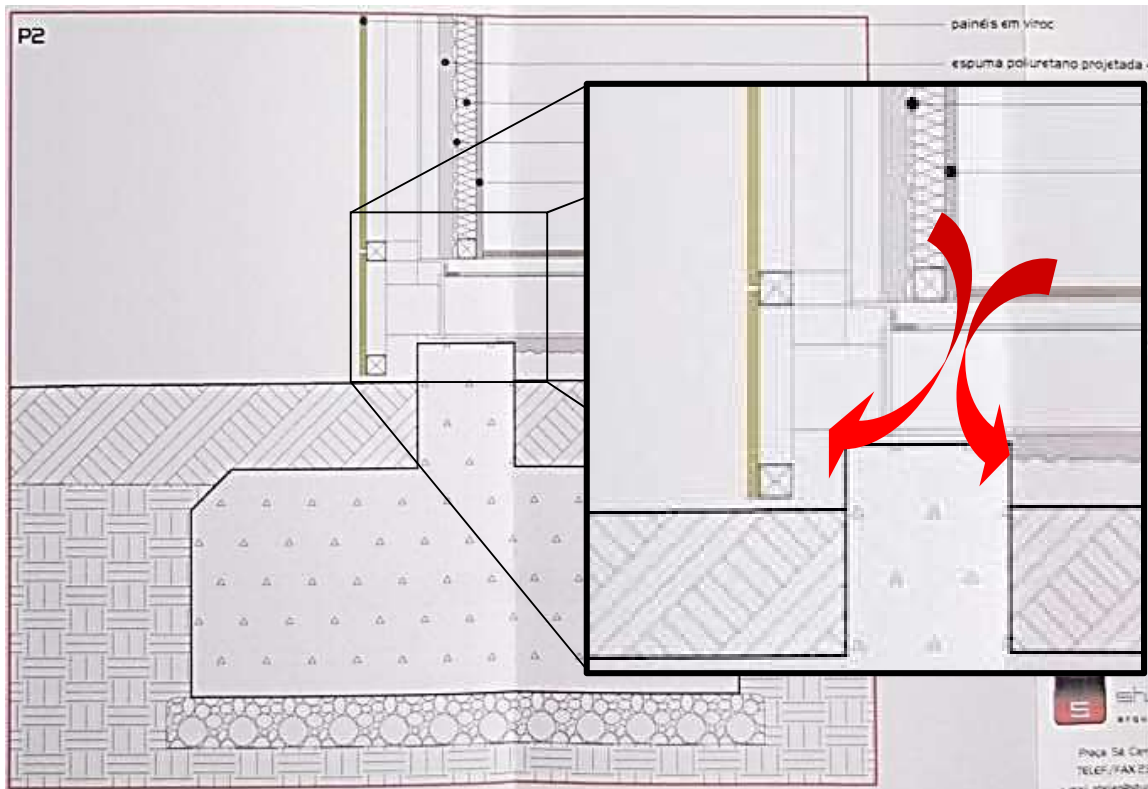
Para além da falta de isolamento, existe uma ponte térmica na ligação entre a parede e o pavimento (Figura 90), o que permite uma grande troca de calor e, por sua vez, é responsável pela maioria das condensações existentes nas superfícies de revestimento junto dos rodapés.

Figura 90 - Pontes térmicas na ligação do pavimento com a parede

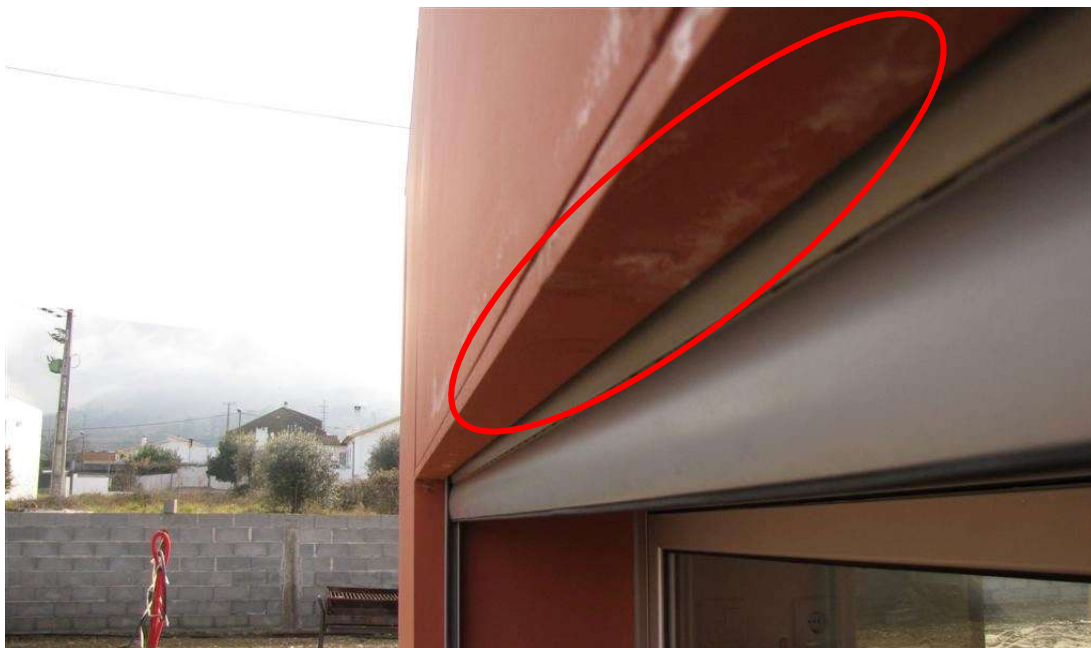
As escorrências que se manifestam na parte superior do vão (Figura 91) devem-se à inexistência de pingadeira.

Figura 91 – Escorrências no revestimento por falta de pingadeira

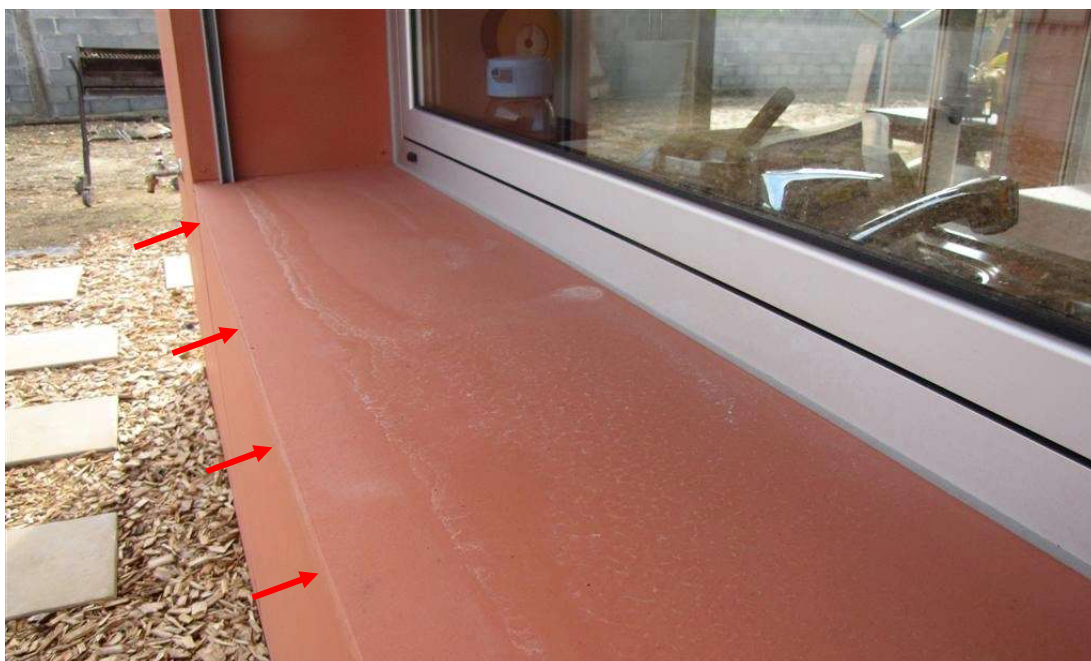
Na zona do peitoril, no vão envidraçado, as manchas existentes devem-se à falta de pendente no peitoril, o que proporciona a acumulação de água na superfície (Figura 92).

Figura 92 – Manchas no revestimento do peitoril devido à fraca pendente

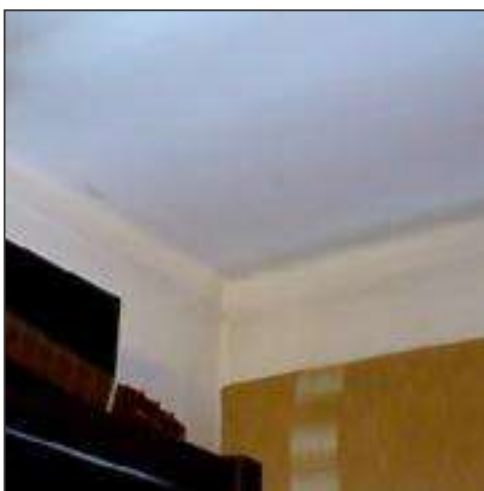
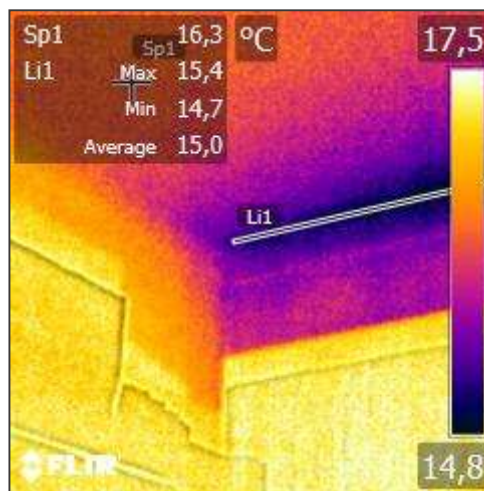
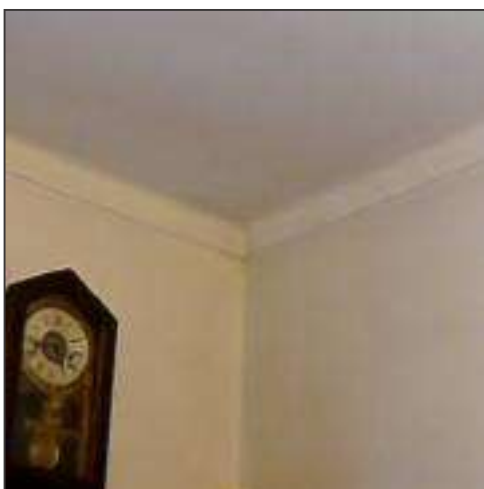
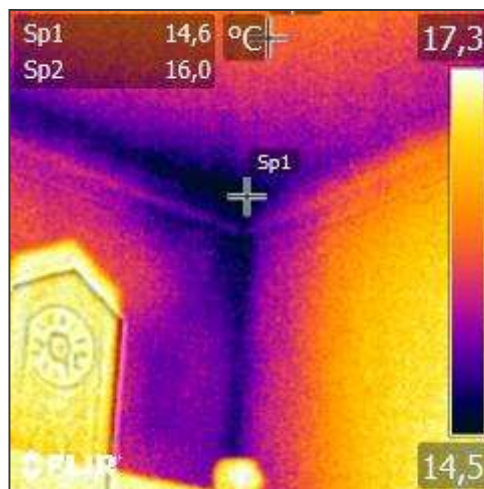
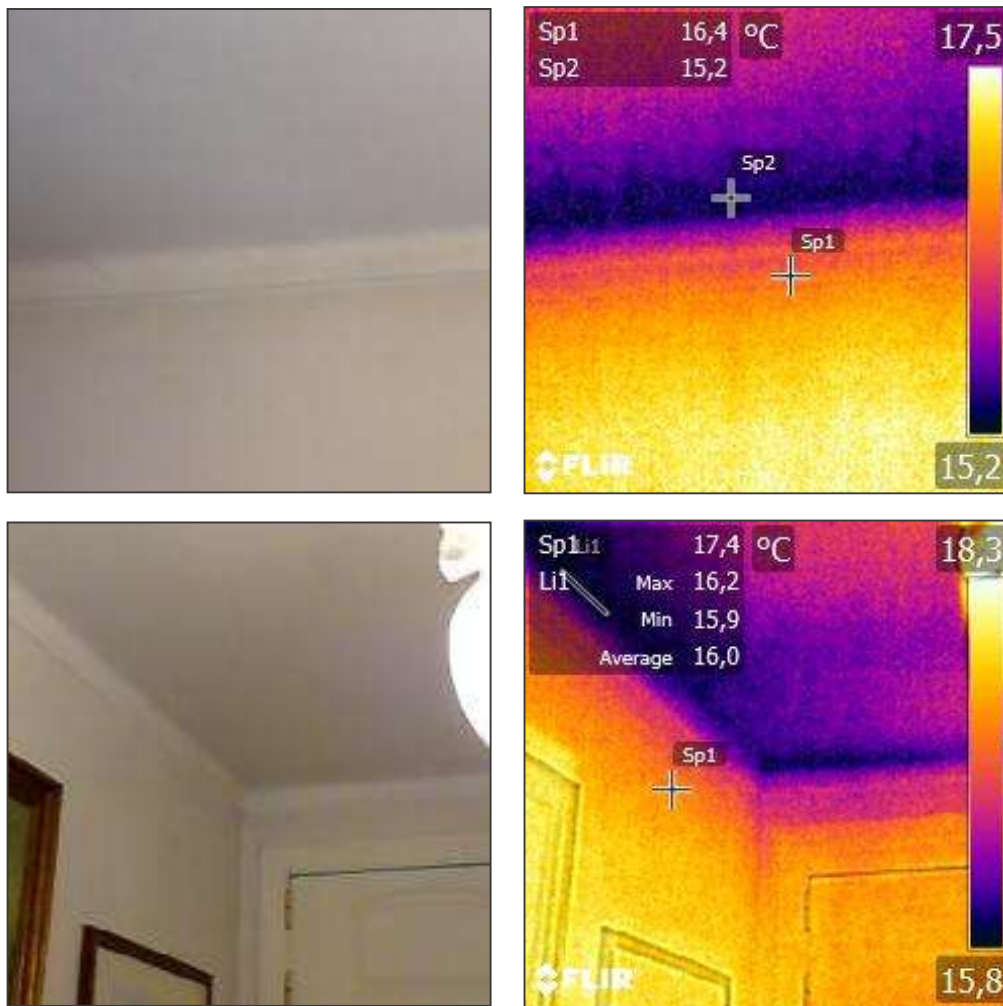
No quarto, escritório e casa de banho, divisões adjacentes à empena, verificaram-se trocas de calor pelos roda-tetos. Nestas zonas os termogramas confirmam a variação de temperatura entre as vigas e paredes. Em todos os compartimentos onde foram detetadas variações de temperatura existe fissuração no roda teto.

Figura 93- Diferenças térmicas ao longo de todo o roda-teto e na zona de interseção das paredes exteriores

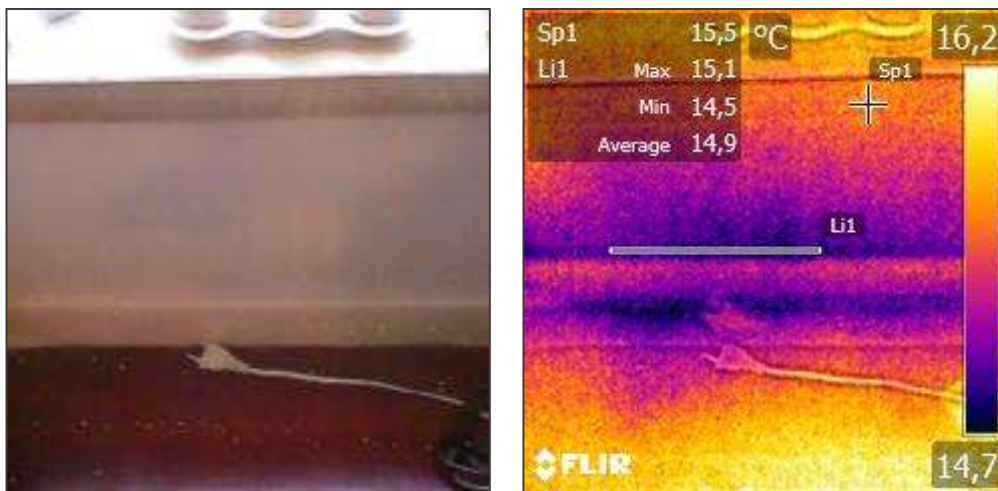
Figura 96 - Diferença térmica na zona do rodapé, junto ao vão envidraçado

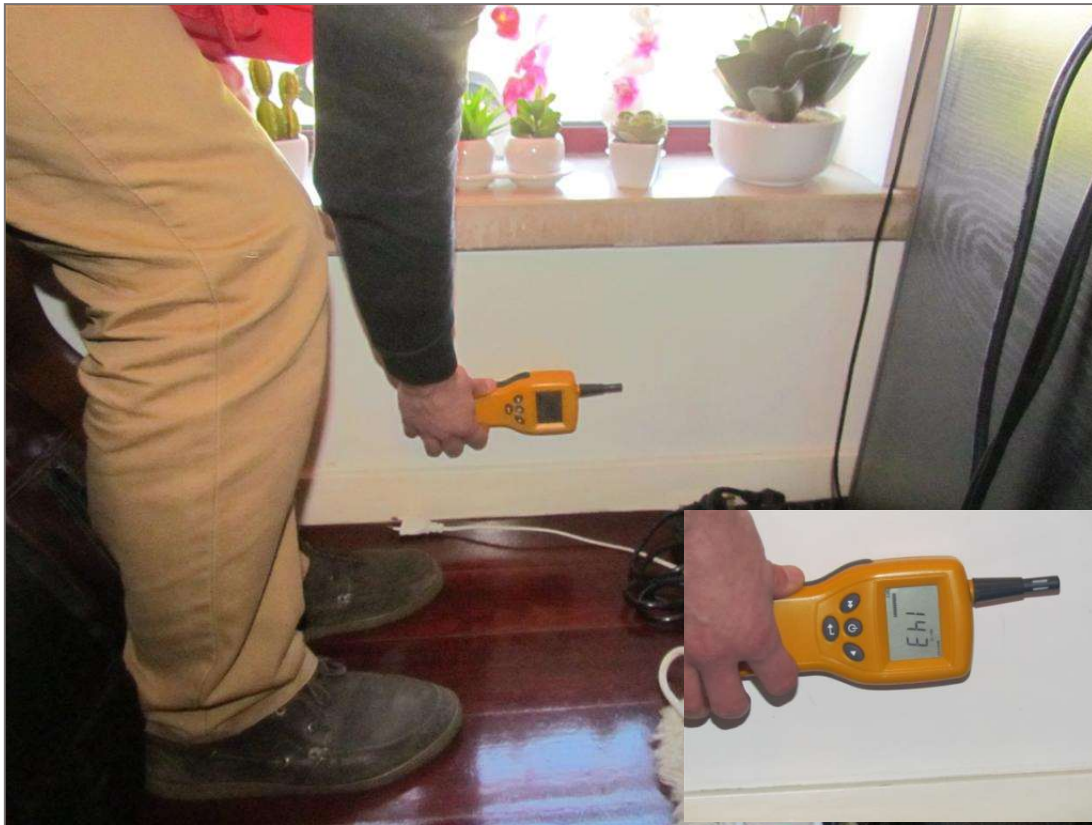
Figura 97 - Medição de teor de humidade na parede, superfície seca

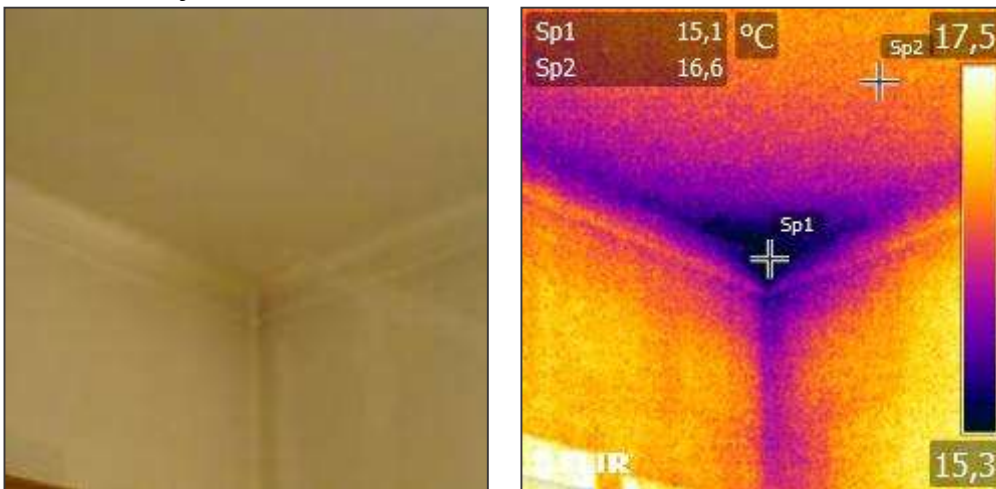
Figura 98 – Diferença térmica na interseção das paredes e destas com o teto

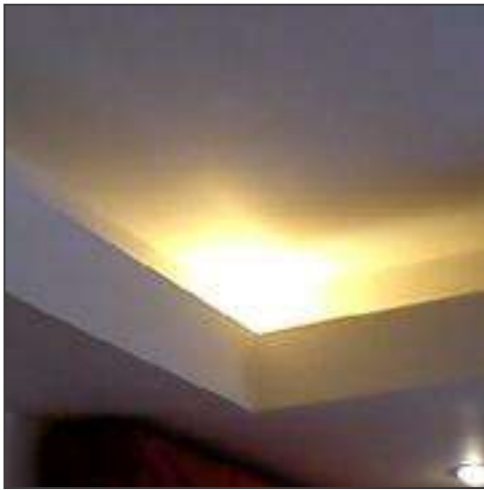
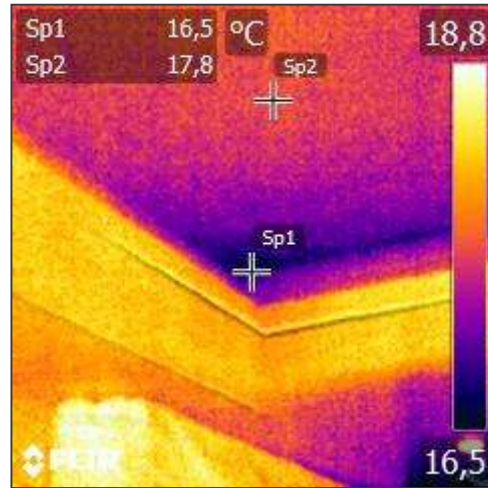
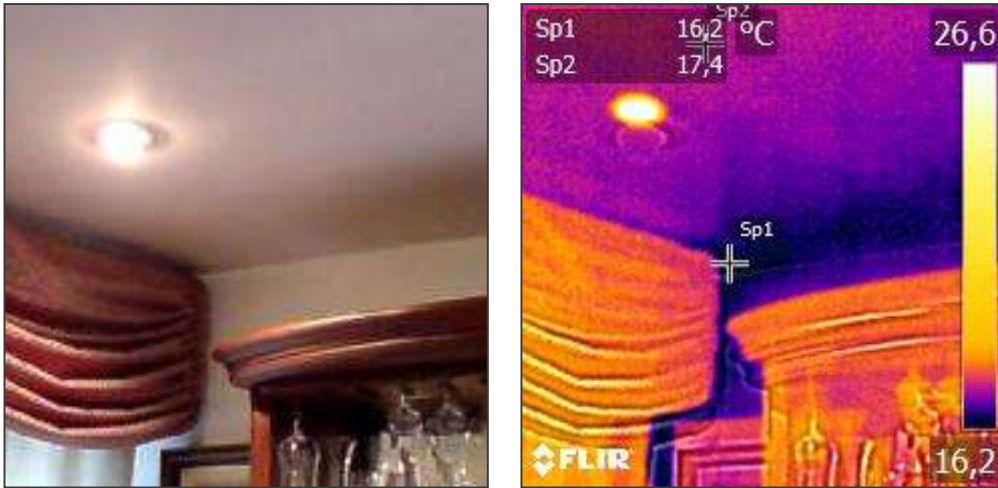
Figura 100 – Diferenças térmicas ao longo do roda teto da sala

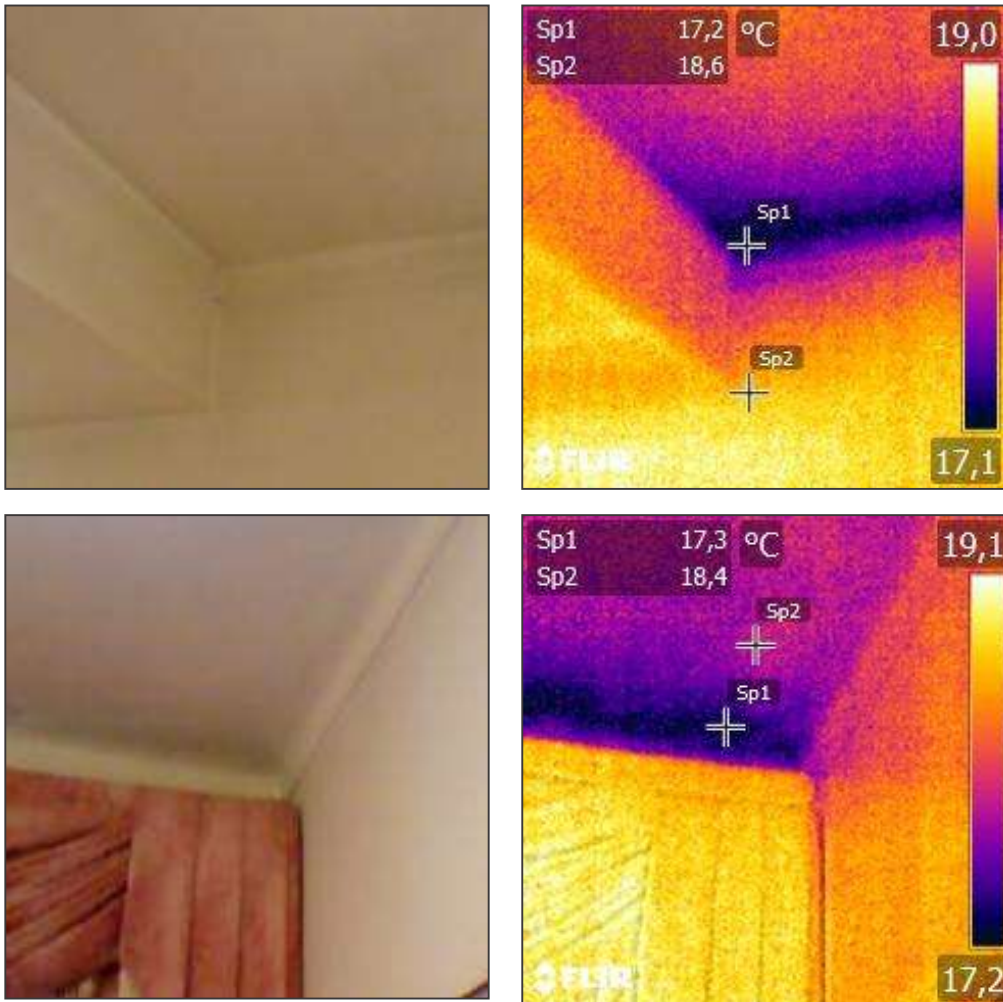
Figura 101 – Diferenças térmicas em torno do roda teto

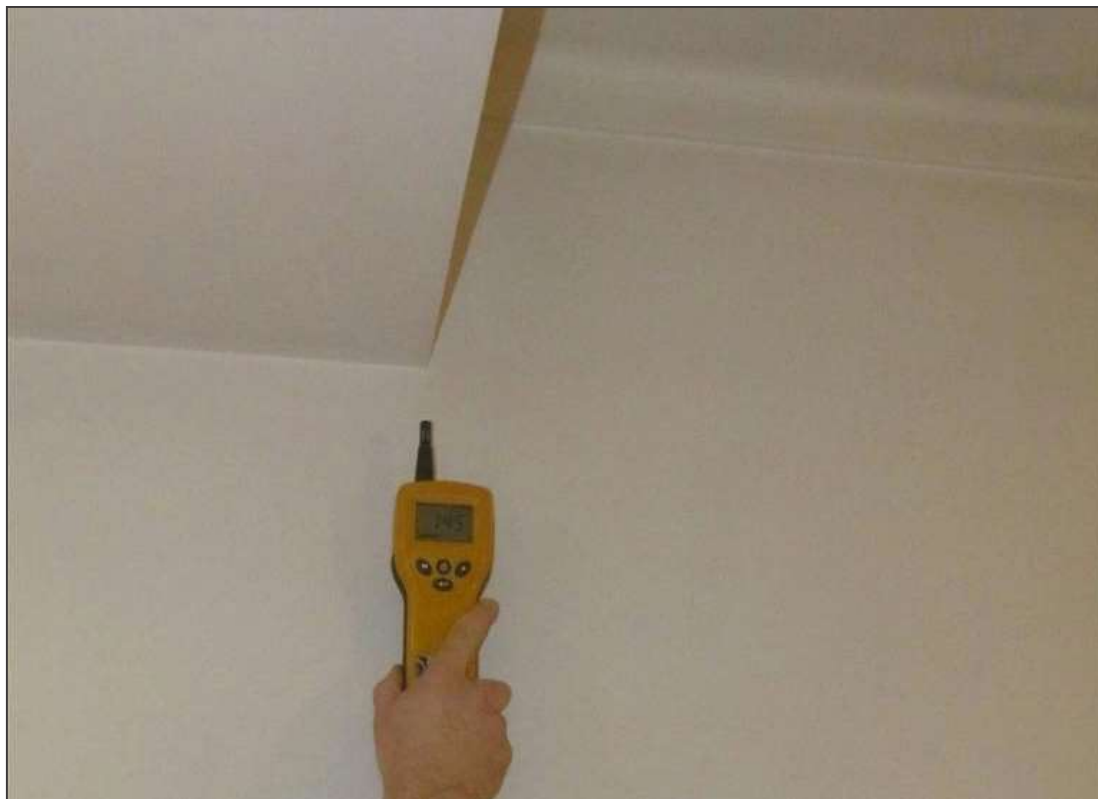
Figura 103 – Medição de teor de humidade na parede, superfície seca

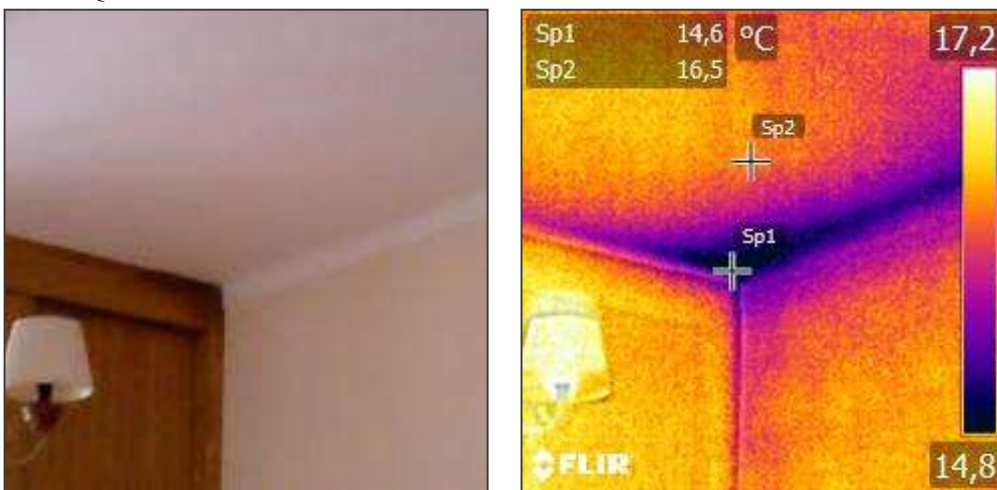
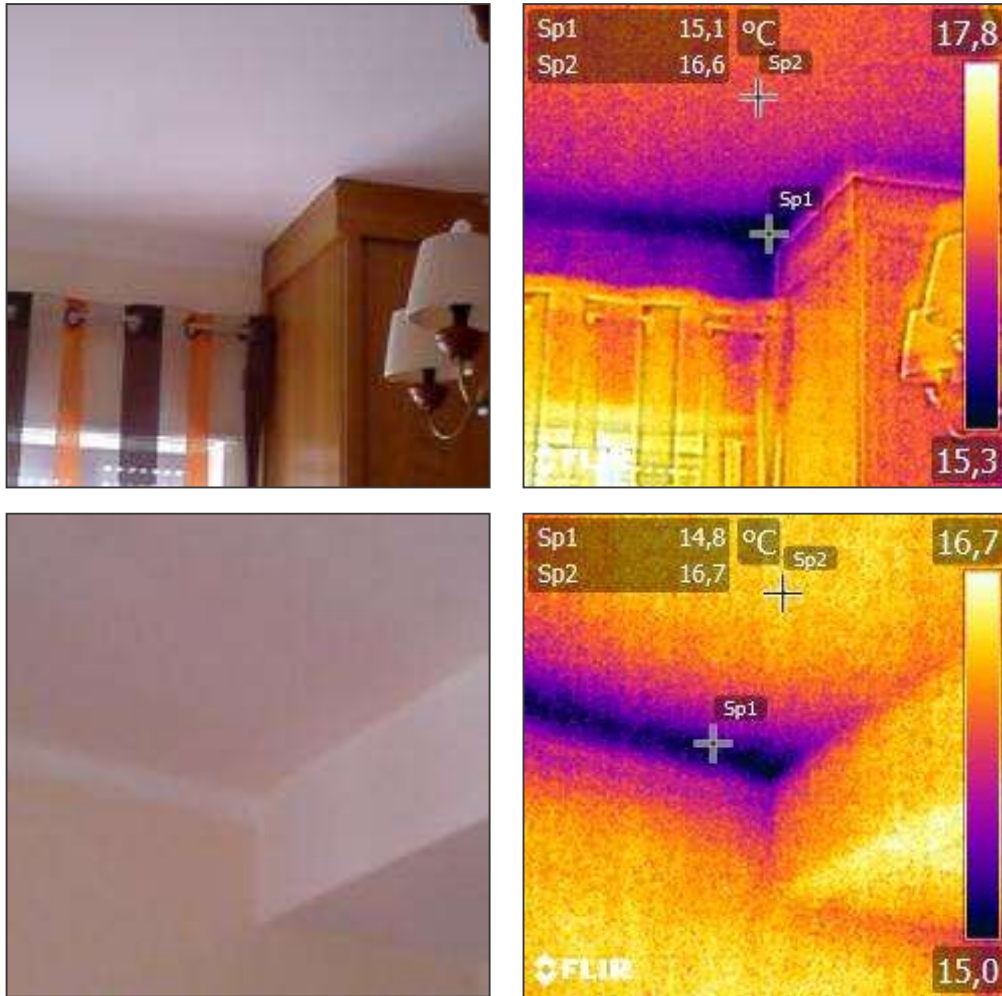
Da mesma forma que a fração do 3º direito, esta apresenta em divisões adjacentes à empena, trocas de calor pelas interseções das paredes exteriores e, destas, com o teto. Nestas zonas os termogramas confirmam a variação de temperatura entre as vigas e paredes. Ao contrário da fração do 3º direito, esta não apresentam muitos danos no roda-teto, visto que houve intervenções relativamente recentes nos revestimentos. Foram detetados apenas alguns problemas de humidade junto dos armários de dois quartos.

Figura 106 – Diferença térmica na ligação das paredes exteriores com o teto, ao longo de todo o quarto

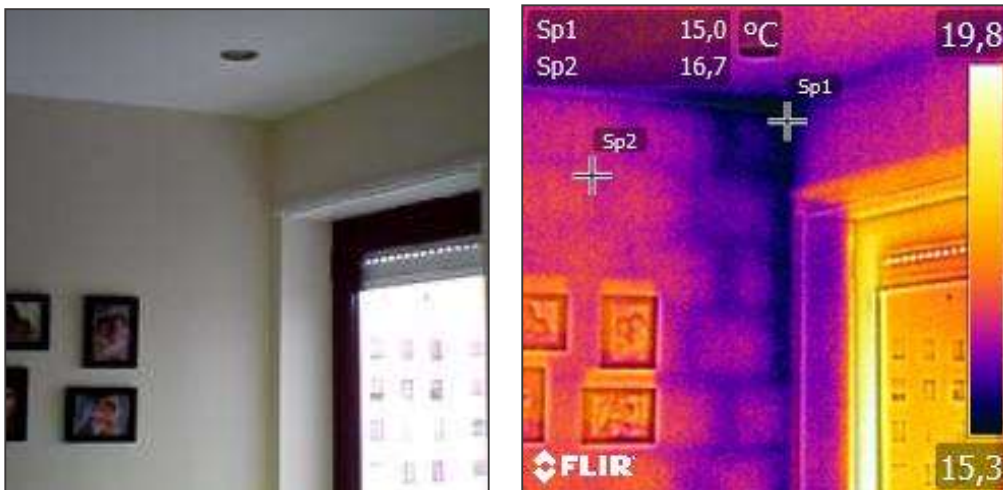
Figura 108 – Ponte térmica na interseção de paredes exteriores e na ligação entre elementos da parede (tijolo)

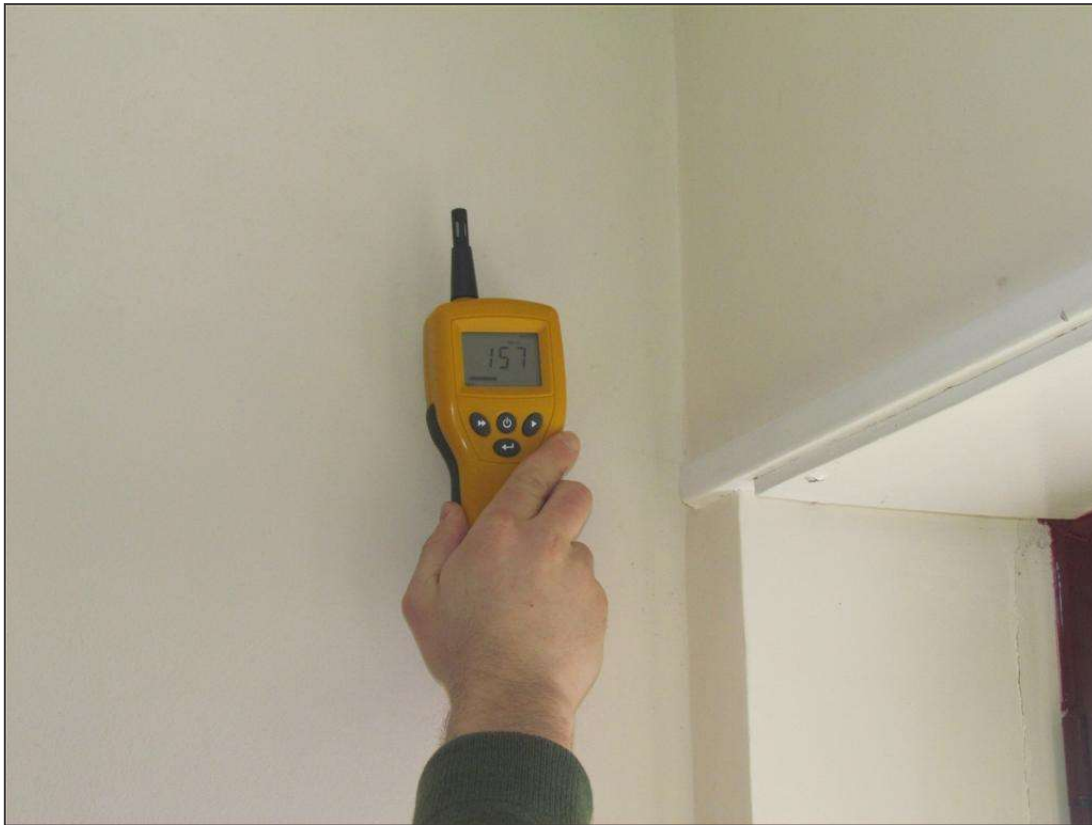
Figura 109 - Medição de teor de humidade na parede, superfície seca

As medições de teores de humidade não revelaram zonas húmidas nas paredes exteriores. O revestimento das paredes apresentava-se seco.

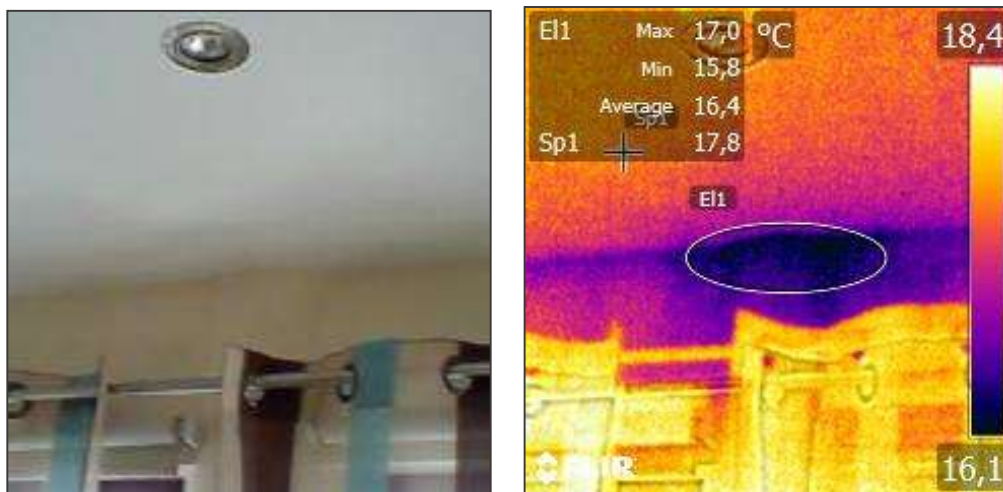
Figura 110 – Ponte térmica na zona do pilar que atravessa a parede

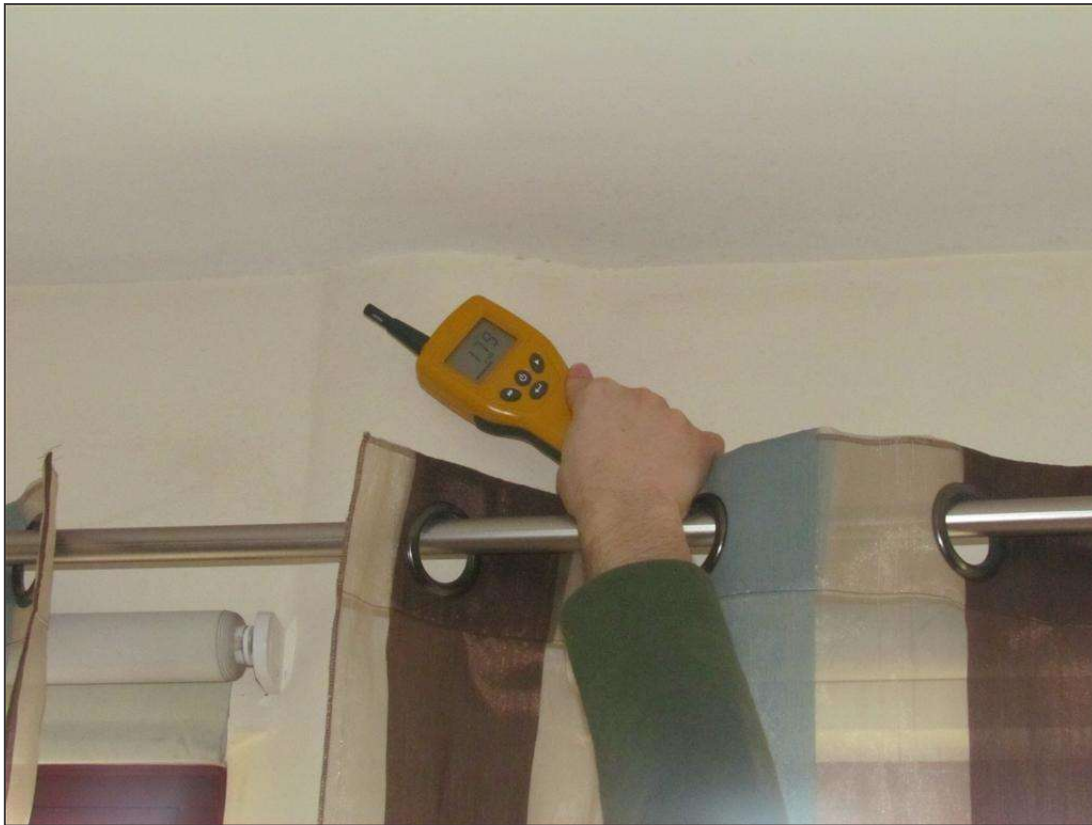
Figura 111 - Medição de teor de humidade na parede, superfície seca

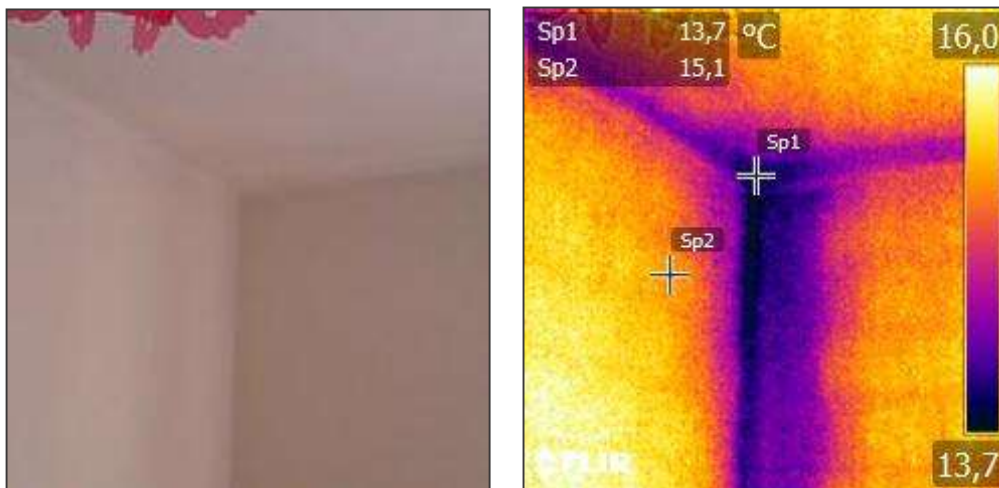
Figura 112 – Ponte térmica na interseção das paredes exteriores e, destas com o teto

Das análises realizadas à fração 3º Direito e Esquerdo considera-se que existem várias pontes térmicas e isso deve-se à deficiente colocação, ou inexistência, de isolamento na ligação de elementos.

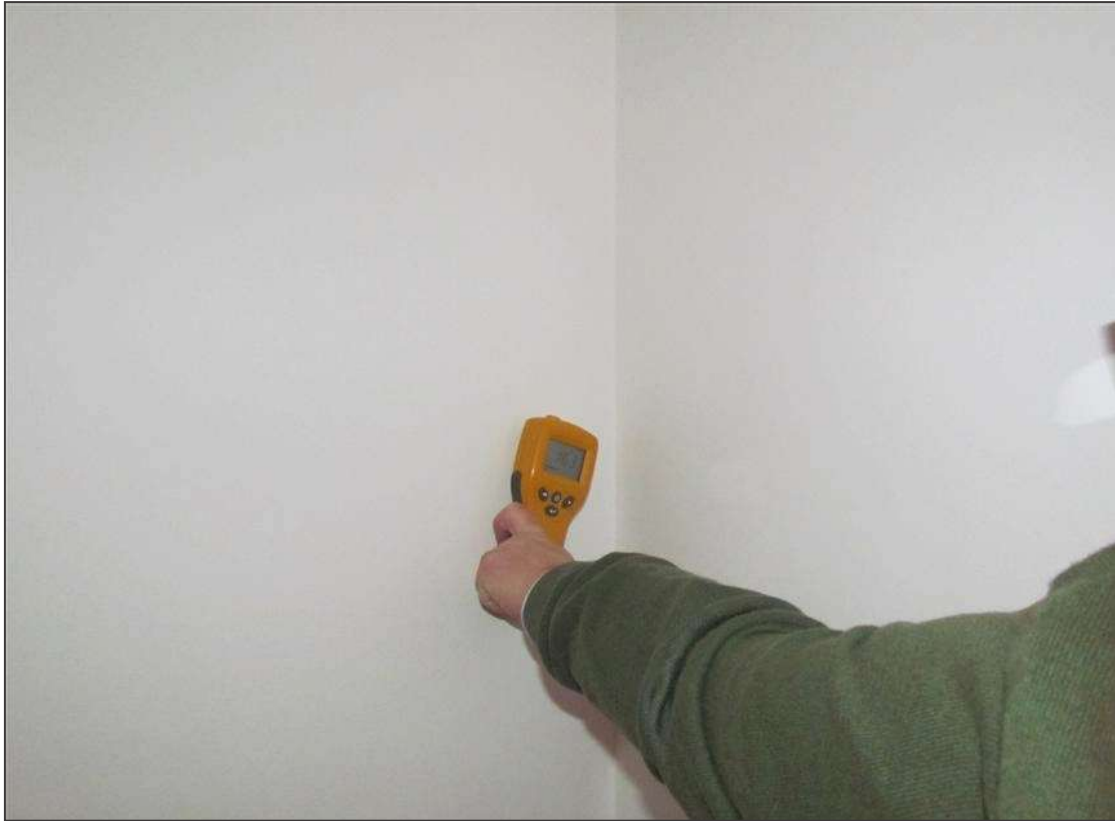
Figura 113 - Medição de teor de humidade na parede, superfície seca

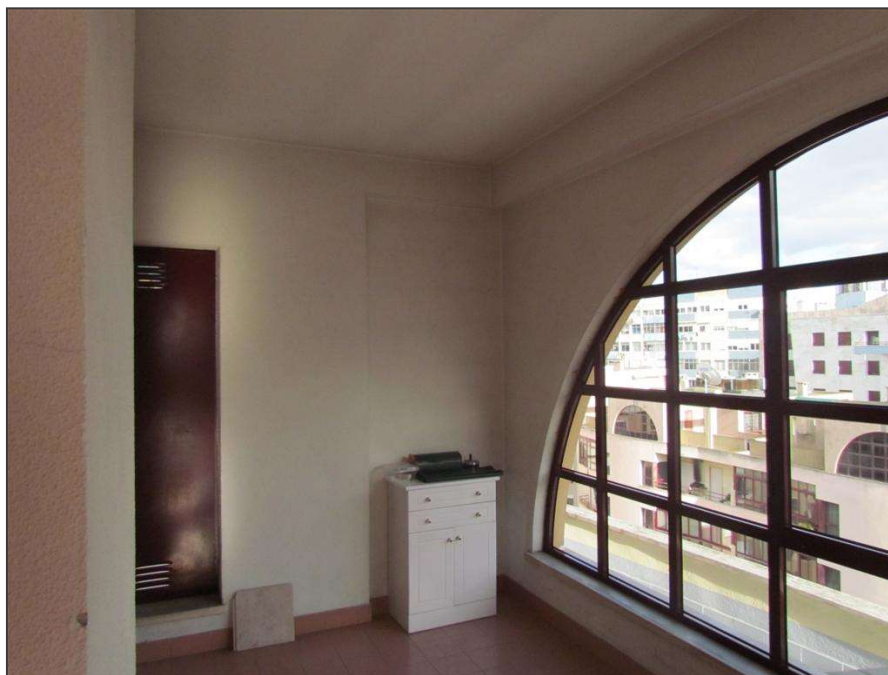
Figura 118 – Manchas de degradação do revestimento no murete sob a soleira do vão envidraçado

Para além das manchas no murete sob a soleira do vão envidraçado, o proprietário referiu que, em determinadas ocasiões, aparece água a meio da sala de condomínio e sobre a soleira do vão envidraçado.

A presença de água na sala de condomínio, possivelmente, provocada pela fissuração da soleira, ou pela deficiente estanqueidade das juntas de vedação da caixilharia de alumínio, ou até mesmo pela deficiente execução do sistema de impermeabilização junto da soleira do vão. Na Figura 123 está representada uma pormenorização da provável causa que possibilitou a entrada de água e com a pendente do pavimento esta aparece ao centro da sala de condomínio.
