INSTITUTO SUPERIOR DE ENGENHARIA DE LISBOA

Diagnóstico de Patologias na Construção Apoiada na Análise Termográfica

Trabalho de Relatório de Estágio de natureza científica para obtenção do grau de Mestre
em Engenharia Civil

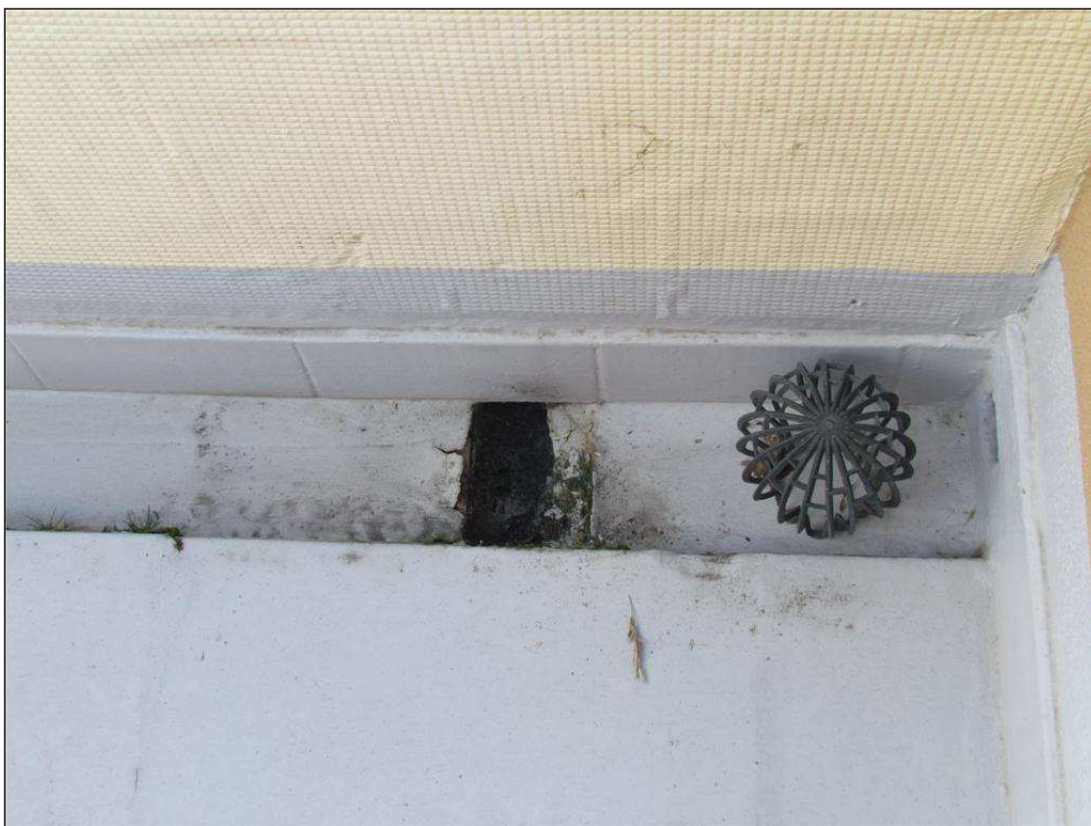
A cobertura apresenta diversas anomalias relacionadas com o sistema de impermeabilização, de drenagem e com a junta de dilatação.

Figura 119 – Presença de vegetação parasitária e fungos, e destacamento do sistema de impermeabilização

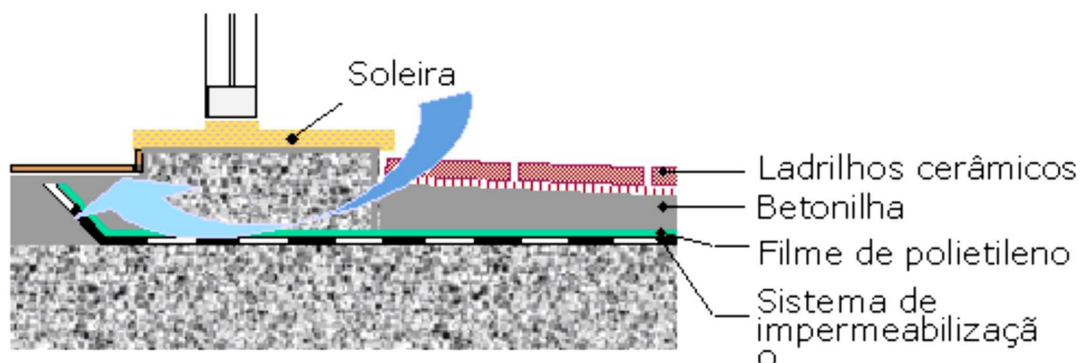
A presença de água na sala de condomínio, possivelmente, provocada pela fissuração da soleira, ou pela deficiente estanqueidade das juntas de vedação da caixilharia de alumínio, ou até mesmo pela deficiente execução do sistema de impermeabilização junto da soleira do vão. Na Figura 123 está representada uma pormenorização da provável causa que possibilitou a entrada de água e com a pendente do pavimento esta aparece ao centro da sala de condomínio.

Figura 123 – Possível pormenor construtivo da impermeabilização na soleira

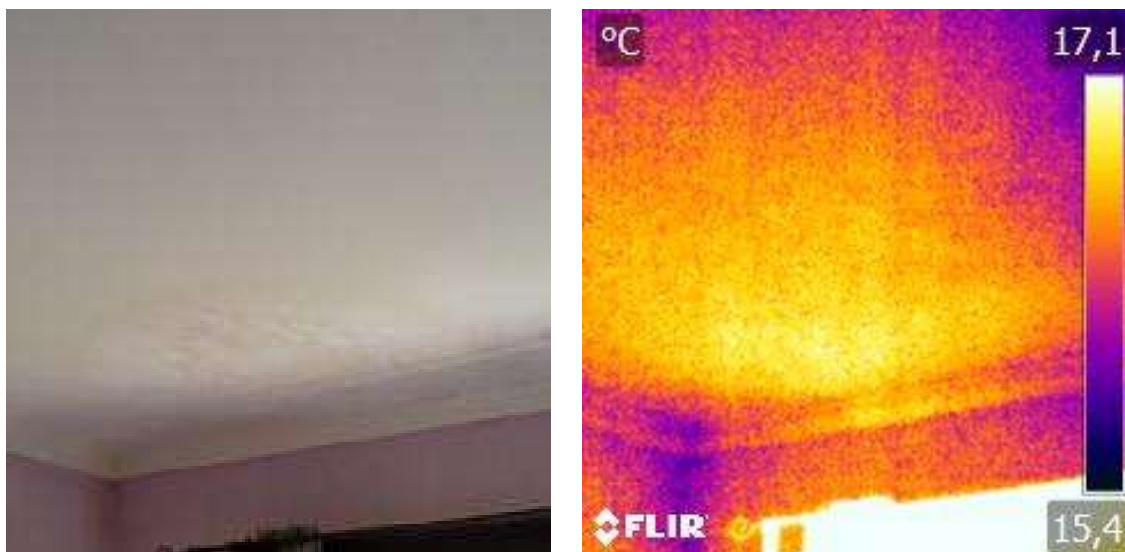
Na fração 4º-A foram observados focos de degradação de revestimentos do teto de dois quartos. Não foram detetados focos de infiltração ativos (superfícies secas).

Termograma 1 – Fração 4º-A – Quarto 1 – Superfície seca.

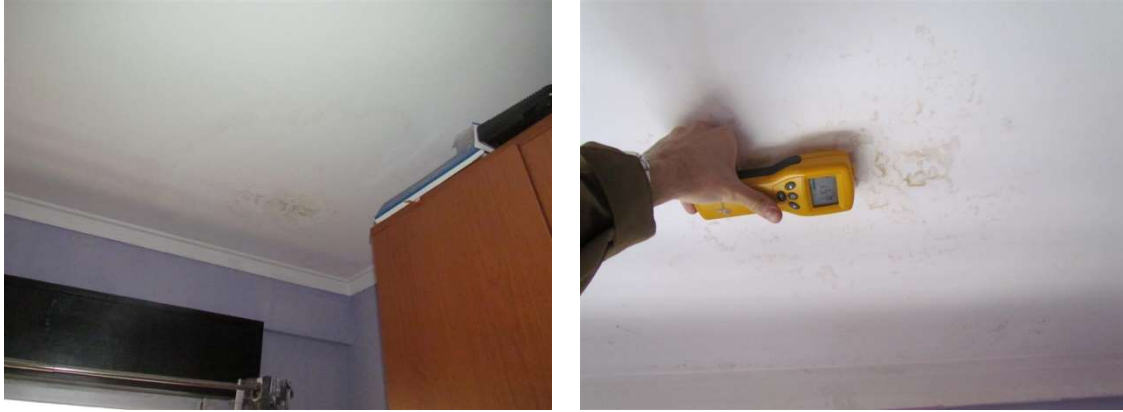
Figura 125 – Fração 4^ª-A – Quarto 2 – Degradação de revestimentos do teto, superfície seca.

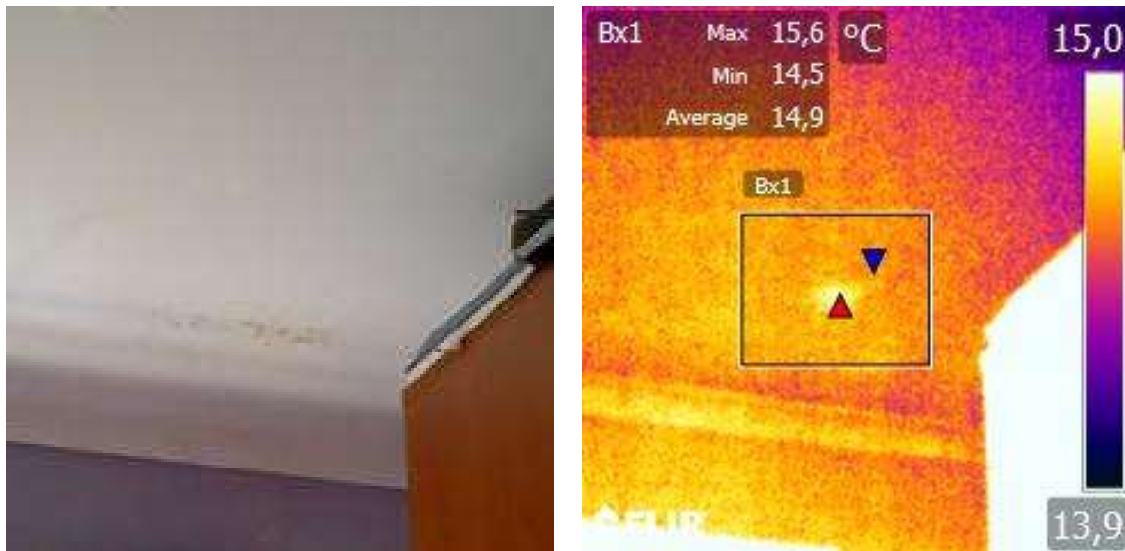
Figura 126 – Fração 4^ª-A – Quarto 2 – Superfície seca.

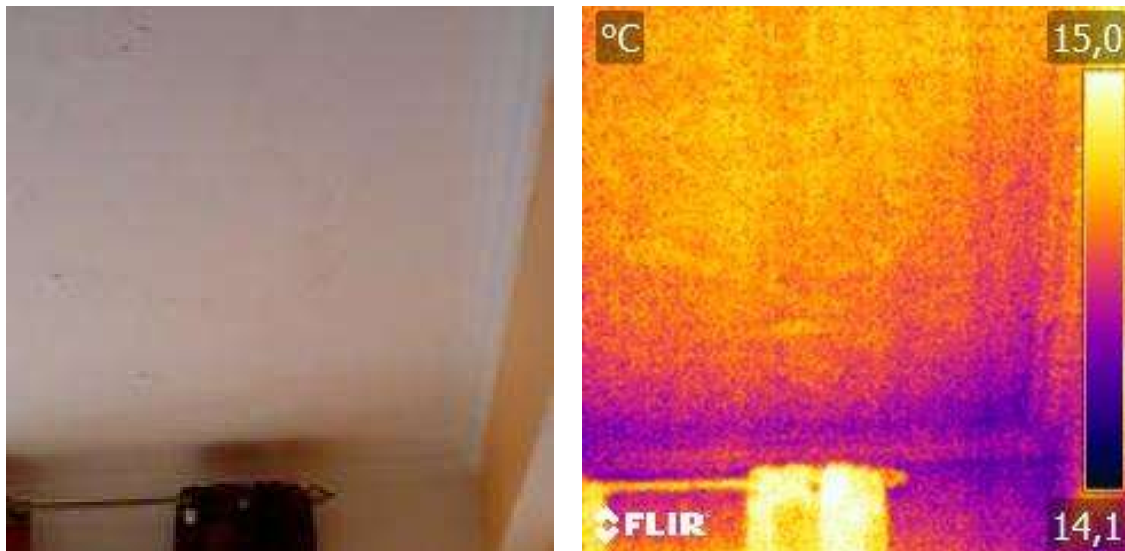
Na fração 4º-B foram observados focos de degradação severa de revestimentos nos tetos da sala e da cozinha. Não foram detetados focos de infiltração ativos (superfícies secas).

Figura 128 – Fração 4º-B – Sala – Superfície seca.

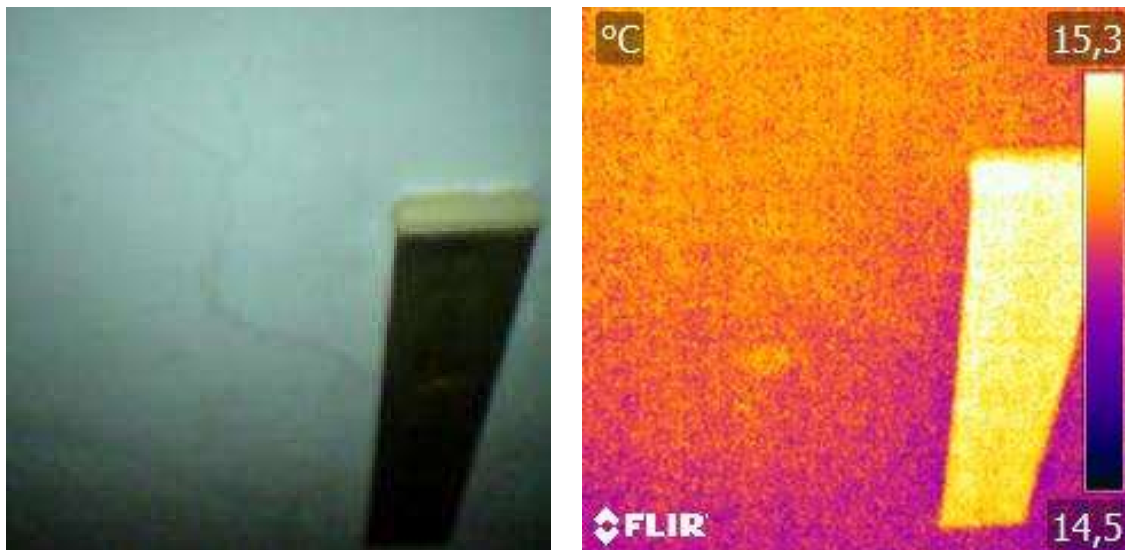
Figura 130– Fração 4º-B – Cozinha – Superfície seca.

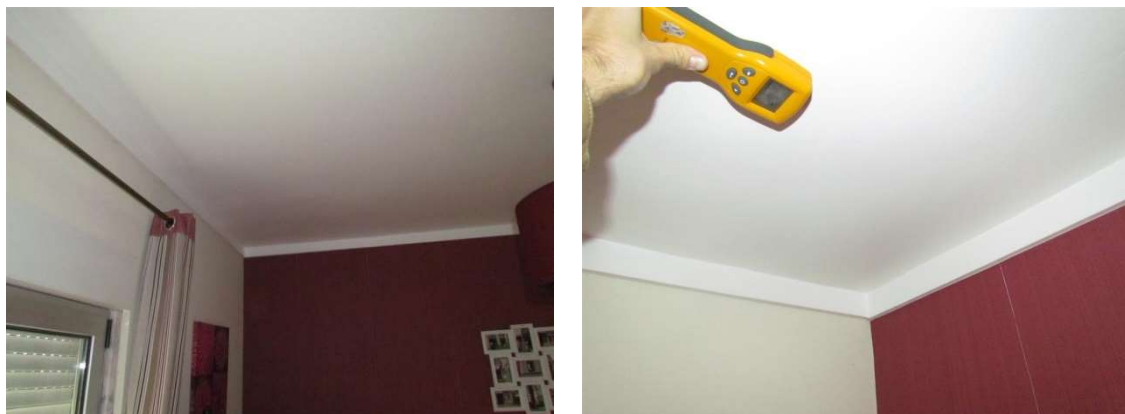
Figura 134 – Fração 4º-C – Quarto 1 – Degradação ligeira no teto – superfície seca.

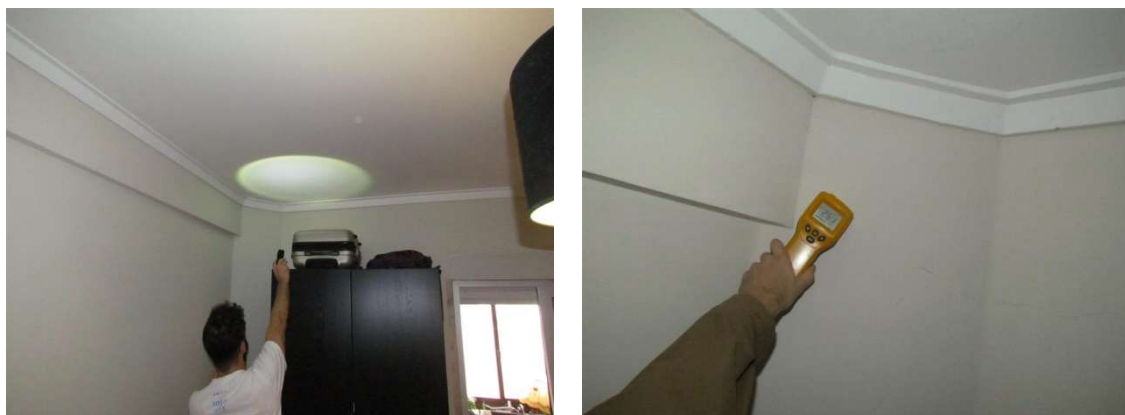
Na fração 4º-C foram observados focos de degradação de revestimentos nos tetos da sala e nos quartos. Foram detetados dois focos de infiltração ativos (níveis elevados de humidade), um no teto da sala e outro junto de uma *courette* num dos quartos.

Figura 135 – Fração 4º-C – Quarto 2 – Foco de infiltração ativa junto de courette.

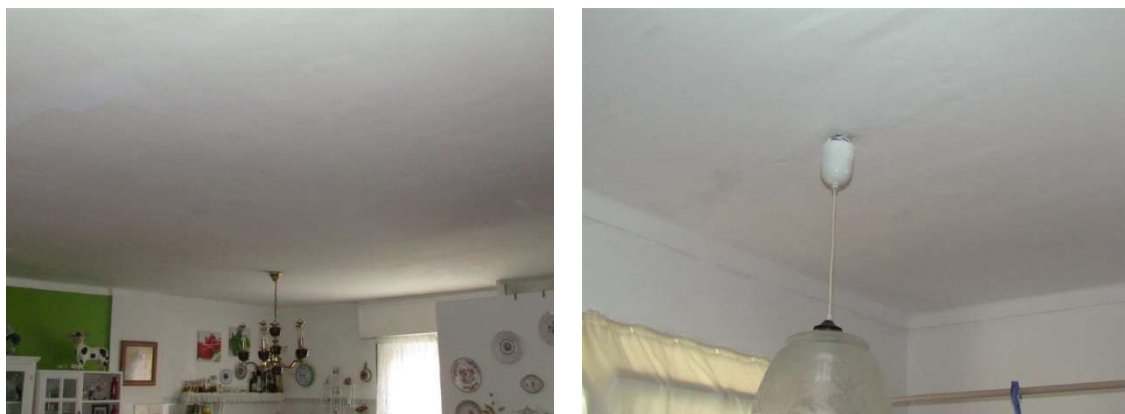
Figura 136 – Fração 5º-Dir. – Nada a assinalar

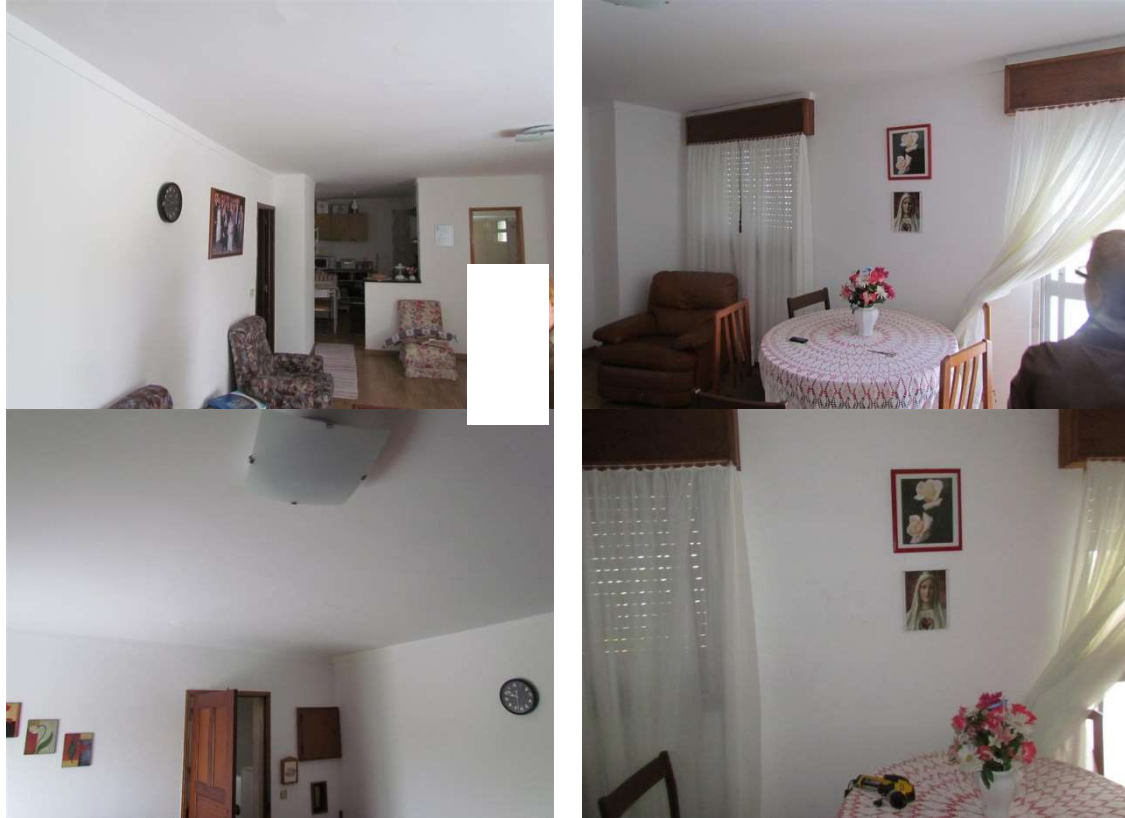
Figura 137 – Fração 5º-Esq. – Nada a assinalar

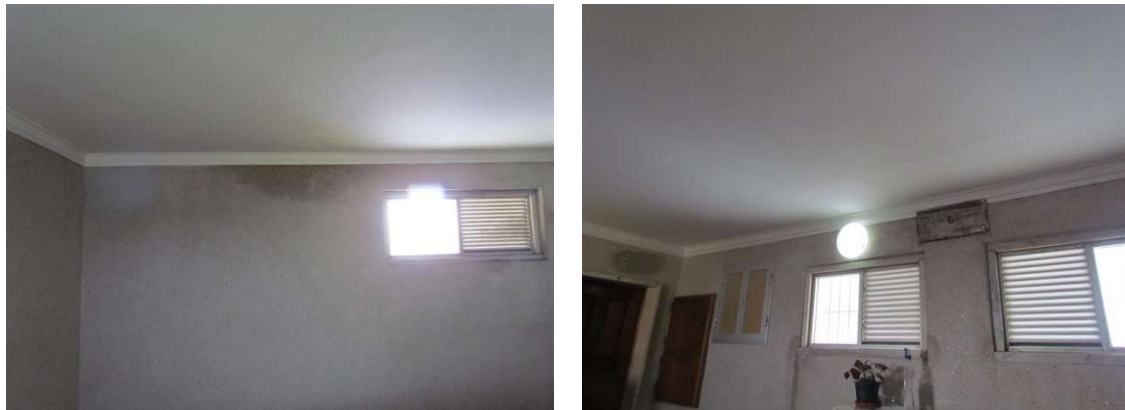
Figura 138 – Topo da caixa-de-escadas – Nada a assinalar – Mancha com sinais aparentes de humidade junto da janela seca à data da inspeção (ver termograma seguinte)

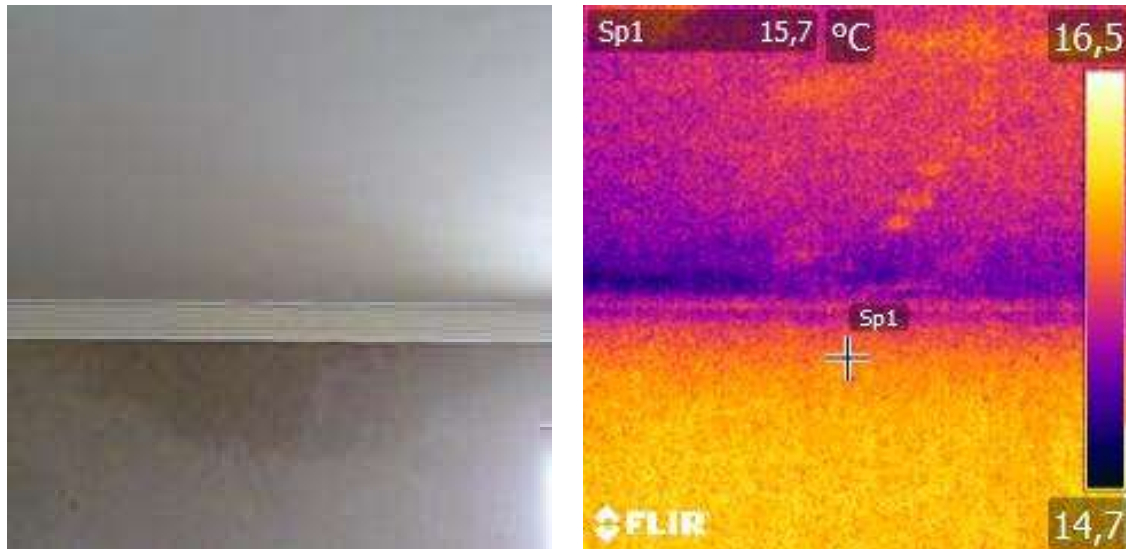
Figura 139 – Topo da caixa-de-escadas – Mancha com sinais aparentes de humidade junto da janela seca à data da inspeção Cobertura terraços

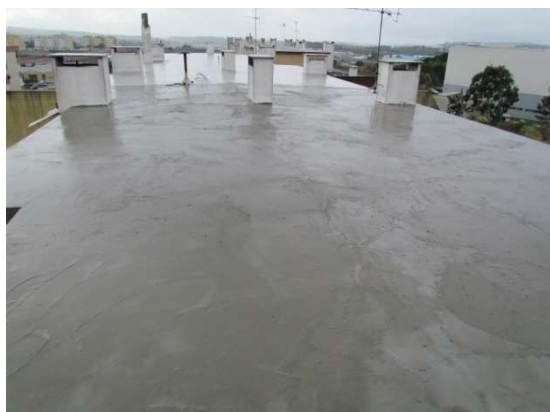
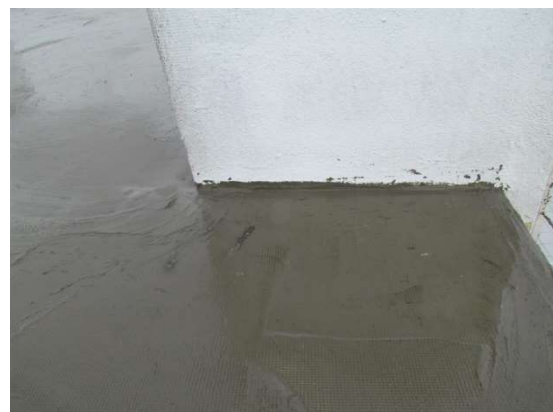
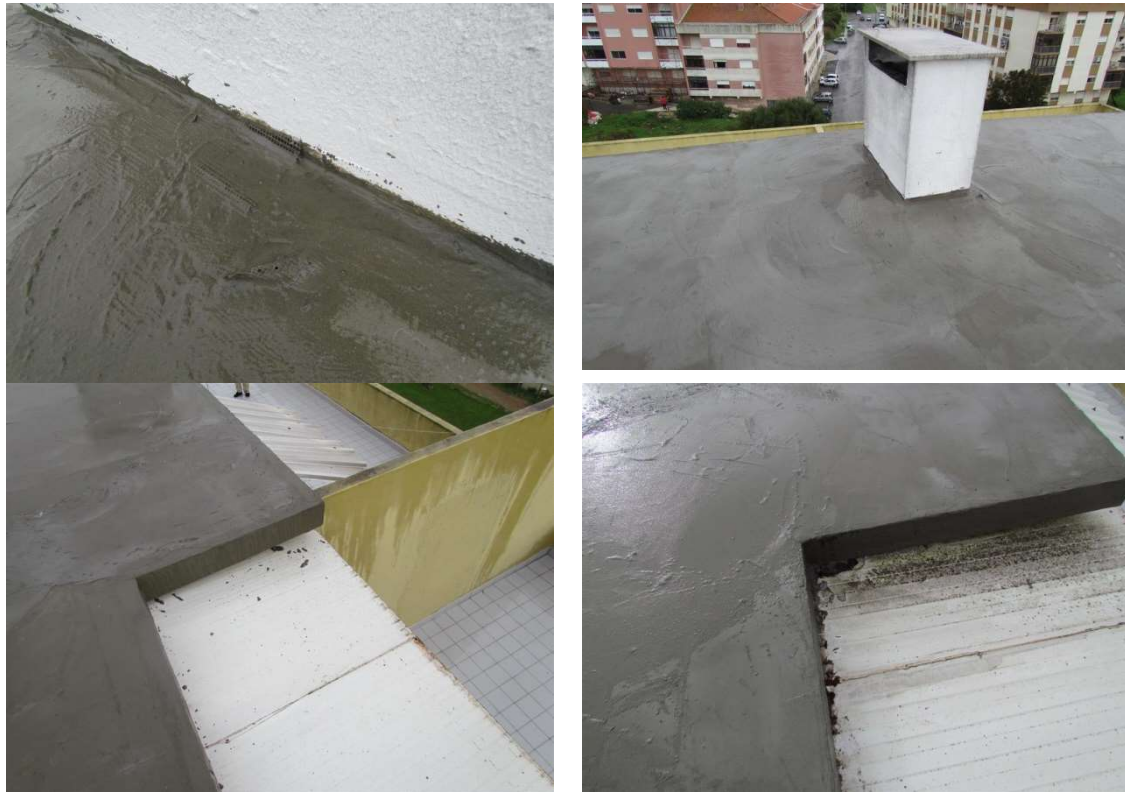
Ao nível da cobertura do topo da caixa-de-escadas e do 5º piso, observaram-se irregularidades na superfície de acabamento e a armadura de reforço, que deveria estar entre camadas, encontra-se à superfície em algumas zonas. Nos encontros com as chaminés, nas zonas de ligação entre a horizontal e a vertical, não é visível a execução de nenhum remate ou aplicação de banda de transição de junta. Verificou-se ainda que após a aplicação da argamassa de impermeabilização as zonas das laterais das lajes e a cobertura das marquises não foram limpas, tendo sido deixados alguns resíduos e escorrências da aplicação da argamassa.

Figura 140 – Cobertura – irregularidades na superfície de acabamento e a armadura de reforço à superfície em algumas zonas – Ausência de remates em torno das chaminés – Resíduos de argamassa em cima dos telhados das marquises e laterais da laje.

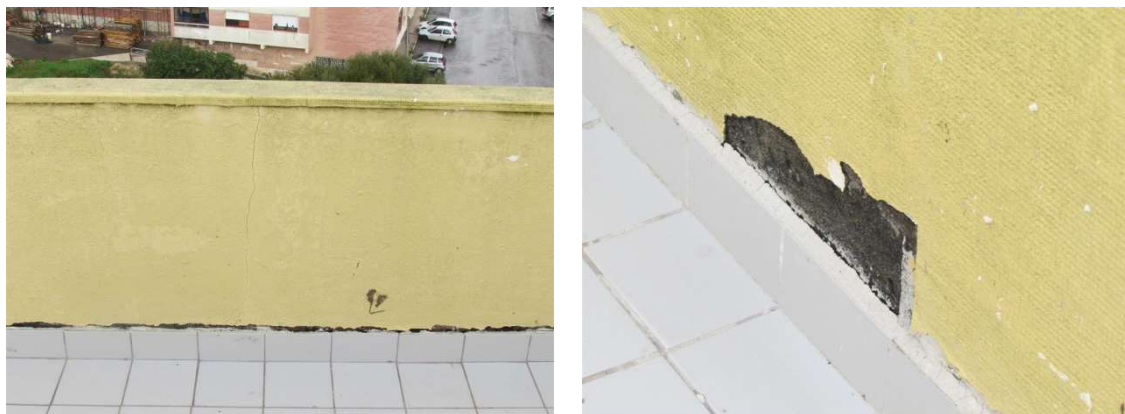
Ao nível dos terraços do 5º piso, verificou-se que existem algumas zonas com acumulação de água (pendentes deficientes) e com empolamentos, descolamentos e perda de material de preenchimento de juntas. No perímetro dos terraços foi possível observar que o remate dos rodapés não foi bem executado e que existem algumas telas dos muretes que ficaram danificadas nas zonas de ligação.

Figura 141 – Terraços – Danos na tela na zona de remate dos rodapés.

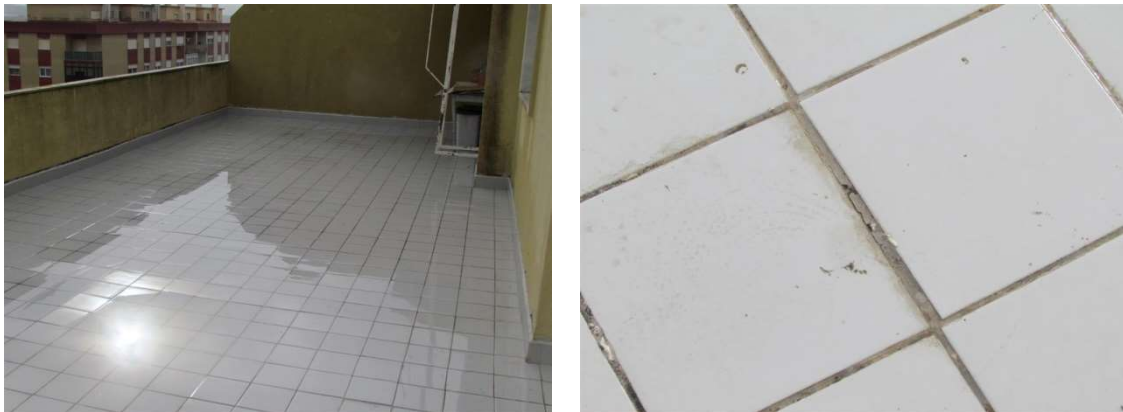
Figura 142 – Terraços – Zonas de acumulação de água (pendentes deficientes) – Empolamento e descolamentos – Perda de material de preenchimento de juntas.

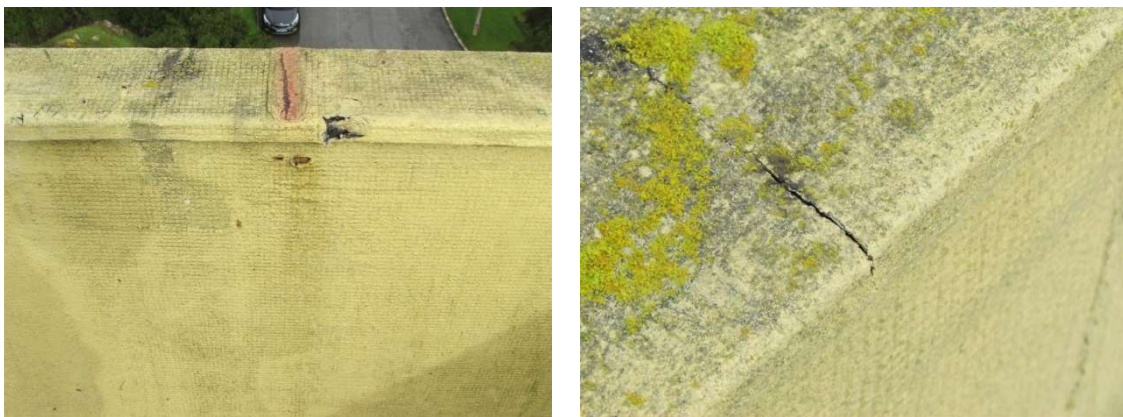
Figura 143 – Terraços – Telas dos muretes degradadas e danificadas (descolamento, empolamentos, fissuração).

Além dos trabalhos que deverão estar abrangidos pela garantia de obra, considera-se também da responsabilidade do empreiteiro a reparação e correção de todos os danos provocados durante o decorrer da obra, nomeadamente, degradação de revestimentos interiores (frações do 4º piso e da prumada D), danos no sistema de drenagem (tubo de queda possivelmente danificado) e danos nas telas (danos na zona de rodapé), muretes e paredes dos terraços.

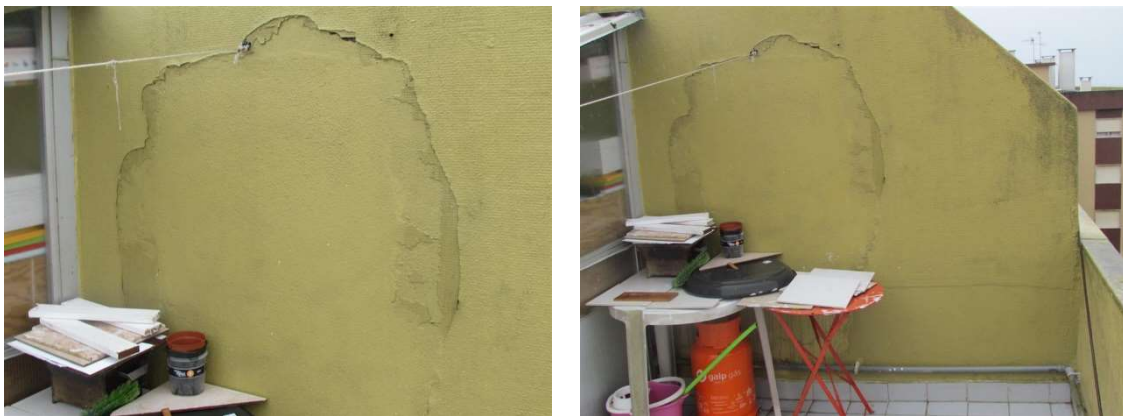
Figura 144 – Terraços – Zona onde foi efetuada abertura (por demolição) durante a obra e que não foi corretamente reparada (reparação de recolocação de telas).

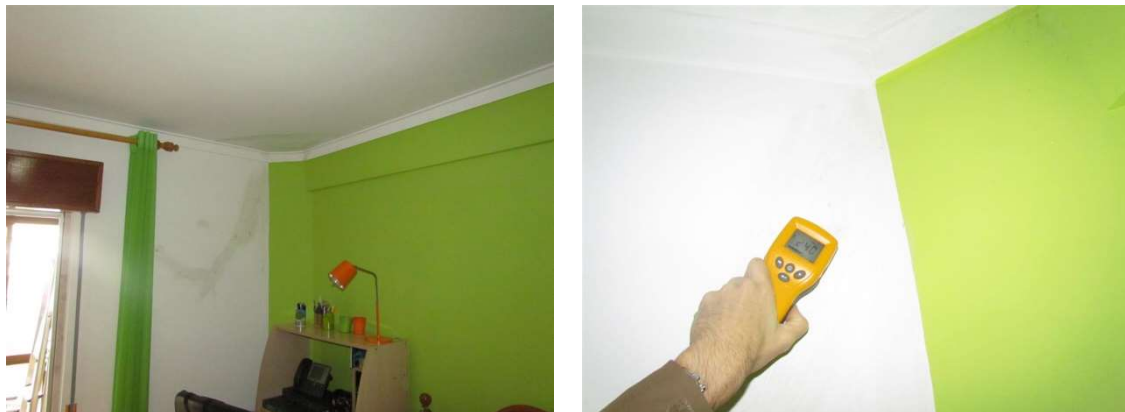
Devido a um entupimento de um tubo de queda que ocorreu durante a obra, e que levou à necessidade de perfurar o murete para drenar a água do terraço (conforme referido no ponto anterior), as frações da prumada D do rés-do-chão e primeiro piso foram afetadas pela infiltração de água na zona da *courette*.

Na fração 1º-D, à data da inspeção, os danos junto da *courette* ainda eram bem visíveis e os revestimentos ainda se encontravam húmidos. Verificaram-se também alguns danos ao nível do pavimento de tacos de madeira devido à entrada de água.

Figura 146 – 1º-D – Quarto – Danos nos revestimentos junto da *courette* – Superfície húmida.

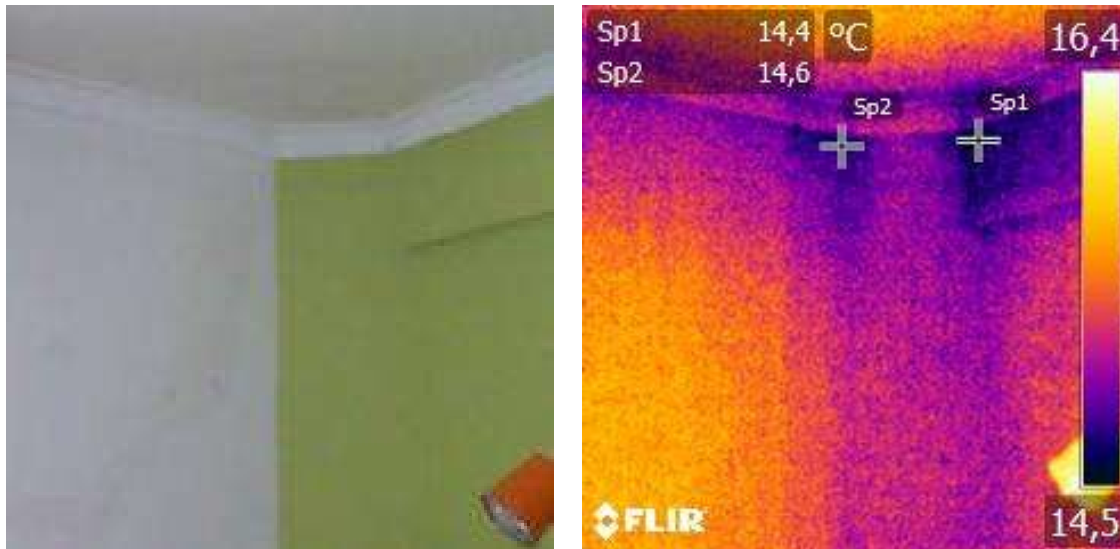
Termograma 3 – 1º-D – Quarto – Focos de humidade no topo da courette.

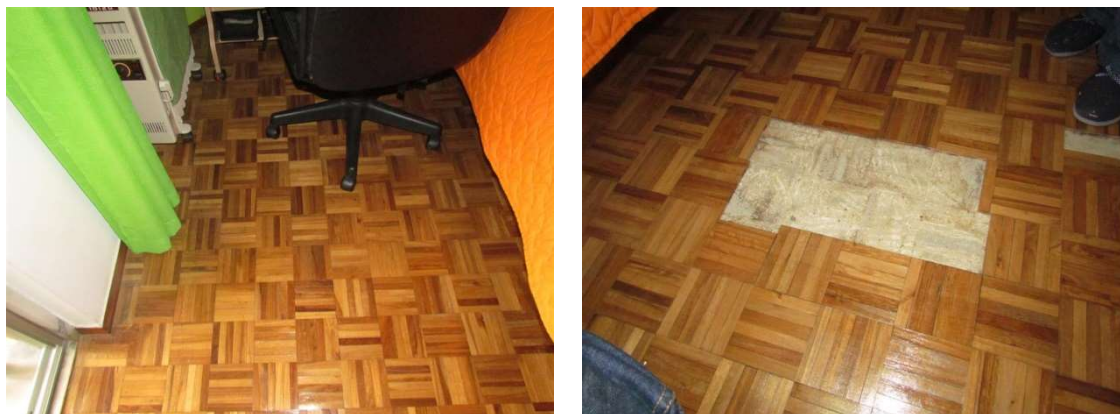
Figura 147 – 1º-D – Quarto – Danos ao nível do pavimento de tacos de madeira

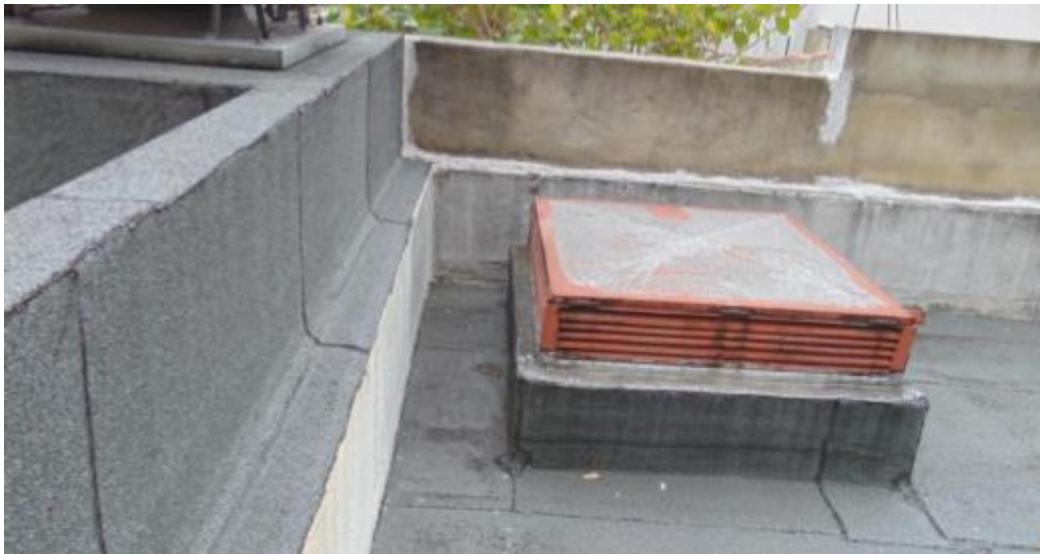
Os muros do terraço a Sul e Este apresentam falhas por falha da impermeabilização (Este) e por falta desta (Sul). Para prevenir danos nos revestimentos interiores, deverão ser executados os seguintes trabalhos:

1. Remoção das telas de alumínio existentes e limpeza do suporte. Na junta com os muros vizinhos, picagem da junta de dilatação de forma a esta permitir a aplicação de um cordão para absorção de movimentos;
2. No muro a Este, a concavidade no topo do muro deverá ser corrigida de forma a impedir o empoçamento de água sobre a junta de dilatação. Este trabalho poderá ser executado com uma argamassa simples de regularização;
3. Escovagem da tela no piso com escova de aço para remoção da protecção de ardósia e preparação para aplicação de empalme de nova tela betuminosa;
4. Aplicação de primário betuminoso e aplicação de tela betuminosa (4kg/m²) sobre toda a superfície do muro, conforme já se encontra o muro a Norte, protegendo também o topo do muro do edifício vizinho;

Figura 1-Impermeabilização do terraço

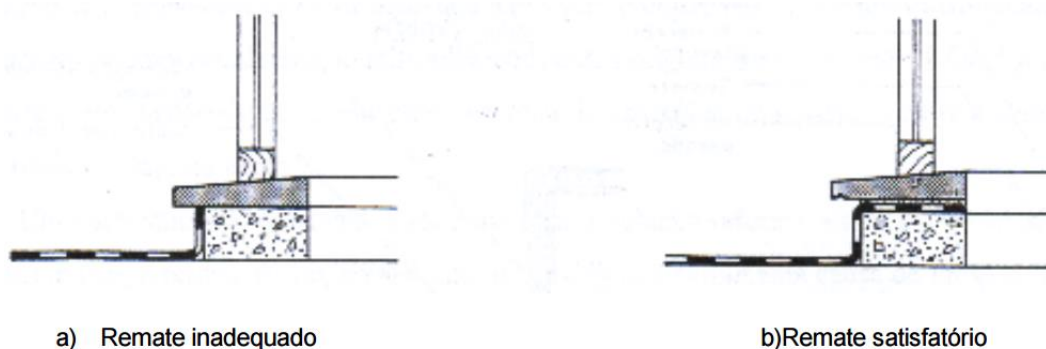
Por não se saber ao certo a causa da infiltração, apresenta-se diversas situações que podem ser úteis para a resolução do problema. A primeira passa pela reparação dos

elementos cerâmicos que ainda possam estar fissurados. Outra solução consiste na selagem das juntas da caixilharia do vão envidraçado, de modo a criar uma maior estanqueidade. Uma outra solução poderá passar pela colocação de impermeabilização no murete, impossibilitando a entrada de água.

Figura 7 – Pormenor do remate a executar junto a uma soleira
