INSTITUTO SUPERIOR DE ENGENHARIA DE LISBOA

Reabilitação de Edifícios “Gaioleiros”

Dissertação para obtenção do grau de Mestre em Engenharia Civil na Área de Especialização
de Edificações

Dezembro de 2013

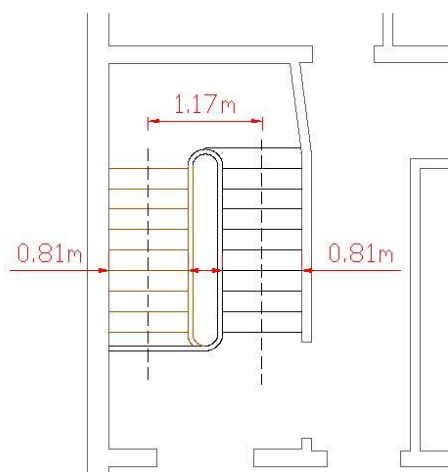
Figura 5.18 - Verificação da distância mínima a percorrer nos patamares

O ponto 2 não é cumprido, uma vez que *“a distância mínima a percorrer nos patamares, medida no eixo da via em escadas com largura de 1 UP¹², e a 0,5 m da face interior em escadas com largura superior, deve ser de 1m”*. Os lanços das escadas do edifício em questão, têm apenas 0,81 m de largura, sendo portanto inferior a 1UP, mas a distância mínima a percorrer nos patamares medida no eixo da via é superior a 1 m, logo cumpre o exigido. (Figura 5.18) O ponto 5 exige que as escadas sejam dotadas de um corrimão contínuo, o que é cumprido no edifício.

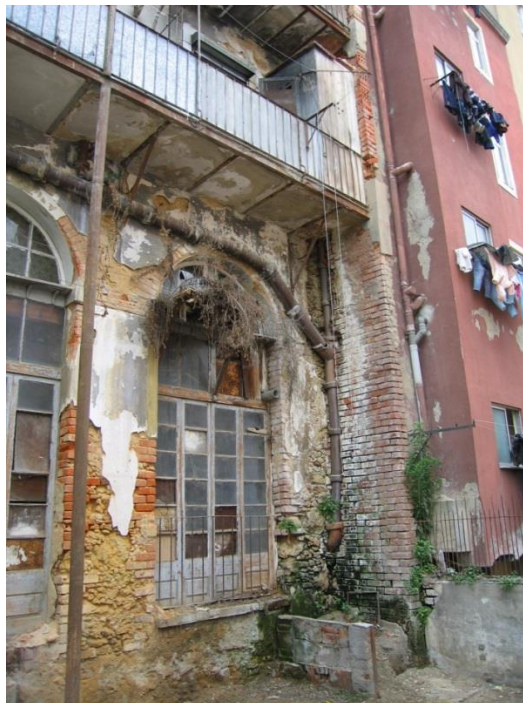
O reboco separou-se totalmente do seu suporte, deixando grande parte da alvenaria exposta aos agentes atmosféricos.

Esta patologia pode ter tido início em fendas ou fissuras presentes na fachada, originadas por dilatações e contrações térmicas ou movimentos do suporte, que constituíram um caminho para a entrada da água proveniente da precipitação e podendo esta ser responsável pela perda de aderência entre o reboco e a alvenaria. Outra das causas pode estar relacionada com a insuficiente permeabilidade do revestimento ao vapor de água.

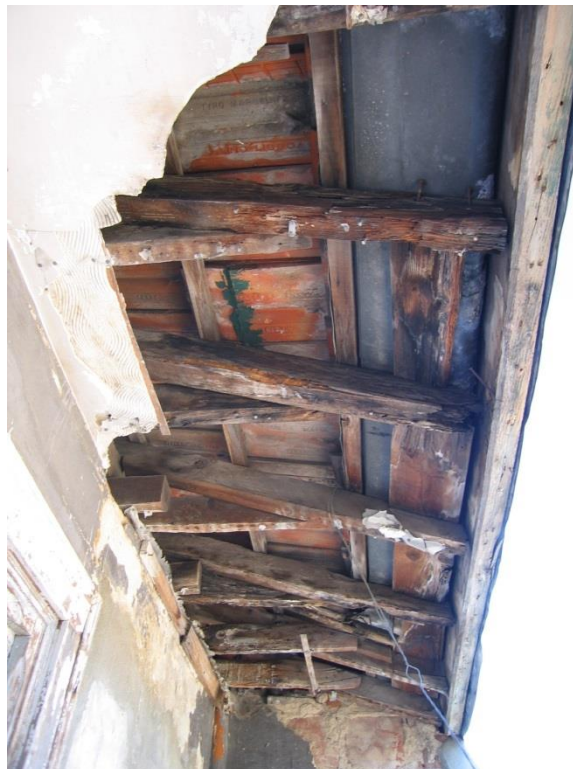
A estrutura em madeira do telheiro apresenta um estado acentuado de degradação. Observa-se o apodrecimento dos elementos de madeira. Existem zonas onde houve destacamento do revestimento.

Estas anomalias resultam da infiltração de água pelas telhas. A madeira, em contacto com a humidade, incha e empena devido aos ciclos de molhagem e secagem, perdendo as suas características mecânicas e a sua função estrutural, acabando por desconjuntar ainda mais as telhas e aumentar as zonas de entrada de água. Outra consequência da infiltração de água é o destacamento do revestimento. Através do *resistograph*, deve ser determinada a resistência oferecida pela madeira à rotação e à penetração da agulha na mesma e desta forma conhecer o estado interior dos elementos, através da detecção de fendas e vazios.

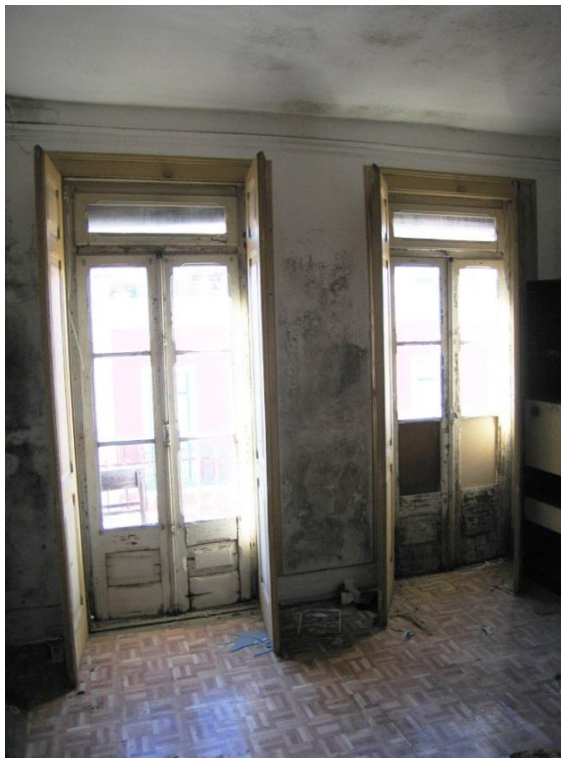
Presença significativa de manchas e bolores na face interior da fachada principal e no tecto. Caixilharias de madeira muito degradadas. Ausência de vidros em uma das janelas. Pavimento deformado.

Visto tratar-se do último piso do edifício, as manchas e bolores verificadas no tecto e paredes podem ser justificadas pela infiltração de água através da cobertura, associada a condensações superficiais e falta de ventilação na divisão. As anomalias nas caixilharias de madeira estão associadas à infiltração de água pelo exterior através das zonas sem vidros ou juntas da caixilharia que também afectam a madeira presente no pavimento.

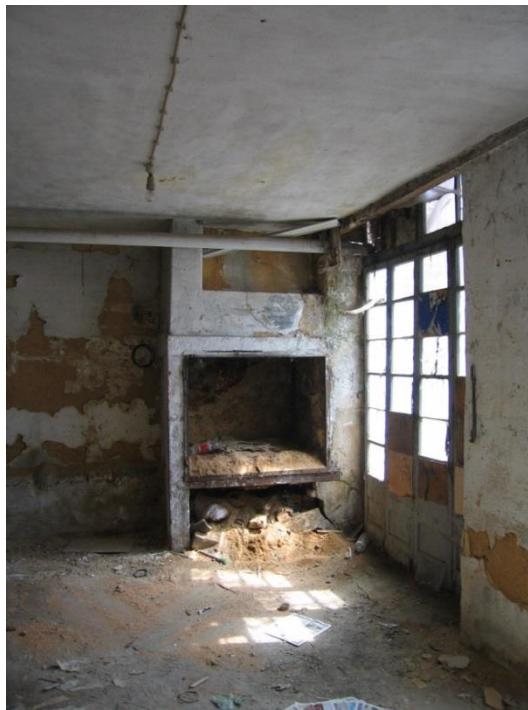
As paredes do piso térreo apresentam elevado estado de degradação, onde em algumas zonas já se verifica a ausência de reboco e tinta. Apresentam também manchas escuras.

Tratando-se de um piso térreo onde as paredes estão em contacto com o terreno, a humidade presente no mesmo ascende por capilaridade através da porometria dos materiais constituintes das paredes. Os sais presentes no terreno ou até mesmo nos materiais de construção são dissolvidos pela água e depositam-se nas paredes após a água evaporar. Uma vez depositados, os sais colmatam os vazios presentes nos materiais reduzindo assim a permeabilidade ao vapor de água dos mesmos e quando sujeitos a ciclos de humidade e secagem, dão origem a eflorescências, (se esse depósito se verificar à superfície da parede) ou criptoflorescências (se ocorrer sob os revestimentos da parede). As criptoflorescências são responsáveis pelo destacamento dos revestimentos das paredes.

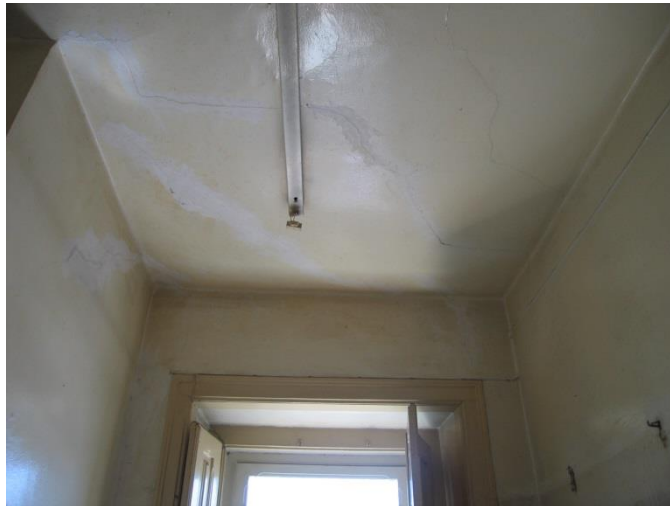
O revestimento do tecto encontra-se fissurado pontualmente.

A fissuração é aleatória, sem qualquer tipo de orientação preferencial.

Sendo que todos os pavimentos são constituídos por madeira e esta, na presença de humidade e com o passar do tempo tende, a deforma-se introduzindo esforços nos revestimentos que lhe estão associados. Estes revestimentos não tiveram a capacidade para acompanhar as deformações e acabaram por fissurar.

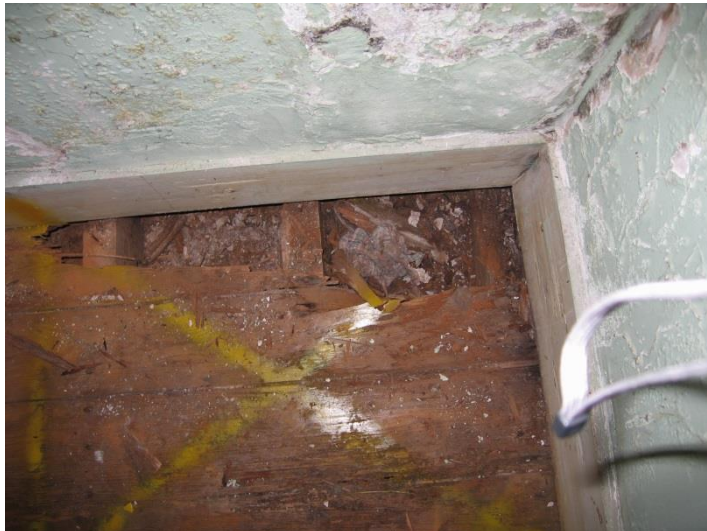
Os elementos de madeira que constituem o pavimento encontram-se podres. Empolamento do revestimento da parede. Manchas de bolor.

O empolamento da tinta verifica-se devido ao excesso de humidade presente no suporte, a mesma causa justifica o apodrecimento dos elementos de madeira do pavimento.

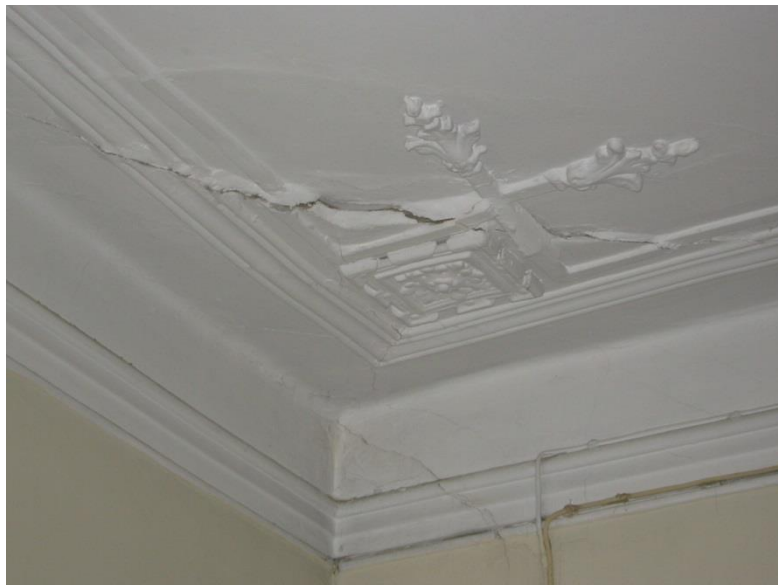
O tecto de uma divisória encontra-se fendilhado.

Como se trata de uma fissura de tamanho considerável é possível que tenha sido originada por assentamento do próprio edifício ou por movimentos do edifício adjacente.

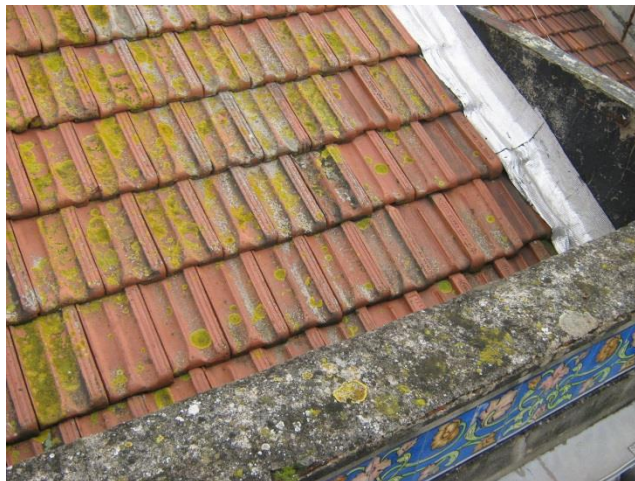
As telhas e o topo da platibanda apresentam fungos incrustados na sua superfície.

Este tipo de anomalia - ataque por líquens – de cor amarela e esverdeada, acontece em edifícios sujeitos a uma humidade permanente, uma vez que o desenvolvimento das colónias de fungos é potenciado por tal fenómeno. Os líquens desenvolvem-se e fixam-se ao reboco onde este já não oferece uma protecção contínua e onde tem pontos fracos susceptíveis à sua instalação. O mesmo acontece nas telhas, causando-lhes manchas, fissuras, retenção da humidade e fragilizando a sua composição. A acumulação deste agente biológico deve-se substancialmente à falta de limpeza destas zonas. As zonas negras devem-se ao acumular de poeira e sujidade.

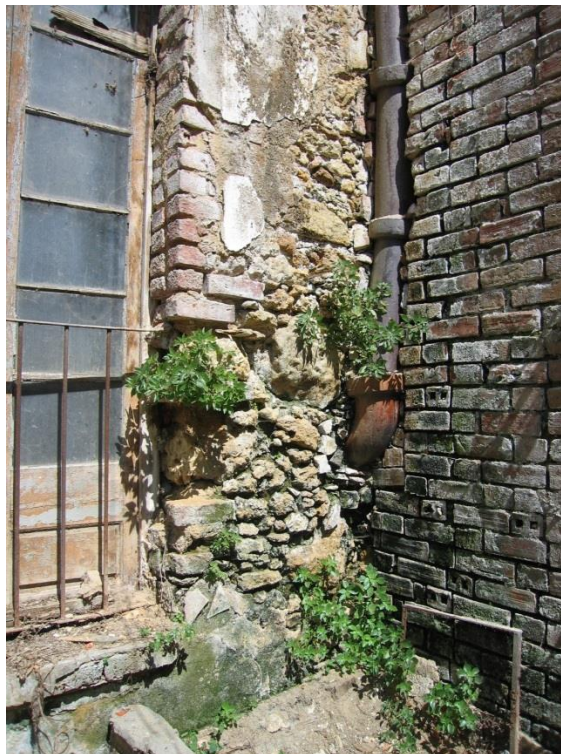
Existência de plantas superiores nos vazios da alvenaria da fachada principal.

A presença de plantas superiores deve-se à deposição de esporos transportados pelo vento nos vazios da alvenaria. A presença de humidade na alvenaria favorece o crescimento destes organismos que, através do crescimento das suas raízes na alvenaria, são responsáveis pelo acentuamento da degradação já verificada na alvenaria.

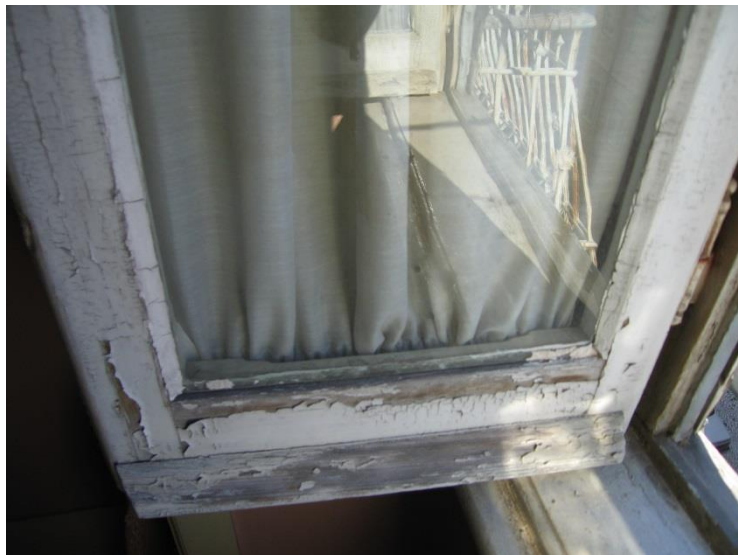
As caixilharias de madeira das janelas de peito encontram-se degradadas. O esmalte está ressequido e estalado, não existindo em algumas zonas, deixando a madeira em contacto directo com os agentes atmosféricos.

Esta anomalia tem como principal origem na falta de manutenção e envelhecimento próprio do material. A exposição solar degradou o revestimento de esmalte, fazendo com que este descascasse e deixasse a madeira exposta. A deficiente estanquidade da caixilharia leva a que a água entre por baixo da mesma, humedecendo a madeira e fazendo-a inchar.

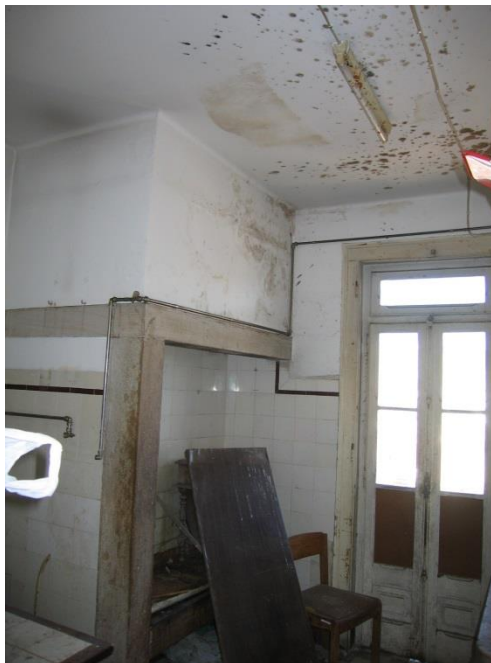
Presença de manchas no tecto da cozinha do piso 2, junto à zona de confecção de comida.

Esta anomalia pode ser justificada através da falta ou reduzida ventilação neste local. Uma vez que se trata de uma cozinha, onde é produzido calor e vapores de água, a fraca ou inexistente ventilação dos mesmos leva ao aparecimento de manchas e bolores no tecto.

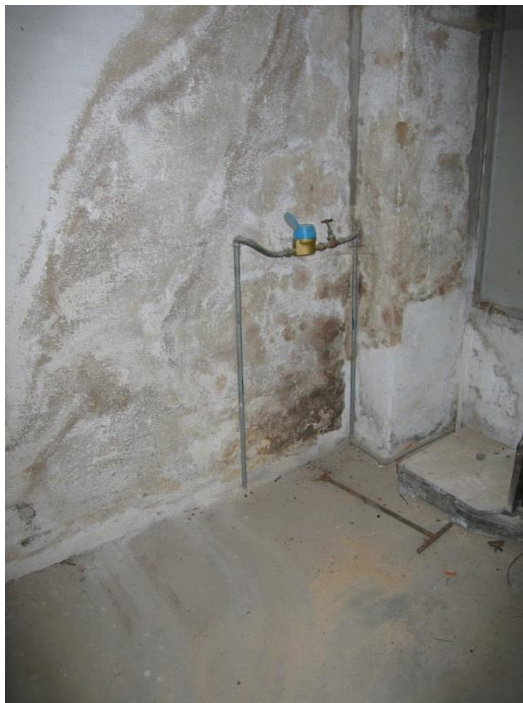
Presença de manchas na parede do piso térreo junto ao pavimento bem como a presença de eflorescências, arenização do reboco, destacamento da pintura.

Presença significativa de eflorescências fruto da deposição de sais transportados pela humidade do terreno ou presentes nos materiais de construção que, quando sujeitos a ciclos de molhagem e secagem repetitivos dão origem a eflorescências à superfície dos revestimentos, à arenização do reboco e aparecimento de manchas.

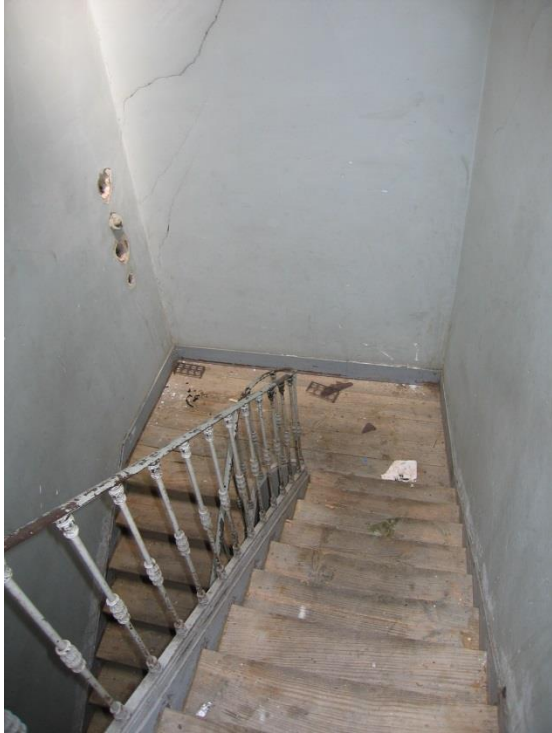
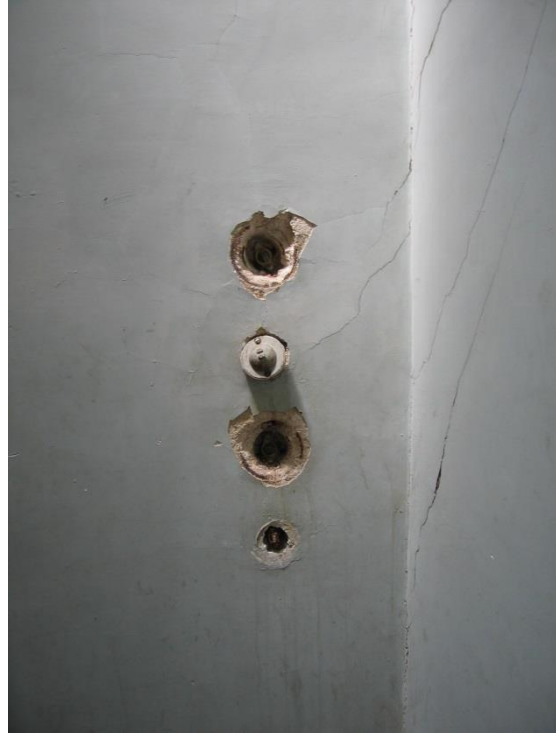
Ficha A14

Anomalia: Fissuras

Fissuras com alguma dimensão num dos cantos da caixa de escadas.

A causa destas fissuras está relacionada com assentamentos diferenciais, uma vez que a caixa de escadas se encontra junto ao edifício adjacente, São fruto da movimentação lateral do edifício ou da interacção deste com o edifício adjacente.

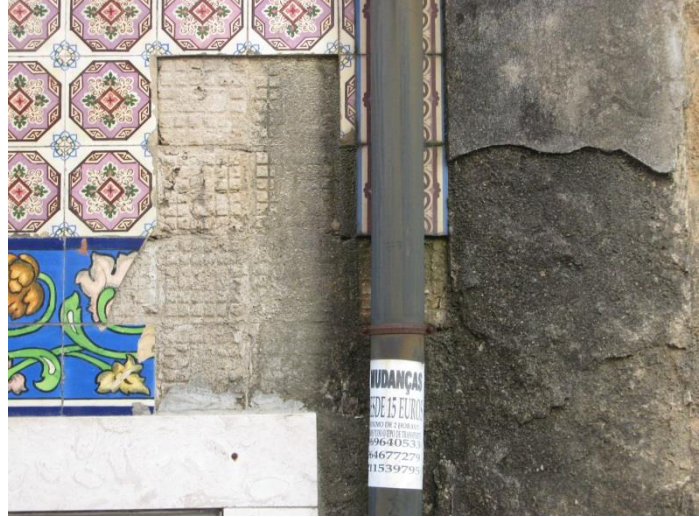
Anomalia: Destacamento de azulejos e crosta negra na cantaria

Verifica-se a fissuração e queda de azulejos da fachada principal bem como a degradação significativa da cantaria. Presença de crosta negra na cantaria e descamação.

As anomalias nos azulejos bem como na cantaria, situam-se junto ao tubo de queda, logo a causa possível para a ocorrência delas será a rotura do mesmo. A entrada de água pelas juntas de união dos azulejos leva a uma degradação da argamassa de colagem dos mesmos fazendo com que esta perca a sua função de cola e proporciona a queda do azulejo. A crosta negra presente na cantaria resulta do acumular de sujidade proveniente da poluição do ar.

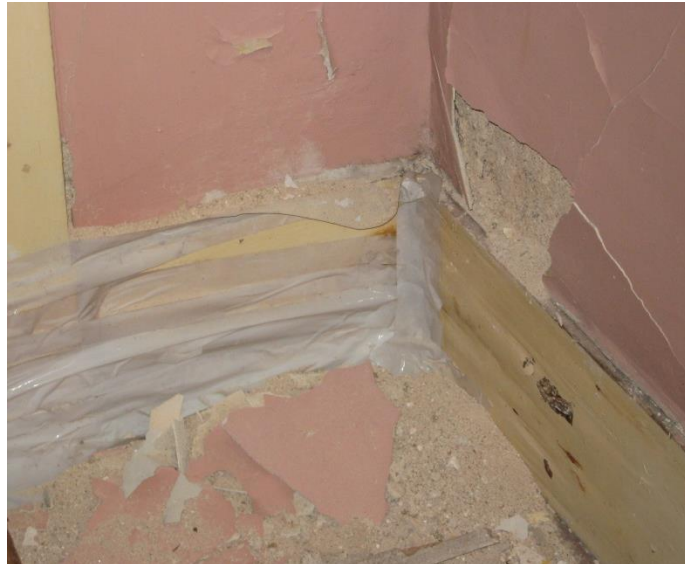
Verifica-se a perda de coesão do reboco junto ao rodapé bem como o empolamento da camada de reboco areado. É visível o esfarelamento do material sob a forma de pó e areia. Caracteriza-se pelo fácil destaque das partículas mesmo com esforços mecânicos de fraca intensidade.

Esta anomalia acontece quando se verifica a desunião ou degradação dos componentes da argamassa sucedendo-se a perda de partículas que a constituem. A causa mais provável deste tipo de anomalia será a presença de humidade na parede que leva a um esfarelamento do revestimento.

Eliminação da origem de infiltração de humidade. Verificar a resistência do reboco através de sondagens ou de ensaios laboratoriais de modo a ter conhecimento da extensão de reboco danificado. Remoção das áreas não aderentes através de picagem e raspagem, incluindo a área circundante às mesmas. O reboco de reparação utilizado deve ser compatível com o reboco existente na parede.
