INSTITUTO SUPERIOR DE ENGENHARIA DE LISBOA

Trabalho Final de Estágio – Reabilitação do Edifício 16A do C.H.P.L. – Polo Júlio de Matos, Ministério da Saúde

Relatório de Estágio para obtenção do grau de Mestre em Engenharia Civil na Área de
Especialização em Edificações

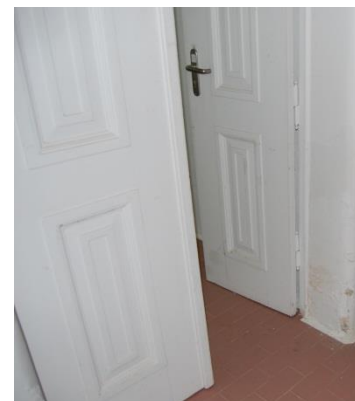
Figura 2.3.53. Porta de duas folhas, em considerável bom estado, no Piso -1 [Fonte: Autora, Data: 23-06-2016]

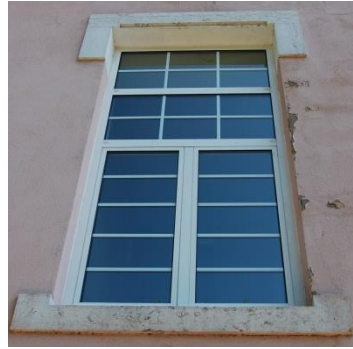
A Caixilharia em PVC e o vidro duplo permitem o isolamento acústico e térmico, o que não se fazia sentir com as anteriores caixilharias em madeira. As caixilharias são em cor branca, com um acabamento acetinado (Figura 2.4.2.).

Figura 2.4.2. Caixilharias novas em PVC, localizada na Fachada Posterior (orientada a Sudoeste)
[Fonte: Autora, Data: 01-09-2016]

- Substituição de todas as caixilharias de madeira das janelas, por caixilharias em PVC com vidro duplo, com abertura fixa-oscilo-batente. A escolha pelo PVC, deve-se à sua resistência mecânica, alta vedação, trata-se de um material de alta durabilidade, não é propagador de chamas e é reciclável, traduzindo-se ecologicamente na escolha mais acertada.

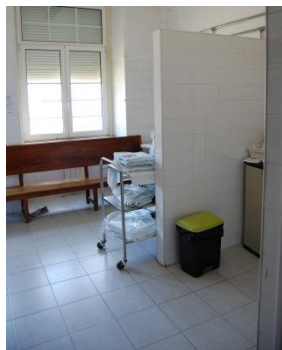
Figura 2.4.3. Pavimento em mosaico cerâmico, numa I.S. (Compartimento nº42 e 43), no Piso 0 [Fonte: Autora, Data: 19-05-2016]

- Substituição do revestimento dos pavimentos em algumas instalações sanitárias, de maior uso, por mosaico cerâmico de tonalidade cinza. As que se encontram desativadas não foram reabilitadas.

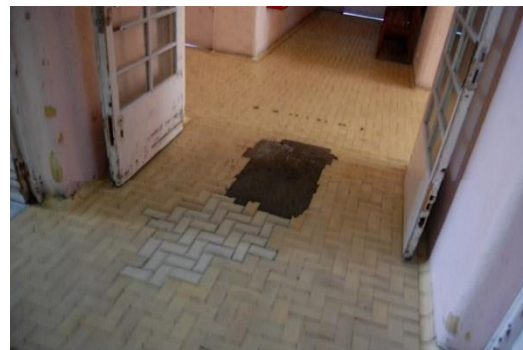
Figura 2.4.4. Substituição do ladrilho cerâmico, por outro com uma tonalidade semelhante, e reparação com betonilha, no núcleo central, corredor nº 25, do Piso 0 [Fonte: Autora, Data: 19-05-2016]

Nas zonas de circulação, nomeadamente no núcleo central do Piso 0, substituíram o ladrilho cerâmico por outro com uma tonalidade semelhante, mas facilmente detetável a olho nu, e em zonas com falta de ladrilhos, fez-se um enchimento com betonilha.

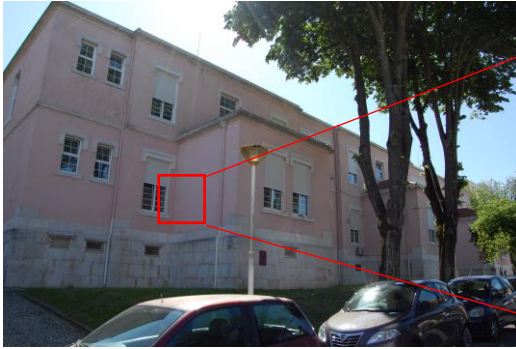
São visíveis ao longo de todas as fachadas, fissuras superficiais no acabamento e no revestimento, em praticamente todos os pontos mais fracos, ou seja, nas zonas onde se localizam os vãos de janelas e portas. As configurações das fissuras são muito variáveis, podem ir desde o rendilhado superficial, a fissuras horizontais e verticais.

Figura 3.1.1. Fachada lateral poente (ala superior)
[Fonte: Autora, Data: 18-05-2016]

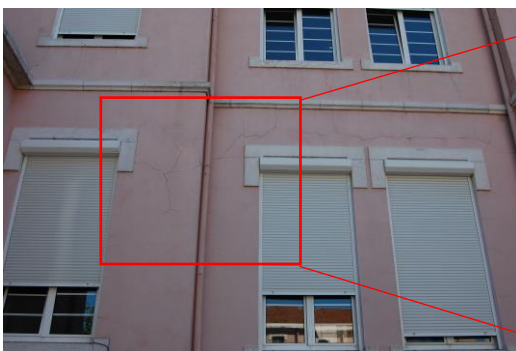
Figura 3.1.3. Fachada lateral poente (zona central)
[Fonte: Autora, Data: 18-05-2016]

As principais causas para que ocorram fissuras no revestimento (que atingem o reboco) na fachada, podem ser:

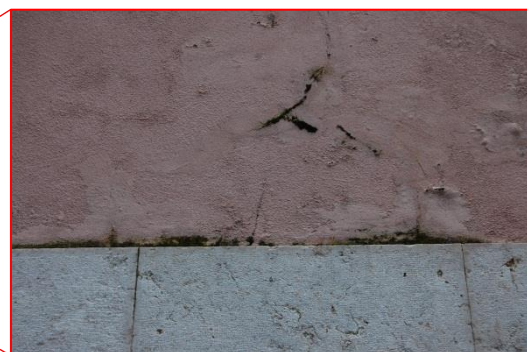
Encontra-se no revestimento aplicado nas fachadas, em zonas pontuais, onde há condições de elevada humidade e fraca exposição solar, com maior incidência no tardo do edifício. São microrganismos que podem apresentar uma gama variada de cores, como o verde, vermelho, laranja, castanho.

Figura 3.1.6. Vegetação no revestimento, localizada na fachada posterior, sob o vão da janela [Fonte: Autora, Data: 3-2-2017]

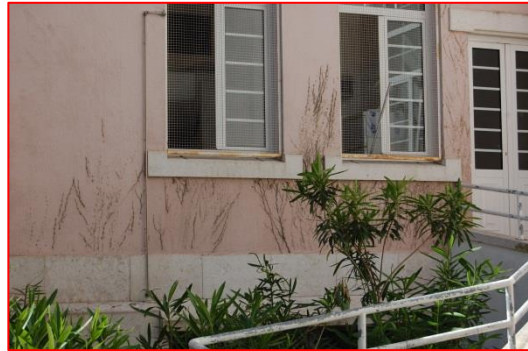
Figura 3.1.8. Vestígios de vegetação na Fachada Posterior (orientada a Noroeste) [Fonte: Autora, Data:18-05-2016]

- Utilização de produto de revestimento inadequado (por exemplo, de uma tinta sem proteção fungicida/algicida);
- Eliminação lenta de humidade devida à pouca incidência solar (zonas frias) e/ou sujeitas a condensações significativas;
- Revestimento com rugosidade (própria do mesmo ou pelo suporte utilizado);
- Falta de proteções/capeamento de fachadas;
- Inadequada preparação da superfície (pintura sobre uma superfície já contaminada, sem lavagem da mesma).

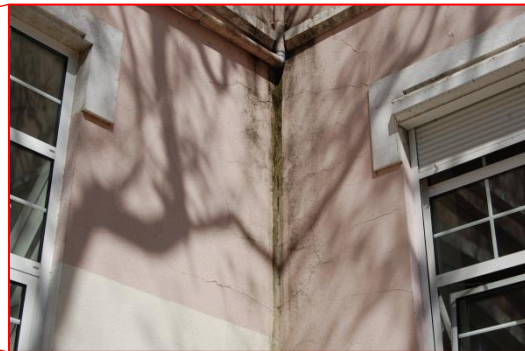
Figura 3.1.10. Pormenorização de manchas esverdeadas no revestimento aplicado na Fachada principal [Fonte: Autora, Data:18-05-2016]

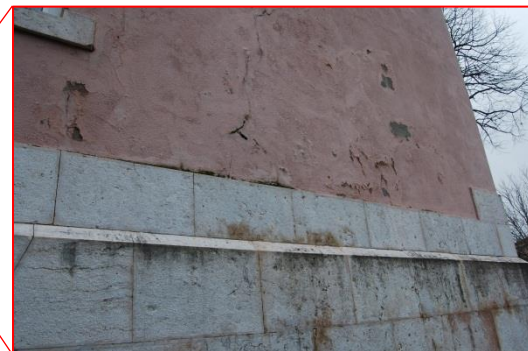
Figura 3.1.13. Deposição de sais no interior da
pintura [Fonte: Autora, Data: 3-2-2017]

- Aplicação inadequada de revestimento por pintura, com suporte em fase precoce de endurecimento;
- Infiltração de águas por zonas fissuradas, e conseqüente arrastamento de sais para a superfície durante a sua evaporação.

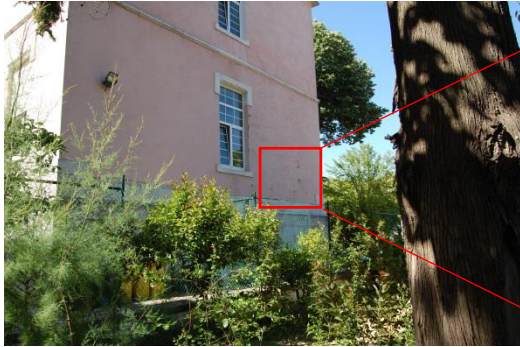
Destacamento do acabamento com reboco à vista, localizadas no tardo do edifício e na fachada nascente, ocorrem em zonas onde se iniciou o empolamento e com possibilidade de alastramento às restantes zonas. As quedas de material, foram em pequenas proporções e na generalidade ocorreu mais com o destacamento do acabamento (pintura).

Figura 3.1.14. Fachada posterior (ala superior poente) [Fonte: Autora, Data: 31-05-2016]

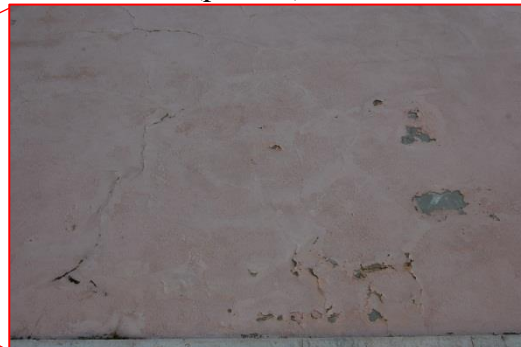
Figura 3.1.15. Destacamento da pintura [Fonte: Autora, Data: 01-08-2016]

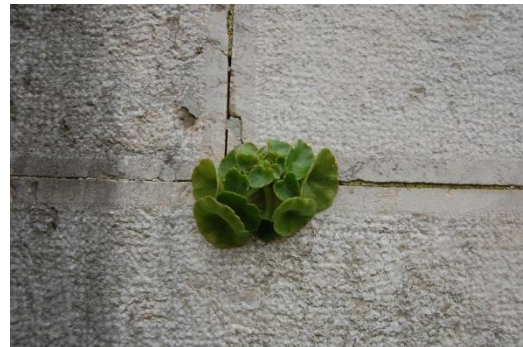
É possível verificar organismos de natureza biológica, entre as juntas ou onde existem fendas nos elementos de cantaria, em locais onde há vegetação nas proximidades. Estes organismos colonizantes são bactérias, algas e líquenes e podem apresentar colorações diversas como o verde, amarelo, laranja/castanho. Por norma estes microrganismos proliferam em condições de humidade superior a 80% e temperaturas entre os 0 e os 40°C. (Saint-Gobain, Revestimentos Exteriores)

Figura 3.2.7. Vegetação entre as juntas, localizada na fachada lateral nascente, junto a um tubo de queda [Fonte: Autora, Data: 3-2-2017]

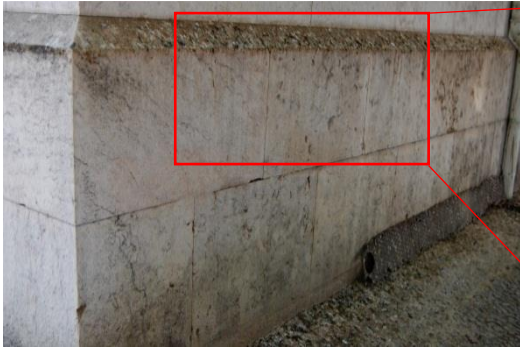
Verificam-se depósitos orgânicos, dejetos de aves (pombos e gaivotas), que se localizam em áreas salientes dos elementos de cantaria. Estes depósitos são uma fonte importante de transmissão de sais nocivos para as superfícies.

Figura 3.2.12. Deposição de guanos na cantaria
[Fonte: Autora, Data:01-09-2016]

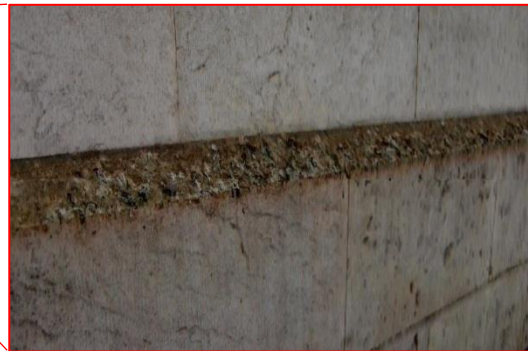
Figura 3.2.13. Pormenorização da deposição de guanos
[Fonte: Autora, Data:01-09-2016]

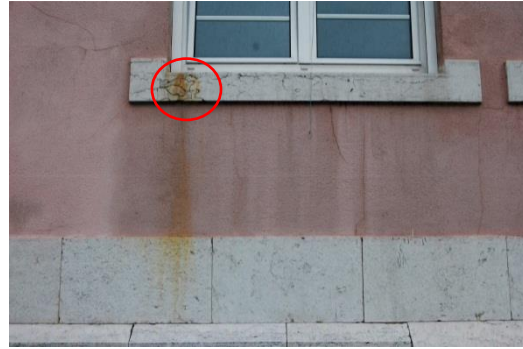
Figura 3.2.16. Aparecimento de mancha de tom alaranjada no peitoril exterior [Fonte: Autora, Data: 03-02-2017]

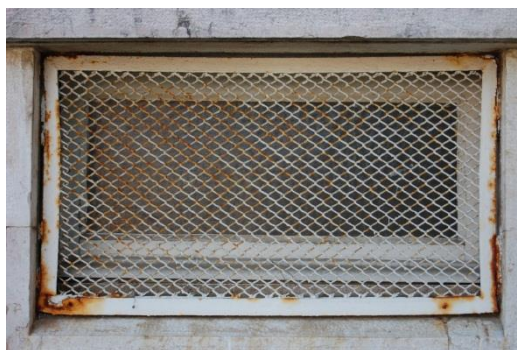
Praticamente, todos os elementos de ferro, presentes nas fachadas laterais, principal e tardoz, apresentam sinais de corrosão, bem como no corrimão nomeadamente na zona de fixação.

Figura 3.3.2. Aparecimento de manchas acastanhadas (ferrugem) nas grades duma janela da cave, na fachada lateral poente [Fonte: Autora, Data: 18-05-2016]

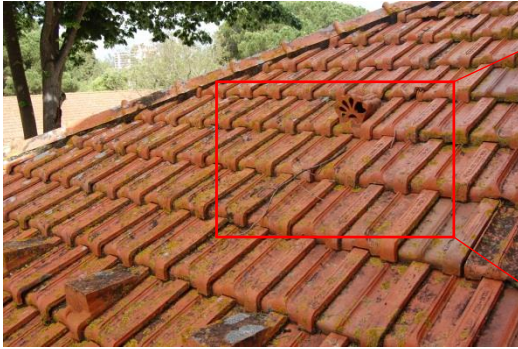
Proliferação de microrganismos, no revestimento cerâmico (manchas de tonalidade verde, verde mais escura e amarela) e deposição de ramos e poeiras que se vão acumulando nas juntas.

Figura 3.4.4. Manchas de tom esverdeado e esverdeado escuro, em praticamente todas as telhas cerâmicas [Fonte: Autora, Data: 25-05-2016]

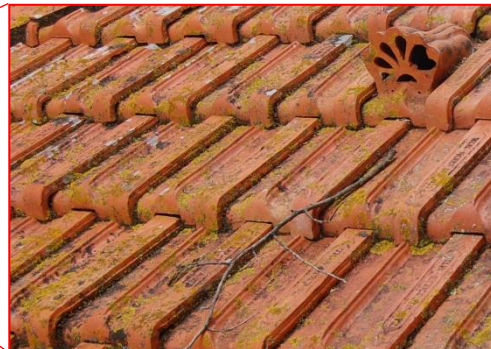
Figura 3.4.5. Pormenorização da colonização biológica, e deposição de ramos [Fonte: Autora, Data: 25-05-2016]

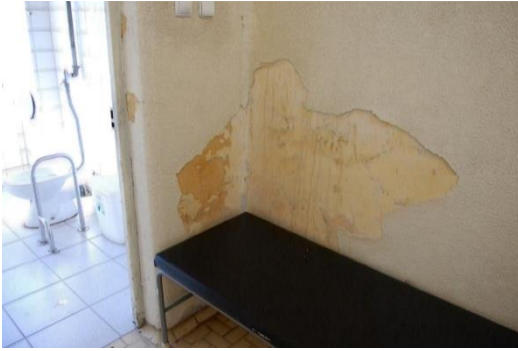
Destacamento do material de revestimento das paredes interiores junto aos vãos das janelas, com alvenaria de tijolo à vista.

Figura 3.5.3. Destacamento do revestimento das paredes interiores junto a uma instalação sanitária [Fonte: Autora, Data: 25-05-2016]

- Má execução do revestimento,
- Revestimentos inadequados,
- Impreparação da superfície para aplicação do material,
- Deficiente ou inexistente manutenção,
- Retração térmica dos revestimentos,
- Infiltrações entre camadas com aumento de pressão e perda de aderência.

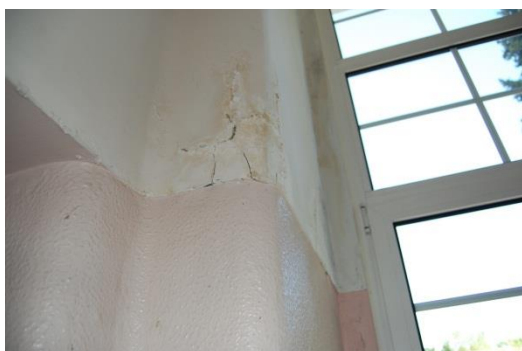
É possível, verificar um pó branco na superfície da tinta. Esta alteração deve-se ao aparecimento de eflorescências e cripto eflorescências.

Figura 3.5.5. Aparecimento de cripto-eflorescências, junto do vão de uma janela, no RC [Fonte: Autora, Data: 19-05-2016]

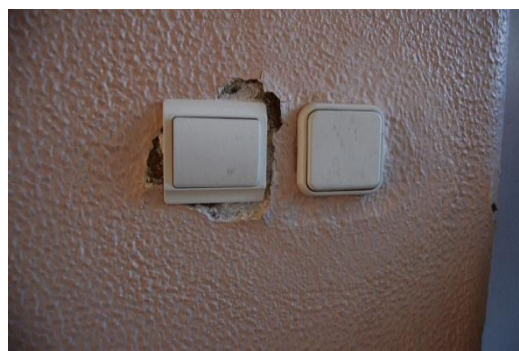
Figura 3.5.6. Aparecimento de cripto-eflorescências e eflorescências junto dos interruptores numa parede divisória [Fonte: Autora, Data: 19-05-2016]

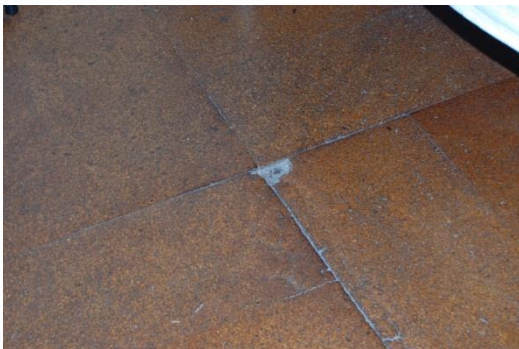
Figura 3.6.1. Quarto nº33, 1ºAndar [Fonte: Autora, Data: 30-05-2016]

Fissuração do material de revestimento dos pavimentos e destacamento da superfície do material.

Por se tratar de um pavimento, a fissuração pode ter origem na aplicação repetida de cargas elevadas ou choques violentos.

Quando a aderência da peça cerâmica ao suporte é elevada, e existem movimentos do suporte a peça tende a fissurar; quando a aderência é baixa pode ocorrer o destacamento da peça.

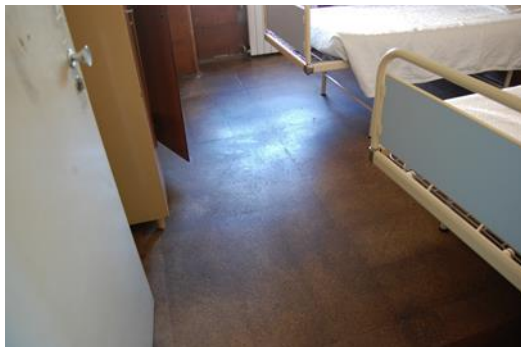
É possível verificar uma alteração da aparência do revestimento do pavimento

Figura 3.6.4. Desgaste superficial do pavimento em cortiça e alteração de cor, Quarto nº 27, 1ºAndar [Fonte: Autora, Data: 20-05-2016]

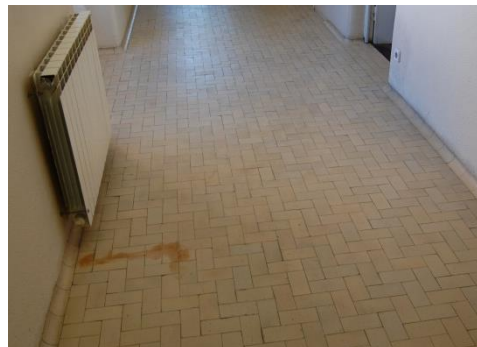
Figura 3.6.5. Descoloração das juntas no corredor 8, RC [Fonte: Autora, Data: 19-05-2016]

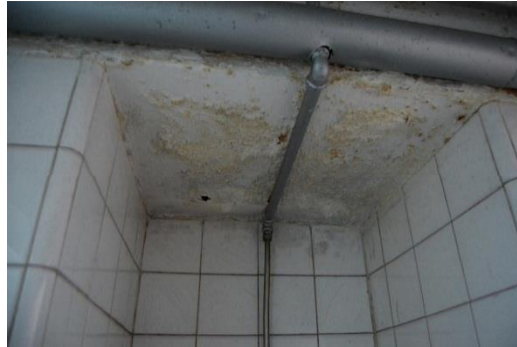
Deteta-se uma alteração da cor aplicada, denotando-se um tom esbranquiçado, e ao passar a mão é possível sentir um granulado em pó branco, bastante visível na superfície da tinta, que se desfaz com o toque.

Figura 3.7.3. Manifestação de Cripto-florescências no teto duma I.S. no Piso 0, onde há passagem de tubagem para distribuição de água [Fonte: Autora, Data: 19-05-2016]

As infiltrações de água, podem ocorrer devido a rutura da tubagem e/ou por se tratar duma zona (I.S.) sujeita a condensações, e com pouca ventilação. Como existe água nos suportes, esta ao evaporar transporta consigo os sais solúveis existentes nas argamassas. Podem posteriormente recristalizar sobre a película de tinta aplicada (eflorescências) ou na interface reboco/tinta (cripto eflorescências).

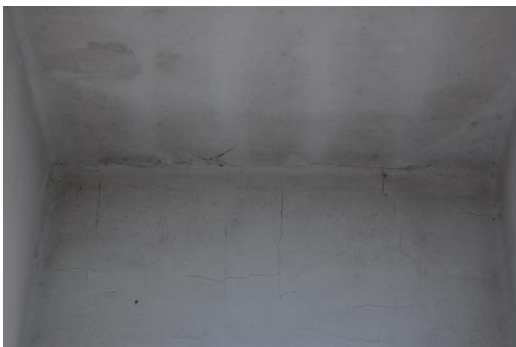
A alteração da cor que se faz sentir nos tetos

Figura 3.7.4. Manchas escuras no revestimento do teto da I.S. [Fonte: Autora, Data: 25-05-2016]

- Humidade por Condensação,
- Quando há acumulação de fumos, pode provocar uma alteração da cor, originando manchas escurecidas no teto,
- Humidades provenientes da rutura de canalizações que se encontram na estrutura da cobertura, e como esta é composta por tabiques de madeira, ligadas por elementos metálicos, esta mesma infiltração pode provocar a corrosão desses elementos metálicos, surgindo assim, manchas de tom alaranjada/acastanhado como se pode analisar na Figura 3.7.4.

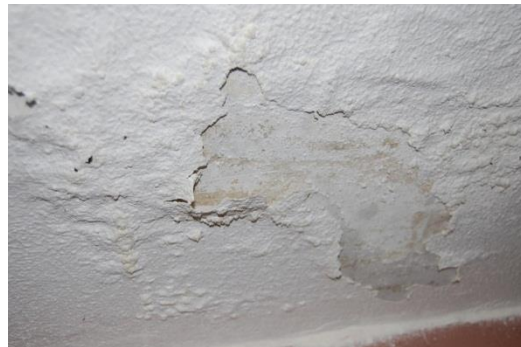
Figura 3.8.2. Destacamento do revestimento [Fonte: Autora, Data: 23-06-2016]

Estas patologias devem-se a fenómenos de ascensão de água por capilaridade devido a uma incorreta impermeabilização do revestimento de alvenaria que fica em contato com o solo.

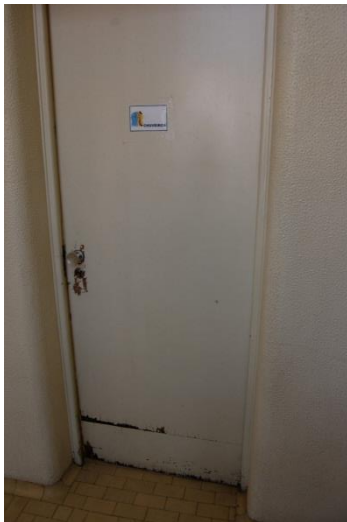
Figura 3.9.3. Quarto nº41, Piso 1 [Fonte: Autora, Data: 30-05-2016]

Em relação as portas interiores, a maioria das portas das alas apresentam as condições razoáveis de funcionamento, as anomalias que podem apresentar, são, o destacamento da pintura, devido a ações de vandalismo ou raspagem de equipamentos nas mesmas, deixando a madeira à vista e dificuldade em manusear a fechadura, devido a uma manutenção inadequada e uso diário.

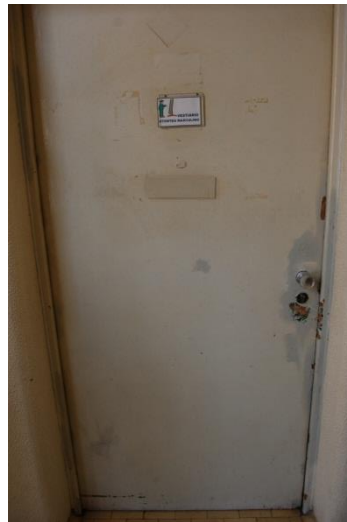
Figura 3.9.4. Porta com alguns remendos, Quarto nº42, Piso 1 [Fonte: Autora, Data: 30-05-2016]

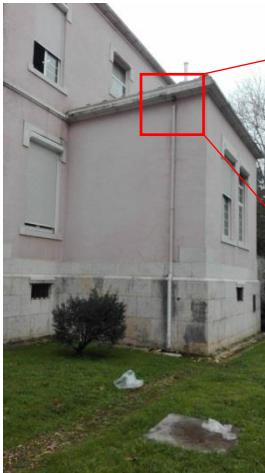
Figura 3.10.5. Tubo de queda separado do bocal (ausência de funil) [Fonte: Autora, Data: 03-02-2017]
