Acompanhamento dos Trabalhos de Reabilitação de Edifícios da Baixa-Chiado

Relatório de Estágio para obtenção do grau de Mestre em Engenharia Civil na Área de
Especialização de Edificações

Dezembro de 2010

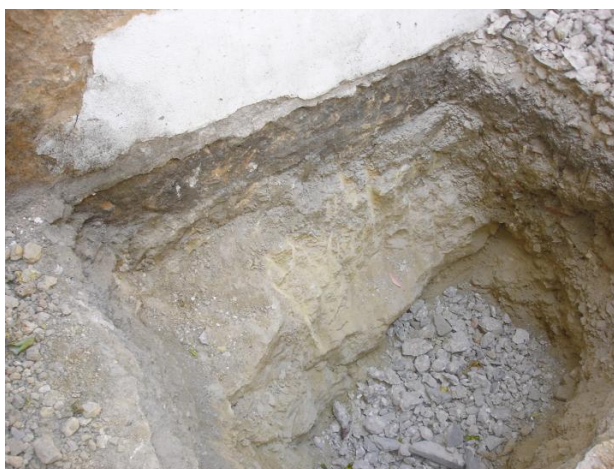
Figura 2.10. Poço de escavação, de pequena profundidade, na Rua Ivens, n.º 52 a 64

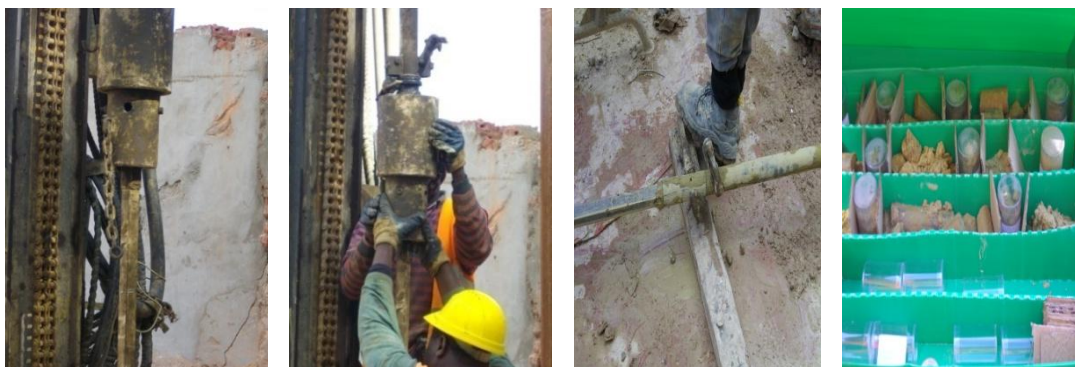
Figura 2.11. Sondagem S.P.T. e caixa de amostragem, na Rua Ivens, n.^o 21 a 33

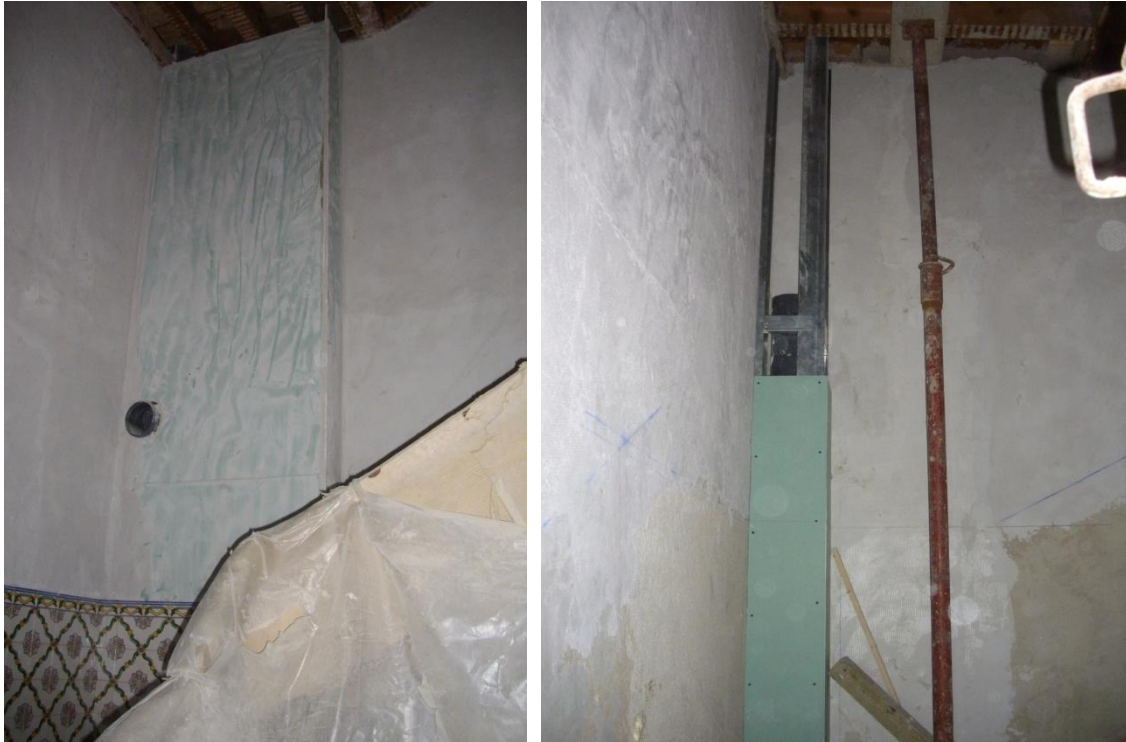
As intervenções mais recentes ao nível das infra-estruturas acima referidas levam, por vezes, à criação de soluções menos intrusivas para a estrutura dos edifícios, quer por imposições legais, quer pela maior facilidade da sua execução. Por norma, criam-se zonas próprias para a passagem dessas infra-estruturas, designadas de “courettes”, como a seguir se apresentam na figura 3.4.

Figura 3.4. "Courettes" para passagem de redes de águas e de esgotos na zona da caixa de escadas, na Rua dos Duques de Bragança, n.º 5-A a 5-M

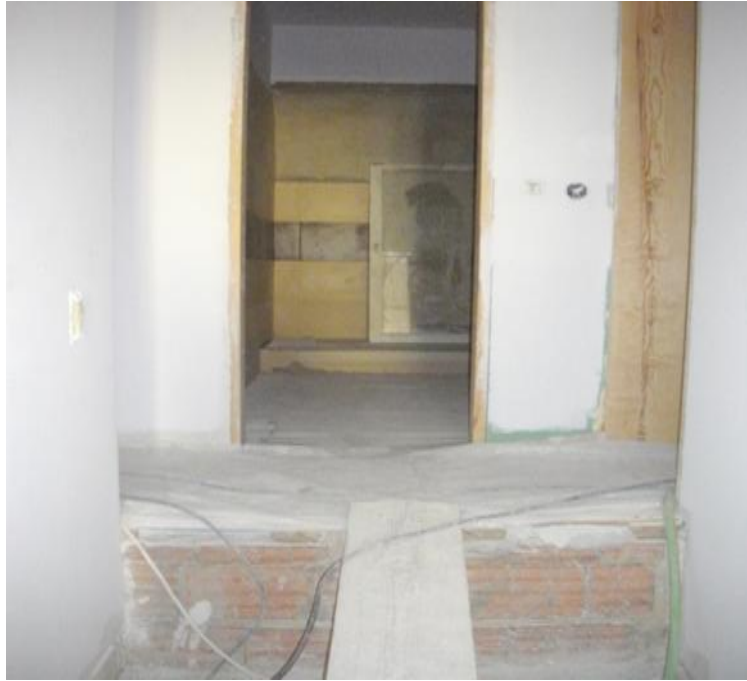
Para garantir o escoamento dos esgotos nos pisos dos edifícios, é preciso existir uma inclinação mínima de 2%. A necessidade de garantir esta inclinação, por vezes, implica a sobre-elevação de algumas zonas dos pavimentos atravessados por estas canalizações, regra geral, nas cozinhas e nas instalações sanitárias, como se mostra nas figuras 3.5. e 3.6.

Figura 3.5. Instalações sanitárias, que subiram dois degraus, na Rua dos Duques de Bragança, n.º 5-A a 5-M

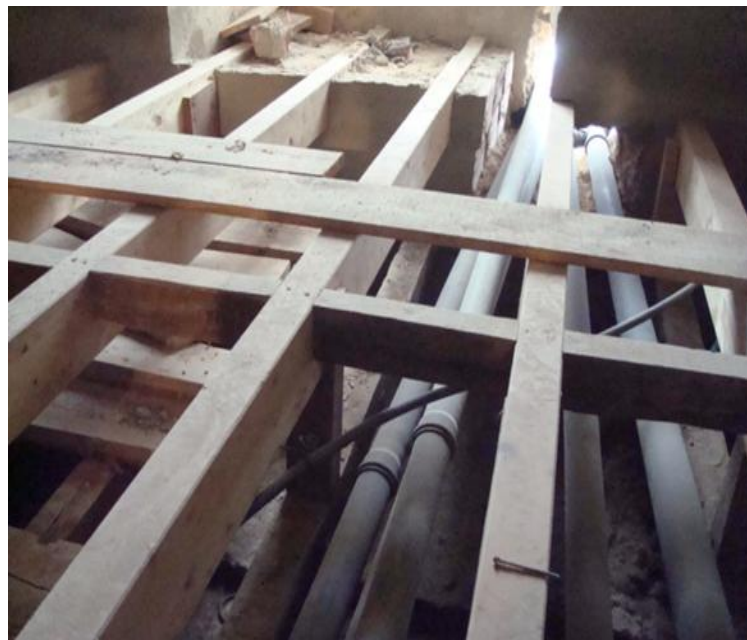
Figura 3.6. Pavimento com aproveitamento da passagem da rede de esgotos, na Rua dos Duques de Bragança, n.º 5-A a 5-M

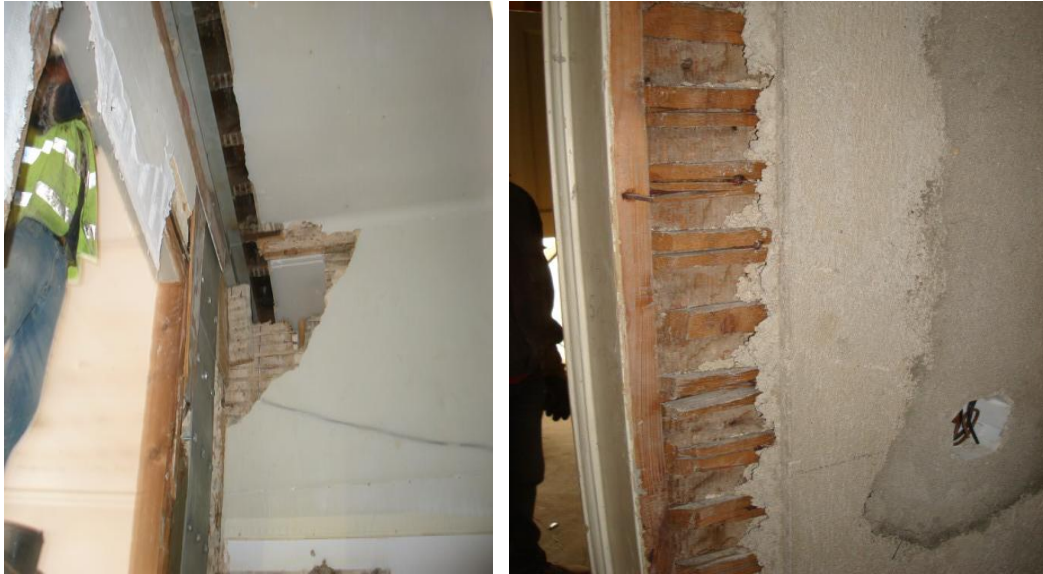
A configuração do fasquiado e a sua forma de aplicação contribuem para uma melhor ligação entre a madeira e argamassa de reboco, como se mostra na figura 3.12.

Figura 3.12. Paredes de compartimentação, em tabique, na Rua Ivens, n.º 52 a 64

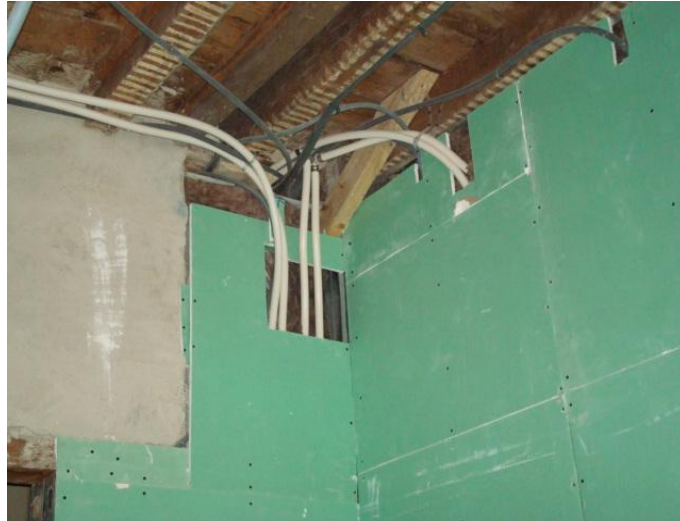
Figura 3.13. Paredes de compartimentação em gesso cartonado, na Rua dos Duques de Bragança, n.º 5-A a 5-M

As paredes de compartimentação dos diversos fogos podem ser reforçadas por estruturas modulares em chapa de aço galvanizado, revestidas com placas de gesso cartonado tipo pladur, permitindo a introdução de um isolamento com lã de rocha. De notar que a reconstituição de paredes de tabique com as argamassas da época não é actualmente praticável. É frequente a criação ou substituição de paredes (divisórias) por elementos de materiais mais recentes, tipo gesso cartonado, permitindo, inclusivamente, alterar as actuais tipologias, como se ilustra na figura 3.13.

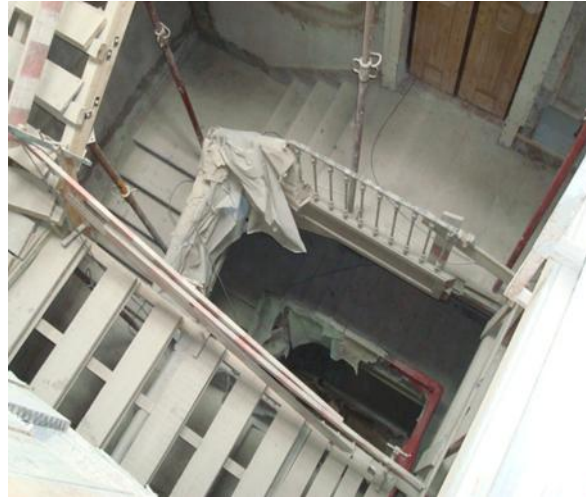
Figura 3.14. Introdução de elevadores na bomba das escadas, na Rua dos Duques de Bragança, n.º 5-A a 5-M

Uma das intervenções mais relevantes e relativamente económica que se pode efectuar na reabilitação de imóveis antigos é a introdução de elevadores. Estes são instalados nas bombas das escadas ou em zonas imediatamente adjacentes.

Estas soluções foram implementadas no edifício da Rua dos Duques de Bragança, n.º 5-A a 5-M, como se pode ver na figura 3.14.

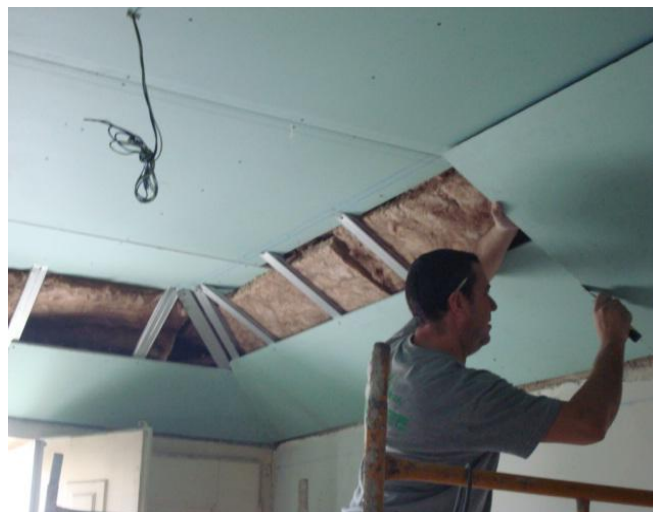
Figura 3.17. Tecto com placas de gesso cartonado com introdução de isolamento

Na figura 3.17. mostra-se o revestimento térmico e acústico, em lã de rocha, no edifício da Rua dos Duques de Bragança, n.º 5-A a 5-M.

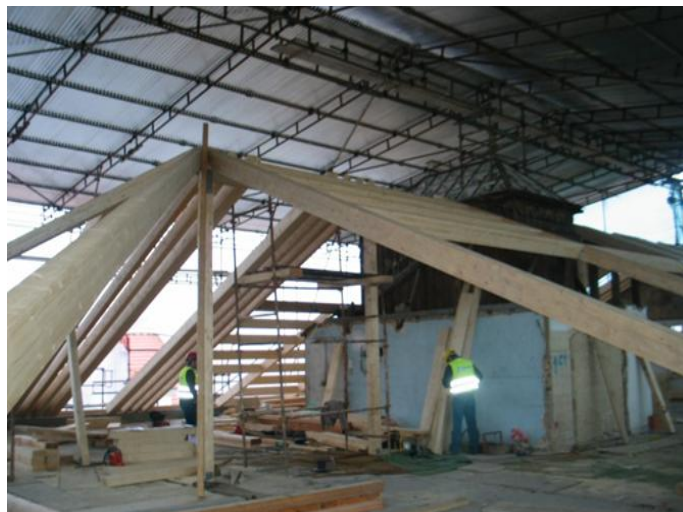
Em alguns edifícios, a intervenção na cobertura pode ser alterada do ponto de vista estrutural e construtivo, como é o caso da cobertura do edifício da Rua Ivens, n.º 52 a 64, como se ilustra na figura 3.18.

Figura 3.18. Cobertura na Rua Ivens, n.º 52 a 64

Nesta cobertura só se manteve a clarabóia original no topo da cumeeira, na zona central. A substituição das madeiras da cobertura, sendo uma solução mais radical, é mais segura e porventura mais cómoda. Neste caso, a cobertura, no estado em que se encontrava, era muito difícil de recuperar.

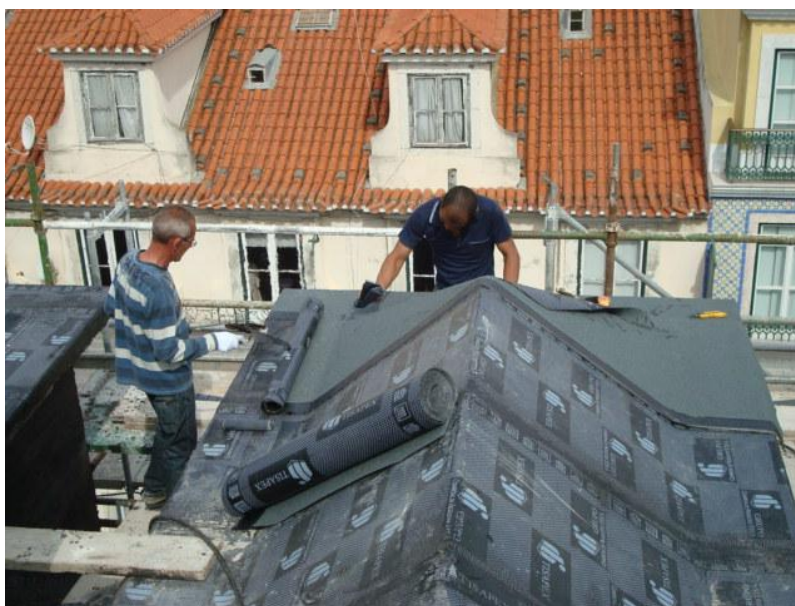
Por vezes, aproveita-se esta intervenção nas coberturas para as regularizar, suprimindo, criando ou alinhando as trapeiras existentes, como se mostra na figura 3.19. do edifício da Rua Ivens, n.º 63 a 75, que torneja para a Rua Garrett, n.º 25 a 35.

Figura 3.19. Impermeabilização na Rua Ivens, n.º 63 a 75, que torneja para a Rua Garrett, n.º 25 a 35

A figura 3.19. mostra também que o isolamento pode ser feito com telas asfálticas, constituídas por armaduras de fibras de vidro, que apresentam maior resistência mecânica à tracção e ao corte. Este isolamento é composto por várias camadas de tela, sendo a primeira camada betuminosa e a segunda um revestimento de xisto, para maior resistência à corrosão, sendo ambas aplicadas com maçarico. O revestimento final mais comum é de telha cerâmica ou de chapas de zinco.

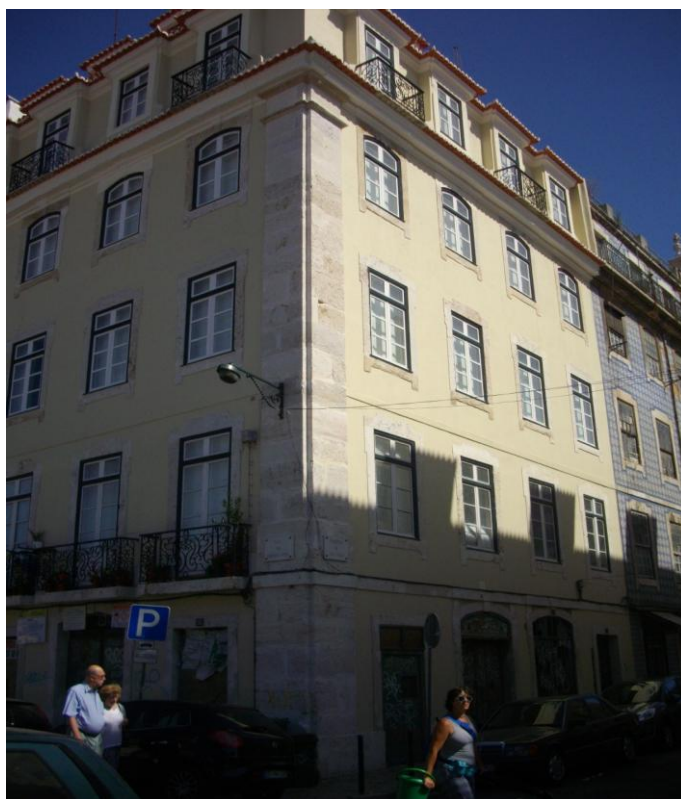
Figura 3.20. Revestimento da fachada exterior, na Travessa de S. Paulo, n.º 1 a 7

Nas fachadas deste edifício foi executada a picagem total do reboco e a execução de salpisco e de encasque, com argamassa de cimento, cal apagada e areia. A execução de reboco foi feita ao traço 1:3, de cimento e areia, com acabamento desempenado.

Foi também efectuado o alegramento e colmatagem de fendas e pintura a tinta plástica, com um mínimo de duas demãos, incluindo uma demão de isolamento.

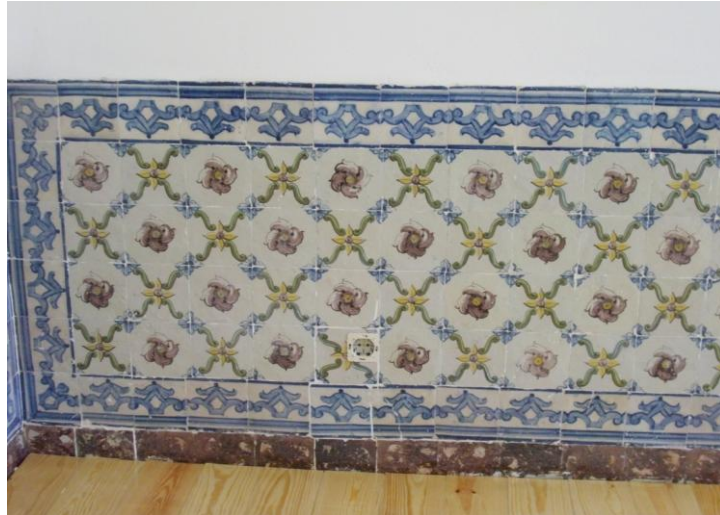
Figura 3.21. Reassentamento de azulejo artesanal, na Travessa de S. Paulo, n.º 1 a 7

Nas paredes em que existiam azulejos artesanais e da época pombalina, foi feito o seu desmonte, limpeza e reassentamento, com cimento cola, como se ilustra na figura 3.21.

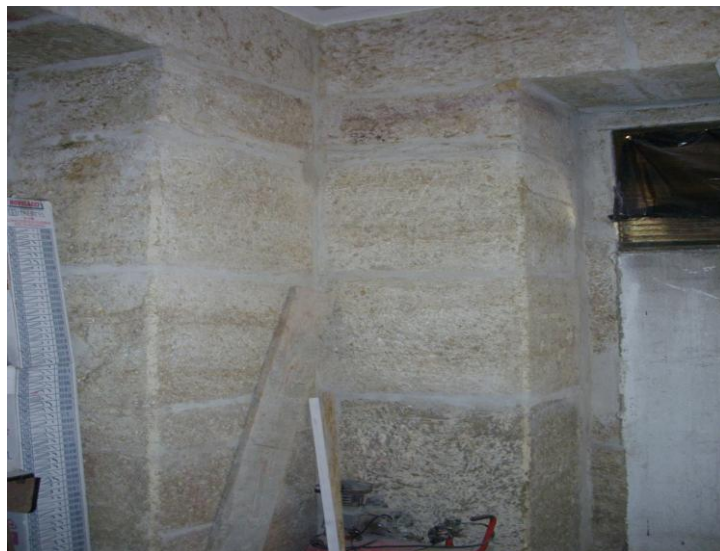
Figura 3.22. Limpeza de pedra da engra da fachada, na Travessa de S. Paulo, n.º 1 a 7

Foi efectuada a limpeza da pedra no paramento interior de engra do cunhal, ao nível do piso térreo, através da escovagem com escova de aço e lavagem com água a alta pressão, como se ilustra na figura 3.22.

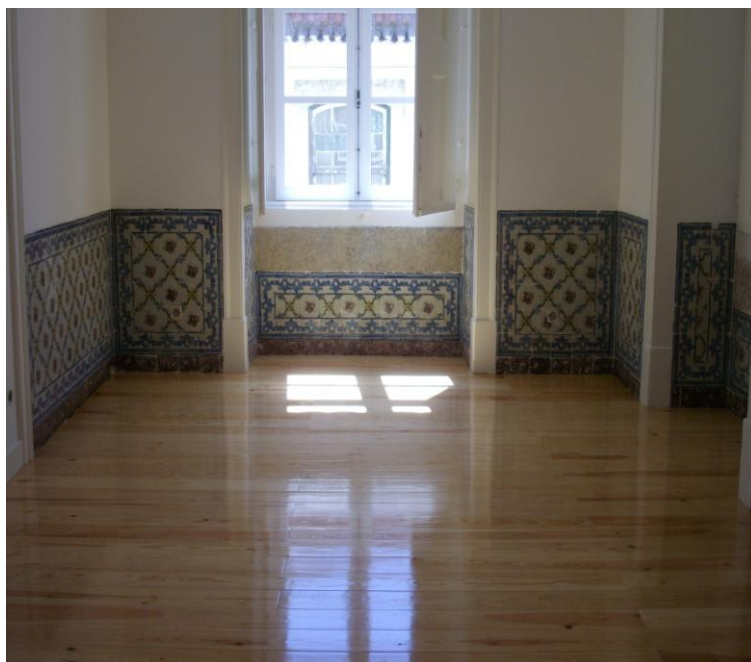
Figura 3.23. Assentamento de soalho, na Travessa de S. Paulo, n.º 1 a 7

No pavimento de soalho aparelhado, macho-fêmea, foi efectuada a remontagem, reparação e substituição de peças degradadas e imunização com produto colorido anti-xilófago e fungicida, como se ilustra na figura 3.23.

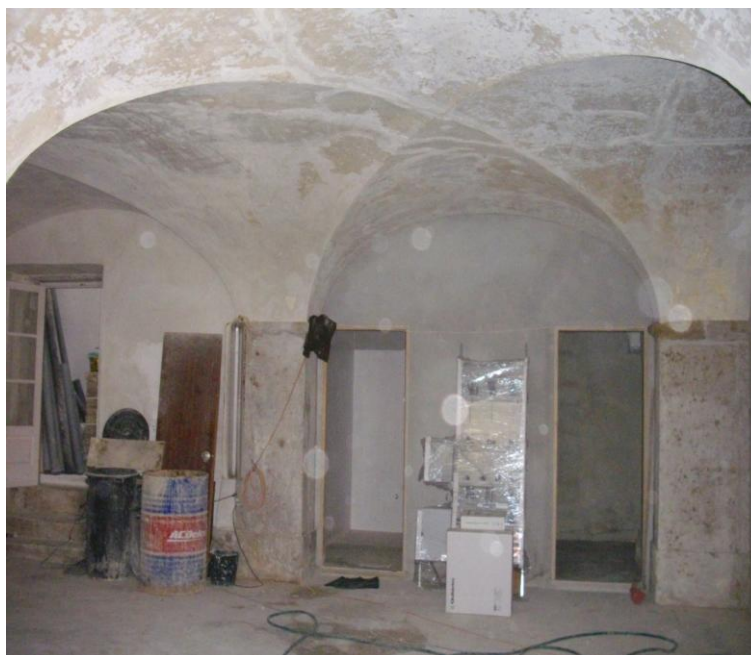
Figura 3.24. Abobada de arcos múltiplos, no r/c da Travessa de S. Paulo, n.º 1 a 7

Foi efectuada picagem de estuque em tectos e procedeu-se à execução de salpisco com argamassa de cimento, cal apagada e areia, ao traço 1:2:9. Foi executado esboço e estuque branco e isolamento com material anti-alcálico do tipo “Plastrom”. Os tectos foram pintados a tinta plástica, com um mínimo de duas demãos, como se ilustra na figura 3.24.

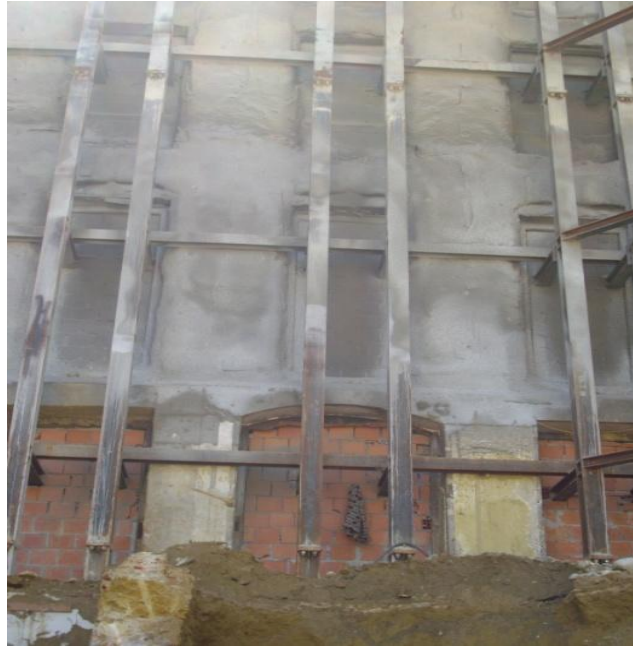
Figura 4.3. Projecção de argamassa no paramento interior da fachada, na Rua Ivens, n.º 21 a 33

Esta técnica consiste na projecção de argamassa com o auxílio de uma bomba apropriada, tornando-se bastante mais vantajosa, particularmente quando se trata de revestir grandes áreas. A figura 4.3. mostra uma parede onde foi aplicada a projecção de argamassas. O processo de consolidação das paredes pode ser feito por enchimento dos vazios existentes e por injeção de calda fluida, que permite a consolidação das paredes.

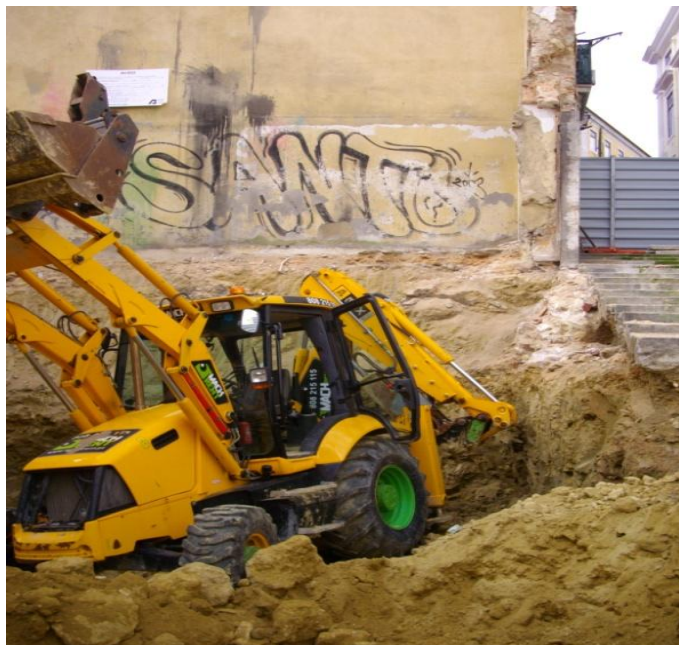
As escavações não devem ser iniciadas sem que se preveja a montagem de estruturas de suporte provisórias, como se ilustra na figura 4.5., na Rua Oliveira ao Carmo, n.º 81, pondo em risco a segurança de pessoas e dos edifícios.

Figura 4.5. Escavação sem estrutura de suporte, na Rua Oliveira ao Carmo, n.º 81

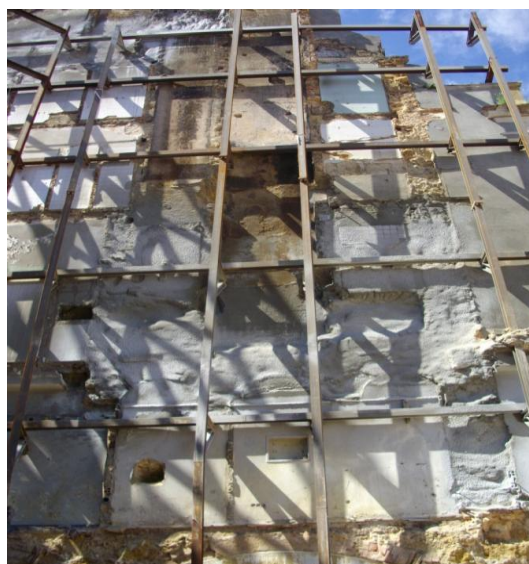
Figura 4.6. Travamento interior, na Rua Ivens, n.º 21 a 33

Nestes travamentos interiores, também se procede à contenção dos edifícios adjacentes, por ligações indirectas de contacto com as respectivas paredes meeiras. Estas ligações são solidarizadas a perfis metálicos verticais, cravados no solo, até à cota inferior à da implantação da nova estrutura, como se ilustra na figura 4.6.

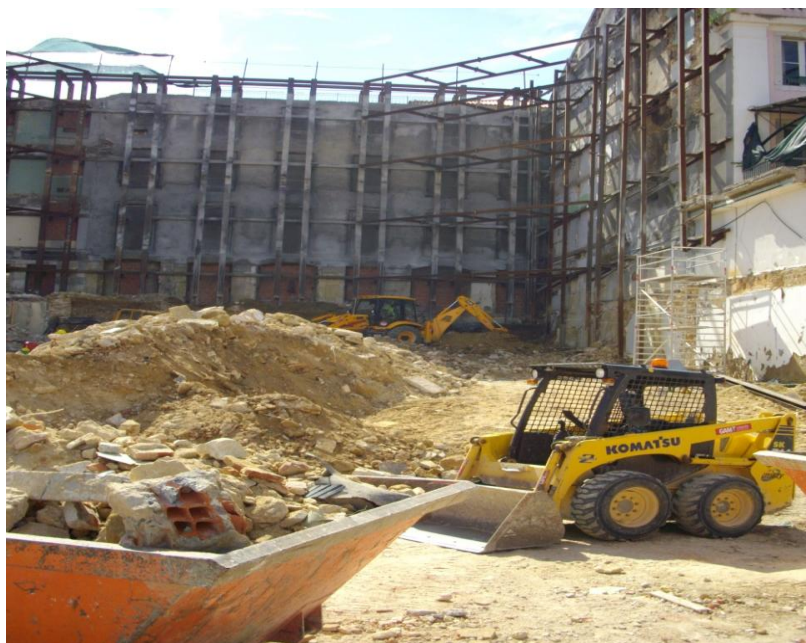
Figura 4.7. Travamentos mistos, na Rua Ivens, n.º 21 a 33

Estas interligações vão reforçar a ligação dos travamentos provisórios das empenas dos edifícios adjacentes aos da fachada do edifício onde se processa a intervenção. Na figura 4.7. mostra-se esse tipo de travamentos mistos.

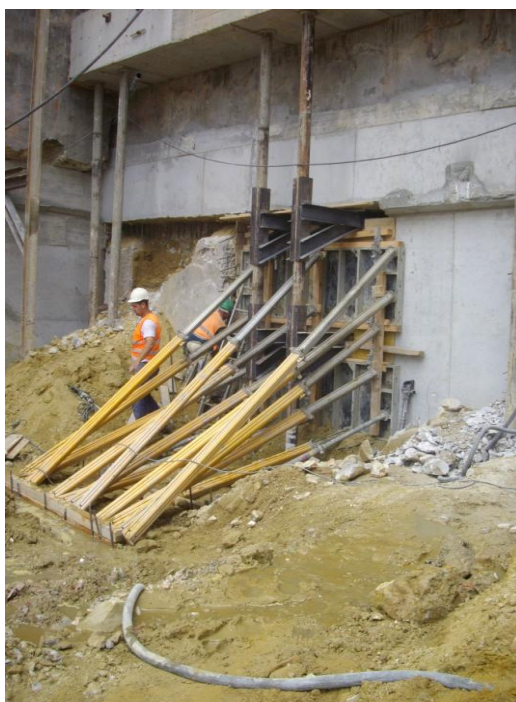
Figura 4.9. Esquadros em perfis nas micro-estacas de suporte dos painéis em betão, tipo muro de Berlim, na Rua Ivens, n.º 21 a 33 e Largo da Boa Hora, n.º 1-A

Foi adaptada este tipo de solução no edifício na Rua Ivens, n.º 21 a 33 com o Largo da Boa Hora, n.º 1-A a 4, como se mostra também na figura 4.9. Esta solução de paredes tipo de Berlim, executada através do método de Tersaghi do rectângulo, é adoptada para solos incoerentes.

Na figura acima, dada a impossibilidade de cravar perfis metálicos no plano da parede de betão, aproveitaram-se as micro-estacas do lado interior, previamente executadas para o apoio da estrutura de contenção da fachada para a Rua Ivens, n.º 21 a 33. À medida que a escavação prossegue, as micro-estacas, do lado interior do edifício, vão sendo ligadas à parede tipo muro de Berlim através de perfis metálicos, em esquadro, de modo a suportarem o peso dos painéis de betão, como se mostra na figura 4.9.

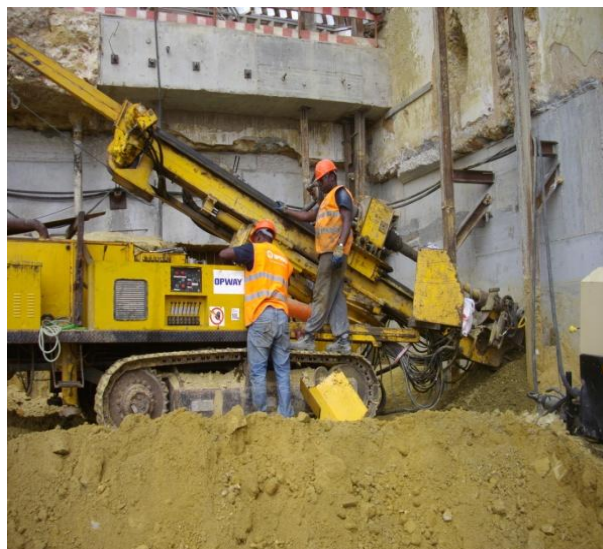
Figura 4.14. Execução de ancoragens na Rua Ivens, n.º 21 a 33

As ancoragens provisórias têm uma vida útil máxima de dois anos e as ancoragens definitivas uma vida útil mínima de dois anos. Para a sua execução, foi necessário efectuar a furação do solo à rotação, com trado, como se ilustra na figura 4.14.

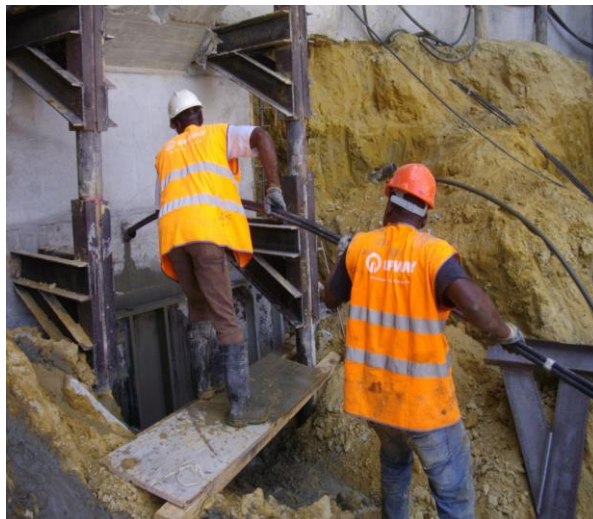
Figura 4.17. Colocação de cordões de ancoragem protegidos por bainha lisa, na Rua Ivens, n.º 21 a 33

As ancoragens, protegidas por bainha lisa de polietileno, na zona de comprimento livre e na zona onde existem os espaçadores e centralizadores, são preenchidas com calda de cimento, conforme ilustra a figura 4.17.

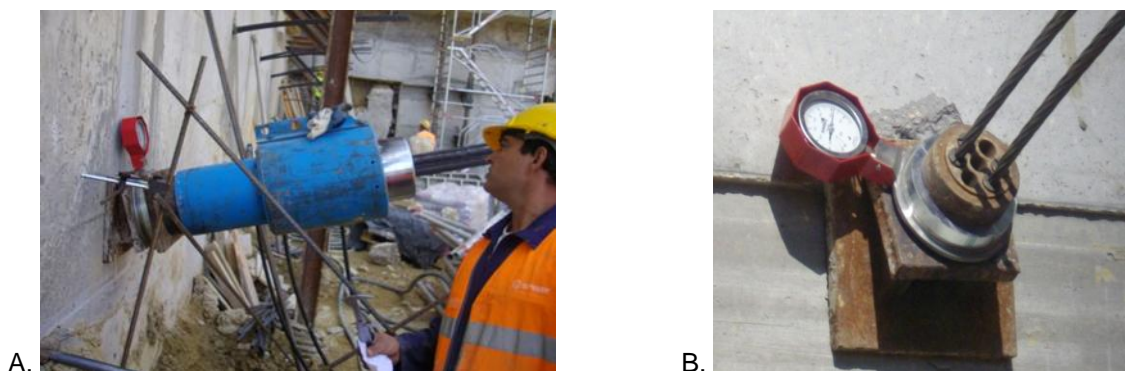
Figura 4.18. A. Macacos hidráulicos para tensionamento dos cordões das ancoragens, na Rua Ivens, n.º 21 a 33; B. Célula de carga de leitura manométrica

Após o tempo mínimo para que a calda de cimento ganhe presa (pelo menos sete dias), pode aplicar-se um macaco hidráulico para tensionamento dos cabos das ancoragens, como se mostra na figura 4.18-A. Também existem células de carga que são colocadas nas cabeças das ancoragens, para medição da variação do pré-esforço, de acordo com o definido no plano de instrumentação e de observação, como se ilustra na figura 4.18-B.
