INSTITUTO SUPERIOR DE ENGENHARIA DE LISBOA
Área Departamental de Engenharia Civil

**Reabilitação do edifício localizado na rua Miguel Bombarda
n.º 69 em Loulé**

Trabalho Final de Mestrado para a obtenção do grau de Mestre em Engenharia Civil, na área de
especialização de edificações

Dezembro 2013

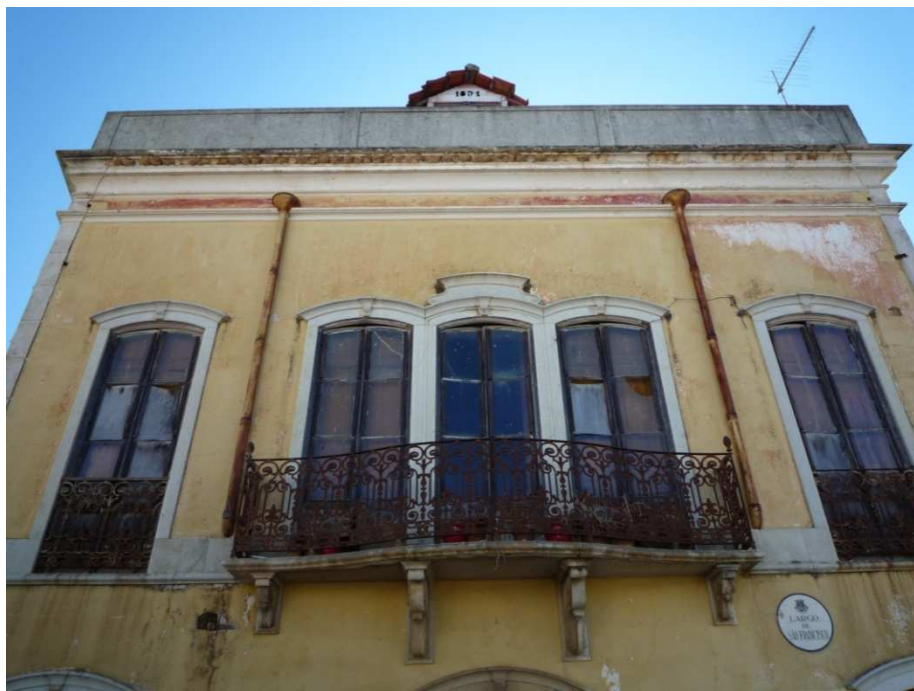
2. Elementos metálicos oxidados nos balcões do 1º piso. Sendo que o edifício se encontra a pouca distância do mar, os gradeamentos são sujeitos a forte humidade, havendo condições propícias à oxidação.

Figura 7 - Vista do 1º piso lado oeste

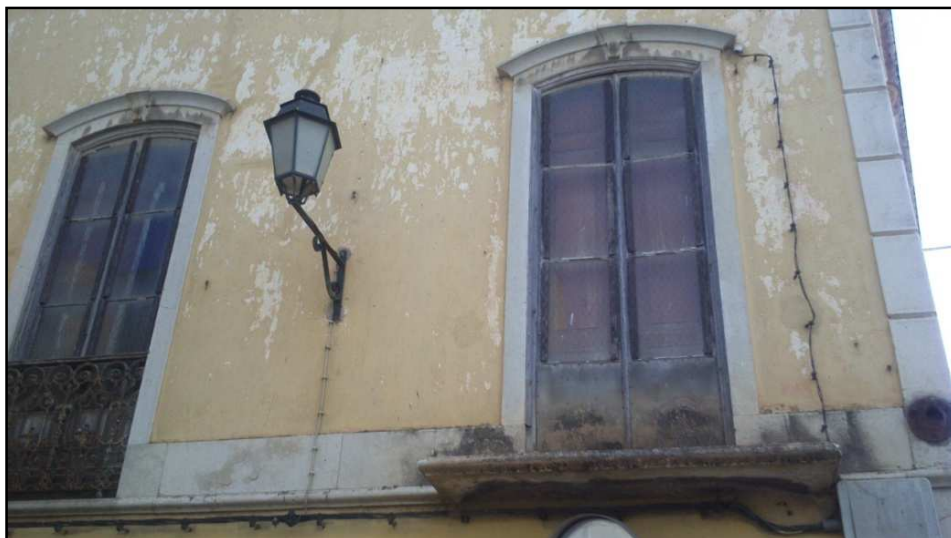
3. Na imagem abaixo observa-se que a caixilharia dos vãos se encontram em mau estado de conservação, devido à exposição a agentes atmosféricos, criando empenos nas madeiras e degradação dos seus revestimentos;

Figura 9 - 1º piso da fachada norte

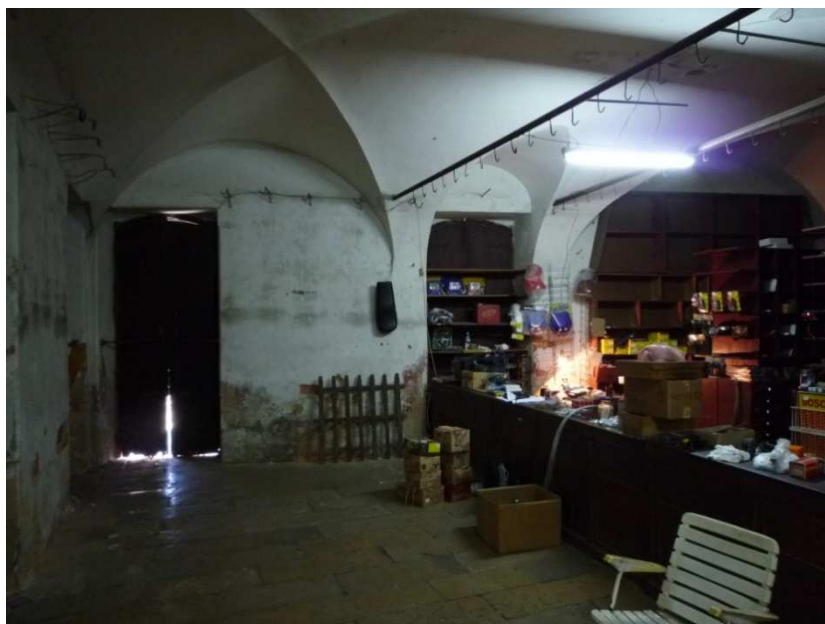
O piso encontra-se com reboco degradado e tem fissuras em paredes e abóbadas. As possíveis causas de degradação podem estar ligadas com os ciclos de humidade no verão e inverno que afectou o reboco, deteriorando-o e destacando placas.

Figura 13- vista geral da loja no piso térreo

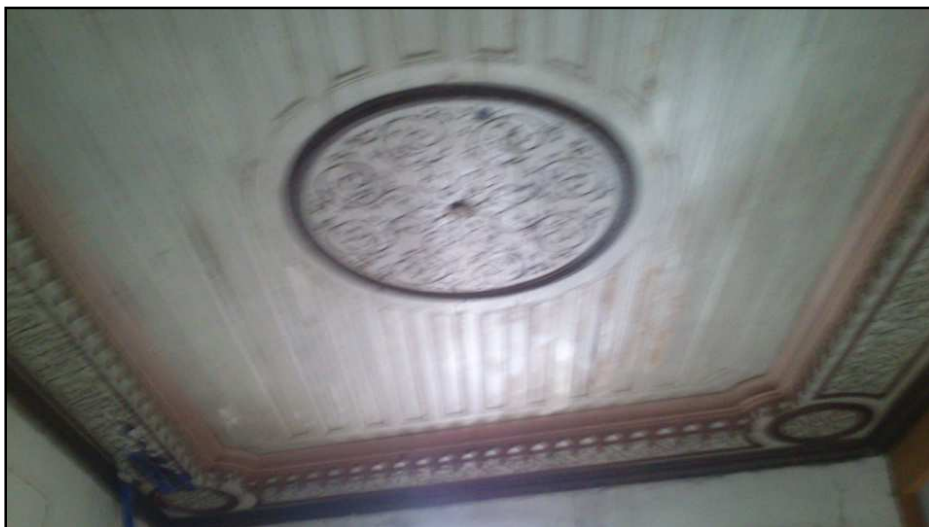
O piso encontra-se com fissuras nas paredes e algum reboco degradado. O pavimento e o teto de madeira encontram-se também degradados. Grande parte da madeira constituinte dos pavimentos está deteriorada, sendo umas das suas principais causas de deterioração a acção de insectos xilófagos e fungos, originando apodrecimento e diminuição de resistência mecânica e a desintegração da madeira.

Figura 21- tecto de madeira decorado

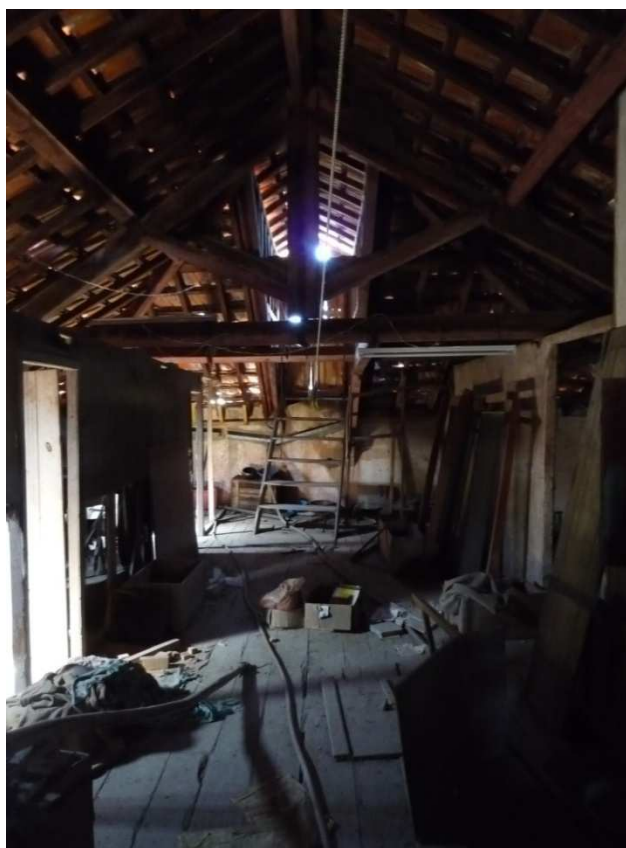
O pavimento de pranchas de madeira não apresenta resistência suficiente para utilização pretendida. A madeira encontra-se degradada, possivelmente devido à acção de insectos xilófagos e ao apodrecimento da madeira em presença de humidade que fez com diminuísse a sua resistência mecânica.

As ripas apresentam deformação excessiva e não são adequadas para suportar a colocação de isolamento térmico. Consequentemente, deverão ser substituídas.

Figura 24- Vista geral do sótão

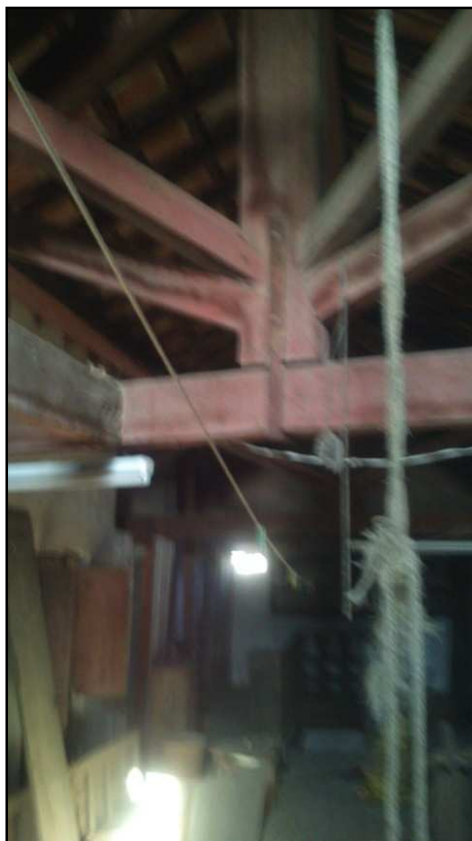
A estrutura da cobertura, devido à deformação exercida por forças horizontais, originou fissuras verticais nas paredes que as suportam, conforme se observou no piso inferior.

Figura 25- Estrutura de madeira da cobertura

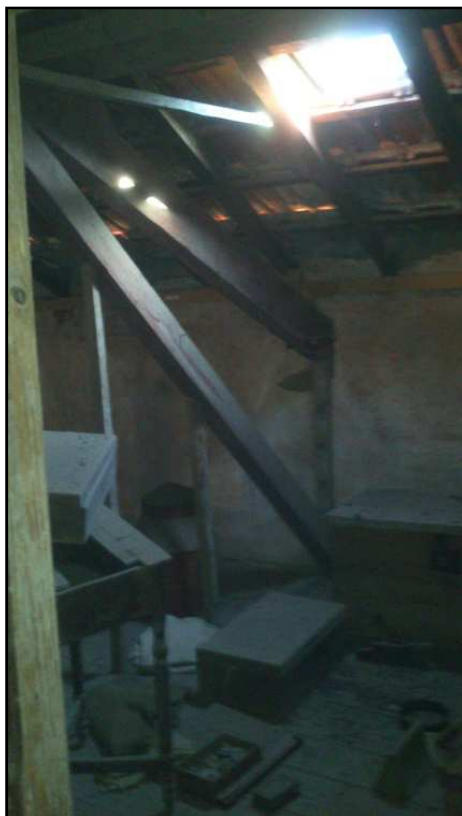
Figura 27- Apoios na parede existente

Propõe a escolha de um lintel constituído por uma cantoneira metálica de LPN 200x200x20 mm, em toda a volta do prédio e isolada em relação à corrosão.

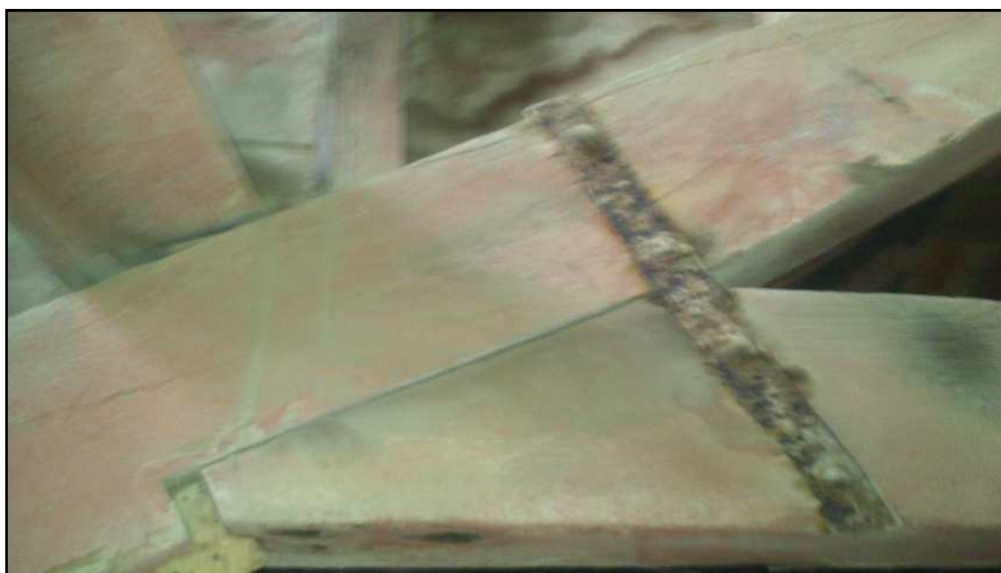
Figura 28 - Pormenor de ligação da asna

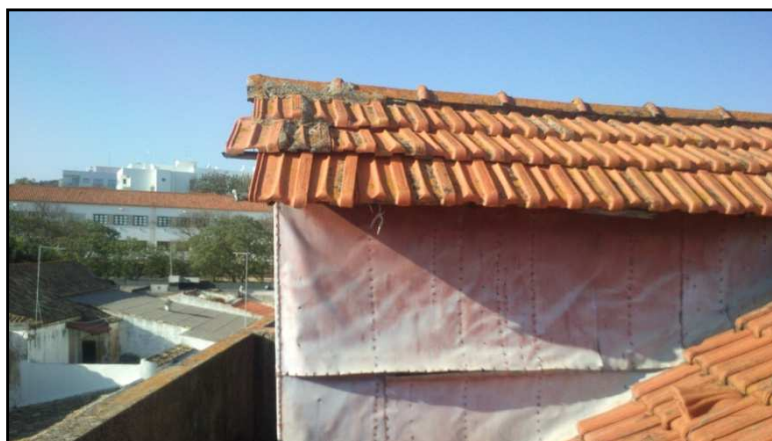
A cobertura encontra-se em bom estado de conservação, necessitando somente de substituição pontual de telhas degradadas e reparação do revestimento das

platibandas. A platibanda tem o reboco degradado devido à acção dos agentes atmosféricos, necessitando também de limpeza.

Figura 32- Zona de acesso à cobertura

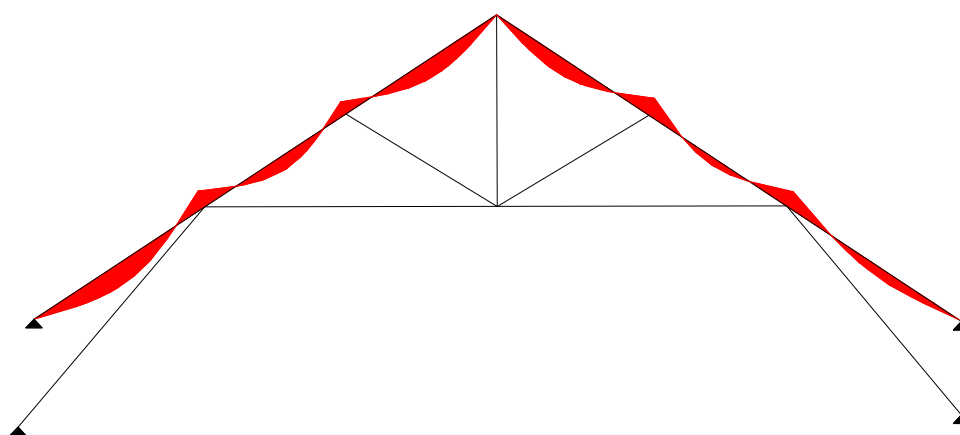
Figura 45 - Diagrama de momentos flectores na asna da cobertura

Observou-se um momento flector máximo de 41,85 kNm e um esforço transversal de 64,22 KN nos elementos constituintes das asnas. Verificou-se que as asnas com as dimensões de 40 cm x 25 cm serão suficientes para resistir aos esforços aplicados.

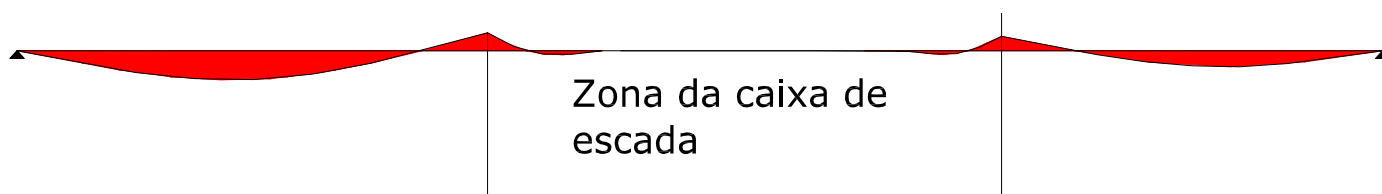
Figura 47- Diagrama dos momentos flectores da viga principal

Observou-se um momento flector máximo de 107,12 kNm e um esforço transversal de 87,99 KN nos elementos constituintes da viga principal. Verificou-se que as vigas principais de perfil HEB 240 serão suficientes para resistir aos esforços aplicados.

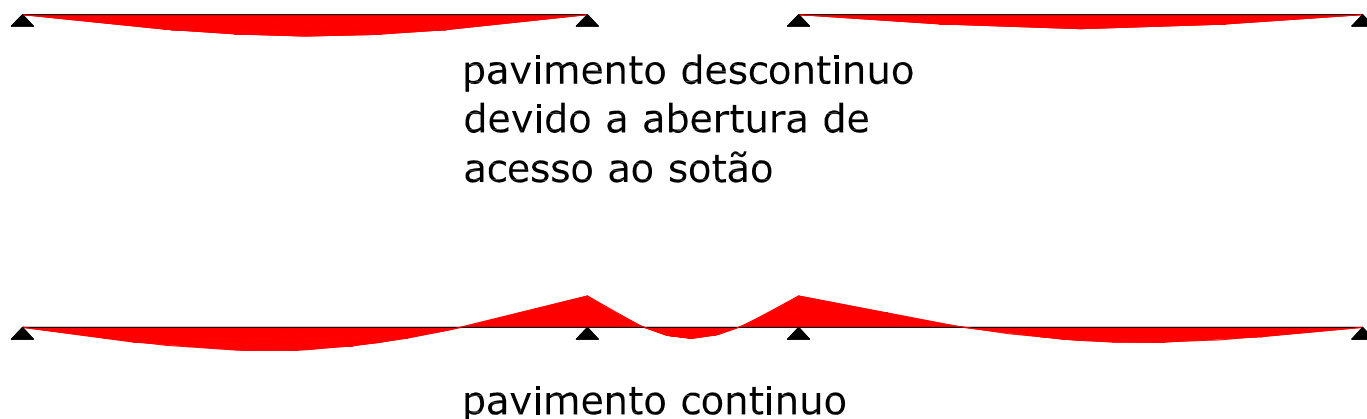
Figura 48 - Diagrama de momentos flectores de vigas secundárias

Observou-se um momento flector máximo de 8,86 kNm e um esforço transversal de 11,92 KN nos elementos constituintes da viga secundária. Verificou-se que as vigas secundárias de perfil IPE120 serão suficientes para resistir aos esforços aplicados.

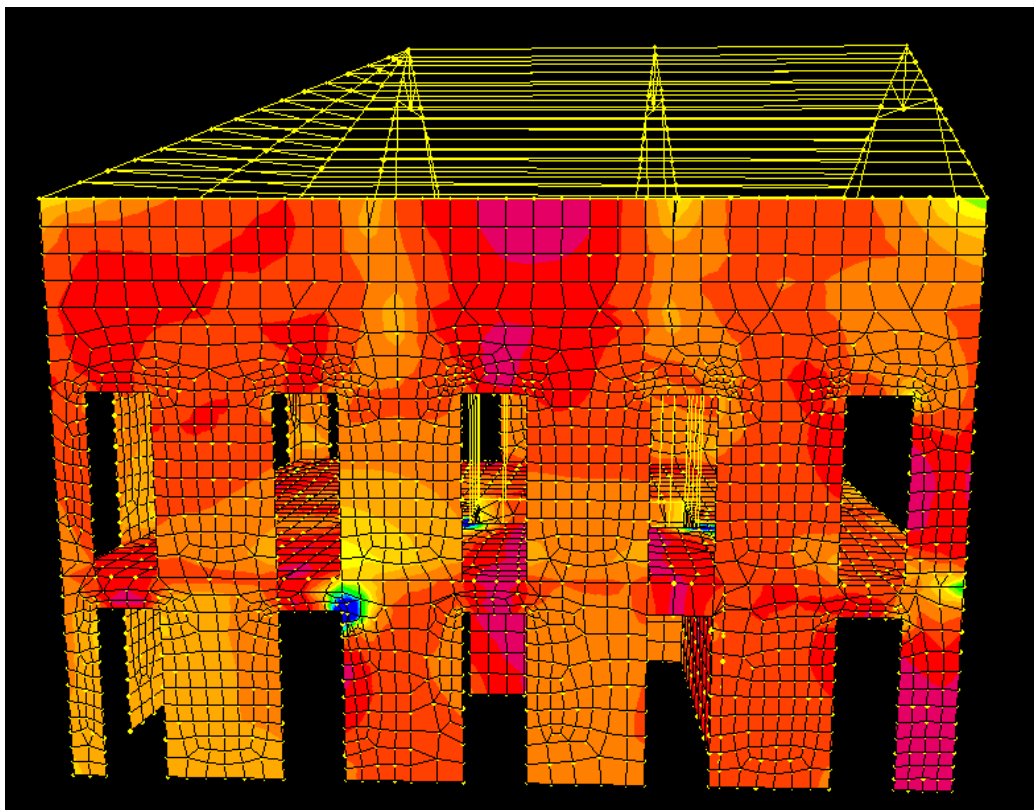
Figura 49 - Campo de tensões na parede sul

A maior tensão de compressão observada é de 145 kN/m^2 na parede sul. Sendo que a espessura média é de 60 cm , a tensão é de $145 * 0.6 = 87 \text{ kN/m}$, e a resistência à compressão da alvenaria é de $375,84 \text{ kN/m}$, logo verifica a resistência à compressão.

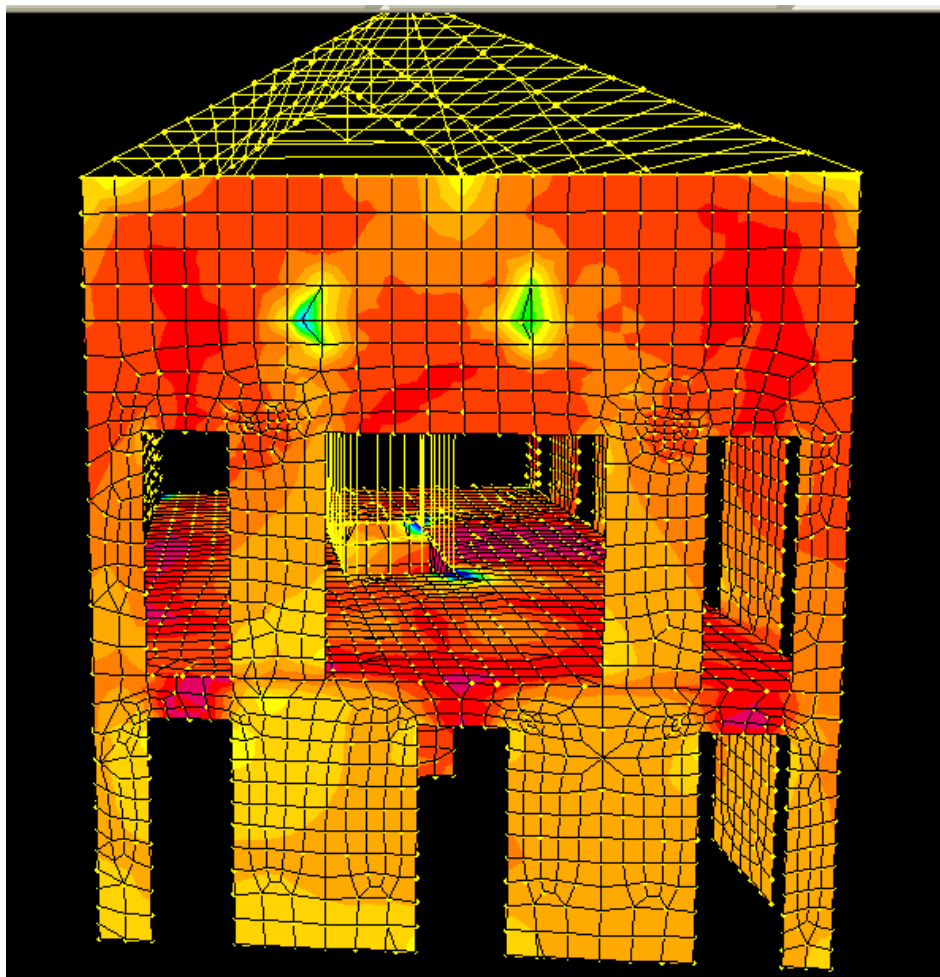
Figura 50 - Campo de tensões na parede oeste

A maior tensão de compressão observada é de 110 kN/m^2 na parede oeste. Sendo que a espessura média é de 60 cm , a tensão é de $110 * 0.6 = 66 \text{ kN/m}$, e a resistência à compressão da alvenaria é de $375,84 \text{ kN/m}$, logo verifica a resistência à compressão.

No sismo, verificou-se que o deslocamento máximo nas paredes é de $\delta=0,005 \text{ m}$, o que é inferior a $\delta_{\text{max}}=0,0595 \text{ m}$, definido pelo Eurocódigo 8.

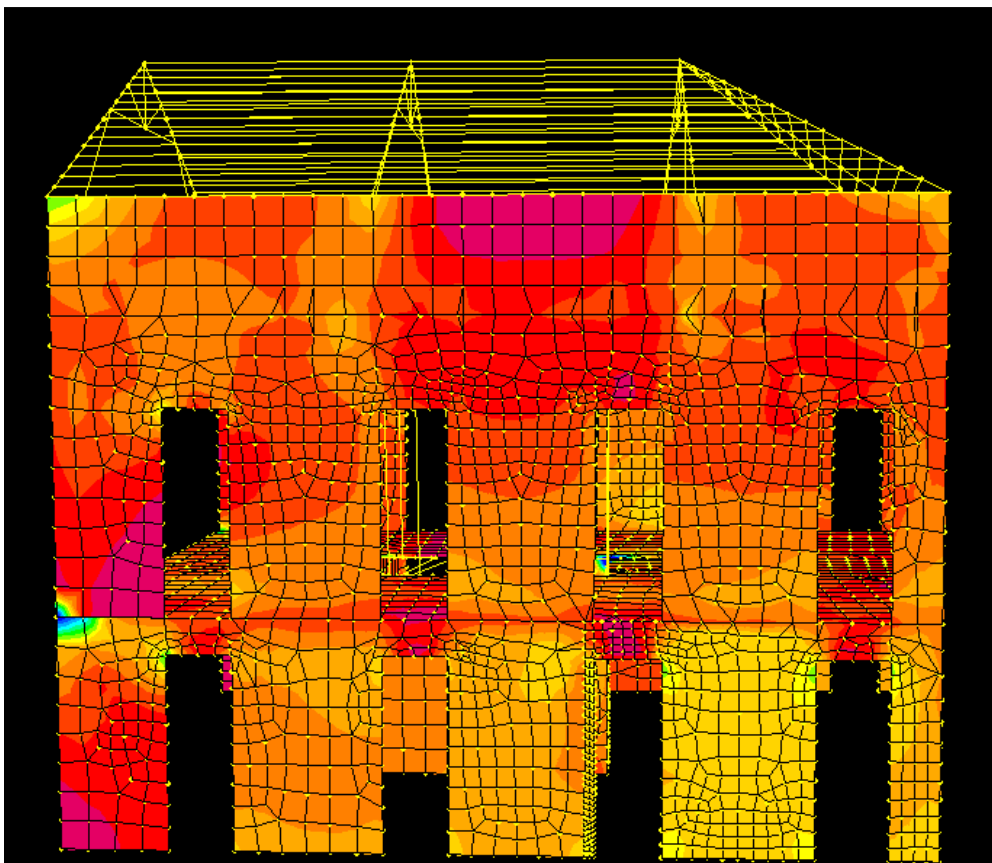
Figura 51- Campo de tensões na parede norte

A maior tensão de compressão observada é de 133 kN/m² na parede oeste. Sendo que a espessura média é de 60 cm, a tensão é de $133 * 0.6 = 79,8$ kN/m, e a resistência à compressão da alvenaria é de 375,84 kN/m, logo verifica a resistência à compressão.

No sismo, verificou-se que o deslocamento máximo nas paredes é de $\delta=0,0019$ m, o que é inferior a $\delta_{max}=0,0595$ m, definido pelo Eurocódigo 8.

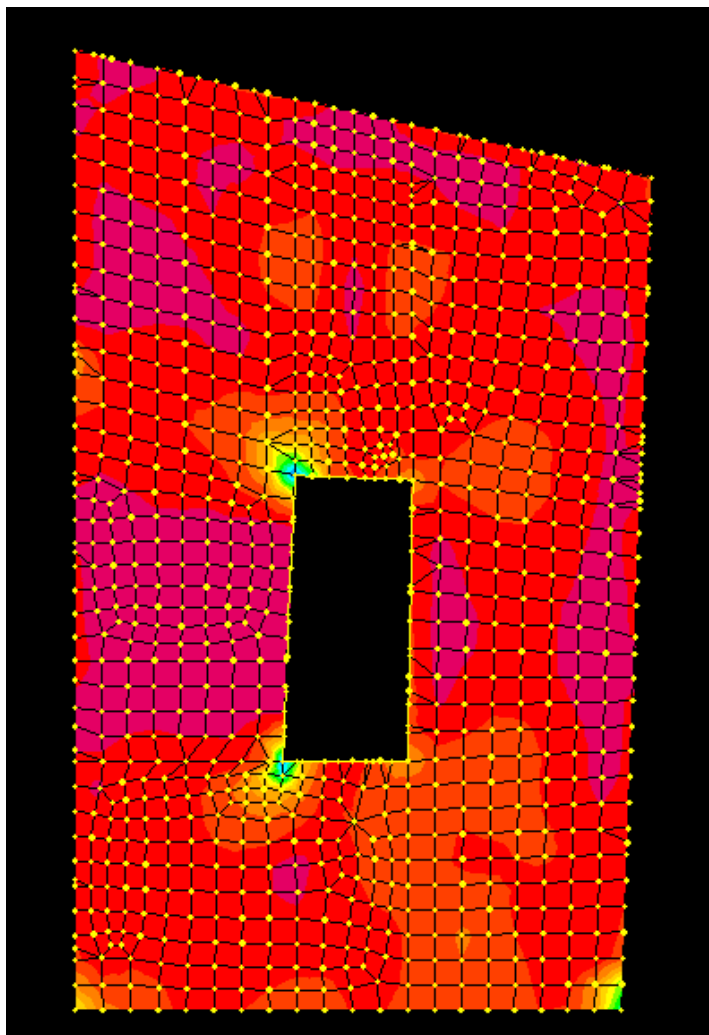
Figura 52- Campo de tensões nas abóbadas do rés-do-chão

A maior tensão de compressão observada é de 527 kN/m² nas abóbadas. Sendo que a espessura média é de 60 cm, a tensão é de $527 * 0.6 = 316,2$ kN/m, e a resistência à compressão da alvenaria é de 375,84 kN/m, logo verifica a resistência à compressão.
