INSTITUTO SUPERIOR DE ENGENHARIA DE LISBOA

Departamento de Engenharia Civil

Envolvente de Edifícios Escolares. Estado de conservação e a sua relação com o projeto e a adequabilidade ao uso

Dissertação para obtenção do Grau de Mestre em Engenharia Civil na área de
Especialização de Edificações

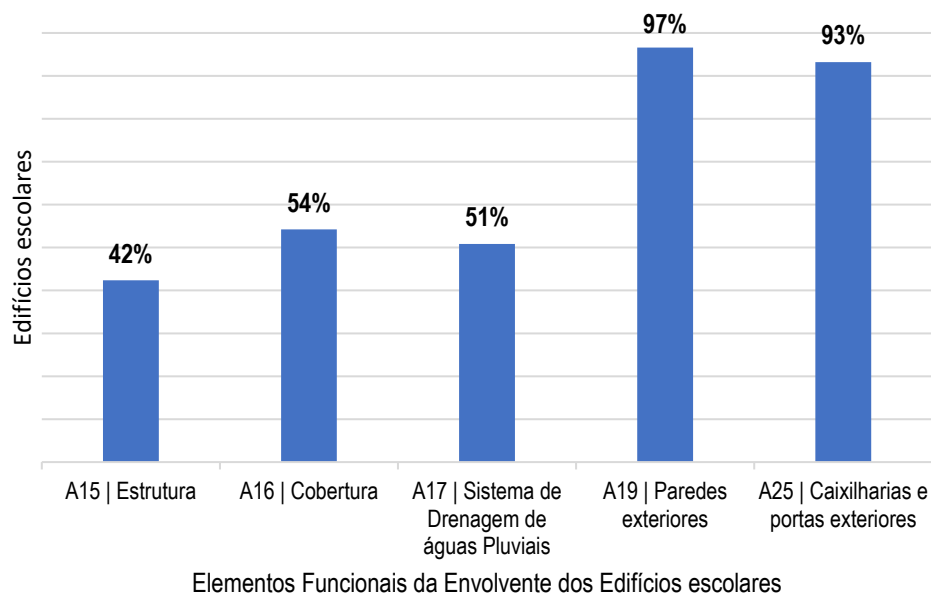
Nos 59 edifícios escolares que constituem a amostra deste estudo (vd. 3.1), os elementos funcionais onde as anomalias detetadas ocorreram num maior número de edifícios foram: os elementos *A19 | Paredes exteriores* e *A25 | Caixilharias e portas exteriores*, que ocorreram respetivamente em 97% e 93% dos edifícios (Figura 3.4). As anomalias detetadas nos elementos funcionais *A16 | Cobertura* e *A17 | Sistema de drenagem de águas pluviais* ocorreram aproximadamente em metade dos edifícios analisados. Verificou-se também que, a menor incidência de anomalias na envolvente dos edifícios escolares ocorreu no elemento funcional *A15 | Estrutura*.

Figura 3.4 – Percentagem de edifícios com anomalias em cada um dos elementos funcionais da envolvente

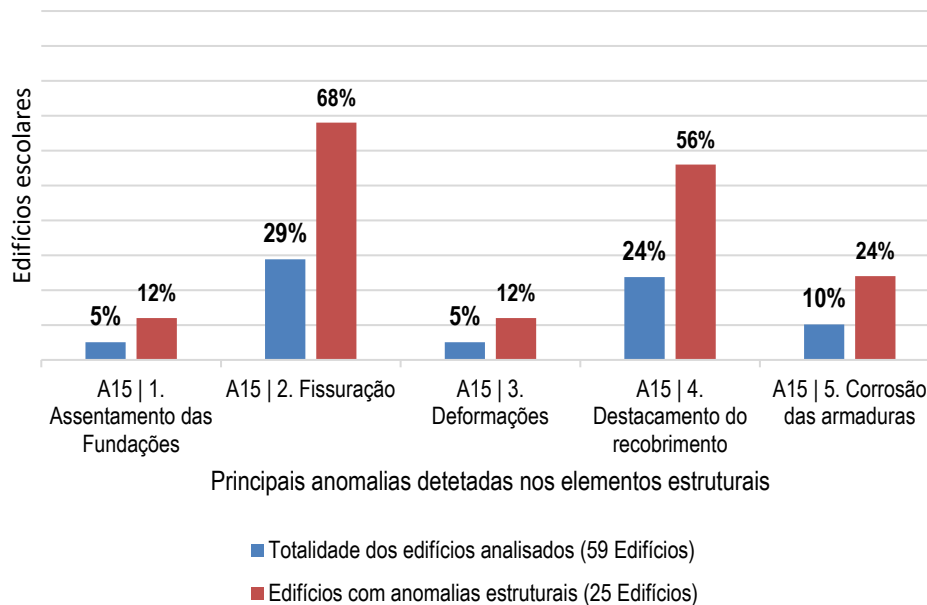
No total dos 59 edifícios analisados, é possível verificar através da Figura 3.5, que as anomalias detetadas num maior número de edifícios foram a «A15 | 2. Fissuração» e «A15 | 4. Destacamento do recobrimento», respetivamente em 29% e 24% destes edifícios. Nas restantes anomalias estruturais, que

poderão apresentar consequências mais gravosas ao nível da segurança estrutural dos edifícios, as anomalias «A15 | 1. Assentamento de fundações» e «A15 | 3. Deformações» foram detetadas aproximadamente em 5% dos edifícios estudados, e a anomalia «A15 | 5. Corrosão das armaduras» foi detetada em 10% destes edifícios. Alguns dos motivos que poderão estar na origem desta baixa incidência neste tipo de anomalias, podem estar relacionados com o facto de serem edifícios relativamente recentes, no máximo com 40 anos, e também devido à criação de legislação relativa ao projeto e fiscalização da execução das obras, cada vez mais exigente.

Figura 3.5 – Percentagem de ocorrência de anomalias estruturais na totalidade dos edifícios analisados e nos edifícios que apenas apresentam anomalias no elemento funcional A15 | *Estrutura*

Analisando apenas os edifícios que apresentaram anomalias nos elementos estruturais da sua envolvente, verifica-se na Figura 3.5, que as duas anomalias que ocorreram de forma mais recorrente nestes 25 edifícios, foram também as anomalias «A15 | 2. Fissuração» e «A15 | 4. Destacamento do recobrimento», detetadas respetivamente em 68% e 56% destes edifícios. A fissuração foi a anomalia que ocorreu com maior frequência no conjunto dos 25 edifícios. Esta anomalia pode ser de fácil resolução, ou indiciar algo mais grave na estrutura da envolvente dos edifícios, como por exemplo, assentamento de fundações, deformações estruturais ou mesmo corrosão de armaduras, sendo por isso muito importante conhecer as causas que poderão estar na origem dessa fissuração, pois o seu aparecimento, poderá afetar o estado de conservação de alguns dos restantes elementos funcionais da envolvente. Seguidamente, a anomalia «A15 | 5. Corrosão das armaduras», verificou-se em 24% destes edifícios. Num menor número de edifícios, foram detetadas as anomalias «A15 | 1. Assentamento das fundações» e «A15 | 3. Deformações», ambas, em 12% destes edifícios.

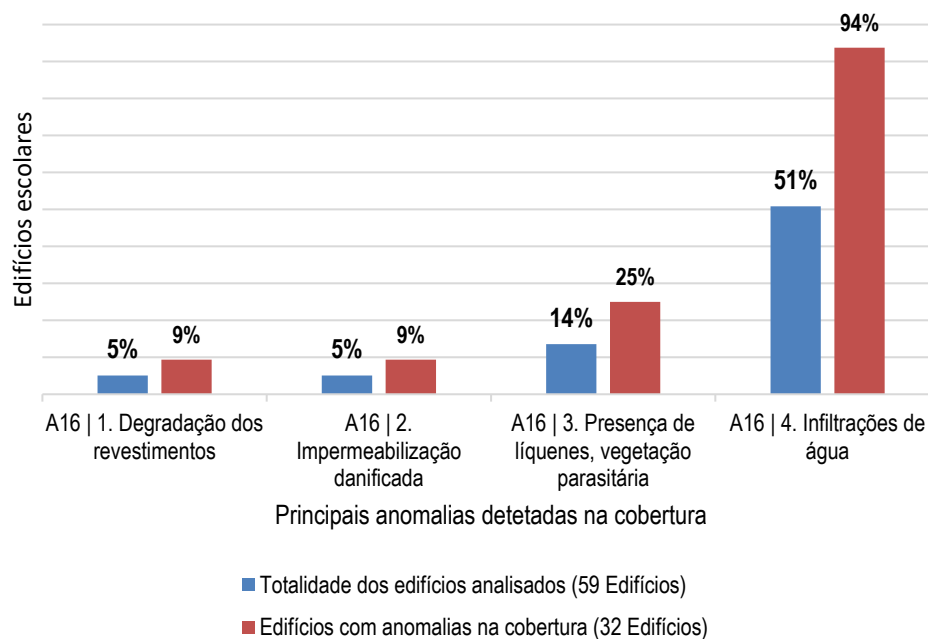
Relativamente aos 59 edifícios escolares estudados, é possível verificar na Figura 3.6, que a anomalia «A16 | 4. Infiltrações de água» é a anomalia detetada num maior número de edifícios escolares, aproximadamente em 51%. Analisando apenas os edifícios que apresentaram anomalias na cobertura (32 edifícios), verifica-se também que esta anomalia é a que tem maior percentagem de ocorrência (94%) nestes edifícios. As infiltrações de água, são das anomalias que provocam maior degradação nos elementos funcionais dos edifícios, e quando as suas causas não são analisadas e reparadas atempadamente, poderão provocar um estado de degradação geral dos edifícios, cada vez mais elevado, sendo por este motivo, fundamental, o estudo das prováveis causas da presença desta anomalia.

Figura 3.6 – Percentagem de ocorrência de anomalias na cobertura da totalidade dos edifícios analisados e nos edifícios que apenas apresentam anomalias no elemento funcional A16 | Cobertura

A anomalia «A16 | 3. Presença de líquenes, vegetação parasitária» é a segunda com maior percentagem de ocorrência, tendo surgido com 14% da totalidade dos edifícios e em 25% dos edifícios com anomalias na cobertura. Os efeitos do seu aparecimento, numa fase inicial, podem afetar apenas o aspeto visual, no entanto, o contato prolongado desta anomalia com a superfície dos diversos materiais existentes na cobertura, poderá provocar o aparecimento de outros tipos de anomalias.

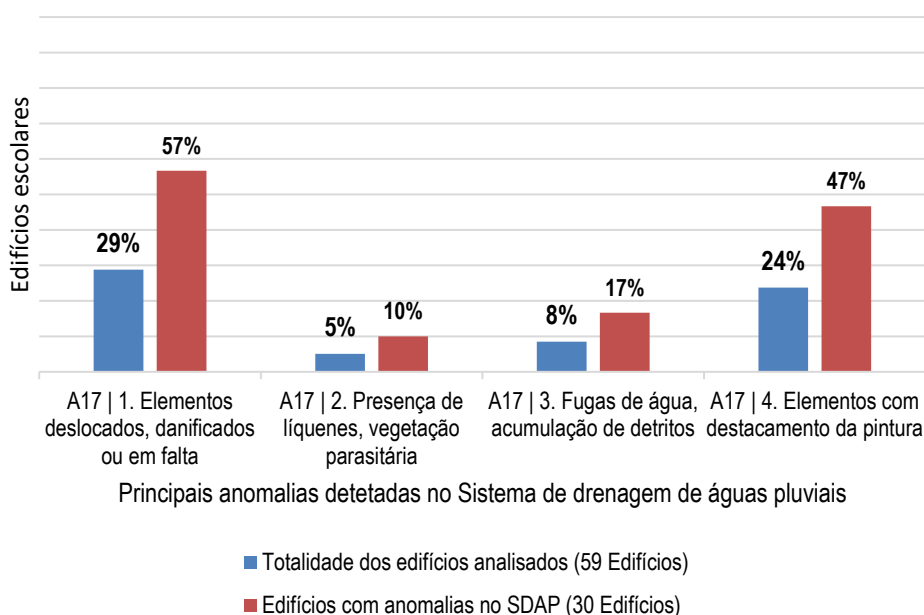
Conforme apresentado na Figura 3.7, é possível verificar no elemento funcional A17 | Sistema de drenagem de águas pluviais a existência duas anomalias, que se evidenciam das restantes: as anomalias «A17 | 1. Elementos deslocados, danificados ou em falta» e a «A17 | 4. Elementos com destacamento da pintura», que apresentam percentagens de ocorrência, respetivamente, de 29% e 24% do total dos edifícios e 57% e 47% nos 32 edifícios com anomalias no SDAP.

Figura 3.7– Percentagem de ocorrência de anomalias no SDAP da totalidade dos edifícios analisados e nos edifícios que apenas apresentam anomalias no elemento funcional A17 | Sistema de drenagem de águas pluviais

As restantes anomalias detetadas no SDAP tiveram um impacto residual no conjunto dos edifícios estudados, verificando-se que, as anomalias «A17 | 2. Presença de líquenes, vegetação parasitária» e «A17 | 3. Fugas de água, acumulação de detritos» ocorreram, respetivamente, em 5% e 8% do conjunto dos edifícios escolares e 10% e 17% nos 32 edifícios com anomalias no SDAP.

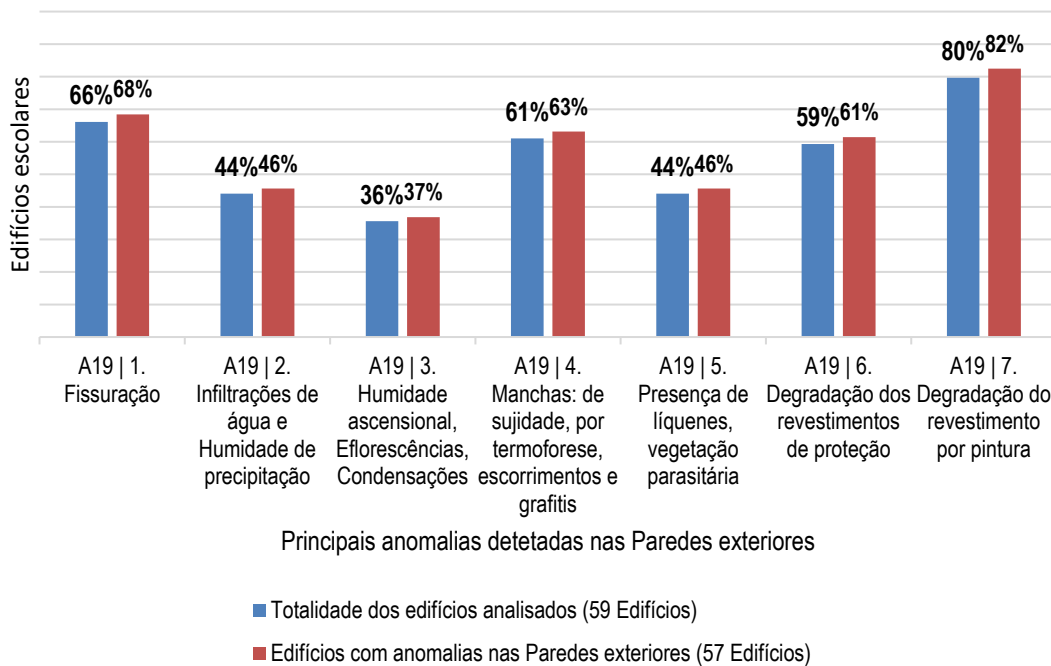
O elemento funcional A19 | Paredes exteriores foi entre os elementos funcionais da envolvente, aquele que apresentou um estado de degradação mais elevado (Figura 3.8), relativamente ao conjunto dos edifícios escolares estudados. Conforme apresentado na Figura 3.8, verifica-se que as anomalias detetadas nas paredes exteriores dos edifícios, que ocorreram com maior frequência, são a «A19 | 7. Degradação do revestimento por pintura» e a «A19 | 1. Fissuração», detetadas, respetivamente em 80% e 66% da totalidade dos edifícios.

Figura 3.8 – Percentagem de ocorrência de anomalias nas paredes exteriores da totalidade dos edifícios analisados e nos edifícios que apenas apresentam anomalias no elemento funcional A19 | Paredes exteriores

As anomalias «A19 | 4. Manchas de sujidade» e «A19 | 6. Degradação dos revestimentos de proteção» apresentaram, também valores de ocorrência significativos: 61% e 59% respetivamente, no conjunto dos edifícios analisados.

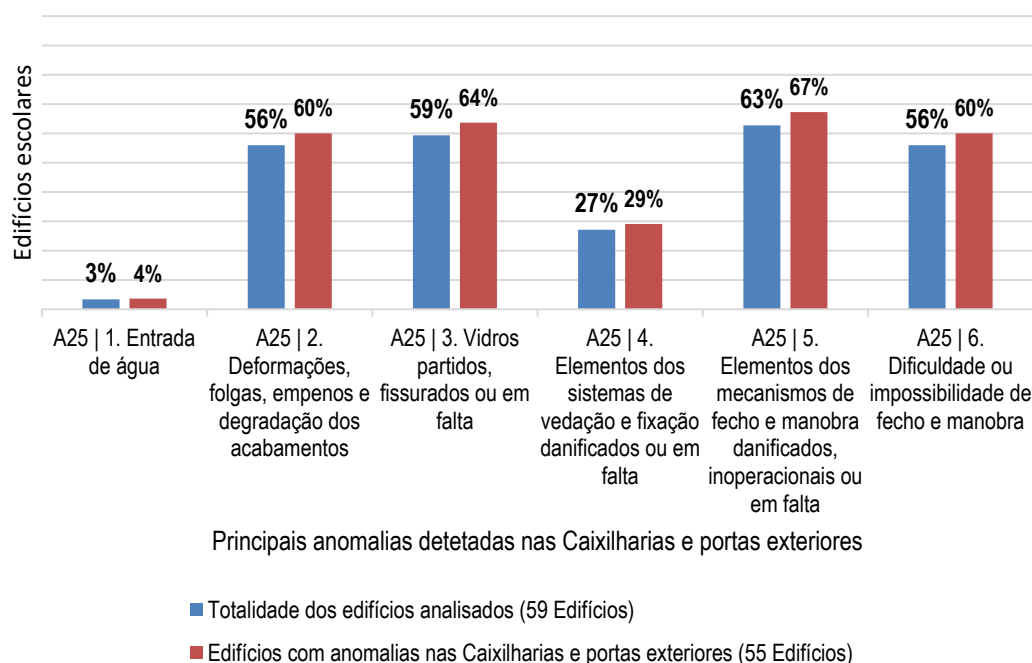
Na Figura 3.9 estão representadas as percentagens de incidência das categorias de anomalias que foram detetadas no elemento funcional A25 | *Caixilharias e portas exteriores*. Entre as anomalias detetadas destacam-se as anomalias «A25 | 5. Elementos dos mecanismos de fecho e manobra danificados, inoperacionais ou em falta» e «A25 | 3. Vidros partidos, fissurados ou em falta», detetadas, respetivamente, em 63% e 59% do conjunto dos 59 edifícios analisados.

Figura 3.9 – Percentagem de ocorrência de anomalias nas caixilharias e portas exteriores da totalidade dos edifícios analisados e nos edifícios que apenas apresentam anomalias no elemento funcional A25 | *Caixilharias e portas exteriores*

No mesmo patamar de incidência, encontram-se as anomalias «A25 | 2. Deformações, folgas, empenos e degradação dos acabamentos» e «A25 | 6. Dificuldade ou impossibilidade de fecho e manobra», ambas detetadas em 56% dos edifícios escolares analisados.

Relativamente às percentagens de ocorrência das anomalias detetadas no elemento funcional «A25 | Caixilharias e portas exteriores», dos 55 edifícios que apresentaram este tipo de anomalias, e também no conjunto dos 59 edifícios analisados, é possível verificar através da Figura 3.9, que estas percentagens são bastante semelhantes entre si. À semelhança da situação verificada no elemento funcional A19 | *Paredes exteriores*, também nas caixilharias e portas exteriores se verificou a mesma situação, devido à quase totalidade dos edifícios pertencentes à amostra em estudo, apresentarem anomalias nestes dois elementos funcionais da sua envolvente.

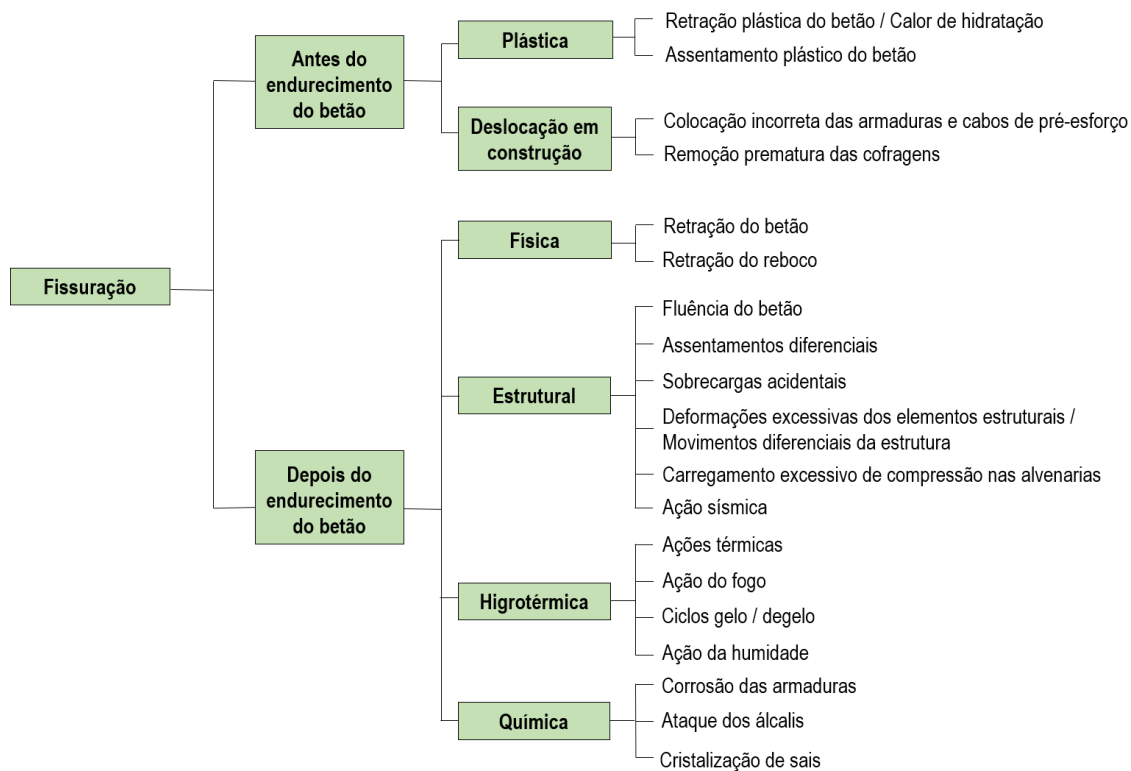
Relativamente à anomalia «A15 | 2. Fissuração», existem várias causas para o seu aparecimento, que logo na fase de projeto, poderá ocorrer devido à escolha inadequada do tipo de betão e da espessura de recobrimento, tendo em consideração alguns fatores importantes, tais como, a escolha das classes de exposição ambiental e de resistência do betão. Podem ainda ocorrer falhas no processo de produção do betão e no controlo da sua qualidade. No entanto, as causas diretas associadas ao aparecimento da fissuração, de acordo com Almeida, (2015), podem ser divididas em dois períodos distintos, antes e depois do endurecimento do betão, conforme apresentado na Figura 3.13.

Figura 3.13 – Principais causas de fissuração em edifícios (adaptado de Almeida, 2015)

No presente estudo, a fissuração observada está relacionada maioritariamente com o surgimento das anomalias «A15 | 1. Assentamento das fundações»; «A15 | 3. Deformações», e «A16 | 4. Infiltrações de água», e em menor percentagem de ocorrência, com o aparecimento das anomalias «A15 | 4. Destacamento do recobrimento» e «A15 | 5. Corrosão das armaduras». No entanto, verificou-se a existência de outras causas importantes que contribuíram para a fissuração dos elementos estruturais, como por exemplo a fluência do betão, mas principalmente a reduzida espessura de recobrimento, que em muitos casos não passava de 1 cm.

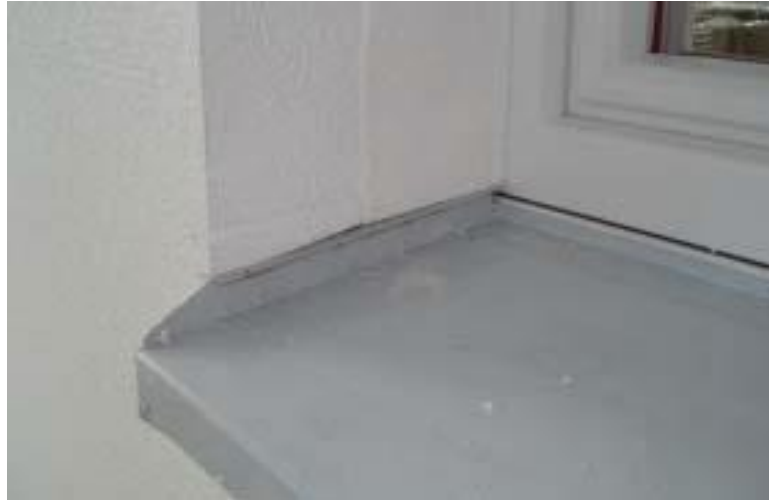
Figura 4.6 – Pormenor nos parapeitos para evitar escorrimentos laterais (Weber, 2018)

Para a manutenção do bom aspeto da fachada, é fundamental que o desenho dos remates superiores da platibanda e dos peitoris das janelas permitam impedir que a água da chuva escorra diretamente sobre o revestimento, arrastando e depositando sobre este os detritos acumulados na superfície do elemento de remate. Estes elementos deverão garantir uma projeção horizontal para além do plano do acabamento de 3 a 4 cm, a existência de pendente que facilite o escoamento da água, e um remate do tipo pingadeira na sua extremidade. Adicionalmente, os parapeitos deverão ter um dispositivo

nas suas extremidades laterais (Figura 4.6), ou devem prolongar-se lateralmente, com sobre-elevação, sob a parede de alvenaria que constitui a ombreira do vão, impedindo a água de escorrer lateralmente, obrigando-a desta forma, a escorrer pelo bordo frontal (Weber, 2018 e Silva & Abrantes, 2007).
