INSTITUTO SUPERIOR DE ENGENHARIA DE LISBOA

Reestruturação dos serviços partilhados do Ministério da Saúde – Lisboa – Fiscalização da empreitada.

Relatório de Estágio para obtenção do grau de Mestre em Engenharia Civil na Área de Especialização de Edificações

Reestruturação do edifício dos serviços partilhados do Ministério da Saúde, Lisboa - Fiscalização

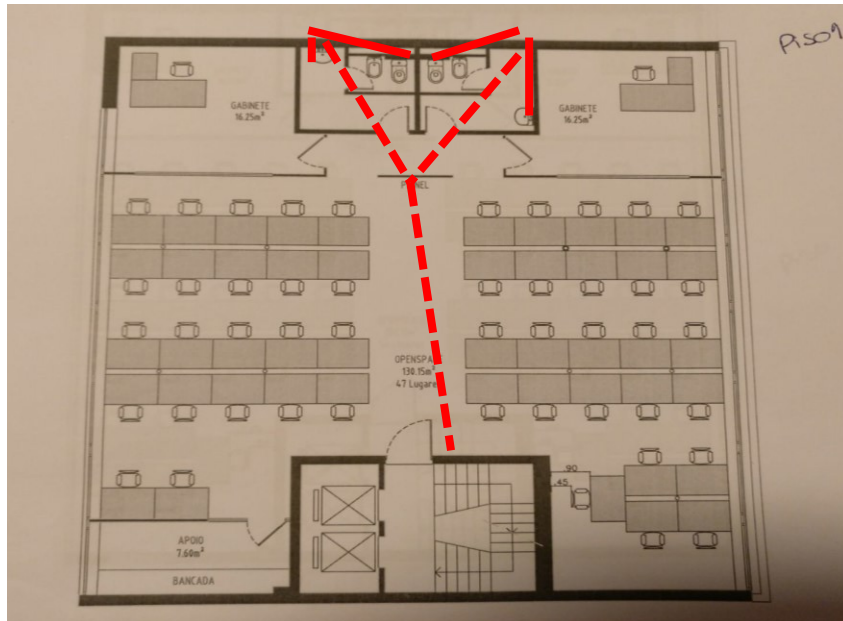
Figura 4.22 - Execução de roços por paredes em equipamentos (linha contínua); execução de ligação pelo teto (linha descontínua)

Pode-se então comprovar, pela **Figura 4.21** - Gráfico comparativo de duração de execução de roços por betão armado ou por alvenaria ordinária., que, a nível de desempenho, nomeadamente de rapidez de execução, a opção de passagem de tubagem pelo teto é bastante superior. Fazendo a ligação com o *Lean Construction*, esta solução é bastante facilitadora de trabalho, uma vez que proporciona a quase omissão de roços, não gerando resíduos e poupando em tempo e mão de obra na empreitada. Assim, a solução adotada para este caso foi a solução de passagem de tubagem pela via superior, junto ao teto.

As Figuras seguintes mostram, respetivamente, a execução de roços por paredes em equipamentos e a execução de ligação pelo teto (**Figura 4.22**), e a execução de roços pelo pavimento, alternativa que não foi executada.

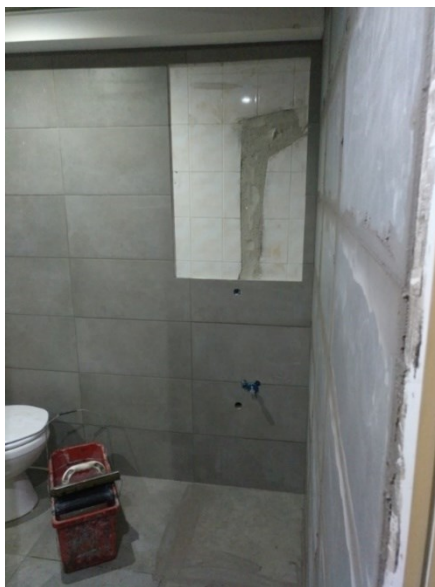
Figura 4.24 - Colagem de ladrilhos sobre os existentes, I.S.

Neste contexto, faz todo o sentido, na intervenção das instalações sanitárias, poupar-se a nível de resíduos gerados, tempo e recursos gastos nesta fase final da obra. Como tal, estava previsto em caderno de encargos a colocação de ladrilhos no revestimento, sobrepostos aos existentes (**Figura 4.24**), assim como a colagem sobre os pavimentos existentes (**Figura 4.25**), uma solução que tem como agravante principal o aumento do peso extra no edifício.

Esta solução foi ponderada e, como apenas se iria intervir em três das sete instalações sanitárias, não se chegou à conclusão que fosse um incremento significativo de cargas para o edifício. Para ser posta em prática, foi necessário fazer um teste de auscultação aos revestimentos em utilização, por forma a garantir que estes se encontravam em boas condições de suporte, pois os novos seriam colados sobre estes e caso a base não se encontrasse fixa o suficiente, não suportaria o peso extra dos novos revestimentos. Este teste consistiu em bater sobre a superfície do revestimento existente, por forma a verificar-se se existiam ecos, de modo a saber-se se a cola inicial se encontraria em condições de se prosseguir com o trabalho.

No caso de alguma secção não se encontrar conforme/apta, picam-se essas mesmas zonas e regularizam-se com massa a fim de ficarem de nível com a restante superfície. Trata-se de uma solução que poupa em tempo, uma vez que não há necessidade de utilização de meios abrasivos, evitando vibrações desnecessárias num edifício que, por si só, já possui alguma longevidade, e onde não foi efetuada intervenção na tubagem de esgotos.

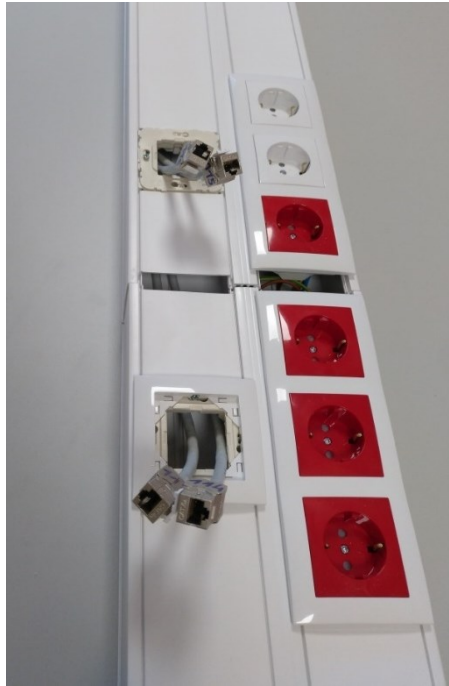
Figura 4.33 Condições de teste rede (1ª fase)

Numa primeira instância foi, então, adotada a solução proposta pelo Dono de Obra de aplicação de calha sobre mobiliário. De seguida, o empreiteiro auferiu testes de verificação da rede, que foram executados sem ser nas condições finais de utilização, (**Figura 4.33**). A fiscalização validou os testes à rede apresentados pelo empreiteiro geral, na medida em foi informada que tinham sido já feitos os testes durante o período noturno. A fiscalização solicitou documento comprovativo de validação (**Figura A.1** Ensaio à rede estruturada do piso 7). Em ocupação dos pisos libertados pelo empreiteiro, os técnicos do Dono de Obra efetuaram testes de rede, onde foi detetado que não cumpriam os parâmetros previstos. Uma das causas que se considerou plausível foi o facto de os testes

de rede terem sido efetuados com as pontas cravadas, mas ainda não colocadas dentro dos espelhos da aparelhagem elétrica, conforme a **Figura 4.33** demonstra.

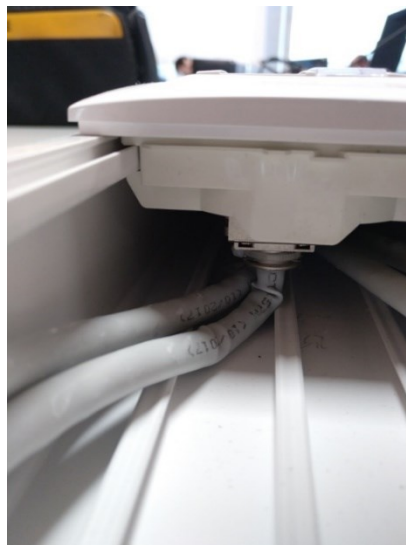
Figura 4.34 Condição inicial

No decorrer da semana, continuou-se a verificar instabilidade no acesso à Rede Interna, originando fortes impactos nas atividades diárias dos colaboradores dos pisos intervencionados. Esta situação originou uma reunião entre a SPMS e a empresa de construção, durante a qual foi analisada, por todos os presentes, incluindo a fiscalização, a forma como foi instalada a infraestrutura passiva de comunicações. Constatou-se que as tomadas de rede exibiam uma instalação desadequada: com tomadas descravadas, cabos vincados ou trilhados, um indicador de que a orientação das tomadas fornecidas pela empresa de construção não foi a adequada para a altura da calha instalada e mesmo a própria altura da calha era deficiente. Esta situação deveria ter sido logo detetada no Relatório de Certificação da Rede de Comunicações pelo empreiteiro, documento este que só no final da empreitada foi entregue (**Figura A.1** Ensaio à rede estruturada do piso 7 em Anexo).

A **Figura 4.34** demonstra a condição inicial, com a dobra excessiva no cabo de rede, causando as interferências. Para minimizar esta não conformidade originada pela opção do Dono de Obra, concluiu-se que seriam consideradas duas opções a implementar:

- **Solução 1:** A utilização de uma calha com mais 1,5 centímetros de altura que permitisse uma maior folga juntamente com um espaçador (altura entre espelho e calha), conforme **Figura 4.35**.
- **Solução 2:** A solução final selecionada, que se baseia na utilização de uma ponta de cravação de dimensão mais reduzida. Seria, também, aplicada a calha técnica de altura superior (1ª solução) e seria alterado para um espelho que fizesse 45° à saída com o cabo de rede.
