Trabalho Final de Estágio
Reabilitação do Pavilhão 24A do Centro Hospitalar
Psiquiátrico de Lisboa – Pólo Júlio de Matos

Relatório de Estágio para obtenção do grau de Mestre em Engenharia Civil
Área de especialização em Edificações

dezembro de 2016

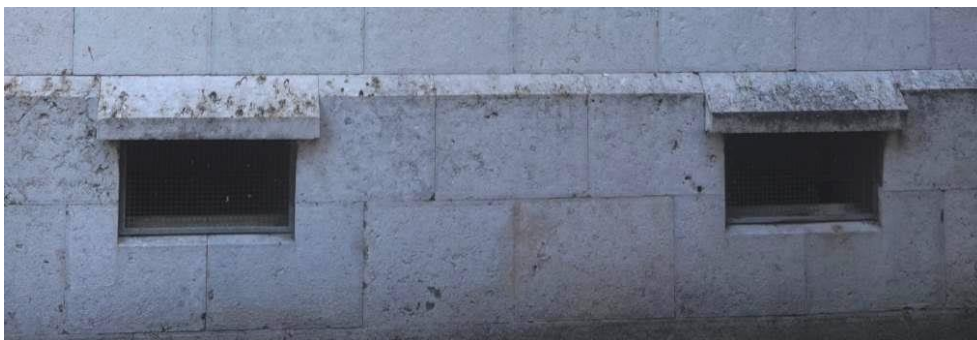
Figura 16: Biodeterioração e colonização biológica no lioz
(Fonte: Autor, 2016)

A solução de reabilitação é simples e compreende a limpeza da fachada com uma solução de hipoclorito de sódio ou biocida, e posterior tratamento antifúngico da superfície em causa ^[15].

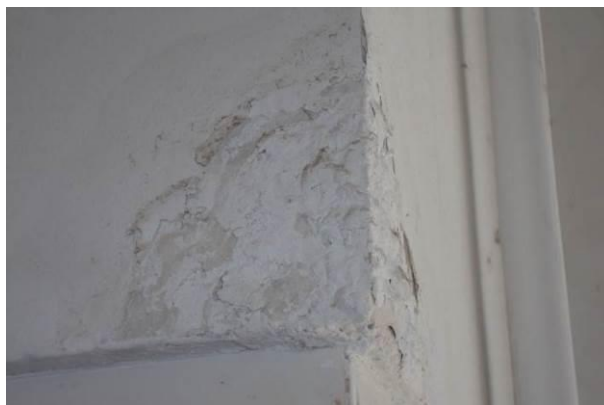
Figura 18: Humidade de condensação na parede da instalação sanitária
(Fonte: Autor, 2016)

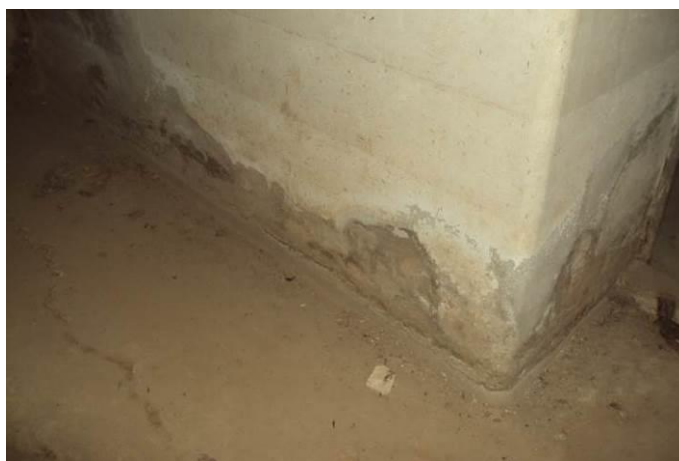
Figura 19: Humidade na parede e rodapé devido à ascensão de água por capilaridade
(Fonte: Autor, 2016)

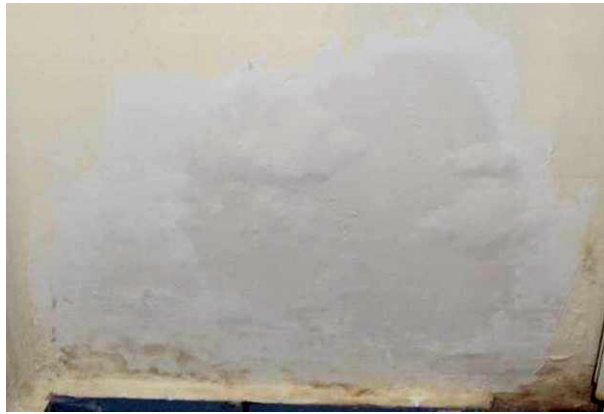
Figura 23: Empolamento do revestimento da parede
(Fonte: Autor, 2016)

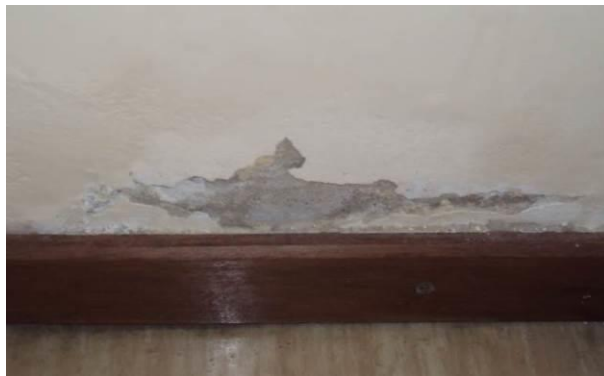
Figura 24: Empolamento e destacamento do revestimento junto ao rodapé
(Fonte: Autor, 2016)

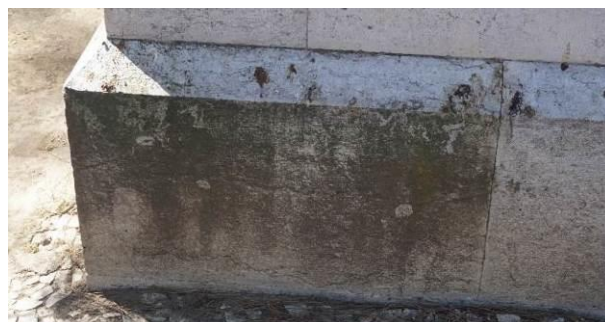
Devido à humidade, exposição solar ou porosidade do revestimento, os microorganismos produzem ácidos capazes de dissolver os carbonatos, sais constituintes do lioz, manchando-o e desintegrando-o. Porém, a falta de manutenção também contribui para a ocorrência desta patologia que se vai agravando ao longo do tempo.

Figura 46: Manchas negras e sujidade sobre o lioz
(Fonte: Autor, 2016)

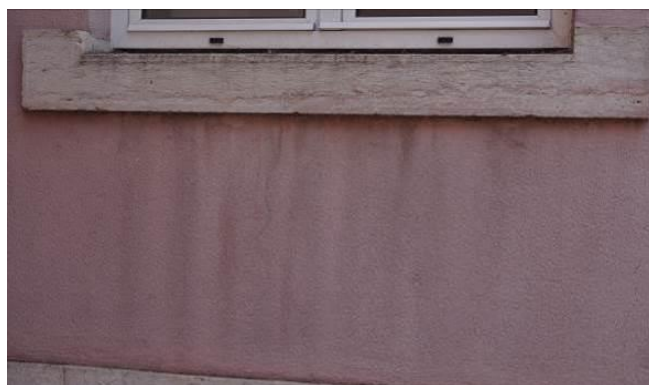
Para além das padieiras e ombreiras, também encontramos lioz na cornija e no friso entre os dois pisos do edifício, como referido anteriormente. O friso encontra-se com acumulação de poeiras e manchas de sujidade que se devem à existência de caminhos preferenciais para as escorrências, muito devido a reduzida inclinação do peitoril (ou ausência dela), à inexistência de batentes laterais e de uma pingadeira devidamente dimensionada. Assim, verificam-se escorrências sob o vão das janelas (figura 47), sob o friso (figura 48) e sob a cornija.

Figura 47: Escorrência na fachada sob o peitoril
(Fonte: Autor, 2016)

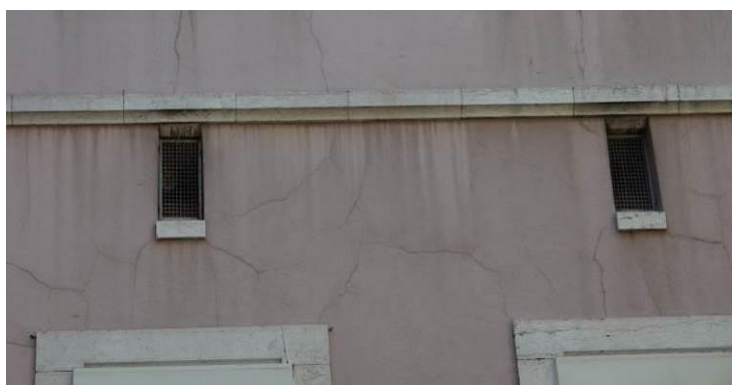
Figura 48: Escorrência na fachada sob o friso de lioz
(Fonte: Autor, 2016)

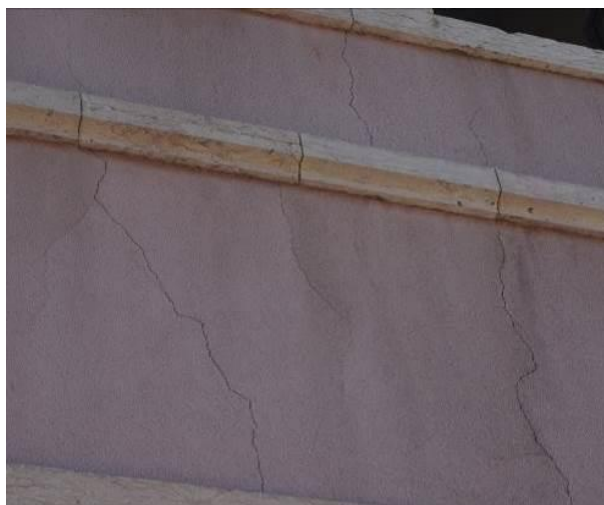
Porém, existem outros casos em que a fendilhação se verifica maioritariamente segundo uma direção, como a figura 50, que apresenta fendilhação maioritariamente vertical.

Figura 50: Fendilhação vertical sob a faixa de lioz
(Fonte: Autor, 2016)

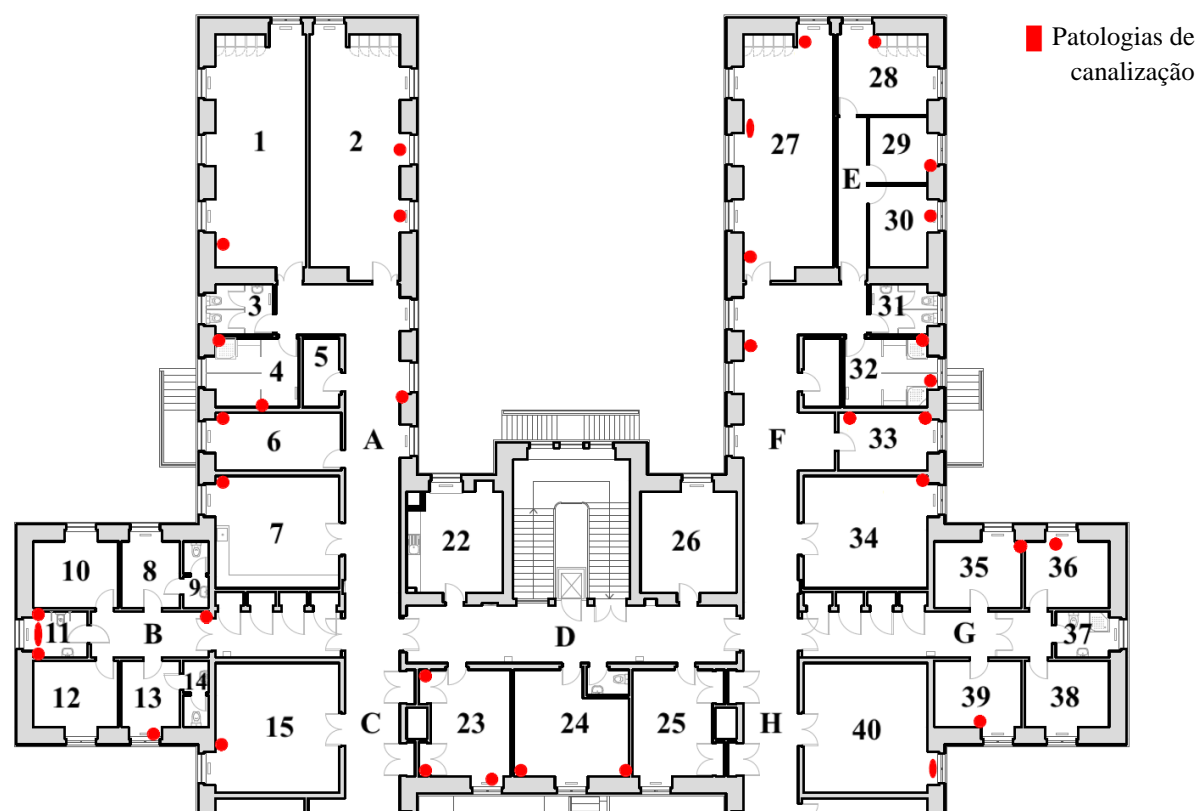
A canalização que se encontra disposta junto ao teto do piso 1 em todas as divisões corresponde à rede de abastecimento de água quente da rede predial e também dos radiadores existentes nas várias divisões. É fabricada em aço galvanizado, revestida por latão esmaltado com lã de rocha, sendo posteriormente pintada e funciona como isolamento térmico e acústico, reduzindo as perdas de calor e atenuando o ruído provocado pela água no interior das tubagens. A figura 57 seguinte representa as patologias de canalização em planta que serão analisadas de seguida.

Figura 57: Identificação das patologias de canalização no piso 1

Podemos encontrar diversas anomalias na canalização deste edifício, tais como ausência do revestimento em certos troços, fissuras e deficiência de juntas.

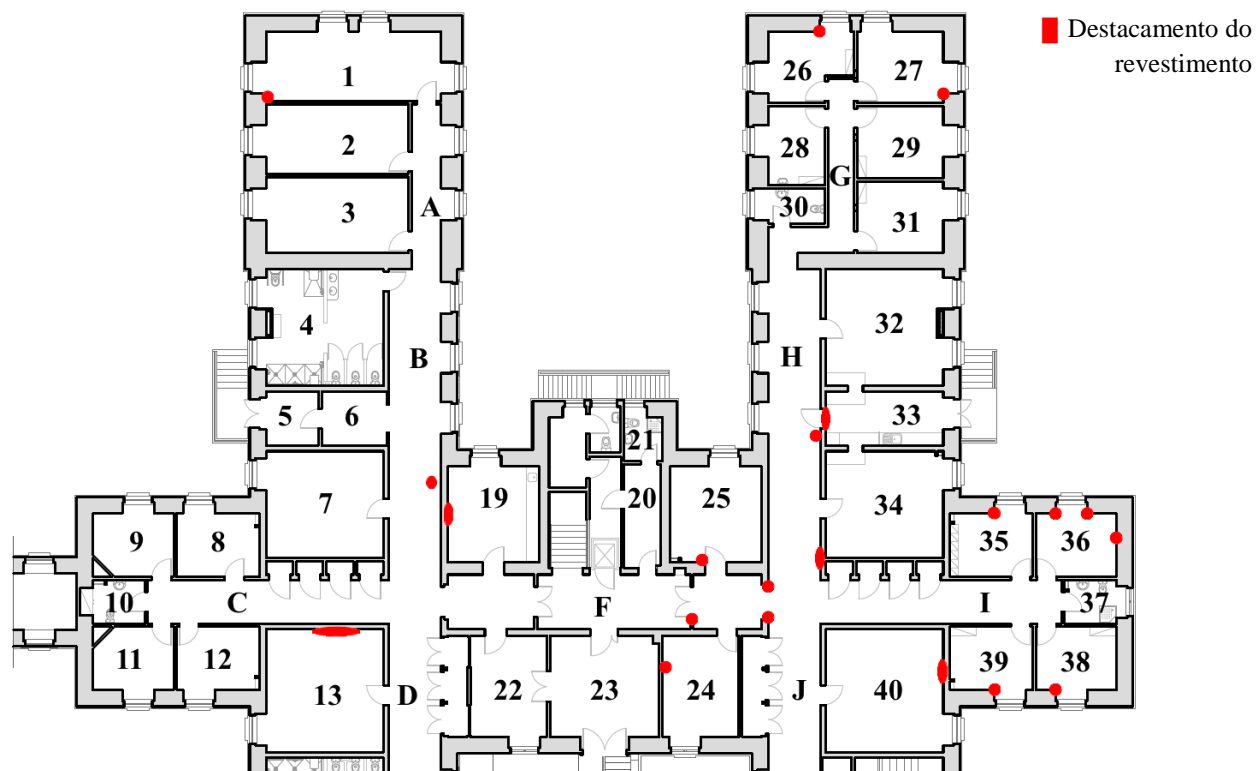
Tal como o descolamento e o empolamento do revestimento, o destacamento do revestimento é uma das fases da perda de aderência entre o reboco e o suporte. A figura 66 apresenta a localização desta patologia no piso 0.

Figura 61: Identificação dos destacamentos do revestimento no piso 0

A ala direita do corredor central é aquela que se encontra mais afetada por esta patologia, verificando-se o destacamento do reboco em vários pontos singulares em zonas inferiores da parede em contacto com objetos que se encontram nas divisões, como secretárias e cadeiras. Os sucessivos impactos dos objetos na parede fazem com que esta acabe por apresentar roturas na superfície e vá permitindo o seu destacamento (figura 62).

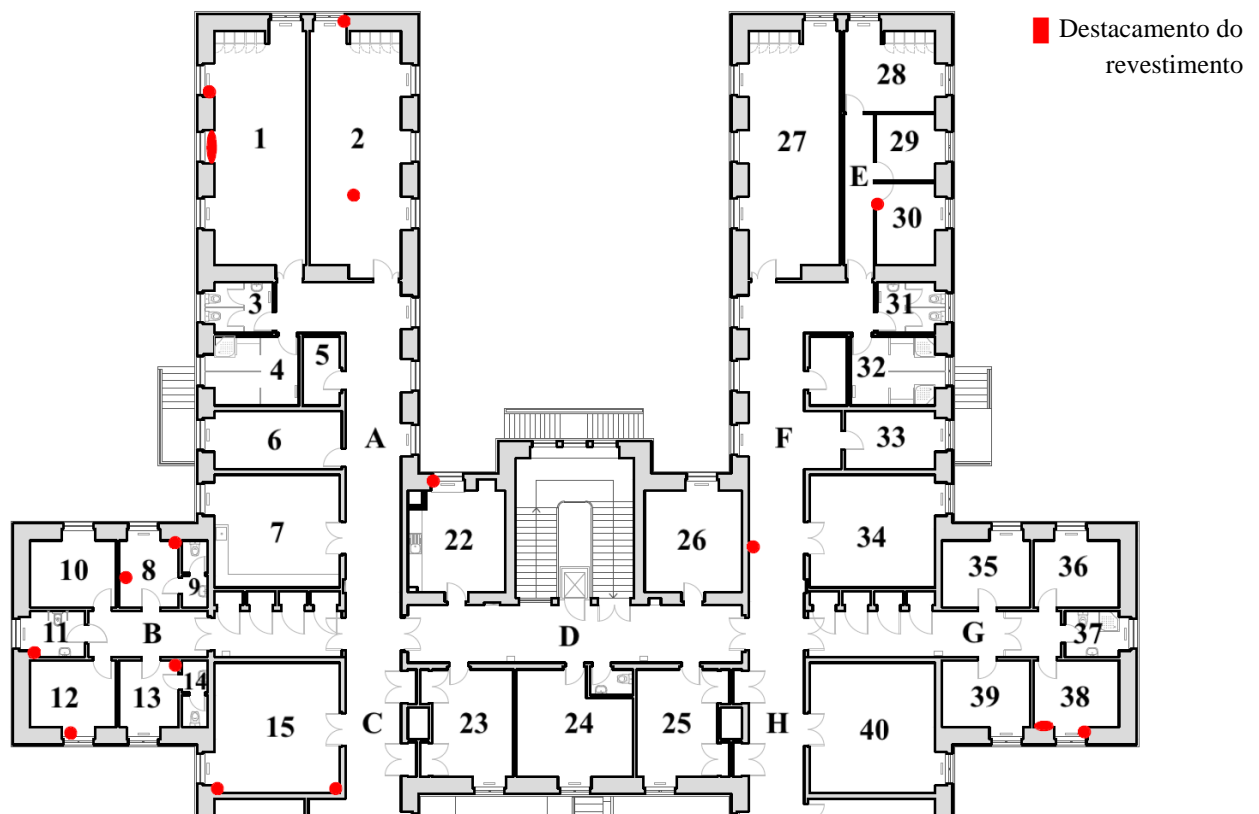
No piso 1 as zonas mais afetadas são a ala esquerda do corredor central e também os quartos 1 e 2 no topo Norte. Os destacamentos aqui presentes devem-se maioritariamente a três fatores: Colisão de objetos (figura 65), embate de portas (figura 66) e fissuração existente (figura 67).

Figura 64: Identificação dos destacamentos do revestimento no piso 1

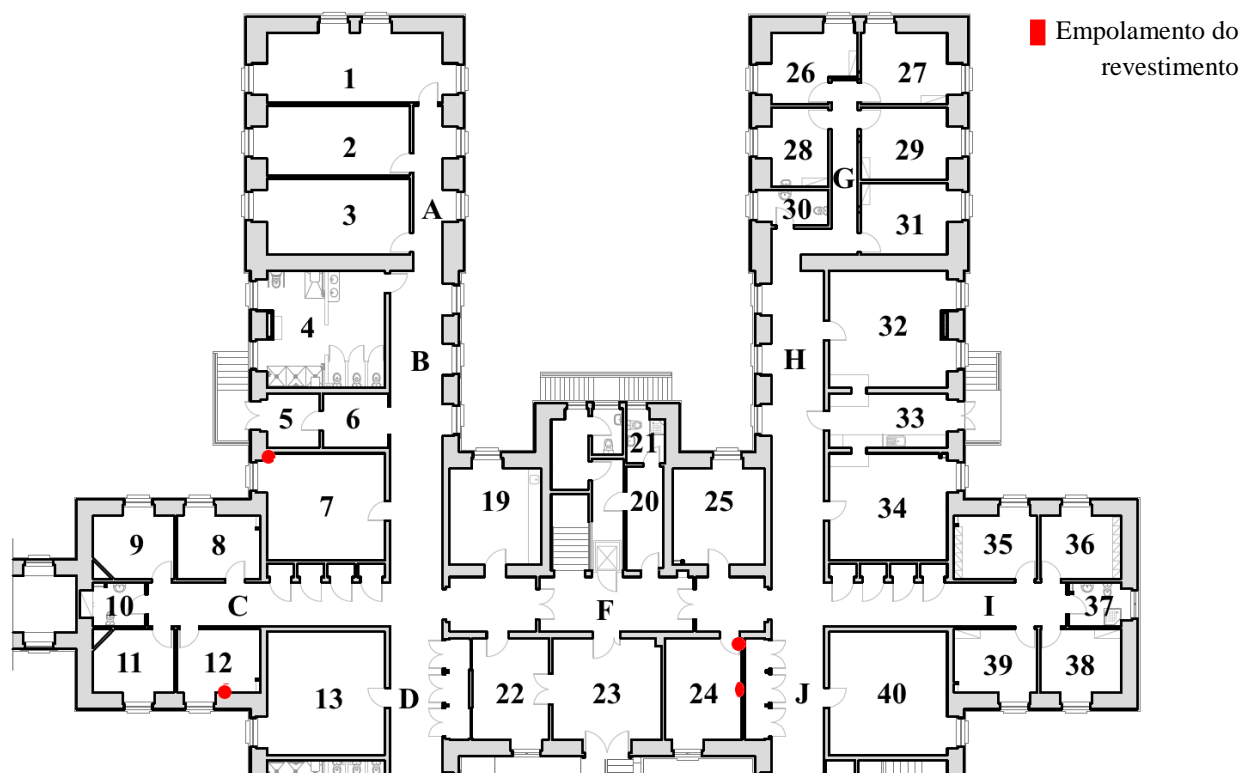
Situação de perda de aderência em que se verifica um aumento do volume do revestimento resultante da absorção de água ou vapor de água. A figura 68 apresenta a localização desta patologia no piso 0.

Figura 68: Identificação dos empolamentos do revestimento no piso 0

São poucos os casos resultantes desta patologia. Porém, destaca-se a divisão n.º 12 (quarto) no piso 0 e o corredor A no piso 1.

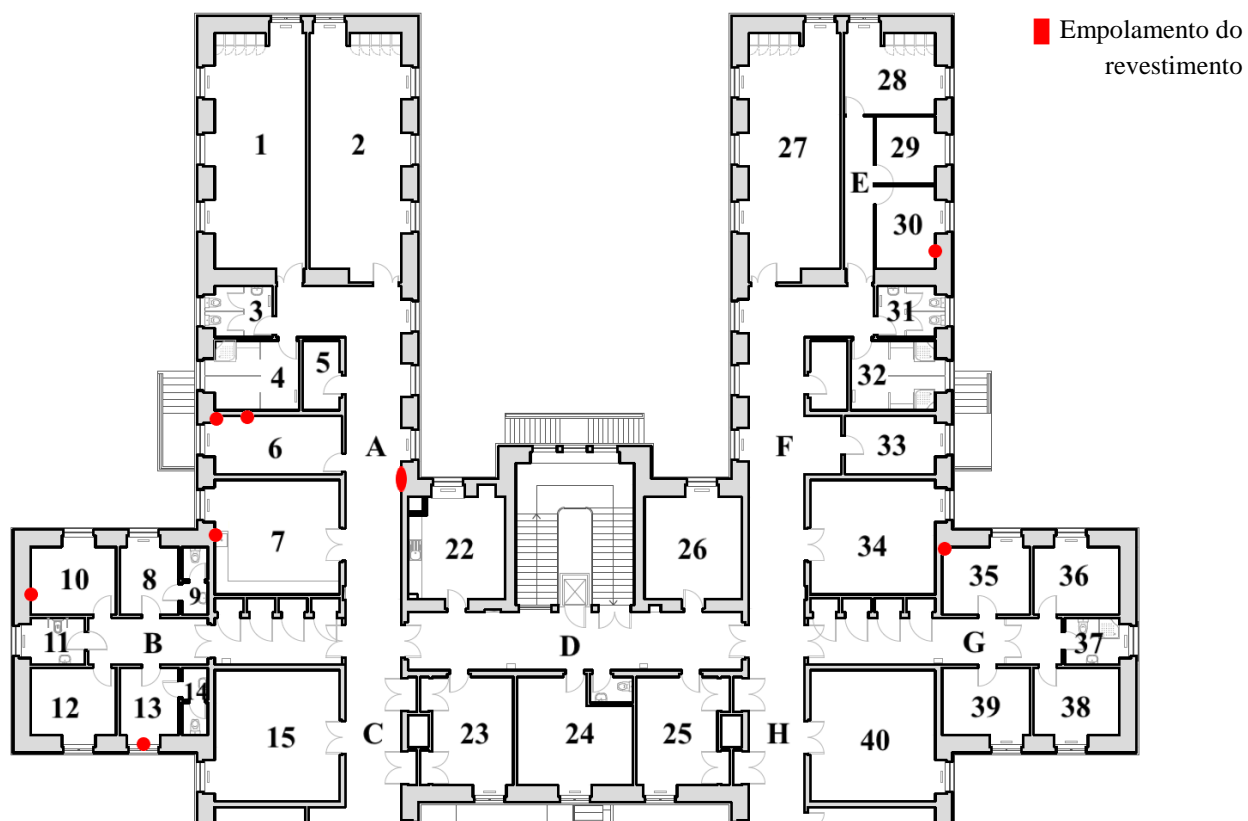
O corredor A do piso 1 apresenta-nos a situação mais gravosa de empolamentos no revestimento, onde também se verifica a presença de eflorescências e criptoflorescências.

Figura 70: Identificação dos empolamentos do revestimento no piso 1

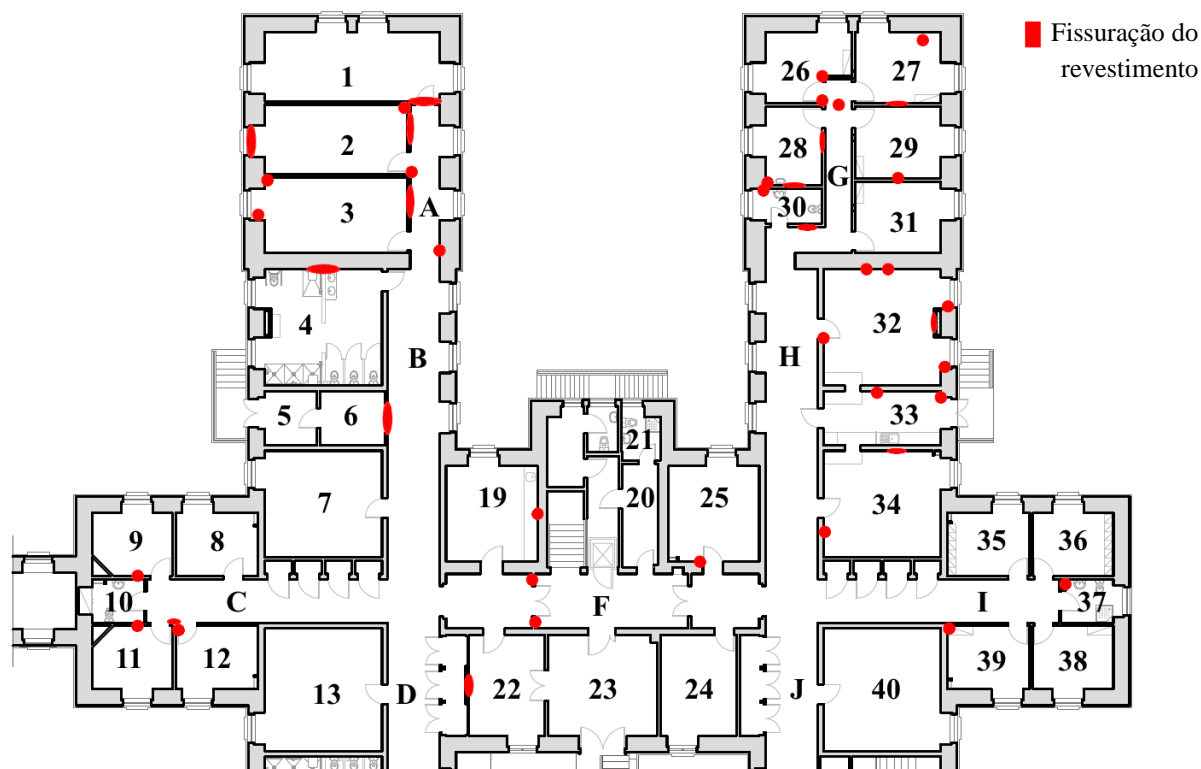
Toda a abertura longitudinal, curta ou com desenvolvimento discreto, que apenas afeta a parte superficial do reboco ou acabamento é considerada fissuração. A figura 73 apresenta a localização desta patologia no piso 0.

Figura 73: Identificação da fissuração do revestimento no piso 0

Esta patologia é a mais frequente no edifício, destacando-se as divisões n.º 19 (sala de enfermagem), n.º 29 (gabinete) e corredor A no piso 0. As divisões n.º 19 e 29 apresentam uma fissura ao longo de toda a parte superior da parede, tratando-se de uma fissura superficial (figuras 74 e 75, respetivamente). Porém, a fissura registada na figura 75 é mais acentuada e abrange uma área maior do revestimento da parede.

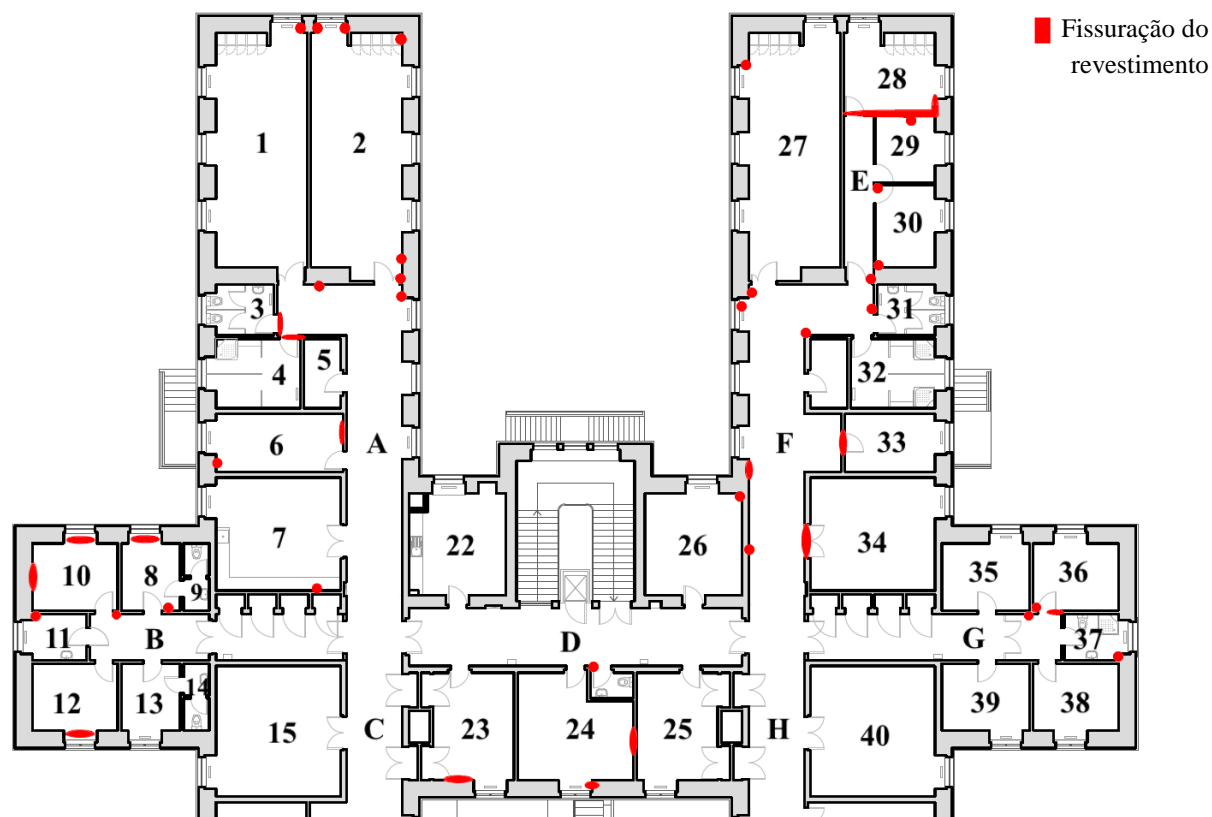
As patologias de fissuração com maior destaque no piso 1 situam-se na divisão n.º 2 (quarto), n.º 28 (gabinete) e no corredor A.

Figura 77: Identificação da fissuração do revestimento no piso 1

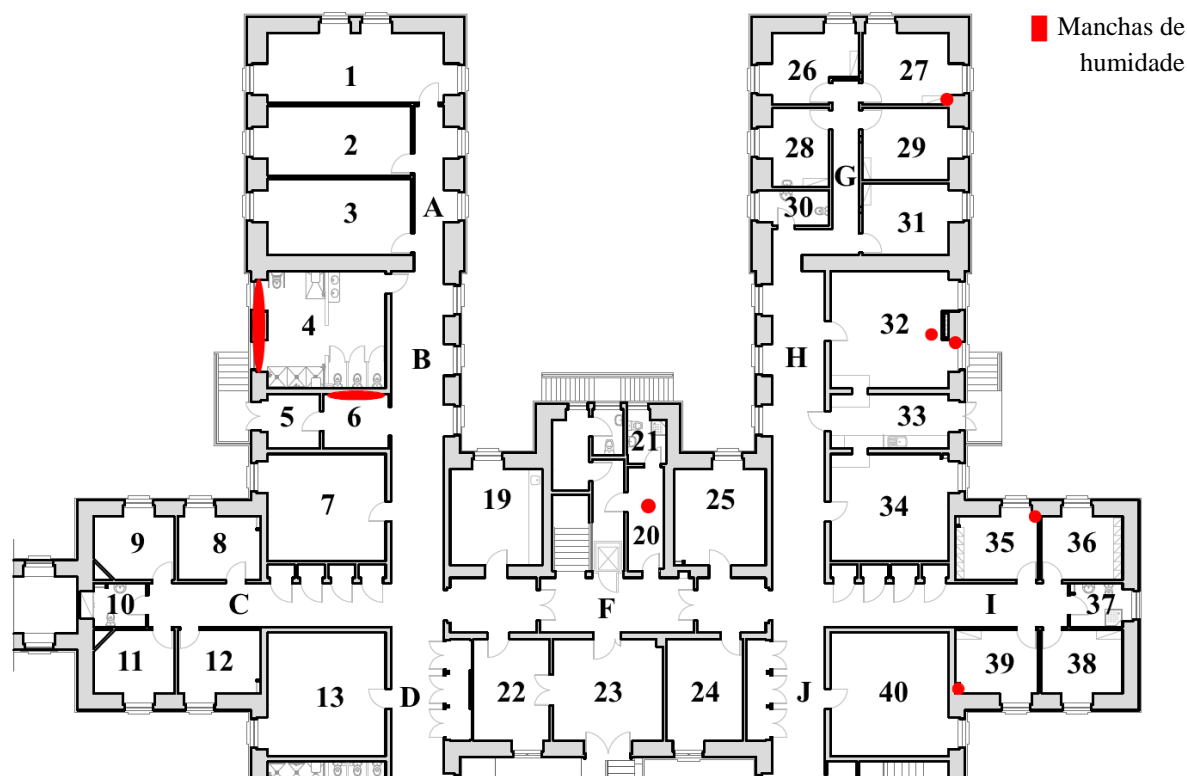
Embora pouco presentes no edifício, as manchas de humidade existentes manifestam-se maioritariamente sob a forma de humidade de precipitação, condensação e devidas a causas fortuitas. A figura 82 apresenta a localização desta patologia no piso 0 do Pavilhão 24A.

Figura 82: Identificação das manchas de humidade no piso 0

Destacam-se neste piso as divisões n.º 4, instalação sanitária (figuras 83 e 84), e as divisões n.º 27 e n.º 39, ambos gabinetes.

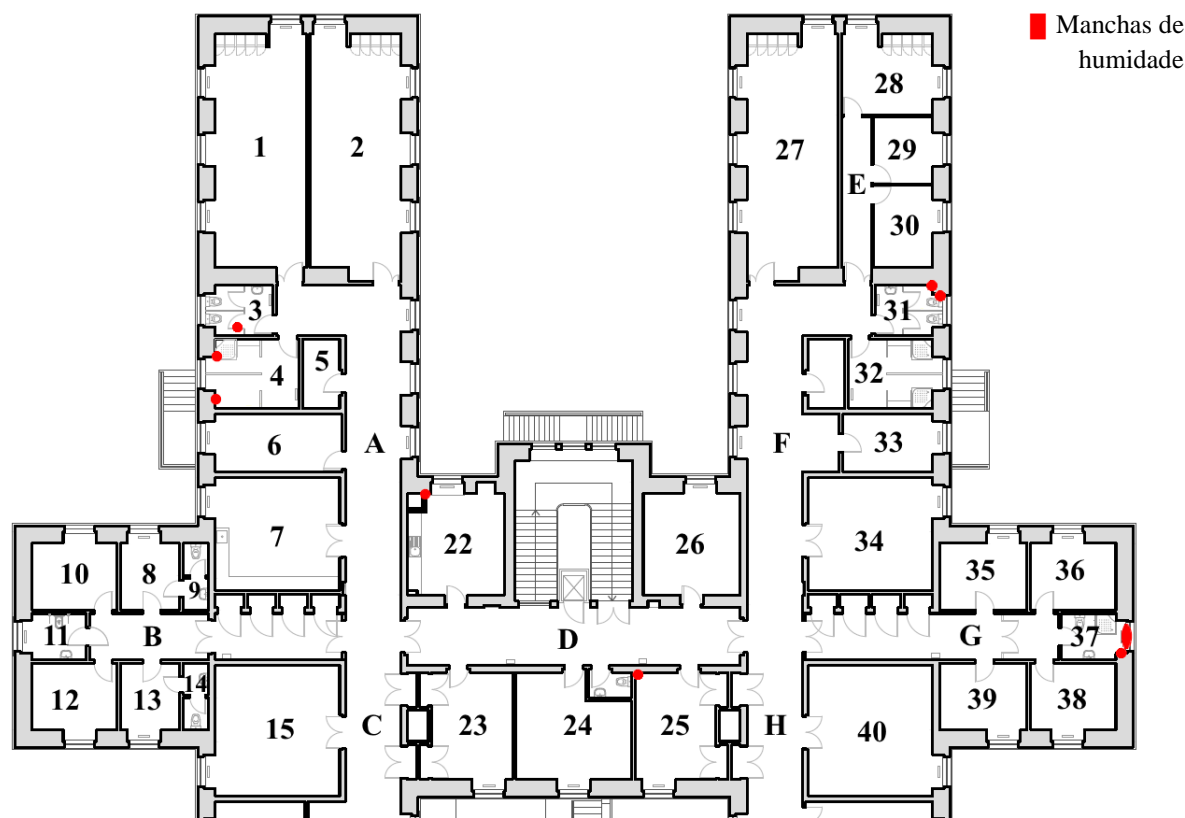
No piso 1, os piores casos de humidade verificam-se nas divisões n.º 4 e n.º 37, ambas instalações sanitárias (figura 88).

Figura 88: Identificação das manchas de humidade no piso 1

As causas desta patologia são as mesmas que as indicadas na instalação sanitária do piso 0. O facto de ambas as instalações sanitárias (n.º 4) se localizarem no mesmo local, em planta, em cada piso, faria supor que a causa das manchas de humidade do piso 0 pudessem resultar de alguma anomalia provocada no piso 1. Porém, esse facto não se confirma, pois as manchas de humidade presentes no piso 1 resultam da humidade de condensação presente nesta divisão (figuras 89 e 90).

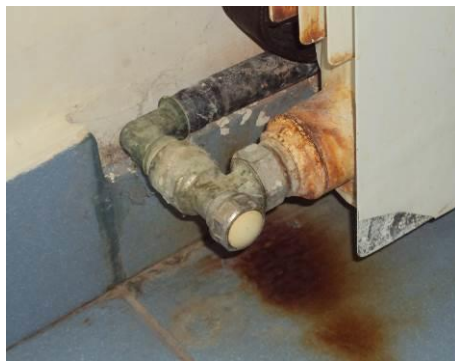
O resultado da oxidação dos elementos metálicos é a formação de uma camada de óxido de ferro, geralmente castanho avermelhada, que vai progredindo com o tempo e também com a maior exposição do metal. Os elementos metálicos que se encontram oxidados são as tubagens da rede de abastecimento de água dos radiadores. Esta patologia verifica-se em ambos os pisos (figuras 92, 93 e 94).

Figura 92: Oxidação da tubagem do radiador na divisão n.º 11 do piso 0
(Fonte: Autor, 2016)

Devido ao seu estado avançado de deterioração, a solução passa pela substituição da canalização. Existe uma enorme gama de diferentes materiais, tais como ^[28]:

Assim, a solução proposta será a substituição por tubos multicamada, pois estes são de fácil montagem e oferecem diversas vantagens, tais como ^[29, 30]:

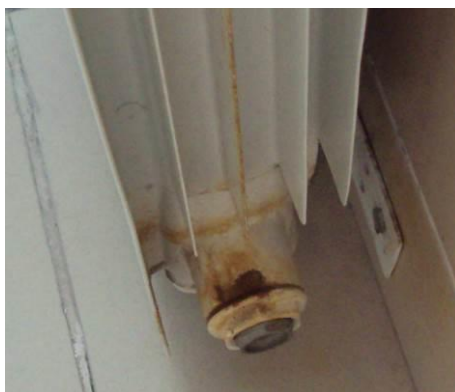
Figura 93: Oxidação da tubagem do radiador na divisão n.º 30 do piso 0
(Fonte: Autor, 2016)

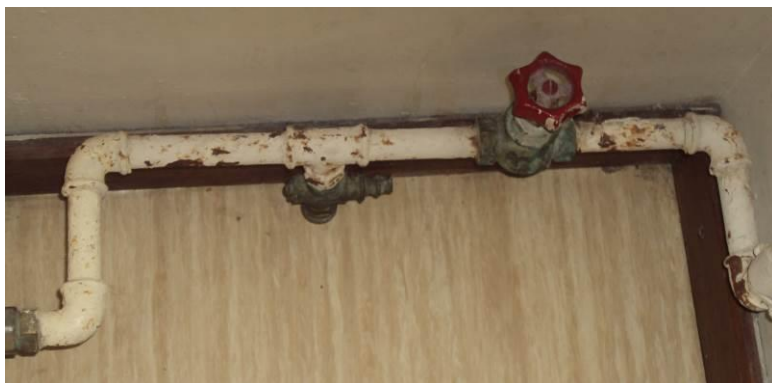
Figura 94: Oxidação da tubagem do radiador no corredor A do piso 1
(Fonte: Autor, 2016)

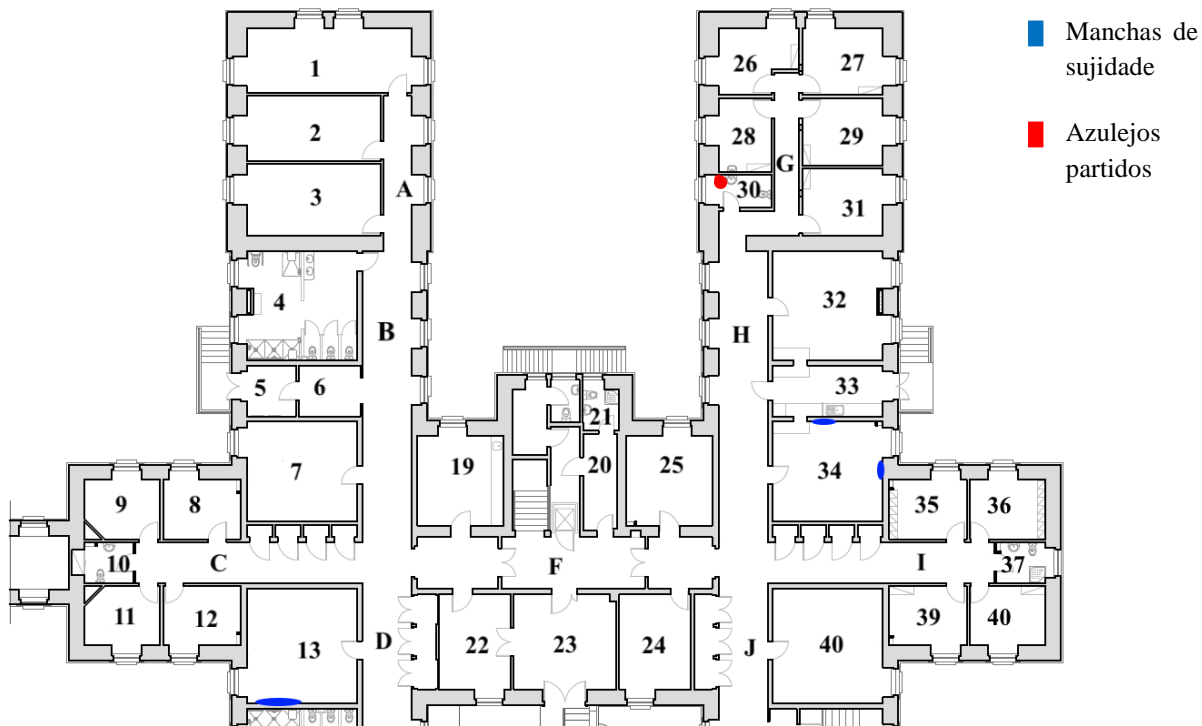
Figura 95: Identificação das patologias várias no piso 0

Sob esta denominação foram incluídos casos pontuais de outras patologias do edifício, como presença de manchas de sujidade e azulejos partidos, identificados em ambos os pisos nas figuras 95 e 96.

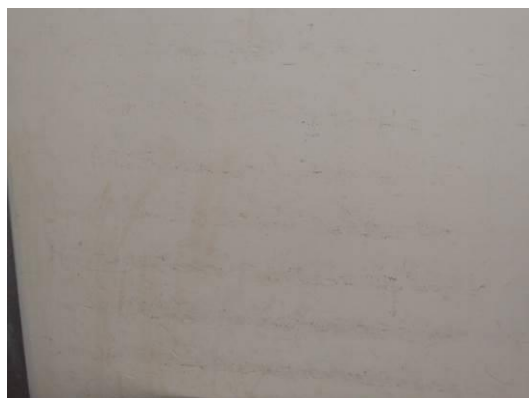
As manchas identificadas no piso 0 resultam de deficiente acabamento do revestimento, destacando-se a verificada na divisão n.º 13 - sala de estar (figura 97), enquanto no piso 1 resultam de fugas da canalização, como é visível na figura 99.

Figura 98: Manchas no revestimento da parede da divisão n.º 34 do piso 0
(Fonte: Autor, 2016)

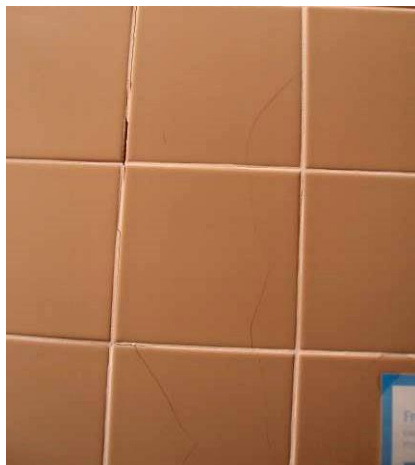
Embora de forma pontual, também se verifica a existência de alguns azulejos partidos, resultantes de colisões provocadas por objetos ou equipamentos existentes nas divisões. Destaca-se a situação localizada na divisão n.º 30 do piso 0 (instalação sanitária) resultante da fissuração existente na parede onde os azulejos assentam. Desconhecendo-se a origem da fissuração, esta também provocou a fratura do friso de azulejos que se encontra abaixo (figura 100).

Figura 100: Azulejos partidos na instalação sanitária n.º 30 do piso 0
(Fonte: Autor, 2016)

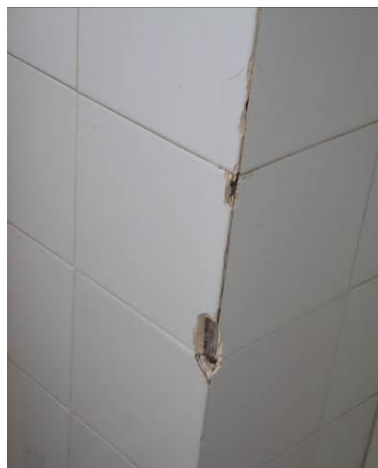
No piso 1 encontramos a mesma anomalia nas divisões n.º 11 (instalação sanitária) e n.º 33 (sala de fumadores), com azulejos fraturados, parcialmente destacados ou até mesmo preenchidos com gesso para ocultar a sua ausência.

Figura 101: Fratura dos azulejos na instalação sanitária n.º 11 do piso 1
(Fonte: Autor, 2016)

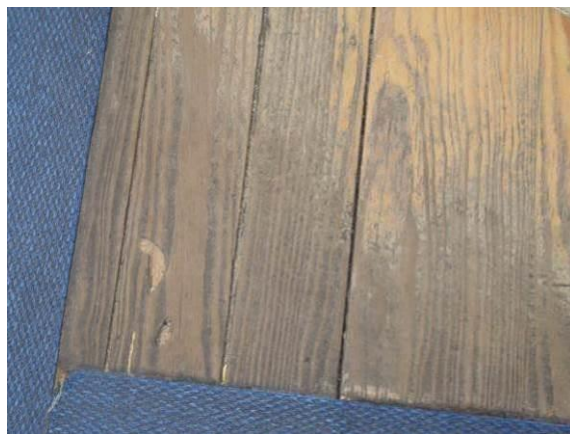
Ao aceder às escadas é possível depararmo-nos com o seu estado envelhecido e bastante desgastado, observando-se um ligeiro desligamento dos seus espelhos e cobertores junto ao rodapé e à guarda (figuras 103 e 104).

Figura 103: Envelhecimento e abrasão do soalho de madeira
(Fonte: Autor, 2016)

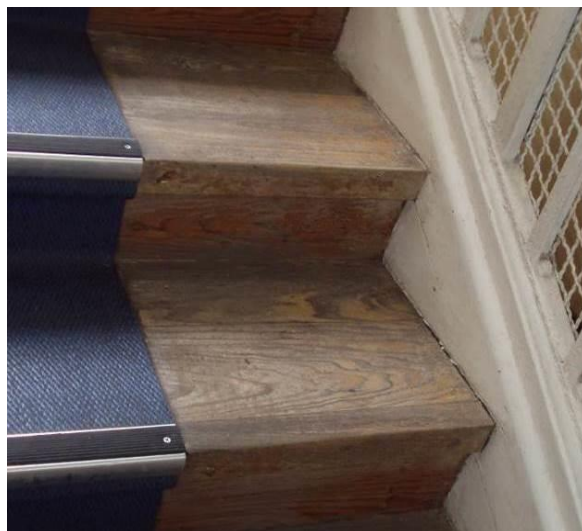
Figura 104: Desligamento do piso de madeira e seu estado de envelhecimento
(Fonte: Autor, 2016)

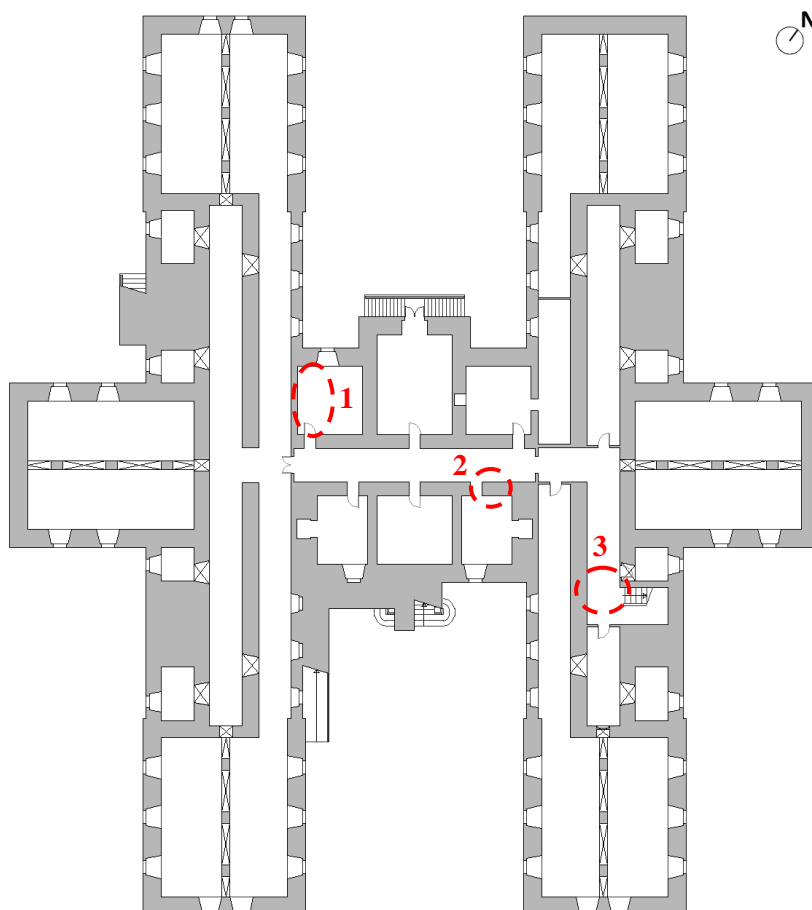
Figura 107: Planta da cave e identificação das principais patologias

Embora não seja alvo de estudo para posterior reabilitação, a cave apresenta diversas patologias a merecem destaque e que se encontram indicadas na figura 107 que compreende a planta da mesma.

1	Fratura longitudinal do tijolo cerâmico
2	Humidade na parede devido à ascensão por capilaridade
3	Oxidação dos elementos metálicos estruturais

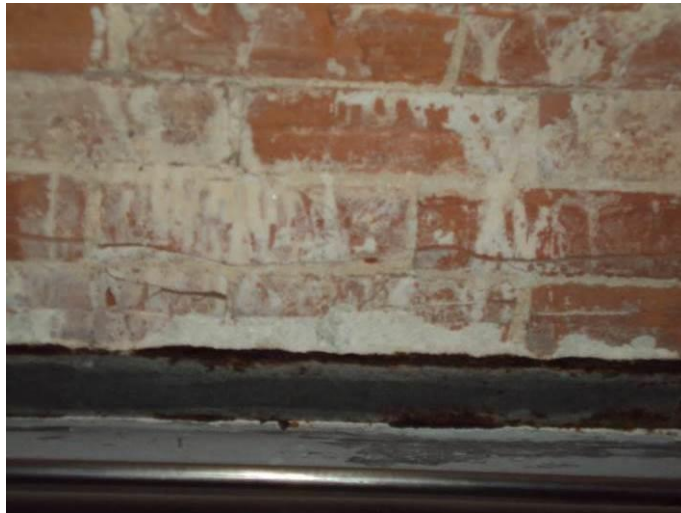
Devido ao seu comportamento estrutural, as abóbadas concentram os seus esforços junto aos apoios, isto é, junto aos perfis metálicos. É por este motivo que os tijolos apresentam uma fratura longitudinal em todo o seu comprimento, como é visível na figura 109.

Figura 109: Fratura longitudinal do tijolo cerâmico
(Fonte: Autor, 2016)

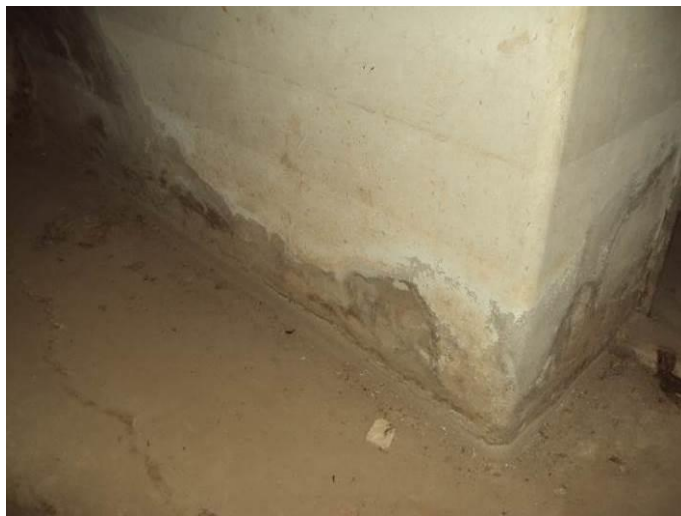
Ao longo de toda a cave é possível observar água que ascendeu por capilaridade (figura 110). Os sais solúveis provenientes do solo ou das argamassas que constituem a alvenaria vão-se dissolvendo na presença de água, podendo cristalizar à superfície ou entre o reboco e a fachada, o que pode levar à fendilhação da parede.

Figura 110: Ascensão de água por capilaridade nas paredes da cave
(Fonte: Autor, 2016)

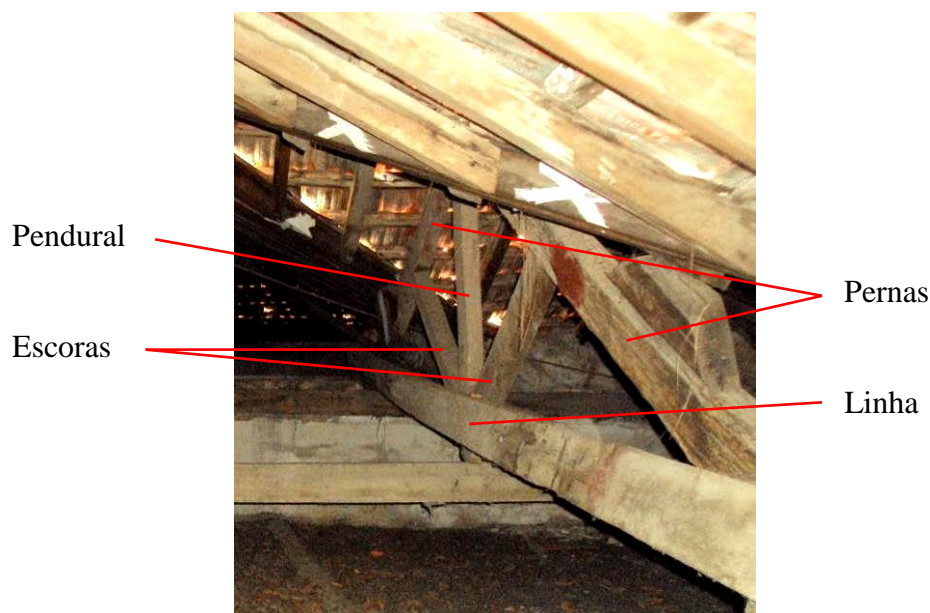
A cobertura apresenta diversas patologias, tais como apodrecimento da madeira e degradação das telhas de cobertura. É possível verificar também a abertura de diversos roços para passagem de rede elétrica ao longo dos muretes.

De uma forma geral, a cobertura apresenta-se num estado médio de conservação, evidenciando diversos pontos com alteração da cor na sua base e manchas de humidade. Sendo esta estrutura a de origem, e já centenária, é normal que apresente estas anomalias. Sendo a parte do edifício mais exposta à humidade de precipitação, é aqui que se verificam os maiores casos de infiltrações de água para o interior do edifício, caso haja deficiência da sua estanquidade.
