Inspeção e Conservação de Torres de Telecomunicações

Dissertação de natureza científica para obtenção do grau de Mestre em Engenharia Civil
na área de especialização de Estruturas

Outubro de 2017

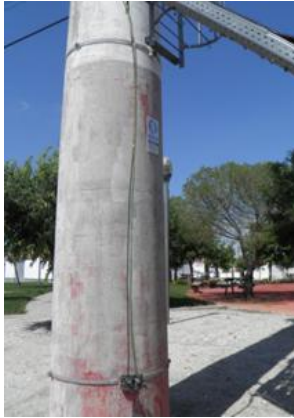
É assim comum observar nestas estruturas patologias ao nível da pintura, conforme se observa na Figura 3.22 e Figura 3.23, onde existe um desgaste extremo da pintura e dificilmente é visível qual a tonalidade da mesma. Deste modo, também nas torres de betão armado a observação visual é muito importante no levantamento das anomalias, bem como na avaliação da conformidade relativa ao sistema de balizagem diurna [1].

Figura 3.22 – Perda de tonalidade do fuste de betão armado

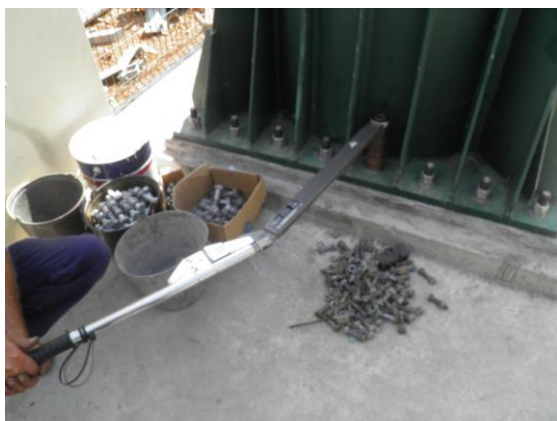
Assim, de forma a aferir se as ligações se encontram com o momento de aperto adequado, é possível recorrer-se à chave dinamométrica (ver Figura 3.30), de acordo com os valores estipulados no projeto, sendo assim possível também proceder ao seu aperto. No caso de se detetar alguma folga entre o maciço e a chapa da base, ou entre esta e o sistema de aperto, poderá ser executado um ensaio de tração aos chumbadouros (ver Figura 3.31).

Figura 3.30 – Verificação do momento de aperto do chumbadouro

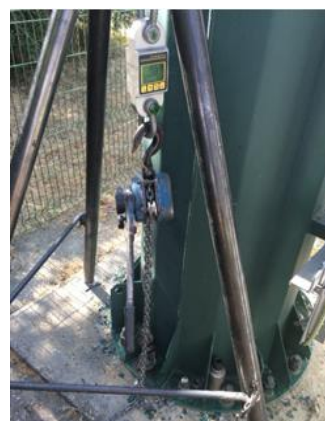
Figura 3.31 – Ensaio de tração ou arranque de chumbadouro

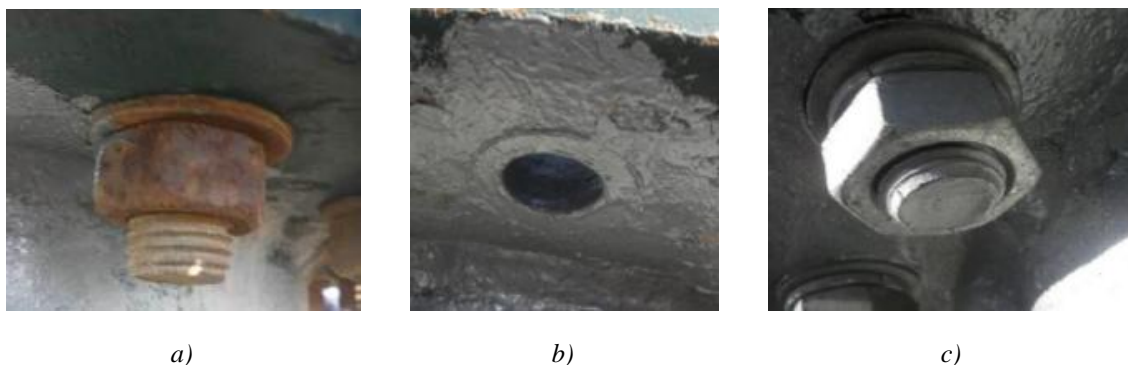
Figura 4.4 – Etapas de substituição de parafuso

Caso ocorra a primeira hipótese, deverá proceder-se à substituição de todos os parafusos, porcas e anilhas, com diversos diâmetros, que apresentem corrosão (Figura 4.4 a)), por novos elementos galvanizados por imersão a quente, com diâmetros

idênticos aos existentes, de classe 8.8. Assim, poderá proceder-se à substituição integral das ligações aparafusadas estruturais, ou apenas dos elementos com oxidação ou em falta. Na fase de substituição deverão ser tratadas todas as furações, através de limpeza manual ao grau St 2 (ver Quadro 4.2Quadro 4.1), seguida da aplicação de primário de alta espessura (Figura 4.4 b)), conforme será detalhadamente explicado no subcapítulo referente à proteção anticorrosiva e que se exemplifica nas figuras abaixo, respeitando o tempo de secagem antes da colocação da nova parafusaria (Figura 4.4 c)).

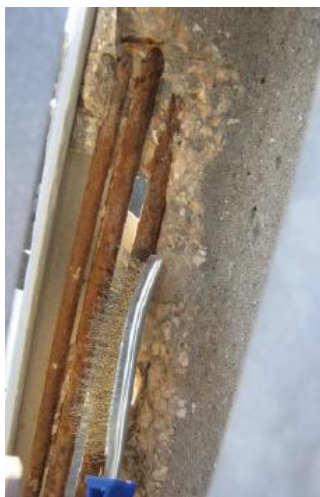
Figura 4.5 – Escovagem de varões após remoção de betão desagregado

O tratamento das zonas degradadas consiste no saneamento do betão, com remoção dos recobrimentos envolventes das armaduras, à vista e com corrosão, seguida de escovagem de todos os varões (Figura 4.5) e aplicação de revestimento de proteção anticorrosiva nos mesmos, promovendo também a aderência destes à nova argamassa, conforme indicado na NP EN 1504-7 [22]. Após o tratamento das armaduras, a reposição do recobrimento deverá ser efetuada com recurso a argamassas de reparação não retrácteis (Figura 4.6), de aplicação manual. Na NP EN 1504-3 [23] são definidas as características de desempenho dos diversos produtos e sistemas de reparação estrutural e não estrutural.

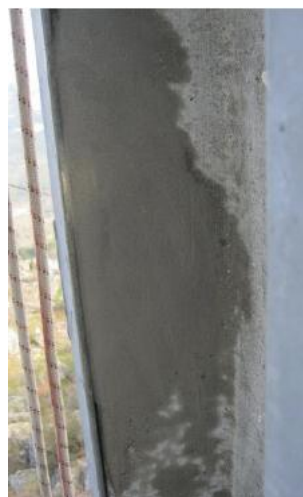
Figura 4.6 – Aplicação de argamassa

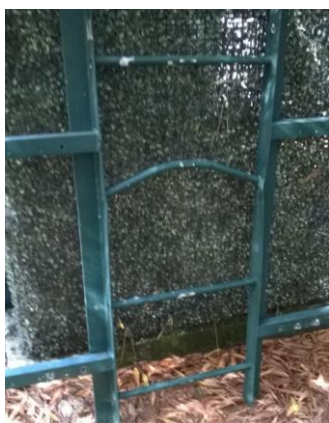
Relativamente às escadas, dependendo da anomalia existente, podem surgir diversos trabalhos de correção. No exemplo visível na Figura 4.7, é possível observar a existência de um degrau empenado, pelo que se procede à substituição do troço de escada, sendo necessário garantir que o troço a instalar possua igual sistema de fixação à torre e aos troços de escada adjacentes.

Figura 4.7 – Exemplo de degrau empenado

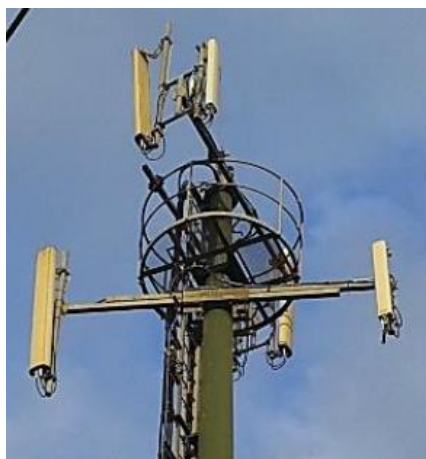
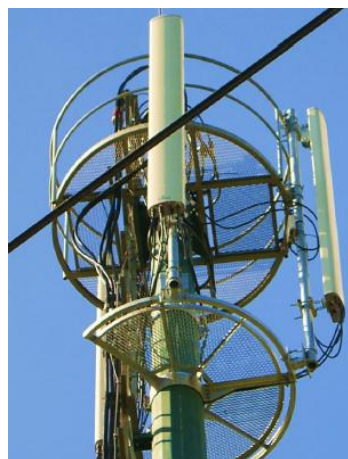
Figura 4.11 – Antes e depois da reengenharia executada numa torre tubular

possível observar a reabilitação executada numa torre em Évora, que contemplou a remoção das seis antenas e dos braços de afastamento instalados acima e abaixo da plataforma, e a instalação de apenas três antenas, fixas superiormente à plataforma existente e inferiormente a uma nova plataforma aligeirada (sem varandim).

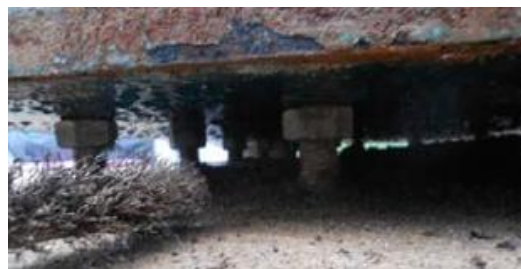
Figura 4.13 – Escovagem dos varões dos chumbadouros

A argamassa cimentícia que preenche este espaço deverá ser removida, procedendo-se à preparação das superfícies metálicas, através de limpeza e escovagem da chapa da base, dos varões dos chumbadouros e porcas de nivelamento, conforme é visível a título exemplificativo na Figura 4.13. Posteriormente, deverá ser aplicado um primário anticorrosivo rico em zinco, em todos os elementos metálicos na envolvente do chumbador e na zona inferior e lateral da chapa da base. Habitualmente são instalados canais de drenagem nos quatro lados do novo maciço, em tubo PVC com 1 cm de diâmetro. Para finalizar, é preenchida novamente a zona com uma argamassa monocomponente de retração compensada, à base de cimento, preferencialmente isenta de cloretos e partículas magnéticas, protegendo as partes metálicas contra a corrosão, de acordo com as especificações do fabricante escolhido, tendo em consideração a altura

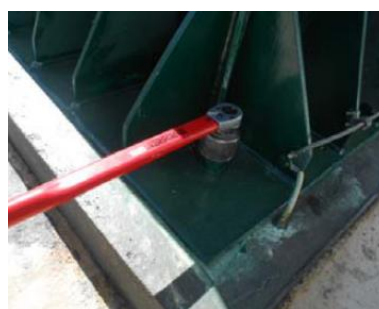
Figura 4.14 – Verificação do aperto das porcas e contraporcas do chumbadouro

As porcas e contraporcas deverão ser apertadas com recurso a chave dinamométrica, conforme se observa na Figura 4.14, tendo em consideração os valores indicados no projeto para a classe e tamanho dos elementos.

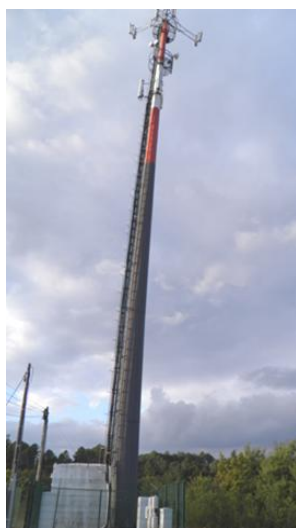
No âmbito de uma intervenção ao nível dos equipamentos radiantes, foi detetada visualmente uma falha na verticalidade da estrutura, conforme se pode observar na Figura 5.2.

Figura 5.2 – Desvio verticalidade da torre Canas de Senhorim

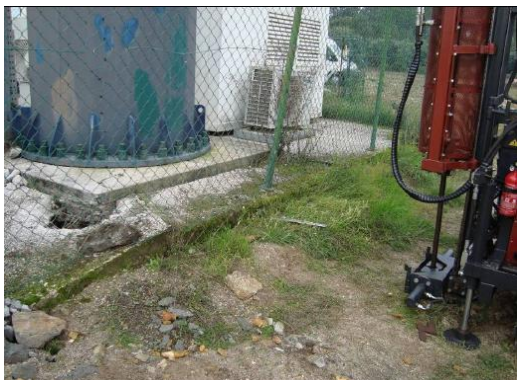
Por forma a efetuar-se o reconhecimento e estudo geotécnico do local de implantação da torre, foi realizada uma sondagem penetrométrica dinâmica superpesada (DPSH), que consistiu na penetração de uma série de varas, no início das quais existe um cone com 50.5 mm de diâmetro. O ensaio foi realizado numa zona afastada cerca de 1.0 m da base da torre, a uma cota 0.5 m inferior à mesma, conforme se pode observar na Figura 5.5, tendo terminado aos 8.6 m de profundidade.

Figura 5.5 – Localização da sondagem efetuada

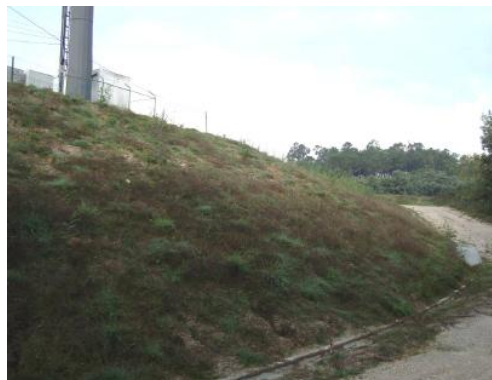
Desta sondagem, e com base no enquadramento geológico da região, bem como pela verificação no local durante o ensaio, foi possível afirmar que a estação se encontra possivelmente inserida numa camada de aterros compostos por siltes arenoargilosos,

com aproximadamente 8.0 m de espessura (Figura 5.6), sobre uma camada de solos residuais de granito e mais profundamente o maciço granítico alterado.

Figura 5.6 – Vista do aterro onde se encontra implantada a estação

Da análise dos gráficos, constatou-se que até aos 8.6 m os solos apresentam uma tensão admissível muito baixa, possuindo fracas características geotécnicas para a implantação de fundações diretas, como é o caso da sapata de betão armado existente.

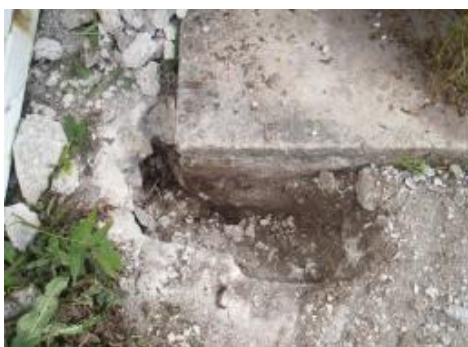
Para a verificação dos limites da fundação, foi necessária a remoção parcial e pontual da laje de pavimento junto ao maciço (Figura 5.7), onde se verificou a existência de aglomerado de pedras graníticas imediatamente abaixo do maciço de betão – ver Figura 5.8.

Figura 5.7 – Remoção de laje junto ao maciço de fundação

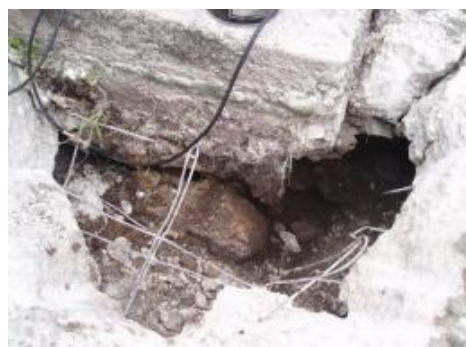
Figura 5.8 – Pedras graníticas sobre o maciço de fundação da torre

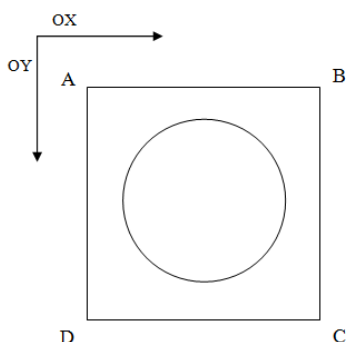
Com recurso a um equipamento designado estação total, obtiveram-se as cotas da superfície do maciço de fundação, através da marcação de uma malha $0.2 \times 0.2 \text{ m}^2$. Foi considerado um dos vértices da superfície com uma cota de referência (ponto A), tendo-se obtido as cotas de nível relativas dos restantes pontos marcados, constatando-se um desvio máximo de 24.0 mm na direção x e 8.0 mm na direção y, conforme esquema da Figura 5.9, constatando-se que o maciço apresenta uma pendente mais acentuada no sentido do ponto D.

Figura 5.9 – Esquema de levantamento topográfico das cotas da superfície do maciço de fundação

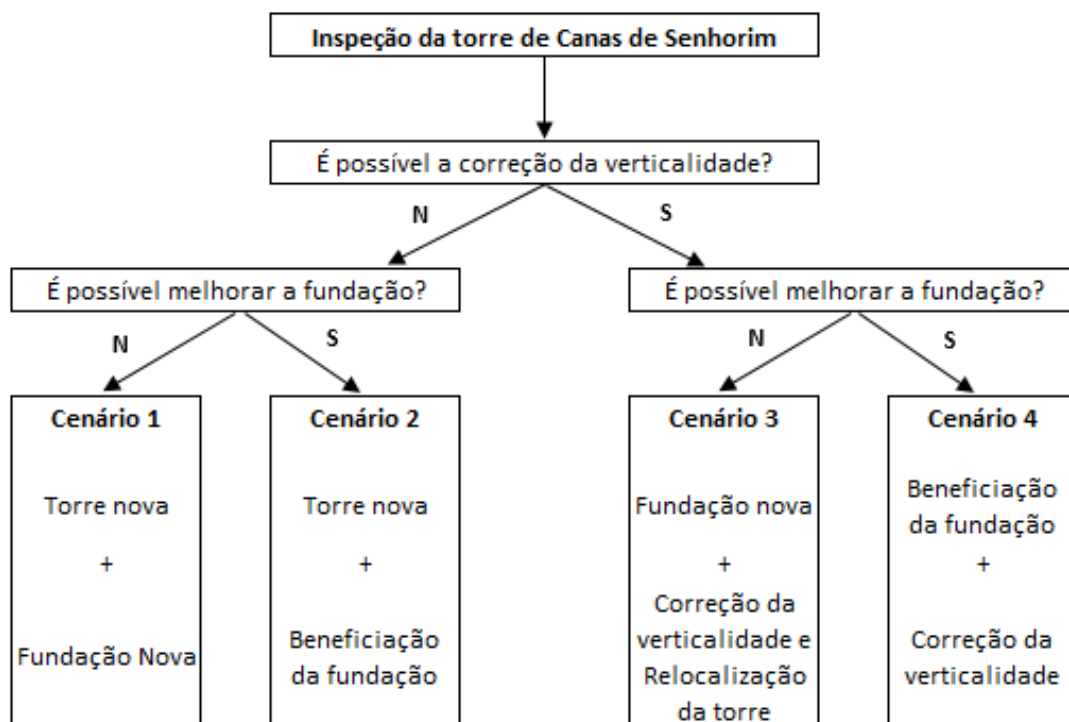
Após realização dos ensaios referidos no subcapítulo anterior e respetivas constatações, tornou-se necessário estabelecer uma estratégia de atuação tendo em consideração os quatro cenários possíveis e o parecer do fabricante da torre, resumidos no fluxograma que se apresenta na Figura 5.11.

Na análise de viabilidade da continuação ao serviço da estrutura para o estado atual do fuste da torre e respetiva fundação, teve-se por base o descrito no ponto 5.5.2 na EN 1993-1-1 [24], sendo a secção da estrutura analisada de classe 4, não é admissível que exista como resistente um componente que ultrapasse o limite elástico do material. Como já foi indicado, nesta torre e mais especificamente nas ligações entre troços, é possível observar deformações permanentes, contrariando o referido na norma e, consequentemente, inviabilizando a hipótese da continuação ao serviço da torre nas condições atuais.

Figura 5.11 – Fluxograma com indicação dos cenários de atuação

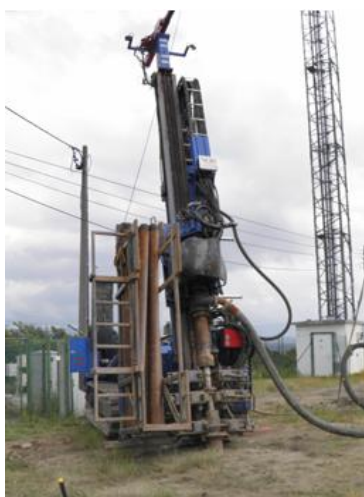
Foram ainda identificadas cavidades intercomunicantes ao longo da furação, o que pareceu corresponder a um depósito descontrolado de resíduos (vazadouro).

Figura 5.12 – Exemplo de colocação de uma das microestacas

Foi assim necessário revestir as paredes dos furos a revestimento metálico em toda a extensão dos mesmos, bem como proceder ao incremento de cada microestaca em cerca de 4.0 m, de modo a garantir o encastramento do bolbo de selagem. Na Figura 5.12 mostra-se a localização de uma das estacas, durante o processo de colocação das mesma.

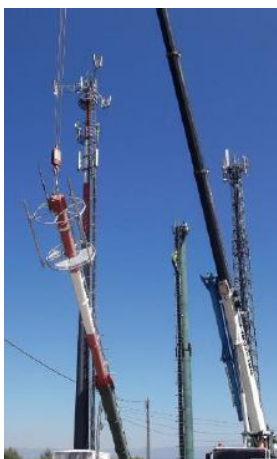
Figura 5.13 – Posicionamento dos dois troços superiores

Onde já se encontravam posicionados e nivelados os chumbadouros, a torre foi instalada por troços com recurso a grua - Figura 5.13, dois a dois, sendo que cada um destes possui 10 m de altura, perfazendo a altura de 40 m. Em cada ligação entre troços, foram

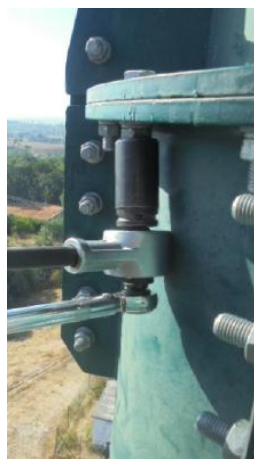
Figura 5.14 – Aperto dos ligações aparafusadas entre troços

tratadas as furações através de escovagem manual e mecânica e aplicação de primário anticorrosivo, e aplicada nova parafusaria galvanizada de classe 8.8, de dimensão de acordo com o fabricante da torre e respectivo momento de aperto, como se mostra na Figura 5.14. Foram ainda seladas as juntas das flanges nas ligações entre troços, com vedante de cor igual à pintura do fuste, de modo a prevenir a entrada de água pelas juntas e posterior oxidação dos parafusos de fixação, conforme se pode observar na Figura 5.15.

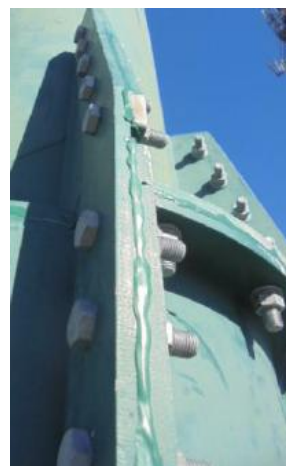
Figura 5.15 – Vedante colocado nas flanges

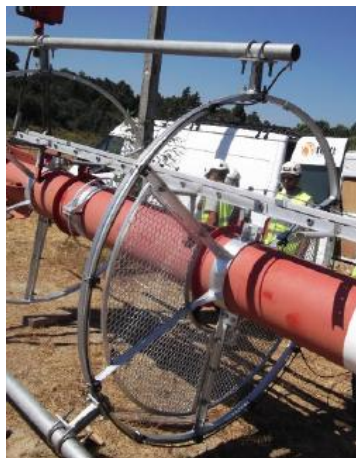
Figura 5.16 – Pormenor das plataformas e interfaces instalados na nova torre

Antes da elevação e posicionamento dos últimos dois troços, foram removidos todos os interfaces antigos, e instaladas duas plataformas circulares aligeiradas (sem varandim) no topo da torre, fixas inferior e superiormente com três perfis tubulares de 3 m de comprimento conforme se constata na Figura 5.16.

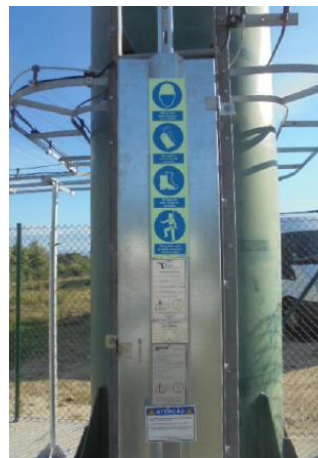
Figura 5.17 – Pormenor da porta anti-escalamento e sistema anti-queda instalados

Após a ligação dos quatro troços da nova torre, procedeu-se também à união das restantes ligações entre os vários troços de escada acoplados à torre, com recurso a novos elementos metálicos aparafusados. Foi ainda incluído na base da torre uma porta anti-intrusão, conforme se observa na Figura 5.17, assim como um sistema anti-queda vertical rígido do tipo carril guia, ao longo de todo o comprimento da escada. Na porta

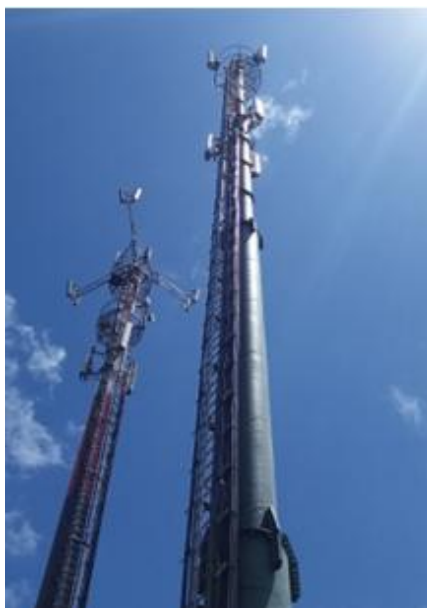
Figura 5.18 – Estado final da nova torre de Canas de Senhorim

De forma a validar a correta posição da torre e do nivelamento das porcas dos chumbadouros, procedeu-se à verificação da verticalidade da mesma. A instalação dos equipamentos do outro operador foi executada à *posteriori*, sendo composta por duas abraçadeiras ao fuste que suportam três perfis tubulares verticais com cerca de 3 m de comprimento cada, para fixação das três novas antenas. A instalação final é a que se pode observar na Figura 5.18.

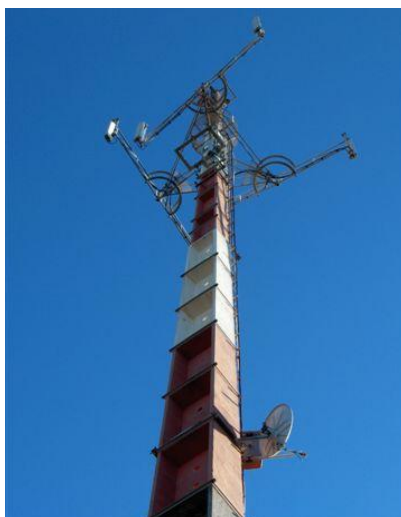
A diversas cotas encontram-se plataformas e equipamentos de diversas topologias, conforme se observa na Figura 5.19, mais concretamente antenas tipo *links* de diâmetro 0.6 m e tipo analógicas retangulares, pertencentes ao proprietário da estrutura. No interface tipo cabeça triangular estão presentes antenas de outro operador, tratando-se tal como acontecia no primeiro caso de estudo, de uma torre partilhada.

Figura 5.19 – Vista geral da torre de Montedor

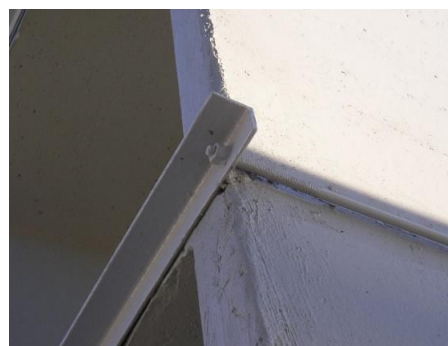
d) Revestimento por pintura

Figura 5.25 – Etapas de tratamento de uma secção na torre de Montedor

- a) Lavagem geral das superfícies com recurso a jato de água a alta pressão;
- b) Picagem geral de todas as zonas onde era visível a degradação do betão e com armaduras à vista, com recurso a martelos demolidores ligeiros;
- c) Escovagem geral das armaduras expostas e aplicação de agente de aderência e revestimento anticorrosivo, à base de cimento e resina de epóxi modificada nas mesmas - Figura 5.25 b);
- d) Reperfilamento das secções da torre com recurso a argamassa de reparação monocomponente à base de cimento com resinas sintéticas, de elevada resistência mecânica - Figura 5.25 c);
- e) Aplicação de duas camadas gerais de revestimento acrílico meio brilho de alta espessura, para proteção do betão, com boa resistência em ambientes marítimos, de cor final cinza clara, incluindo as três faixas de balizamento diurno no topo nas cores vermelho, branco e vermelho - Figura 5.25 d).

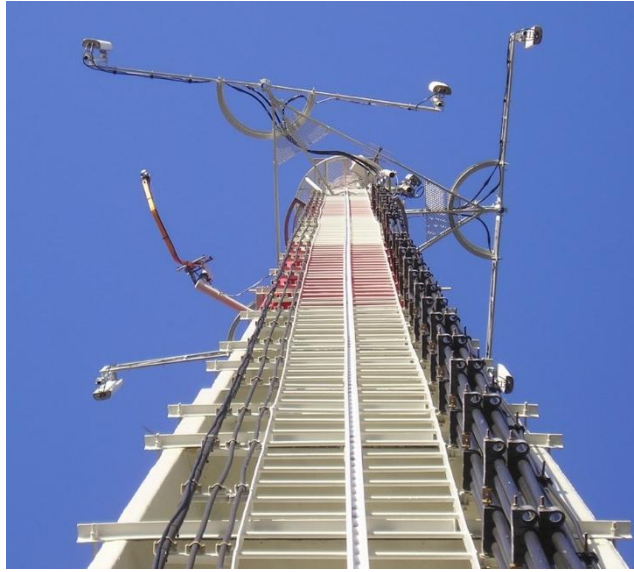
Figura 5.26 – Vista final da torre de Montedor após conservação

Procedeu-se ainda à remoção do guarda-corpos e instalação de sistema anti-queda vertical rígido do tipo carril guia, ao longo de todo o comprimento da escada, como é visível na Figura 5.26, assim como toda a sinalética referente ao mesmo. Foram também desinstalados alguns interfaces e equipamentos obsoletos, de forma a aliviar a carga na torre.
