Análise da causa de falha de um sistema AVAC e de sistema AQS de uma unidade hoteleira

Relatório de Estágio para obtenção do grau de Mestre em Engenharia Mecânica, na Área de Especialização de Manutenção e Produção

dezembro de 2024

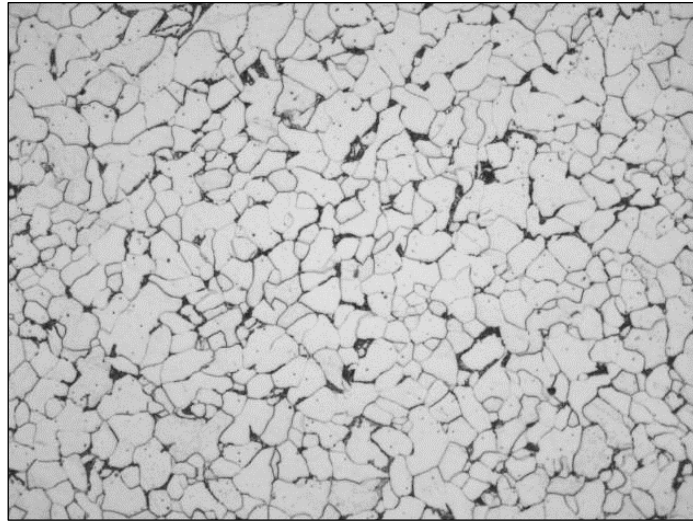
- Após preparação adequada observou-se a evolução de uma picada de corrosão, na superfície externa, até se tornar trespassante. Verificou-se igualmente a presença de múltiplas picadas (Figura 4.18);
- Degradação por corrosão dos filetes de rosca na zona de ligação do acessório (Figura 4.19);
- A microestrutura do material base é constituída por ferrite e perlite, consentânea com um material do tipo aço carbono de baixo teor em carbono (Figura 4.20).

Figura 4.20 - Fotomicrografia ilustrativa da microestrutura constituinte do material base da amostra A. (*Ampliação original: aproximadamente 200X*).

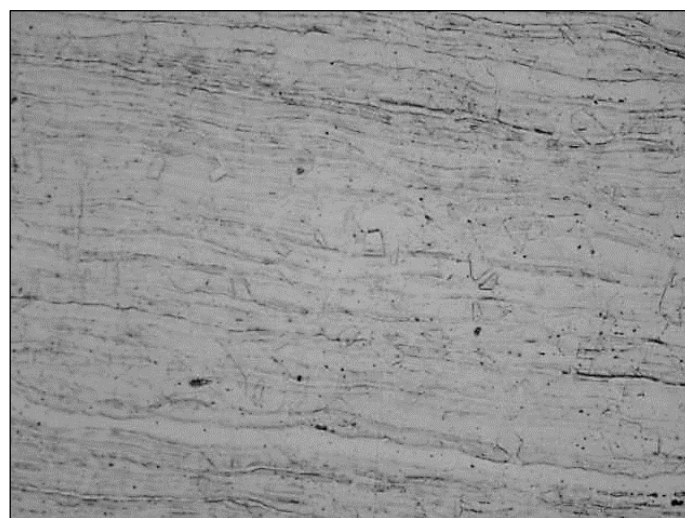
- Presença de fissuras trespessantes com origem na superfície externa (Figura 4.21).
- Picadas localizadas na raiz do cordão de soldadura (Figura 4.22a)) e fissuração na zona do material fundido e ZTA (Figura 4.22b)).
- Picada com formato arredondado com origem em picada mais estreita localizada na raiz da soldadura circunferencial (Figura 4.23a)).
- A fissuração observada a partir da superfície externa é ramificada com propagação transgranular e intragranular com uma morfologia comum em fenômenos de corrosão sob tensão (Figura 4.23b) e c)).
- A microestrutura do material base da amostra B é constituída por grãos austeníticos, consentânea com um material do tipo aço inoxidável austenítico (Figura 4.24).

Figura 4.24 – Fotomicrografia ilustrativa da microestrutura constituinte do material base da amostra B (Ampliação no original 500X)

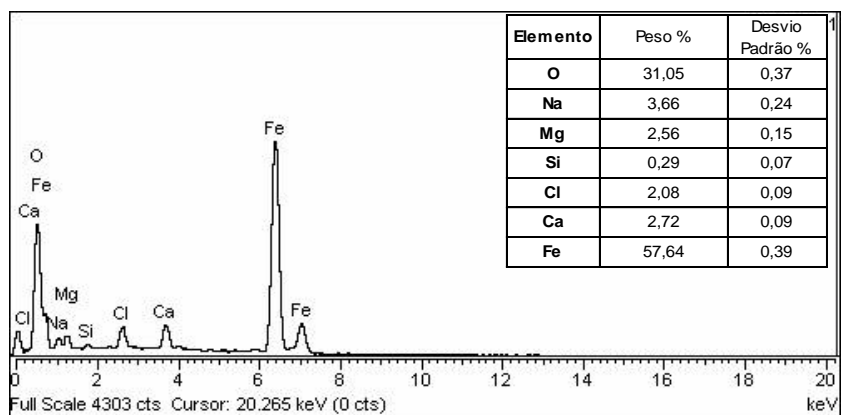
Figura 4.25, a análise EDS aos depósitos castanho-alaranjado encontrados no exterior da tubagem revelaram a presença de quantidades significativas de ferro (Fe), oxigénio (O), bem como percentagens inferiores de outros elementos como o cloro (Cl), cálcio (Ca), sódio (Na) e magnésio (Mg). Dos ensaios de difração por raios-X foi possível identificar a existência de óxidos de ferro na forma de *magnetite* - Fe_3O_4 (Figura 4.26). Assim estes resultados permitem identificar a presença de óxido de ferro, como resultado da corrosão do aço. A presença dos outros elementos em menor teor têm origem na água utilizada no processo (ver composição na secção 4.8).

Figura 4.25 - Espectro de EDS e respetiva composição semi-quantitativa dos resíduos externos, castanho-alaranjado, da amostra A.

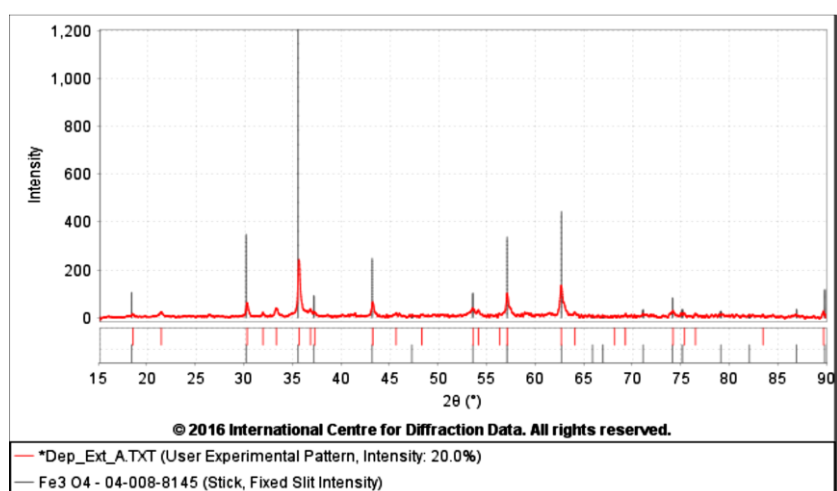
Figura 4.26 – Difractograma de raios-X obtido para os depósitos externos da amostra A (vermelho) e sobreposição com o padrão de difração correspondente ao óxido de ferro na forma de *magnetite* (Fe_3O_4) (cinzento).

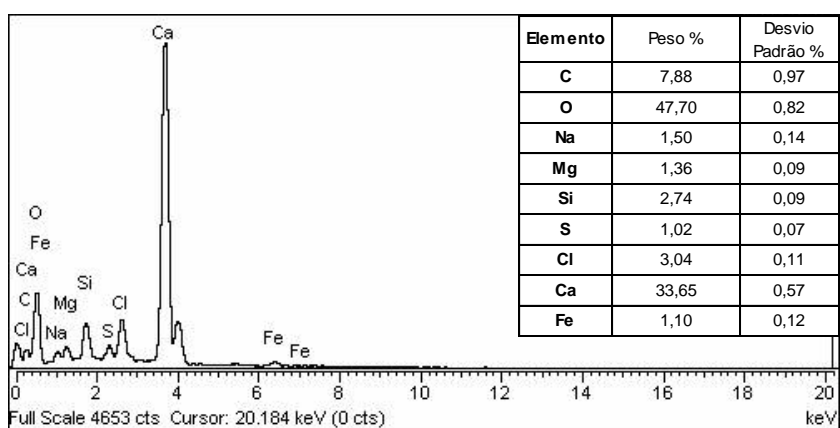
No caso da amostra C, onde foram observados depósitos de cor esbranquiçada que se acumulavam na zona da soldadura, a análise de EDS revelou principalmente a presença de cálcio (Ca), oxigénio (O), além de outros elementos secundárias (C) cloro (Cl), sódio (Na) magnésio (Mg), silício (Si), ferro (Fe) e enxofre. Por DRX foi identificada a fase *Aragonite* do carbonato de cálcio, $CaCO_3$ (Figura 4.28). Assim, desta análise pode concluir-se que estes depósitos são muito provavelmente sais resultantes da evaporação da água, não estando diretamente relacionados com o processo corrosivo.

Figura 4.27 – Espectro de EDS e respetiva composição semi-quantitativa dos resíduos externos, esbranquiçados, encontrados na amostra C.

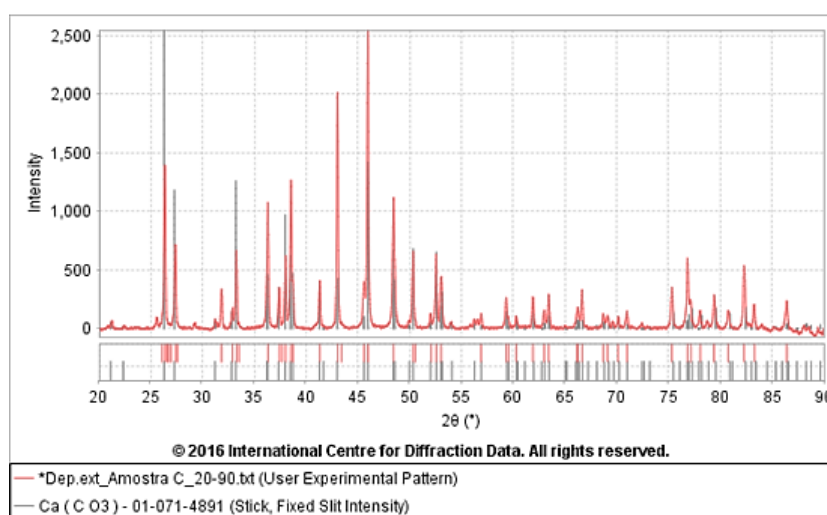
Figura 4.28 – Difractograma de raios-X obtido para os depósitos externos de coloração branca da amostra C (vermelho) e sobreposição com o padrão de difração correspondente ao carbonato de cálcio (CaCO₃) na forma de aragonite (cinzento).

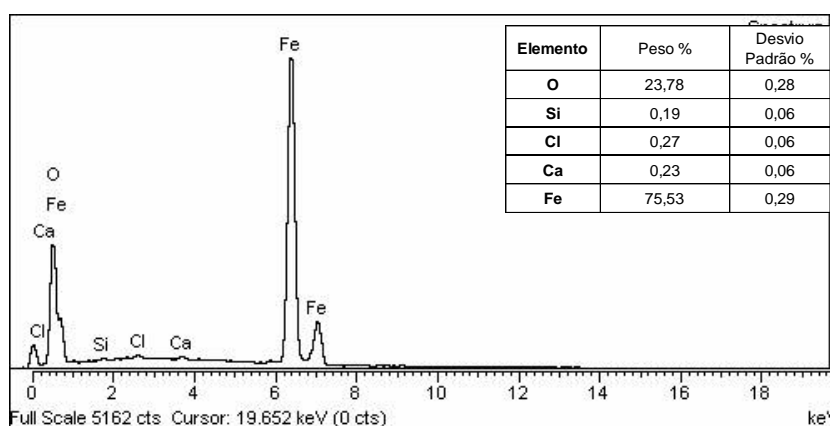
No caso dos depósitos internos – tubérculos encontrados na amostra A – a análise EDS indicou que estas são constituídos essencialmente por ferro (Fe) e oxigénio (O) para além de vestígios de Si, Cl e Ca, elementos presentes na composição da água (Figura 4.29). Por DRX foi identificada a presença de óxidos de ferro na forma de Fe_3O_4 *Magnetite* (Figura 4.30), produtos de corrosão comuns do aço. Os tubérculos encontrados na superfície interna da tubagem de aço-carbono estão, portanto, associados à degradação do material devido à corrosão, uma vez que a presença de óxidos de ferro, como a magnetite (Fe_3O_4), é indicativa de um processo corrosivo em andamento

Figura 4.29 – Espectro EDS e respetiva composição semi-quantitativa da amostra de resíduos internos, em forma de tubérculos, da amostra A.

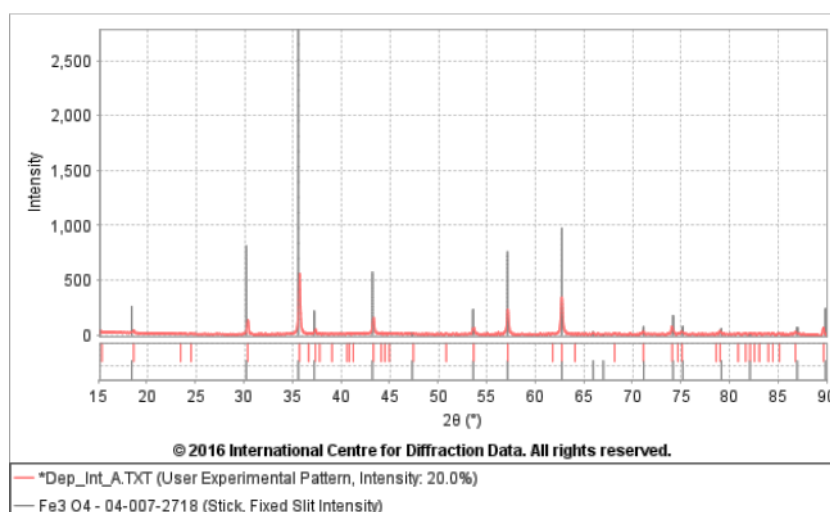
Figura 4.30 - Difractograma de raios-X obtido para os depósitos internos da amostra A (vermelho) e sobreposição com o padrão de difração correspondente ao óxido de ferro na forma de *magnetite* (Fe_3O_4) (cinzento).

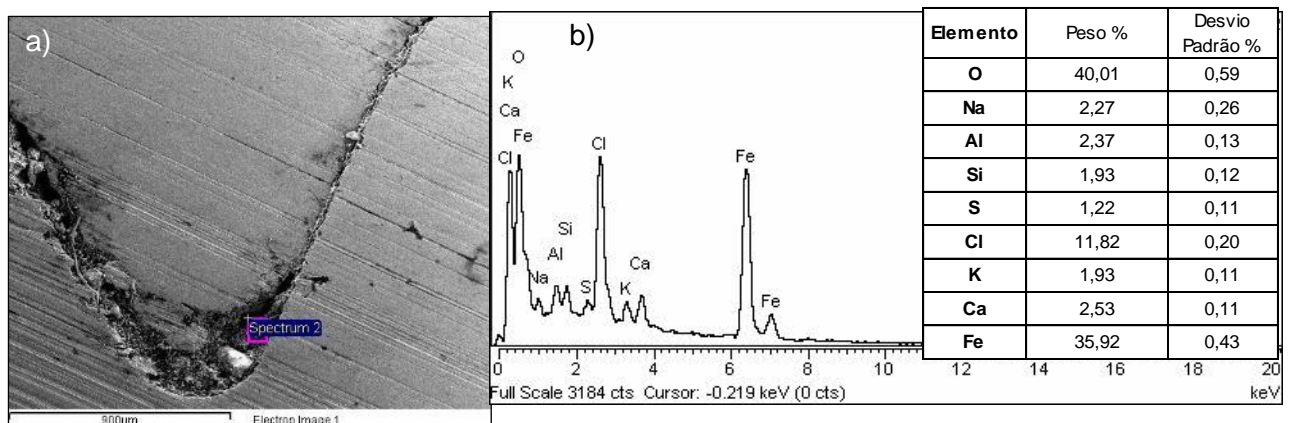
- Detetou-se a existência de cloro (Cl) entre os filetes de rosca do acessório de união na amostra A (Figura 4.31);
- Confirmou-se a presença residual de cloro (Cl) nos produtos depositados na superfície externa do tubo, para além de ferro e oxigênio resultantes da oxidação/corrosão do material. (Figura 4.32).

Figura 4.31 – Fotomicrografia obtida por SEM do filete de rosca no acessório de união da amostra A: a) zona analisada; b) espectro de EDS respetivo.

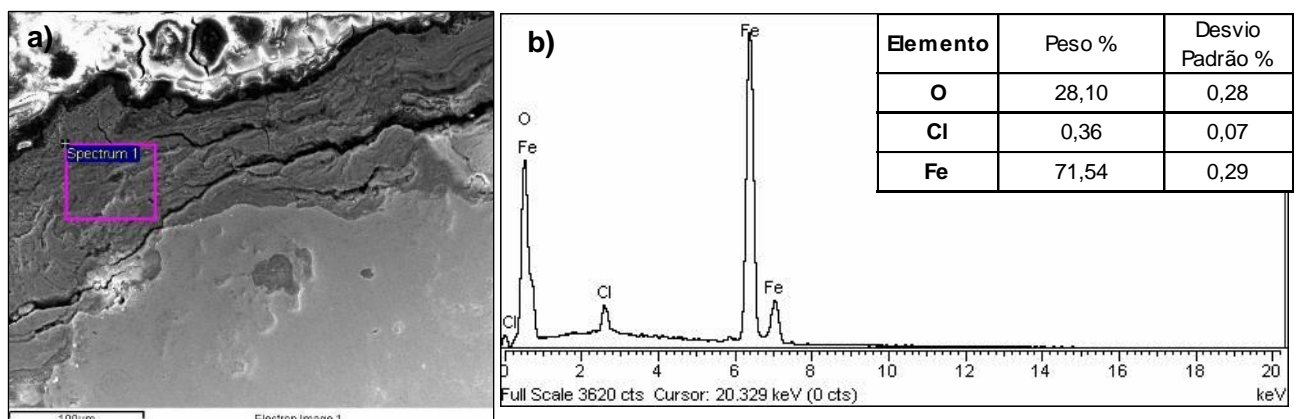
Figura 4.32 – Fotomicrografia obtida por SEM nos depósitos presentes na superfície externa do tubo da amostra A: a) zona analisada; b) espectro de EDS respetivo.

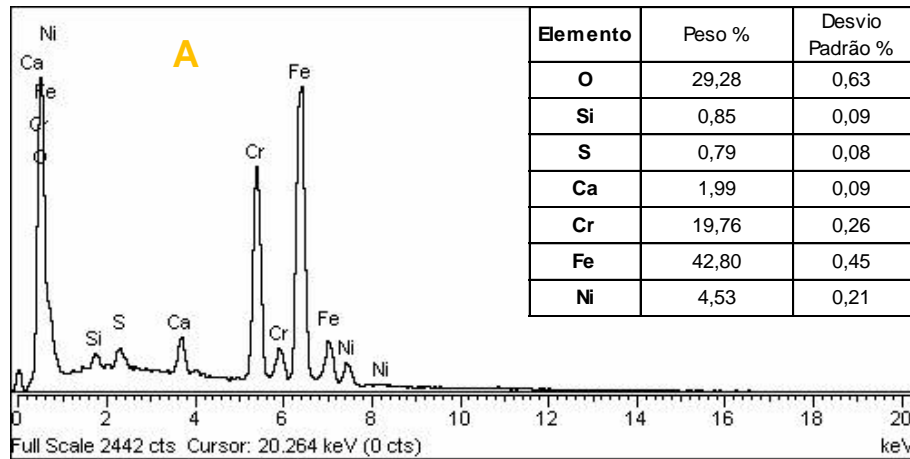
- No interior de uma fissura, com origem na superfície interna, e localizada no material fundido da soldadura circunferencial, verificou-se a presença de oxigênio, crómio e níquel muito provavelmente sob a forma de óxidos destes elementos, bem como a presença de cloro (Figura 4.33):
- No material fundido observou-se fissuração essencialmente interdendrítica. (Figura 4.34);
- Observa-se uma picada sub-superficial, larga e profunda, a partir de uma picada estreita com origem na superfície interna na zona do material fundido da soldadura. A picada é profunda possivelmente propagando-se em forma de túnel (Figura 4.35 e 4.36). Esta é uma morfologia típica de corrosão por microrganismos.

Figura 4.36 – Espectro de energias EDS e tabela com composição química semi-quantitativa para a zona A, identificada na Figura 4.35.

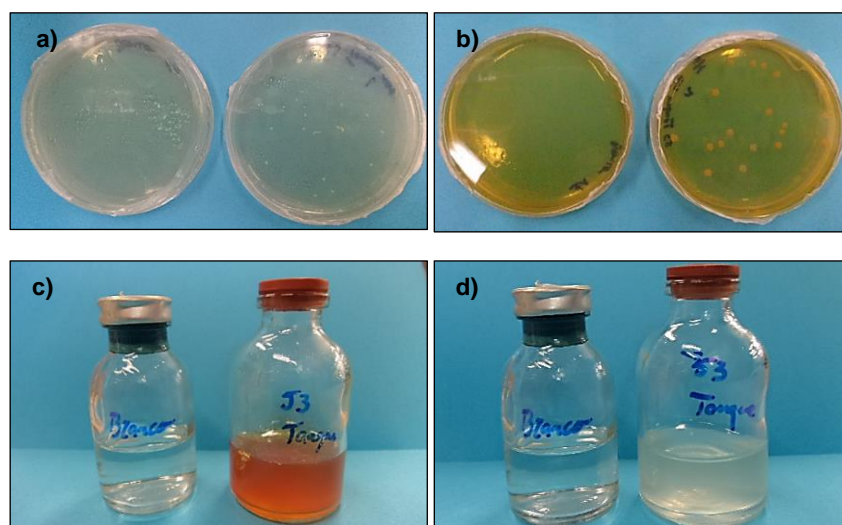
Na amostra retirada do Tanque: presença de colónias aeróbias totais, anaeróbias totais, de bactérias oxidantes de ferro, identificadas pela coloração alaranjada, e de bactérias redutoras de sulfato, indicadas pelo aumento da turbidez (Figura 4.37).

Figura 4.37 – Meios de cultura para a análise microbiológica da água recolhida no tanque: a) bactérias aeróbias; b) bactérias anaeróbias; c) bactérias oxidantes de ferro; d) bactérias redutoras de sulfatos.

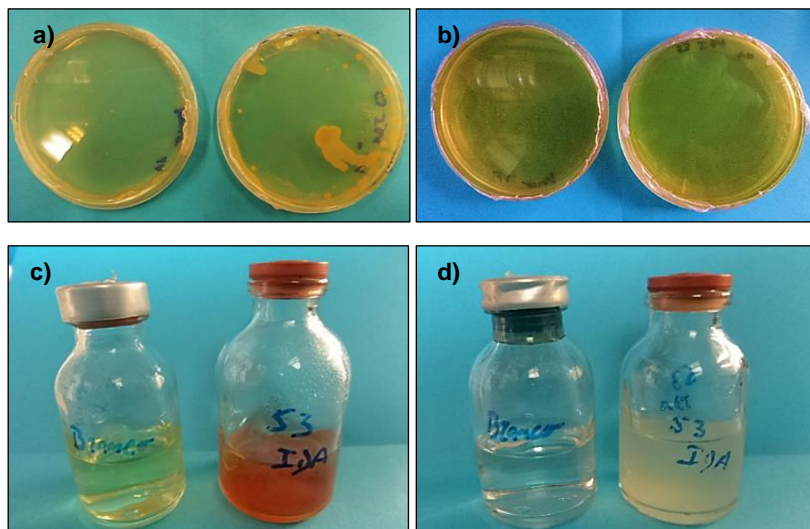
Nas amostras recolhidas do circuito e referenciadas como “Ida”: a ausência de colónias anaeróbias totais e presença das restantes bactérias em estudo (Figura 4.38).

Figura 4.38 – Fotografias ilustrativas dos meios de cultura onde foi realizada a análise microbiológica da amostra de água recolhida na tubagem de ida: a) meio de cultura para colónias de bactérias aeróbias; b) meio de cultura para colónias de bactérias anaeróbias; c) meio de cultura para colónias de bactérias oxidantes de ferro; d) meio de cultura para colónias de bactérias redutoras de sulfatos.

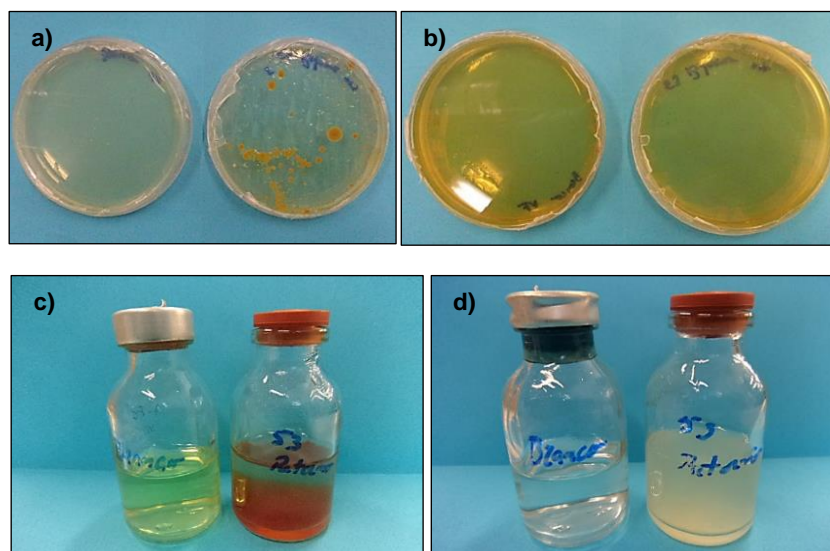
Nas amostras recolhidas do circuito e referenciadas como “Retorno”: a ausência de colónias anaeróbias totais e presença das restantes bactérias em estudo (Figura 4.39).

Figura 4.39 – Fotografias ilustrativas dos meios de cultura onde foi realizada a análise microbiológica da amostra de água recolhida na tubagem de retorno: a) meio de cultura para colónias de bactérias aeróbias; b) meio de cultura para colónias de bactérias anaeróbias; c) meio de cultura para colónias de bactérias oxidantes de ferro; d) meio de cultura para colónias de bactérias redutoras de sulfato.
