Processos de Avaliação dos Pavimentos Rodoviários
Caso de Estudo: Reforço do Pavimento em Dois Trechos
do Sublanço Enxara/Torres Vedras Sul

Relatório de Estágio Curricular para obtenção do grau de Mestre em Engenharia Civil
na Área de Especialização de Vias de Comunicação e Transportes

Março de 2016

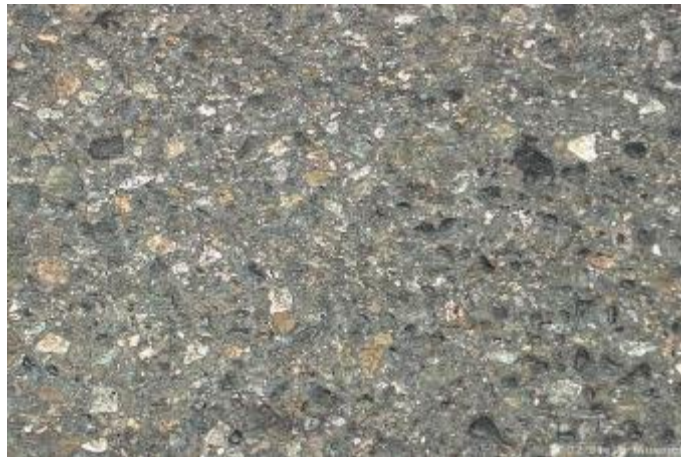
Figura 4.19 - Exemplo de agregados polidos [11]

O *polimento dos agregados*, exemplificado na Figura 4.19, resulta da abrasão dos agregados, provocando a redução da microtextura e do atrito entre o pavimento e o pneu.

O aparecimento desta patologia é devido, principalmente, à ação do tráfego, à qualidade dos materiais que pode não ser a mais adequada para a intensidade do tráfego e às condições climáticas que contribuem para a erosão dos agregados.

O nível de severidade não se aplica a este tipo de patologia.

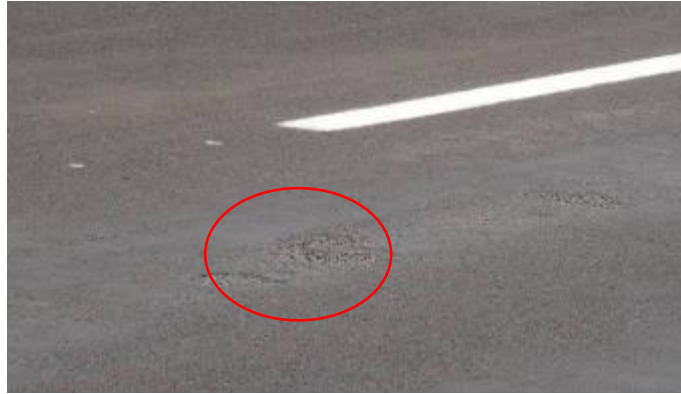
Figura 4.20 - Exemplo de pelada [11]

As *peladas*, identificadas na Figura 4.20, são frações da camada de desgaste que se desprendem da camada inferior.

O aparecimento das peladas deve-se ao subdimensionamento da camada de desgaste, à qualidade dos materiais utilizados que podem não ser adequados ao tipo de tráfego, à deficiente ligação entre a camada de desgaste e a camada de regularização e à agressividade do tráfego.

- Baixo, quando a largura é inferior a 30 cm;
- Médio, quando a largura varia entre os 30 e os 100 cm;
- Elevado, quando a largura é superior aos 100 cm.

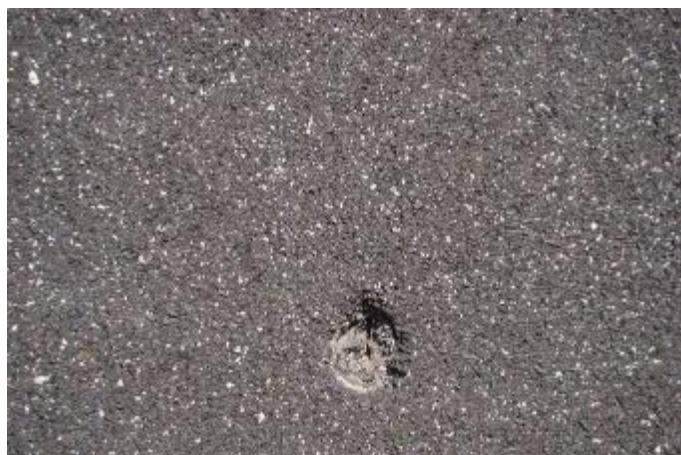
Figura 4.21 - Exemplo de ninhos [11]

Os *ninhos*, exemplificados na Figura 4.21, são desagregações da camada de desgaste, de formato arredondado, que se podem propagar para camadas betuminosas inferiores. Os ninhos são a evolução de outros tipos de patologias, nomeadamente a evolução da pele de crocodilo.

O aparecimento desta patologia deve-se à qualidade dos materiais utilizados, que não se adequam ao tipo de tráfego, à execução deficiente das camadas betuminosas, à deficiente ligação entre a camada de desgaste e a camada de regularização e à reduzida compacidade das camadas estruturais.

- Baixo, quando os ninhos têm uma profundidade inferior a 2 mm;
- Médio, quando os ninhos têm uma profundidade que varia entre os 2 e 4 cm;
- Elevado, quando os ninhos têm uma profundidade superior 4 cm.

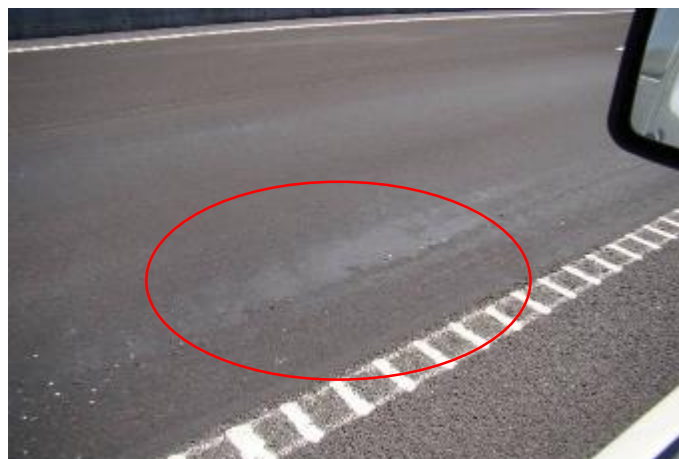
Figura 4.22 - Exemplo de exsudação [11]

A *exsudação*, exemplificada na Figura 4.22, é um tipo de patologia que resulta da alteração da composição da camada de desgaste. Esta patologia leva à migração do ligante em excesso, com o conseqüente envolvimento dos agregados grossos e redução da macrotextura.

O aparecimento desta patologia deve-se à deficiente formulação da mistura betuminosa aplicada na camada de desgaste, podendo ser devido ao excesso de ligante, utilização do ligante com viscosidade reduzida ou excesso de agregados finos, em conjunto com a ação do tráfego, principalmente do tráfego de pesados e lentos e as condições climáticas (pluviosidade, variações de temperatura).

- Baixo, quando a exsudação apresenta uma largura inferior a 30 cm;
- Médio, quando a exsudação apresenta uma largura entre os 30 e os 100 cm;
- Elevado, quando a exsudação apresenta uma largura superior 100 cm.

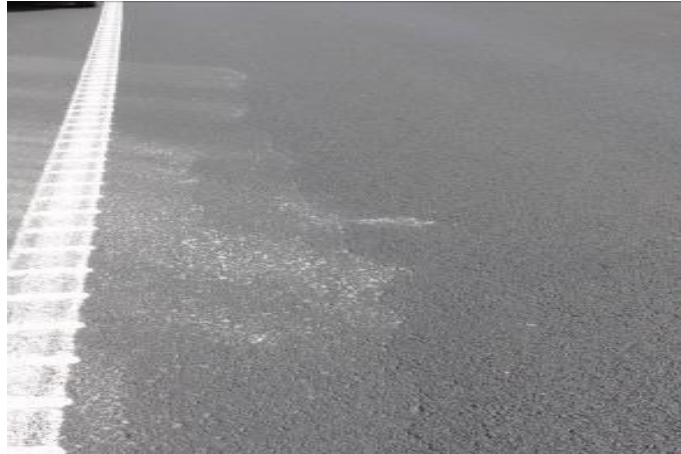
Figura 4.23 - Exemplo de subida de finos [11]

A *subida de finos*, exemplificada na Figura 4.23, é uma patologia resultante da libertação de água existente na fundação, arrastando os finos das camadas atravessadas.

Esta patologia ocorre nos pavimentos com camadas betuminosas fendilhadas e com retenção de água no interior da fundação, devido a condições climáticas e de drenagem que favorecem a existência de nível freático elevado, resultando num processo de expulsão de água, com origem na compressão exercida pela passagem dos veículos sobre os pavimentos.

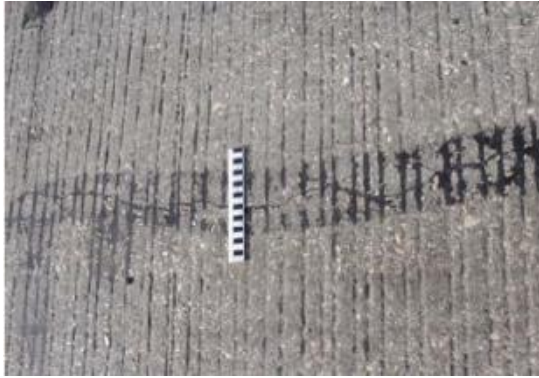
Figura 4.25 - Fissura Longitudinal/Transversal do Pavimento Rígido [16]

As fissuras podem ser longitudinais, transversais ou nos cantos, como se pode observar nas Figura 4.25 e Figura 4.26:

- As fissuras longitudinais desenvolvem-se paralelamente ao eixo da via;
- As fissuras transversais desenvolvem-se perpendicular ao eixo da via;
- As fissuras de canto desenvolvem-se nos cantos e são causadas pelo encurvamento das lajes.

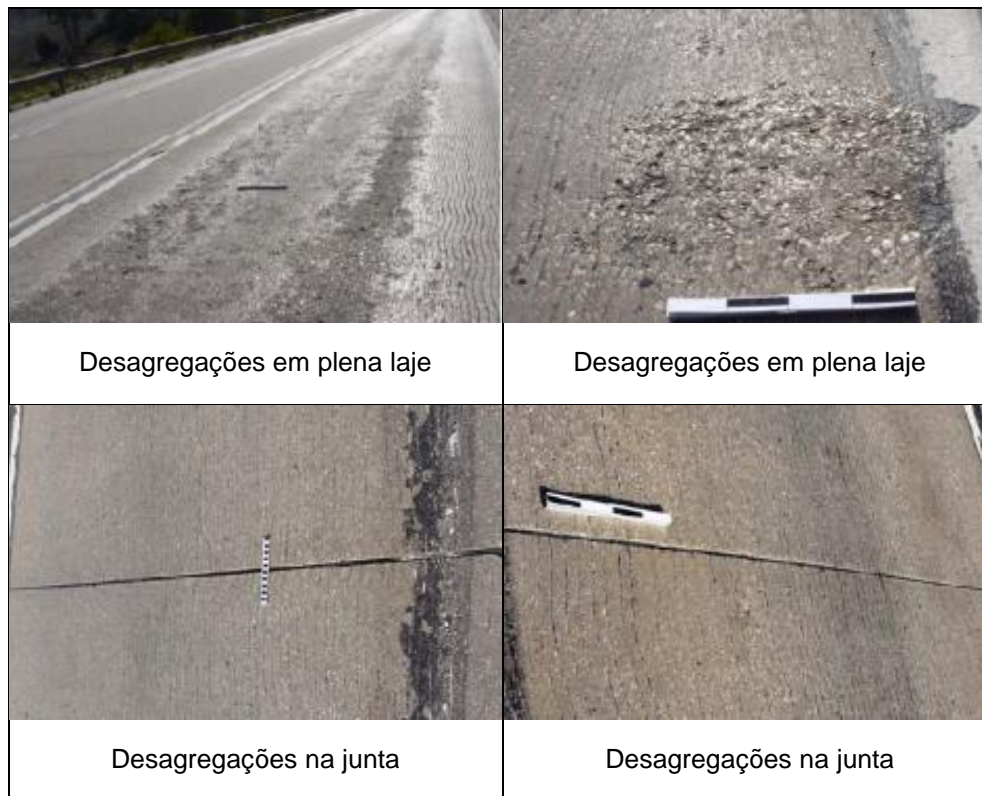
Figura 4.27 - Exemplo de desagregações superficiais [16]

A desagregação superficial é um tipo de patologia que pode ocorrer ao longo das juntas ou em plena laje, como se pode verificar no exemplo da Figura 4.27.

As desagregações superficiais verificadas nas juntas, ocorrem devido a estas serem muito estreitas ou apresentarem uma selagem deficiente, permitindo a entrada e incrustação de agregados e levando ao esmagamento do betão por ação mecânica dos pneus.

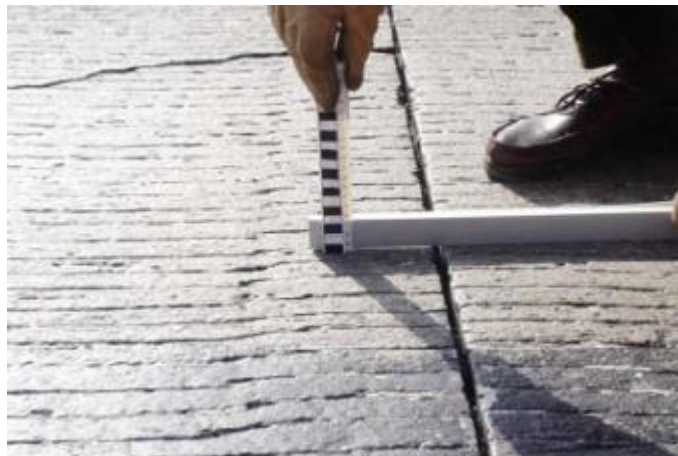
Figura 4.28 - Exemplo de escalonamento das lajes [16]

O escalonamento das lajes, exemplificado na Figura 4.28, é o desnível entre dois lados de uma junta ou entre dois bordos.

- Baixo, quando o afastamento entre lajes tem uma dimensão inferior a 5 mm;
- Médio, quando o afastamento entre lajes tem uma dimensão que varia entre os 5 mm e 1 cm;
- Elevado, quando o afastamento entre lajes tem uma dimensão superior a 1 cm.

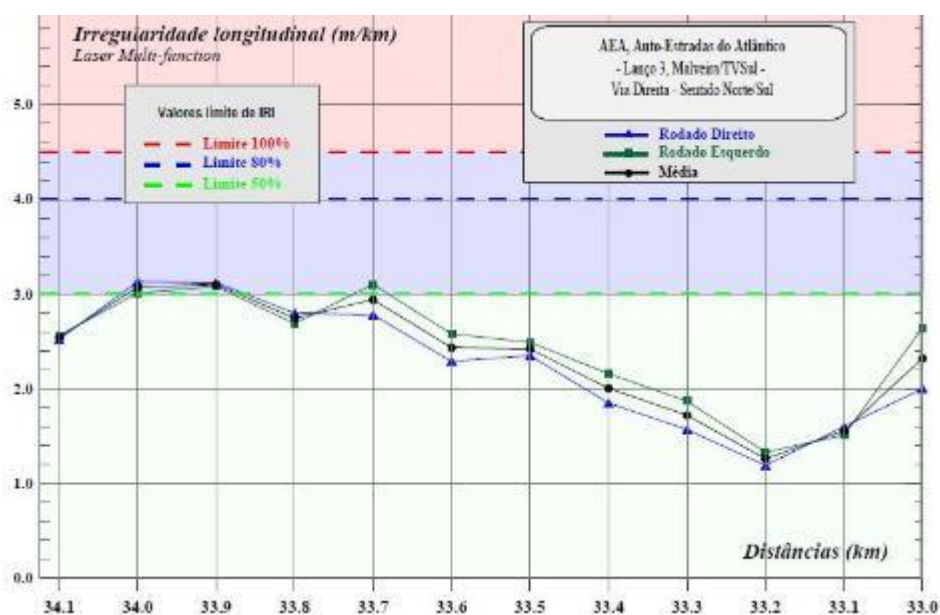
Figura 5.3 - Gráfico do IRI da via direita no sentido Norte/Sul [17]

A partir do gráfico conclui-se que existem 3 valores limites para o IRI, o limite a verde para 3.0 m/km, o limite a azul para 4.0 m/km e o limite vermelho para 4.5 m/km. Os resultados obtidos no ensaio estão quase todos dentro dos limites estipulados, havendo 3 pontos que estão ligeiramente acima dos 3 m/km, resultando num pavimento de classificação bom.

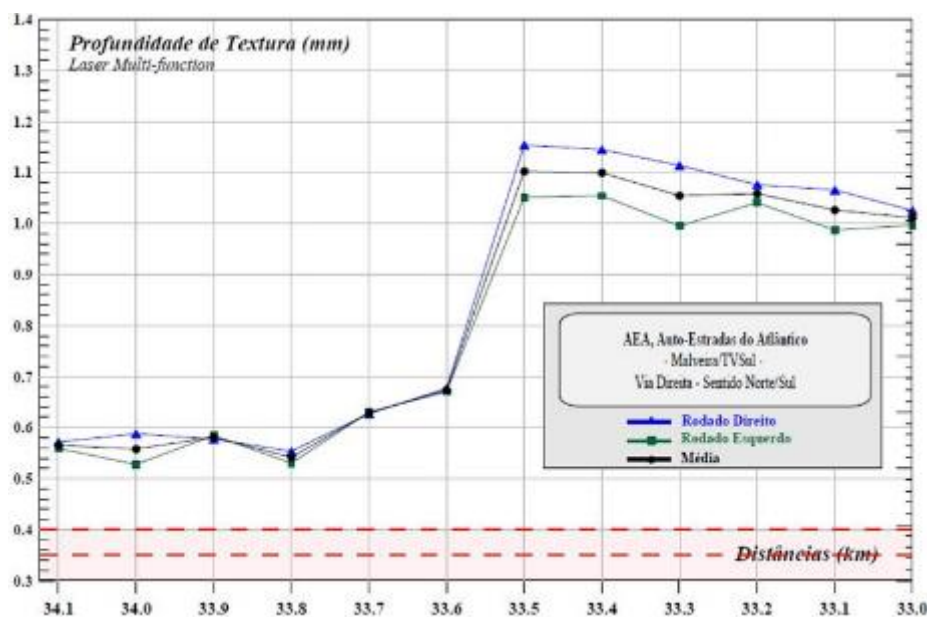
Figura 5.4 - Gráfico da PT da via direita no sentido Norte/Sul [17]

A partir do gráfico da Figura 5.4, que representa os valores da profundidade de textura para a via direita, no sentido Norte/Sul, entre o km 34+100 e o km 33+000, é possível observar que existe um limite para a macrotextura da camada de desgaste e que os valores não podem estar abaixo dos 0.4 mm, concluindo que os valores estão dentro dos limites exigidos para a profundidade de textura (PT).

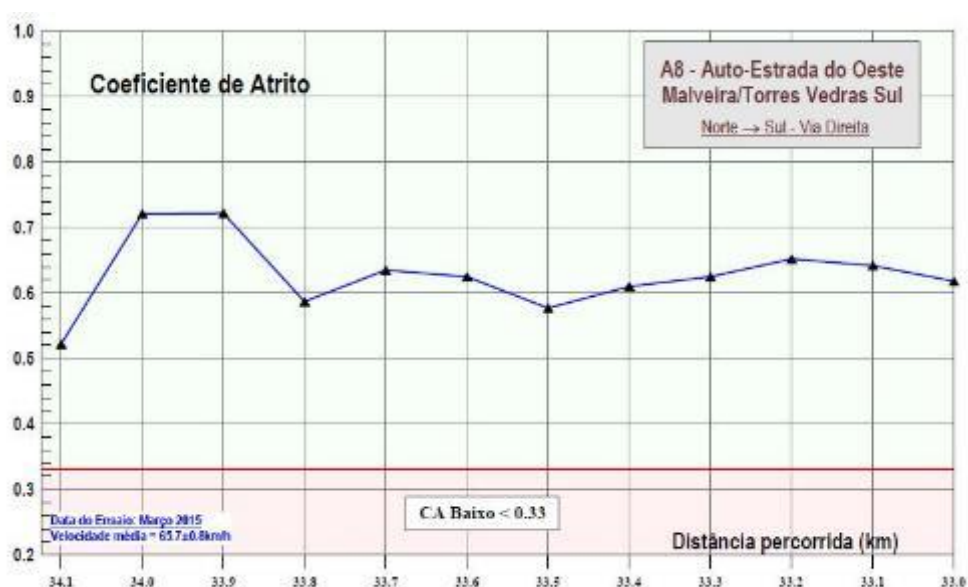
Figura 5.6 - Gráfico do CA da via direita no sentido Norte/Sul [17]

Os valores do CA devem estar acima dos 0.33, que é o valor para o qual se considera que é baixo e conseqüentemente que o pavimento não cumpre este parâmetro. De acordo com os valores apresentados no gráfico, conclui-se que neste trecho os valores do CA estão acima do limite definido, tendo dois pontos que se destacam dos outros por terem um valor muito superior, 0.72 aproximadamente.

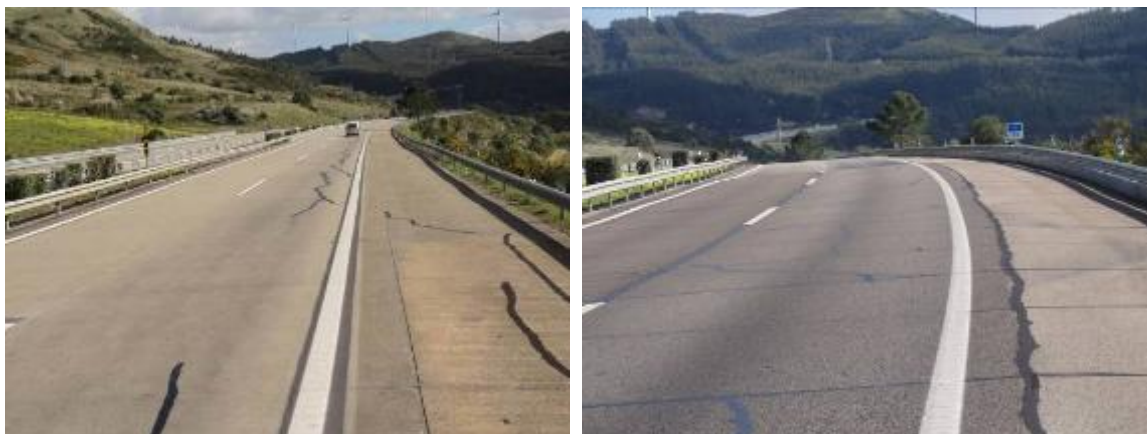
Figura 5.9 - Sublanço Enxara/Torres Vedras Sul [17]

Esta empreitada consiste no reforço do pavimento do Sublanço Enxara/Torres Vedras entre o km 32+700 e o km 32+816 e entre o km 33+000 e o km 34+125. Na Figura 5.9, apresentam-se duas zonas do sublanço antes de ser realizada a reparação.

A empreitada englobou três fases distintas, a primeira de sinalização e cortes de via, conforme definido no Dossier de Exploração e no Projeto das Condições de Execução da Obra (PCEO), a segunda direcionada para os tratamentos da superfície, consistiu nas selagens de fissuras existentes e deteriorações pontuais, a terceira e última fase foi destinada aos trabalhos de pavimentação, ou seja à execução das camadas de regularização e de desgaste.

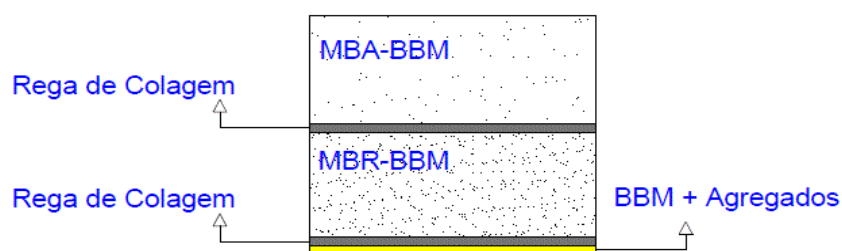
Figura 5.16 - Constituição do pavimento

A nova estrutura das camadas betuminosas, representada na Figura 5.16, consistiu na execução de uma pequena camada (enchimentos representado na Figura 5.17), através da aplicação de betume modificado com média percentagem de borracha (BBM) e colocação de agregados. Após a execução dessa camada, aplicou-se a rega de colagem que permite estabelecer a ligação com a camada de regularização. A rega de colagem utilizada é uma emulsão betuminosa modificada com incorporação de polímeros. A camada de regularização foi de 4 cm, sendo constituída por uma mistura betuminosa rugosa com betume modificado, com média percentagem de borracha reciclada de pneus (MBR-BBM) e com 5.3% de BBM. Para garantir a ligação entre a camada de regularização e a camada de desgaste, aplicou-se uma rega de colagem com as mesmas características que a primeira. A camada de desgaste foi feita com mistura betuminosa aberta, betume modificado com média percentagem de borracha reciclada de pneus (MBA-BBM), com 4 cm de espessura e 6% BBM.

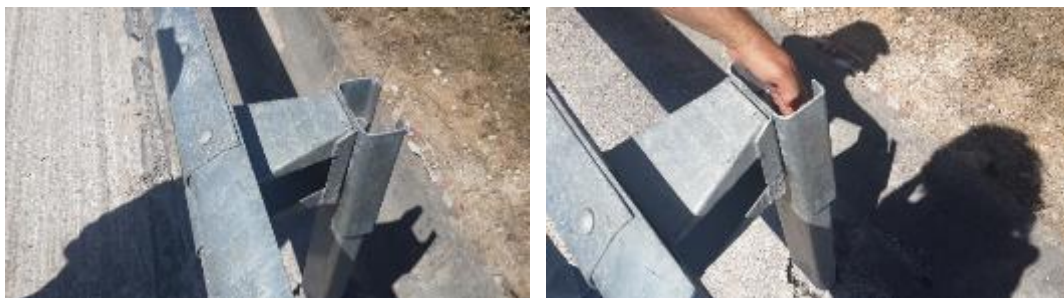
Figura 5.19 - Exemplo de Alongadores

Para a realização desta obra, devido à alteração das cotas da plataforma, foi necessário em determinados pontos ajustar estes equipamentos de segurança e para isso recorreu-se à utilização de alongadores, com se encontra exemplificado na Figura 5.19, garantindo as exigências no que diz respeito à altura dos prumos.

As guardas de segurança na berma direita, que antes eram guardas flexíveis foram substituídas para perfis de betão.

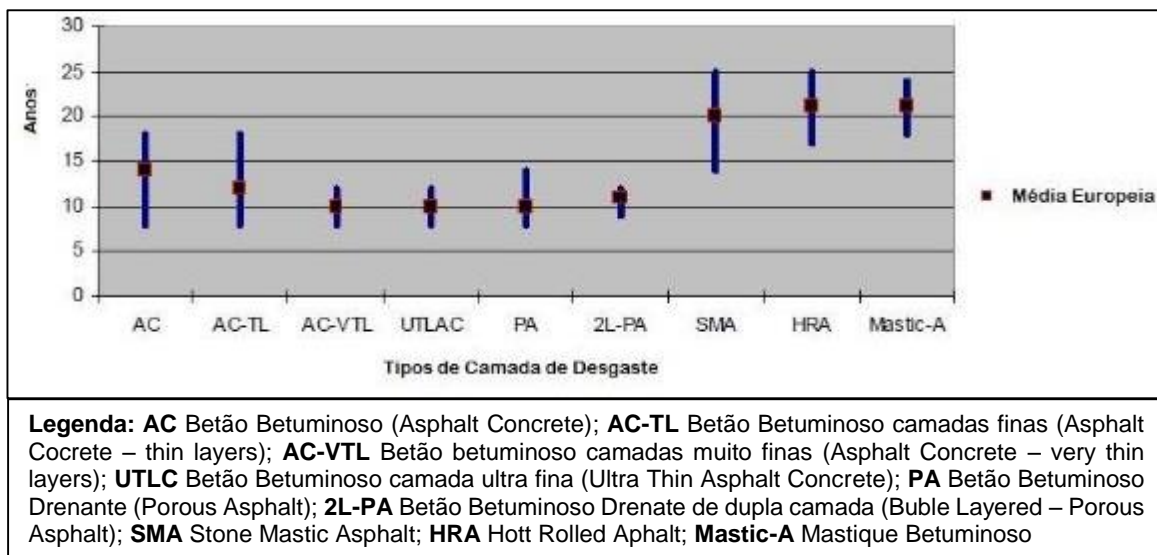
Figura 5.20 - Durabilidade das Misturas [23]

De acordo com o relatório da EAPA “Sustainable Roads – Longlife Asphalt Pavements” durabilidade de um pavimento é garantida tanto pela qualidade da fundação, como pelo tipo de mistura aplicada nas camadas superficiais. Na Figura 5.20 é possível analisar o gráfico realizado pela EAPA, relativamente à durabilidade das misturas betuminosas.

Analisando o gráfico constata-se, que as misturas utilizadas na construção de camadas finas, ultrafinas e camadas drenantes têm menor durabilidade, atingido em média os 10 anos de

As misturas modificadas, apesar de terem um custo superior ao das misturas convencionais, garantem maior durabilidade e, conseqüentemente, os custos de manutenção e conservação são mais reduzidos, o que compensa o custo do investimento inicial. De seguida serão apresentadas as principais características das misturas que apresentam maior durabilidade, de acordo com o gráfico apresentado na Figura 5.20:

Das várias misturas estudadas, de acordo com a durabilidade e a relação custo benefício optou-se pela mistura *Stone Mastic Asphalt* (SMA), como sendo uma possível mistura a ser aplicada caso se verifiquem novas degradações no Sublanço em estudo.
