INSTITUTO SUPERIOR DE ENGENHARIA DE LISBOA

Área Departamental de Engenharia Civil

Acompanhamento da construção do edifício Focus Lx na Avenida António Augusto de Aguiar

Relatório de estágio para obtenção do grau de Mestre em Engenharia Civil na área de
Especialização de Edificações

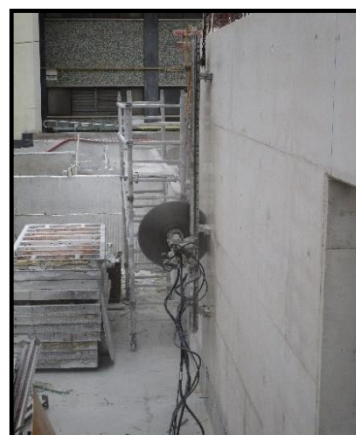
Figura 3.16: Demolição do segundo troço da parede Pa2f por corte diamantado, 2015.

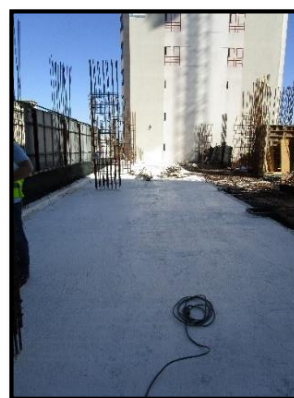
Figura 3.18: Acabamento após a descofragem da pala localizada na laje do piso 1, 2015.

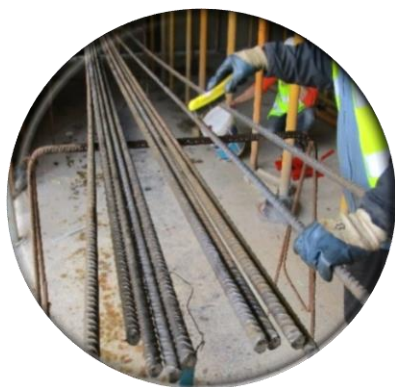
Para um melhor aproveitamento das características do betão branco e para que se evite não conformidades de alguns elementos, o aço deve-se encontrar completamente limpo sem presença de quaisquer substâncias que possam contaminar a superfície de betão. Na presença de aço já oxidado procede-se à escovagem (Figura 4.6), limpeza das armaduras e ao tratamento das mesmas (Figura 4.7).

Figura 4.6: Processo de escovagem das armaduras, 2015.

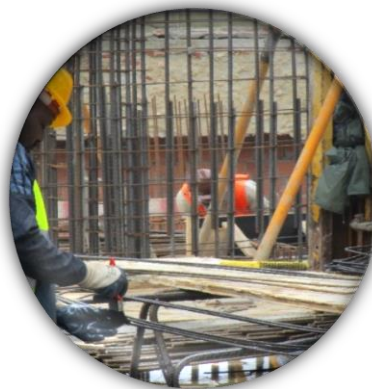
Figura 4.7: Processo de tratamento das armaduras, 2015.

Este tratamento consiste em aplicar-se uma demão de primário Conferkar (Anexo 4.A.2). De acordo com a ficha técnica da Conferkar, este produto foi concebido para proteger a superfície e funcionar como um primário, protegendo por um período prolongado a superfície metálica (Tintas Kar, 2009).

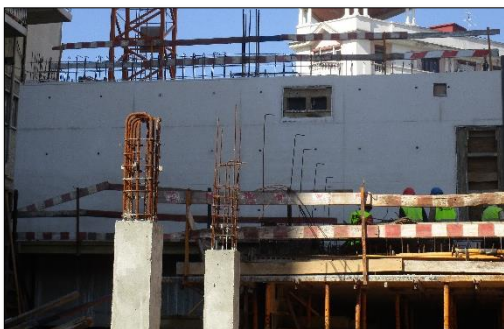
Figura 4.27: Primeiro troço da parede (Pa2f) após a descofragem, 2015.

Após a descofragem do troço Pa2f (Figura 4.27), detetou-se situações de ressalto em juntas, decorrentes do desfasamento de painéis, bem como a presença de manchas escuras na parede e manchas junto aos cones das tiges (Figura 4.28). A homogeneidade da cor foi comprometida e desta forma o troço de parede foi rejeitado pelo dono de obra e pelo projetista e consequentemente demolido.

Relativamente ao segundo e ao primeiro troço da parede, voltaram a ser cofrados e betonados.

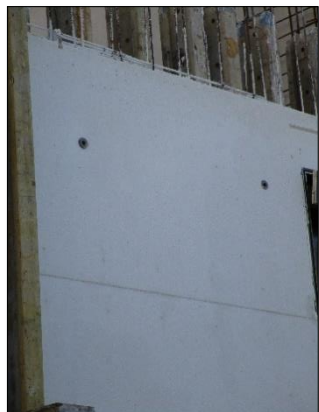
Figura 4.30: Pormenor do terceiro troço betonado, 2015.

O terceiro troço caracterizou-se pela boa execução da parede, cumprindo todos os procedimentos anteriormente descritos, originando um bom acabamento da parede como se demonstra na figura (4.30). A betonagem realizou-se com apoio de uma chaminé (figura 4.31) de forma a manter o betão o mais uniforme e distribuí-lo melhor.

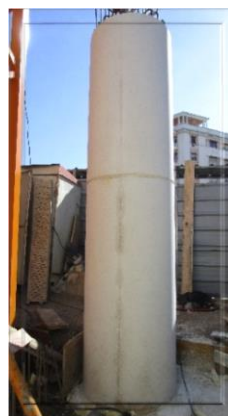
Figura 4.33: Resultado da descofragem do pilar P3, 2015.

Após a descofragem do pilar P3, verificou-se que o acabamento do referido pilar não se encontrava aceitável, apresentando manchas amarelas, riscos e defeitos decorrentes da utilização de um molde que não se encontrava nas melhores condições, assim como defeitos resultantes da má vibração do betão. Relativamente à junta de betonagem com pormenor em chanfro, constatou-se que a mesma não se encontrava perfeitamente definida, apresentando manchas e arestas danificadas (Figura 4.33).

Com base nas anomalias referenciadas o pilar P3 não foi aceite pelo dono de obra sendo necessário proceder à sua demolição e com este efeito encontrar uma solução alternativa ao molde de fibra de vidro (Figura 4.34). A solução encontrada foi a construção de um molde para pilares

circulares em metal com a altura pretendida, dando forma aos pilares circulares com um acabamento liso aceitável.
