**INSTITUTO SUPERIOR DE ENGENHARIA DE LISBOA**

## **Acompanhamento da ampliação do Restaurante Mexicano “La Siesta”, em Algés**

Relatório de estágio para obtenção do grau de Mestre em Engenharia Civil na área de  
Especialização de Edificações

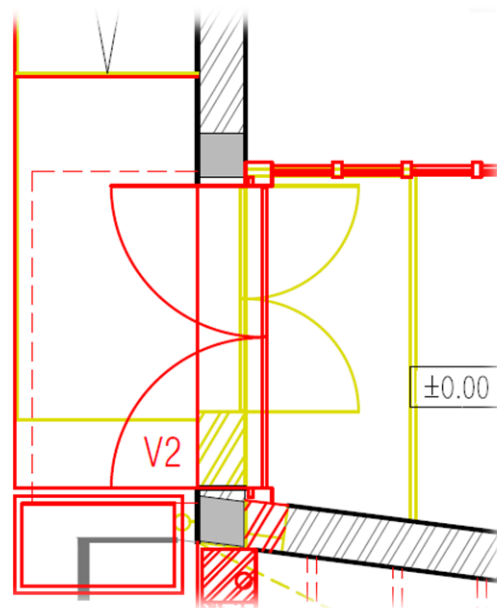
Figura 10 - Pormenor de alteração do vão principal de entrada

O projecto de arquitectura está muito desenvolvido na sua globalidade, não apresentando quaisquer dúvidas em relação ao que é pretendido executar (figura 9), no entanto, existiram alguns trabalhos de alterações ao existente devido ao facto de que o projecto de execução aprovado pelo Porto de Lisboa, não ia ao encontro do pretendido e comunicado pelo Dono de Obra, tendo o mesmo se responsabilizado pela não execução do mesmo. São exemplos

deste caso a alteração da dimensão da porta de entrada (figura 10) e a mudança de esquadria de um dos arcos falsos (figura 11) e de um vão de caixilharia exterior (figura 12).

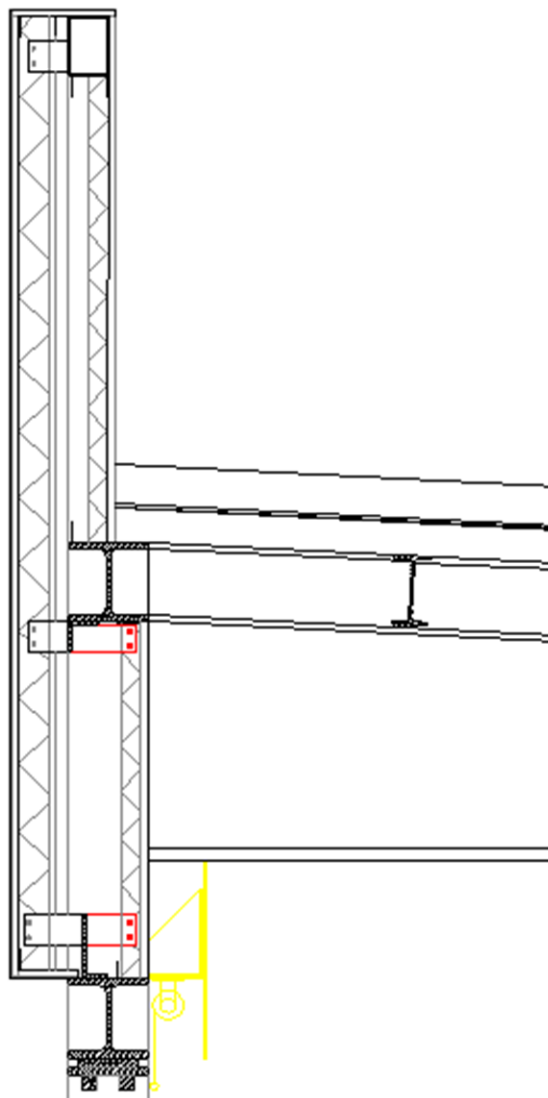
Figura 17 - Alteração pormenor estrutura metálica

No projecto de execução da arquitectura, estavam projectadas umas sancas para alojamento e ocultamento de uns estores de enrolar tipo *screen*, cuja fixação seria feita a uns elementos metálicos salientes da própria estrutura metálica, mas devido à desistência do uso de estores por parte do Dono de Obra foi necessário alterar o desenho de pormenor para uma correcta produção em oficina. Esta alteração possibilitou um melhoramento na fixação à estrutura do revestimento da face interior, tendo-se projectado umas peças adicionais de fixação

à estrutura metálica. Na figura 17 é possível observar o desenho desta alteração, onde podemos diferenciar a amarelo as peças a não produzir, e a encarnado as novas chapas de fixação.

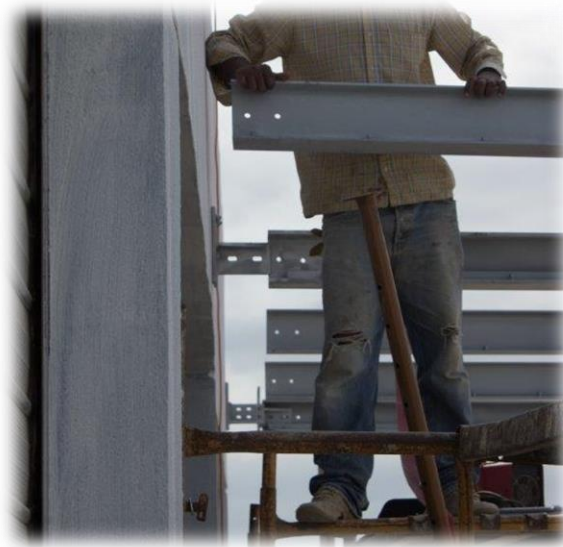
*Figura 18 - Espaçamento da estrutura metálica em falta*

Devido a um erro de medição por parte da serralharia contratada para a produção da estrutura metálica, aquando a chegada das peças para a pérgula da esplanada, verificou-se que a dimensão das vigas de encontro ao alçado existente estavam curtas sensivelmente 20cm e foi por isso necessário criar umas peças que perfizessem esta diferença, que após sugeridas e criadas pelo serralheiro montador, foi pedido pelo Dono de Obra, um cálculo estrutural à

integridade das mesmas e do conjunto. Para este efeito foi necessário o estagiário medir e recriar as peças com as ligações aparafusadas, de modo a enviar para o engenheiro responsável pelo projecto, para que o mesmo pudesse realizar os cálculos necessários. As figuras 18 a 21 mostram a origem do problema, assim como o modelo a três dimensões das peças de acréscimo.

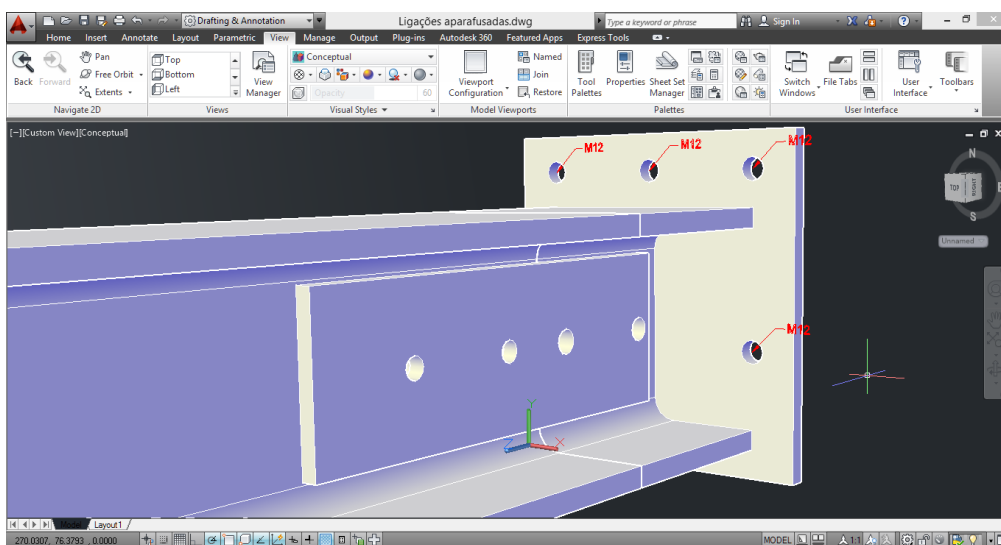
Figura 20 - Vista lateral da ligação (direita)

No lado contrário existe uma chapa de ligação dos três elementos com furações coincidentes com as da viga e as do esquadro, devido as mesmas não terem sofrido qualquer alteração.

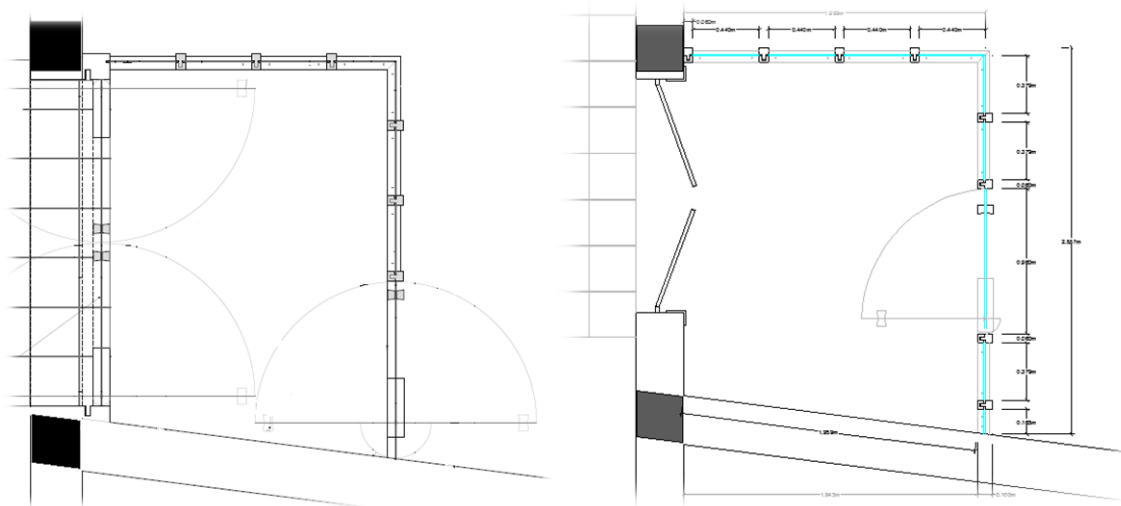
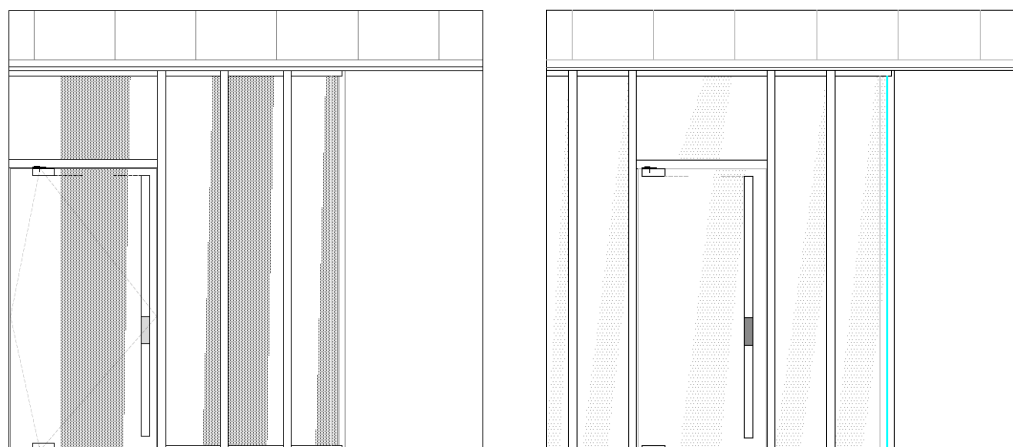
Devido ao não aumento do vão da porta de entrada e mantendo-se a intenção da execução do guarda-vento, originava a necessidade das pessoas terem de fazer um percurso menos directo porque a porta do guarda-vento localizava-se encostada à parede mais perto. A resolução deste problema foi uma reformulação do *layout* do guarda-vento, reposicionando a porta do mesmo na direcção da porta de entrada existente e a manter, como se percebe nas figuras 22 e 23.

Figura 22 - Planta do Guarda-vento – Antes e Depois

Figura 23 - Alçado frontal do Guarda-vento – Antes e Depois

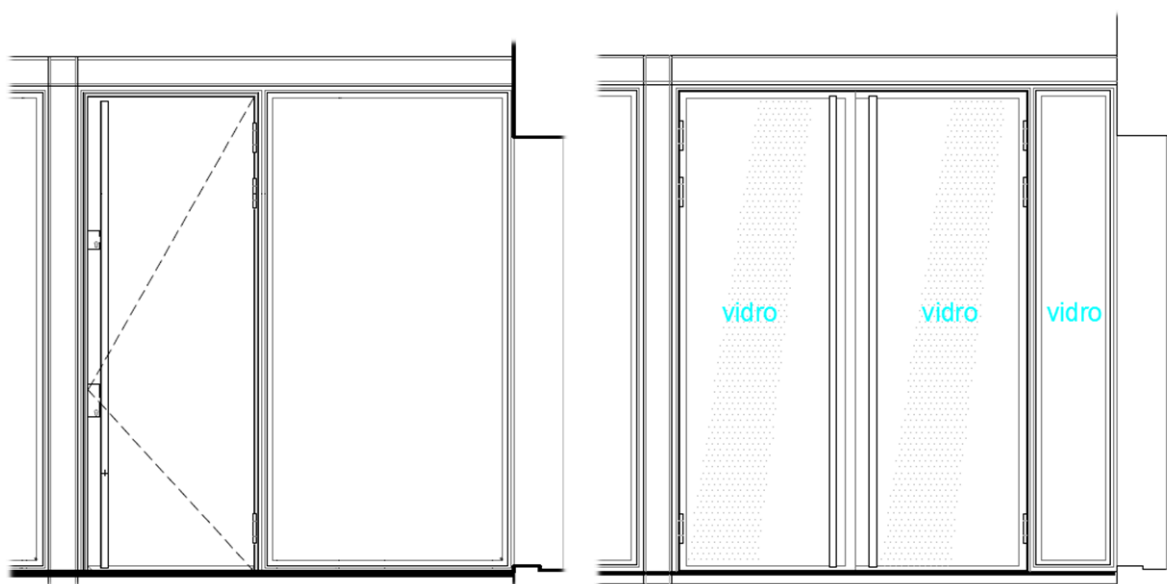
O projecto de arquitectura apresentava nos vãos de caixilharia exterior, uma porta de passagem entre a sala de refeições nova e a esplanada com uma folha de batente revestida a

chapa metálica e por isso completamente opaca. Não sendo esta a solução estética requerida pelo Dono de Obra, visto a restante caixilharia ser toda com vãos envidraçados e também devido ao facto de que será por aquela porta que o serviço da esplanada irá passar, uma porta opaca poderia originar alguns acidentes de percurso. Assim sendo, coube ao estagiário adaptar o desenho original do vão segundo as indicações do Dono de Obra, tendo sido duplicada a folha de porta e alterado o revestimento para vidro igual à restante caixilharia, conforme é possível comparar na figura 24.

*Figura 24 - Alçado do vão de acesso à esplanada – Antes e Depois*

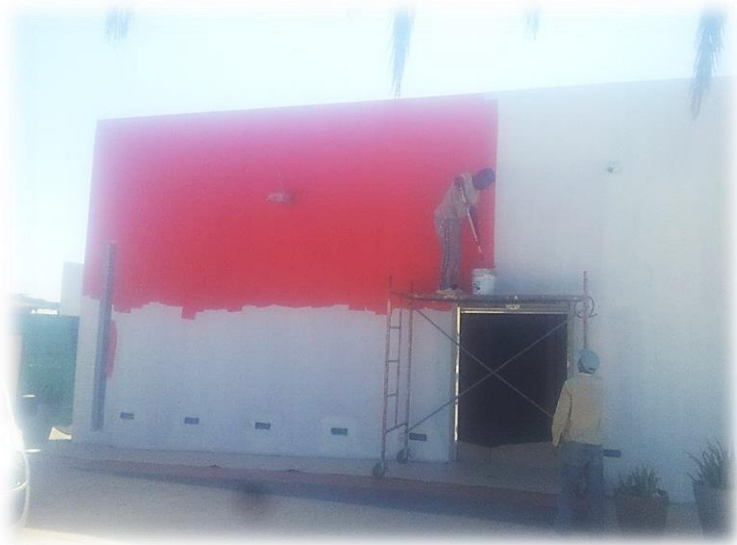
De salientar ainda a insuficiente segurança colectiva e individual durante o decorrer da actividade (como é bem visível na figura 97), tendo sido utilizadas plataformas elevadas de trabalho com insuficientes elementos de segurança, assim como com recurso a equipamentos já não regulamentados para o efeito.

*Figura 97 - Pintura do alçado da entrada*

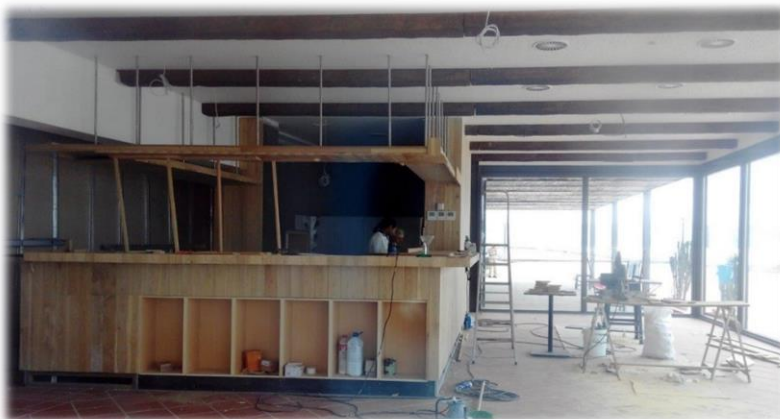
*Figura 101 - Bar em fase de aplicação do revestimento exterior*

Relativamente a todo o processo de fabrico e montagem do bar e seus elementos constituintes, é de salientar a não apropriada fixação dos elementos de sustentação da prateleira elevada em “consola”, que deveriam de estar ligados à estrutura metálica da cobertura ou a uma estrutura metálica intermédia oculta no tecto falso, ao invés da solução adoptada de ligação dos varões à estrutura do tecto falso, que como já foi descrito anteriormente, deveria de estar ligada à estrutura metálica de forma mais eficiente. Esta solução poderá trazer consequências relativamente à estética, sendo mais que provável a futura existência de espaçamento nas juntas do revestimento, e também a criação de flechas nos vãos, pela excentricidade entre os varões e respectivo elemento da estrutura do tecto falso, com o centro de massa da prateleira elevada.

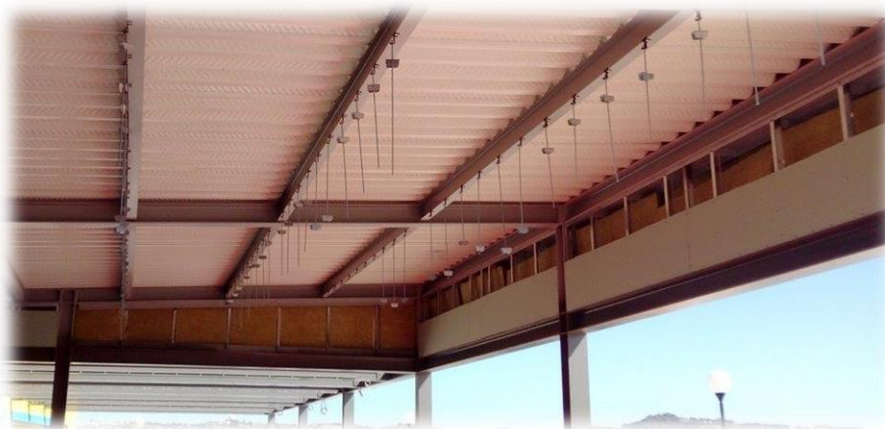
As platibandas criadas na nova sala de refeições têm directa ligação com o interior da mesma como é possível observar na figura 109, havendo por isso necessidade da colocação de isolamento térmico para atenuar as pontes térmicas presentes. Com efeito, foram colocadas duas camadas de placas de lã de rocha com 40mm de espessura, com subida pela face exterior até ao topo das platibandas.

No entanto a colocação das referidas placas não foi executada da maneira correcta, já que as mesmas encontram-se com espaçamentos excessivos entre elas e com a estrutura metálica auxiliar onde se inserem. Esta situação reduz consideravelmente a eficácia do sistema de isolamento.

*Figura 109 - Isolamento térmico das platibandas*

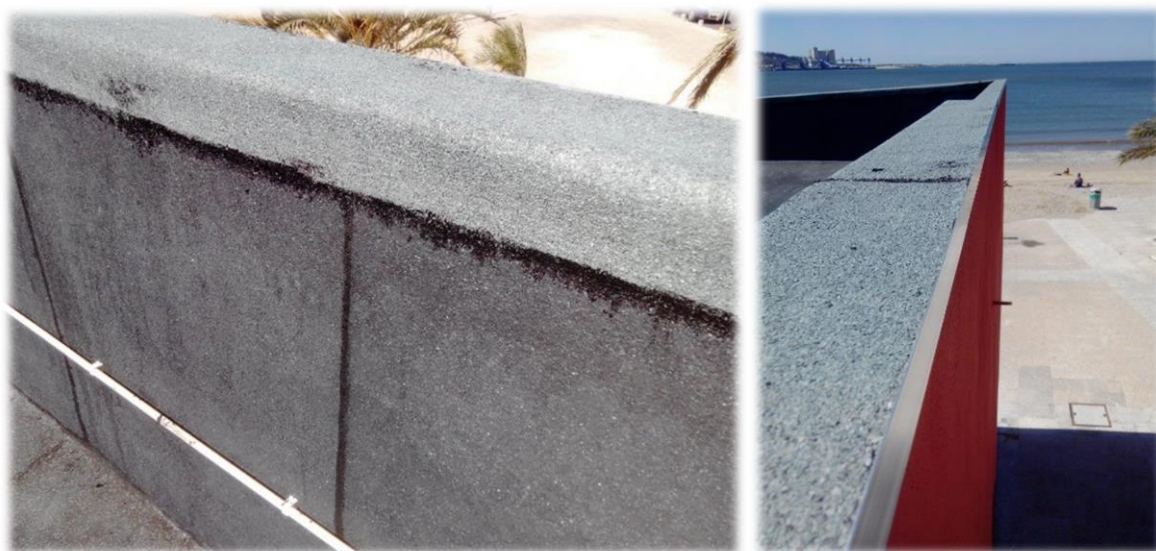
Tal como indicado em projecto, de modo a evitar algum escorrimento na superfície pintada, foi colocado um perfil pingadeira em alumínio natural (figura 110), com fixação aparafusada ao topo da platibanda, e localizado entre as duas camadas de telas. A sua funcionalidade, relativamente a este projecto, é discutível visto só existir uma platibanda de nível, sendo que as restantes apresentam pendente na direcção do desenvolvimento da platibanda.

*Figura 110 - Impermeabilização das platibandas com telas betuminosas (à esq.) Pormenor do perfil de pingadeira na periferia das platibandas (à dt.)*

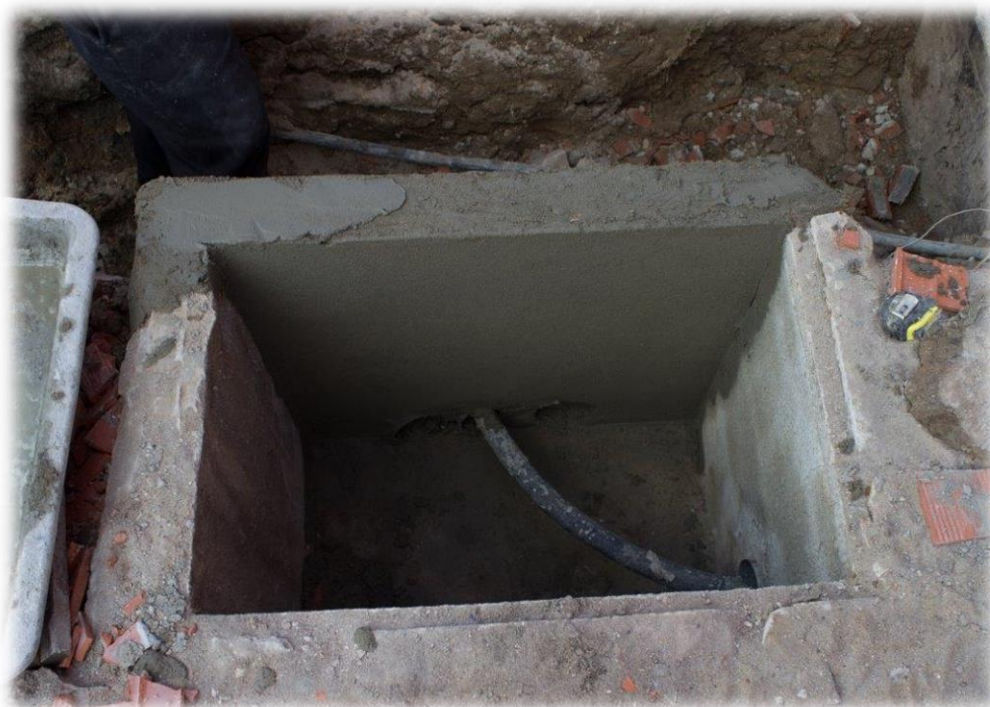
Após as marcações para as fundações no tardo da cozinha, verificou-se que uma caixa de visita do ramal de alimentação eléctrica ao restaurante coincidia com uma sapata contínua, pelo que foi necessário reduzir o tamanho da caixa (figura 118) de modo a compatibilizar a execução das fundações, não descorrendo a necessidade de acesso, a protecção do cabo e sua necessidade de manobrabilidade.

*Figura 118 - Caixa de visita ao ramal de alimentação eléctrica*

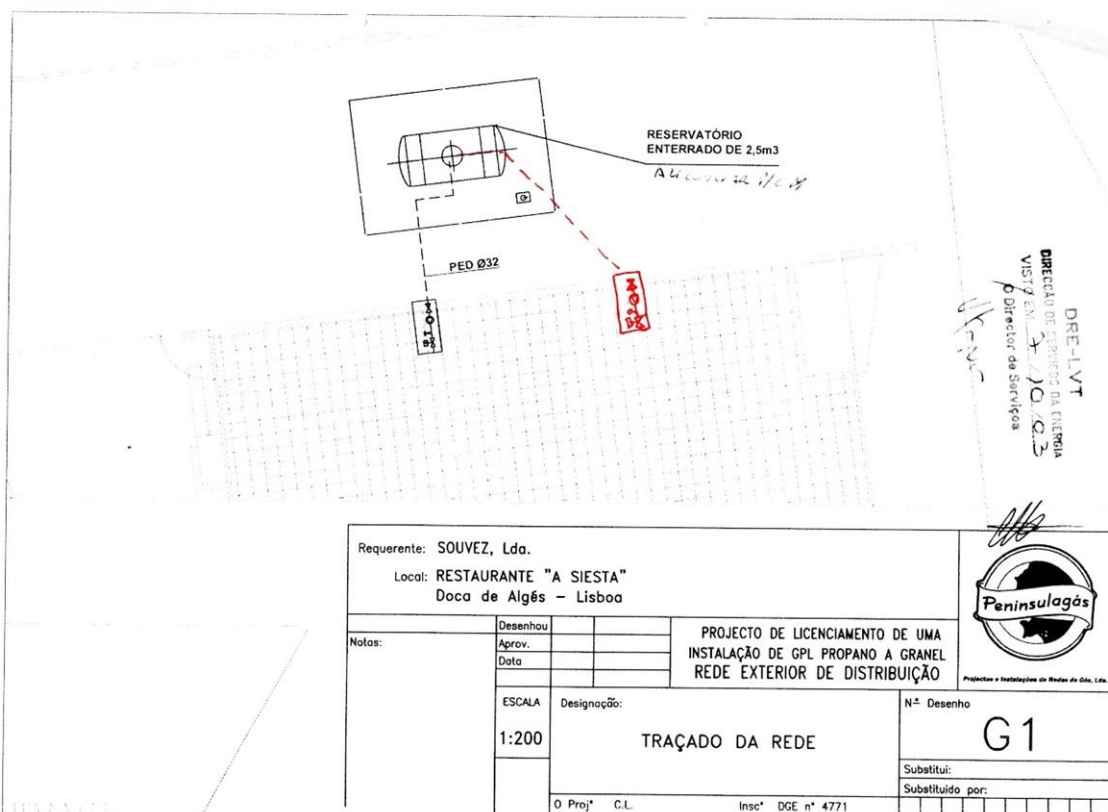
Figura 121 - Projecto da Rede de Gás

Verificou-se que a localização da caixa de corte geral não coincidia com a realidade, pelo que se tentou adivinhar o traçado real, representado a encarnado na figura anterior. Indicava ainda em projecto que a tubagem encontrava-se a não menos de 60cm da cota mais alta do pavimento e que existiria uma fita avisadora conforme é regulamentar. No entanto, tal não se verificou, o que acabou por ser descoberto da pior maneira, ocorrendo uma rotura por puxão aquando a abertura das valas para as fundações no local. A tubagem não só encontrava-se a cerca de 40cm da cota do pavimento, como a fita avisadora não existia, como é possível comprovar na figura 122.

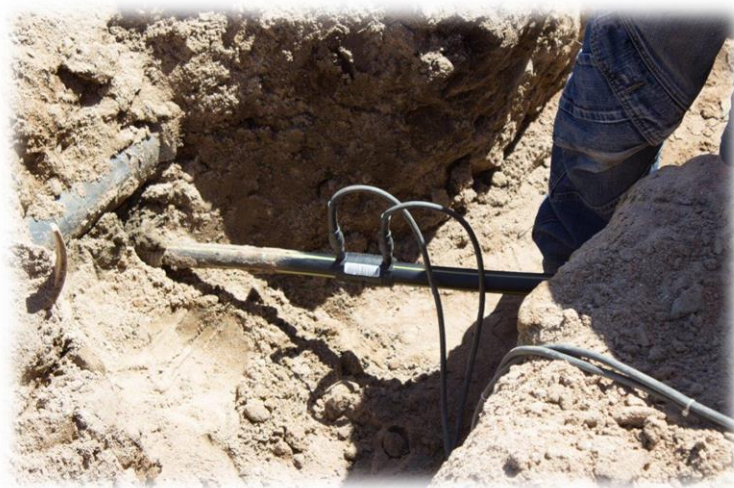
*Figura 124 - Processo de ligação por vulcanização eléctrica*

Relativamente ao troço de tubagem danificado, o mesmo foi cortado numa dimensão considerável, de modo a permitir a correcta distância para a execução das ligações por

vulcanização eléctrica. A ligação por vulcanização eléctrica (figura 124) funciona por intermédio de uma fonte de alimentação e uns ligadores próprios, que quando sujeitos a uma determinada carga durante um determinado período de tempo (ambas as indicações estão presentes no ligador), fazem derreter o composto que existe nas suas pontas, criando uma perfeita união entre si e o tubo adjacente (figura 125).
