## **Recuperação das Comportas de Uma Grande Barragem**

Relatório de Estágio de Natureza Profissional para a obtenção do Grau de Mestre em  
Engenharia Mecânica

**Novembro de 2023**

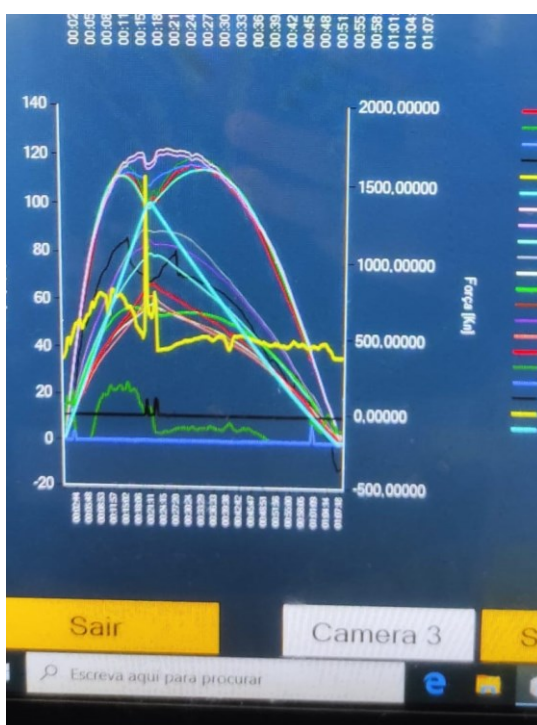
**Figura 14** – DC1 SMEM – Ensaio de abertura total. Em abcissas representa-se a variável tempo e em ordenadas as tensões medidas.

Estas fotografias ilustram como os gráficos gerados pelo sistema não são de fácil interpretação *in situ*. Apesar de, na imagem, apresentarem os valores corretos em absoluto, os zeros de cada

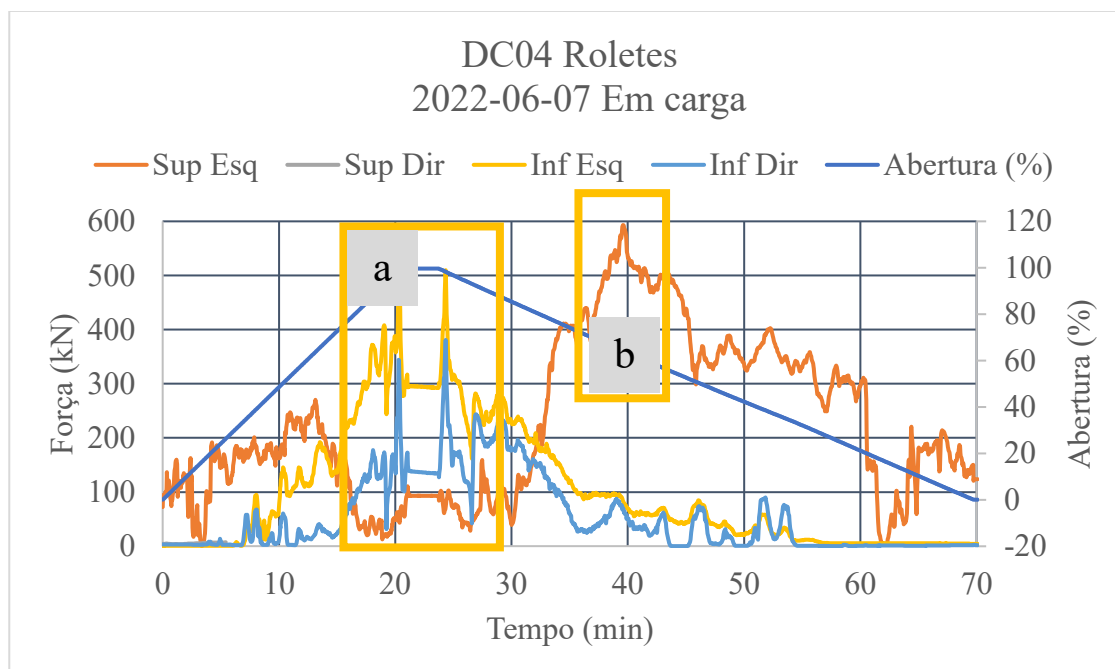
- Sup Esq- rolete superior margem esquerda a laranja
- Sup Dir- rolete superior margem direita a cinzento (este rolete nunca entra em contacto e, como tal, não apresenta valores de esforços)
- Inf Esq- rolete inferior margem esquerda a amarelo
- Inf Dir- rolete inferior margem direita a azul.

**Figura 15** – SMEM – gráfico de esforços nos roletes

O encostar dos roletes às peças fixas na parede só se verifica quando há um movimento de aproximação/afastamento relativo da comporta em relação às peças fixas. A intensidade desse apoio varia com as irregularidades das próprias peças fixas.

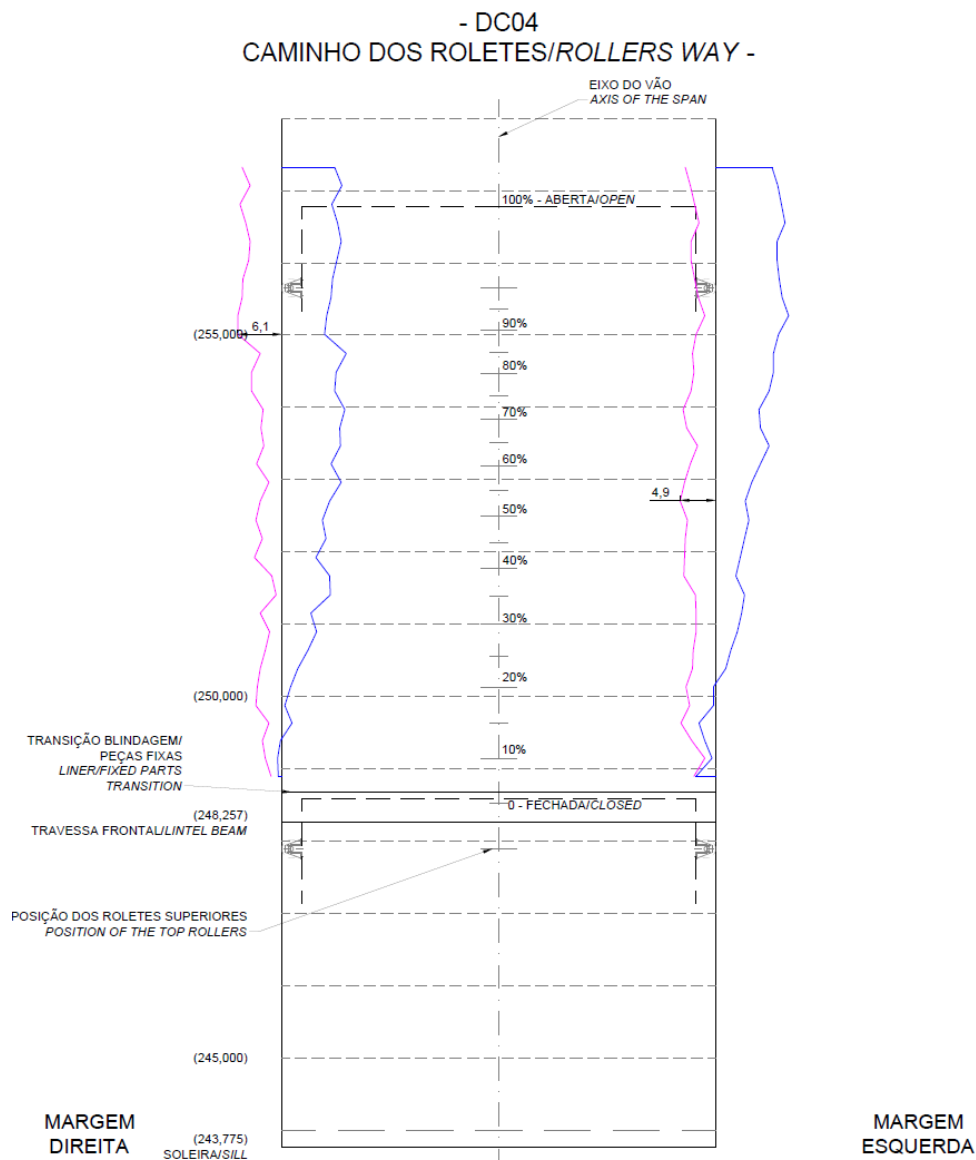
Apesar dessas dificuldades, os levantamentos topográficos permitiram, com um certo grau de certeza, traçar a posição das peças fixas (Figura 17).

**Figura 17** – Levantamento topográfico das peças fixas no DC4 – a linha cor-de-rosa representa o mesmo que a linha azul, mas com uma redefinição dos eixos de referência.

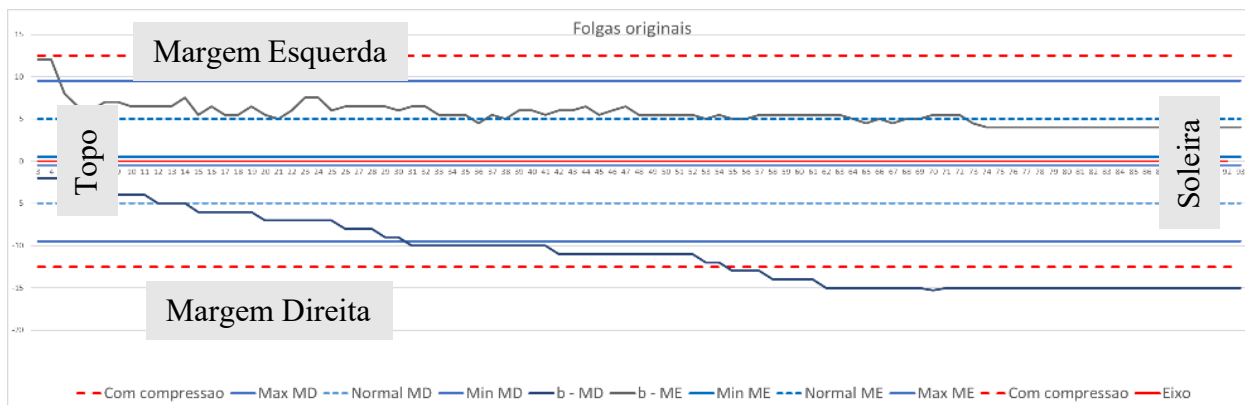
**Figura 19** – Medição de folgas em milímetros com a comporta fechada – Na esquerda topo da comporta, à direita soleira. Altura da comporta cerca de 9 metros. Marcações no eixo das ordenadas de 10 em 10 cm correspondendo aos parafusos de fixação das estanquidades. Marcações nas abcissas de 5 em 5 mm correspondendo às folgas da comporta com as peças fixas.

Na figura acima a linha vermelha horizontal ao centro, representa os dois lados da comporta (na realidade separados por 6 m). As várias linhas azuis (e vermelhas a tracejado) para cima e para baixo representam os limites de regulação (teóricos e de origem) das estanquidades laterais à esquerda e à direita (respetivamente). Mínimo 0,5 mm e máximo 12 mm. As duas linhas irregulares a cinzento representam a posição das peças fixas laterais, sendo a distância à linha vermelha central a distância às peças fixas ao lado da comporta.

Como se pode ver na figura acima, os valores das folgas introduzidos numa folha de cálculo permitem traçar um gráfico da posição da comporta em relação às peças fixas, identificando eventuais translações e rotações da comporta em relação às peças fixas. Permitem também identificar as diversas lombas e depressões que se verificam nas peças fixas e blindagem. No exemplo da Figura 19, na margem direita o topo da comporta está com pouca folga, mas dentro do limite teórico enquanto a zona inferior tem demasiada folga e está para além do limite teórico.

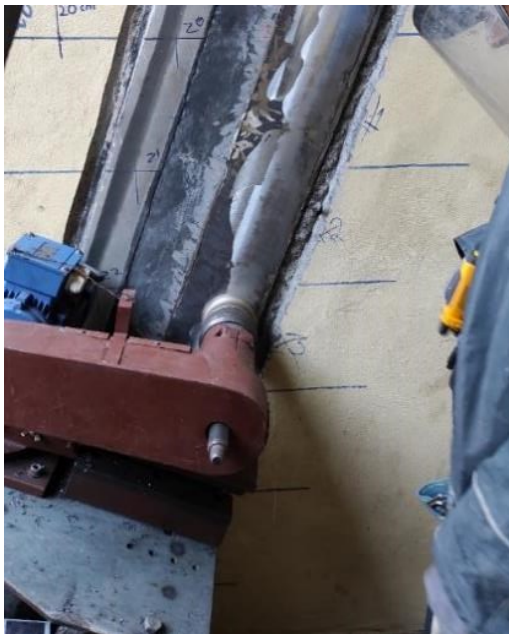
A máquina nº1 (Figura 20), mais antiga, foi projetada durante a primeira intervenção em 2019 para fazer a maquinagem das peças fixas acima da zona da passagem de água e para ser montada diretamente na parte superior da comporta. Na figura é possível ver o motor, a carenagem que protege a correia de transmissão e o corpo da fresa.

**Figura 20** – Máquina nº1 instalada no topo da comporta a maquinar as peças fixas superiores.

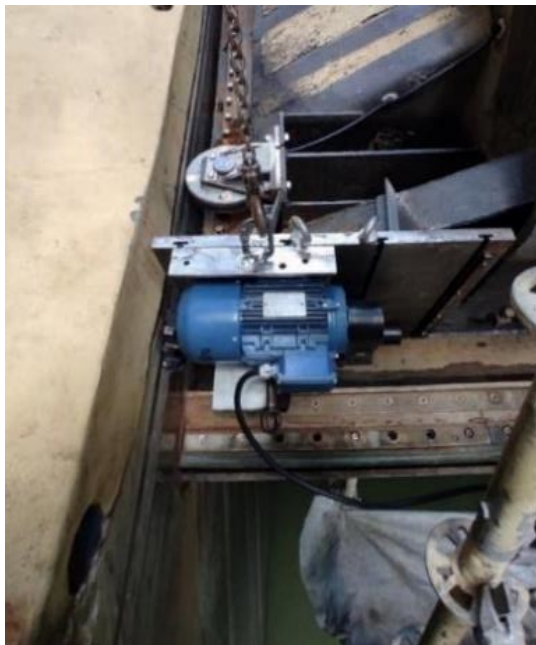
Como tal, foi projetada a máquina nº 2 (Figura 21), que permite a sua instalação na parte inferior da comporta, tendo sido projetada com altura reduzida (do centro da fresa à base da máquina) de modo a atingir um maior comprimento de áreas a maquinar. Na figura é visível o motor (azul) que aciona a fresa através de uma correia (com a carenagem a preto à direita). O corpo da fresa encontra-se por trás do motor e neste caso está a realizar o trabalho de maquinagem nas peças fixas na parede à esquerda da máquina.

**Figura 21** – Máquina nº2 – instalada na parte inferior da comporta a maquinar as peças fixas inferiores

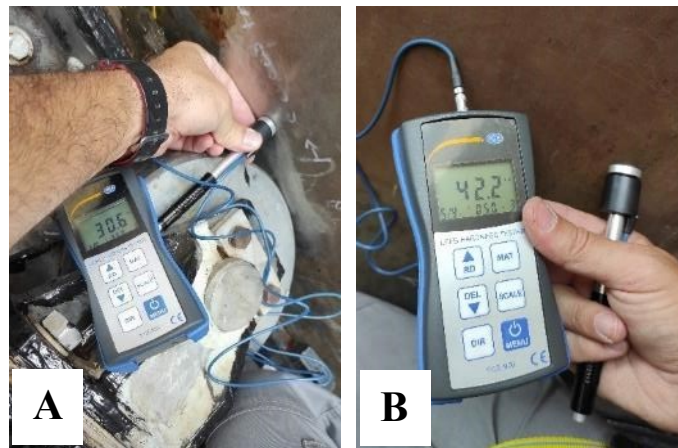
**Figura 22** – Medição da dureza A – Blindagem do DC2; B – Blindagem do DC1

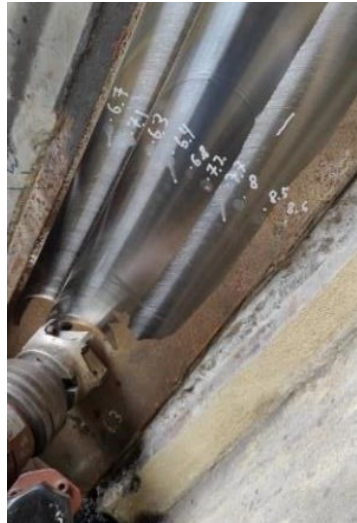
**Figura 23** – Medição de espessuras com o sonatest T-Gage V – marcação de espessura remanescente DC1 MD  
Durante a operação de maquinagem, foi importante acompanhar o operador periodicamente na medição de espessuras e no ajuste da máquina de modo a assegurar que o trabalho seguia de acordo com o planeado.

Nas primeiras tentativas (e no caso observado na Figura 23) verificaram-se desfasamentos da ordem dos 3 a 4 milímetros de profundidade de corte para uma largura de corte total de 300mm (neste caso e em várias passagens da máquina) entre as duas extremidades das pistas das peças fixas. Na Figura 24 é claramente visível esse desfasamento nos valores apontados diretamente na peça fixa. Esse desnível, obrigou a um realinhamento da máquina e posterior correção da superfície maquinada. Esse realinhamento foi feito rodando a máquina inteira na sua base.

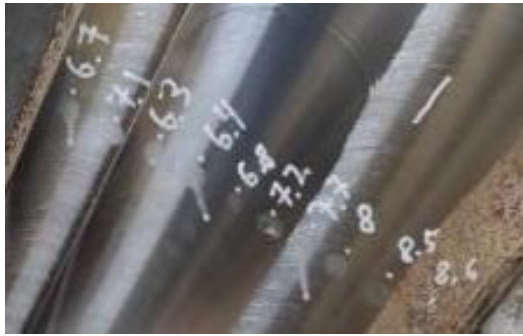
**Figura 24** – Medição de espessuras – marcação de espessura remanescente (detalhe)

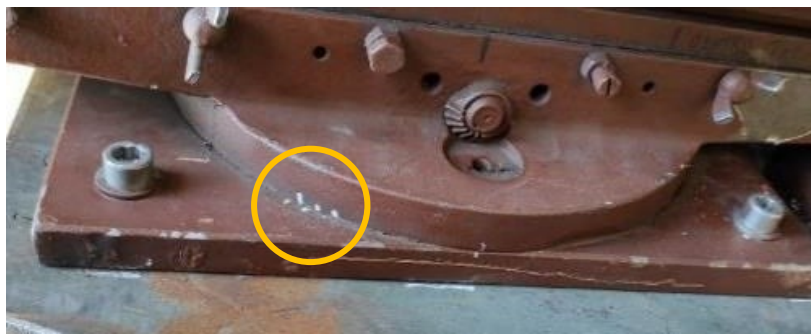
**Figura 25** – Alinhamento da máquina – Base da máquina 1

Para alinhar a máquina depois de verificado o desalinhamento, foi necessário abrir a comporta até uma zona onde ainda não havia nenhum desbaste realizado e aí fazer uma rotação da máquina. A Figura 25 apresenta a rotação necessária a esse alinhamento do caso acima descrito.

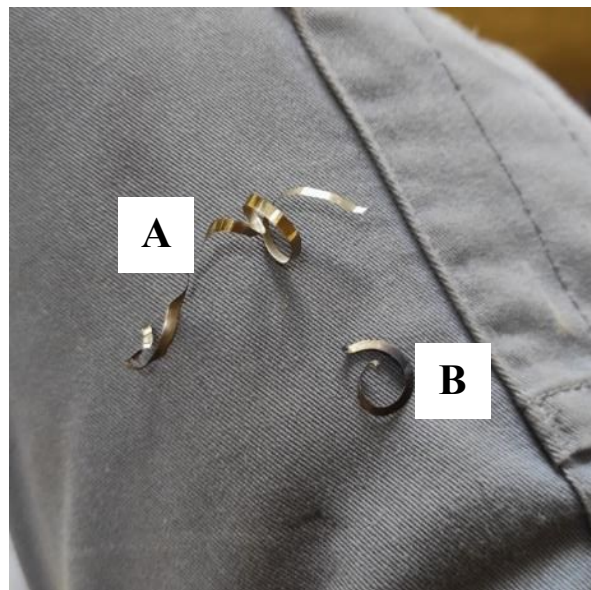
A apara A de aço inoxidável apresenta uma cor mais clara e com aspeto de ter atingido temperaturas pouco elevadas (ao contrário de algumas aparas, que no início da operação apresentaram tons de azul). A largura da apara corresponde ao avanço por pastilha e a espessura à penetração na peça.

A apara B de aço ao carbono, cortada com muito maior penetração, maior número de pastilhas e menor velocidade de avanço, apresenta tons azulados indicando ter atingido uma maior temperatura na própria apara. Neste caso, a largura representa a profundidade de corte e a espessura indica o avanço por pastilha.

**Figura 26** – Tipo de aparas removidas: A – Aço inoxidável; B – Aço carbono

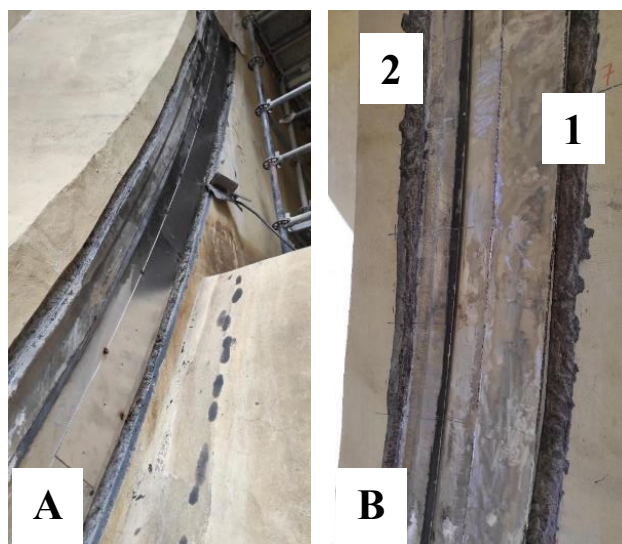
**Figura 27** – A – Instalação de forras; B – Soldadura (1 – Caminho da estanquidade, 2 – Caminho do rolete)

Após a maquinagem, foi necessário proceder à instalação das novas chapas de aço inoxidável. Começou-se por colocar as chapas no sítio, com pontos de soldadura e fez-se mais um movimento de abertura e fecho da comporta para verificações visuais e registo e análise de esforços. Depois de se verificar que estava tudo dentro do esperado foi efetuada a soldadura final (Figura 27)

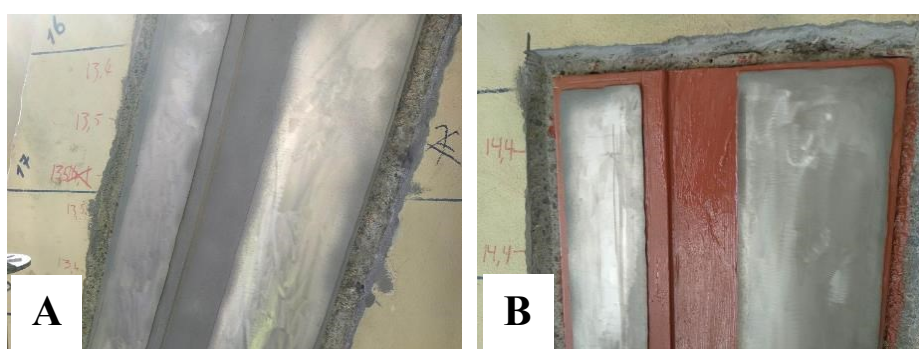
**Figura 29** – Proteção anticorrosiva: A – decapagem do aço ao carbono; B – primário aplicado na zona circundante do aço inoxidável

Depois da realização dos ensaios não destrutivos e das reparações feitas onde necessário, foi realizada a proteção anticorrosiva das partes metálicas de acordo com a especificação técnica interna (Gomes, CHB-230-ET-0011 - Technical Specification - Painting Application, 2021). O procedimento começou por uma decapagem para limpeza e preparação de superfície, garantindo o nível correto de rugosidade. Depois de garantir que as condições atmosféricas estavam de acordo com o especificado pelo fabricante, seguiu-se a aplicação de primário (Figura 29).

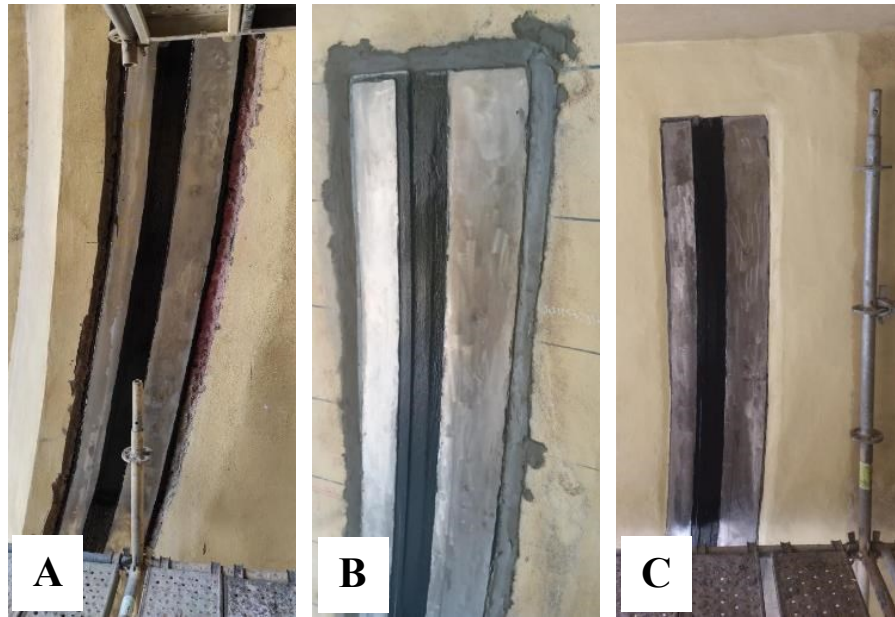
**Figura 30** – A – Pintura anticorrosiva do aço ao carbono; B – Aplicação do betão; C – Pintura do betão

Considerando os tempos corretos entre demãos foi feita a aplicação da pintura (Figura 30 – A), realizou-se o enchimento do betão de maneira a este não causar interferências com a comporta em movimento (Figura 30 – B) e finalizou-se com pintura do mesmo de acordo com a especificação técnica (Gomes, CHB-230-ET-0012 - Technical Specification – Concrete Repair, 2021) (Figura 30 – C).

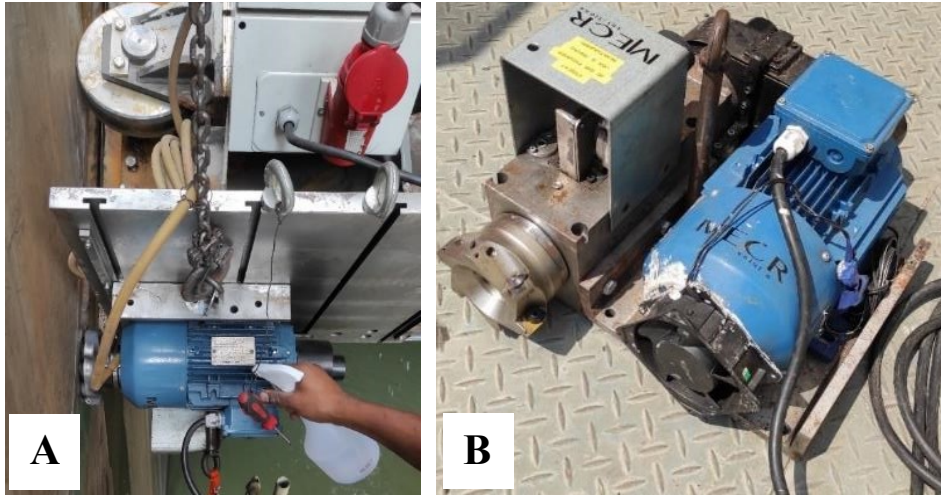
Para proceder à maquinagem do aço martensítico, foi necessário ajustar os parâmetros de corte para uma velocidade de rotação muito reduzida, tendo-se observado que nestas condições o motor sobreaquecia de tal forma que perdia binário.

**Figura 33** – Sobreaquecimento máquina 2: A – Uso de ar comprimido e borrifador de água; B – Instalação de ventilador

De modo a baixar a temperatura, inicialmente procedeu-se direcionando ar comprimido ao motor enquanto se aprovisionava um ventilador adequado (Figura 33).

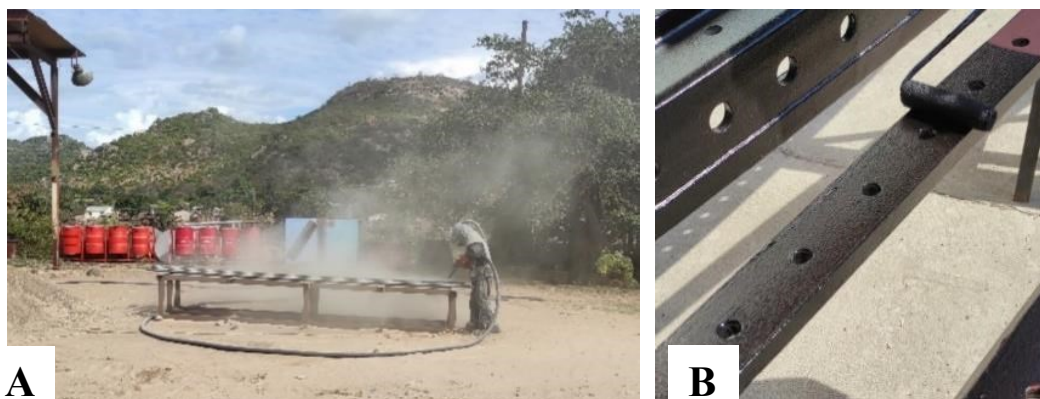
**Figura 37** – A – Decapagem por jato abrasivo; B – Aplicação da proteção anticorrosiva

O processo de recuperação das estanquidades envolveu a substituição das borrachas por umas novas, decapagem e nova aplicação de proteção anticorrosiva das barras de suporte e de aperto (Figura 37).

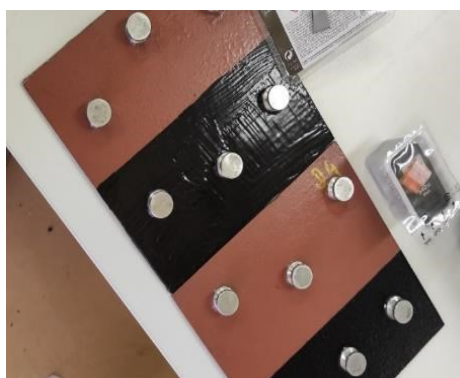
**Figura 38** – Ensaio de aderência por tração PULL-OFF observando-se os diversos dispositivos de teste colados às superfícies de teste com pintura anticorrosiva

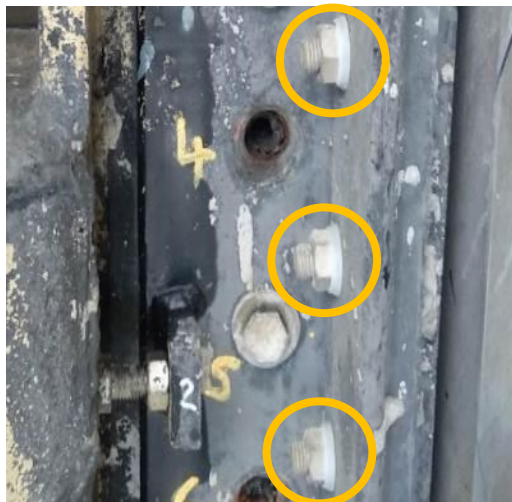
**Figura 41** – Anilhas de plástico tipo DUBO colocadas para evitar o contacto entre metais

No reaperto do conjunto foram usadas anilhas de plástico (tipo DUBO) (Figura 41) para evitar o contacto entre diferentes metais e, conseqüentemente, corrosão galvânica.

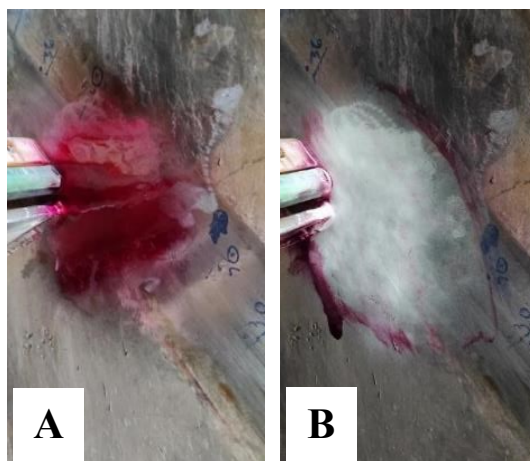
**Figura 47** – Fissura DC1 – Ensaio de Líquidos Penetrantes após reparação da fissura

Depois de executada a soldadura e feito o arrefecimento lento, foi efetuada a regularização da superfície com uma rebarbadora e uma régua de alumínio. Por fim foi realizado um ensaio por líquidos penetrantes (Figura 47), tal como descrito no capítulo 4.3.

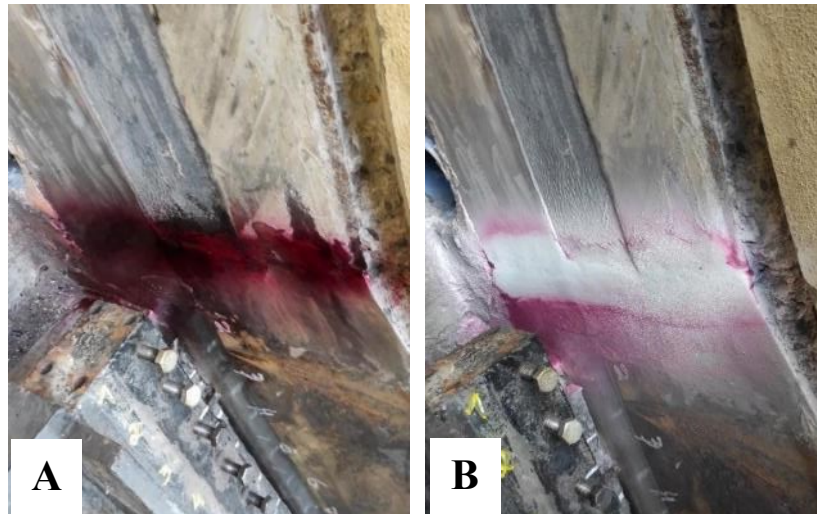
**Figura 50** –Inspeção da zona soldada: A – aplicação de líquidos penetrantes; B – Aplicação de revelador

Em todos os casos foram realizadas inspeções com líquidos penetrantes como descrito no capítulo 4.3 (Figura 50) e foi feita a reparação de defeitos quando estas eram detetadas.

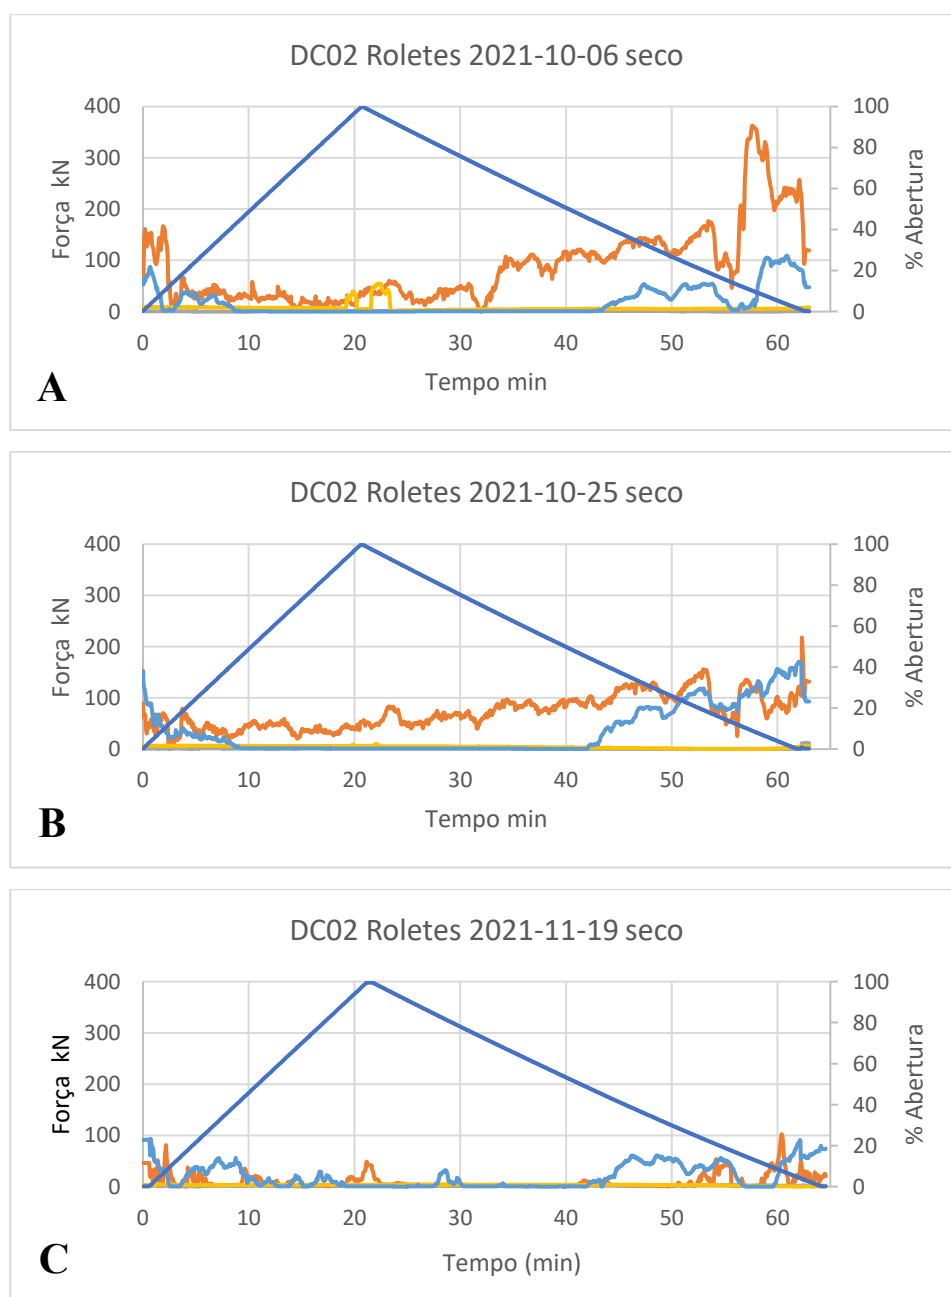
Analisando os gráficos e os trabalhos realizados, pode-se concluir que os objetivos básicos da intervenção foram alcançados.

**Figura 52** – Sistema de controlo – Esforços nos roletes ao longo da abertura e fecho da comporta registados em 3 alturas da intervenção: A – no princípio; B – durante; C – no final
