## **Inspeção e Manutenção de Torres de Radiocomunicações**

**Torres Transportáveis e Torres GFRC**

**Ensaios de Tração em Ancoragens**

Relatório de estágio para obtenção de grau de Mestre em Engenharia Civil

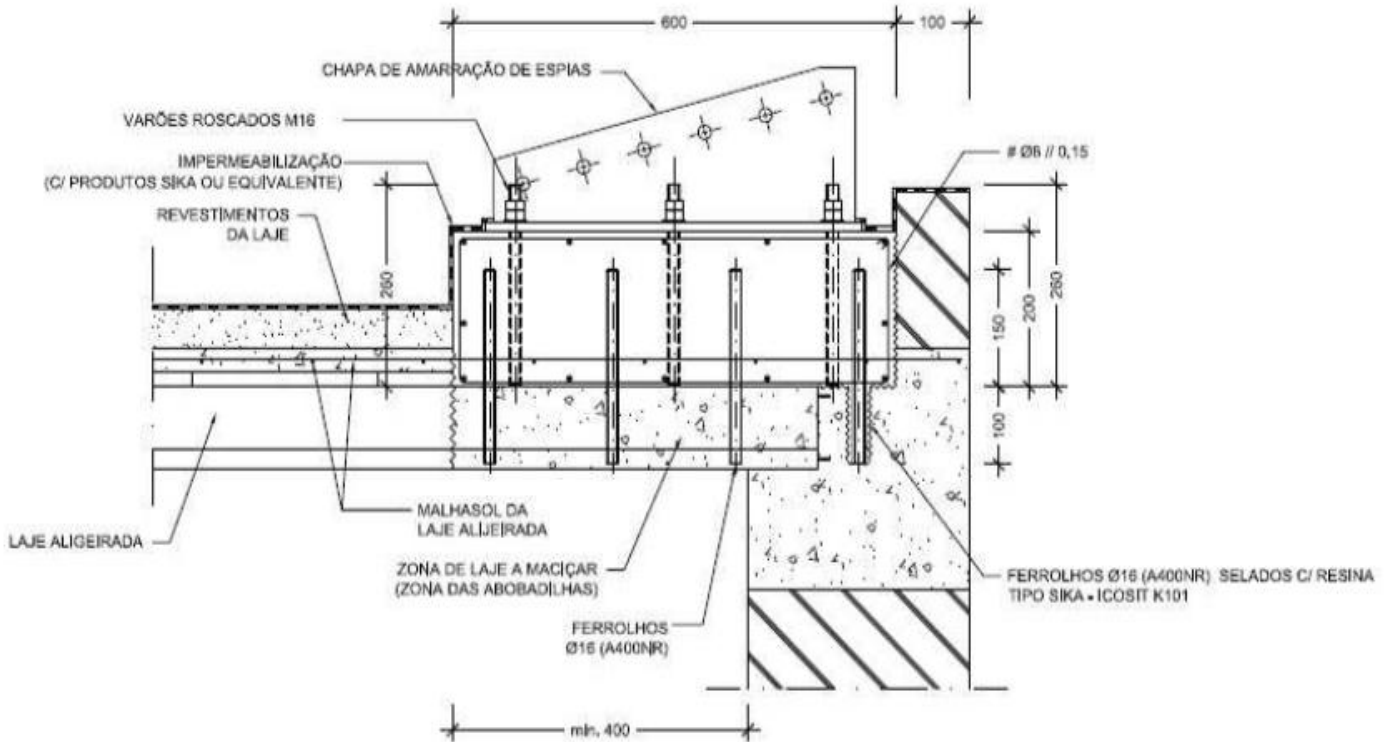
Figura 16 – Pormenor ancoragem com amaciamento de laje aligeirada de vigotas e abobadilhas

Nos casos em que a laje aparentava ter zonas de abobadilha ou tijoleira foi necessário proceder ao seu amaciamento.

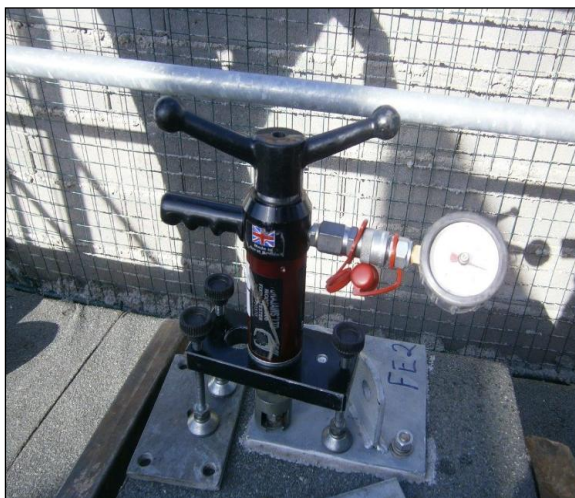
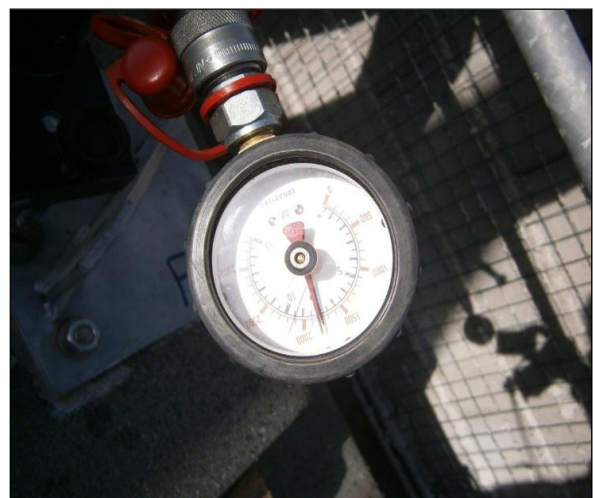
Figura 18 – Exemplo de teste de tração executado num perno M12 com uma força aplicada de 8kN
