INSTITUTO SUPERIOR DE ENGENHARIA DE LISBOA

Acompanhamento, desempenho e reforço estrutural de edifícios Pombalinos

**Relatório de Estágio para obtenção do grau de Mestre em Engenharia na Área de
Especialização em Estruturas**

Abril de 2013

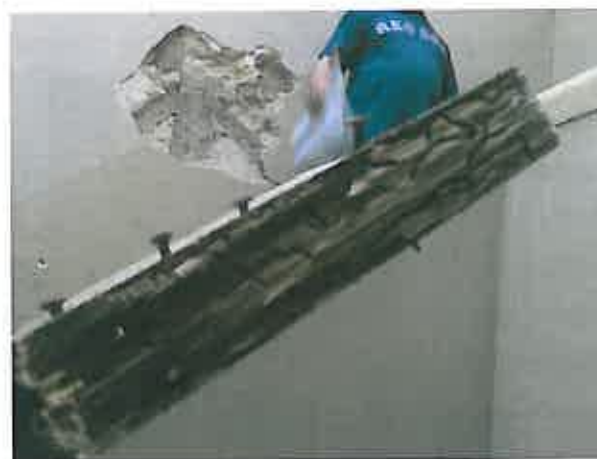
Figura 3.9 – Galerias criadas pelo Caruncho.

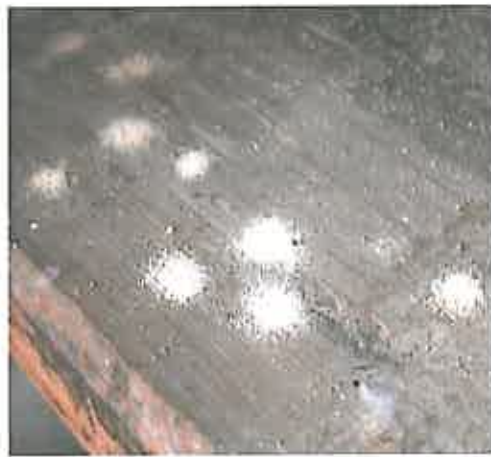
A presença de caruncho é facilmente perceptível pela existência de orifícios de saída com cerca de 1,0 a 1,5 mm, e/ou pela presença de pó de madeira existente na superfície, muito parecida com a serradura. Estas galerias desenvolvem-se apenas na zona do borne da madeira.

Figura 3.10 – Pó indicativo da presença do Caruncho.

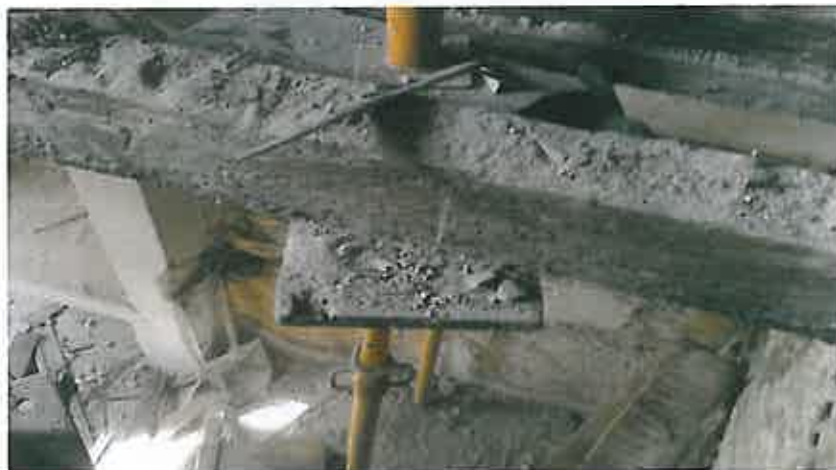
Figura 3.11 – Exemplo de viga com orifícios de saída.

Assim sendo, é facilmente perceptível que a perda de resistência por ação deste agente é devida à perda de secção do vigamento, devido à existência das galerias por estas formadas.

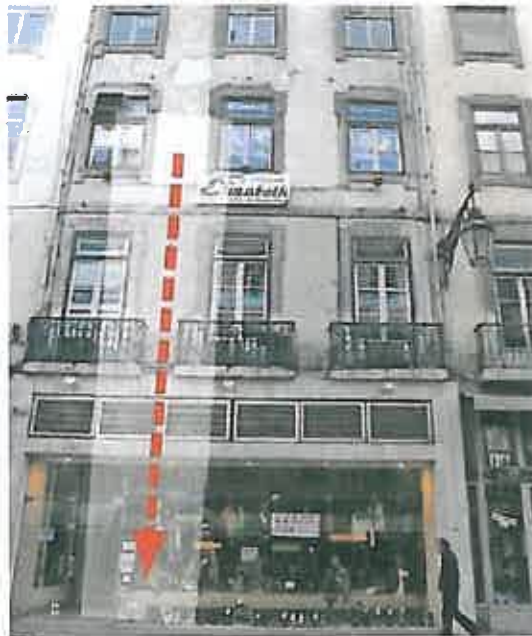
Das mais gravosas de todas, estão as alterações efectuadas para execução de espaços comerciais mais amplos ao nível do piso térreo, com a supressão de elementos estruturais, originando uma brusca redução de rigidez e por sua vez redução do seu desempenho estrutural.

Figura 3.13 – Exemplo de remoção de pilares ao nível do piso Terreo [Lopes e Monteiro, 2008].

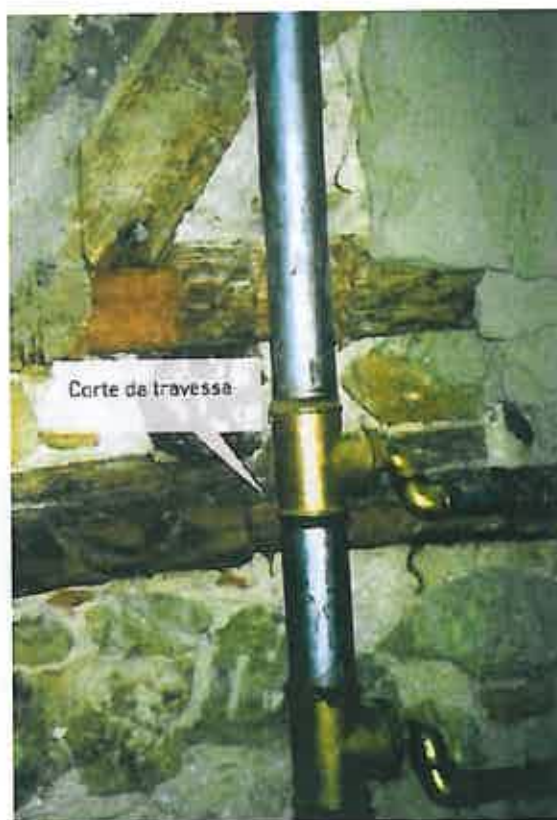
Outro tipo de danos estruturais causados pelo utilizador, são os da passagem à posteriori de instalações, tais como água, gás, eletricidade, provocando danos irreversíveis na estrutura existente, nomeadamente o corte das estruturas para passagem dos mesmos.

Figura 3.14 – Exemplo de remoção de corte da travessa [Lopes e Monteiro, 2008].

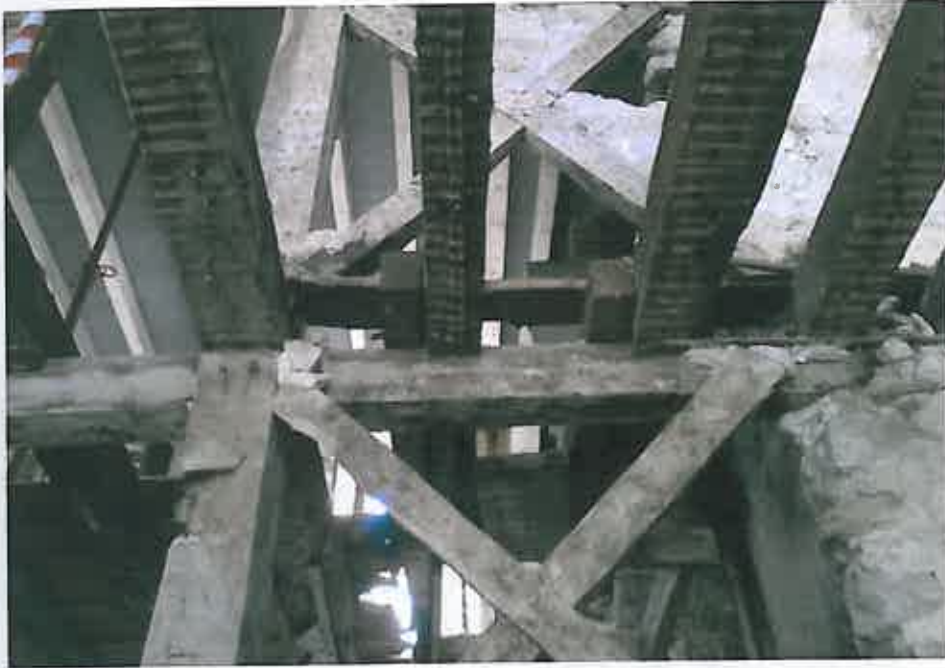
A entrega do vigamento dos pisos dá-se nas paredes exteriores e nas paredes de frontal do edifício. São nestas paredes exteriores de alvenaria de pedra, que as entregas apresentavam um maior estado de degradação.

Figura 5.1 – Entrega do pavimento nas paredes de Frontal.

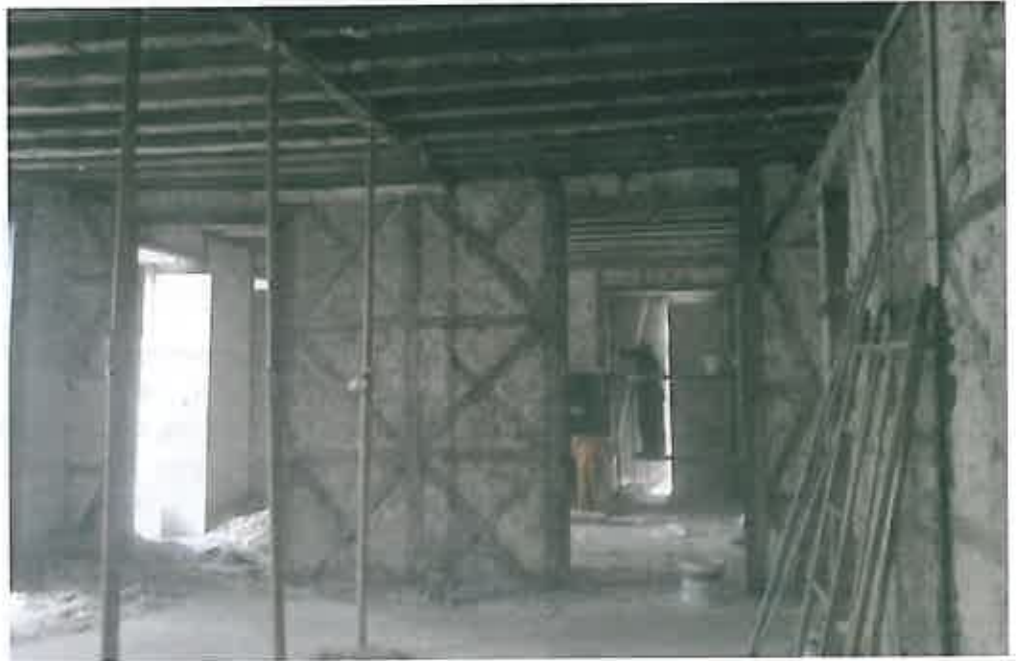
Figura 5.13 – Elementos estruturais após demolição dos revestimentos.

Foi então verificado que o estado de degradação dos vigamentos de madeira dos pisos era bastante elevado, apresentando forte evidência da presença de caruncho, e degradação excessiva nas entregas dos mesmos nas paredes exteriores.

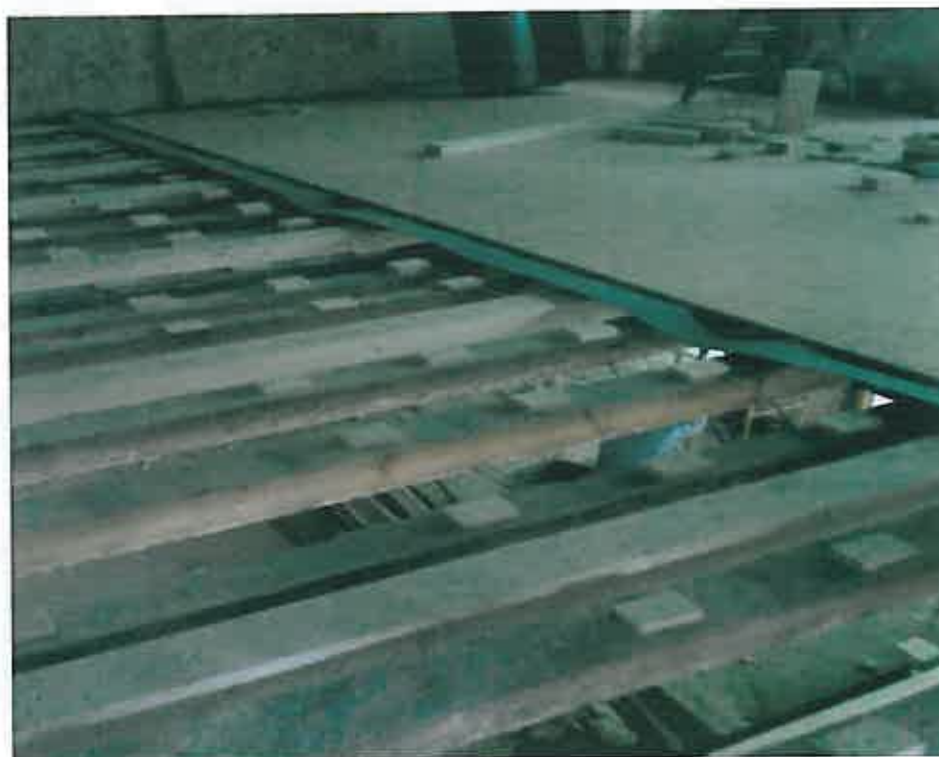
Figura 5.17 – Revestimento do pavimento já com elementos estruturais nivelados.

Após marcação, foram removidos os soalhos existentes, sempre com execução sala a sala, e substituídas as vigas previstas a substituir com inserção de novas vigas de secção equivalente as existentes com respetivo nivelamento.

Logo após o nivelamento da estrutura foi colocado OSB 22 mm previsto para receber acabamento final, por questões de trabalhabilidade, deixando sempre por colocar as faixas ao longo das paredes exteriores para selagem das mesmas com argamassa e a faixa adjacente as paredes de frontal existente para ligação dos elementos verticais novos em substituição dos degradados.

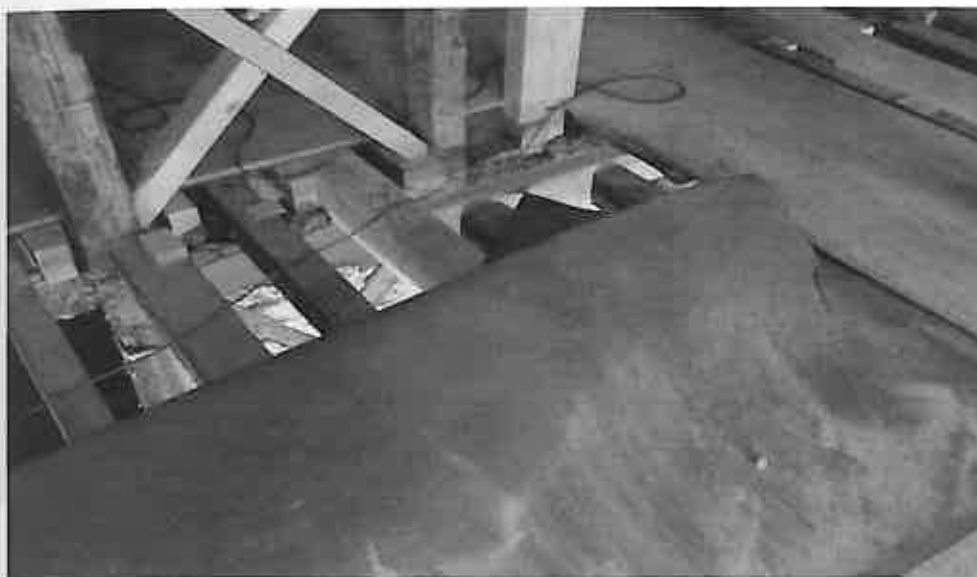
Figura 5.18 – OSB por colocar perto dos encontros com as paredes de frontal para selagem.

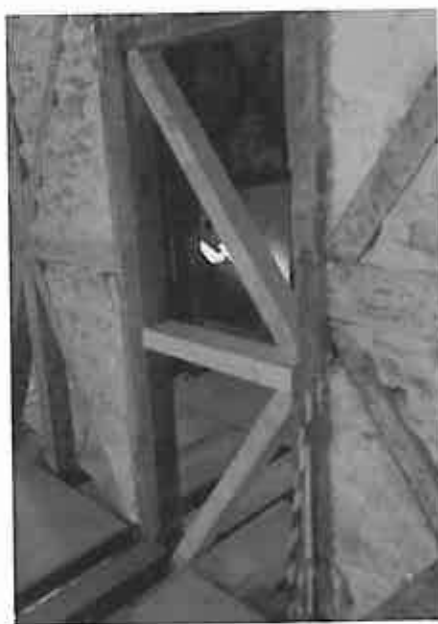
Figura 5.21 – Fecho de vão existente com novas vigas de madeira.

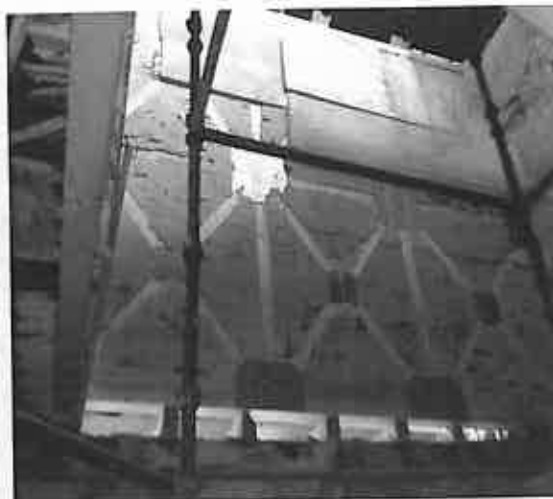
Figura 5.20 – Elementos estruturais das paredes de frontal ligados com chapas.

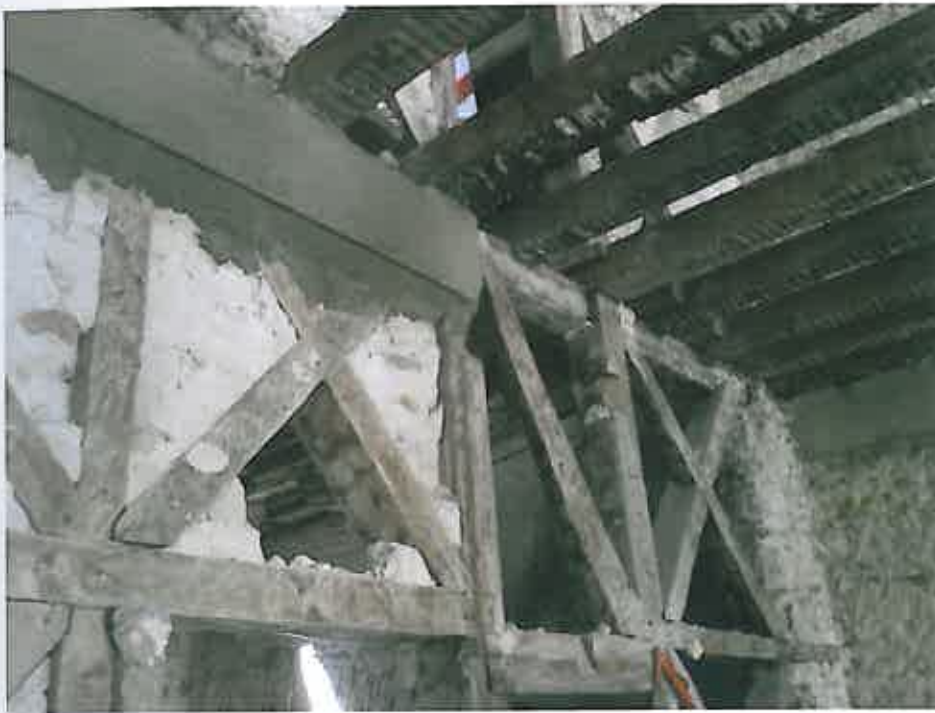
Figura 5.22 – Execução de meio fio com argamassa de cimento para fixação das cantoneiras metálicas.

Para fixação destas cantoneiras metálicas foi executado um meio fio com a única argamassa á base de cimento utilizada em obra, e os topos unidos com cantos metálicos soldados, já que a soldadura destas cantoneiras topo a topo em paredes sem esquadria se estava a tornar uma tarefa muito difícil.

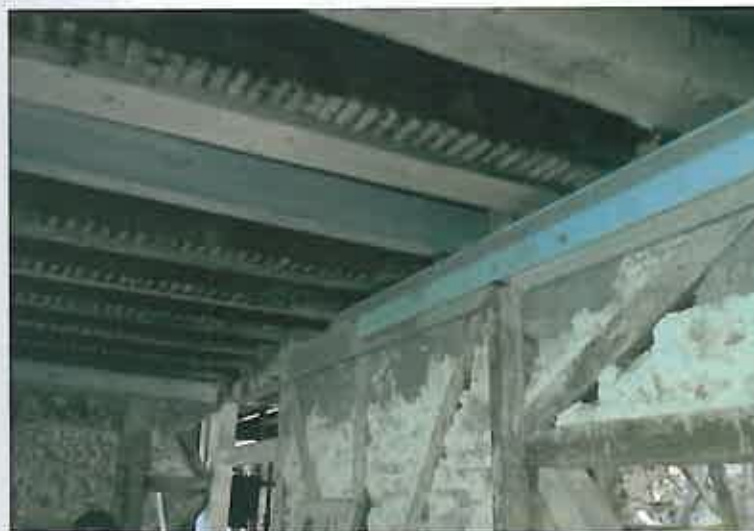
Figura 5.23 – Cantoneiras metálicas

Após substituição de todos os elementos de madeira dos pisos, foram aplicados elementos metálicos para travamento global dos mesmos, constituídos por cantoneiras metálicas chumbadas nas paredes de fachada e entre paredes de frontal interior, delimitando desta forma os painéis de laje dos pisos. Adicionalmente foram colocadas barras metálicas, ligadas às cantoneiras metálicas periféricas, para contraventamento da estrutura.

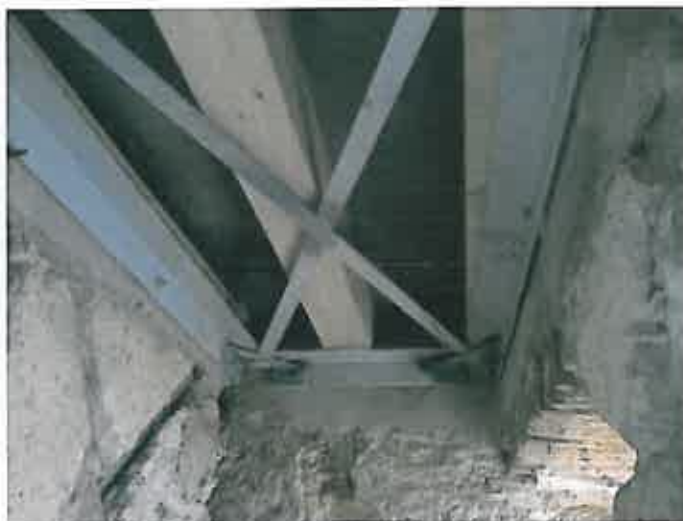
Figura 5.24 – Soldadura topo a topo entre cantoneiras metálicas

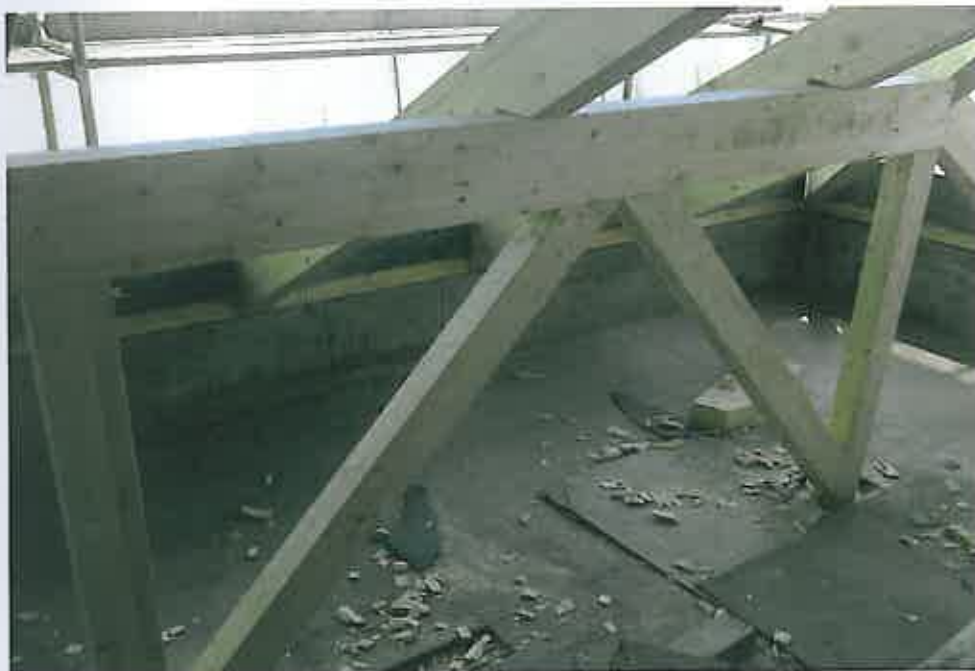
Figura 5.26 – Corte do pavimento já executado para ligação inferior das novas paredes de frontal

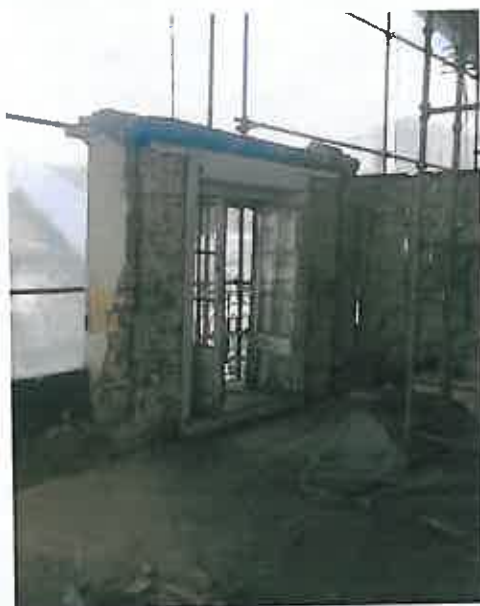
Esta operação foi bastante complicada já que a estabilidade destes elementos deve-se em grande parte á existência da estrutura da cobertura (estrutura esta então demolida).

Figura 5.27 – Fachada Mansarda.

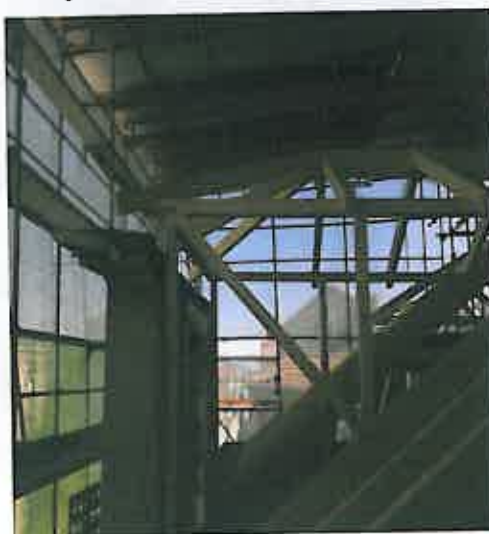
Figura 5.28 – Ligação Estrutura-Mansarda

Toda a estrutura da cobertura foi ligada às paredes exteriores, através da execução de um frechal em betão armado. Este frechal por opção nossa foi alterado, colocando embebido neste, uma viga de madeira para uma melhor ligação de madeira-madeira ao invés de madeira-betão.

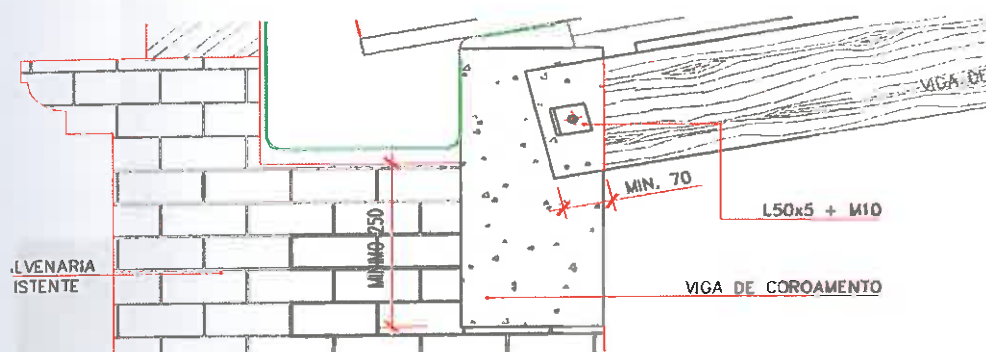
Figura 5.29 – Pormenor previsto em projeto para execução de frechal

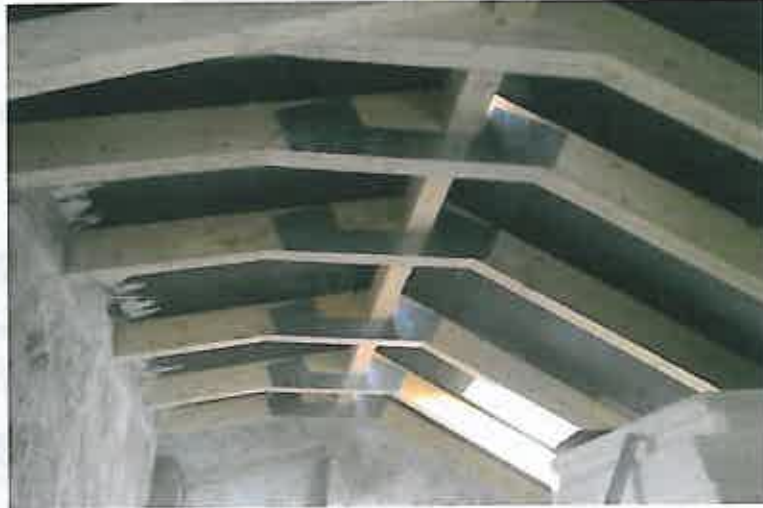
Figura 5.32 – Chapas de ligação entre elementos da cobertura.

A estrutura foi também ligada entre si com chapas duplas projetadas para o efeito, com estereotomias de acordo com os ângulos de união

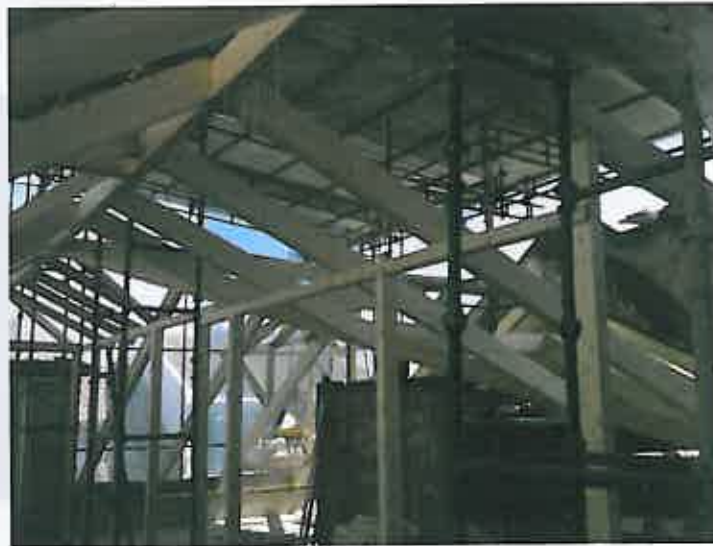
Figura 5.33 – Estrutura da cobertura.

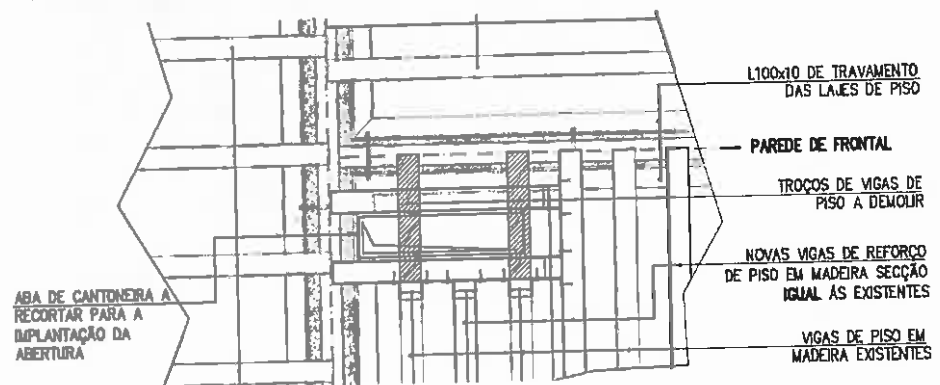
Figura 5.34 – Pormenor de abertura em pavimentos.

Estavam previstas as vigas de madeira na zona do elevador nos pisos, assentarem nas vigas de piso do elevador, tendo-se optado no decorrer da obra, por tarugar as vigas no limite do encontro com a estrutura do elevador, conforme pormenor previsto para aberturas nos pisos, para minoração da transmissão de vibrações da estrutura metálica, para a estrutura de madeira.

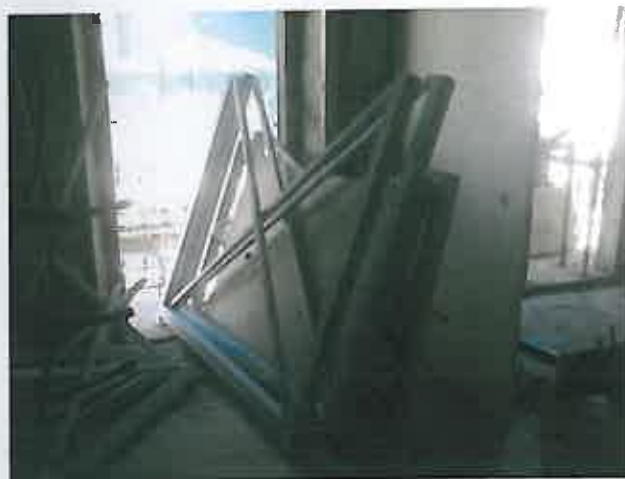
Figura 5.36 – Elementos pré fabricados da estrutura do elevador.

Dadas as condicionantes, quer em termos de espaço para armazenamento de materiais, quer por risco de execução de soldaduras em obra devido à existência de toda a estrutura de madeira, optou se por executar a estrutura do elevador através de elementos pré fabricados, e previamente soldados em fábrica, com ligações macha-fêmea conforme figura.

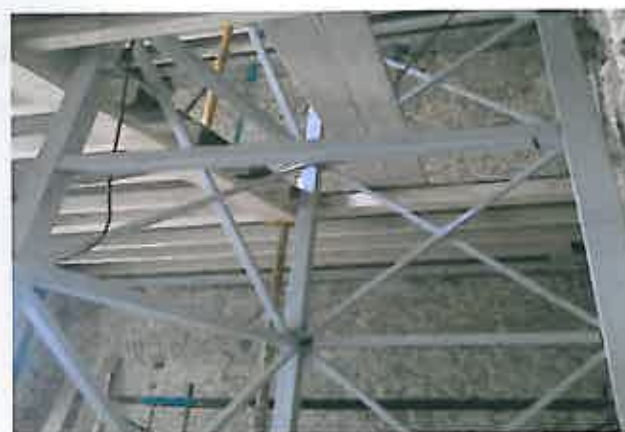
Figura 5.37 – Estrutura do elevador.

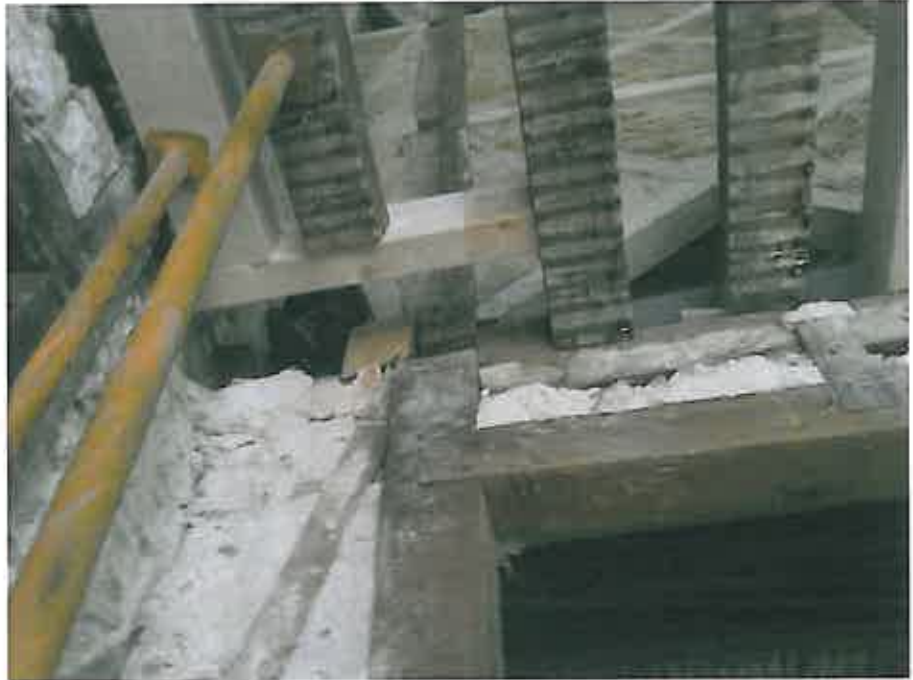
Figura 5.38 – Abertura em pavimentos para execução de couretes.

Para passagem de todas as prumadas em couretes foram executadas as aberturas conforme pormenor, para abertura de negativos em pavimentos conforme já referido.
