Acompanhamento da Reabilitação e Reforço Estrutural da Ponte de Santa Margarida sobre o Rio Sado

Trabalho Final de Mestrado para obtenção do grau de Mestre em Engenharia Civil na
área de especialização de Estruturas

O estágio decorreu na empresa TECNOVIA – Sociedade de Empreitadas, S.A. e teve como objecto uma prestação de serviços para a Estradas de Portugal que consistiu na reabilitação e reforço estrutural da Ponte de Santa Margarida sobre o Rio Sado, na E.N.259 ao km 20+490, do Concelho de Grândola.

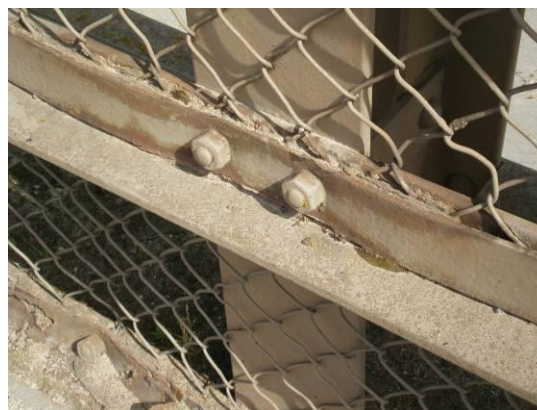
A rede metálica das guardas assim como as barras de fixação apresentam uma degradação significativa por corrosão na zona da ligação à base pelo que terão de ser substituídas. A nova rede a colocar deverá ser constituída por metal distendido L62T2025 galvanizado.

Figura 11: Rede metálica da Guarda Interior

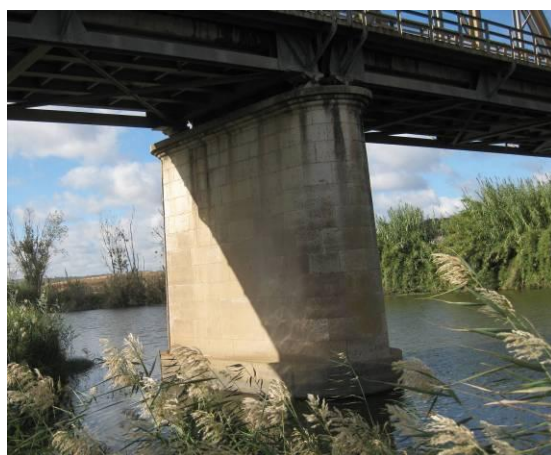
Figura 16: Pilar central em pedra

O reforço da Ponte à acção sísmica consistiu na introdução de batentes longitudinais em neopreme entre as cordas inferiores das vigas principais e o espelho dos encontros, com o objectivo de limitar o deslocamento longitudinal da obra sob a acção sísmica. O pilar central também foi alvo de reforço, que consistiu na execução de uma cinta de betão no estribo de modo a absorver e transmitir, de forma uniforme pelo pilar as forças horizontais associadas à acção sísmica transmitidas pelos aparelhos de apoio.

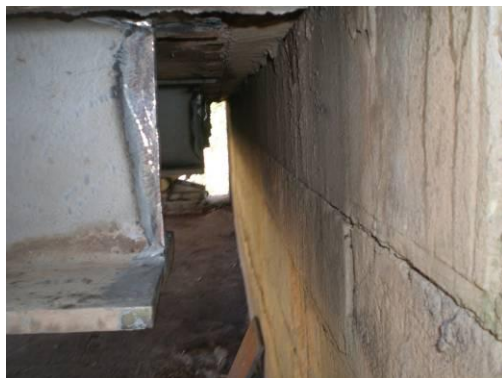
Figura 17: Cordas inferiores das vigas principais sem batentes nos encontros

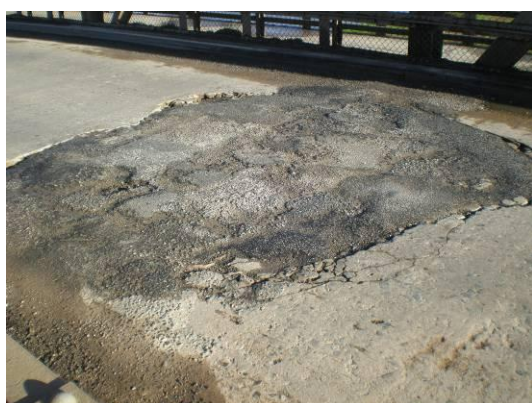
Nesses mesmos locais, observa-se a existência de remendos, executados em betume asfáltico.

Figura 18: Betão do pavimento obstruído com asfalto

Neste trabalho será realizada a impermeabilização da laje de betão do tabuleiro e pavimentação. Para o efeito procedemos à demolição da camada de betão de revestimento e substituição por um novo pavimento de betuminoso constituído por uma camada de regularização de 3,5 cm e 5,0 cm de camada de desgaste.

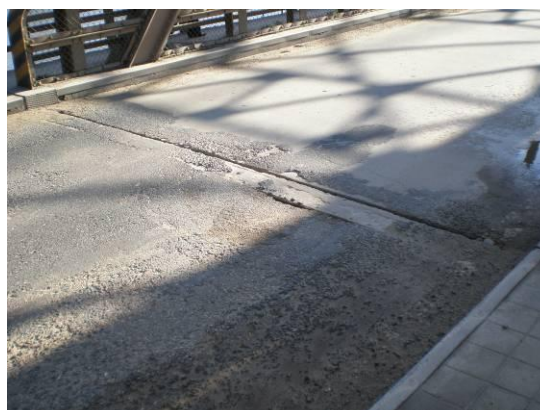
Figura 19: Fendas e quebras na junta de dilatação

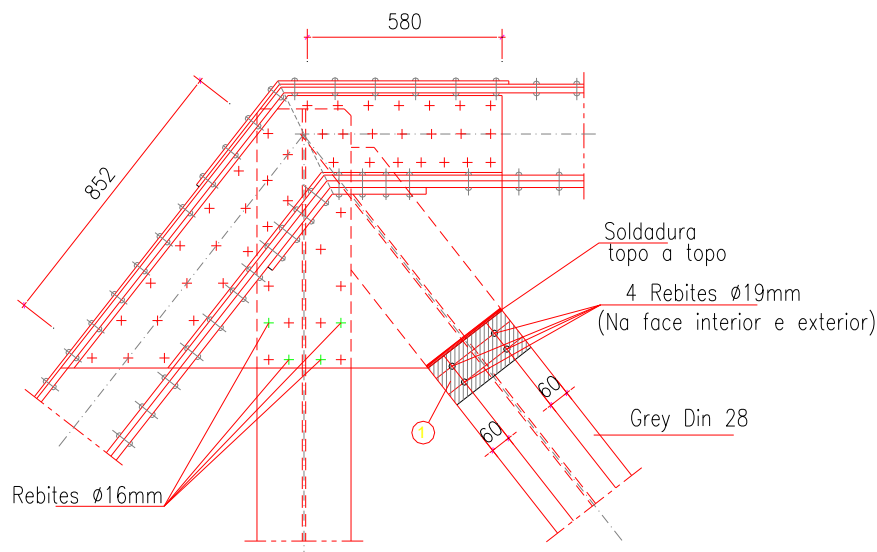
Figura 26: Reforço das ligações superiores do 1º Montante (Fonte: Estradas de Portugal)

Os reforços a realizar na estrutura consiste principalmente no reforço com rebites de $\varnothing 16$ a $\varnothing 19$ das diagonais e montantes principais. Os rebites serão executados no intervalo dos rebites existentes, quando a distância entre eles permite cumprir o espaçamento mínimo. Quando não é possível cumprir o espaçamento mínimo é necessário proceder a um desenvolvimento por meio de chapas laterais soldadas aos “goussets” para posteriormente reforçar com os rebites.

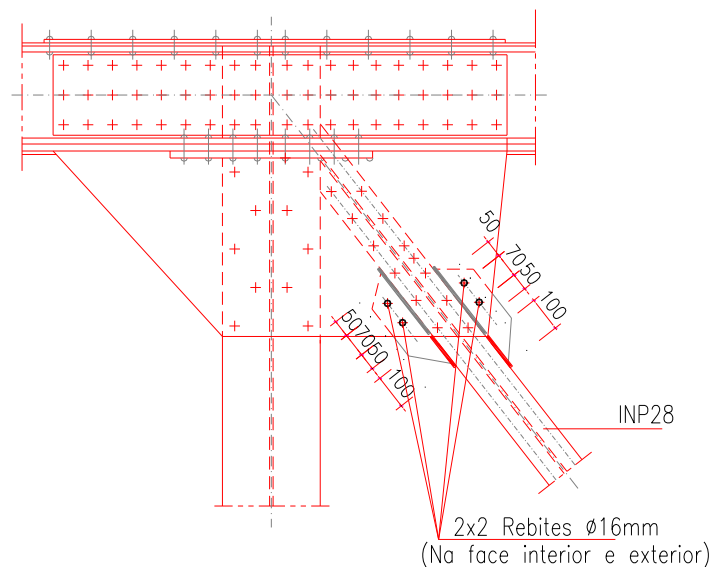
Figura 27: Reforço das ligações superiores das diagonais do 3º Módulo (Fonte: Estradas de Portugal)

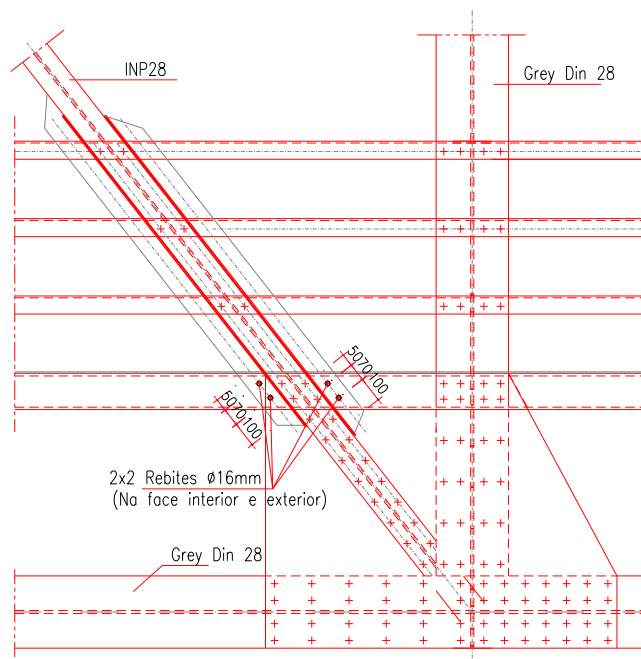
Figura 28: Reforço das ligações inferiores das diagonais do 3º Módulo (Fonte: Estradas de Portugal)

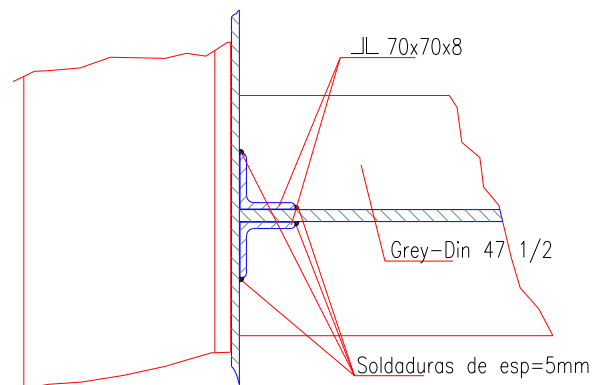
Figura 29: Reforço das ligações das carlingas (Fonte: Estradas de Portugal)

Relativamente ao reforço das ligações das carlingas aos montantes das vigas, optou-se por proceder ao reforço através de soldadura com um cordão.

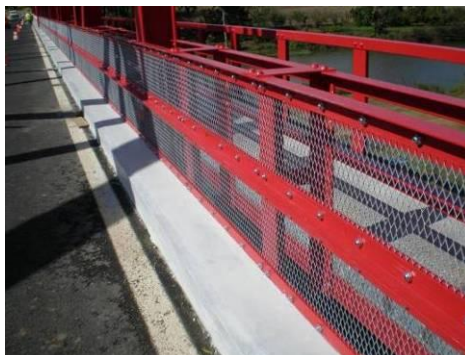
Como referido anteriormente as barras metálicas das guardas do passeio apresentavam-se bastante danificadas e degradadas. Deste modo procedemos à substituição de todas as barras de fixação da rede das guardas interiores, bem como dos seus elementos de ligação. As barras metálicas são rectangulares de secção 60mm x 6mm e os elementos de ligação são parafusos M16 com diferentes comprimentos.

Figura 69: Aspecto final da guarda interior do passeio

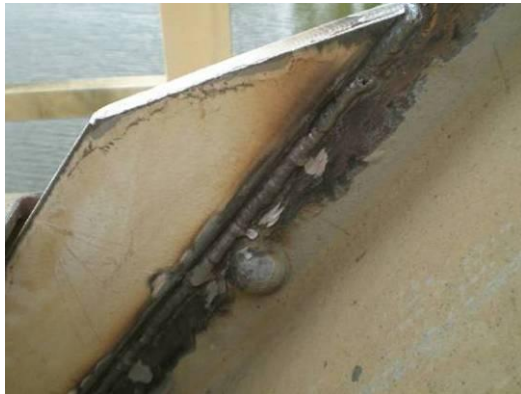
As soldaduras foram todas executadas por soldadores devidamente qualificados e procuramos sempre realizar cordões sem defeitos prejudiciais e com dimensões e contornos adequados.

Figura 70: Aspecto visual da soldadura do reforço inferior ao perfil da diagonal

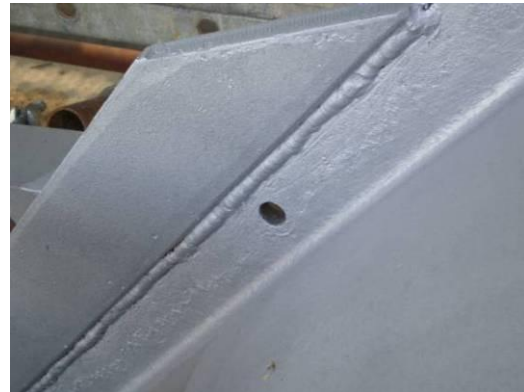
Figura 71: Aspecto final da soldadura no reforço inferior na diagonal após limpeza e aplicação da protecção anticorrosiva

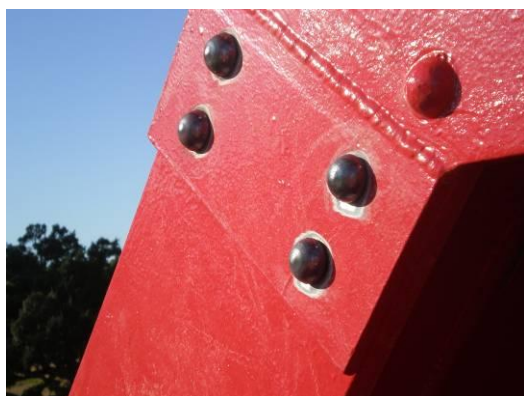
Figura 78: Aspecto final das cabeças dos rebites após a sua instalação

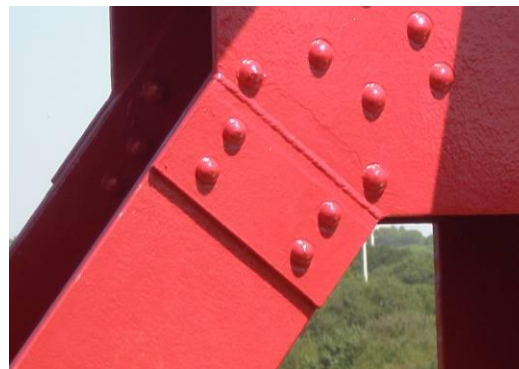
Figura 79: Aspecto final dos rebites após aplicação do sistema de protecção

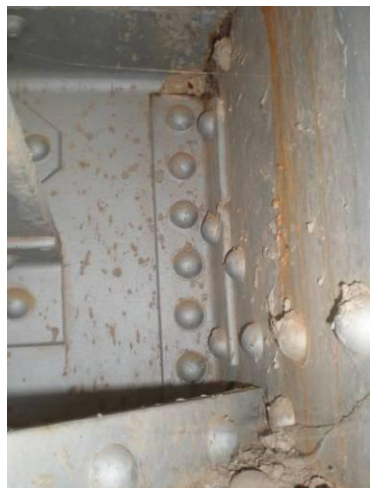
Figura 80: Aspecto da ligação da carlinga ao montante da viga principal

O reforço das carlingas aos montantes foi realizado unicamente por soldadura, sem a adição de qualquer elemento estrutural.

Trata-se de uma soldadura de ângulo a realizar numa ligação com sobreposição. O cordão realizado foi contínuo e tentou-se prolongar as extremidades o melhor possível, sem redução de secção e contornando os cantos, pois a ligação era de difícil acesso.

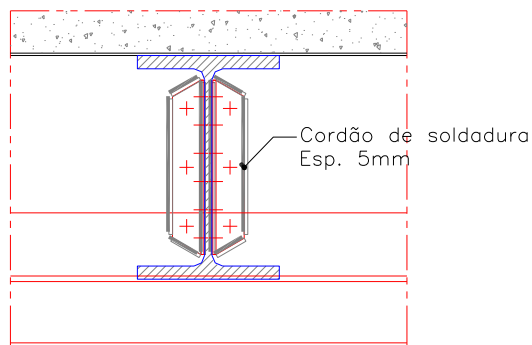
Figura 81: Pormenor do cordão de soldadura a realizar

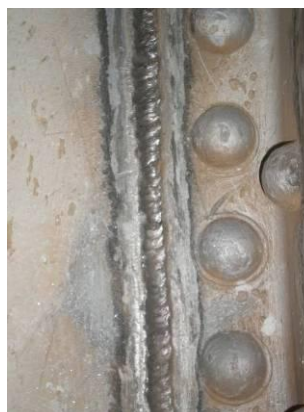
A medição e o controlo da espessura do cordão foi realizada conforme indicado na figura 83. Este devia apresentar uma espessura mínima de 5mm e nunca ultrapassar 0,7 vezes a menor espessura do elemento a ligar, neste caso 7mm.

Figura 84: Aspecto final do cordão de soldadura

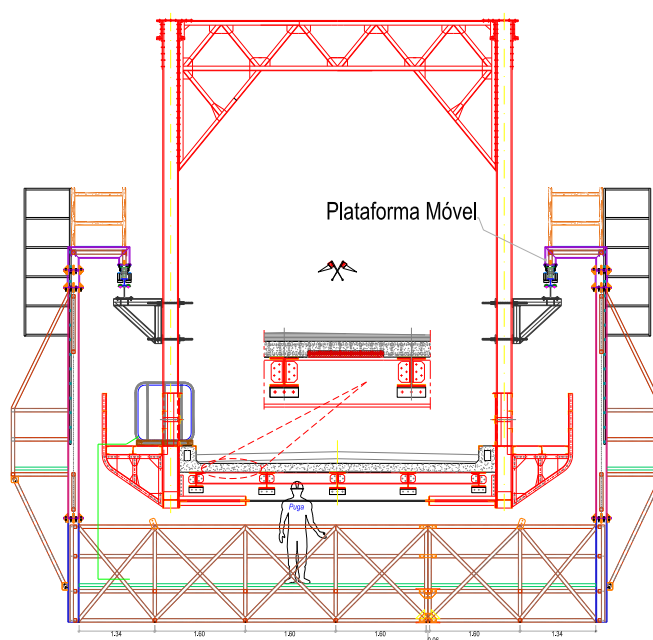
Figura 89: Localização do reservatório e das zonas de reparação

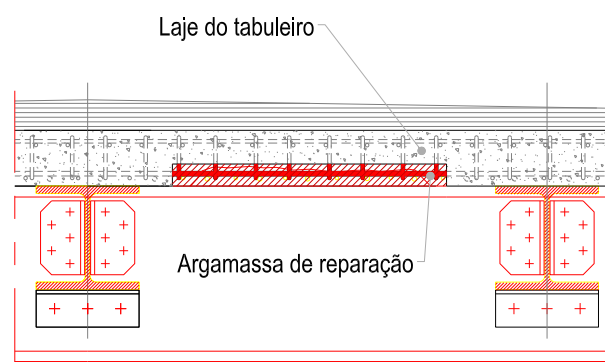
Figura 90: Pormenor da zona de reparação da face inferior do tabuleiro (Fonte: Estradas de Portugal)

Depois de identificadas as zonas a reparar iniciou-se os trabalhos de corte do betão degradado até uma profundidade de pelo menos 15 mm. Os cortes foram realizados ao longo de todo o seu contorno e sempre perpendiculares à superfície do betão. Após o corte procedeu-se à remoção do betão, efectuado com recurso a martelo ligeiro ou jacto de água de alta pressão. Durante este processo de corte e remoção do betão a superfície final terá que ser preparada de forma a criar boas condições para a ligação da argamassa de reparação.

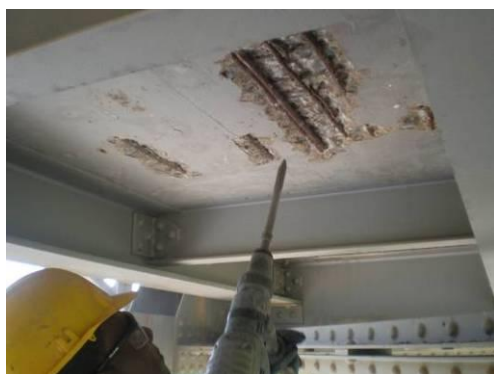
Figura 91: Demolição do betão deteriorado após o corte com disco diamantado

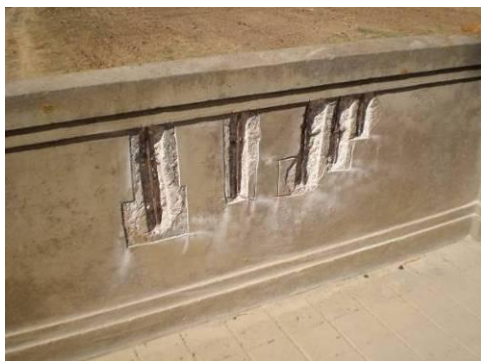
Figura 93: Aspecto final após o corte e remoção do betão deteriorado

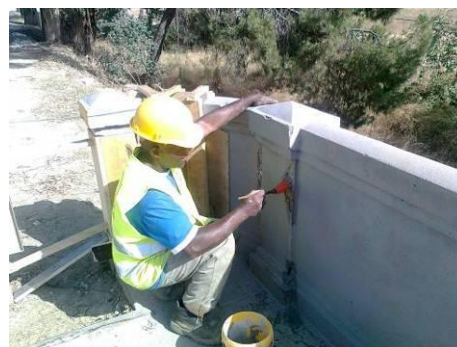
Figura 94: Aplicação do Sika Monotop 910 nos Guarda-Corpos de betão

- Limpeza da superfície do varão até que sejam removidos todos os produtos de corrosão, através de um método abrasivo (escova de arame);
- Limpeza com jacto de ar comprimido removendo as poeiras e partículas soltas;
- No caso da secção do varão se encontrar reduzida em mais de 30%, proceder à sua substituição através da adição de um novo varão;
- No caso da secção do varão se encontrar reduzida em mais de 10% e menos de 30%, a secção do varão pode ser complementada por um novo varão de forma a repor a área inicial sendo a sua amarração realizada por comprimento de amarração.
- As armaduras serão protegidas localmente pelo produto Sika Monotop 910. Trata-se de um revestimento de aderência e protecção de armaduras.

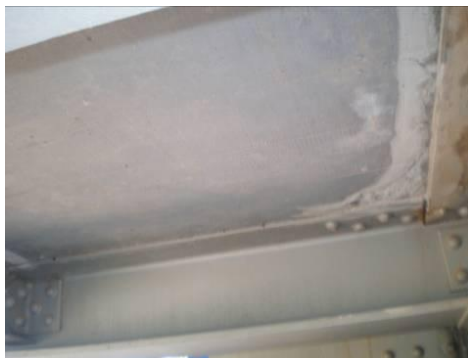
Figura 95: Aspecto final da protecção na face inferior do tabuleiro

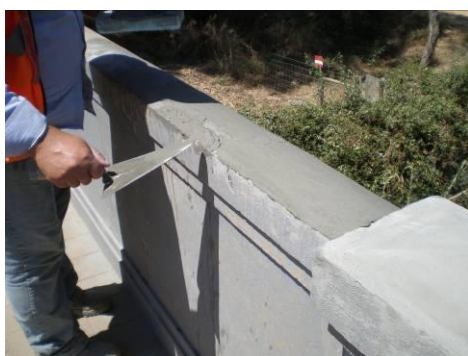
Figura 96: Aplicação manual do Sika Monotop 612 nos Guarda-Corpos

A aplicação da argamassa foi manual, sendo realizada á talocha e aplicando-se sucessivamente duas ou três camadas com espessuras inferiores a 20 mm. Cada camada foi aplicada imediatamente após o endurecimento da anterior, sendo previamente saturada com água.

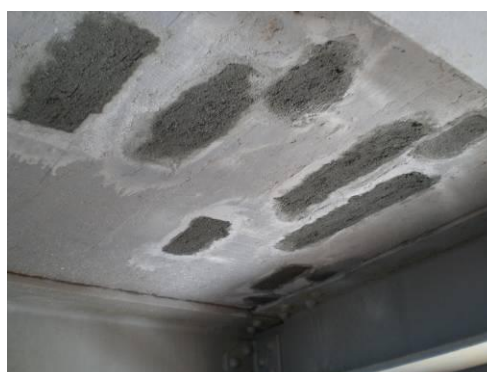
Figura 97: Aspecto da argamassa antes do acabamento final

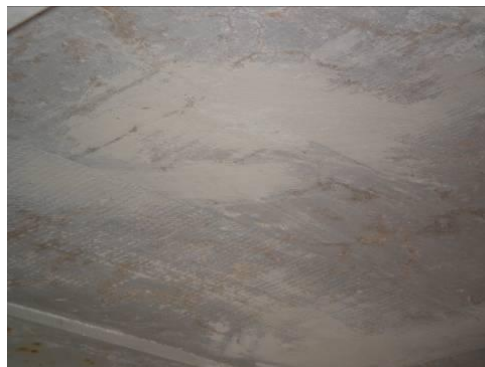
Figura 98: Aspecto da argamassa após acabamento final

O acabamento realizou-se com uma esponja humedecida, talocha de poliestireno expandido, a partir do momento em que se iniciou a presa da argamassa.

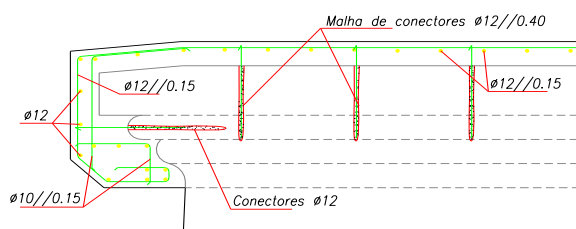
Figura 100: Conectores de Ø12 no estribo do pilar

Figura 99: Pormenor dos conectores de Ø12 (Fonte: Estradas de Portugal)

- Realização da furação do betão por brocagem com diâmetro, profundidade e inclinação definida nos desenhos de projecto;
- Limpeza do furo com ar comprimido seguida de escovagem de forma a remover o pó de betão aderente à superfície do furo e novamente limpeza com ar comprimido. Estas operações foram repetidas até não existirem indícios de contaminação da parede do furo com pó de betão.
- Humedecimento da superfície de betão das paredes do furo
- Colocação da calda de cimento no furo e posterior colocação do varão conector, garantido que todo o furo fica preenchido com a calda de selagem.

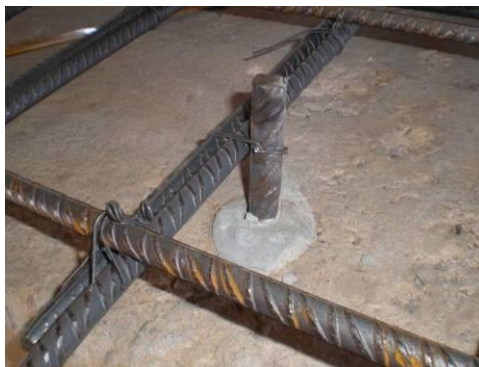
Figura 101: Amarração dos conectores à armadura de aço

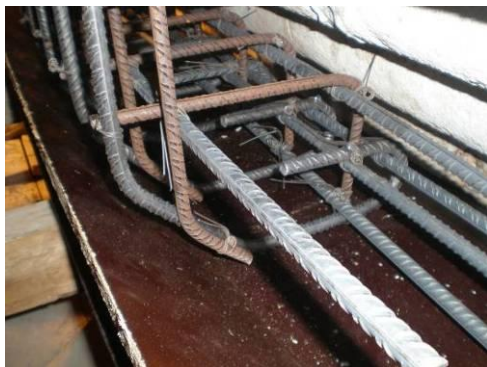
Figura 102: Amarração dos estribos à armadura longitudinal

Figura 103: Armadura longitudinal e transversal do reforço do pilar

Durante a aplicação do aço teve-se sempre em conta os recobrimentos mínimos e os valores dos comprimentos de amarração. Para tal, cumpria-se sempre o REBAP no seu capítulo X, recobrimentos mínimos (art.º 78), aderência com o betão (art.º 80) e amarrações (art.º 81). É de elevada importância o cumprimento de todos estes artigos, pois o seu incumprimento poderá conduzir a danos irreparáveis na estrutura, incluindo a fissuração do betão.

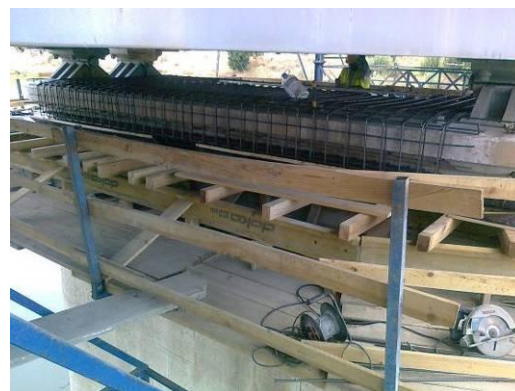
Figura 104: Espaçadores de betão para garantir o recobrimento desejado

Para cumprir os recobrimentos das armaduras, foram instalados espaçadores de betão fabricados em obra.

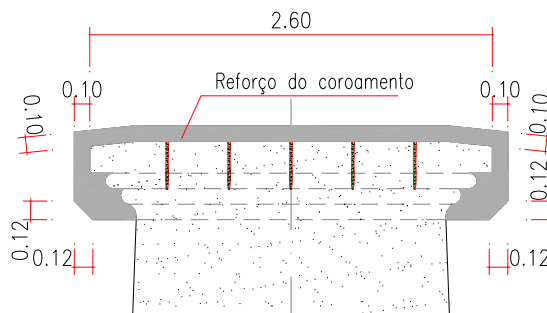
Figura 105: Geometria do reforço do pilar

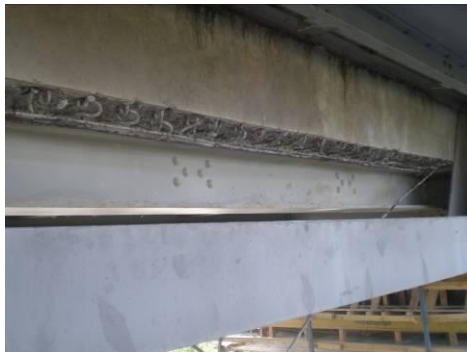
Como referido anteriormente a secção inferior das vigas-lancil apresentava-se bastante deteriorada e com armaduras longitudinais expostas.

Figura 117: Corte e demolição da secção inferior da viga-lancil

Após a lavagem a alta pressão executamos o corte e demolição da secção inferior das vigas com recurso a rebarbadoras de disco diamantado e martelos ligeiros, deixando as armaduras existentes para posterior ligação às novas armaduras. A demolição foi executada até alcançar um suporte sólido, no

qual se realizou um enchimento com argamassa de elevada resistência. Este procedimento foi utilizado em toda a extensão da secção inferior da viga-lancil e teve-se particular atenção em não danificar as armaduras existentes, e os perfis metálicos adjacentes.

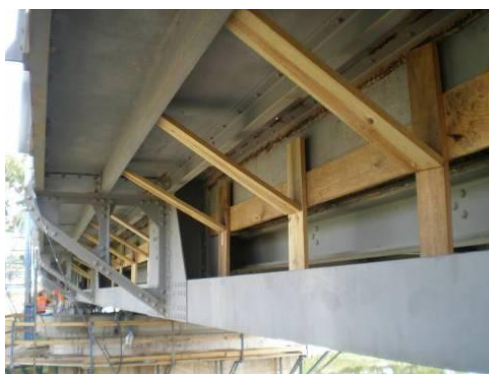
Figura 118: Aplicação de moldura com gabarito antes do enchimento com argamassa

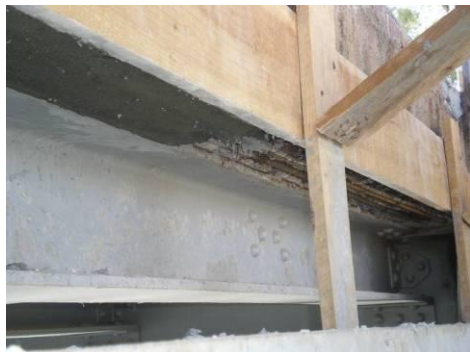
Figura 119: Enchimento com Mapegrout Tissotropico

A argamassa utilizada na reabilitação da viga-lancil foi o Mapegrout Tissotropico. Trata-se de uma argamassa fibro-reforçada de retracção controlada e que pode ser aplicada com colher de pedreiro.

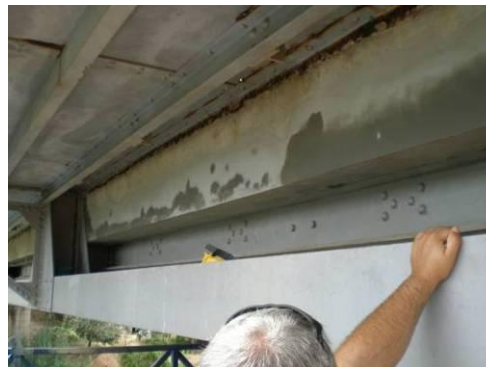
Figura 120: Viga-lancil após reabilitação com argamassa de elevada resistência

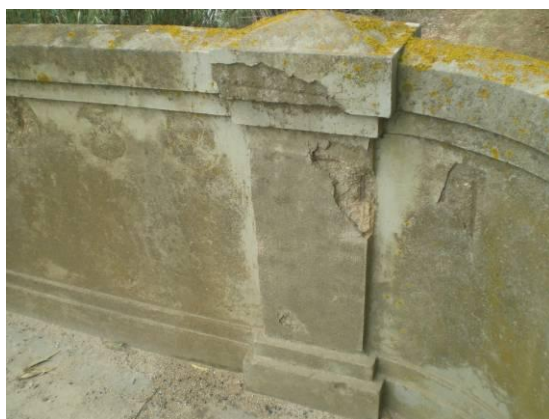
Figura 130: Aspecto geral da superfície dos elementos de betão, antes das limpeza

Assim, antes da aplicação da protecção superficial, procedemos à preparação e limpeza das superfícies com jacto de água a elevada pressão, por forma a eliminar todas as substâncias prejudiciais, tais como: partículas em desagregação, pontos de ferrugem, poeiras, leitada de cimento, pinturas existentes, gorduras, etc, até que a superfície fique limpa e homogénea.

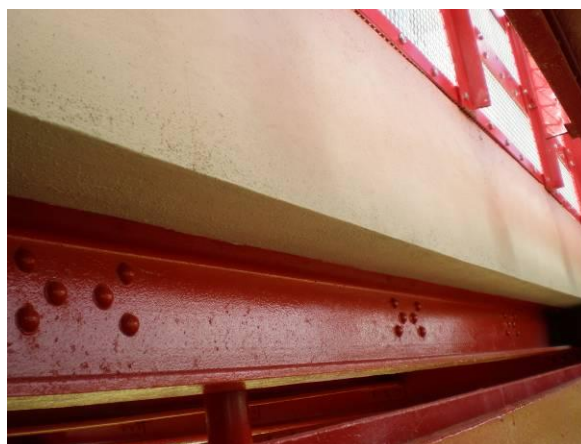
Figura 133: Aspecto geral da face exterior da viga-lancil

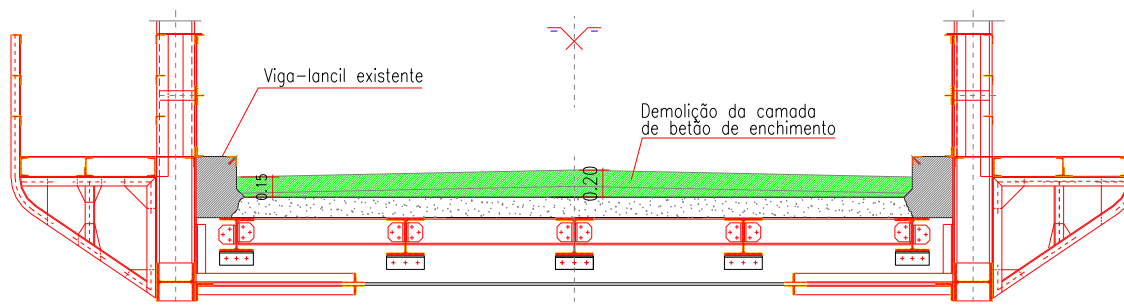
Nesses mesmos locais, também se verificava a existência de remendos, executados em betume asfáltico, obstruindo as folgas das juntas.

Figura 134: Pormenor da camada de enchimento a demolir

Uma vez analisada a amostra cilíndrica, optou-se por realizar cortes transversais e longitudinais na primeira camada, removendo a segunda camada com recurso a martelos hidráulicos. Esta escolha permitiu a remoção da primeira camada de betão armado, sem ser necessário recorrer a demolição, reduzindo o tempo de execução desta actividade.

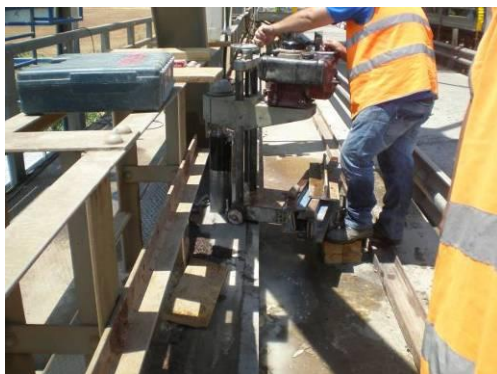
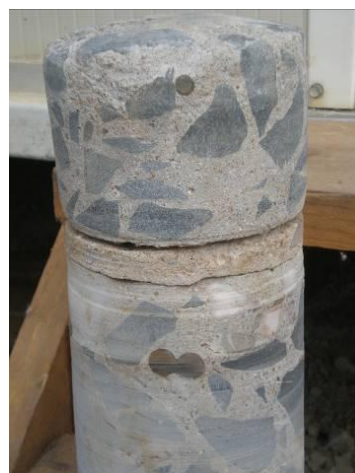
Figura 135: Realização da carotagem no tabuleiro da Ponte

Figura 136: Carote realizado no tabuleiro da Ponte

Após a extracção da amostra cilíndrica de $\varnothing 110\text{mm}$, com recurso a uma caroteadora, constatou-se a existência de três camadas distintas:

- Um primeira camada de betão com espessuras compreendidas entre os 10 a 12cm, armado com varão de $\varnothing 6\text{mm}$ e recobrimentos compreendidos entre os 2 e 2,5 cm.
- Uma segunda camada de argamassa com espessura média de 3,0cm, sem armadura.
- Uma terceira camada de betão com cerca de 20 a 21cm de espessura armada com varões $\varnothing 10\text{mm}$ com recobrimento pela parte superior em cerca de 3 a 3,5cm.

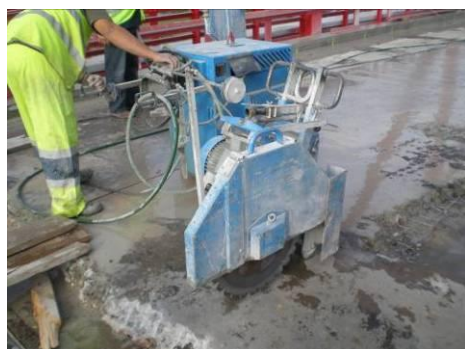
Figura 137: Serra eléctrica para corte de pavimento de betão

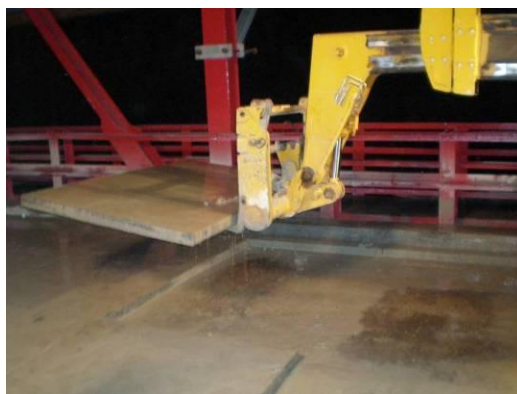
Figura 138: Remoção das placas do pavimento após os cortes transversais e longitudinais

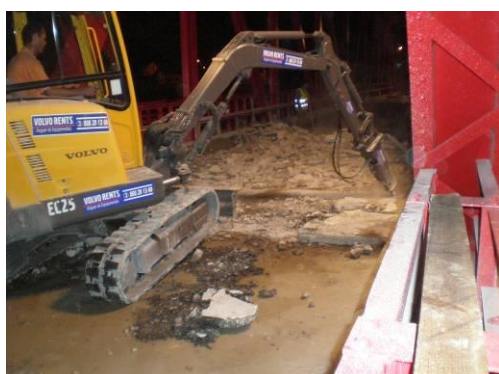
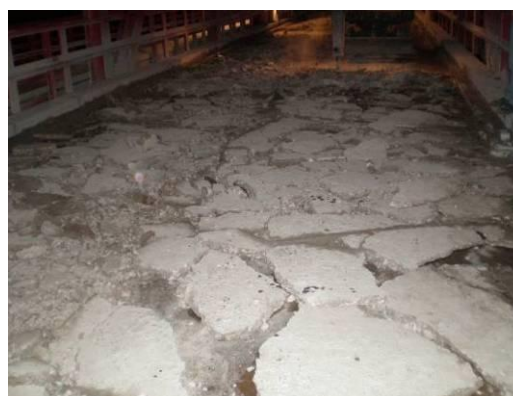
Figura 139: Demolição da argamassa com o martelo hidráulico

Figura 140: Detritos provenientes da camada de argamassa

Como referido anteriormente a segunda camada de argamassa foi removida recorrendo a um martelo demolidor hidráulico acoplado na miniescavadora. Pontualmente foram empregados martelos pneumáticos para demolir as zonas fora do alcance da miniescavadora e as zonas de intersecção da viga-lancil e tabuleiro.

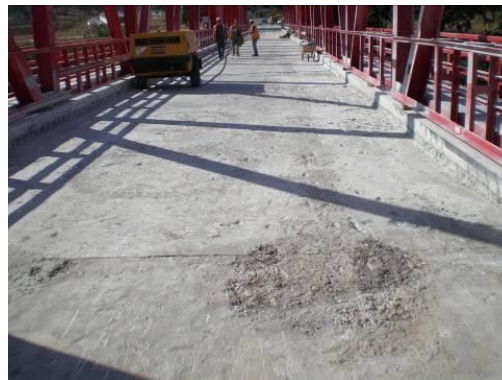
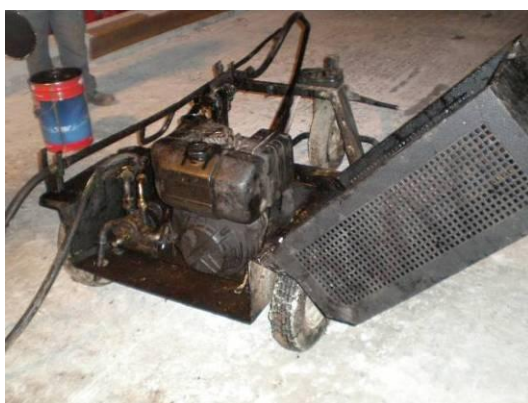
Figura 148: Máquina de projecção de rega

Figura 149: Aplicação manual da emulsão betuminosa Proalastic

Iniciam-se os trabalhos de aplicação da emulsão betuminosa que confere a barreira de impermeabilização do tabuleiro, á taxa de 1,5Kg/m². A emulsão que foi proposta e que é a própria para a situação em causa, é o “Proalastic” da Cepsa, e foi aplicada por projecção com recurso a uma máquina de rega das emulsões betuminosas e a equipamentos manuais como rolos e pincéis.

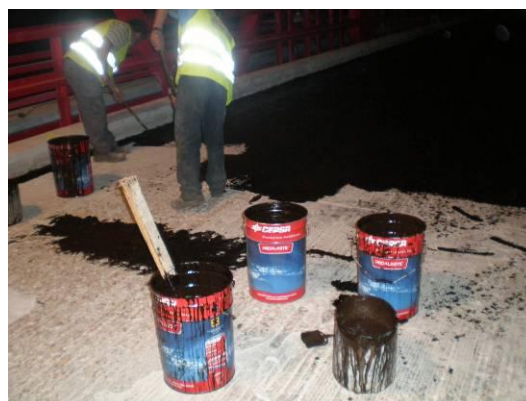
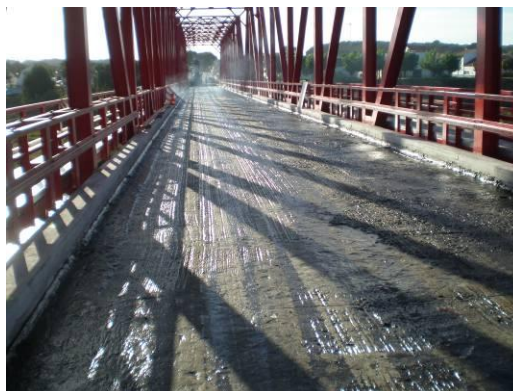
Figura 150: Aspecto final do tabuleiro após impermeabilização

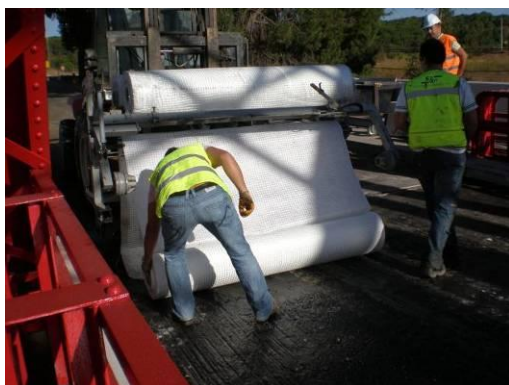
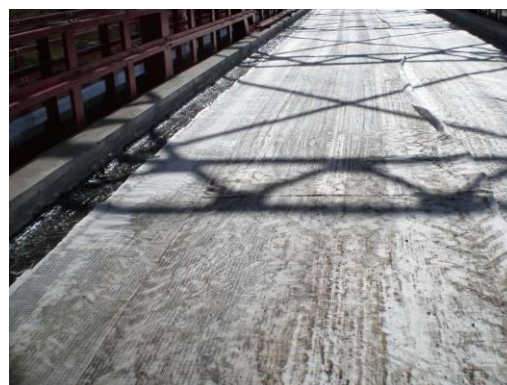
Figura 151: Aplicação da grelha em fibra de vidro

Figura 152: Aspecto final do tabuleiro após aplicação da grelha em fibra de vidro

Após a aplicação da emulsão betuminosa, e depois de aguardar o tempo necessário para a cura (ponto de ruptura), aplicou-se a grelha em fibra de vidro S&P Glasphalt GS, com equipamento próprio para o efeito. Esta grelha tem o papel de evitar a propagação das fissuras para a nova camada de betuminoso, enquanto o geotéxtil integrado na grelha terá a função de evitar que, em tempo quente e devido á sua capacidade de retenção, a emulsão suba à superfície do pavimento mantendo assim a integridade da barreira de impermeabilização atrás referida.

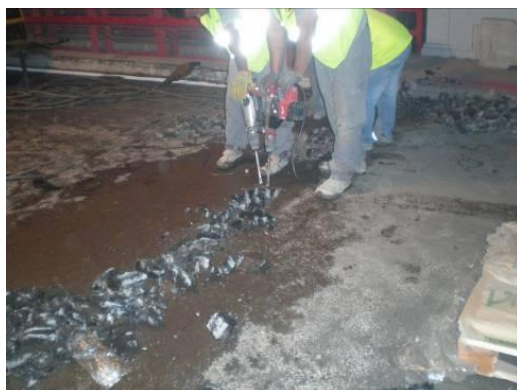
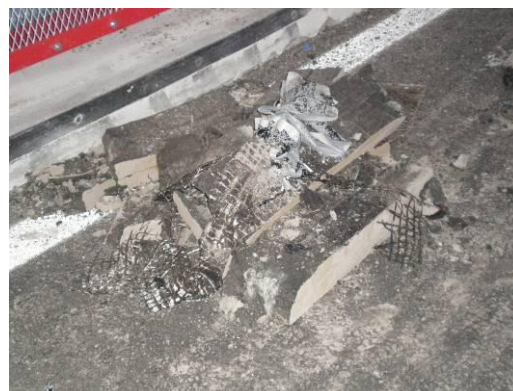
Figura 156: Remoção do betuminoso compreendido entre os cortes

Figura 157: Destroços provenientes da remoção do betuminoso

O betuminoso compreendido entre os dois cortes, foi arrancado com um martelo pneumático ligeiro, equipado com guilho. A superfície da mesa foi regularizada com uma argamassa autonivelante sem retracção (Grout).

No presente caso a espessura do betuminoso era superior à espessura da junta, sendo essa diferença preenchida com uma camada de betão ou “grout” misturado com inertes. Este enchimento foi colocado depois de se ter preparado o plano de suporte com uma resina a fim de incrementar a aderência entre o betão velho e novo.

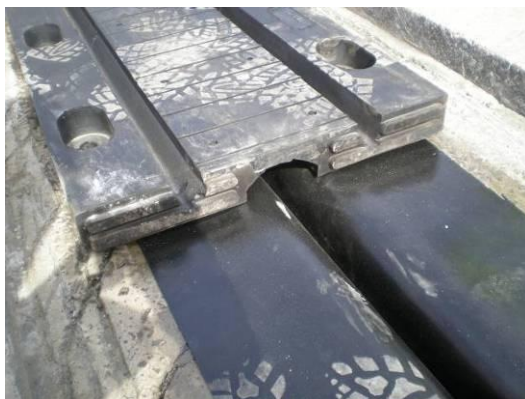
Figura 162: Instalação da membrana de drenagem de águas

Posiciona-se ao longo da mesa, a membrana de escoamento em forma de U, em neoprene, no espaço livre entre as duas lajes (modelado à mão) e cola-se com resina epóxica à mesa. O comprimento da membrana teve de ser o suficiente para que funcione como caleira quando a junta estiver no máximo da sua abertura.

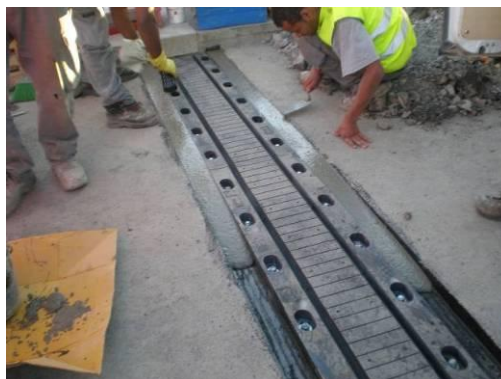
Figura 167: Aplicação do “grout” nas bandas de transição

Execução das bandas de transição (aberturas laterais entre a junta e o betuminoso) foi feita com “grout” homogeneizado com inertes de granulometria não superior a 8 mm. E teve-se em atenção os níveis da rasante a fim de

evitar a existência de descontinuidades que aceleram a degradação do conjunto.

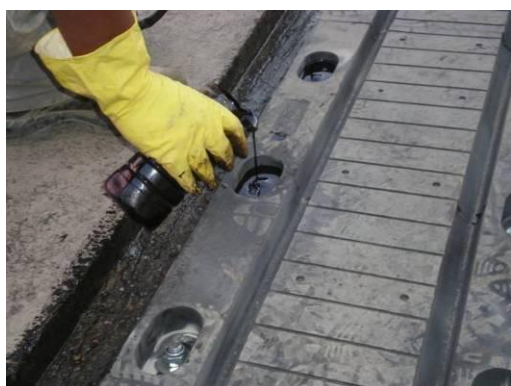
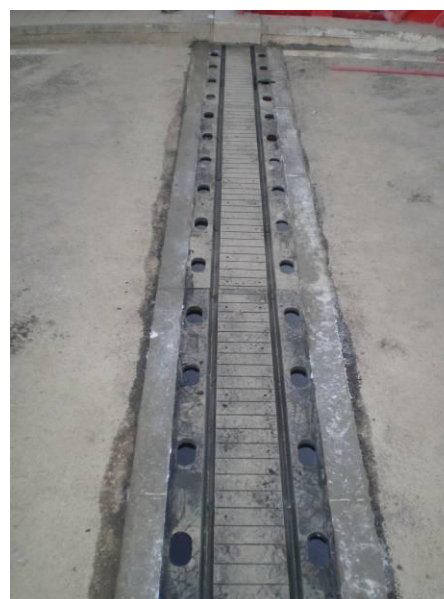
Figura 168: Selagem das cavidades de aperto

Figura 169: Aspecto final da junta de dilatação

Depois do aperto final, estas cavidades foram preenchidas com um betuminoso elástico, até a porca ficar coberta.
