Reabilitação de Edifícios de Serviços. Casos de Estudo: Edifício Sede de Escritórios em Coimbra; Centro de Atendimento Permanente em Seia

Trabalho Final de Mestrado para obtenção do grau de Mestre em Engenharia Civil
na Área de Especialização em Edificações

Dezembro de 2012

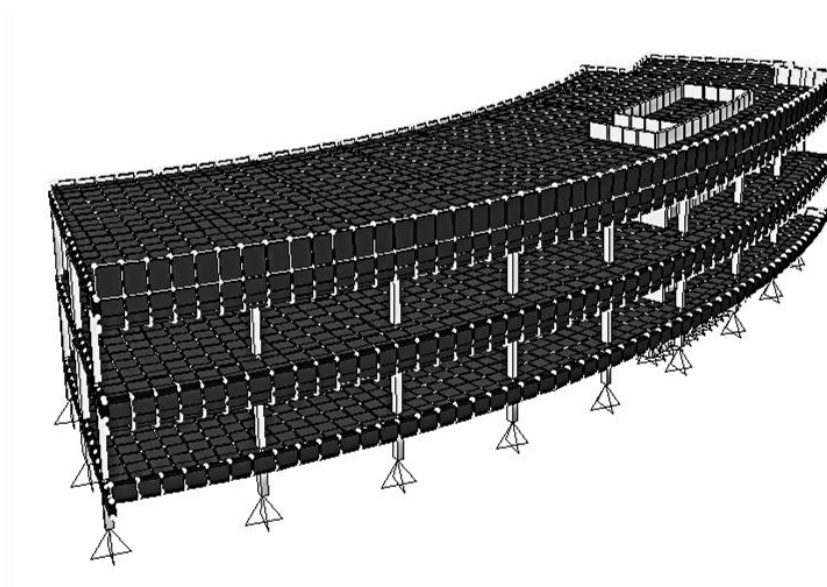
Figura 6 - Edifício Sede de Escritórios em Coimbra - Vista do modelo tridimensional do núcleo B

Como referido anteriormente utilizou-se o programa de cálculo SAP2000 “Structural Analysis Program”, para se proceder à modelação tridimensional do núcleo B do edifício.

A modelação foi realizada associando pilares e paredes a elementos finitos de peça linear e lajes e vigas a elementos finitos planos, sendo a cada um atribuídas as propriedades relativas às suas dimensões. A cada elemento finito foram aplicadas as acções atrás mencionadas. A análise realizada foi estática em regime elástico.

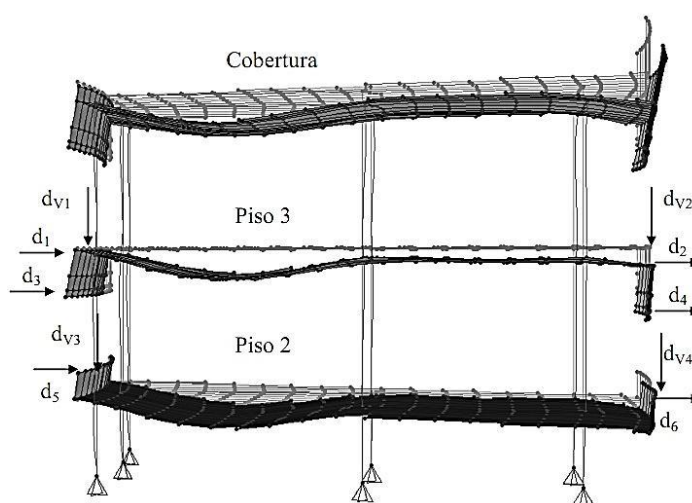
Figura 7 - Edifício Sede de Escritórios em Coimbra - Configuração deformada do troço central do núcleo B

- A combinação cuja acção variável base é a temperatura apresenta deslocamentos horizontais superiores aos que se verificam para a combinação cuja acção variável base é a sobrecarga;
- No que diz respeito às combinações rara e a longo prazo, estas apresentam valores de deslocamento, naturalmente, superiores;

São apresentados de seguida a configuração deformada do troço central do edifício e os deslocamentos obtidos para as várias combinações de acções.

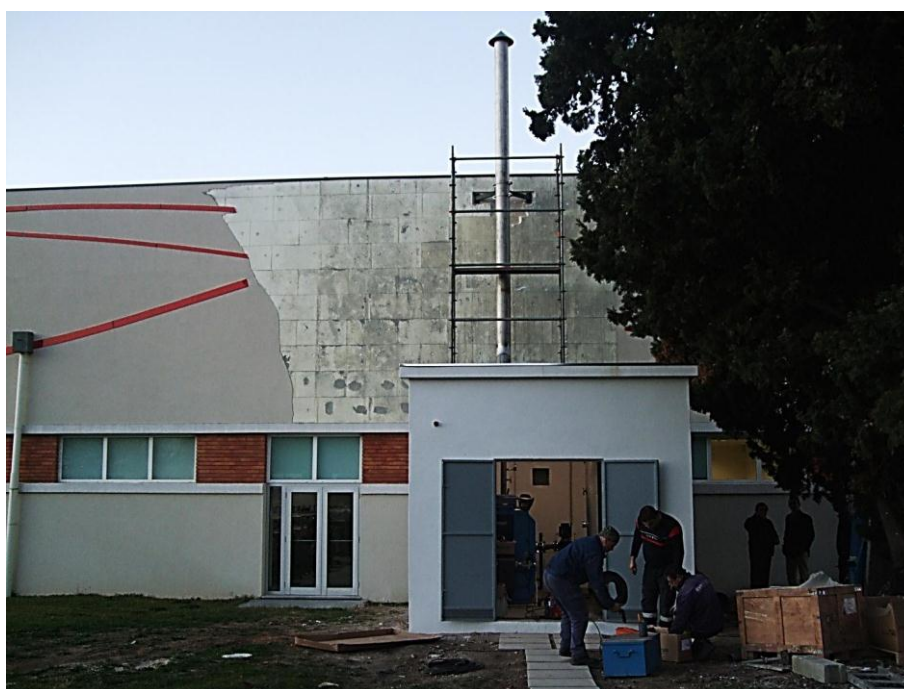
Figura 33 - Centro de Atendimento Permanente em Seia - Construção de zona onde se situa a caldeira de gás natural

- 1- Execução de um circuito adicional de água aquecida com permutação de calor, mantendo o sistema existente;
- 2- Substituição integral dos “chillers” e seu reposicionamento, removendo-os da cobertura e colocando-os no exterior.

Como o edifício se encontra em funcionamento ininterrupto, e não sendo possível proceder-se ao encerramento das instalações, optou-se pela primeira solução, isto é, instalação de uma Central de Gás Natural (abastecida por rede da empresa BEIRAGÁS (grupo EDP)), integrada no GTC, que entra em funcionamento quando a temperatura exterior atinge um valor inferior ou igual a 5° C.
