Trabalho Final de Estágio no âmbito da reabilitação de edifícios de serviços do Ministério da Saúde

RICARDO JOÃO NUNES LOURINHO

Relatório de Estágio para obtenção do Grau de Mestre em Engenharia Civil

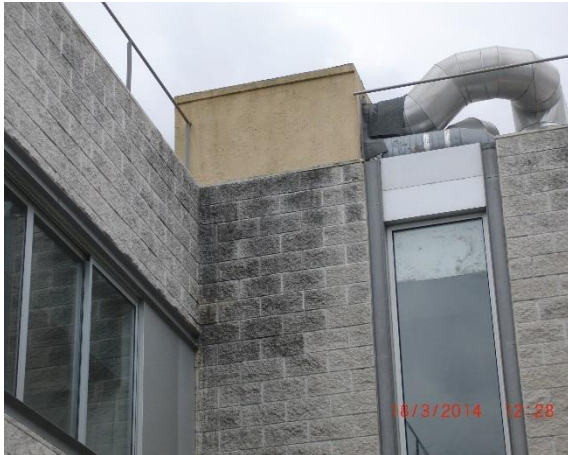
Estas escorrências são visíveis ao longo de toda a fachada do edifício, provenientes da cobertura, sendo facilmente identificáveis as manchas de sujidade resultantes destas (Figuras 27 e 28).

Figura 27 - Escorrências na Fachada, RL

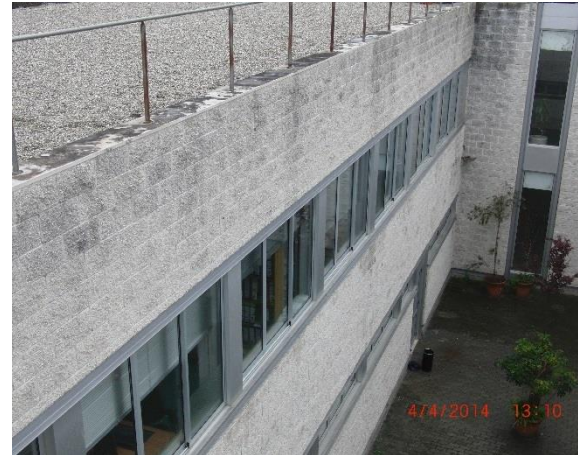
Figura 28 - Deposição de Sujidade na Fachada, RL

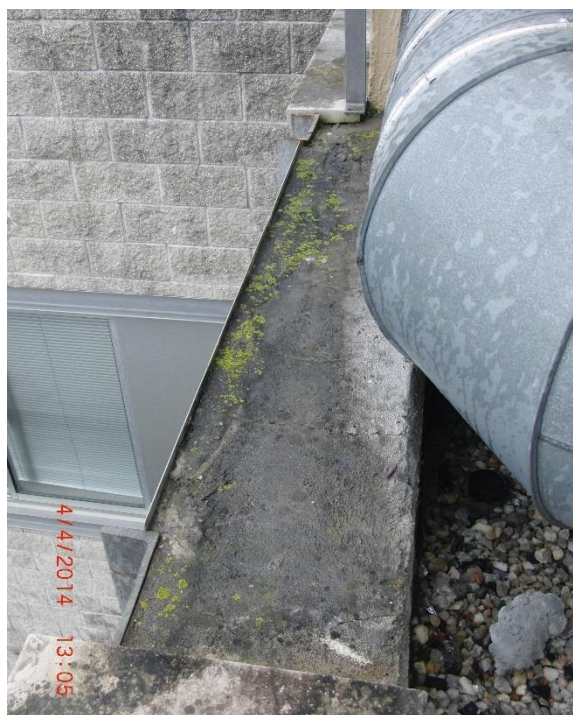
A carência de revestimento no capeamento localiza-se, singularmente, no topo da fachada do pátio interior virada a noroeste (Figuras 37 e 38).

Figura 37 - Inexistência de Pedra de Capeamento, RL

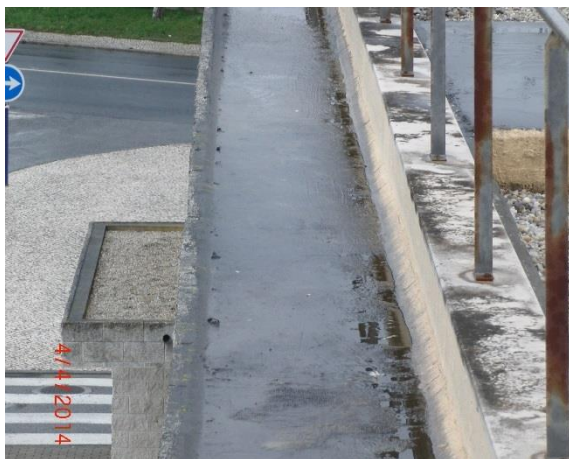
Como já referido em 2.3.3, o rebordo da cobertura/pala apresenta um sistema de impermeabilização de tela betuminosa, com apenas uma camada, sendo evidente o desgaste da tela.

Figura 39 - Tela Betuminosa na Cobertura, RL

O desgaste evidenciado nestas telas deve-se essencialmente à má execução dos seus remates e acumulação de água resultante da fraca pendente apresentada, provocando a sua deterioração (Figuras 39, 40, 41 e 42).

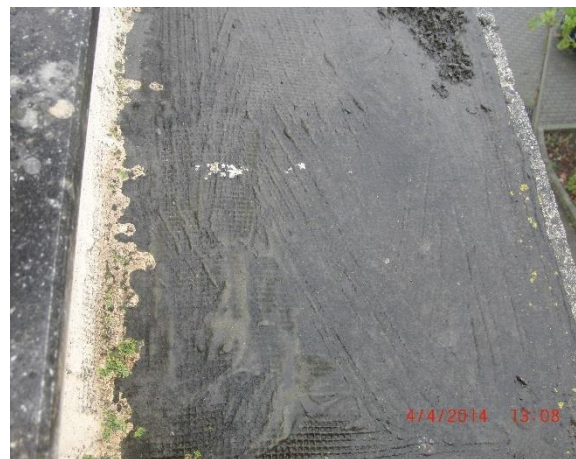
Figura 40 - Acumulação de Água na Tela, RL

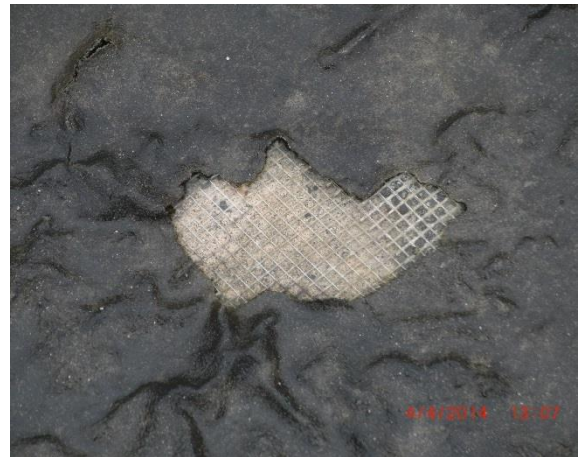
Figura 42 - Armadura de Fibra de Vidro Exposta, RL

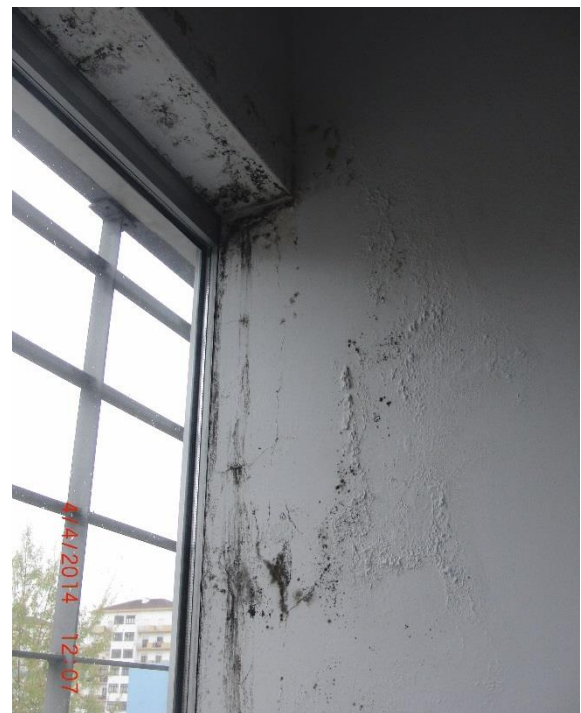
Esta cristalização, quando ocorrida à superfície, apresenta uma cor esbranquiçada, designando-se a anomalia por eflorescência, porém quando ocorre entre camadas de revestimento ou entre o revestimento e o suporte é designada por criptoflorescência (Figuras 47 e 48).

Figura 48 - Criptoflorescências nas Paredes, RL

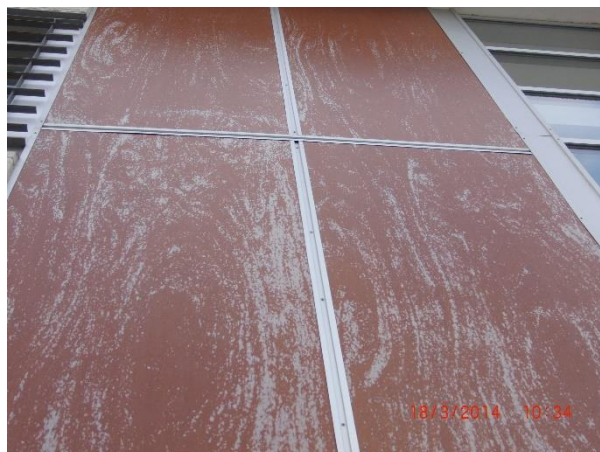
Figura 10 - Painéis fenólicos fachada principal

Ao nível da fachada, são visíveis escorrências provenientes da cobertura que originam manchas e deposição de organismos. É ainda perceptível a degradação, despigmentação e empolamentos nos painéis fenólicos que envolvem uma pequena parte da fachada noroeste. Relativamente aos elementos metálicos da fachada, estes encontram-se visivelmente corroídos.
