8. Estudo de Caso

O estudo de caso que se apresenta corresponde à reabilitação da cobertura do Tribunal Judicial de Vagos, cujo projecto e empreitada remontam ao ano de 2002. Esta reabilitação é bastante representativa da grande maioria das obras de reabilitação desta natureza que têm sido feitas em coberturas de outros tribunais, dada a tipologia da cobertura e os tipos de patologias verificadas.

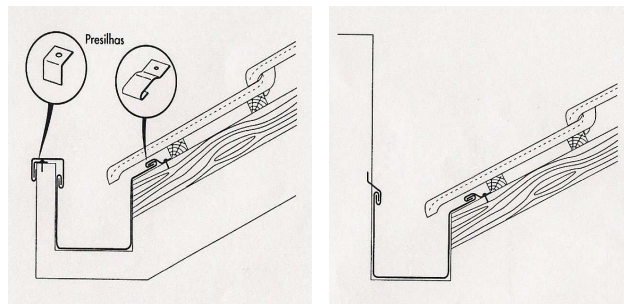
Fig. 6.5.2.
Algeroz revestido a zinco

No que respeita às soluções de reabilitação e começando pelos algerozes revestidos a chapa de zinco, que apresentem uma degradação generalizada, a solução mais eficaz passa pela substituição integral do revestimento, até porque na maioria dos casos detectados a aplicação deste revestimento foi efectuada de forma deficiente.

O zinco, que é muito resistente à corrosão, tem uma vida útil entre os 40 e 50 anos, deve ser aplicado com liberdade para as dilatações e contracções a que está sujeito, recorrendo-se à utilização de presilhas.

Para algerozes com desenvolvimento inferior ou igual a 60 cm deverá utilizar-se chapa de zinco com 0,65 mm de espessura (zinco n.º 12), para desenvolvimentos superiores deverá utilizar chapa com 0,80 mm de espessura (zinco n.º 14).

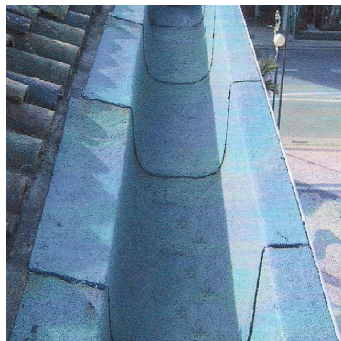
Fig. 6.5.5.

Nos algerozes revestidos com membranas betuminosas, as quais se degradam com mais facilidade e muito mais rapidamente que o zinco, a solução de reabilitação passa normalmente pela execução de nova impermeabilização.

Algeroz revestido a membranas betuminosas

A impermeabilização dos algerozes deverá ser efectuada com duas camadas de membranas, cuja ligação entre elas poderá ser realizada através de soldadura por meio de chama, colagem a frio com colas especiais, ou ainda, colagem a quente utilizando betume oxidado.

Para o remate das membranas poderão ser executados roços no murete do algeroz para colocação da membrana e posterior remate com mastique plástico para preenchimento da junta. Em alternativa, poderão também utilizar-se rufos de zinco. Todas as arestas vivas deverão ser boleadas de forma a evitar danos na impermeabilização causados pela vincagem das membranas.

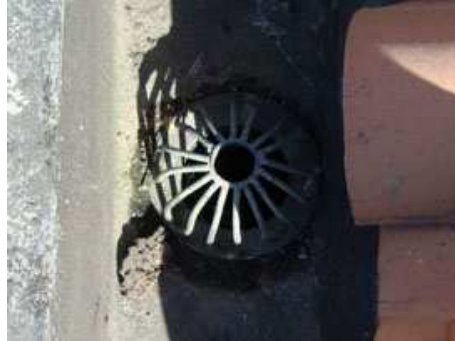
Na embocadura dos tubos de queda é indispensável a existência de uma protecção contra a entrada de detritos. A solução mais usual passa pela colocação de ralos de pinha, peças em forma de cesto, de arame de cobre, latão ou ferro zincado, que têm a função de proteger a entrada dos tubos de queda na ligação com o algeroz, de elementos que possam obstruir essa ligação, dificultando ou impedindo o escoamento das águas.

Fig. 6.5.6.
Ralo de pinha

Contudo e em especial nos casos em que não é efectuada uma limpeza periódica dos algerozes, os detritos vão-se acumulando junto aos ralos de pinha, impedindo o escoamento das águas para o tubo de queda, podendo provocar o enchimento do algeroz e o consequente transbordo da água para o interior do edifício.

Nestes casos, é importante a existência de um tubo ladrão no algeroz, para escoamento das águas que nele se acumulam devido ao seu entupimento.

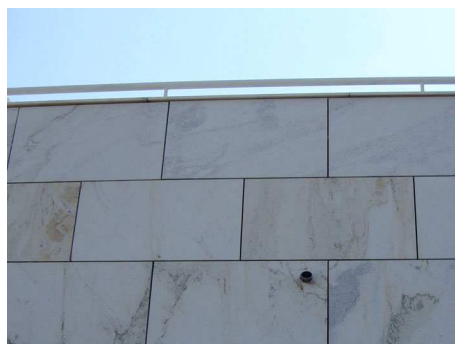
Fig. 6.5.7.
Tubo ladrão
