**INSTITUTO SUPERIOR DE ENGENHARIA DE LISBOA**  
Departamento de Engenharia Civil

## **Reabilitação de Estruturas Marítimas em Betão Armado**

Trabalho de Projecto para obtenção de grau de Mestre em Engenharia na Área de Especialização  
em Edificações

**Setembro de 2009**

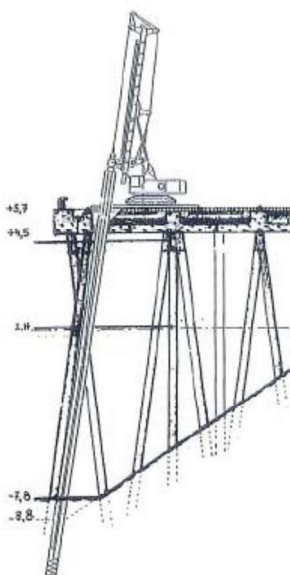
Fig. 11

Próximo do local da estaca que se encontra fora de serviço será executada uma abertura na laje que permita a execução de uma nova estaca a partir da superfície do tabuleiro do cais conforme mostra a fig.11.

De acordo com o levantamento efectuado o número estimado de novas estacas a construir é de 28 unidades.

É de assinalar que antes da realização dos trabalhos de recuperação das infra-estruturas da ponte cais será necessário proceder-se à dragagem dos lodos que se encontram acima do perfil teórico do talude, visto ser possível que algumas das estacas se encontrem deterioradas abaixo do talude actual.
