INSTITUTO SUPERIOR DE ENGENHARIA DE LISBOA

Trabalho Final de Estágio – Reabilitação do Edifício do Centro de Saúde da Parede, do Ministério da Saúde

Relatório de Estágio para obtenção do grau de Mestre em Engenharia Civil na área de
Especialização em Edificações

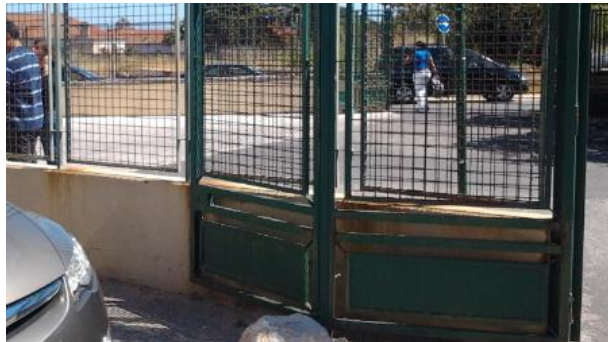
Os elementos de ferro presentes em torno do edifício, tais como corrimões, portões e gradeamentos, apresentam um conjunto diversificado de anomalias, apresentadas na Figura 3.17, Figura 3.18, e Figura 3.19, das quais as mais correntes são as que resultam da corrosão, ou seja, oxidação dos metais e ligas, particularmente do ferro.

Figura 3.18 - Portão apresenta sinais de oxidação. (arquivo de SF)

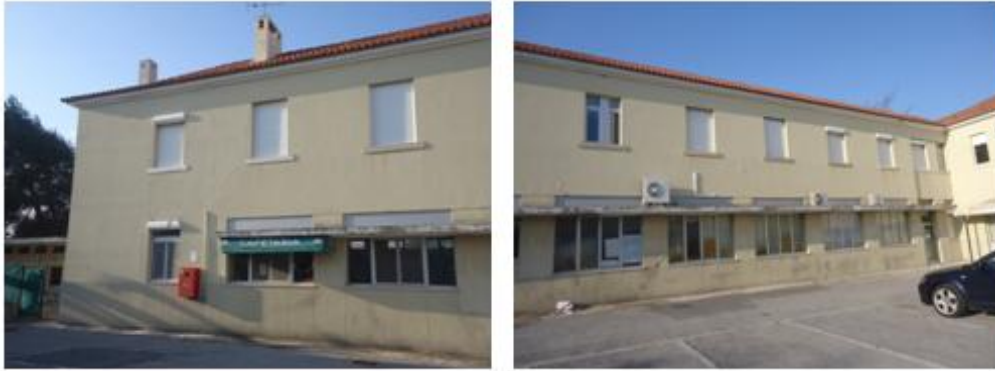
Segundo o estudo da geometria solar do edifício, os vãos envidraçados da fachada a Sul são afetados pela radiação solar direta no Verão, o que origina o sobreaquecimento nessas salas.

Na Figura 3.26 verifica-se que nas fachadas a Sul todos os estores/persianas do piso 1 estão fechados devido ao encandeamento provocado pelo sol.

Figura 3.26 - Fachadas a Sul. (arquivo de SF)

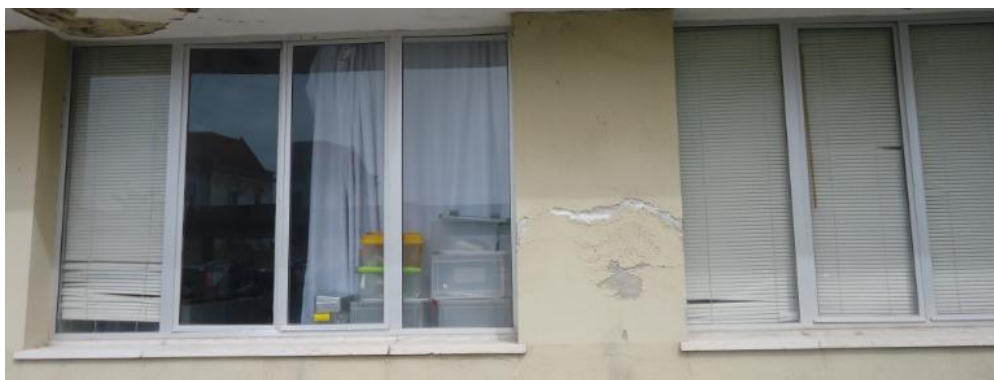
Na Figura 3.27 observam-se algumas anomalias nas persianas interiores, não tapando por completo a entrada do sol nas salas.

Figura 3.27 - Persianas com falhas na sua utilização. (arquivo de SF)

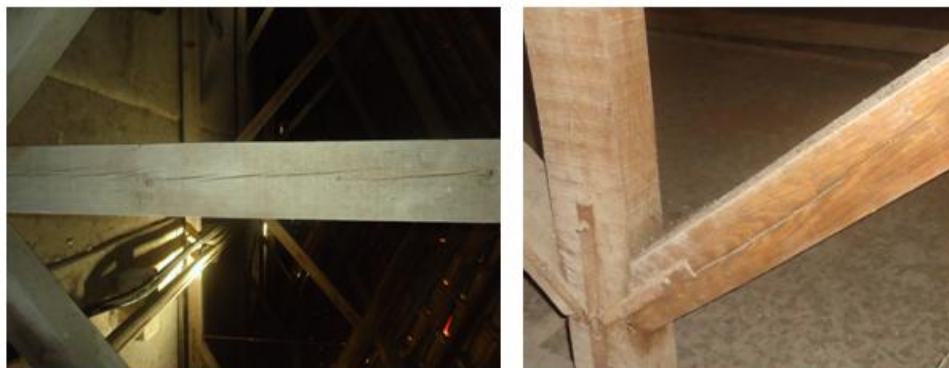
De modo geral, as estruturas de madeira antigas apresentam fendas de secagem, tanto mais notórias quanto maiores as amplitudes higrotérmicas a que a madeira está sujeita. O seu aparecimento é potenciado por uma secagem da madeira já em obra, ao invés da sua correta aplicação com teor de água adequado ao local. No entanto, as fendas de secagem são um fenómeno natural e incontornável.

Importa ressaltar aqui a necessidade de distinguir entre fendas (Figura 3.36) e fraturas (Figura 3.37) uma vez que estas últimas indicam que a capacidade resistente do elemento foi excedida, requerendo intervenção apropriada. Contrariamente às fendas de secagem, que seguem o fio da madeira, têm geralmente um perfil em forma de cunha e desenvolvem-se em planos radiais, as fraturas intersectam em diversos pontos as fibras da madeira, tendo um perfil irregular e surgindo frequentemente na proximidade de defeitos como nós.

Figura 3.36 - Fendas de secagem. (arquivo de SF)

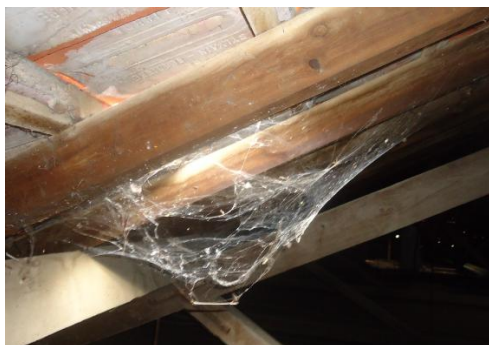
As patologias verificadas no local também resultam da ausência de manutenção e limpeza regular (Figura 3.41).

Figura 3.41 - Madeira apresenta sujidades. (arquivo de SF)

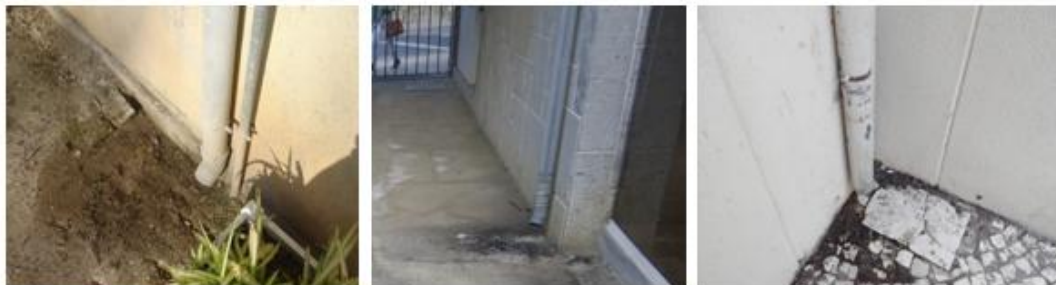
Os tubos de queda das redes de drenagem de águas pluviais descarregam nos terraços ou nos logradouros das frações em vez de o fazerem no coletor predial ou valeta de arruamento, conforme o disposto no RGSPDADAR - Regulamento Geral dos Sistemas Públicos e Prediais de Distribuição de Água e Drenagem de Águas Residuais, provocando a acumulação de terras e sujidades nos mesmos (Figura 3.46).

Figura 3.46 - Tubos de queda. (arquivo de SF)

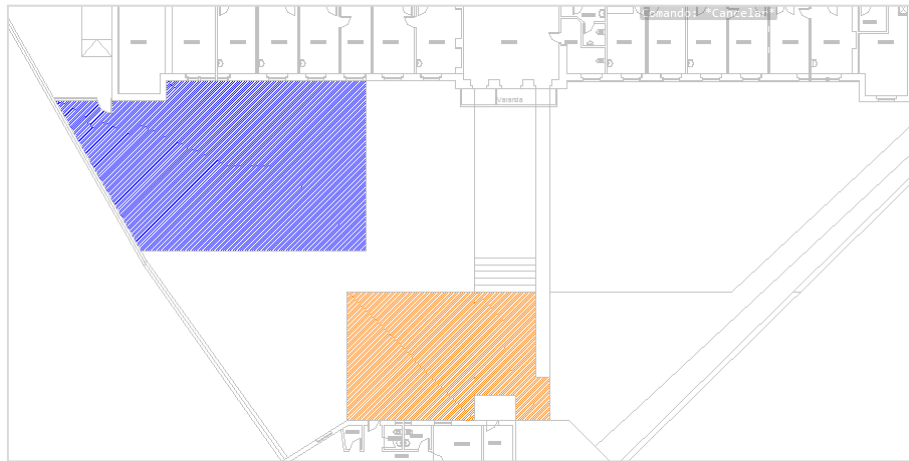
Figura 3.47 - Planta com delimitações dos pavimentos a intervir.

Os pavimentos exteriores que se encontram em mau estado de conservação são o pátio da URAP e a zona de pavimento constituído por desperdícios de mármore junto à fachada principal.

Na planta designada de Figura 3.47 encontra-se representado a azul o pavimento a mármore e a laranja o pátio da URAP.

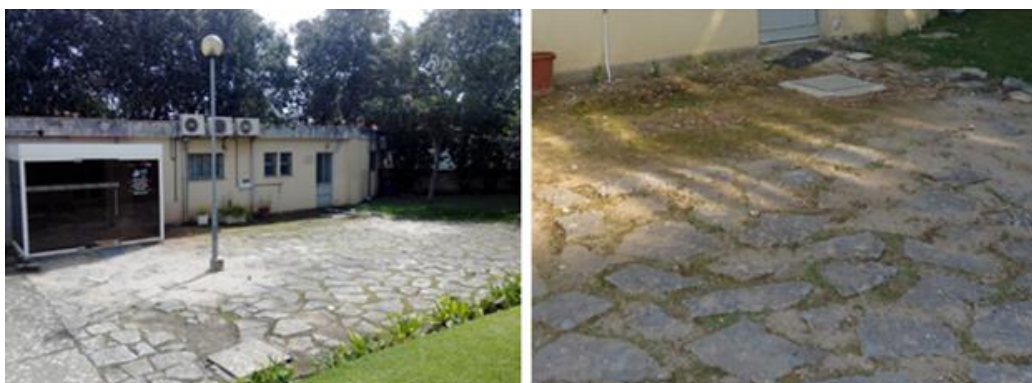
Como se observa na Figura 3.48, o pátio da URAP é irregular e não apresenta condições de segurança e estabilidade no seu percurso.

Figura 3.48 - Pavimento no pátio da URAP. (arquivo de SF)

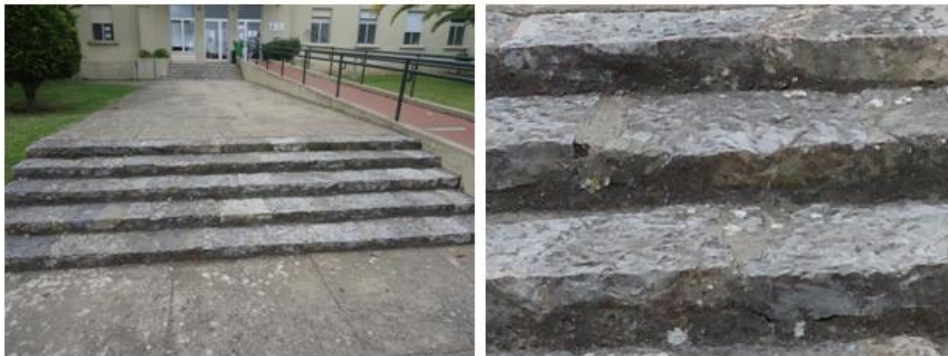
As escadas designadas por “Escadas 1” são escadas de acesso direto ao UCSP Parede que são complementadas com uma rampa lateral. Estas escadas encontram-se irregulares e são escorregadias tornando o seu uso instável e perigoso (Figura 3.53).

Figura 3.53 - Escadas 1. (arquivo de SF)

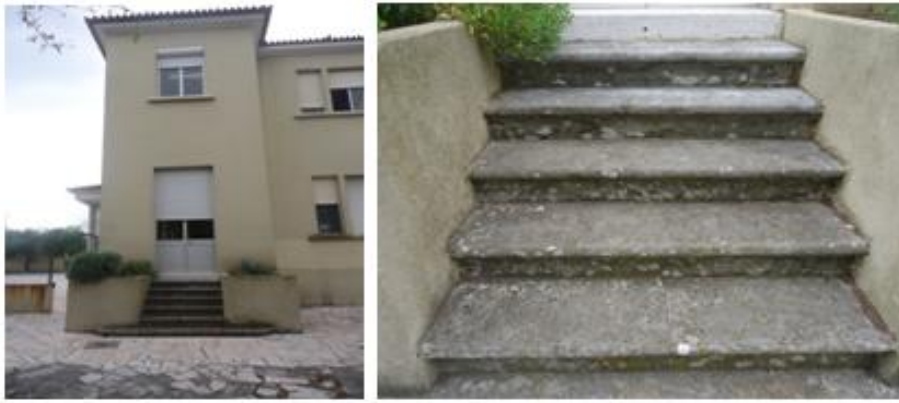
As escadas designadas por “Escadas 2” são de acesso ao Atendimento Complementar, no entanto, existe outra entrada para esta sala. As escadas, como se observa na Figura 3.54 apresentam-se em mau estado de conservação exibindo sinais de desgaste com fissuras, sujidades e sinais de colonização biológica. Os espelhos e os cobertores apresentam sinais de envelhecimento do seu revestimento.

Figura 3.54 - Escadas 2. (arquivo de SF)

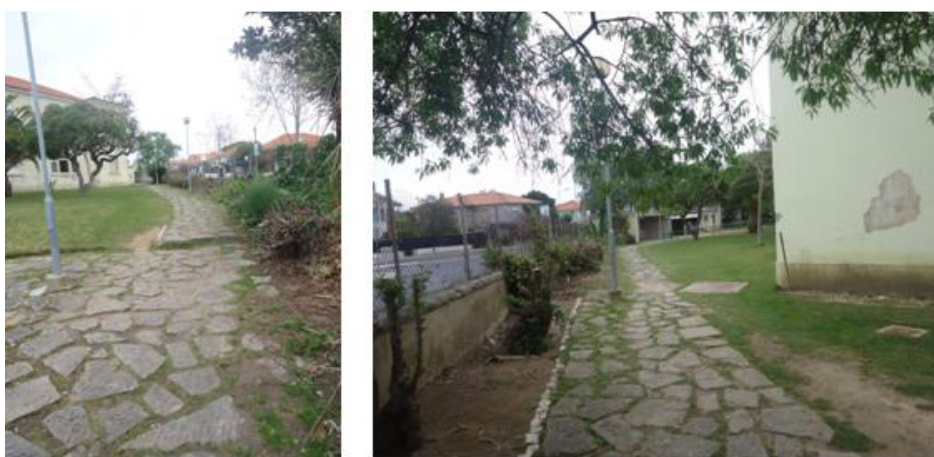
O caminho para a USF Kosmus (Figura 3.56), encontra-se irregular e escorregadio tornando a sua circulação perigosa, para além de dificultar o seu percurso a pessoas com mobilidade condicionada.

Figura 3.56 - Caminho para USF Kosmus. (arquivo de SF)

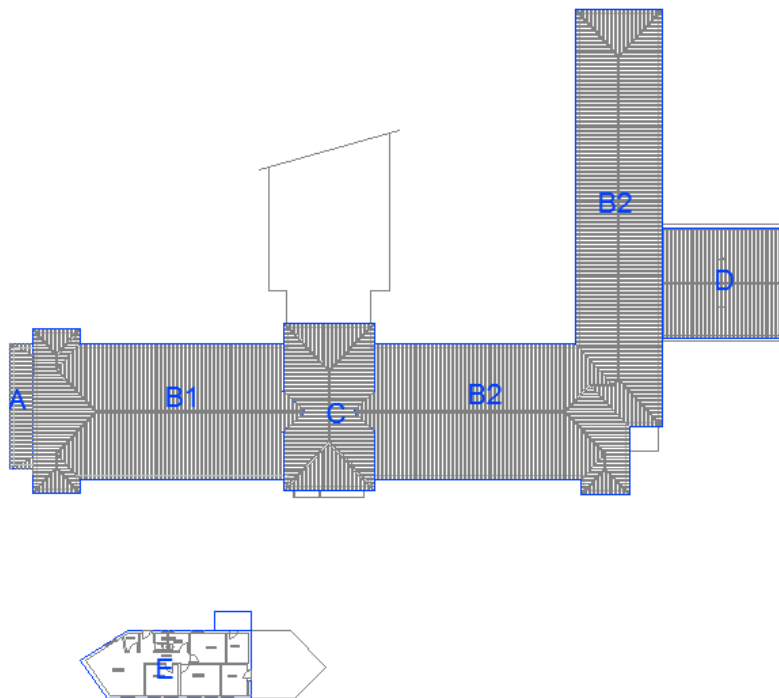
Figura 4.30 - Secções da cobertura.

Como se referiu no capítulo anterior, a drenagem pluvial do edifício é insuficiente, sendo importante realizar um estudo dos sistemas de drenagem para ser feita uma escolha da solução mais eficaz.

A rede de drenagem das águas pluviais deverá ser executada à vista pelo exterior das paredes. Deverá ainda tomar-se especial atenção aos pontos de ligação, pois é nestes locais que ocorrem as infiltrações. Para melhorar a drenagem nas palas e na varanda serão executadas pingadeiras.

No Anexo VII encontram-se nas peças desenhadas os tubos de queda e caleiras adotados para os cálculos que se apresentam de seguida.

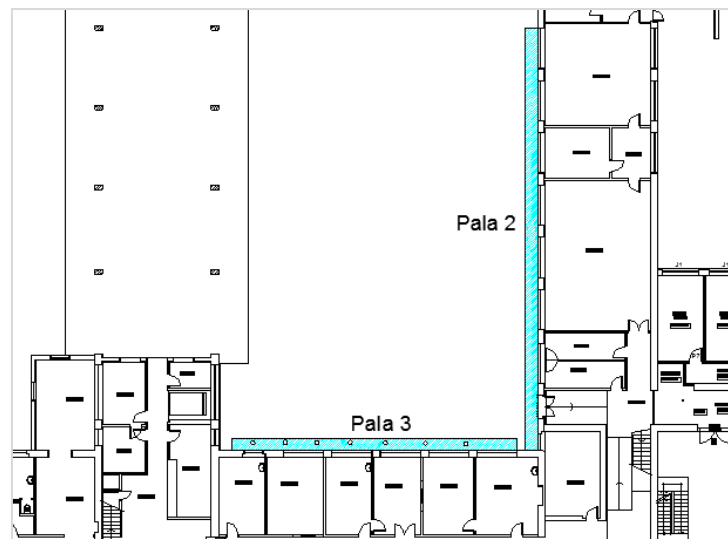
Figura 4.32 - Palas a impermeabilizar.

Nesta empreitada foi contemplada a impermeabilização da superfície de duas palas do edifício, designadas na figura seguinte por Pala 2 e Pala 3.

Para a escolha da solução de impermeabilização a adotar teve-se em consideração que a pala a impermeabilizar é plana, sem acessibilidade e sem isolamento térmico. Esta solução permite a fácil resolução de problemas relacionados com infiltrações e assegura uma boa longevidade.

- c) Execução de sistema de impermeabilização constituído por:
 - o Numa primeira fase foi necessário realizar uma pintura em primário betuminoso nas zonas de aderência. Este primário consiste numa emulsão betuminosa não iónica de aspeto pastoso, constituída por betumes e resinas, estabilizada com emulsionantes minerais coloidais que asseguram a sua estabilidade.

- o De seguida devem-se aplicar duas camadas de betumes elastómeros do tipo APP, sendo a primeira camada constituída por betume modificado com polímeros APP e armadura de fibra de vidro de alta resistência, e a segunda camada uma mistura de betume modificado com polímeros APP e armadura de feltro de poliéster de 150 g/m². Deverá ser adotada a seguinte ordem de aplicação:

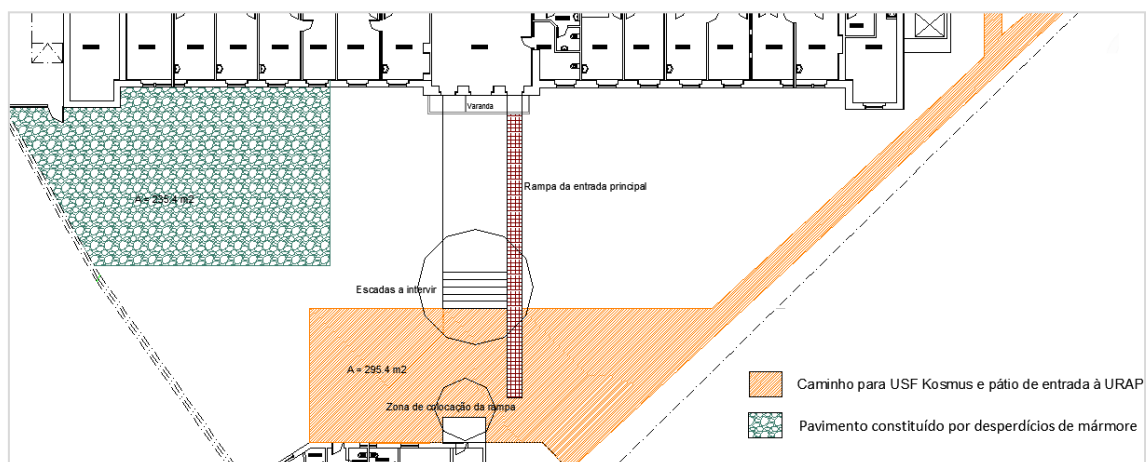
Figura 4.38 - Pavimentos a intervir.

- O caminho da entrada principal para a USF Kosmus e no pátio em frente à URAP será removido e substituído de modo a tornar o seu percurso mais fácil e seguro;
- O pátio em frente à fachada principal, constituído por desperdícios de mármore, encontra-se degradado e em más condições de conservação e deverá ser substituído por um novo;
- Os mosaicos que se encontram partidos na rampa para a entrada principal serão substituídos por novos;
- Deverá ser efetuada uma rampa de acesso à URAP que permita a sua entrada a pessoas com mobilidade reduzida;
- As escadas de acesso à entrada principal também sofrerão uma remodelação de modo a eliminar o desgaste existente.

Face à degradação do pavimento existente, optou-se pela remoção integral do pavimento e da pedra existente no percurso desde a entrada principal até à entrada para a USF Kosmus e do pavimento no pátio em frente à URAP. O pavimento a ocupar essa zona será executado consoante as mesmas características que apresenta o pavimento reabilitado em intervenções anteriores.

O pavimento térreo que ocupará essa zona deverá ficar com o mesmo aspeto do apresentado a vermelho na figura anterior, e será executado sobre base devidamente compactada, sendo constituído por feltro geotêxtil de 100 g/m^2 , por uma camada de tout-venant com 0,20 m de espessura devidamente compactada, membrana anti humidade em polietileno e camada de betão armado da classe C20/25 com 15 cm de espessura constituída por rede electro soldada do tipo CQ30 e com pigmentação avermelhada a confirmar em obra pela Fiscalização.

Deve ser efetuada uma limpeza a jato de água do pavimento e aplicação de desperdícios de mármore, a confirmar pela Fiscalização em obra, idêntico ao existente, nas zonas onde estes se encontram deteriorados.

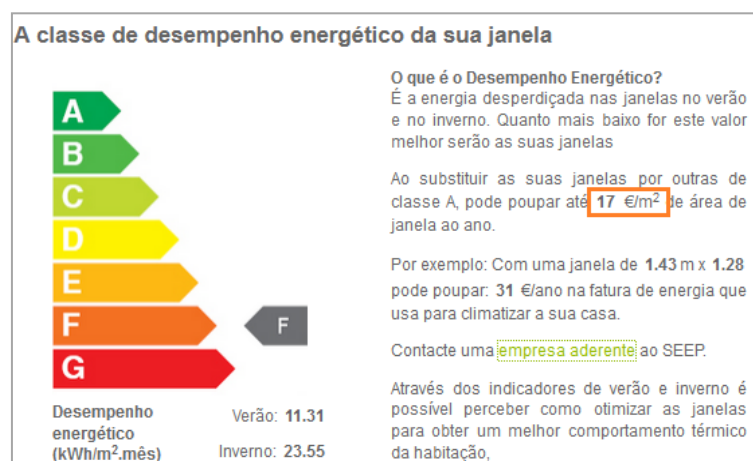
Figura 4.50 - Resultado obtido da simulação para o envidraçado atual. (I32)

Com este programa verifica-se que passamos de um vão envidraçado de **Classe F** para uma solução de vão envidraçado de **Classe A**.

Visto que vão ser substituídos 117 vãos envidraçados a que correspondente uma área de 250 m² e sabendo, através do simulador (Figura 4.50), que passando de **Classe F** para **A** se irá poupar 17 €/m² de janela por ano, então:
