INSTITUTO SUPERIOR DE ENGENHARIA DE LISBOA

Acompanhamento de obra- Reabilitação e ampliação de um edifício em Carnide

Relatório de Estágio para obtenção do grau de Mestre em Engenharia civil na área de
Especialização de Edificações

Outubro de 2017

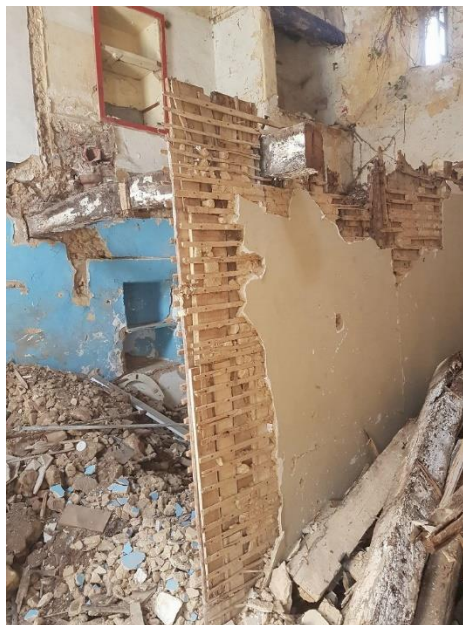
Figura 36 - remoção do revestimento dos tabiques do piso 0

Seguindo a ordem de trabalhos apresentada anteriormente, o passo seguinte foi a demolição dos tabiques interiores do piso 0. Para a correta separação dos detritos desses tabiques, em primeiro lugar procedeu-se ao descasque dos rebocos de revestimento das madeiras da estrutura dos tabiques e a sua remoção para vazadouro (Figura 36).

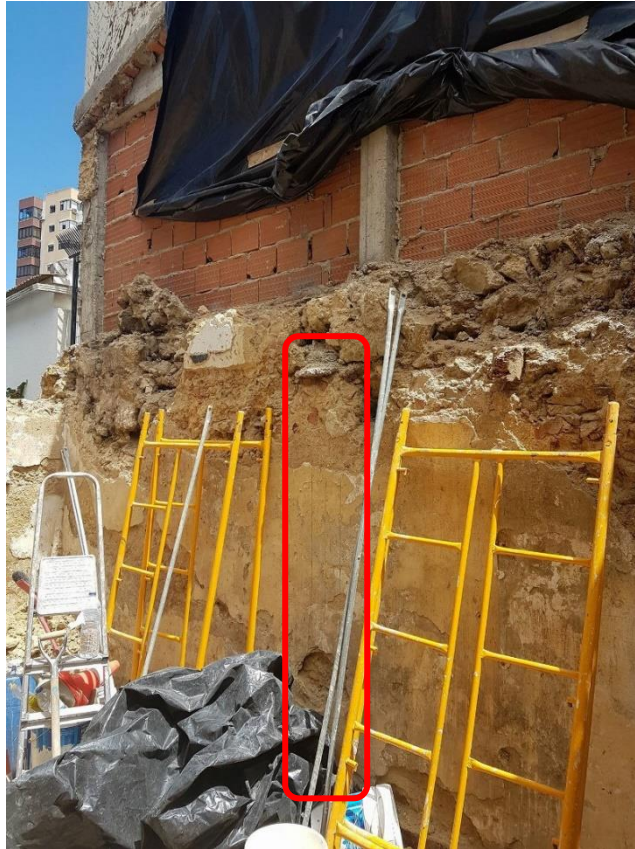
Figura 40 - parede de empena da habitação contígua do lado direito a descoberto

Os problemas maiores surgiram aquando da demolição da empena oposta. O que a Figura 40 revela, embora não totalmente explícito para o observador é uma estrutura em betão armado a descarregar em cima da parede meeira existente de alvenaria de pedra, sem qualquer tipo de viga de fundação ou sapatas para os pilares, com uma parede simples de alvenaria de tijolo a dividir os edifícios. Repare-se que o edifício de que se fala é composto por dois fogos, o rés-do-chão é uma habitação independente do resto dos pisos pelo que existe uma fração com estrutura em alvenaria de pedra na qual descarrega uma outra habitação, com estrutura em betão armado.

Para a estrutura da obra estudada neste relatório, estavam previstos pilares a incorporar nas paredes meeiras, pelo que ainda antes de se ter posto a descoberto a estrutura do edifício vizinho procedeu-se à marcação dos ditos pilares como se pode ver na zona representada a vermelho da Figura 40. Observando-se com atenção a mesma figura é evidente que o eixo do pilar a incorporar coincide com o eixo do pilar central da estrutura existente pelo que, não havendo qualquer tipo de sapata de fundação para esse mesmo pilar pelo simples facto da estrutura em causa se encontrar apoiada na parede meeira de alvenaria de pedra ordinária e eliminando-se o seu apoio com a abertura do roço originava-se muito provavelmente o deslocamento da estrutura vizinha pondo em risco a mesma.

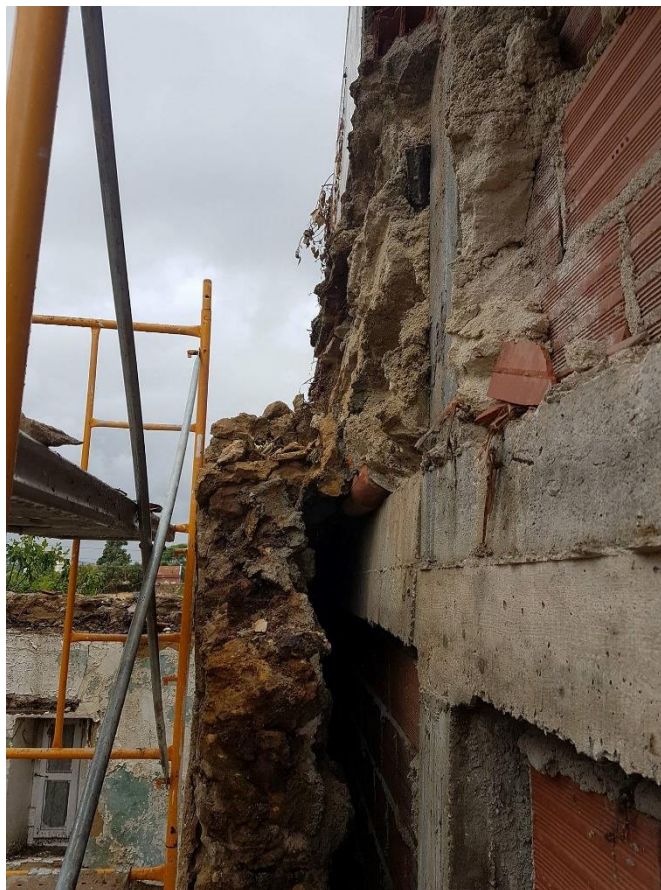
Figura 41 - estrutura de betão armado versus parede meeira

É de salientar a fragilidade a que a parede de empena do edifício ficou sujeita demonstrada na Figura 41 onde, embora pouco visível nota-se o abaulamento provocado pela alteração a que esta foi sujeita em conjunto com as cargas em que nela descarregavam.

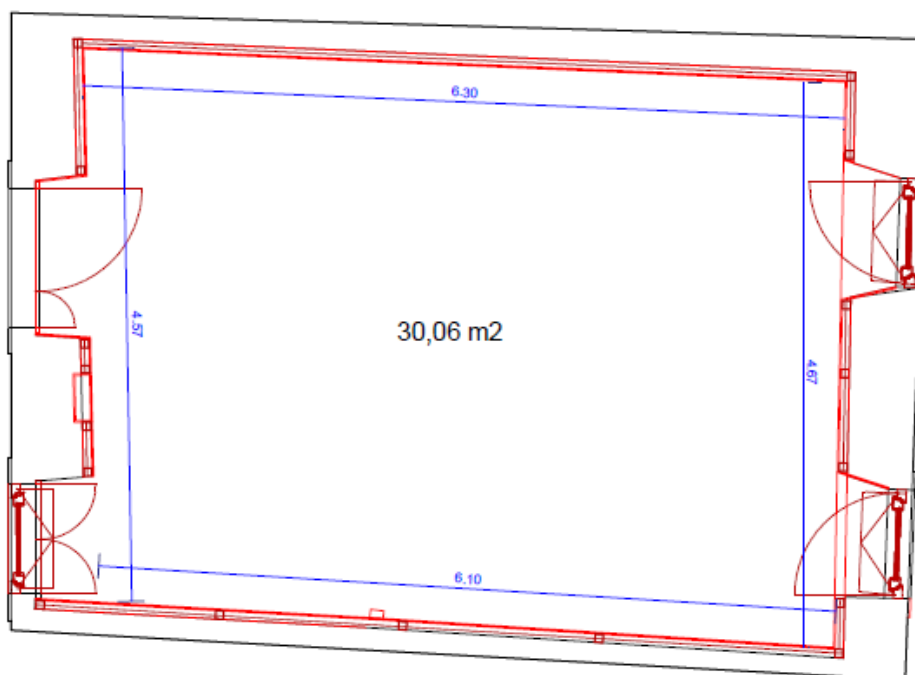
Figura 45 - planta do piso 0- situação de projeto

A Figura 44 apresenta os valores obtidos nessas medições e espaços não contabilizados aquando da elaboração dos projetos que podem ser observados nos cantos inferior esquerdo e superior direito. Já a Figura 45 é uma adaptação da planta do piso 0 onde apenas estão visíveis as paredes exteriores do edifício.

Emboras as diferenças de área da situação existente para a de projeto não sejam significantes, uma das imposições do dono de obra era o aproveitamento ao máximo do espaço existente. Posto isto estas plantas foram entregues à equipa de arquitetos responsável para um reaproveitamento do espaço e apresentação de novas soluções de revestimento das paredes deste piso.

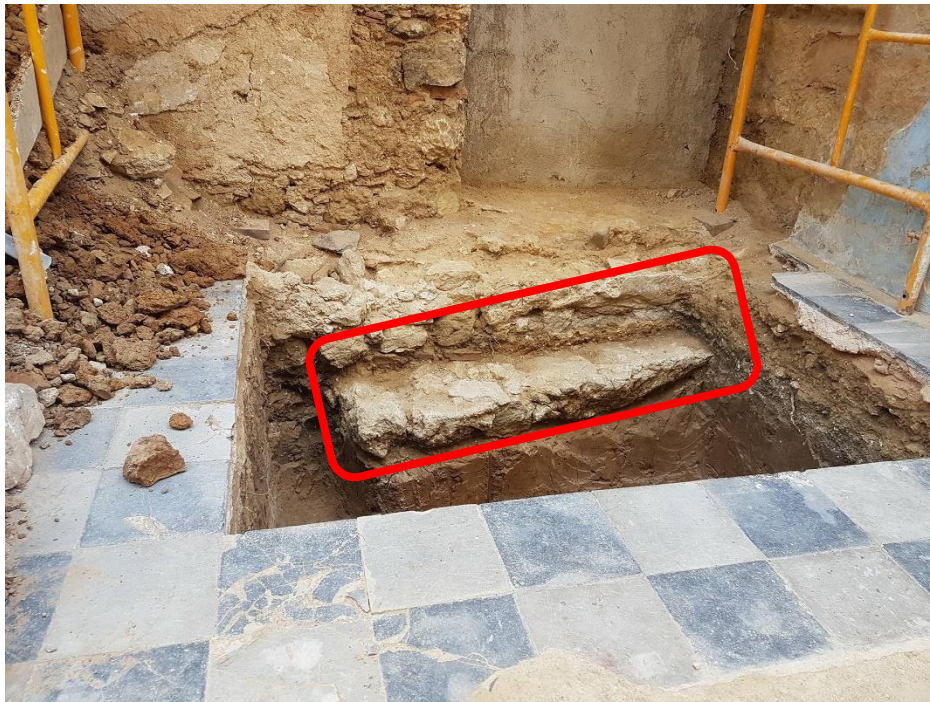
Figura 46 - escavação efetuada no lado esquerdo do edifício

Para a elaboração do dito relatório foi necessária a execução de escavações no perímetro da obra. Foram realizadas duas escavações com as dimensões 1,50x1,50x1,00 metros identificadas nas Figura 46 Figura 47 sem que tenha sido encontrado algo de grande valor arquitetónico. Apenas na escavação apresentada na Figura 46 foi encontrada uma possível estrutura de um muro, identificada a vermelho, que, para sua conservação foi coberta com uma manta geotêxtil segundo exigências da equipa de arqueologia responsável pelas escavações (Figura 48).
