**Inspeção e diagnóstico de edifícios recentes.**  
**Estudo de um caso real.**

Trabalho de projeto para obtenção do grau de Mestre em Engenharia Civil na  
Área de Especialização em Edificações

**Dezembro de 2013**

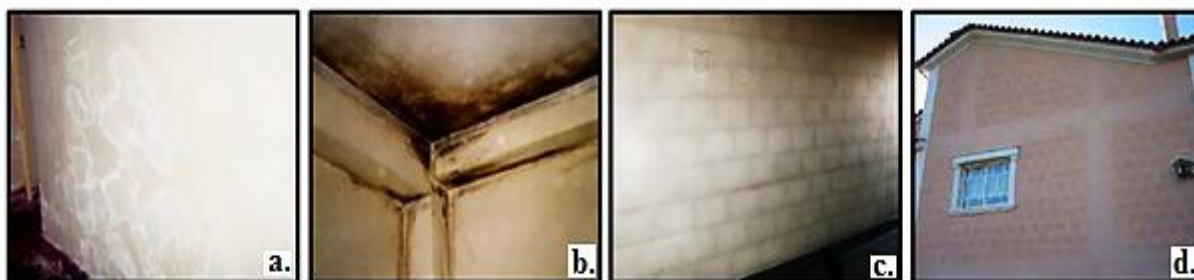
Contudo, será importante destacar as três anomalias provenientes do fenómeno de humidade de condensação: criação de manchas de bolores em locais de pontes térmicas (**Fig. 2.10b**), surgimento de manchas escuras em paramentos exteriores de parede devido a fenómenos de termoforese (**Fig. 2.10d**) e aparecimento de espectros de juntas em superfícies interiores de paredes exteriores (**Fig. 2.10c**).

**Figura 2.10** - Representação de manifestações de humidade devido a fenómenos de higroscopicidade e de condensação em paredes: a. Eflorescências numa parede revestida a estuque (Pereira, 2008 citando Veiga, 2004); b. Aparecimento de manchas de bolores em locais de pontes térmicas (Abreu, 2003); c. Aparecimento de espectro de juntas em paramento interior de uma parede exterior; d. Efeito Termoforese em paredes exteriores (Alves, 2008).

Outro tipo de anomalias de humidade de condensação, igualmente evidenciadas em locais de pontes térmicas é o fenómeno de espectro de juntas ou “fantasmas” em paredes. Esta anomalia poderá ser observada em paredes exteriores dos edifícios – efeito termoforese-, assim como em paramentos interiores de paredes exteriores – espectro de juntas interiores. Segundo Aguiar *et al.* (2006), a termoforese é a formação de manchas escuras em zonas de paramentos exteriores devido ao depósito de poeiras e à sua retenção pela humidade de condensação.

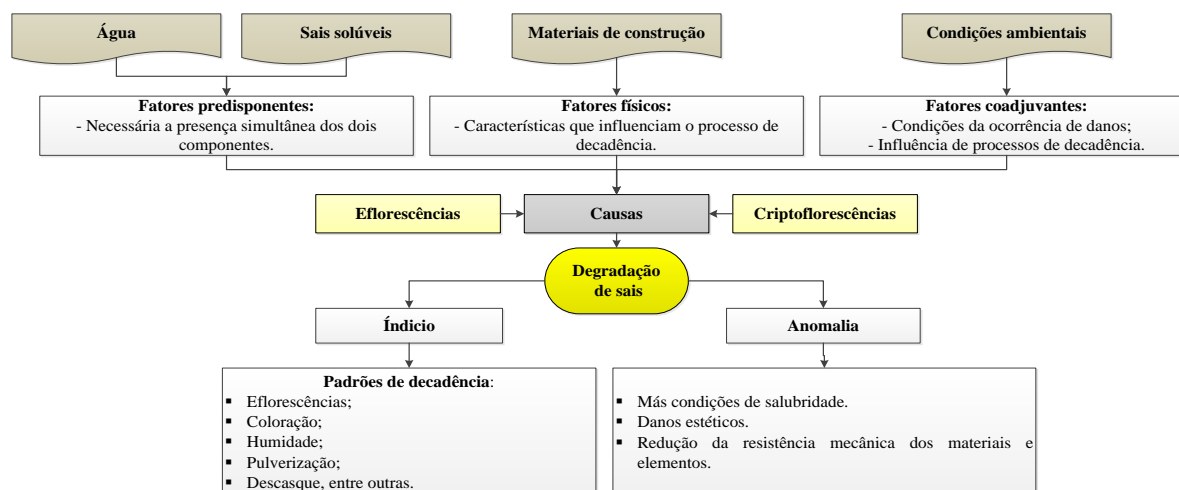
A ocorrência de eflorescências e de criptoflorescências está intimamente relacionada com a intervenção de alguns fatores (**Fig. 2.11**), entre os quais se destacam: o conteúdo de sais solúveis do revestimento e suporte, as condições ambientais, a geometria dos poros dos materiais e por último, a presença de água (Jâcome & Martins, 2005; Pereira, 2008). No entanto será importante realçar, que as manchas carbonatadas são facilmente confundíveis com os fenómenos de eflorescências, devido à semelhança significativa das incrustações de cor branca. Tais ocorrências caracterizam-se pela presença de sais de carbonato de cálcio à superfície, resultante do hidróxido de cálcio provenientes do cimento, tornando-se num composto dificilmente removível (Tuna, 2011 citando Flores-Colen *et al.*, 2005; Carballo *et al.*, 2005).

**Figura 2.11** - Representação do mecanismo de degradação de sais (adaptado de Tuna, 2011 citando Gonçalves, 2007a).

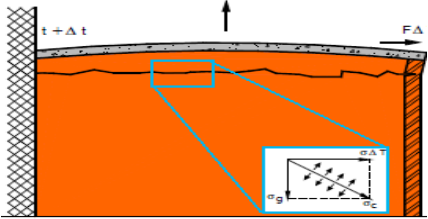
| Designação | Localização | Observações | Representação |
|--|---|--|---|
| Fissurações provocadas por movimentações térmicas | Vinculação das lajes de cobertura com paredes de sustentação. | A dilatação plana das lajes e a encurvadura provocada pelo gradiente da temperatura introduzem tensões de tracção e de corte nas paredes das edificações.<br><br>Fissuração bem definida, paralela ao comprimento da laje de cobertura. | |

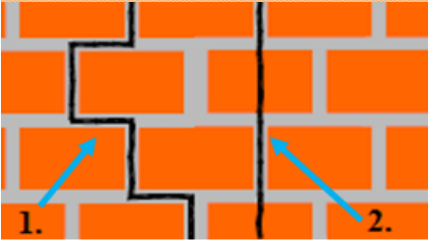
| Designação | Localização | Observações | Representação |
|--|---|--|---|
| | Muros e paredes de alvenaria | Diferença de valores de coeficiente de dilatação térmica entre as juntas de argamassa e os blocos de alvenaria.<br><br>Se resistência à tracção dos componentes de alvenaria for superior à resistência à tracção da argamassa ou à tensão de aderência argamassa/blocos sucede-se fissurações nas juntas de argamassa (1.), caso contrário presencia-se fissurações verticais (2.). | |

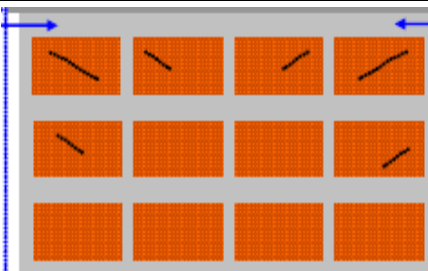
| Designação | Localização | Observações | Representação |
|--|---|--|---|
| Fissurações em paredes de alvenaria provocadas pela retração de estruturas de betão armado | Vinculação de elementos de estrutura reticulada de betão armado com paredes de alvenaria. | Surgimento de tensões de corte nas paredes de alvenaria.<br><br>Fissuração inclinada nas extremidades das paredes de alvenaria. | |

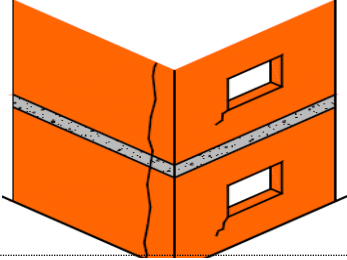
| Designação | Localização | Observações | Representação |
|--|--|---|---|
| Fissurações provocadas por movimentações higroscópicas | Paredes de alvenaria muito longas, onde não foram projetadas juntas de movimentação. | Ocorrência de fissuras verticais que poderão ocorrer de forma regular no corpo das paredes ou em cunhais dos edifícios. | |

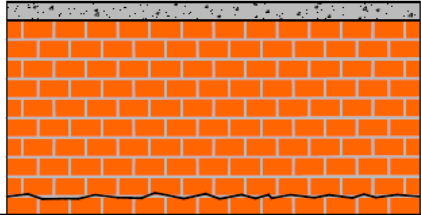
| Designação | Localização | Observações | Representação |
|--|--|---|---|
| | Base de paredes.<br>Paredes pouco carregadas. | Ocorrência de fissurações horizontais em base da alvenaria por movimentações higroscópicas diferenciadas, onde as fiadas inferiores (com um elevado teor de humidade), apresentam uma maior expansão em relação às fiadas superiores. | |

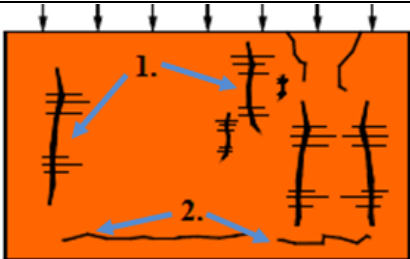
| Designação | Localização | Observações | Representação |
|--|--|---|---|
| Fissuração causada pela atuação excessiva de cargas | Em tramos contínuos de alvenarias, solicitadas por sobrecargas uniformemente distribuídas. | Fissuras verticais provenientes da deformação transversal da argamassa sob ação das tensões de compressão, ou da flexão local dos componentes de alvenaria (1.).<br>Fissuras horizontais, provenientes da rutura por compressão dos componentes de alvenaria ou da própria argamassa de assentamento, ou ainda, de solicitações de flexão axial da parede (2.). | |

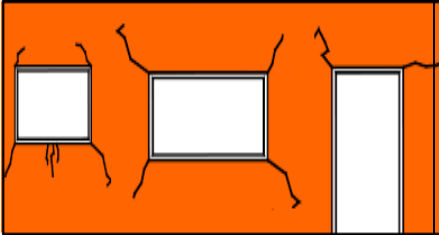
| Designação | Localização | Observações | Representação |
|--|--|---|---|
| | Nos painéis de alvenaria onde existem aberturas. | Ocorrência de fissuras a partir dos vértices de janelas e portas e sob o peitoril de janelas. | |

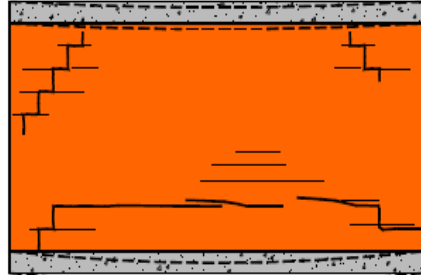
| Designação | Localização | Observações | Representação |
|---|--|--|---|
| Fissurações causadas por deformação excessiva da estrutura de suporte | Para paredes de vedação sem aberturas de portas e janelas. | O componente de apoio deforma-se mais que o componente superior.<br><br>Surgem fissuras inclinadas nos cantos superiores da parede, oriundas do carregamento não uniforme da viga superior sobre o painel. Na parte inferior do painel normalmente surge uma fissura horizontal.<br><br>Nas situações que o comprimento da parede é superior à sua altura, surge o efeito de arco e a fissura horizontal desvia-se em direção aos vértices inferiores do painel. | |

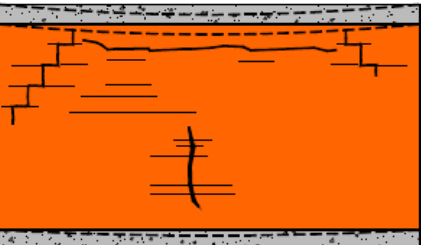
| Designação | Localização | Observações | Representação |
|---|--|--|---|
| | | O componente de apoio deforma-se menos que o componente superior, onde a parede comporta-se como viga, resultando fissuras semelhantes àquelas apresentadas para o caso de flexão de vigas de betão armado. | |

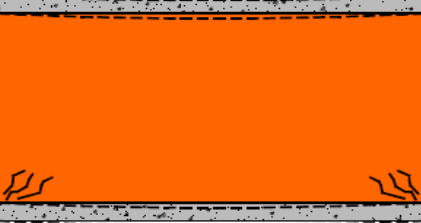
| Designação | Localização | Observações | Representação |
|---|--|--|---|
| | | O componente de apoio e o componente superior apresentam deformações aproximadamente iguais. Nessa circunstância a parede é submetida principalmente a tensões de corte, comportando-se o painel de maneira semelhante a vigas de betão deficientemente armadas ao esforço transversal. As fissuras iniciam-se nos vértices inferiores do painel, propagando-se aproximadamente a 45°. | |

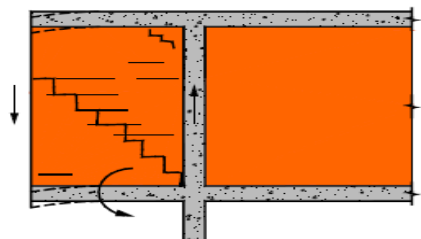
| Designação | Localização | Observações | Representação |
|---|--|--|---|
| | Regiões em balanço de vigas. | Deformação da viga devido à insuficiência de rigidez estrutural.<br><br>Aparecimento de fissuras de corte na alvenaria e/ou o destacamento entre a parede e a estrutura. | |

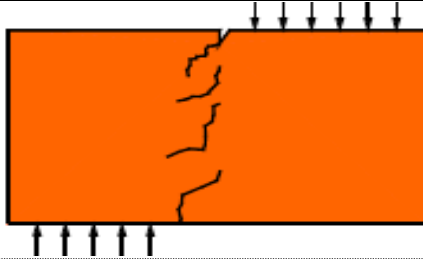
| Designação | Localização | Observações | Representação |
|---|--|--|---|
| Fissurações causadas pelo assentamento de apoio. | Paredes sob fundações contínuas solicitadas por carregamentos não uniformes. | Surgimento de aberturas geralmente maiores inclinando-se em direção ao ponto onde ocorreu o maior assentamento.<br>Presença de esmagamentos localizados, em forma de escamas, dando indícios das tensões de corte que as provocaram.<br>O tramo mais carregado apresenta maior assentamento. | |

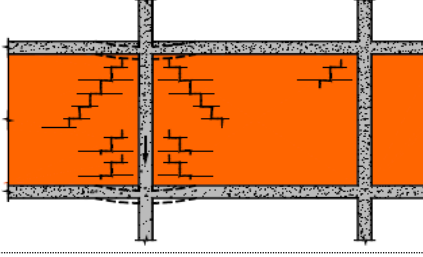
| Designação | Localização | Observações | Representação |
|---|--|--|---|
| | Edifícios com estrutura reticulada. | Fissuração por tracção diagonal das paredes de vedação.<br>Inclinação das fissuras na direção do pilar que sofreu maior assentamento. | |

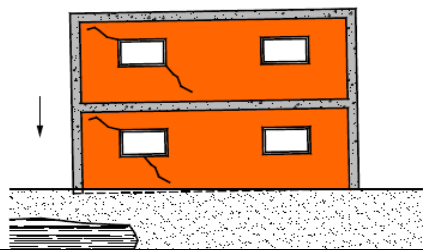
| Designação | Localização | Observações | Representação |
|---|--|--|---|
| | Parede elevadas ou sob o solo de fundação heterogéneo. | Surgimento de fissuração inclinada a partir dos cunhais de aberturas. | |

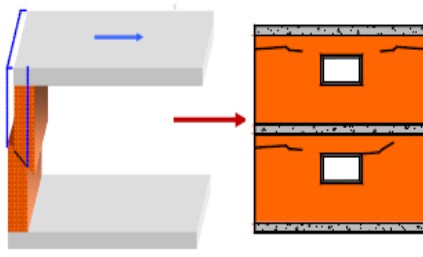
| Designação | Localização | Observações | Representação |
|---|--|--|---|
| Fissuração em paredes de alvenaria provocadas pela retração de lajes de betão armado. | Paredes solidárias a lajes de betão armado.<br>Paredes de andares intermédios. | Ocorrência de fissurações horizontais sob a laje.<br>Ocorrência de fissurações em cantos superiores de caixilhos. | |

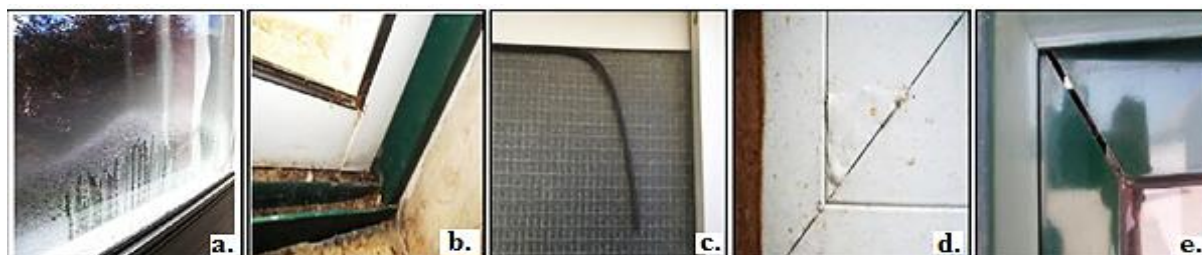
**Figura 2.12** - Representação de alguns exemplos de anomalias em caixilhos de alumínio e de PVC: a. Condensação interior em vidros duplos (Santos, 2012); b. Acumulação de detritos em calhas (Vicente, 2012); c. Descolamento de cordão de estanqueidade mal colocado (Vicente, 2012); d. Empolamento da lacagem (Santos, 2012; Amtec, 2012) e. Deformações de juntas entre caixilhos (Vicente, 2012).

Não obstante a tal facto, também é bastante frequente observar-se anomalias em mastiques (**Quadro 2.10**) e em cordões de estanquidade (**Fig. 2.12c**), deposição de detritos, sujidade e colonização biológica em componentes de caixilho (**Fig. 2.12b**) e degradação (**Fig. 2.12d**), desgaste e deformações nos materiais de caixilho, devido aos fatores físico-químicos, fatores de localização e fatores biológicos.

Outro problema bastante associado aos caixilhos consiste na insuficiência de estanquidade de estagnação de água, devido ao emprego de folgas incorretas entre o aro e o vão, esquadrias erradas (**Fig. 2.12e**) e a conceção imperfeita do sistema de evacuação de águas (Santos, 2012 citando AQC, 2012b). Tal anomalia poderá originar infiltrações indesejáveis para o interior das edificações.

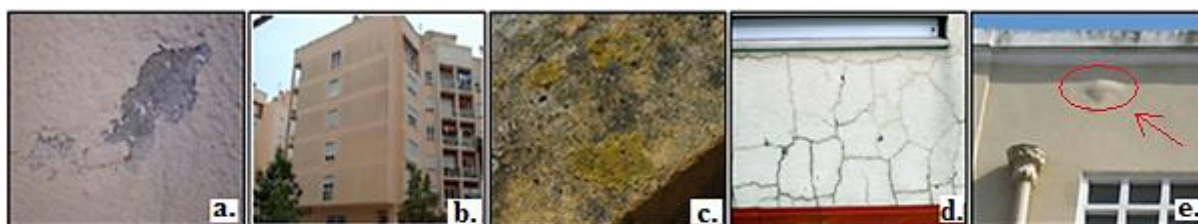
**Figura 2.13** - Representação de algumas anomalias correntes em rebocos (Flores-Colen, 2008): a. Criptoflorescência, b. “Fantasmas”; c. Formação biológica – Líquenes; d. Fissuração mapeada; e. Deformação ou empolamento.

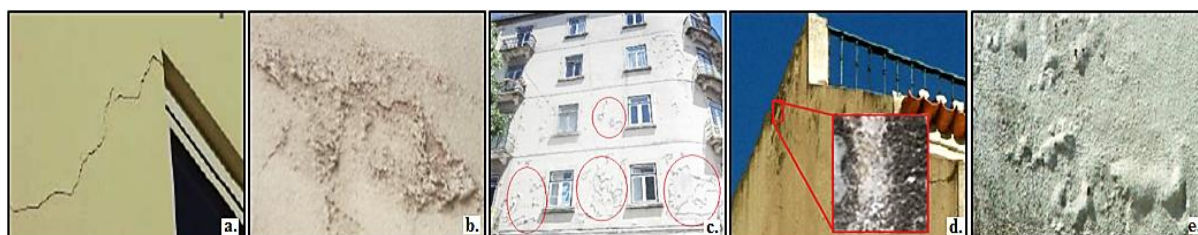
**Figura 2.14** - Representação de anomalias em revestimentos de pintura: a. Fissuração (Chaves, 2009); b. Criptoflorescência (Chai, 2011); c. Destacamento (Chai, 2011); d. Colonização biológica (Chai, 2011); e. Empolamento (Chai, 2011).

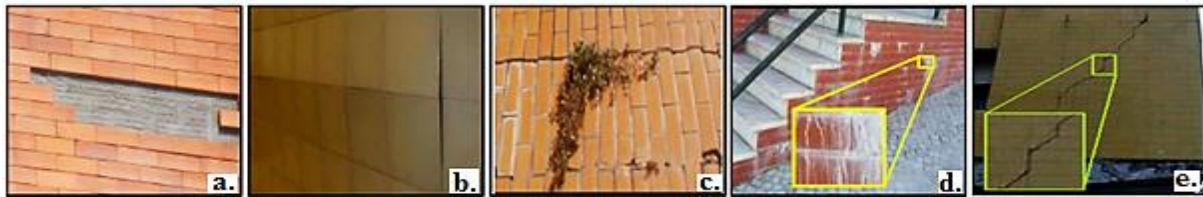
O descolamento de ladrilhos é frequentemente verificado no sistema de revestimentos cerâmicos, podendo-se manifestar através da ocorrência de empolamentos (**Fig. 2.15b**) (arqueamento dos ladrilhos cerâmicos por desprendimento de ladrilhos contíguos formando um arco com flecha para o exterior (Sousa, 2008)) ou de destacamentos (**Fig. 2.15a**) (desprendimento dos ladrilhos cerâmicos relativamente ao suporte resultando na sua queda). Segundo vários autores (Just; Franco (2001), Lucas; Abreu (2003) e Lo (2002)), o fenómeno de descolamento de ladrilhos cerâmicos é considerado como o mais gravoso, da totalidade das anomalias do revestimento referido, visto que para além de

Segundo Silvestre (2005), a fendilhação (**Fig. 2.15e**) resulta da ocorrência de tensões de tracção no plano dos ladrilhos superiores às que são suportadas por este constituinte do revestimento, originando fendas ou fissuras que atravessam toda a espessura dos ladrilhos. Tal situação é verificada sempre que a tensão de aderência entre a camada de assentamento e os ladrilhos for alta (Silvestre, 2005). Para além da ocorrência da rotura superficial (fissuração) ou profunda (fendilhação), poder-se-á evidenciar

colonizações biológicas (**Fig. 2.15c**) nestes locais e/ou nas superfícies de ladrilhos, oriundo da deposição de sementes/partículas conjugado com condições de elevado teor de humidade.

**Figura 2.15** - Representação de anomalias em revestimentos cerâmicos: a. Destacamento (Silvestre, 2005); b. Empolamento (Silvestre, 2005); c. Colonização biológica (Silvestre, 2005); d. Eflorescências (Sousa, 2008); e. Fissuração (Silvestre, 2005).

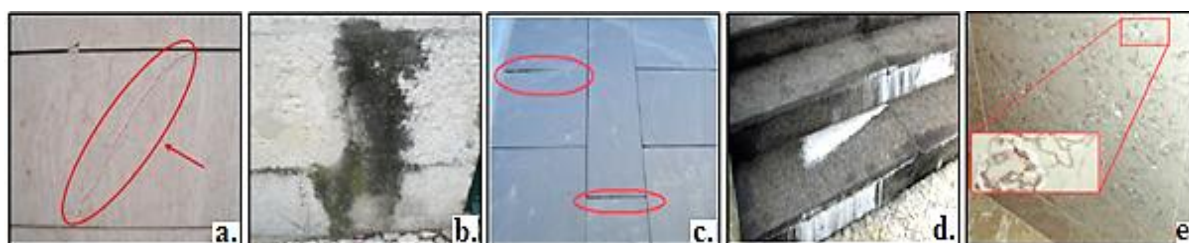
Tal como mencionado em §2.5.3.1.3, nos revestimentos pétreos persistem, igualmente, anomalias de carácter estético (eflorescências (**Fig. 2.16d**), manchas localizadas, sujidade superficial, alteração cromática, colonização biológica (**Fig. 2.16b**), graffiti, deficiência de planeza (**Fig. 2.16c**), as quais, aparentemente, não evidenciam perturbações/alterações ao sistema de revestimento em questão. Contudo, a presença prolongada de criptoflorescências poderá provocar empolamentos do revestimento (em condições de fixação direta) (Silva, 2009), onde em casos extremos, tal fenómeno, poderá desencadear o destacamento completo do revestimento pétreo.

**Figura 2.16** - Representação de anomalias em revestimentos pétreos (Silva, 2009): a. Fissuração; b. Colonização biológica; c. Deficiência de planeza; d. Eflorescências; e. Degradação.

Por fim, os efeitos devidos à degradação do material (erosão, alveolização, picadura, escamação (**Fig. 2.16e**), esfoliação, pulverização e esfoliação), conjuntamente com as ocorrências de fracturação e de fissuração evidenciam a perda da integridade do material pétreo. A degradação do material do revestimento, na maioria das ocasiões, é derivada das condições adversas ambientais, em contraste com as situações de fracturação e de fissuração (**Fig. 2.16a**) que são relacionadas com ações mecânicas, com erros provindos da fase de execução e com defeitos do próprio elemento pétreo.

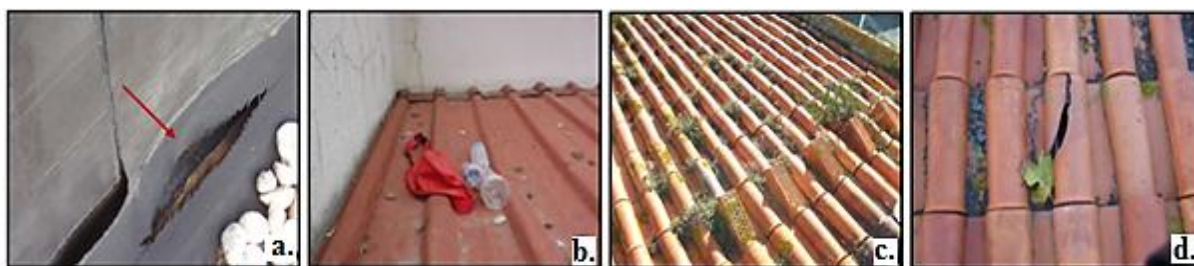
**Figura 2.18** - Representação de anomalias em coberturas em terraço (Ginga, 2008) e inclinadas (Garcez, 2009): a. Fissuração no revestimento impermeabilizante de uma cobertura em terraço; b. Detritos em coberturas inclinadas; c. Vegetação parasitária em cobertura inclinada; d. Fissuração em revestimento cerâmico de cobertura inclinada.

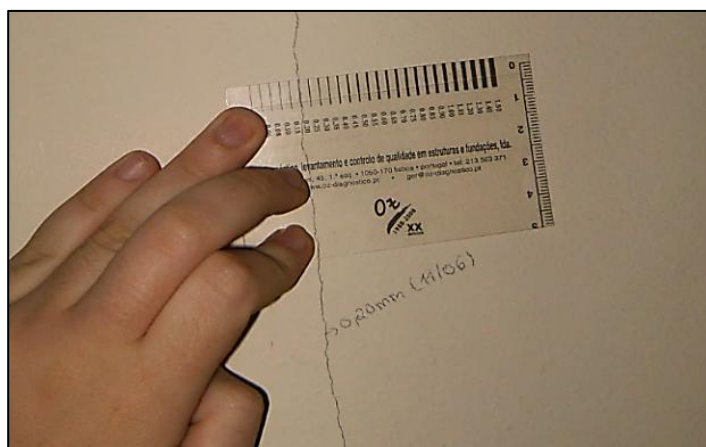
da sua extensão ou abertura (**Fig. 3.10**), bem como a utilização de outros dispositivos de medição de outros parâmetros relevantes como, por exemplo, a temperatura e desvios angulares (Ribeiro & Cóias, 2003).

**Figura 3.10** - Representação da monitorização de uma fissura presente num pilar do rés-do-chão, do edifício em estudo.

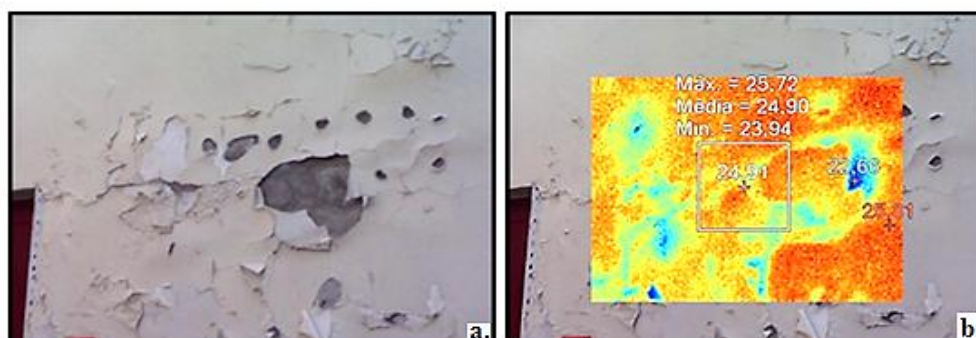
**Figura 3.28** - Aplicação do ensaio da termografia em parede orientada a sul, na zona V do primeiro piso: a. Representação do local de ensaio; b. Representação do termograma de cores associadas às temperaturas da superfície.

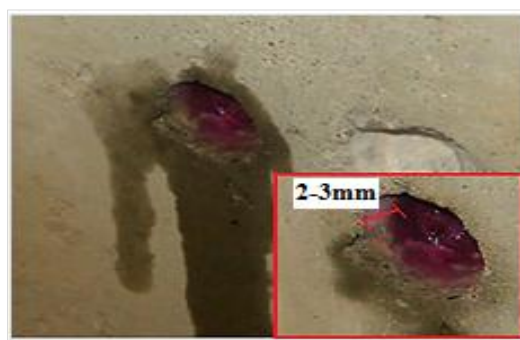
**Figura 3.35** - Representação dos efeitos ocorridos no furo realizado na superfície do betão, em pilarete nº2 do segundo piso, após a aspersão da solução de fenolftaleína.

Tendo em conta as inspeções realizadas a alguns elementos de betão armado interior do edifício em estudo, recorreu-se ao estabelecimento da aspersão da solução de fenolftaleína para aferir a profundidade média de carbonatação dos mesmos. Através da **Figura: 3.35**, poder-se-á observar uma reduzida profundidade de carbonatação, cerca de 2 a 3mm, evidenciando, desta forma, a presença de uma carbonatação superficial nos pilaretes inspecionados, do edifício em estudo.

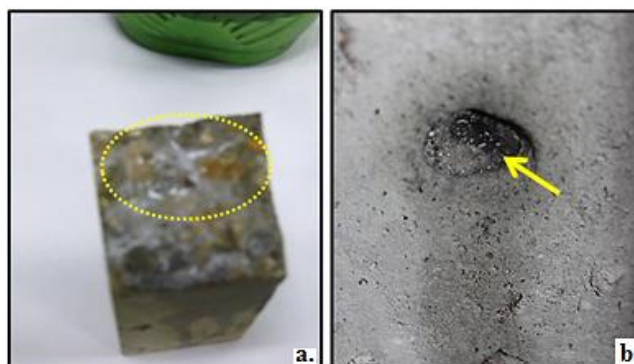
**Figura 3.37** – Representação dos possíveis efeitos de coloração após a colocação da solução de nitrato de prata em elementos de betão: a. Representação da solução branca pastosa num provete de betão; b) Representação de um precipitado branco na superfície de betão (*in situ*), no pilarete nº 1, do sétimo piso.

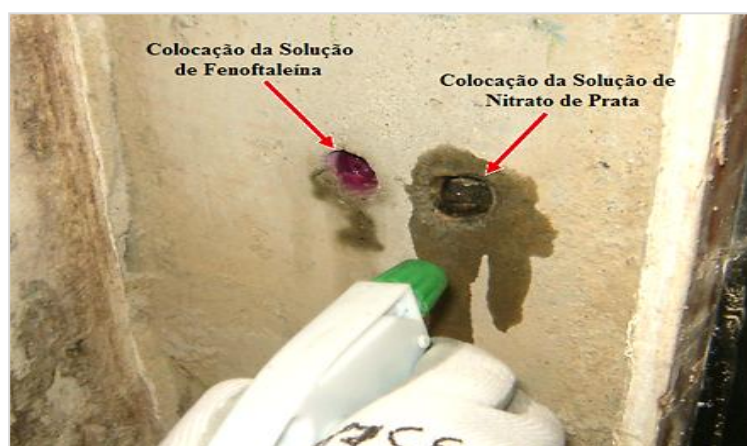
Porém, revelou-se ser bastante difícil aferir a presença de cloretos nas superfícies de betão (verificação da formação de precipitados brancos), quando comparada com os efeitos evidenciados do ensaio de fenolftaleína, devendo-se essencialmente à coloração intensa de carmim (em locais de betão não carbonatado) (Fig. 3.38). Desta forma, proporcionou-se uma melhor interpretação qualitativa de resultados relativos aos efeitos de carbonatação do que à identificação de presença de cloretos, nas superfícies inspeccionadas.

**Figura 3.38** – Realização dos ensaios qualitativos de aplicação da solução de fenolftaleína e de nitrato de prata, no pilarete nº 2 do segundo piso, do edifício.

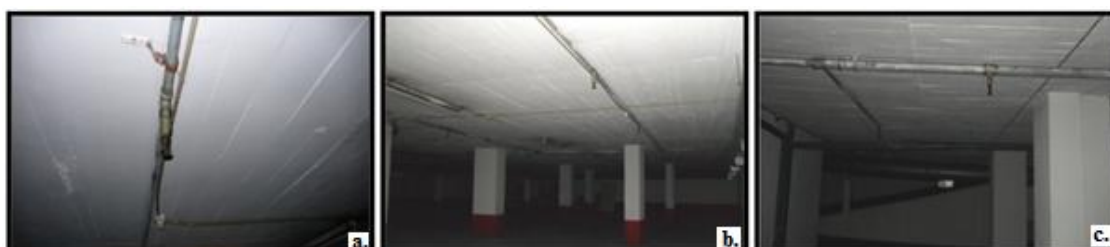
O edifício possui rede de segurança contra riscos de incêndio, composta por rede de *sprinkler's* nos locais de estacionamento dos três pisos inferiores (Figs. 4.20a, 4.20c) e carretéis, presentes no núcleo de escadas principal, na totalidade dos pisos. Porém, nos locais de estacionamento ocorrem algumas anomalias em pavimentos e em paredes, devendo-se, essencialmente a roturas e a outras ocorrências da tubagem do sistema *sprinkler's*.

Figura 4.20 - Representação da presença da rede de *sprinkler's* nas três caves do edifício.

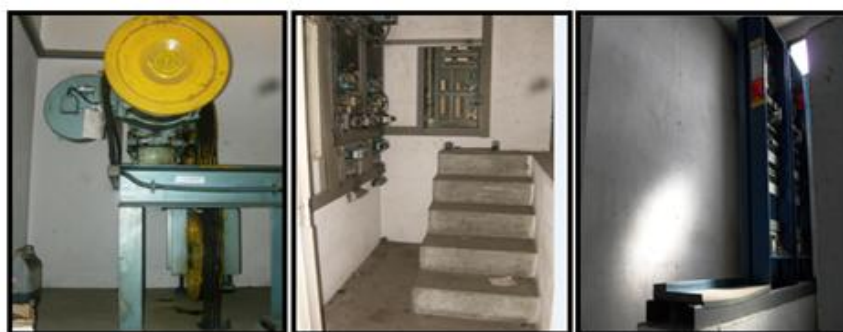
No nono piso, poder-se-á observar um local destinado à deposição do sistema de funcionamento dos dois elevadores, assim como outros sistemas operacionais de outro tipo de natureza de instalações (Fig. 4.21), do edifício. Este local possui uma área de cerca de 7,5 m<sup>2</sup>, onde é visível a ocorrência de anomalias em estruturas de betão armado expostas.

Figura 4.21 - Representação de alguns elementos presentes na casa das máquinas, localizado no nono piso.

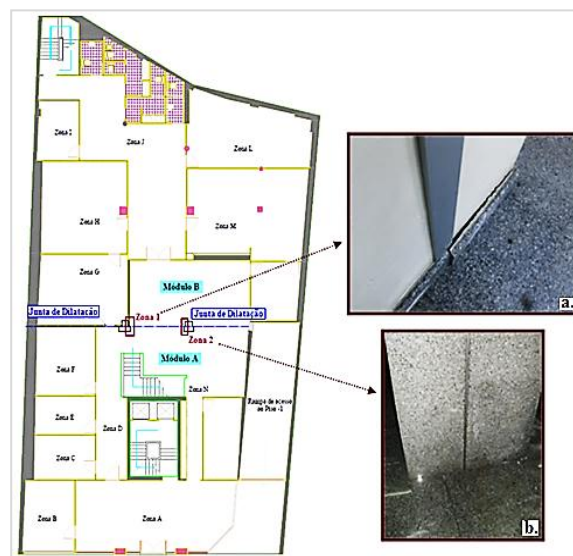
**Figura 4.22** - Representação da divisão estrutural, através da realização de uma junta de dilatação no rés-do-chão.

Em alguns locais da realização da junta de dilatação, são observáveis infiltrações de água (nas lajes dos pisos subterrâneos), fissurações e destacamentos de revestimentos em pilares (**Fig. 4.22a**). Não obstante a tais factos, não se detetou nenhum tipo de fissura num revestimento de um pavimento (**Fig. 4.22b**), no rés-do-chão, que não apresenta junta. Dadas as circunstâncias anteriores, torna-se difícil comprovar a existência de indícios de deslocamentos relativos às duas estruturas (Módulo A e Módulo B).

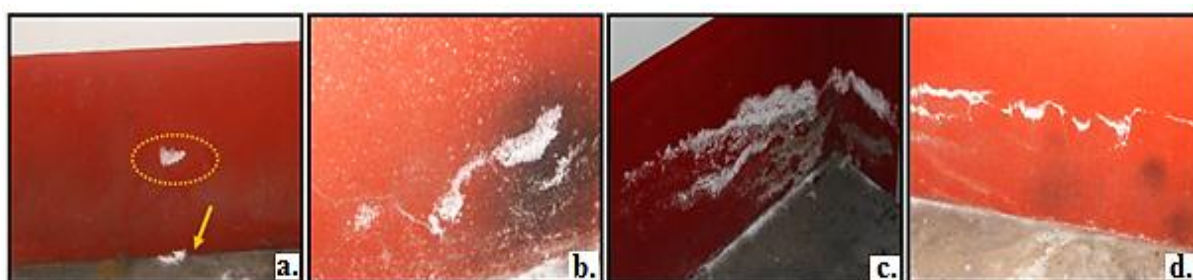
**Figura 4.28** - Representação dos dois tipos de eflorescências identificadas: a.;b. A.4.(1); c.;d. A.4.(2).

Constatou-se, igualmente, a manifestação de duas situações de eflorescências esbranquiçadas em revestimentos de paredes interiores de alvenaria (**Figs. 4.28c, 4.28d**), num local bastante particular na zona D, assim como de pulverulência de tinta em paredes de alvenaria periféricas, na zona C (**Fig.**

Relativamente aos fenómenos de eflorescências, dividiu-se em duas ocorrências. A primeira situação de anomalia A.4.(1) encontra-se em dois locais específicos em paredes de alvenaria periférica, possuindo significativas manifestações de eflorescências esbranquiçadas (Figs. 4.28a, 4.28b), evidentes nos paramentos e no pavimento (Fig. 4.28a). Após a medição dos teores de humidade em toda a extensão das paredes periféricas, na zona C, verificou-se que os locais onde o teor de humidade era mais elevado (valores entre 6% a 10%) coincidiam com os sítios das manifestações de eflorescências, onde nos restantes locais, os valores estabilizavam e encontravam-se, significativamente, mais baixos (0,90% a 1,05%). Como tal, poder-se-á admitir que por motivos secundários (indevidas condições de execução (C – A.E.1.)), persiste passagem de água do terreno envolvente (C - A.P.3.) entre os muros de suporte e as paredes de alvenaria, proporcionando o humedecimento dos materiais (C – A.E.3.), assim como a dissolução e cristalização de sais presentes nos mesmos (C-A.E.11.). Porém as condições insuficientes de ventilação existentes (C - A.U.1.), assim como os fenómenos de variações de humidade (C - A.A.2.), aceleram o processo de degradação da anomalia considerada.

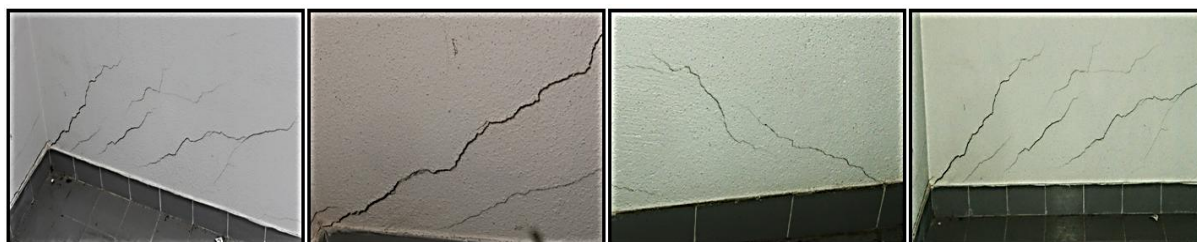
Figura 4.34 – Ocorrências da anomalia A.1.(1).

veículos (C – A.C.3.) como causas possíveis para manifestações de fissurações e fendilhações ocorridas em pisos subterrâneos do edifício em estudo (Fig. 4.34).

Iniciando a avaliação do diagnóstico nas fendilhações paralelas a 45° (**Fig. 4.34**), localizadas nas extremidades inferiores de paredes de alvenarias, constou-se situações de fendas bastante acentuadas, com uma largura entre os 1,20 mm e os 0,75mm (**Quadro 3.11**), onde as fissurações menos realçadas possuem uma largura inferior (entre os 0,50mm e os 0,30 mm).

A média de extensão das fissurações observadas encontra-se entre os 0,30 a 0,50 m, onde, com grandes dificuldades de observação, poder-se-á constatar que a profundidade das fissurações não é elevada, o que significa, provavelmente, que a anomalia em causa ocorreu a nível superficial (apenas no acabamento final e no reboco), não atingindo os tijolos das paredes de alvenaria observadas. Relativamente ao teor de humidade medido, constatou-se valores bastante baixos, entre os 0,85% e 0,90%. Será importante salientar, que a generalidade das fendilhações, na zona B do piso -2, encontrava-se mais acentuada e com uma dimensão de largura maior do que as ocorrências de fendilhações presentes na zona C, do mesmo piso. Contudo, poder-se-á admitir que o surgimento das referidas fissurações não é recente, tendo em conta a sujidade do enchimento das fendilhações mais acentuadas. Assim sendo, e tendo em consideração que não se constatou nenhuma situação de aumento de largura, de rugosidade ou até alterações de alinhamento das fissurações (na totalidade de inspeções realizadas), poder-se-á considerar que as fissurações encontram-se estabilizadas (o que simplifica bastante a seleção de técnica de intervenção a adotar).

fundações (C – A.P.7.), ou com a deformação excessiva da estrutura de suporte (C- A.P.2.). Porém, acredita-se que a causa mais provável seja a C – A.P.2., visto que tais fissurações não se sucedem no piso inferior (-3), o que em casos de assentamento de fundações, tal não se verificava. Assim sendo e devido à causa C - A.P.2., gere-se tensões de corte na parede (Quadro 2.7) (C - A.C.2.) e concentrações excessivas de tensões no suporte (C - A.M.2.). Importará salientar, que por falta de reparação (C - A.U.2.), as ocorrências tem tendência a acumular sujidade e insetos, provocando o aumento da intensidade de acentuação das mesmas.

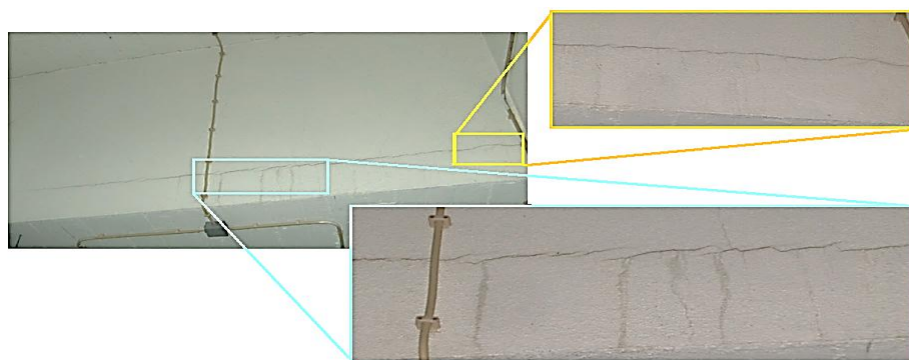
**Figura 4.35** - Ocorrência da anomalia A.1.(2).

As condições inadequadas de ligação entre materiais diferentes também são frequentemente associadas à fase de execução de edifícios. Tais circunstâncias são evidenciadas através da fendilhação ao longo da continuidade da ligação entre os distintos materiais (Fig. 4.35), resultante das distintas características dos mesmos (módulo de elasticidade, coeficiente de dilatação térmica, entre outras), que têm, portanto, deformações diferentes, quando sujeitos a ações térmicas, higrométricas e de carregamento (Pereira, 2008). Como tal, o comportamento diferente, do ponto de vista termo-higrométrico, bem como do ponto de vista da retracção e da fluência e, ainda, mecânico (no que se refere à deformação sob cargas), dará origem ao aparecimento de tensões de corte entre os distintos materiais que se transmitem ao revestimento, podendo provocar fendilhação deste, ao longo das ligações (Pereira, 2008 citando Veiga, 1997).

Relativamente à ocorrência A.1.(2), verificou-se uma significativa extensão da mesma, cerca de 2,35 m, encontrando-se presente no local de junção entre a laje do teto (com 0,22 m de espessura) e uma parede de alvenaria (com 1,05 m de altura). Porém, por motivos de inaccessibilidade, não se realizaram ensaios/técnicas de diagnóstico, recorrendo-se apenas à inspeção visual no local e à observação dos levantamentos fotográficos e videográficos realizados. Através da observação da **Figura: 4.35**, poder-se-á verificar que a largura das fendilhações é bastante reduzida, permanecendo sempre horizontal em toda a sua extensão, onde em certos locais evidencia-se marcas de escorrências de água.

Como tal, poder-se-á admitir que a principal causa para a manifestação da anomalia analisada será a junção de diferentes materiais aplicados (C – A.P.1. e C – A.P.8.), neste caso a ligação entre uma laje de betão armado e uma parede de alvenaria. De acordo com o referido em §4.2.4.1.2, em situações de ligação de materiais com características físicas e higrotérmicas diferentes, é frequente observar-se fissurações no local de junção, devendo-se, essencialmente, ao surgimento de tensões de tração provenientes de movimentações divergentes, por parte dos mesmos. Tendo em consideração o **Quadro 4.20**, poder-se-á observar diferentes valores de retração, assim como divergentes coeficientes de dilatação térmica entre os elementos de betão e de alvenaria de tijolo, o que significa que os materiais considerados possuem movimentações higroscópicas (C – A.M.3.) e térmicas (C - A.M.4.) divergentes, em situações de variação de temperatura e de humidade existentes.

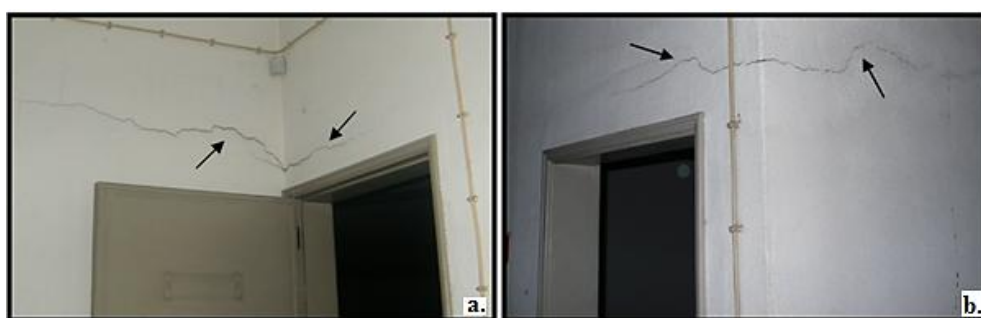
**Figura 4.36** - Ocorrência da anomalia A.1.(5)

Referente à anomalia **A.1.(5)**, observou-se uma largura de fissuras média entre os 0,60 e os 0,80 mm (**Quadro 3.11**) caracterizando-se pela rugosidade e modificações de alinhamentos acentuados, assim como pela sujidade do preenchimento da fissuração (evidenciando que o fenómeno não é recente). A sua extensão é cerca de 0,85m e observa-se quer no paramento interior do compartimento da zona B, quer no paramento da parede, presente na zona E, onde na **Figura: 4.36**, poder-se-á verificar a simetria da manifestação da fissuração nos dois locais considerados.

De facto, as anomalias **A.1.(4)** e **A.1.(5)** poderão estar relacionadas com a deformabilidade excessiva da estrutura de suporte (**C- A.P.2.**), devido à proximidade da junta de dilatação neste local, ou a um potencial acréscimo de cargas atuantes (**C – A.C.1.**), ou até mesmo das cargas dinâmicas proveniente da rampa de estacionamento (**C – A.C.3.**), localizada superiormente à parede de alvenaria. Como tal implicará a ocorrência de concentrações excessivas no suporte (**C – A.M.2.**), devido às elevadas tensões de corte (**C – A.C.2.**). Não obstante a tais factos, a anomalia **A.1.(5)** poderá, também, ter

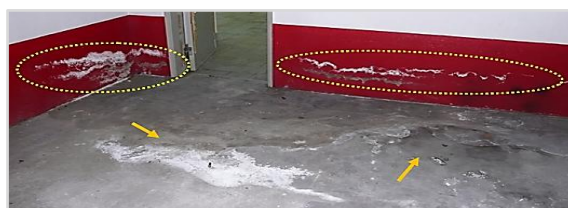
**Figura 4.37** - Representação das manchas de água no pavimento, próximas dos locais de ocorrência da anomalia A.4.(2).

Como tal, as causas que potencialmente levaram ao surgimento da anomalia em análise encontram-se, essencialmente, relacionadas com a absorção de água, por parte da parede, proveniente da rotura da tubagem do sistema *sprinkler's*, (C – A.H.1.) presente no piso -2. Poder-se-á verificar, através da Figura: 4.37, que as manifestações de eflorescências apenas ocorreram nos locais próximos da permanência acumulada de água (evidenciado pelas manchas de pavimento). Como tal, para além das causas referidas na anomalia A.4.(1) (excetuando-se (C - A.P.3., C - A.U.1.)), considerou-se, igualmente, a ausência de manutenção/conservação do sistema *sprinkler's* (C –A.U.2.).

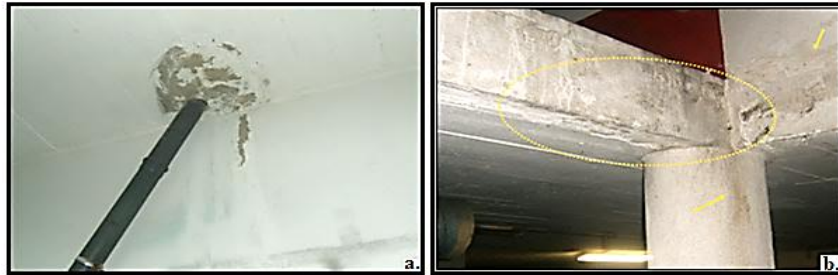
Respeitante à anomalia **G.2.(1)** (**Fig. 4.38a**), foi observada num local bastante específico, na proximidade de uma canalização de drenagem de águas residuais. Como tal a principal causa associada a tal anomalia é a presença de água na laje de betão armado, devido a uma possível rotura da canalização (C – G.H.1., C – G.U.1.). Tal facto evidencia manifestações cíclicas de períodos secos e molhados (C – G.A.1.) do local considerado, proporcionando a perda de aderência entre o revestimento de tinta aplicado e o seu respetivo suporte (laje de betão armado).

A ocorrência **G.3.(2)** evidenciou-se num pilar extremamente próximo do local de ocorrência da anomalia **A.4.(2)**, proporcionando, possivelmente, idênticas causas de desencadeamento (C – G.H.1.). Como tal, e devido à permanência significativa de água nestes locais suscitou o aparecimento de eflorescências de cor branca. Na **Figura: 4.38b** poder-se-á observar, igualmente, as marcas de escorrência de água no pilar considerado. Em circunstâncias semelhantes, a inexistência de uma manutenção periódica (extração da água no pavimento) (C – G.U.1.), assim como as condições insuficientes de ventilação do local (C – G.U.2.), proporcionaram o agravamento da anomalia em análise.

**Figura 4.38** – Representação de anomalias: a. Ocorrência da anomalia G.2.(1); b. Ocorrência da anomalia G.3.(1).

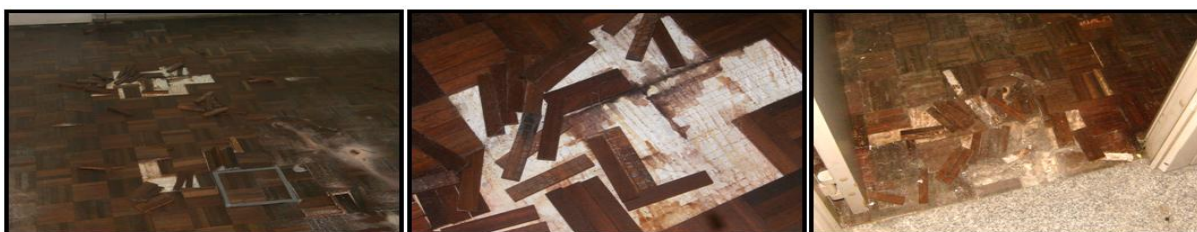
Relativamente a anomalias em revestimentos de *parquet* de madeira de pavimentos interiores nas zonas C, E, F, G, M, L, H e I, foram observadas quatro tipos de anomalias (B.1.(1) (Fig. 4.43), B.2.(1), B.4.(1), B.5.(1)), onde, numa primeira análise, a totalidade das anomalias surgiram devido à presença prolongada da água da inundação, em tais revestimentos.

Figura 4.43 - Ocorrências de anomalias B.1.(1) no rés-do-chão e no primeiro piso.

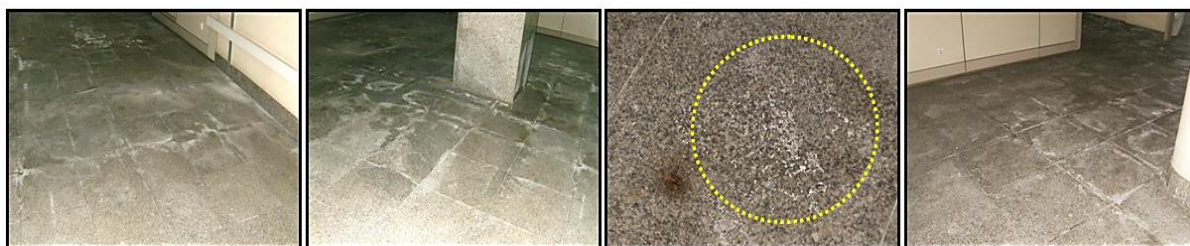
No grupo de anomalias C. e H., apenas foram observadas manifestações de eflorescências de cor branca sobre a superfície dos mesmos, em instalações sanitárias (H.1.(1)), ou em locais de circulação comum (C.1.(1)) (Fig. 4.44). Por fim, evidenciou-se três tipos de anomalias em pilares de betão armado (G1.(1), G.2.(2). e G.3.(2)) (nos pilares nº 1, 4, 5, 7, 8 e 9), e dois tipos de anomalias em revestimento de caixilhos exteriores (D.2.(1) e D.4.(1)).

**Figura 4.44** - Ocorrência de anomalias C.1.(1) no rés-do-chão e no primeiro piso.

Relativamente à única anomalia observada do grupo C., encontra-se associada à manifestação de eflorescências na superfície de elementos pétreos (**C.1.(1)**) (granito cinza), bastante aderentes (**Fig. 4.44**). Tais fenómenos advêm da permanência prolongada de água proveniente da inundação (**C – C.H.1.**) (teores de humidade entre 2% e os 15%), ocorrida nos dois pisos considerados, a qual possibilitou a dissolução da argamassa mista (utilizada na aplicação dos revestimentos pétreos) compostas por elevados teores de cal não hidratada. Como tal, após a dissolução da cal, esta deposita-se sobre a superfície, carbonatando-se, evidenciando os depósitos esbranquiçados sobre a superfície do revestimento pétreo.

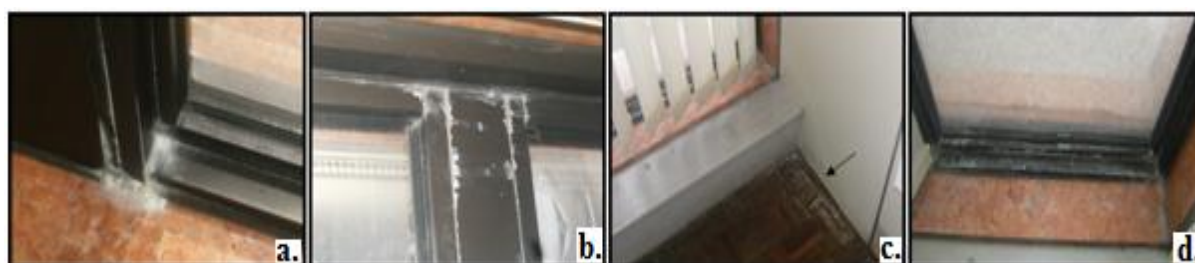
Relativamente ao primeiro piso, contabilizou-se cerca de 53 anomalias, onde o tipo de manifestações anómalas é bastante semelhantes ao piso anteriormente analisado, excetuando as ocorrências de anomalias evidentes em revestimentos de caixilhos exteriores de alumínio (D.2.(1), D.3.(1), D.4.(1)) (Fig. 4.45), presentes na fachada frontal e posterior do edifício.

**Figura 4.45** - Anomalias do grupo D. no rés-do-chão e primeiro piso: a.;b. D.2.(1); c. D.3.(1); d. D.4.(1).

Contatou-se cerca de quatro tipo de anomalias no revestimento de alumínio em caixilhos exteriores (**D.2.(1), D.3.(1), D.4.(1), D.7.(1)**) (**Fig. 4.45**). Porém as anomalias **D.2.(1)** e **D.4.(1)** foram observadas nos dois pisos, onde as restantes anomalias apenas foram evidenciadas no primeiro piso. As significativas ocorrências de degradação do revestimento (**D.2.(1)**) (**Figs. 4.45a, 4.45b**) foram associadas à inadequada seleção dos materiais (**C – D.P.5.** e **C – D.E.6.**), relativamente à dimensão de espessura aplicada (**C – D.P.6.**) e do grau de exposição dos mesmos (**C – D.P.4.**). Porém as atividades de limpeza impróprias sobre o revestimento (**C – D.U.1.**), e as ações de agentes biológicos (**C – D.A.1.**), naturais (**C – D.A.3.**) e ambientais (**C – D.A.2.**) foram igualmente associadas ao diagnóstico da referida anomalia.

Relativamente aos fenómenos de infiltração de água (**D.3.(1)**) (**Figs. 4.45c**), devido à deficiente impermeabilidade que os caixilhos exteriores evidenciam, foram associados à possível conceção e execução incorreta do sistema de evacuação de águas (**C – D.P.2** e **C – D.E.3.**), assim como à colocação incorreta dos caixilhos (**C – D.E.4.**, **C – D.E.5.** e **C – D.E.7.**) e à seleção incorreta dos materiais aplicados (**C – D.E.6.**), tendo em conta a utilização de materiais não certificados e /ou homologados. Porém a possível inexistência de manutenção (**C – D.U.3.**) nos elementos secundários em questão, poderão ter desencadeado a acentuação dos efeitos obtidos (destacamento de pinturas e de rebocos, destacamento e empolamento de revestimentos de pavimentos).

Relativamente à acumulação de detritos (**D.4.(1)**) (**Fig. 4.45d**), observada em calhas de caixilhos, foi associada à inadequada seleção do perfil e geometria do sistema de caixilho (**C – D.P.5.**), como também à inexistência ou insuficiência de trabalhos de limpeza (**C – D.U.3.**) e à ação agressiva biológica (**C – D.A.5.**) e de sujidade acumulada (**C – D.A.1.**). Por fim, a anomalia **D.7.(1)**, foi associada à seleção inadequada do perfil e da geometria do sistema de caixilho (**C – D.P.5.**), assim como à montagem/instalação deficiente da caixilharia (**C – D.E.7.**). Porém as prováveis causas para o desencadeamento de tal anomalia encontram-se associados a erros de utilização (**C – D.U.2.**)

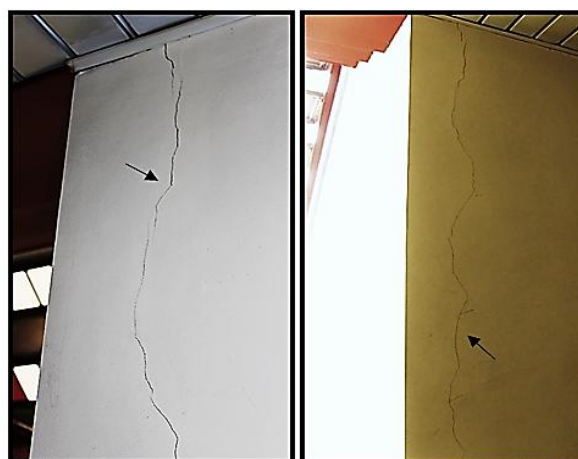
As fissurações definitivas (A.1.) caracterizam-se pela sua diversidade, tendo em conta a existência de três tipos desta anomalia, no piso em questão. Como tal, observou-se uma fissuração totalmente vertical (A.1.(7)) (Fig. 4.46), na zona T, assim como uma fissuração horizontal (A.1.(8)) manifestada em toda a extensão dos compartimentos das zonas Q, R e S e uma fissuração inclinada (A.1.(9)), situada a baixo da escada metálica, na zona V (Figs. 4.42b, 4.42c).

**Figura 4.46** - Ocorrência da anomalia A.1.(7).

Relativamente à fissuração vertical A.1.(7) (Fig. 4.46), constatou-se uma largura superficial entre os 0,35 mm e os 0,40mm, não apresentando nenhum indício de rugosidade, assim como modificações de deslocamentos e de alinhamentos ao longo da extensão das fissuras evidenciadas (cerca de 3,0 m). Relativamente à análise de resultados provindos da medição do teor de humidade, foram constatados valores entre os 0,80% e os 0,90%, evidenciando, desta forma, a ausência de humidade neste

Assim sendo, admitiu-se que as possíveis causas da anomalia referida encontram-se relacionadas com a deformabilidade excessiva da estrutura de suporte (**C- A.P.2.**) ou com o aumento das cargas distribuídas uniformemente no segundo piso (**C- A.C.1.**), devendo-se essencialmente à configuração de fendilhação associada (**Quadro 2.7** e **Quadro 2.6**). Tais fenómenos proporcionam o surgimento de tensões de compressão (**C – A.C.2.**), assim como a concentração das mesmas no suporte (**C – A.M.2.**). Porém, tal ocorrência também poderá estar fortemente associada a movimentações higroscópicas (**C – A.M.3.**) (**Quadro 2.6**), e térmicas (**C – A.M.4.**).

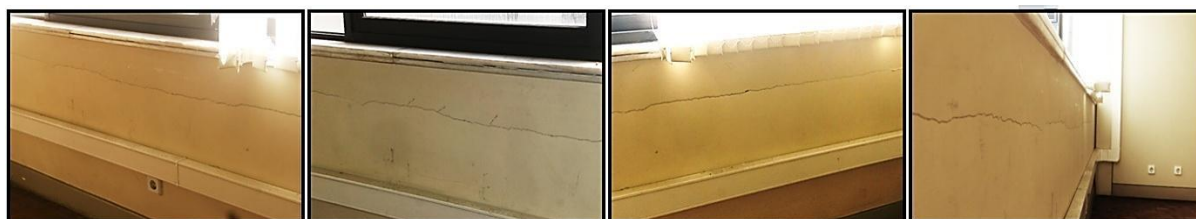
A fissuração horizontal **A.1.(8)** (**Fig. 4.49**) é observada em toda o comprimento da parede exterior nascente, das zonas S e R, cerca de 0,15m abaixo do peitoril da janela, apresentando uma extensão total de cerca 7,40 m. Contudo não foi considerado tal fenómeno na zona Q, devido ao seu insignificante destaque. Tal anomalia apresenta uma largura entre os 0,20mm e 0,60 mm (**Quadro 3.11**), não apresentando nenhum indício de rugosidade, assim como modificações de deslocações e de alinhamentos ao longo da extensão das mesmas. Relativamente aos teores de humidade medidos, adquiriu-se valores entre os 2,90% e os 4,80%, onde as temperaturas médias obtidas encontram-se entre o 27° e o 29°. Contudo os teores de humidade mais elevados e as temperaturas mais baixas foram observados nos locais da parede de alvenaria acima da referida fissuração.

**Figura 4.49** - Ocorrência da anomalia A.1.(8) no primeiro piso.

Como tal, crê-se que esta ocorrência tenha surgido devido à transição de diferentes materiais (**C – A.P.8.** e **A – A.E.9.**), visto que na parte superior da fissuração utilizou-se tijolos maciços com 0,30 m de largura, e na parte inferior utilizou-se dois panos de tijolos cerâmicos furados (pano interior com espessura de 7cm e pano exterior com 7 ou 9 cm). Como já referido em §4.3.4.1.2, a fendilhação ao longo da ligação entre materiais diferentes revestidos em continuidade deve-se às diferentes características dos materiais implicados, que por si só levará a movimentos (**C – A.M.3.** e **C – A.M.4.**) e a deformações divergentes, quando sujeitos a ações térmicas (**C – A.A.1.**), higrométricas (**C – A.A.2.**) ou até eventualmente de carregamento. Semelhante ao ocorrido na anomalia A.1.(2) (do grupo de pisos I), devido à inexistência de utilização de técnicas e/ou medidas construtivas (**A – A.P.1.** e **A – A.E.1.**) (tendo como principal finalidade atenuar o efeito das tensões impostas nos locais de junção), a fissuração em avaliação acabou por se manifestar em toda a amplitude da parede exterior, em questão.

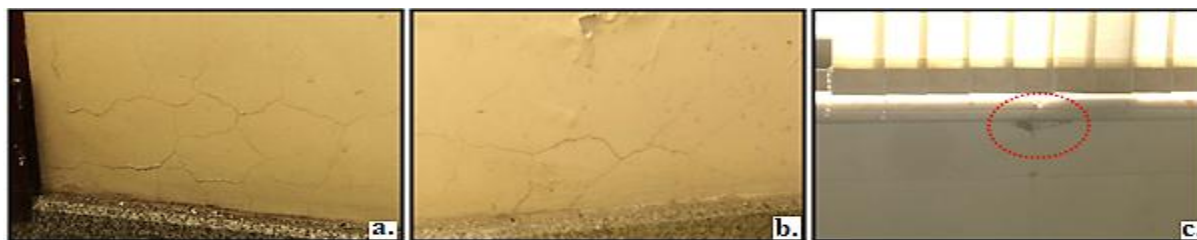
A totalidade das ocorrências de fissurações mapeadas **A.2.(1)** (**Figs. 4.50a, 4.50b**) em revestimentos de tinta, no referido grupo de pisos, é caracterizada pela irregularidade de orientação, de definição e de largura (entre 0,10mm e 0,20 mm). Tais ocorrências evidenciaram-se bastante superficiais, não apresentando qualquer tipo de rugosidade associada, onde foram observadas em locais inferiores de paramentos, quer de paredes interiores (rés-do-chão), como de paredes exteriores (primeiro piso).

**Figura 4.50** – Representação de algumas anomalias no primeiro piso: a.; b. - Ocorrências da anomalia A.2.(1); c. Ocorrência da anomalia A.5.(1).

O surgimento das anomalias em análise advém, essencialmente, da presença excessiva de humidade no suporte aplicado (**C – A.E.3.**) proveniente da absorção, por parte da parede, de água da inundação ocorrida (**C – A.H.1.**). Tal facto é comprovado através dos teores de humidade moderadamente elevados (entre 4% a 8%). Como tal, o processo de retração (**C – A.M.1.**) desencadeia-se, devido às sucessivas variações de temperatura (**C – A.A.1.**) e de humidade (**C – A.A.2.**) ocorridas, sucedendo, possivelmente, movimentações higroscópicas (**C – A.M.3.**) no suporte aplicado. Porém, a presença de excesso de água na argamassa aplicada (**C – A.E.12.**), durante a execução, também foi tida em conta, na avaliação do diagnóstico em questão.

Relativamente à ocorrência da anomalia **A.5.(1)** (**Fig. 4.50c**) manifestou-se de paredes exteriores nas zonas S, R e Q, do primeiro piso. Tal situação é consequência da insuficiente capacidade de vedação, por parte dos caixilhos exteriores (**C – A-U-2.**), assim como de fissurações na pedra mármore de peitoris. Na realidade a permanência de teores elevados de humidade (**C – A.E.3.**) (entre os 6% e os 16%), derivado da ação da água de precipitação (**C – A.E.8.**), acabou por desencadear o destacamento do revestimento final aplicado (tinta), assim como a perda de aderência entre as camadas do reboco aplicado, em que na maioria das situações a camada de acabamento separa-se das restantes camadas de suporte.

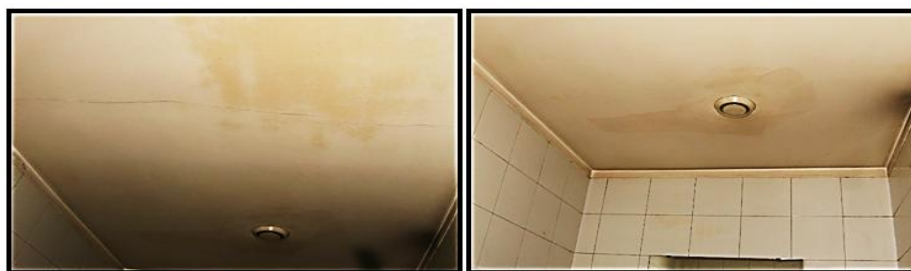
Por fim, foram evidenciadas manchas de humidade (infiltração de água) em tetos (Fig. 4.55) de instalações sanitárias, no rés-do-chão, encontrando-se no nível inferior ao local de deposição de aparelhos de ventilação das caves (local exterior, sem cobertura). Como tal, poder-se-á admitir que as possíveis infiltrações de água nos paramentos interiores de tetos advêm da passagem de água através das fissurações ocorridas nos revestimentos cerâmicos (C – A.P.2., C – A.E.3., C – A.U.2. e C – A.C.1.) (Fig. 4.62c), empregues no pavimento da instalação especial (localizada superiormente às instalações sanitárias). Tal facto agrava-se com a reduzida pendente evidente no referido local (C – A.P.1.), proporcionando a permanência exagerada de água de precipitação no revestimento cerâmico (C – A.E.8.).

Figura 4.55 - Ocorrência de anomalias A.10.(1) no rés-do-chão.

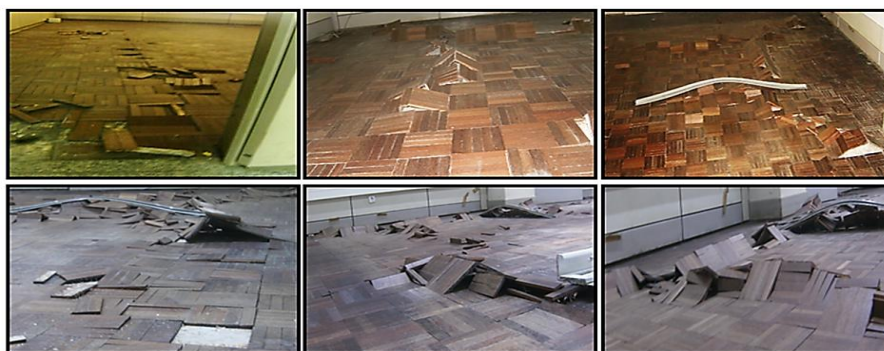
Relativamente aos revestimentos de *parquet* de madeira, em pavimentos interiores, foram evidenciadas cinco tipos de anomalias (B.1.(1), B.2.(1), B.3.(1), B.4.(1), B.5.(1)). A causa fundamental para o surgimento das anomalias B.1.(1), B.2.(1) (Fig. 4.56), B.4.(1), B.5.(1), foi a ocorrência da inundação (C – B.H.1.), evidenciada pelos teores elevados de humidade (entre os 2,4% e os 8,5%), na generalidade dos revestimentos degradados. Porém associou-se outras possíveis causas para o surgimento de tais situações anómalas. As ocorrências de destacamento do revestimento (B.1.(1)) (Fig. 4.43) poderão ter surgido devido à inadequada seleção do produto de colagem (C – B.P.1.) e da estrutura de revestimento (C – B.P.2.) (tendo em conta as condições de utilização), assim como a erros provindos da execução de aplicação e de colagem (C – B.E.1.). A inexistência ou insuficiência de trabalhos de manutenção (C – B.U.1.) também foi considerada no diagnóstico da anomalia referida.

Figura 4.56 - Ocorrências de anomalias B.2.(1).

As ocorrências de deformação e de empeno de revestimentos (B.2.(1)) encontram-se associadas à presença de água proveniente da inundação ou de infiltrações em caixilhos exteriores (C – B.U.4.)
