**Inspeção e diagnóstico de edifícios recentes.**  
**Estudo de um caso real.**

Trabalho de projeto para obtenção do grau de Mestre em Engenharia Civil na  
Área de Especialização em Edificações

**Dezembro de 2013**

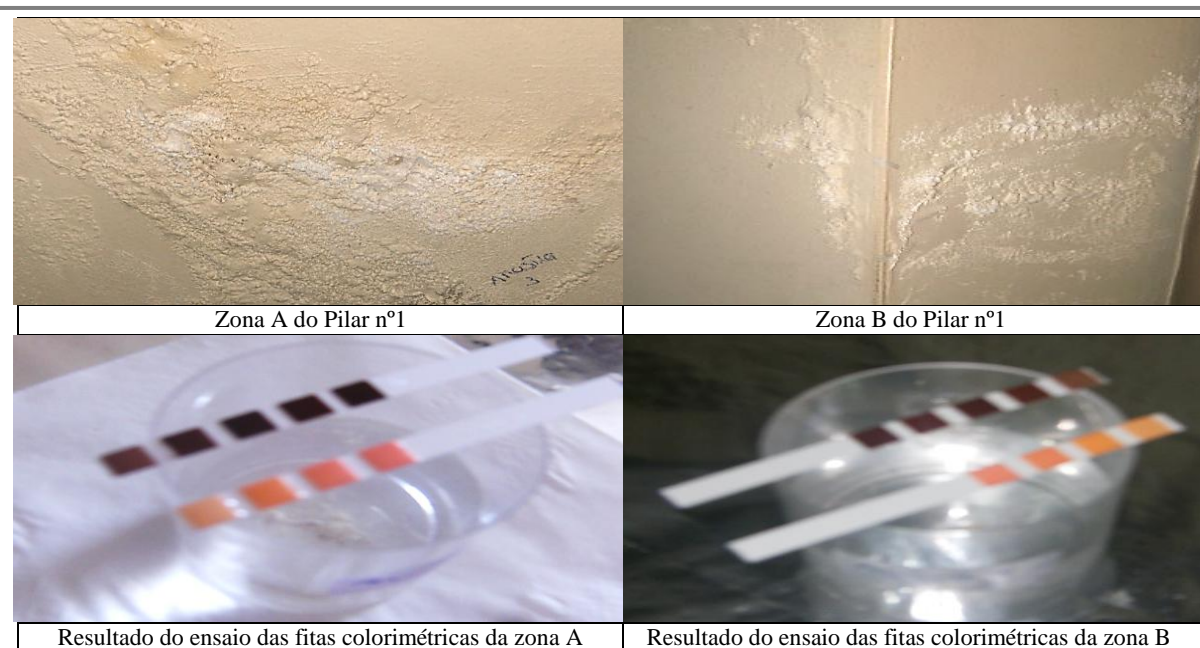
A principal causa do desencadeamento das anomalias **G.2.(2)** e **G.3.(2)** (Fig. 4.60) encontra-se associada à permanência prolongada de água, proveniente da inundação ocorrida (C – G.H.1.). Como tal, devido ao humedecimento dos pilares, evidencia-se uma perda de aderência progressiva entre a película de tinta e o suporte aplicado (betão armado), assim como a dissolução e cristalização de sais (provenientes da composição da água ou dos próprios materiais). Através da realização do ensaio das fitas colorimétricas, nas amostras 2 e 3 (Fig. 4.60), tomou-se conhecimento que tais sólidos brancos possuem uma concentração algo significativa de iões sulfatos (> 800mg/l) e reduzida de iões cloretos (>0 e ≤500 mg/l) (Quadro 4.25). Perante tal facto, uma das principais razões para a presença de compostos sulfatos, nos referidos locais, poderá estar relacionada com a composição do cimento *portland* (Tuna, 2011 citando Bianchin,1999) no referido elemento estrutural.

**Figura 4.60** – Utilização da quantificação de sais nas eflorescências do Pilar nº1, do rés-do-chão.

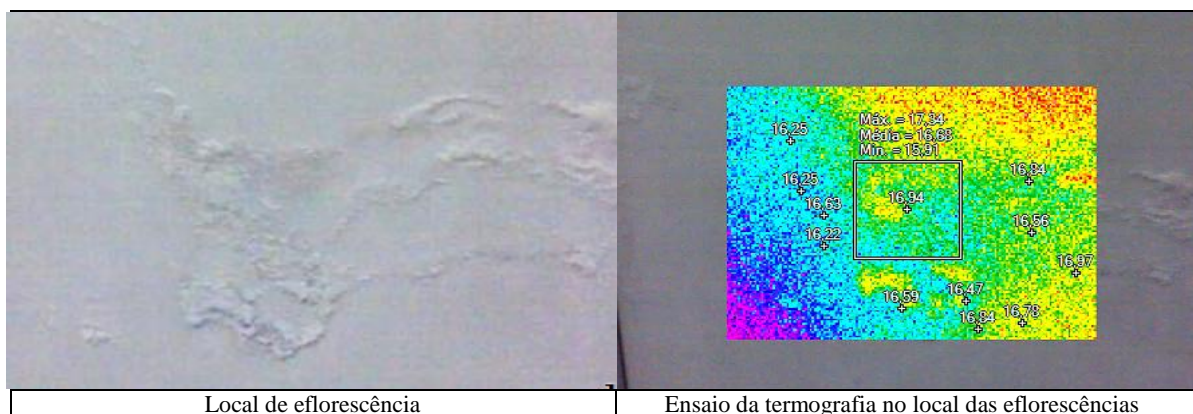
Tendo em conta as fotografias termográficas (**Fig. 4.61**), poder-se-á verificar que as superfícies das eflorescências possuem temperaturas mais reduzidas, relativamente às superfícies sem ocorrências anómalas. Tal facto advém dos fenómenos de dissolução e cristalização dos sais (humedecimento dos materiais).

**Figura 4.61** – Realização do ensaio da termografia no pilar nº1, do rés-do-chão.

Não obstante à causa referida anteriormente (**C – G.H.1.**), considerou-se que as insuficientes condições de ventilação (**C – G.U.2.**), assim como as variações sucessivas de humidade (**C – G.A.1.**) levam à acentuação dos efeitos da anomalia **G.3.(2)**.

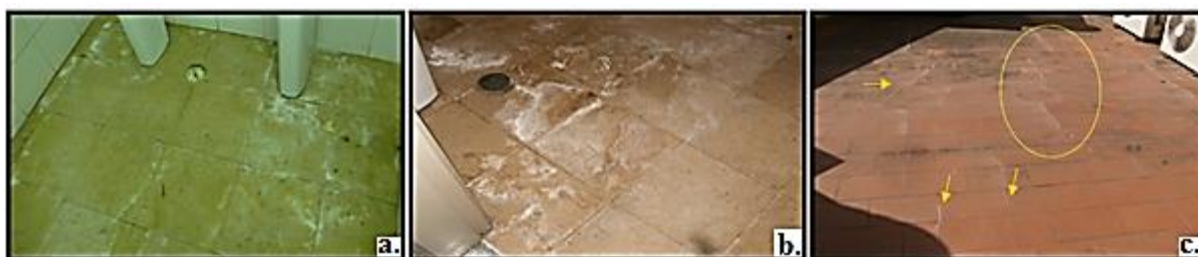
Relativamente ao diagnóstico das anomalias **H.1.(1)** (**Figs. 4.62a, 4.62b**) é bastante semelhante ao diagnóstico realizado da anomalia **C.1.(1)** (descrito em §4.4.2.3.3), associado desta forma à permanência de água, provinda da inundação (**C – H.H.1.**) (teores de humidade entre 2 a 8%), a qual proporcionou a dissolução e cristalização de sais (**C - C.A.1.**), assim como da cal (existente na composição da argamassa de aplicação sob o revestimento cerâmico). Tal facto desencadeou a formação de manchas esbranquiçadas sobre o revestimento cerâmico.

**Figura 4.62** – Representação de anomalias: a.; b. Ocorrências de anomalias H.1.(1); c. Ocorrências de anomalias H.2.(1).

Por sua vez, as anomalias **H.2.(1)** (**Fig. 4.62c**), encontram-se associadas à seleção inadequada do revestimento (**C – H.P.1.**), tendo em conta a utilização associada, assim como a erros provindos da incorreta conceção (**C – H.P.2.**, **C – H.P.3.**, **C – H.P.4.**) e da execução de aplicação (**C – H.E.1.**). Porém, a ação de cargas demasiado excessivas (**C – H.C.1.**) (provindas do equipamento instalado), assim como a ação de agentes naturais (**C – H.A.3.**) foram igualmente associados ao desencadeamento de tal anomalia.

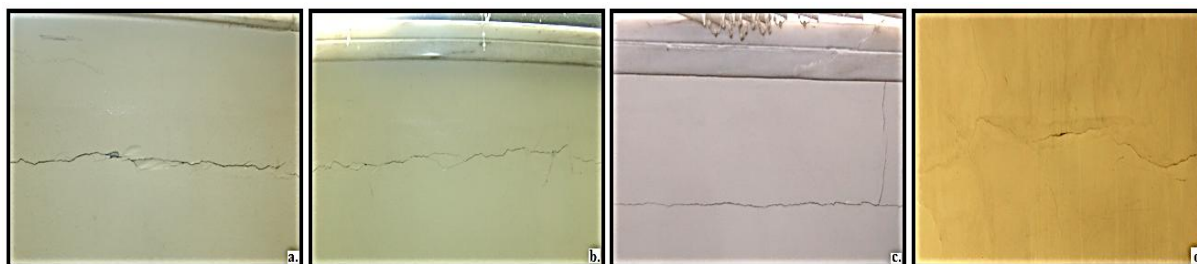
Relativamente às anomalias do grupo A. (24 anomalias), observou-se dois tipos de fissurações definitivas, onde a **A.1.(10)** (**Figs. 4.65a, 4.65b, 4.65c**) localiza-se na parede nascente das zonas O, N e M, enquanto que a **A.1.(11)** evidencia-se, apenas, na parede norte, da zona P. Porém, a anomalia **A.1.(10)** apresenta os mesmos efeitos que a A.1.(8) (descrita em Grupo II – rés-do-chão e primeiro piso), e a anomalia **A.1.(11)** (**Fig. 4.72**) caracteriza-se pelas fissurações em locais de juntas de argamassa, na mesma parede (empena orientada a norte) onde se evidencia o fenómeno de espectros fantasmas interiores (**A.6.**).

**Figura 4.65** – Representação de anomalias: a.; b.; c. – Ocorrências da anomalia A.1.(10); d. Ocorrência da anomalia A.2.(2).

A fissuração horizontal A.1.(10) (Fig. 4.65) é observada em toda o comprimento da parede exterior nascente, das zonas O, N e P, localizada no segundo piso. Tal ocorrência é bastante semelhante à

fissuração horizontal A.1.(8) (verificada no primeiro piso), encontrando-se a cerca de 0,15m abaixo do peitoril da janela, apresentando uma extensão total de cerca 15,30m.

Tal anomalia apresenta uma largura entre os 0,40mm e 0,65 mm (**Quadro 3.11**), não apresentando nenhum indício de rugosidade, assim como modificações de deslocações e de alinhamentos ao longo da extensão das mesmas. Relativamente aos teores de humidade medidos, adquiriu-se valores entre os 0,80% e os 12,40%, onde as temperaturas médias obtidas encontram-se entre o 27° e o 29°. Contudo os teores de humidade mais elevados e as temperaturas mais baixas foram observados nos locais da parede de alvenaria acima da referida fissuração.

A totalidade das ocorrências de fissurações mapeadas **A.2.(2)** (**Figs. 4.65d**) em revestimentos de tinta é caracterizada pela irregularidade de orientação, de definição e de largura (entre 0,10mm e 0,20 mm). Tais ocorrências evidenciaram-se bastante superficiais, não apresentando qualquer tipo de rugosidade associada, onde foram observadas em locais bastante próximos da instalação de caixilhos exteriores, dos três pisos considerados.

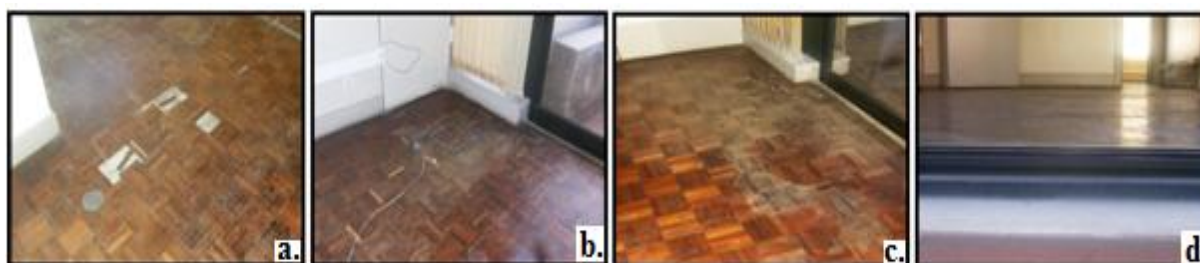
Respeitante às anomalias observadas nos pavimentos de *parquet* de madeira (12 anomalias), constatou-se apenas manifestações de destacamento (**B.1.(2)**) (**Fig. 4.68a**) e de descolorações acentuadas (**B.5.(2)**) (**Figs. 4.68b, 4.68c**), nas zonas B, C, G, F, N e M.

**Figura 4.68** – Representação de anomalias do grupo B.: a. Ocorrência da anomalia B.1.(2); b.; c. Ocorrências da anomalia B.5.(2); d. Diferença reduzida de níveis de pavimento interior e exterior.

A generalidade das anomalias B.1.(2) (Fig. 4.68a) surge em locais próximos de paredes exteriores, encontrando-se associada à permanência exagerada de água, proveniente de infiltrações de água de precipitação (C – B.U.4.) (através dos caixilhos exteriores (C – B.U.1.)). De facto, os teores de humidade obtidos, caracterizam-se pelos seus resultados medianamente elevados (2,0% a 4,5%). Como tal, as ocorrências de destacamento do revestimento (B.1.(2)) poderão ter surgido devido à inadequada seleção do produto de colagem (C – B.P.1.), assim como a erros providos da execução de aplicação e de colagem (C – B.E.1.). Por sua vez, as variações de humidade (C – B.A.2.) poderão acelerar o processo de destacamento e conseqüente degradação do revestimento de pavimento em questão. Analogamente, as anomalias B.3.(2) poderão estar associadas à inadequação da estrutura de revestimento de pavimento (C – B.P.2.), assim como atividades desajustadas de limpeza e de manutenção efetuadas (C – B.U.1., C – B.U.2. e C – B.U.3.).

A totalidade das anomalias B.5.(2) (Figs. 4.68b, 4.68c) observadas encontra-se em compartimentos localizados na zona frontal e posterior do edifício, visto que, somente, nestes locais localizam-se caixilhos exteriores. De facto, nos compartimentos C e F (no segundo piso) e G e F (no terceiro e quarto piso), é evidente uma acentuação dos fenómenos de descoloração e de manchas nos pavimentos de madeira, resultado do reduzido desnível entre o pavimento interior e o pavimento exterior da varanda (Fig. 4.68d). Em circunstâncias de obstrução dos dispositivos de drenagem pluvial (devido à acumulação de sujidade e de detritos), acrescentado a presença de uma fraca pendente, nos locais das varandas, torna-se obvio a entrada de água de precipitação para o interior do edifício (tendo em consideração o alto nível de degradação do revestimento dos caixilhos). Assim sendo, as anomalias B.5. encontram-se associadas à ocorrência de infiltrações providas de caixilhos exteriores (C – B.U.4.), assim como eventuais atividades desajustadas de limpeza e de manutenção (C – B.U.2. e C – B.U.3.), assim como a ação dos raios solares (C – B.A.1.).

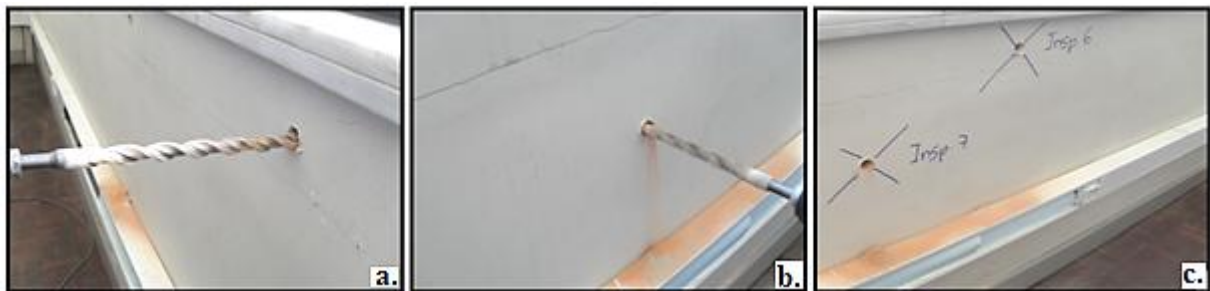
Como já referido em §4.4.2.3.1, crê-se que esta ocorrência tenha surgido devido à transição de diferentes materiais (**C – A.P.8.** e **A – A.E.9.**), comprovando-se, tal facto, através das inspeções realizadas (**Fig. 4.71c**) à parede em questão. Na realidade, ao realizar-se a inspeção nº 6 (**Fig. 4.71a**), na parte de alvenaria superior à fissuração observada (0,15m), contou-se a presença de um tijolo maciço com 0,30 m de largura. Porém nos restantes 0,85 m, de altura de parede, verificou-se a aplicação de dois panos de tijolos cerâmicos furados (pano interior com espessura de 7cm e pano exterior com 7 ou 9 cm), ao realizar-se a inspeção nº7 (**Fig. 4.71b**).

**Figura 4.71** - Representação das inspeções realizadas em paredes exteriores no segundo piso: a. Inspeção nº 6; b. Inspeção nº7; c. Realização das inspeções nº6 e nº7.

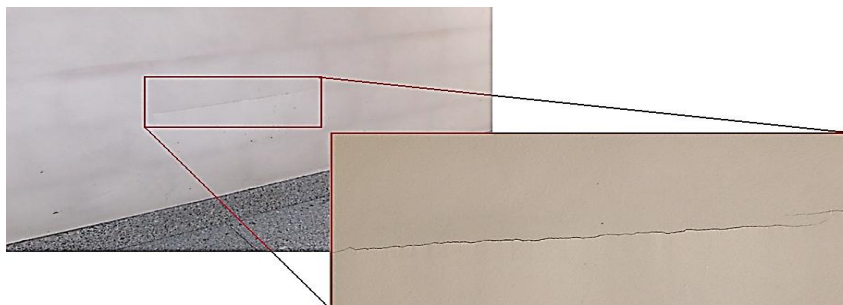
Relativamente à anomalia **A.1.(11)** (**Fig. 4.72**) é manifestada pelo aparecimento de fissuração bastante horizontal, sobreposta nos locais de juntas de argamassa, de uma parede exterior orientada a norte (empena), possuindo uma extensão cerca de 0,30m. Tal ocorrência apresenta uma largura entre

os 0,20mm e 0,50 mm (**Quadro 3.11**), não apresentando nenhum indício de rugosidade, assim como modificações de deslocamentos e de alinhamentos ao longo da extensão das mesmas. Relativamente aos teores de humidade medidos, adquiriu-se valores entre os 2% e os 3%, onde a temperatura média obtida foi cerca de 29°.

**Figura 4.72** - Ocorrência da anomalia A.1.(11).

Tendo em conta o que foi descrito em §2.5.1.1.2, as possíveis causas para o desencadeamento da referida anomalia encontram-se associadas a fenómenos de deformação excessiva da estrutura de suporte (**C – A.P.2.**), assim como a movimentações térmicas (**C – A.M.3.**) e higroscópicas (**C – A.M.4.**), entre os diferentes materiais compostos da parede em avaliação. Como tal, as variações bruscas e sucessivas de temperatura (**C – A.A.1.**) e de humidade (**C – A.A.2.**) poderão agravar os efeitos anómalos, acrescentando, igualmente, as possíveis concentrações de tensões impostas na parede (**C – A.M.2.**) (devido aos movimentos de deformação do suporte).

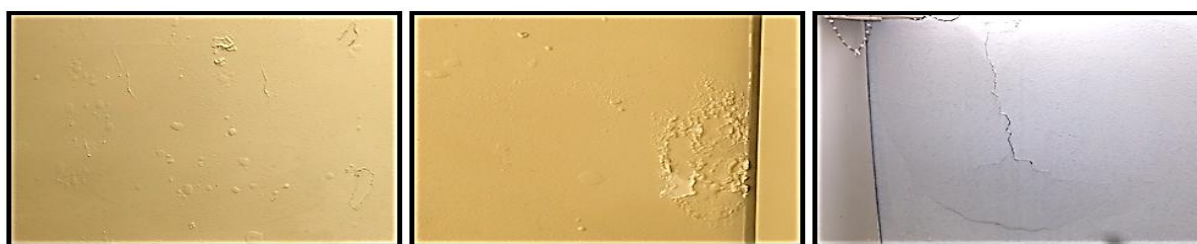
Tal como sucedido na anterior anomalia **A.2.(2)**, as ocorrências de destacamento (**Fig. 4.77a**) e de empolamento de tinta (**A.3.(3)** e **A.7.(4)**), manifestavam-se em paramentos interiores de paredes exteriores, próximas de caixilhos exteriores. Ambas as anomalias referidas encontram-se associadas à presença de humidade no suporte (**C – A.A.6.**) (teores de humidade entre os 2% e os 6%), devido às sucessivas infiltrações de água de precipitação (**C – A.E.8.**), provenientes dos caixilhos exteriores (**C – A.E.5.**, **C – A.U.2.**).

Com a existência de teores de humidade elevados no suporte (**C – A.E.3.**), proporcionar-se-á a perda de aderência entre o revestimento final (película de tinta) e o reboco aplicado, manifestado pelo destacamento parcial ou completo do revestimento. Tal facto agrava-se ainda mais com as frequentes variações de temperatura (**C – A.A.1.**) e de humidade (**C – A.A.2.**). Porém, em certas circunstâncias da anomalia **A.7.(4)**, foi considerada a possível aplicação de tintas com insuficiente permeabilidade ao vapor de água (**C – A.E.6.**), devendo-se essencialmente ao surgimento de bolhas de ar na película de tinta (**Fig. 4.73a**), assim como a expansão dos sais solúveis (na composição dos materiais utilizados) (**Figs. 4.73b, 3.73c**) durante o processo de cristalização (**C – A.E.11.**).

**Figura 4.73** - Ocorrências da anomalia **A.7.(4)**.

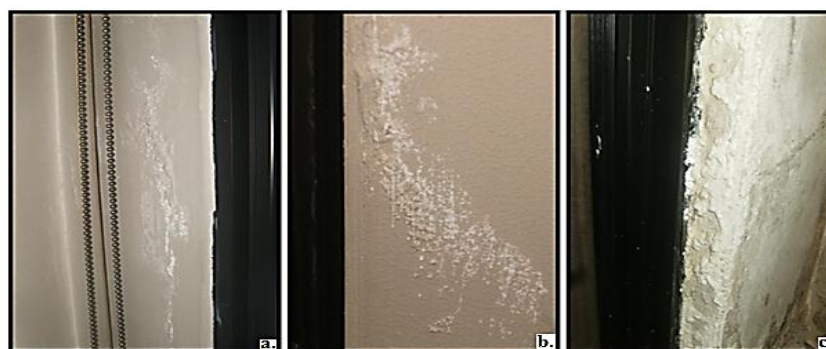
Relativamente às manifestações da anomalia **A.4.(5)** (**Fig. 4.74**), foram observadas junto a locais próximos de caixilhos exteriores (nas idênticas paredes consideradas, anteriormente, na avaliação das anomalias **A.2.(2)**, **A.3.(3)** e **A.7.(4)**), desencadeadas pela infiltração de água da precipitação (**C – A.E.8.**), através dos mesmos (**C – A.U.2.**). Tal facto desencadeia a ocorrência de teores de humidade (**C – A.E.3.**, **C – A.A.2.**) moderadamente elevados no suporte, entre os 3% e os 6%, proporcionando a dissolução e cristalização de sais constituintes dos materiais aplicados (**C – A.E.10.**) (comprovado através da realização do **TD-3-IPS-1**).

**Figura 4.74** – Representação de anomalias: a.; b. Ocorrências das anomalias **A.4.(5)**; c. Ocorrência da anomalia **G.3.(3)**.

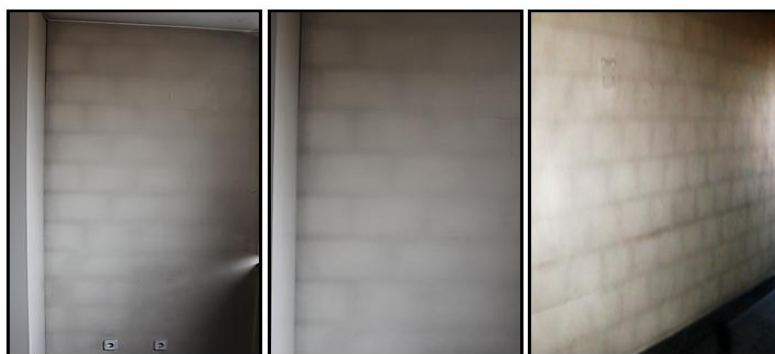
As anomalias A.6.(2) (Fig. 4.75) foram observadas nas paredes exteriores orientadas a norte e a sul (empenas), na totalidade dos pisos considerados, onde evidenciou-se um efeito de espectro de fantasmas mais acentuado na empena norte, do segundo piso.

Figura 4.75 - Ocorrências da anomalia A.6.(2).

Tal como referido em §2.5.1.1.1.4 e em §4.4.2.3.1, o aparecimento dos espectros fantasmas interiores proporcionam-se devido às diferentes pontes térmicas entre os tijolos furados e as juntas de argamassa. Através dos ensaios termográficos (termografia (Fig. 4.76) e termómetro), na generalidade das paredes orientadas a sul, a temperatura dos tijolos cerâmicos (28,5°) é ligeiramente superior à das juntas de argamassa (24,6°). Por sua vez as paredes orientadas a norte possuem temperaturas de materiais mais reduzidas, onde a temperatura dos tijolos cerâmicos é cerca de (20,25°) e a temperatura das juntas de argamassa corresponde a cerca de 19,9°.

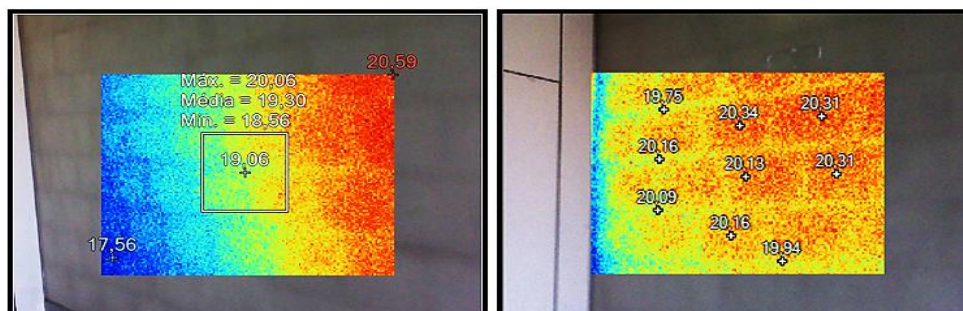
Como tal, o surgimento de divergentes temperaturas (devido ao coeficiente de condutibilidade térmica do tijolo cerâmico ser inferior ao coeficiente de condutibilidade térmica das juntas de argamassa) entre materiais, proporcionará o surgimento de humidade de condensação nos locais de juntas de argamassa (C – A.P.4.), manifestando-se através das marcas de cor escura (Fig. 4.75). Será importante referir que a média de teor de humidade obtido, na generalidade das paredes avaliadas, é cerca de 2,4%, onde as paredes orientadas a norte são caracterizadas por teores de humidade mais elevados (4%), resultado da reduzida exposição solar das mesmas.

Figura 4.76 - Fotografias termográficas realizadas, em certas paredes onde se evidenciou a anomalia A.6.(2).

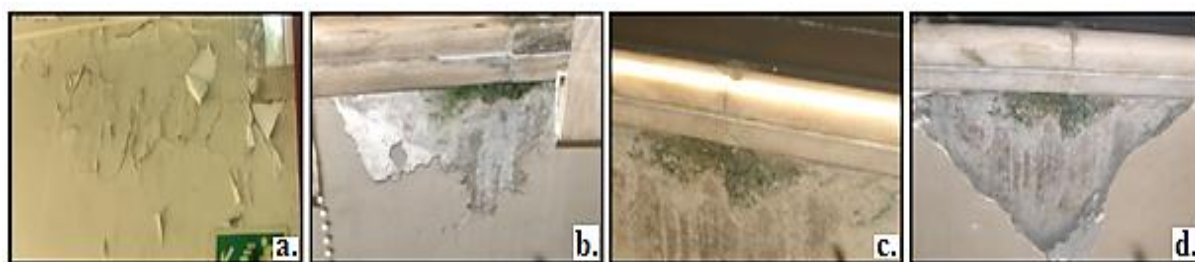
As anomalias associadas ao grupo A. (36 anomalias), correspondem à ocorrência de fissurações não definidas (**A.2.(2)**), de destacamento e empolamento de pintura (**A.3.(3)** e **A.7.(4)**), de eflorescências (**A.4.(5)**) e de destacamento de reboco (**A.5.(2)**), nas zonas M, N e P. Em circunstâncias semelhantes ao segundo piso, foi observada situações de fantasmas interiores (**A.6.(2)**) na empena orientada a norte (na zona M) e na empena orientada a sul (na zona N) (**Fig. 4.75**). Contudo, será importante referir o surgimento de biodeterioração no reboco (**A.9.(1)**), na parede nascente das zonas M e N (**Figs. 4.77b, 4.77c, 4.77d**), próximo dos locais de instalação dos caixilhos exteriores.

Outra anomalia, evidenciada na parede exterior nascente, associa-se ao aparecimento de vestígios biológicos no reboco aplicado (Figs. 4.77b, 4.77c, 4.77d), mais corretamente designado como biodeterioração do reboco (A.9.(1)). Segundo Brito & Flores-Colen (2012), a presença de organismos ou microrganismos (C – A.A.4.) é prejudicial para o reboco, uma vez que estes o deterioram, seja pela sua presença, pelos produtos que expelem ou pelo seu ataque direto. A generalidade destes microrganismos, provenientes do solo, ar ou da água, fixam-se nas superfícies do revestimento, caso haja condições de humidade (C – A.E.3., C – A.E.8.) (teores de humidade entre os 4% e os 6,8%) e falta de ventilação (C – A.U.1.). De facto, esta anomalia encontra-se associada à ocorrência de destacamento do suporte aplicado (A.5.(2)), onde após a queda da camada de revestimento final, proporciona-se uma significativa área de exposição do reboco (ainda aderente à parede de alvenaria) suscetível à deposição de pó (C – A.U.2.). Porém as variações de humidade (C – A.A.2.), assim como as características do material aplicado (C – A.E.5.), tendo em conta a sua porosidade (quanto maior for a porosidade do reboco maior será a probabilidade de surgimento de biodeterioração).

Figura 4.77 – Representação de anomalias: a. Ocorrência da anomalia A.3(3).; b.; c.; d. Ocorrência da anomalia A.9.(1).

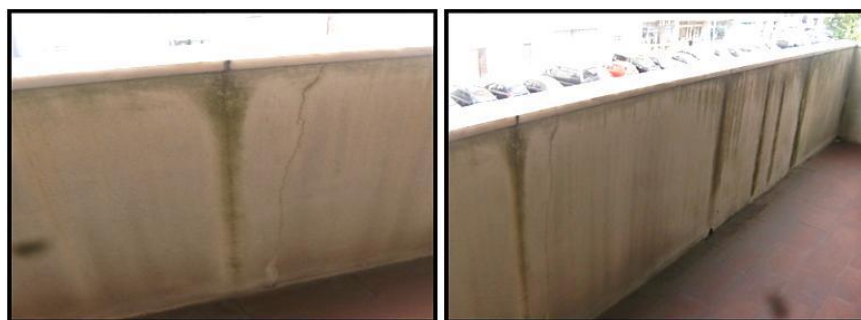
Por fim, a anomalia A.12.(1) (Fig. 4.78) associa-se à manifestação de escorrências em paredes exteriores, presentes nas varandas dos três pisos considerados. Tal ocorrência associa-se à acumulação na superfície de material estranho de diversa natureza (poeiras, fuligem e outras partículas poluentes), de aspeto uniforme (zonas protegidas da chuva) ou diferenciado (escorrências) (Flores-Colen, 2008). Nos locais de tais anomalias, evidenciou-se escorrências com uma espessura variável, pouco aderente e de fraca coesão, com a presença de teores de humidade bastante variáveis (C – A.E.3.), entre os 1,5% e os 17% (dependendo da ação da humidade de precipitação (C – A.E.8.)).

Figura 4.78 - Ocorrência da anomalia A.12.(1).

De facto, estas anomalias poderão estar relacionadas com as inadequadas técnicas construtivas (C – A.P.1.), ao evidenciar-se a ausência de elementos de proteção contra escorrências (pingadeiras), assim como a textura e geometria do paramento. Contudo as características do reboco aplicado (C – A.E.5.) (suportes absorventes, ou de resistência mecânica fraca), ou a inadequação de materiais (C – A.P.9.) (devido às condições de exposição) também influenciam, significativamente, a ocorrência de tal anomalia.

Será interessante referir que os locais onde se observaram as escorrências coincidem com as juntas das pedras de mármore depositadas nos parapeitos. Como tal, este local acaba por se mostrar como “um caminho preferencial” da água de precipitação, atingindo os paramentos das paredes em avaliação, resultado do recuo do paramento da parede reduzido (em relação à extremidade da pedra do parapeito) (C – A.E.1.). Todavia as ações biológicas (C – A.A.4.), assim como a ausência de trabalhos de manutenção/reparação (C – A.U.2.) poderão acelerar o processo de degradação dos paramentos avaliados, acentuando-se, ao longo dos tempos, as manchas das escorrências observadas.

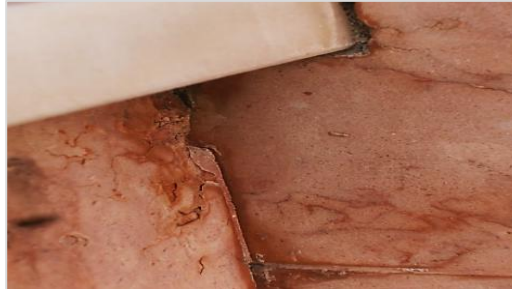
Relativamente à única anomalia observada do Grupo C., corresponde à degradação do revestimento de pedra calcária do tipo encarnada Negrais (Fig. 4.79), manifestada em alguns locais da fachada frontal do edifício.

Figura 4.79 - Ocorrência da anomalia C.4.(1).

Assim sendo, as causas que poderão ter desencadeado tal anomalia, encontram-se associadas à seleção incorreta do tipo de acabamento e espessura do revestimento pétreo (C – C.P.1.) utilizado e à tipologia de fixação do mesmo (C – C.P.3.). Os erros provindos da aplicação (C – C.E.1.), da produção e /ou transporte (C – C.E.2.), e da ausência de manutenção e limpeza (C – C.U.1.), foram igualmente considerados na avaliação do presente diagnóstico. Porém, o envelhecimento natural do revestimento pétreo (C – C.A.3.), foi considerada uma causa provável da anomalia questão.

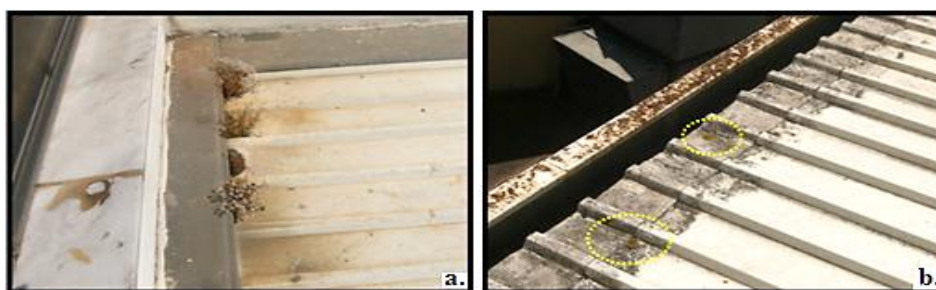
Na cobertura inclinada de revestimento de chapa metálica canelada lacada (Piso nº2) foram observadas ocorrências de crescimento biológico (**C – F.U.3.**) de líquenes e de plantas vegetativas (**F.1.(1)**) na sua superfície (**Fig. 4.81**).

**Figura 4.81** - Ocorrências da anomalia F.1.(1), no segundo piso.

Tal situação resultou, essencialmente, da fraca pendente que a cobertura possui (**C – F.P.2.**), proporcionando a acumulação de detritos em locais particulares da cobertura. A ação da radiação solar (**C – F.A.2.**), acrescentando ao facto da inexistência de trabalhos de manutenção/limpeza (**C – F.U.3.**), os quais possibilitam o desencadeamento e a progressão do surgimento, de tais anomalias.

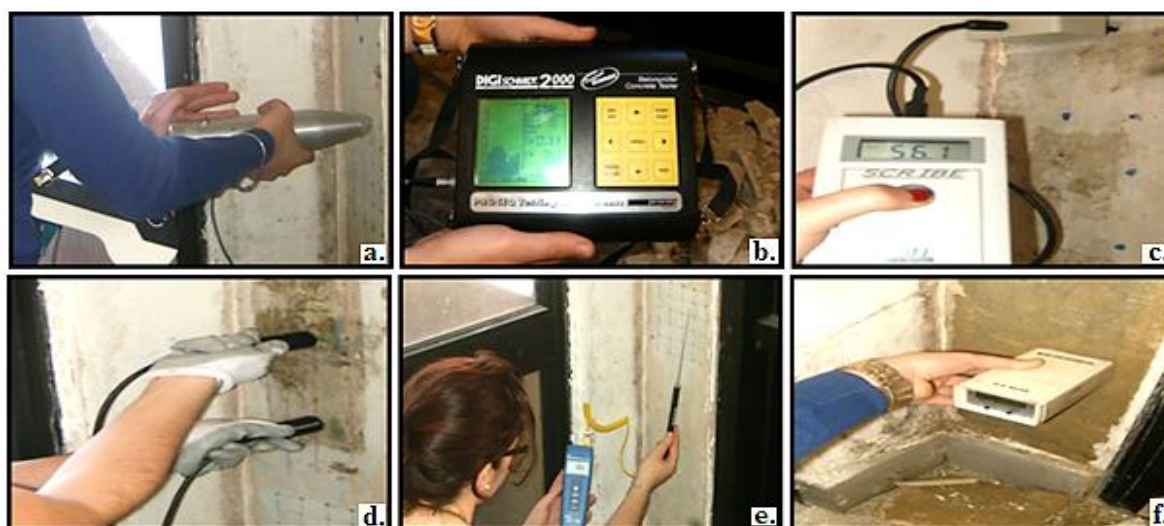
Como mencionado anteriormente, foram realizadas duas campanhas de inspeção e diagnóstico em elementos de betão armado específicos (pilaretes) no segundo e sétimo piso. Relativamente ao segundo piso realizou-se cerca de oito técnicas *in situ* (TD-2-ND-1, TD-2-ND-3, TD-2-ND-4, TD-2-ND-5, TD-2-ND-6, TD-2-ND-7, TD-2-ND-8 e TD-2-ND-9) (Fig. 4.85b), sendo que a análise dos resultados do ensaio de ultra-sons não será efetuada, tendo em conta a obtenção de dados não conclusivos.

**Figura 4.83** – Algumas técnicas de diagnóstico realizadas durante a campanha de inspeção e diagnóstico ao pilarete nº2: a. TD – 2 – ND - 6; b. Representação dos dados obtidos após a realização do esclerómetro; c. TD – 2 – ND – 9; d. TD – 2 – ND – 7; e. TD – 2- ND -5; f. TD - 2 – ND – 1.

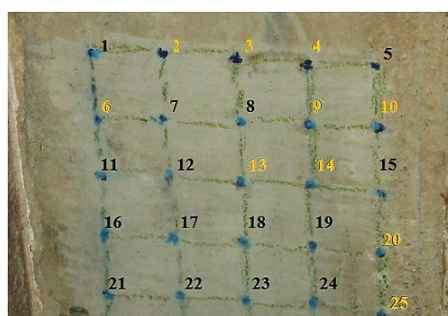
No que diz respeito à avaliação da dureza superficial do dado elemento construtivo, através da realização do ensaio de esclerómetro de *Schmidt*, realizou-se cerca de 25 medições (Fig. 4.84) numa área de aproximadamente de 12,5cm x 12,5cm.

**Figura 4.84** – Representação das zonas das medições efetuadas pelo aparelho Esclerómetro *Schmidt*, do pilarete nº 2, do segundo piso.

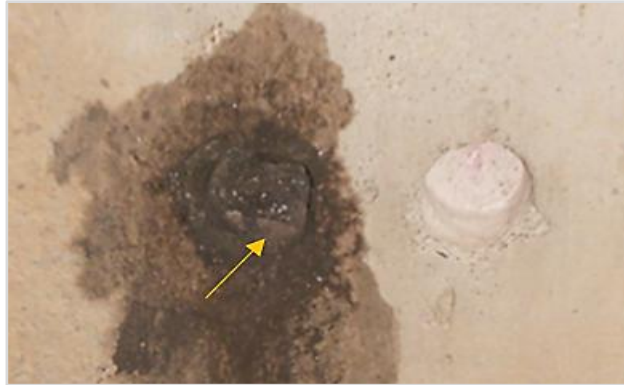
Relativamente à presença de cloretos na composição do betão armado, do elemento estrutural em análise, foi demonstrado através do ensaio de aplicação da solução de nitrato de prata (descrito em §3.4.2.9). Semelhante ao efetuado no ensaio da fenolftaleína, realizou-se um furo no paramento de betão armado para que fosse possível a colocação da solução de nitrato de prata (**Fig. 4.82b**). Como tal tornou-se possível a observação da formação de sólidos brancos com reduzidas dimensões (**Fig. 4.86**), no interior do furo, indiciando a presença de cloretos na composição do betão.

**Figura 4.86** - Representação da formação de depósitos brancos no local do ensaio de aplicação de nitrato de prata.

Assim sendo a causa que poderá estar relacionada com a ocorrência da anomalia **G.5.(1)**, encontra-se associada à utilização de areias impróprias para a realização do ligante de betão armado, devido à presença excessiva de iões de cloreto (**C – G.E.2.**) (**Quadro 3.18**). Porém, a dimensão reduzida de recobrimento utilizado (**C – G.P.4.**) associada às variações de humidade averiguadas (**C – G.A.1.**), poderão a longo prazo, reduzir o período inicial de entrada de cloretos no betão, acelerando, desta forma, os efeitos de corrosão de armaduras. Contudo, e tendo como base o referido em **§3.5.2.9**, será importante salientar que a utilização de medidas de recobrimentos elevadas, não aumenta a resistência de penetração de cloretos em peças de betão, prolongando, unicamente, o período inicial de entrada dos cloretos no betão. Por fim, será importante salientar que as técnicas de diagnóstico (TD-2-ND-4 e TD-2-ND-8) possuem um caráter demonstrativo, onde em circunstâncias de aplicação *in situ*, a observação e a coerência de resultados foi significativamente afetada pelas condições existentes (ao contrário da realização dos mesmos, em conjunturas de realização em laboratório).

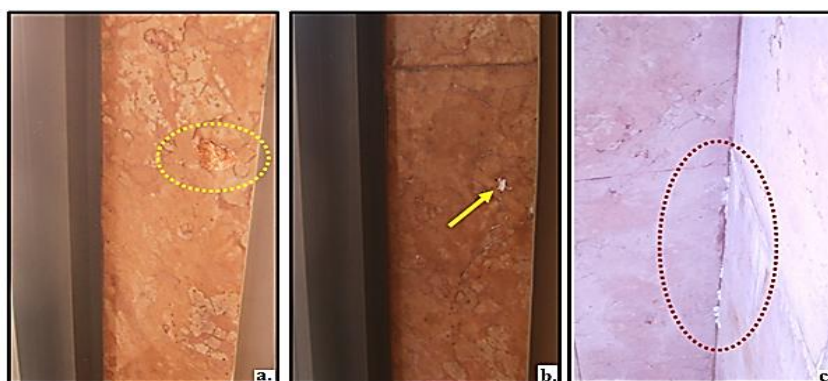
No que diz respeito às anomalias quantificadas em elementos pétreos (13 anomalias), manifestaram-se dois tipos de anomalias (**C.3.(1)** e **C.4.(2)**) (Fig. 4.92) no revestimento de pedra calcária, da fachada frontal do edifício. Como tal, evidenciou-se ocorrências de degradação, possuindo efeitos idênticos aos já referidos em §4.4.3.3.3, assim como manifestações de eflorescências escorridas de tonalidade branca, nos locais de junta do referido revestimento.

**Figura 4.92** – Representação de anomalias: a.; b. Ocorrências de anomalias C.4.(2); c. Ocorrência de anomalia C.3.(1).

No que diz respeito à degradação do revestimento pétreo (C.4.(2)) (Figs. 4.92a, 4.92b), adotou-se a mesma avaliação de diagnóstico descrita em §4.4.3.3.3, tendo em consideração a semelhança de efeitos e de particularidades das anomalias presentes nos diferentes grupos de pisos, em questão.

mesmo do suporte aplicado, como também à possível existência de canais de percolação (C – C.A.2.) de entre os revestimentos pétreos, devendo-se essencialmente ao inadequado dimensionamento de juntas (C – C.P.2.). De facto a presença de água entre o revestimento pétreo e os materiais de assentamento, a camada de suporte e os produtos de juntas poderá desencadear o processo de dissolução e cristalização de sais (C – C.E.3.) presentes nos mesmos, evidenciando a manifestação de escorrências brancas surgidas nos locais das juntas (Fig. 4.92c). Contudo o tipo de fixação adotada (C – C.P.3.), assim como a insuficiência ou inexistência de trabalhos de reparação (C – C.U.1.), foram, igualmente, considerados na avaliação de diagnóstico da presente anomalia.

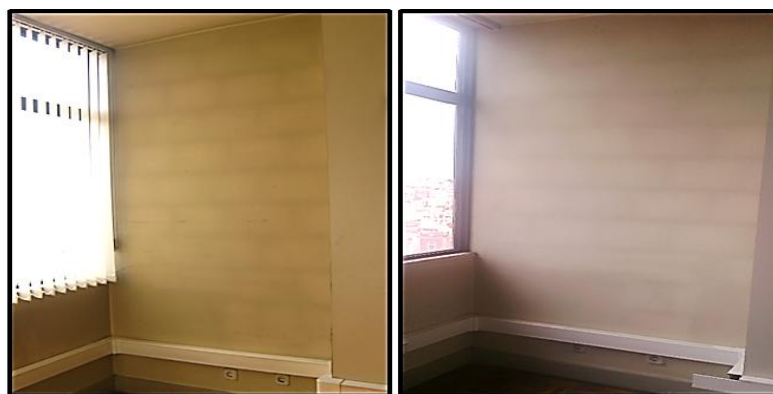
Relativamente à ocorrência de espectro fantasmas interiores (**A.6.(3)**) (**Fig. 4.96**) foram observados nas empenas do edifício, nos três pisos considerados, onde evidenciou-se um efeito mais acentuado na

empena norte, do quinto andar. Tendo como base os ensaios termográficos realizados (através da câmara termográfica (**Fig. 4.97**) e do termómetro), as empenas sul conferiam uma temperatura dos tijolos cerâmicos (20,3°) ligeiramente superior à das juntas de argamassa (18,8°). Por sua vez as paredes orientadas a norte possuem temperaturas de materiais ligeiramente mais reduzidas, onde a temperatura dos tijolos cerâmicos é cerca de 19,85° e a temperatura das juntas de argamassa corresponde a cerca de 18,9°.

**Figura 4.96** - Ocorrências das anomalias A.6.(3).

Como tal, e como referido em §2.5.1.1.1.4, § 4.4.2.3.1 e em §4.4.3.3.1, o surgimento de divergentes temperaturas (devido ao coeficiente de condutibilidade térmica do tijolo cerâmico ser inferior ao coeficiente de condutibilidade térmica das juntas de argamassa) entre materiais, desencadeará a ocorrência de humidade de condensação (C – A.P.4.) nos locais de juntas de argamassa, e por consequência a formação de manchas escuras no perímetro dos tijolos cerâmicos (**Fig. 4.96**). Contudo, a média de teor de humidade obtido, na generalidade das paredes avaliadas, foi cerca de 1,29%, onde as paredes orientadas a norte são caracterizadas por teores de humidade mais elevados (2,3%).

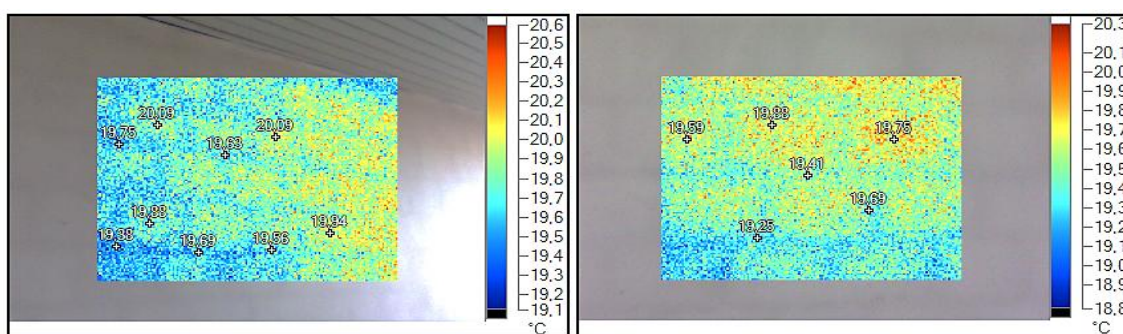
**Figura 4.97** - Ensaio termográfico nas empenas do quinto piso: a. Empena sul; b. Empena norte.

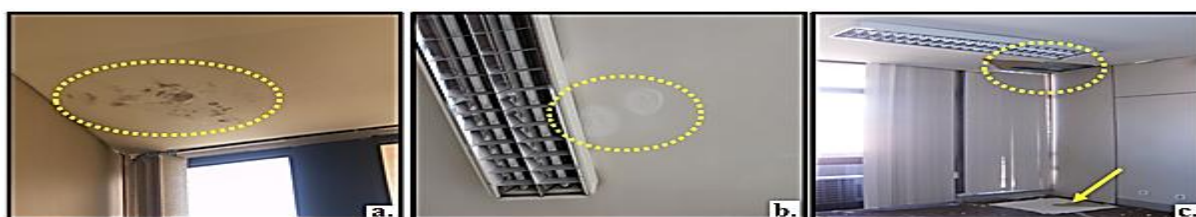
Respeitante à anomalia A.10.(2) (**Figs. 4.98a, 4.98b**), encontra-se associada à ocorrência de três manchas de infiltração em tetos, do compartimento F e G, do sétimo piso. Não obstante ao facto de não ter sido realizado nenhum meio ou técnica de diagnóstico (apenas considerou-se as informações advindas da inspeção visual), crê-se que tais fenómenos advêm da presença de um elevado teor de humidade (C – A.E.3.), resultado de infiltrações de água de precipitação (C – A.E.8.). A presença da

água, entre a laje do pavimento superior e o teto falso empregue, deverá ser bastante significativa, visto que na zona F, observou-se a queda de uma porção significativa de teto falso (**Fig. 4.98c**), visivelmente humedecido.

De facto, no piso superior (oitavo andar) encontra-se uma cobertura horizontal, a qual manifesta significativas anomalias associadas a fissurações, destacamento e empolamentos (descrito e analisado em §4.4.5.3.5) da camada de impermeabilização utilizada. Assim sendo as causas prováveis da anomalia **A.10.(2)**, encontram-se associadas à ocorrência de erros de projeto e de execução da dita cobertura plana. Como tal, numa primeira análise, o tipo do material de impermeabilização utilizado poderá não ter sido a mais correta (**C – A.P.1.**, **C – A.E.5.**) (tendo em conta inadequação face às condições de acessibilidade, assim como a má qualidade dos produtos utilizados), acrescentando ao facto da utilização de número insuficiente de camadas de revestimento impermeabilizante (**C – A.E.1.**) (apenas uma camada). Contudo considerou-se que a inexistência de trabalhos de manutenção, em relação às anomalias evidenciadas na cobertura plana (**C – A.U.2.**), assim como as condições insuficientes de aquecimento e de ventilação (**C – A.U.1.**), na avaliação do diagnóstico da presente anomalia. De facto com o humedecimento contínuo dos materiais, proporcionar-se-á a diminuição das temperaturas superficiais dos referidos tetos, possibilitando o surgimento de fenómenos de humidade de condensação. Caso haja condições favoráveis de aquecimento e de ventilação, nos referidos compartimentos, evita-se o surgimento de manchas de bolor (**Fig. 4.98a**), nos locais das infiltrações de água.

**Figura 4.98** – Representação de anomalias: a.; b. Ocorrências da anomalia A.10.(2); c. Queda de uma porção do teto falso devido à infiltração de água do oitavo piso.

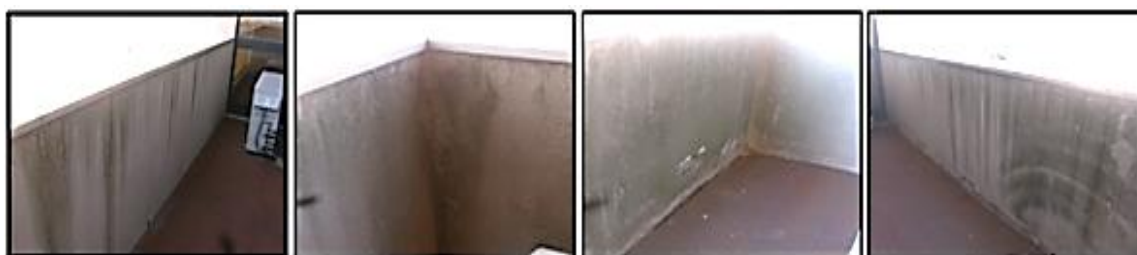
Por fim, a anomalia **A.12.(2)** (**Fig. 4.99**) foi observada nas paredes exteriores das varandas, na totalidade dos pisos considerados. Como referido em §4.4.3.3.1, tal ocorrência advém da acumulação de partículas, de diversas naturezas, sobre os paramentos referidos, caracterizando-se por manchas escorridas, de tonalidade escura, de espessura variável, com pouca aderência e fraca coesão. Porém, as condições de humidade elevadas são factos imprescindíveis para a ocorrência de tais anomalias. De facto constatou-se a presença de teores de humidade bastante variáveis (**C – A.E.3.**), entre os 3,4% e os 17,70% (dependendo da ação da humidade de precipitação (**C – A.E.8.**)).

**Figura 4.99** - Ocorrências da anomalia A.12.(2).

Assim sendo, e dadas as circunstâncias de manifestações idênticas das anomalias A.12.(1) (do grupo de pisos III) atribuiu-se a mesma quantificação e qualificação de causas (descrita em § 4.4.3.3.1), para a determinação do diagnóstico da anomalia A.12.(2), manifestada no presente grupo de pisos em avaliação.

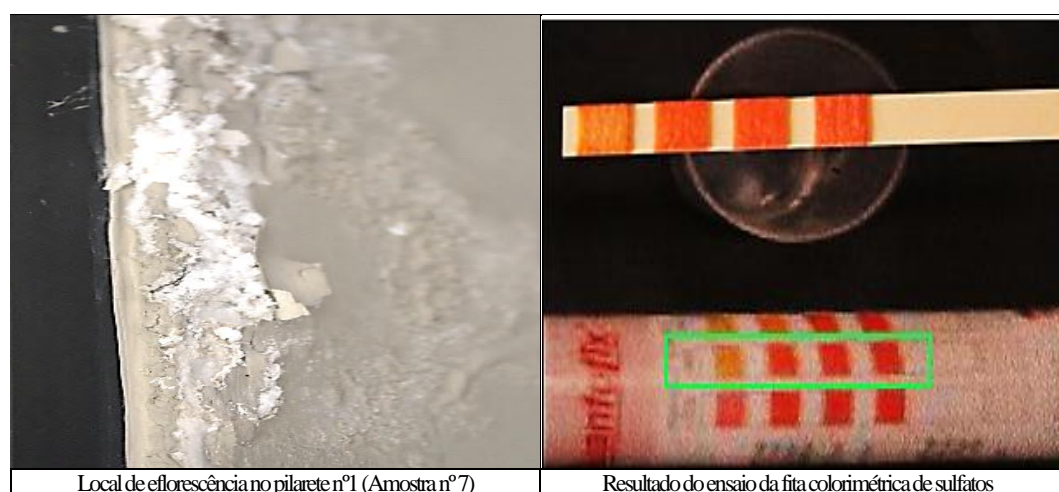
Por sua vez, as situações de eflorescências esbranquiçadas (**G.3.(4)**) (**Figs. 4.102c, 4.102d**) advêm, possivelmente, da dissolução de sais presentes na composição do suporte (a utilização de cimento *portland* em elevado traço na composição da argamassa utilizada no reboco (Tuna, 2011)), devendo-se essencialmente à presença moderadamente significativa de iões sulfato entre os 200 mg/l e os 400 mg/l das amostras nº5 e nº7 (**Fig. 4.103**), respetivamente (**Quadro 4.25**). Será importante referir que aplicou-se uma solução de ácido clorídrico sobre a totalidade dos ditos depósitos brancos evidenciados, a fim de se comprovar a existência de carbonatação de carbonato de cálcio (através dos efeitos efervescentes da reação). Porém, tal como o sucedido nas anomalias G.3.(3) do segundo piso, não ocorreu qualquer indício de reação entre os depósitos brancos e o ácido clorídrico.

**Figura 4.103** – Verificação da presença de iões sulfato na amostra nº 7.

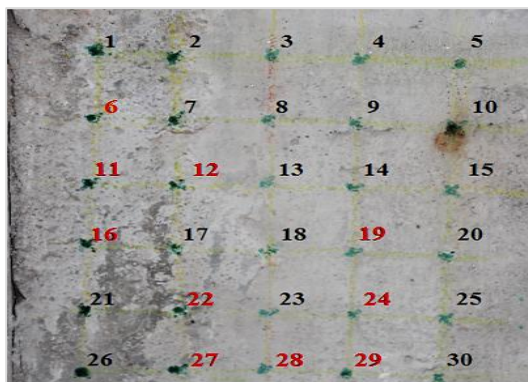
No que diz respeito à avaliação da dureza superficial do dado elemento construtivo, através da realização do ensaio de Esclerómetro de Schmidt, realizou-se cerca de 30 medições (**Fig. 4.104**) numa área, aproximadamente, de 12,5cm x 12,5cm.

**Figura 4.104** - Representação das zonas das medições efetuadas pelo aparelho Esclerómetro Schmidt, no pilarete nº 1, do sétimo piso.

Posto isto, e após o tratamento estatístico dos valores das 30 medições, tendo como base as normas ASTM C805/C805M-08 e NP EN 12504: 2, analisou-se dez valores de índices esclerométricos, obtendo-se desta forma, um valor médio de nº de ressalto igual a 37,38 (**Quadro 4.35**).

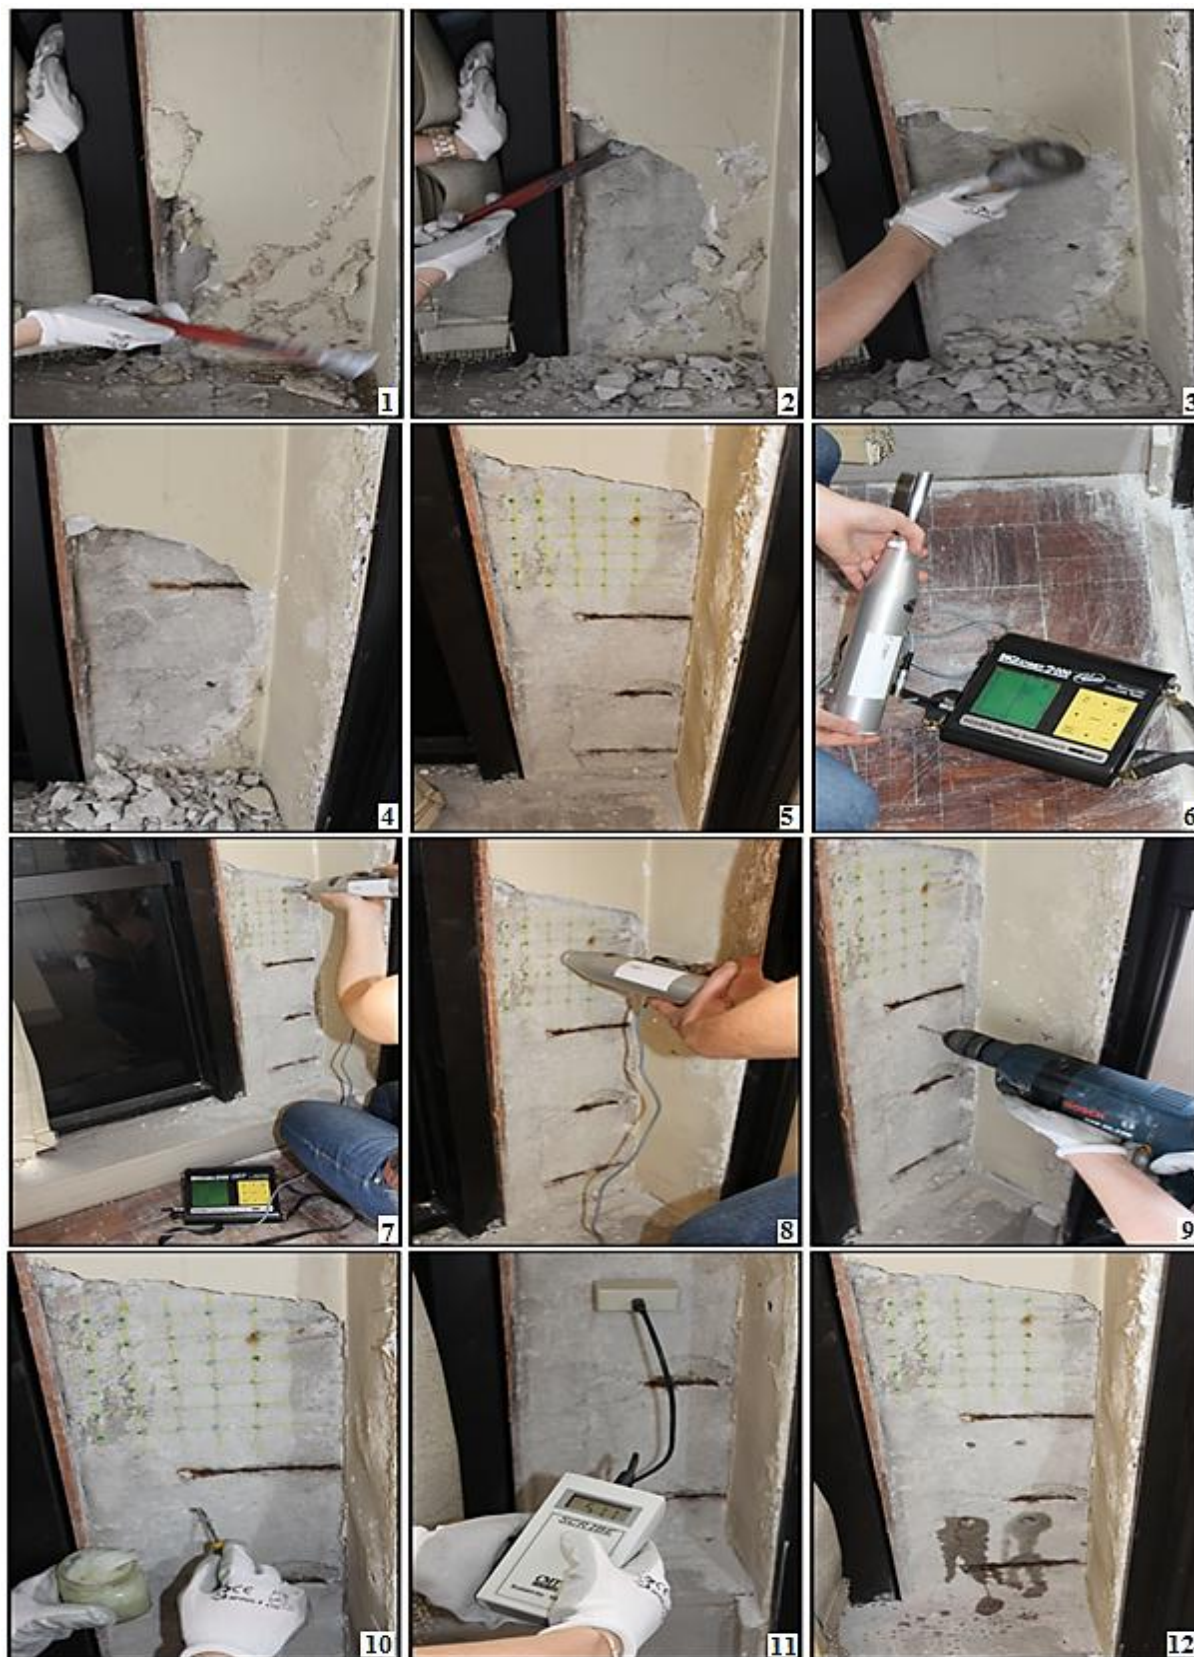
Relativamente às situações de carbonatação (**G.4.(2)**) e de ataque de cloretos (**G.5.(2)**) foram averiguadas através da campanha de inspeção realizada ao pilarete nº 1 (**Fig. 4.106**), do sétimo piso.

Semelhante ao realizado no segundo piso (§ 4.4.3.3.6.1), efetuou-se um conjunto de ensaios *in situ* (TD-2-ND-1, TD-2-ND-3, TD-2-ND-4, TD-2-ND-5, TD-2-ND-6, TD-2-ND-7, TD-2-ND-8 e TD-2-ND-9) (**Fig. 4.106**), tendo como objetivo avaliar alguns parâmetros particulares do pilarete nº 1, do sétimo piso. Porém, não se irá analisar os resultados do ensaio de ultra-sons, devendo-se, essencialmente, à obtenção de dados não conclusivos e incoerentes.

**Figura 4.106** - Procedimentos realizados durante a campanha de inspeção ao pilarete nº1, do sétimo piso: 1-4. Destacamento do revestimento final no local de ensaio; 5. Preparação e marcação da zona de ensaio do esclerómetro; 6. Preparação do aparelho esclerómetro, quanto à posição horizontal; 7 -8. Posicionamento e realização do ensaio do esclerómetro nas zonas previamente marcadas; 9. Realização de dois furos de 5mm para a realização do ensaio de resistividade elétrica; 10. Colocação de vaselina nos orifícios realizados; 11. Medição dos valores de resistividade elétrica; Verificação das mudanças de cores na superfície de betão armado após a aspersão da solução de fenolftaleína e do nitrato de prata.

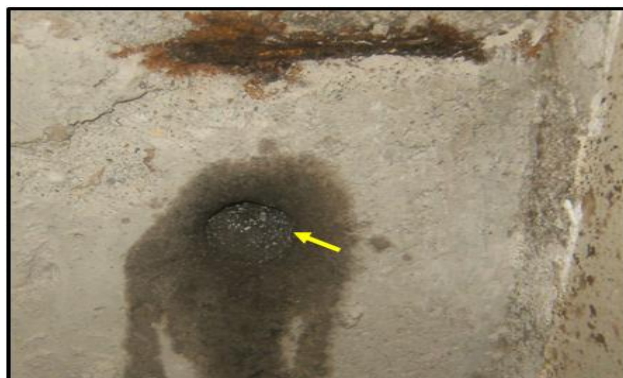
Relativamente à averiguação da presença de cloretos, no betão do elemento estrutural em avaliação, foi realizado um ensaio de aplicação da solução de nitrato de prata (descrito em §3.4.2.9), onde os procedimentos realizados durante o ensaio, são idênticos aos já referidos em §4.4.3.3.6 Como tal, tornou-se possível a observação da acentuada formação de sólidos brancos com reduzidas dimensões (Fig. 4.107), no interior do furo, indiciando a presença de cloretos na composição do betão.

**Figura 4.107** - Representação dos depósitos brancos no interior do furo realizado, após a aplicação da solução de nitrato de prata no mesmo.

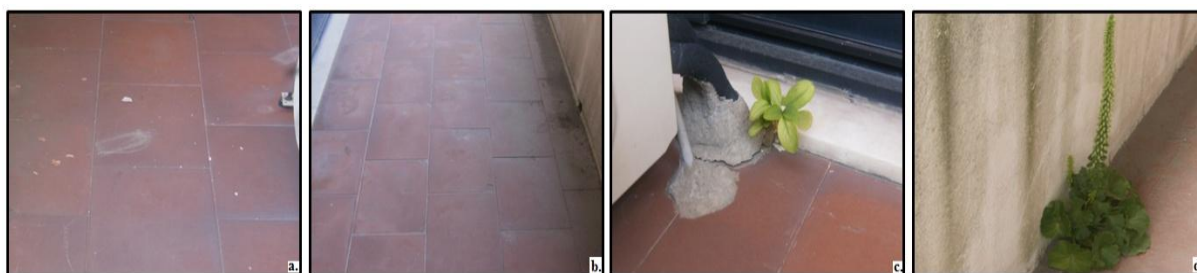
Relativamente à anomalia H.3.(1) (Fig. 4.109a, 4.109b), poderá estar associada à escolha inadequada da natureza do material aplicado (C – H.P.1.), tendo em conta as condições de exposição exteriores, assim como os efeitos de envelhecimento natural do mesmo (C – H.A.3.). Contudo a insuficiência de pendente (C – H.P.3.) associada ao pavimento exterior em questão, também foi considerada na avaliação do diagnóstico da anomalia H.3.(1), visto que a permanência exagerada de água sobre os revestimentos cerâmicos, poderá desencadear a progressiva dissipação do vidroado superficial dos mesmos.

Figura 4.109 – Representação de anomalias: a.; b. Ocorrências da anomalia H.4.(1); c.; d. Ocorrências da anomalia H.3.(1).

Por sua vez, as manifestações vegetativas nos locais de juntas (**Fig. 4.109d**), encontram-se associadas à degradação do material de juntas (**C – H.E.3.**) (devido à qualidade dos materiais aplicados, assim como a inadequação utilização dos mesmos, face às circunstâncias de exposição). Porém, observou-se tais anomalias, em circunstâncias de fissurações de revestimento cerâmico (junto às instalações de tubagens do sistema de climatização do sexto piso) (**Fig. 4.109c**). Assim sendo, devido ao surgimento de tensões elevadas no suporte (**C – H.M.1.**), proporcionou-se fissurações no revestimento, as quais propiciam o crescimento vegetativo de plantas (devido às condições de exposição solar, assim como à deposição de partículas e de água (**C – H.P.3.**)).

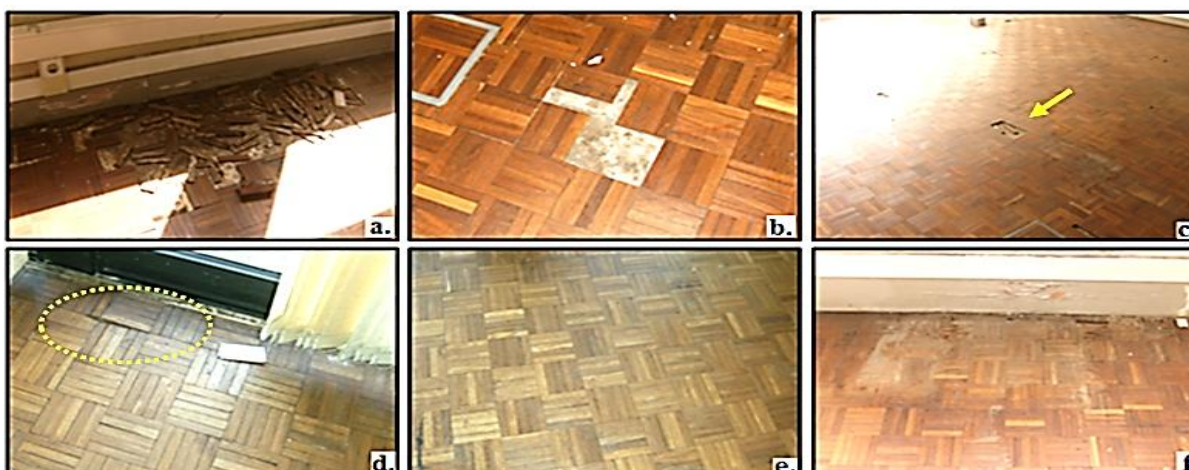
Relativamente às anomalias em pavimentos interiores (16 anomalias), observaram-se manifestações de destacamentos (B.1.(4)) (Figs. 4.113a, 4.113b, 4.113c), empolamentos (B.2.(3)) (Fig. 4.113d), desgaste (B.3.(4)) (Fig. 4.113e) e descolorações (B.5.(4)) (Fig. 4.113f) em revestimentos de *parquet* de madeira.

**Figura 4.113** – Representação de anomalias: a.; b. ;c. Ocorrências de anomalias B.1.(4).; d. Ocorrências de anomalias B.2.(3); e. Ocorrência de anomalia B.3.(4); f. Ocorrência de anomalia B.5.(4).

A maioria das anomalias **B.1.(4)** (**Figs. 4.113a, 4.113b, 4.113c**), **B.2.(3)** (**Fig. 4.113d**) e **B.5.(4)** (**Fig. 4.113f**) encontra-se associada à permanência exagerada de água nos revestimentos (1,2% a 2,8%), desencadeada pelas infiltrações de água de precipitação (derivada da degradação e da falta de manutenção em caixilhos exteriores (**C – B.U.4.** e **C – B.U.1.**)). Em contrapartida, as anomalias **B.3.(4)** encontram-se associadas, fundamentalmente, à escolha inadequada da estrutura de revestimento de pavimento aplicada (**C – B.P.2.**), face às condições de utilização. Como tal, e visto que os efeitos e particularidades das anomalias (**B.1., B.2., B.3.** e **B.5.**) são bastante idênticos às anomalias do grupo B., manifestadas no terceiro e quarto grupo de pisos, ir-se-á utilizar a mesma quantificação e qualificação das causas associadas (descritas em §4.4.3.3.2 e em §4.4.4.3.2), para a obtenção do diagnóstico das presentes anomalias.

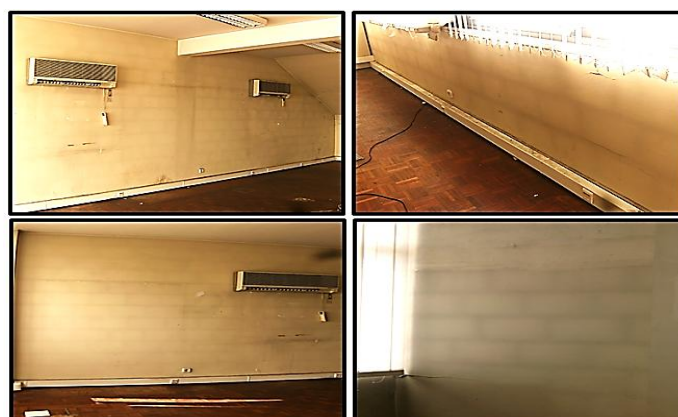
Relativamente às ocorrências de espectro fantasmas interiores (**A.6.(4)**) (**Fig. 4.120**), evidenciou-se tais anomalias, na generalidade das paredes exteriores (excetuando a parede exterior orientada a poente) dos dois pisos em avaliação.

**Figura 4.120** - Ocorrências da anomalia A.6.(4).

Como referido em §2.5.1.1.1.4, §4.4.2.3.1, §4.4.3.3.1 e em §4.4.4.3.1, e tendo como base os resultados obtidos pelo ensaio termográfico realizado (termómetro), demonstrou-se a presença de divergentes valores de temperatura entre os tijolos cerâmicos e as juntas de argamassa, provindos dos
