**Inspeção e diagnóstico de edifícios recentes.**  
**Estudo de um caso real.**

Trabalho de projeto para obtenção do grau de Mestre em Engenharia Civil na  
Área de Especialização em Edificações

**Dezembro de 2013**

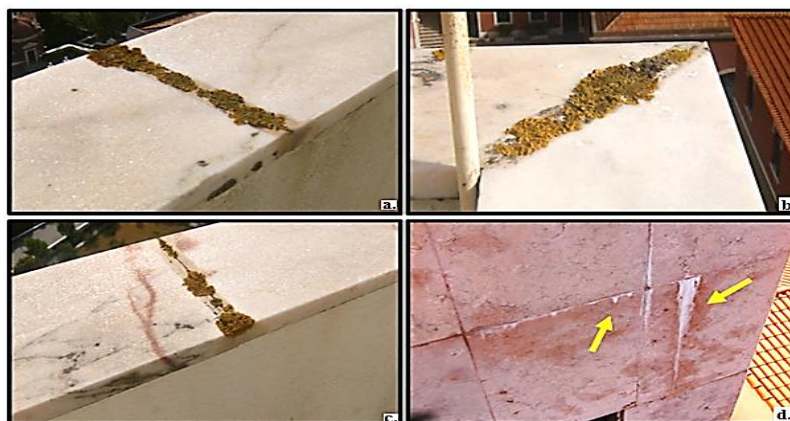
Relativamente à manifestação de líquenes (**Figs. 4.121a, 4.121b, 4.121c**) nos locais de juntas de pedras mármores encontra-se associada, fundamentalmente, à degradação do material aplicado nas

juntas (C – C.E.4.), devido à ação da precipitação (C – C.A.2.) no mesmo. Porém o dimensionamento exagerado de juntas (C – CP.2.), conjuntamente poderá desencadear a acumulação de sujidade (C – C.A.1.) e a deposição de colonização biológica (C – C.A.4.) (devido às condições favoráveis de humidade e de radiação solar), nos locais referidos. Porém a inexistência de trabalhos de manutenção e de limpeza (C – C.U.1.), nos revestimentos exteriores em avaliação, foram igualmente associados ao diagnóstico da dita anomalia. No que diz respeito à manifestação de eflorescências esbranquiçadas (C.3.) (Fig. 4.121d), nas juntas do revestimento pétreo utilizado na fachada frontal do edifício, adotou-se a mesma avaliação de diagnóstico descrita em §4.4.4.3.3, tendo em consideração a semelhança de efeitos e de particularidades das anomalias presentes nos diferentes grupos de pisos, em questão. Porém, será importante referir que os efeitos e as proporções das eflorescências, evidenciadas no oitavo piso, encontram-se mais intensificados, comparativamente às situações da mesma natureza anómala, do sétimo piso.

Figura 4.121 – Representação de anomalias: a.; b.; c.; Ocorrências da anomalia C.2.(1); d. Ocorrência da anomalia C.3.(2).

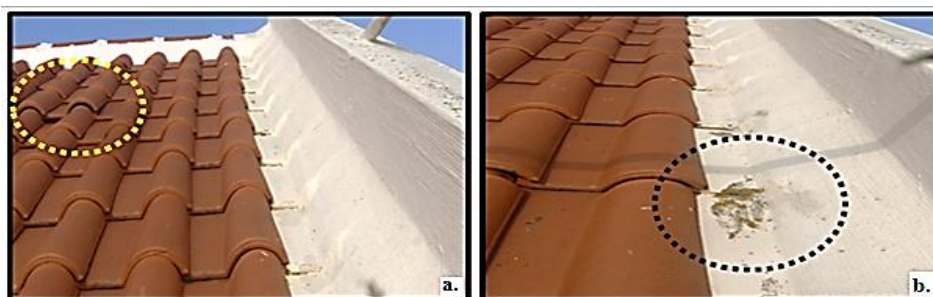
coberturas inclinadas, que poderá proporcionar o levantamento de revestimentos descontínuos (i.e. telhas cerâmicas) (**Fig. 4.123a**).

Referentes às causas relacionadas com o surgimento da deposição de colonização biológica (F.1.(2)) (Fig. 4.123b) (sobre o revestimento impermeabilizante, localizado em remates) encontram-se, possivelmente, associados à inexistência de uma manutenção periódica (C – F.U.3.), à exposição da radiação solar (C – F.A.2.), assim como a ação biológica (C – F.A.3.).

Figura 4.123 – Representação de anomalias: a. Ocorrência da anomalia F.2.(1); b. Ocorrência da anomalia F.1.(2).

Por fim, as causas associadas aos levantamentos/desalinhamento das telhas cerâmicas (F.2.(1)) (Fig. 4.123a) poderão estar relacionadas com a conceção/pormenorização incorreta da sobreposição dos elementos de revestimentos (C – F.P.2.), da utilização de matérias com particularidades heterogêneas (C – F.E.4.), à ação de ventos fortes (C. F.A.1.), ou, possivelmente, da ação mecânica proveniente da
