INSTITUTO SUPERIOR DE ENGENHARIA DE LISBOA

Fiscalização de Obra de Reabilitação de Habitações Sociais (Estágio)

Relatório de Estágio para obtenção do grau de Mestre em Engenharia Civil
Perfil de Edificações

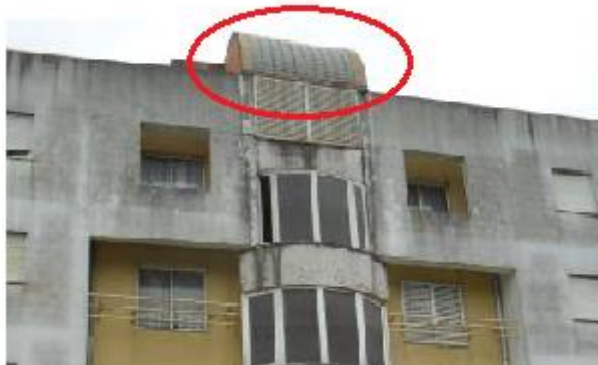
Figura 9 - Localização de uma das clarabóias existentes

As clarabóias existentes no topo dos vãos de escadas de cada edifício apresentam um revestimento composto por blocos de vidro, como apresentada na figura 9.

Este revestimento apresenta inúmeras falhas de estanquidade à água, havendo necessidade de proceder à sua substituição. No total, estão previstos a demolição de 38,50 m² de blocos de vidro, que traduzem um total de 418,00 € de custos.

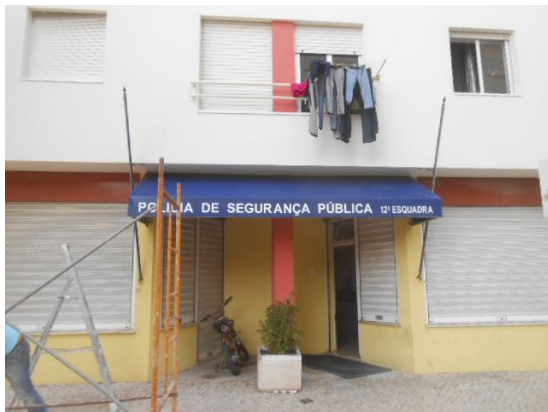
Figura 12 - Toldo da esquadra da polícia que necessita ser removido

Para se proceder à correta aplicação das técnicas de revestimentos exteriores que estão previstas na empreitada é necessário remover alguns equipamentos, como ar-condicionados e ventiladores, e alguns elementos fixos, como o toldo de identificação da esquadra da polícia das Olaias. Como tal, foi criado um artigo para remoção destes elementos que prefaz uma quantia 1.808,18 € no mapa de quantidades da empreitada.

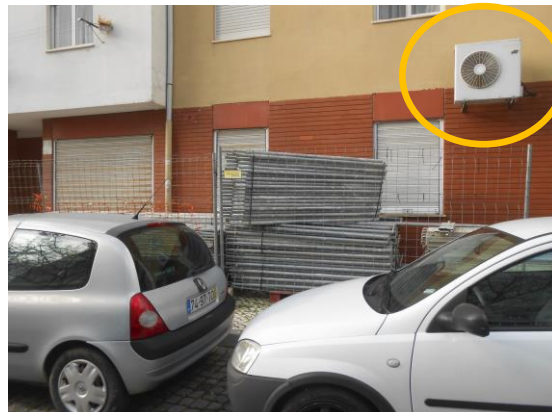
Figura 13 - Pormenor de um equipamento de ar condicionado que é necessário remover

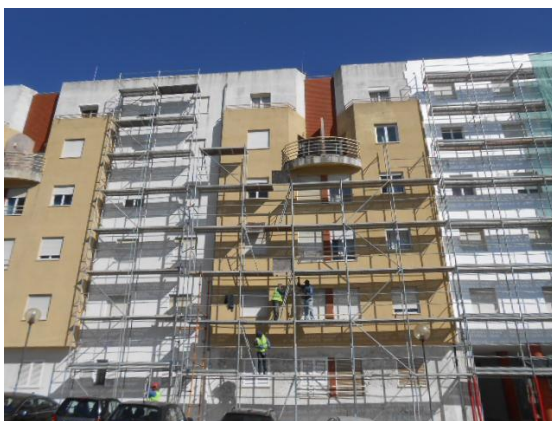
Figura 14 - Localização de uma varanda do quinto piso

Sendo a estanquidade dos edifícios um dos grandes objetivos desta empreitada é necessário atuar num dos pontos de infiltração dos mesmos, as varandas dos últimos pisos. Para tal, foi necessário substituir o pavimento existente, sendo que a demolição deste teve um encargo de 357,34 €, abrangendo 70,62 m².

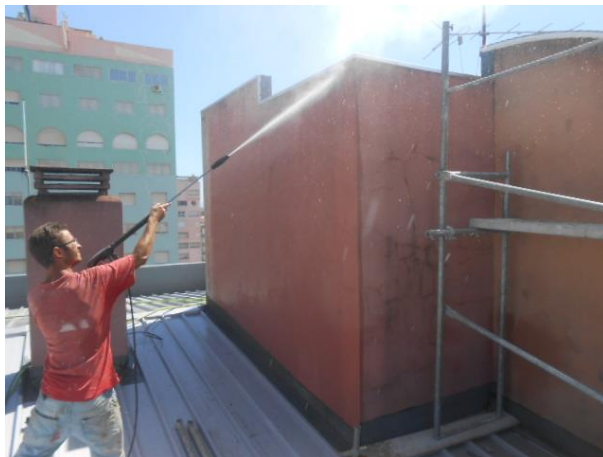
Figura 31 - Limpeza da casa das máquinas para posterior pintura

Antes de se proceder à pintura destes elementos, em primeiro lugar tem que se fazer uma limpeza das superfícies onde se vai atuar com recurso a jato de água, de modo a soltar quaisquer partículas que estejam soltas na fachada e eliminando também o mofo e as algas que estejam presentes nesses elementos.

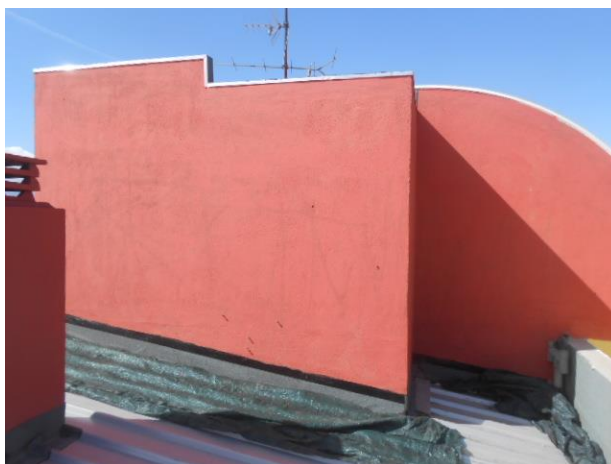
Figura 32 - Aspeto final da casa das máquinas após pintura

Depois da limpeza aplica-se a pintura que é feita recorrendo a uma tinta elástica constituída por polímeros acrílicos especiais dispersos em base aquosa. É armazenado em baldes de 15 L e está pronto a aplicar com recurso a uma trincha ou rolo, necessitando de duas demãos.

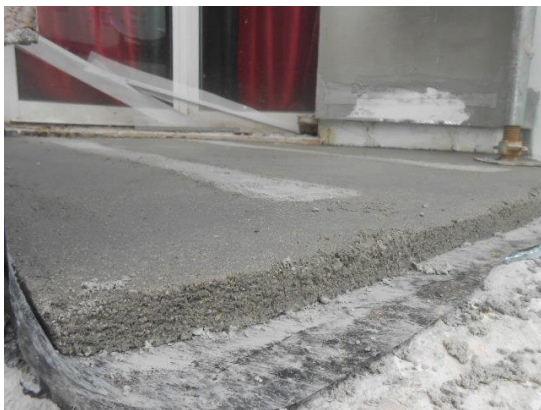
Figura 33 - Camada de regularização do pavimento das varandas

A primeira fase é a execução da impermeabilização bi-camada para varandas, que inclui uma imprimção asfáltica, bandas de reforço, membranas de impermeabilização, banda de acabamento, camada de separação, isolamento térmico e camada anti-punçãoamento geotêxtil. Esta fase é a fase que vai garantir a correta estanquidade pelas varandas.

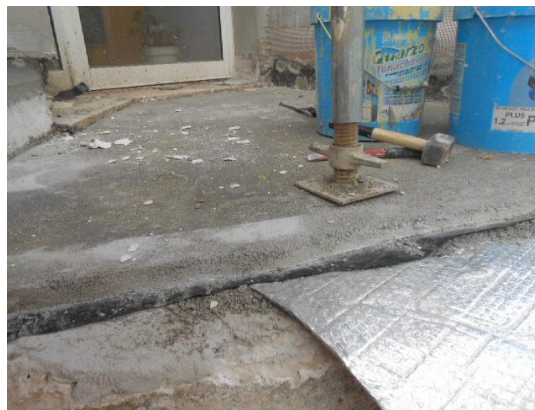
Figura 34 - Membrana de impermeabilização aplicada nas varandas

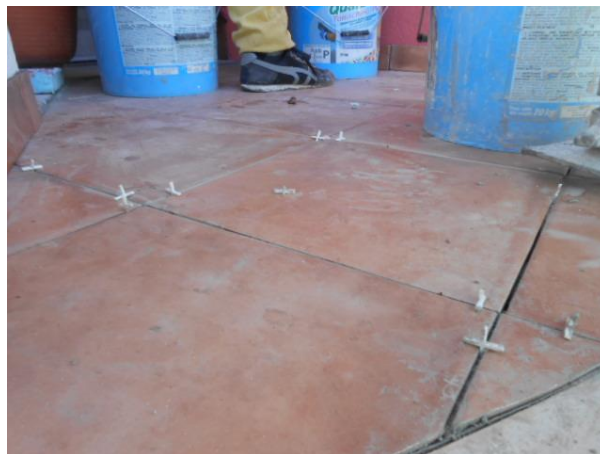
Figura 35 - Colocação dos mosaicos no pavimento das varandas

A segunda fase é a execução do próprio pavimento das varandas, que passa pela colocação em camada fina de mosaicos cerâmicos de grés porcelânico, assentes em cimento cola melhorado.

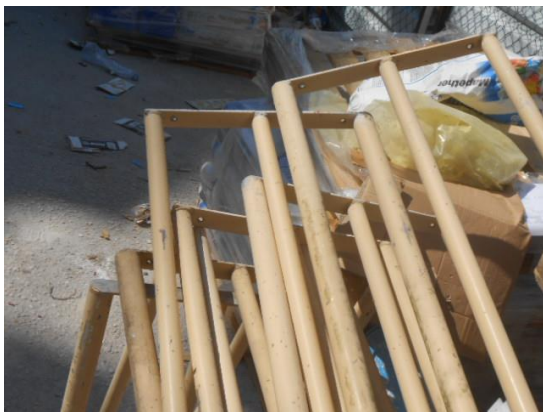
Figura 36 - Armazenamento em estaleiro das guardas metálicas após tratamento em oficina

O tratamento é um tratamento antiferrugem, que inclui decapagem caso seja necessário, e uma pintura que inclui um primário de aderência e duas demãos de tinta da mesma cor da fachada onde estes irão ser inseridos.

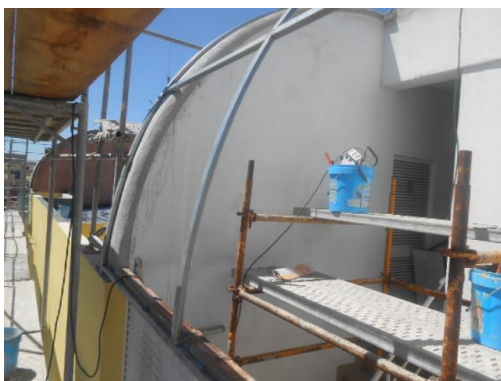
Figura 38 – Clarabóia pronta para aplicação do painel de policarbonato alveolar

Após a demolição da parede de fachada localizada no topo das comunicações verticais procede-se à execução da nova clarabóia, que consiste de painéis de policarbonato alveolar de 6 mm de espessura com perfis autoportantes de alumínio lacado à cor branca.

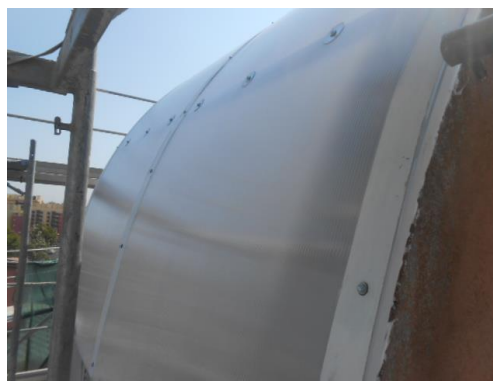
Figura 39 - Painel de policarbonato alveolar aplicado na clarabóia

Este tipo de clarabóia é mais eficaz no que diz respeito à estanquidade das comunicações verticais visto ser composta por um elemento contínuo, ao contrário do que acontecia antes desta intervenção, que era composta por blocos de vidro.

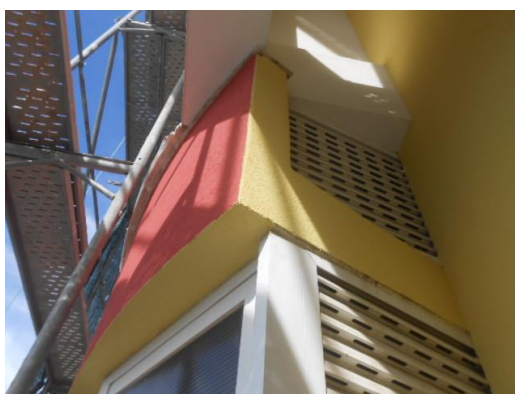
Nas laterais das comunicações verticais existem grelhas de ventilação que necessitam de uma limpeza e algumas necessitam até de algumas reparações, como tal é um trabalho previsto em projeto.

Figura 41 - Exemplo de grelha de ventilação

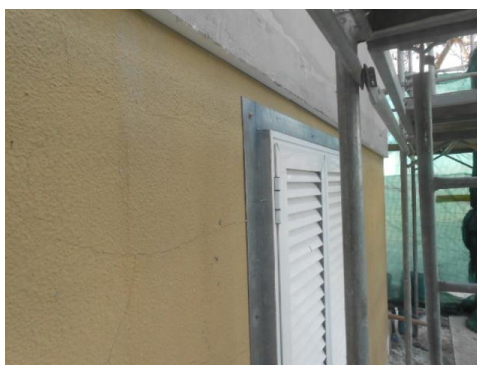
No caso das portadas houve necessidade de colocar um perfil em chapa de aço para que se consiga fixar a portada no sítio correto, pois com o aumento da espessura da parede os pontos de fixação da portada anteriores à reabilitação não permitem abrir a portada na totalidade (apenas cerca de 50% do ângulo de rotação máximo).

Figura 44 - Chapa de aço utilizada para vencer o aumento de espessura das paredes após intervenção com o sistema ETICS

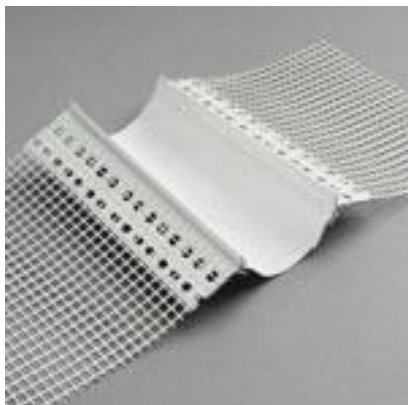
Figura 45 - Perfil de junta de dilatação utilizado em obra

Para reparar estas juntas recorreu-se à colocação de um perfil tipo remate de junta, como demonstra a figura seguinte. Este perfil é colocado no local da junta e é feito um barramento com a mesma argamassa usada para a execução do barramento do sistema ETICS.

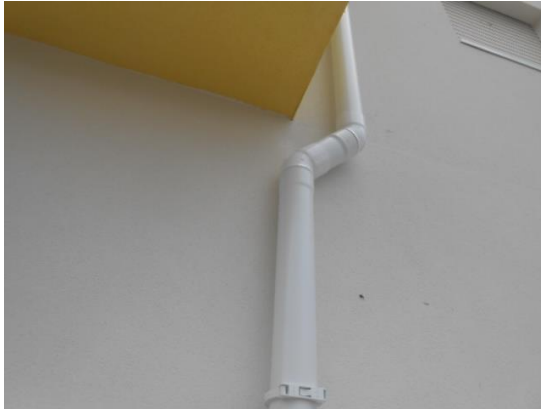
Figura 47 - Pormenor de curva do tubo de queda de águas pluviais

O trabalho de rede de drenagem de águas pluviais passa apenas pela instalação de novos tubos de queda no mesmo local dos antigos tubos de queda (depois da remoção dos últimos). Os novos tubos de queda são em policloreto de vinilo não plastificado, PVC-U da série B.

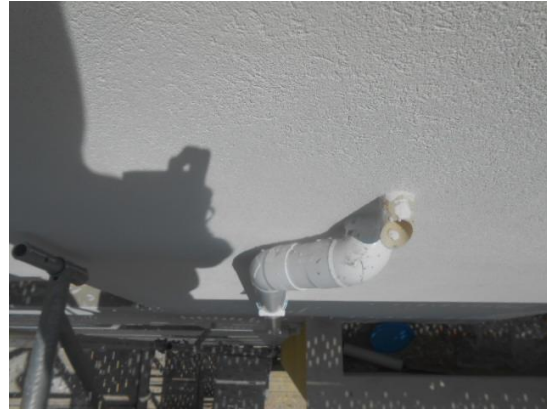
Figura 48 - Pormenor de topo de tubo de queda de águas pluviais

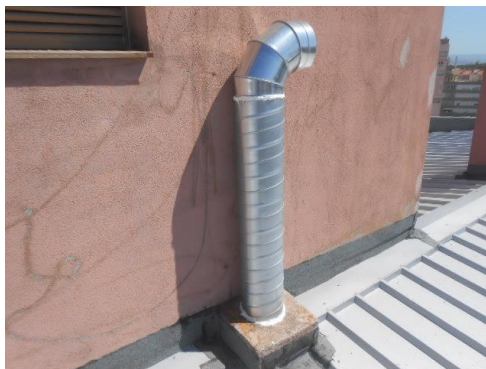
Figura 65 - Chaminé de ventilação em aço galvanizado

Este trabalho prevê a substituição de 12 elementos de fibrocimento por 12 elementos semelhantes em aço galvanizado, prefazendo um encargo financeiro de 1.716,00 €.
