INSTITUTO SUPERIOR DE ENGENHARIA DE LISBOA

Diagnóstico de estruturas de madeira em serviço num palacete do século XIX

Dissertação para obtenção do grau de Mestre em Engenharia Civil na área de
especialização de Edificações

Dezembro de 2013

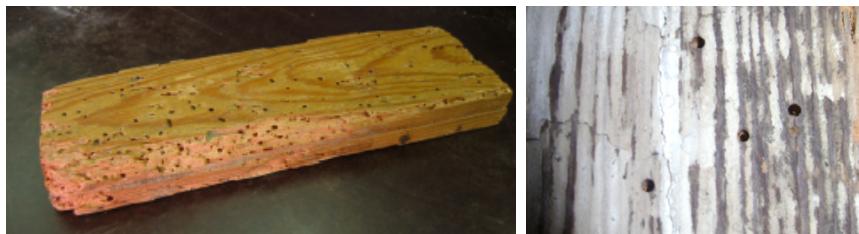
Outro aspecto que identifica a presença de caruncho é o aparecimento de orifícios de saída (com ou sem montículos de serrim no exterior), que são resultantes da saída do insecto adulto da peça degradada (**Figura 2.25**). Estes orifícios pode apresentar configurações circulares, normalmente quando se trata de caruncho pequeno e elípticas quando se trata de caruncho grande (Cruz, 2004; Henriques; 2005).

Figura 2.25: Aspecto da madeira degradada por caruncho (Cruz, 2011) e pormenor de orifícios de saída (Palacete Ribeiro da Cunha)

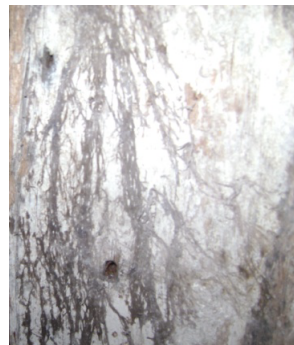
Figura 2.33: Presença de hifas em peça de madeira (Edifício localizado na Calçada do Sacramento, Baixa de Lisboa)

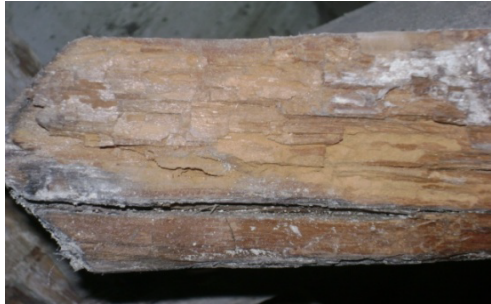
Figura 2.37: Podridão castanha (Edifício localizado na Calçada do Sacramento, Baixa de Lisboa)

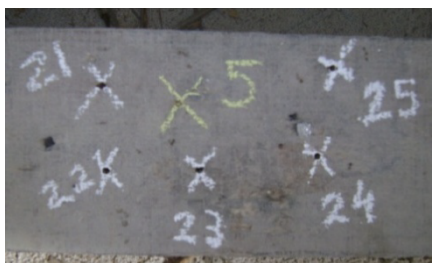
Figura 5.10: Localização dos ensaios realizados na Viga 6 do pavimento (Canto superior)

A viga 6 encontra-se sã e sem sinais de degradação biológica. Contudo, foi sujeita a campanha de ensaios para funcionar como termo de comparação com as restantes vigas degradadas. Este elemento apresenta um teor de água médio de 10%, valor muito inferior ao máximo estabelecido pela Classe de risco 2. Na **Figura 5.10**, pode observar-se a localização e numeração dos ensaios realizados neste elemento.

Neste caso, a amarelo representa-se o número do ensaio com o Resistógrafo (R5) e a branco os cinco ensaios com o Pilodyn. Na **Figura 5.11**, apresenta-se o perfil resistográfico obtido. O perfil apresenta-se bastante uniforme, observando-se facilmente a alternância normal de resistência dos anéis de Primavera e de Outono. A análise do perfil também permite admitir a ausência de degradação biológica na secção avaliada.

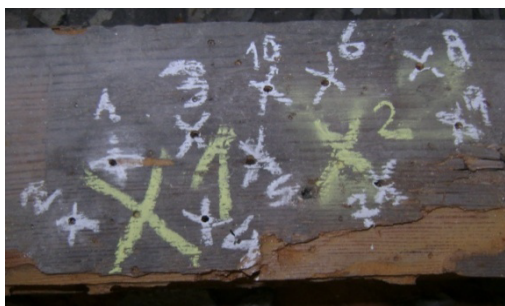
Figura 5.14: Localização dos ensaios realizados na Viga 8 do pavimento (Canto superior)

A Viga 8 apresenta degradação por caruncho na face orientada para Noroeste (NO), Sudeste (SE) e no canto superior. A degradação estende-se ao longo de toda a viga, apresentando maior gravidade na zona inferior próxima da fachada. A viga apresenta um aspecto muito enrugado e empolado devido à degradação biológica. A camada superficial da face já se encontra destacada, provavelmente devido à tensão provocada pela camada de serrim subjacente. Quando sujeita à acção cortante da lâmina metálica também se observou a fraca resistência mecânica face à perfuração pelo objecto, propiciando o destacamento da camada superficial. Na **Figura 5.12**, é possível identificar a presença de serrim e galerias formadas pelo insecto ao longo do ciclo larvar. Na figura seguinte também é possível observar-se o estado avançado de degradação, principalmente na face orientada para Noroeste (NO).

Na face orientada para Sudeste (SE) a ataque biológico está numa fase muito prematura, evidenciado poucos sinais da sua presença. A degradação por caruncho ronda 18,8% da secção transversal total da viga. Foi verificado *in situ*, que a viga encontra-se degradada em cerca de 6 e 18 milímetros na altura e largura, respectivamente (**Quadro 5.5**).

Por se tratar de uma viga com elevada percentagem de degradação foi submetida a dois ensaios com Resistógrafo (apresentados a cor amarela) e dez de Pilodyn (apresentados a cor branca).

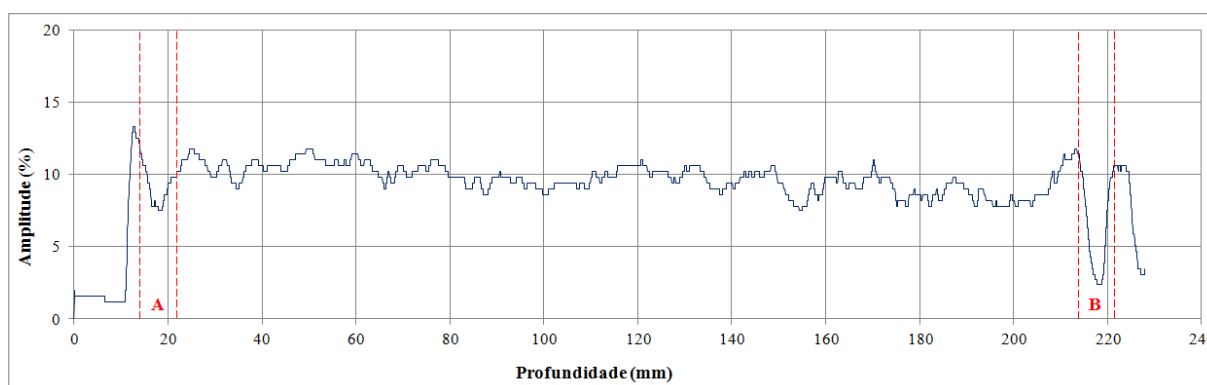
Figura 5.15: Perfil resistográfico R1 (Viga 8)

Na Figura 5.15, apresenta-se o perfil resistográfico R1 realizado na Viga 8. Neste perfil identificam-se duas zonas críticas: A e B. Tanto a região A como a B aparentam degradação por caruncho. A região A evidencia alguma perda de resistência junto à superfície da peça (8 milímetros), enquanto que a região B indica uma maior perda de resistência na zona inferior da viga (10 milímetros) tal como já tinha sido identificado pela inspeção visual. Isto deve-se essencialmente à possível existência de galerias internas provocadas pela larva na sua fase inclusa. O restante gráfico apresenta-se regular em toda a sua extensão.

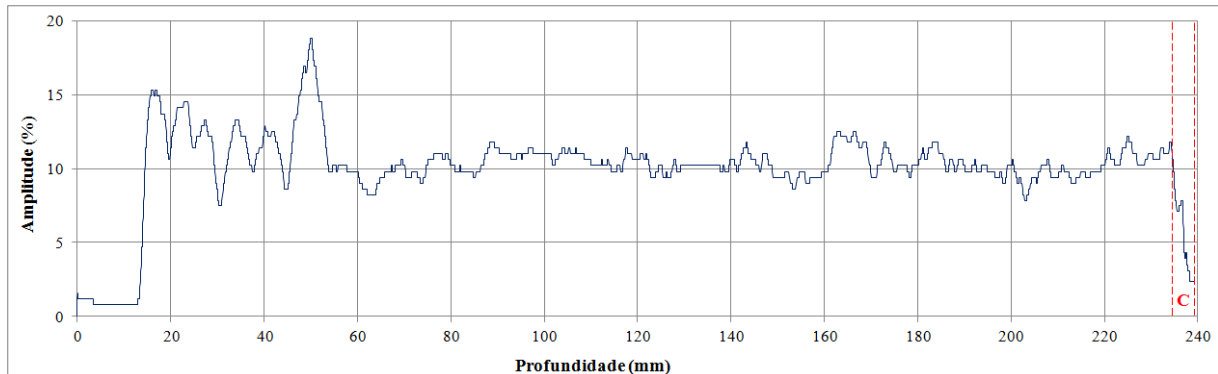
Figura 5.16: Perfil resistográfico R2 (Viga 8)

A Figura 5.16 corresponde ao segundo ensaio (R2) realizado com o Resistógrafo na viga 8. Este gráfico exibe algumas semelhanças com o anterior, apesar de só evidenciar perda de resistência na

zona inferior da peça (região C), tal como acontecia anteriormente na região B. Pelo traçado do gráfico supõem-se que a perda de secção também se deva a degradação por caruncho e com extensão de 6 milímetros.

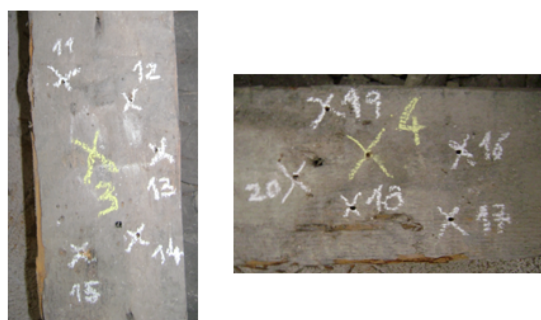
Figura 5.21: Localização dos ensaios realizados na Viga 13 do pavimento (Canto superior)

Por se tratar de uma peça com um nível de degradação avançado e conseqüentemente bastante visível e evidente, a viga foi sujeita a ensaios com o Resistógrafo e Pilodyn. Na **Figura 5.21**, apresenta-se a numeração e localização dos ensaios realizados, em que a amarelo identifica-se o local dos ensaios com o Resistógrafo (R3 e R4) e a branco os dez ensaios com o Pilodyn.

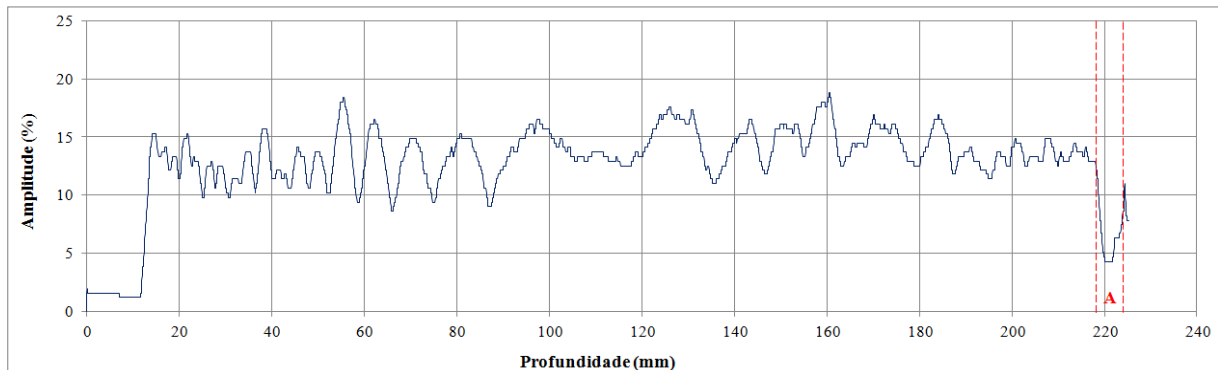
Figura 5.22: Perfil resistográfico R3 (Viga 13)

Seguidamente apresentam-se os perfis resistográficos obtidos com os dois ensaios (R3 e R4). Ao analisar-se o primeiro perfil (**Figura 5.22**) identifica-se perda de resistência na zona inferior da viga (região A) com um comprimento de aproximadamente 6 milímetros, tal como já tinha sido identificado durante a inspeção visual. A perda de resistência poderá ser devido à presença de galerias internas originadas pelo caruncho.

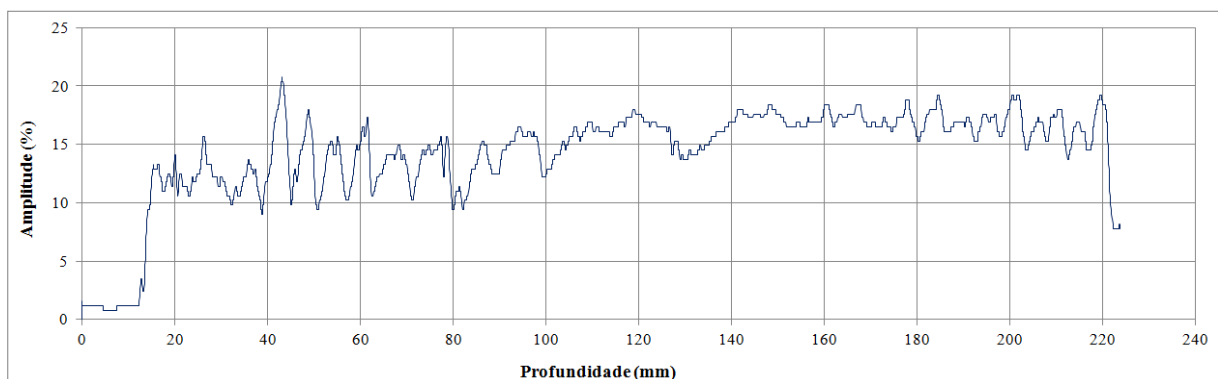
Figura 5.23: Perfil resistográfico R4 (Viga 13)

No perfil resistográfico que se segue (**Figura 5.23**), não se verifica a presença de degradação. À semelhança do anterior, exceptuando a presença de degradação, o perfil é regular e tem elevada resistência à perfuração pela broca.

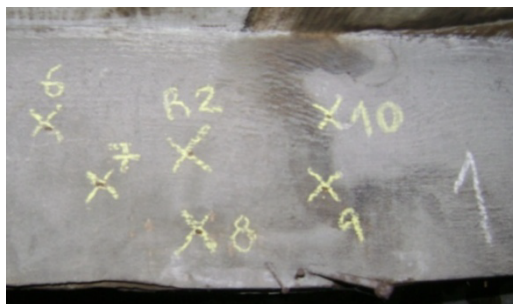
Figura 5.25: Localização dos ensaios realizados no Elemento 1 da cobertura dos arrumos (Face orientada para Sudeste)

Na **Figura 5.25**, observa-se a numeração dos ensaios realizados, sendo que R2 corresponde ao ensaio com o Resistógrafo e a restante numeração (de 6 a 10) refere-se ao Pilodyn. Na figura também é possível observar alguns indícios de humidificação presentes nos elementos da cobertura. O ensaio com o Resistógrafo foi realizado na face orientada para Sudeste. O perfil resistográfico obtido apresenta-se na **Figura 5.26**.

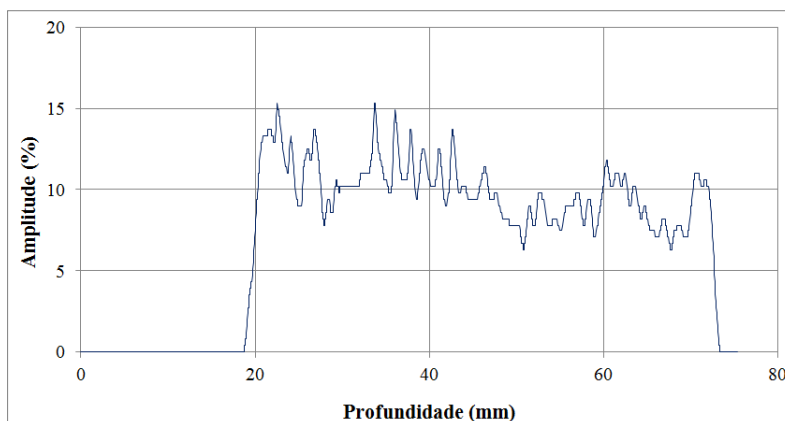
Figura 5.26: Perfil resistográfico R2 (Elemento 1)

Na análise do perfil resistográfico não se observa a presença de degradação, até porque se verifica alguma uniformidade ao longo do mesmo. É importante salientar que o ensaio foi realizado num local onde apenas existe degradação por caruncho, apesar de esta não ser evidente no gráfico.

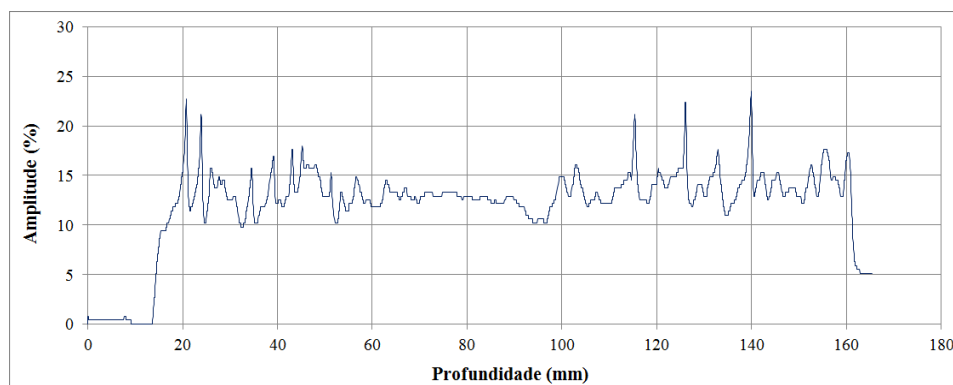
Figura 5.30: Perfil resistográfico R1 (Elemento 3)

Na **Figura 5.29**, está presente a localização e numeração dos ensaios realizados, em que R1 corresponde ao ensaio com o Resistógrafo e a restante enumeração relaciona-se com os ensaios de Pilodyn. O ensaio resistográfico foi realizado no canto inferior da peça, sendo que o gráfico obtido está presente na **Figura 5.30**.

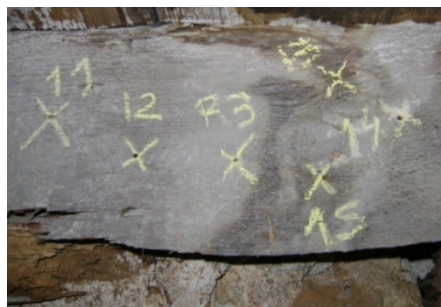
Figura 5.32: Localização dos ensaios realizados no Elemento 4 da cobertura dos arrumos (Face orientada para Sudeste)

Esta peça foi submetida aos mesmos ensaios já referidos ao longo do capítulo. O ensaio resistográfico foi realizado na face da peça orientada para Sudeste. Inicialmente, pensou-se em realizar o ensaio no canto inferior fortemente degradado, porém, tal não foi possível para evitar a rotura parcial da peça. Isto porque, durante a realização dos ensaios de Pilodyn, observou-se alguma fragilidade do elemento aquando o impacto provocado pela penetração do pino metálico.

A **Figura 5.32** apresenta a localização e numeração do ensaio resistográfico (R3) e Pilodyn (11 a 15).

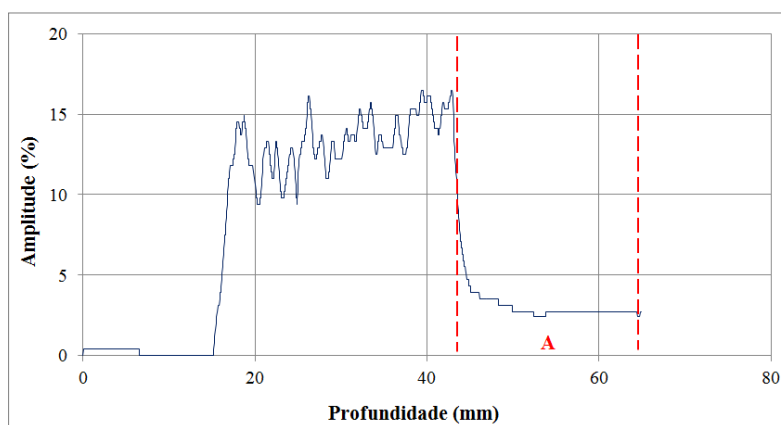
Figura 5.33: Perfil resistográfico R3 (Elemento 4)

O perfil resistográfico obtido encontra-se apresentado na **Figura 5.33**. O gráfico indica a perda total de resistência na região A provavelmente devido à ausência de material consumido pelas térmitas. A perda de secção dá-se na zona oposta à face visível na figura anterior, local não acessível porque o elemento se encontra encostado ao paramento vertical existente no local. Estima-se que a degradação se dê nos últimos 23 milímetros da peça.

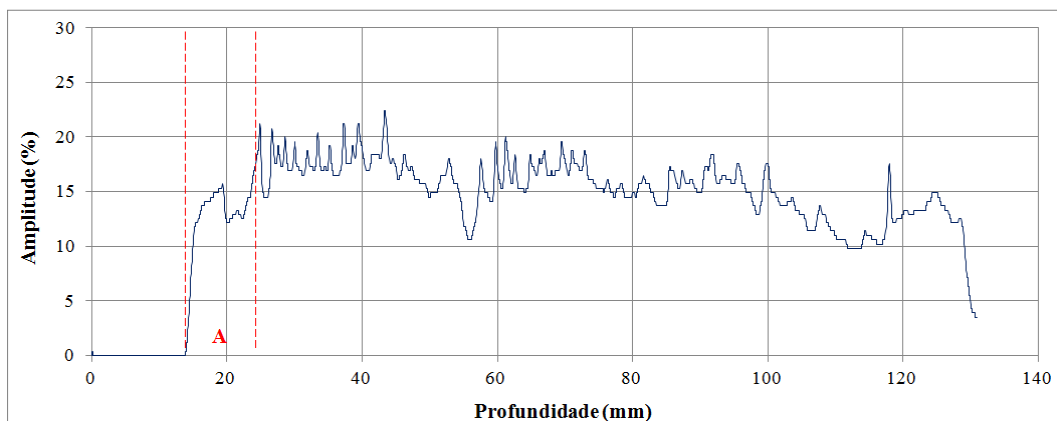
Figura 5.37: Perfil resistográfico R2 (Elemento 1)

O perfil resistográfico indica precisamente o já verificado com a inspeção visual, a região superficial da madeira (zona A) apresenta uma resistência mais baixa devido à degradação provocada pelo caruncho (**Figura 5.37**). A região A ocupa cerca de 11 milímetros iniciais do perfil, sendo que o restante perfil apresenta-se com alguma regularidade.

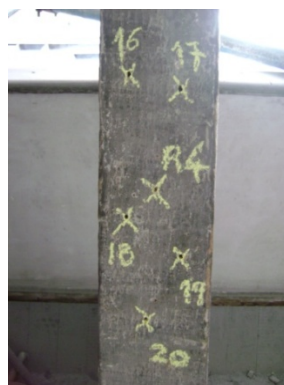
Figura 5.38: Localização dos ensaios realizados no Elemento 4 da cobertura do lanternim (Face orientada para Sudeste)

O elemento 4 não apresenta sinais indicativos da presença de degradação biológica. Porém, tal como nas duas zonas anteriores, realizaram-se ensaios num dos elementos sãos. Na **Figura 5.38**, está representada a localização dos ensaios em que R4 corresponde ao ensaio resistográfico e a numeração de 16 a 20 está relacionada com os ensaios de Pilodyn. A peça em análise apresenta um teor de água médio de 8,0%.

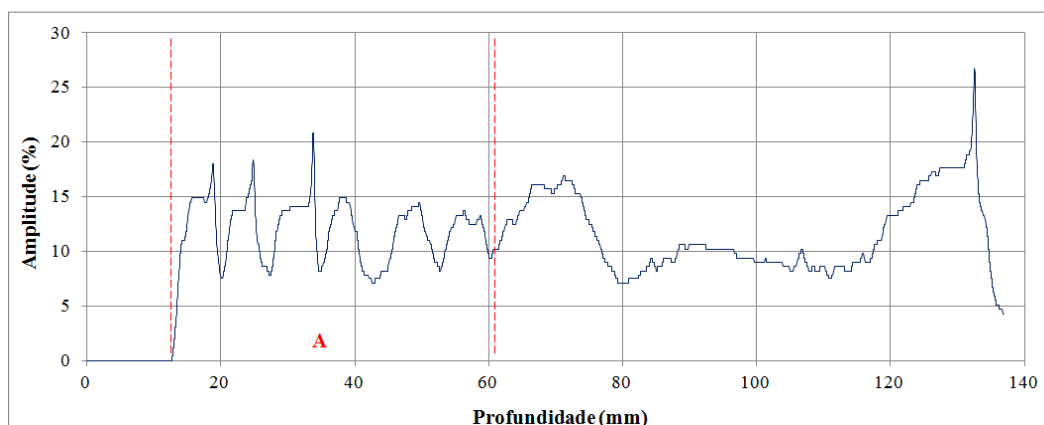
Figura 5.39: Perfil resistográfico R4 (Elemento 4)

Os ensaios foram executados no canto orientado para Sudeste e o perfil resistográfico obtido está presente na **Figura 5.39**. O perfil apresenta uma zona inicial bastante irregular caracterizada com a grande alternância entre picos de alta e baixa resistência (região A), que ocupa cerca de 61 milímetros. Na inspeção visual não foi possível identificar a razão para o perfil obtido, tais como: degradação biológica ou outros defeitos (fendas). As causas poderão estar associadas à própria constituição do material lenhoso, como por exemplo: anéis largos provocados pelo rápido crescimento da árvore ou defeitos internos da peça impossíveis de ser identificados com o tipo de análise realizada *in situ*.

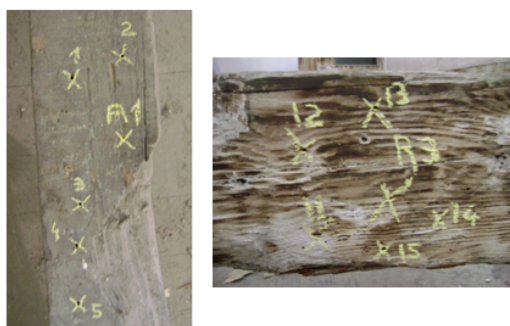
Figura 5.42: Localização dos ensaios realizados no Elemento 5 da cobertura do lanternim (Canto superior e Face orientada para Nordeste)

Este elemento foi sujeito a dois ensaios com o Resistógrafo: no canto superior (R1) e outro na face orientada para Nordeste (R3). A cada ensaio resistográfico está associado cinco ensaios com o Pilodyn, que neste caso estão numerados de 1 a 5 para o ensaio R1 e de 11 a 15 para o ensaio R3. Na **Figura 5.42**, apresenta-se a localização e numeração dos ensaios executados na peça.

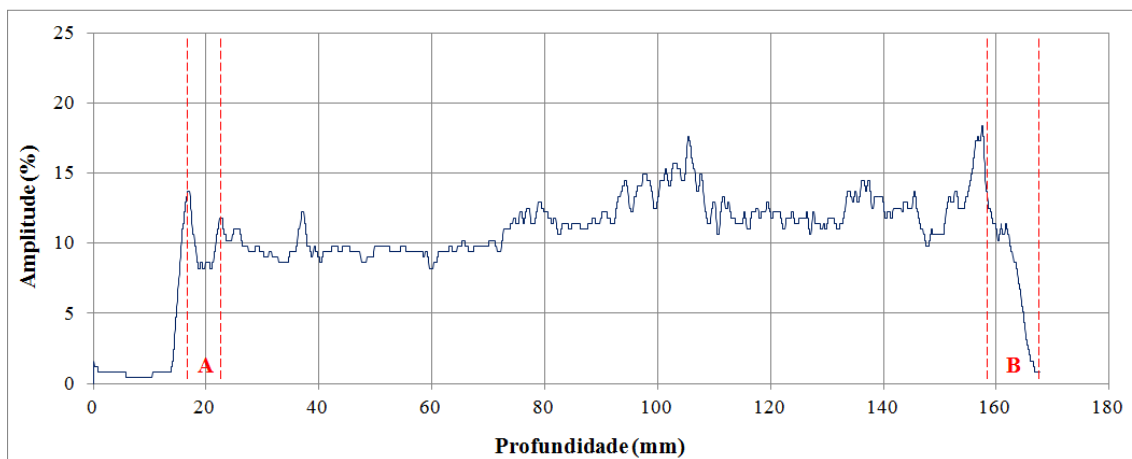
Figura 5.43: Perfil resistográfico R1 (Elemento 5)

O perfil resistográfico apresentado na **Figura 5.43** é referente ao ensaio R1. Verifica-se a existência de duas regiões de baixa resistência (A e B), que poderá estar associada a presença de degradação. Verifica-se que a zona A (5 milímetros) assemelha-se a perda de resistência devido a degradação por caruncho, enquanto que a zona B coincide com o local de instalação do fungo de podridão branca (10 milímetros).

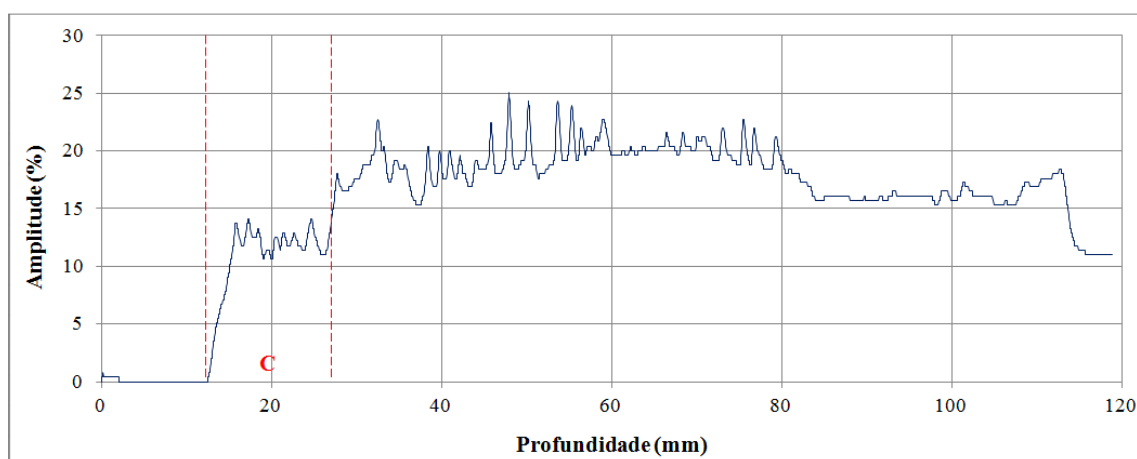
Figura 5.44: Perfil resistográfico R3 (Elemento 5)

O perfil resistográfico R3 (**Figura 5.44**) revela a presença de uma zona (C) com resistência inferior à média do traçado. A zona em causa trata-se da face com orifícios de saída, o que pode indicar a existência de galerias internas e consequentemente a perda de material e de resistência à perfuração em cerca de 17 milímetros.

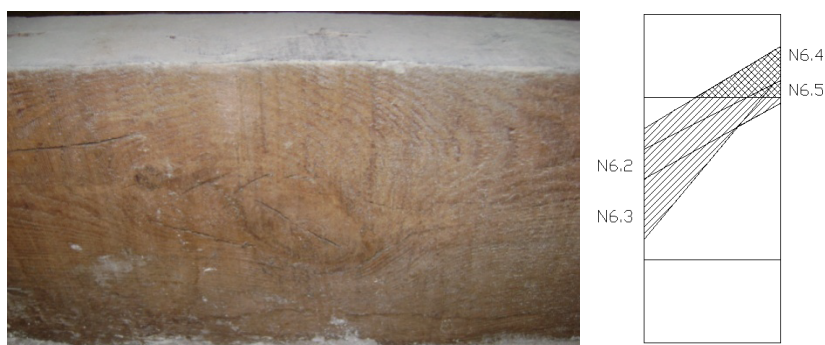
Figura 7.6: Avaliação da posição da medula da viga 6 do pavimento (imagem representativa e secção transversal)

- Na avaliação dos resultados, verifica-se alguma incoerência quanto à posição da medula na viga 6 do pavimento. Trata-se de dois nós agrupados, cuja medula se encontra localizada no exterior da secção transversal.

Após a abordagem do percurso do nó, possível através do reconhecimento do mesmo em duas faces, verifica-se o percurso ligeiramente diferente dos dois nós, que na realidade deveria convergir num único ponto: a medula (Figura 7.6).

É provável que a origem do erro seja devido a erro de medição ou registo realizado *in situ*. Após a identificação do erro, analisou-se a sua influência no resultado final e conclui-se que o erro não introduz alterações significativas na avaliação. Isto porque, caso a localização da medula estivesse correctamente identificada, para além dos nós se apresentarem praticamente sobrepostos, a variação da área ocupada pela projecção dos nós não seria significativa.

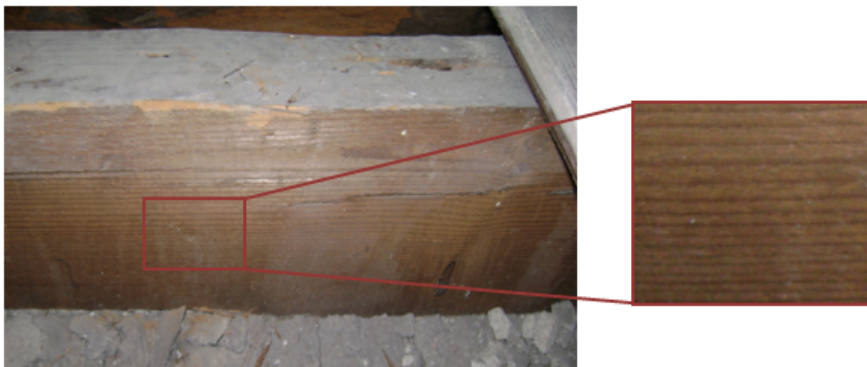
Figura 7.7: Inclinação do fio (Viga 9 do pavimento)

Em alguns casos, o fio apresenta-se horizontal ou com valor muito reduzido, o que significa que a serragem foi correctamente executada e não existem defeitos ao nível do crescimento da árvore. Na **Figura 7.7**, observa-se a fraca inclinação do fio, neste caso, presente na viga 9 do pavimento.

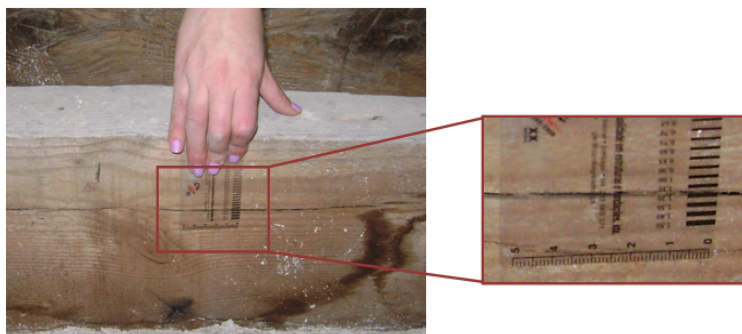
Na **Figura 7.8**, observa-se a realização de medição da abertura da fenda através da utilização de comparador de fendas.

Figura 7.8: Medição da abertura de fendas com comparador de fendas

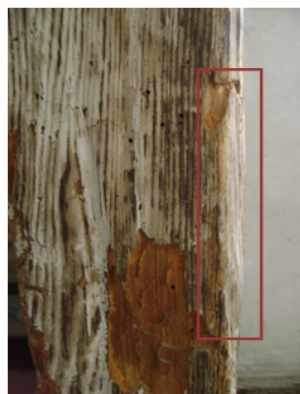
Em relação às peças de madeira avaliadas nas três zonas em estudo, verifica-se que apenas 32% dos elementos apresentam descaio. Da percentagem apresentada anteriormente, 50% da amostra insere-se na classe de qualidade EE e os restantes 50% encontram-se divididos, sendo que 25% pertence à classe E e os restantes 25% pertencem a elementos que não podem ser inseridos nas classes de qualidade presentes na normalização por apresentarem valores superiores aos limites estabelecidos. É o caso da perna de asna 2 da cobertura dos arrumos e do nível 5 da cobertura do lanternim. No primeiro caso, reconhece-se a presença de descaio em ambas as faces e no canto inferior. A perda de secção é visível e representa uma elevada percentagem quando analisada em termos de secção transversal: 33,1% e 19,9% em cada face (em relação à altura) e 63,6% no canto (em relação à base). No caso do nível 5 da cobertura do lanternim, tal como é referido na respectiva ficha de classificação visual, não se verifica a perda de secção por descaio mas provavelmente devido a defeito físico da peça proveniente de uma razão externa. Porém devido à extensa perda de área adoptou-se esta simplificação para possibilitar a contabilização do defeito.

Os resultados (atribuição de classe de qualidade e cálculos justificativos) são apresentados nos quadros presentes no **Anexo 7.E do Capítulo 7**. Na **Figura 7.9** observa-se a perda de secção por descaio de alguns elementos já referidos anteriormente.

Figura 7.9: Descaio em elementos da cobertura do lanternim: pendural (1)

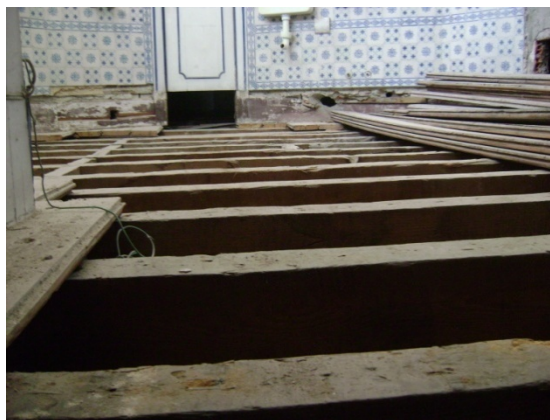
Em relação a este defeito apenas se verificou empeno de arco de face nas vigas do pavimento, muito provavelmente devido a fenómenos de fluência. Apesar da existência desta anomalia, o empeno é suficientemente reduzido para a atribuição da classe EE a todos os elementos (**Figura 7.10**).

Figura 7.10: Vista geral das vigas do pavimento
