O estágio subordinado ao tema “Prestação de serviços de Assessoria, Fiscalização e Coordenação de Segurança da Obra de REABILITAÇÃO DAS COBERTURAS, ACESSIBILIDADES E SEGURANÇA DA ANTIGA ESCOLA VEIGA BEIRÃO – PALÁCIO VALADARES, EM LISBOA”, decorreu na Pengest – Planeamento, Engenharia e Gestão, S.A., empresa vocacionada para a prestação de serviços de Assessoria, Gestão, Coordenação e Fiscalização de Obras, sector no qual possui vasta e diversificada experiência, e reconhecidos mérito e competência.

O objectivo da empreitada é o de recuperação deste imóvel, intervenção necessária à instalação no local da Exposição “República e Ensino” enquadrada no âmbito das Comemorações do Centenário da República.

A empreitada foi adjudicada ao Empreiteiro Teixeira Duarte, S.A, pelo valor de €998.072,76. O prazo é de 4,5 meses prevendo-se a conclusão para 18 de Março de 2010.

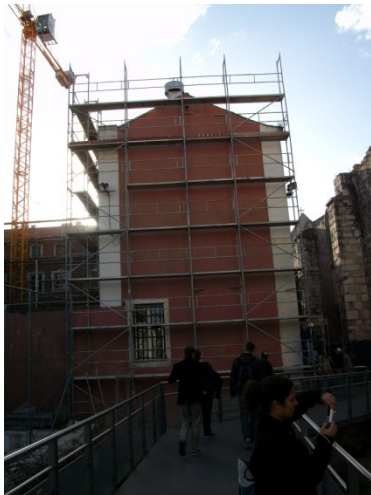
FIG. 3.1 - Montagem de andaimes para a cobertura provisória.

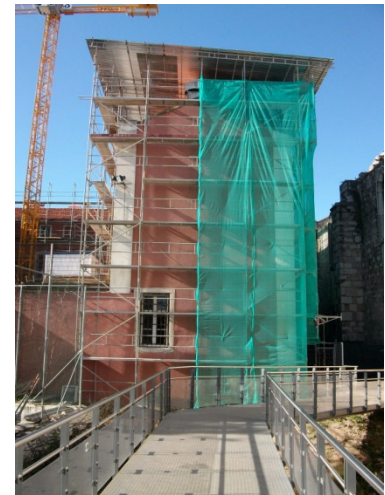
FIG. 3.2 - Montagem da cobertura provisória no Corpo B.

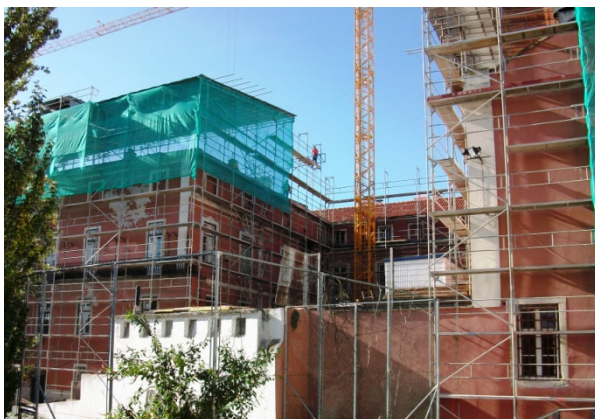
FIG. 3.3 - Montagem da cobertura provisória no Corpo A.

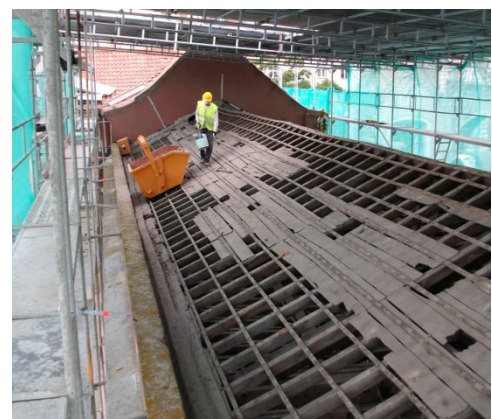
FIG. 3.4 - Remoção de ripados da cobertura do Corpo B.

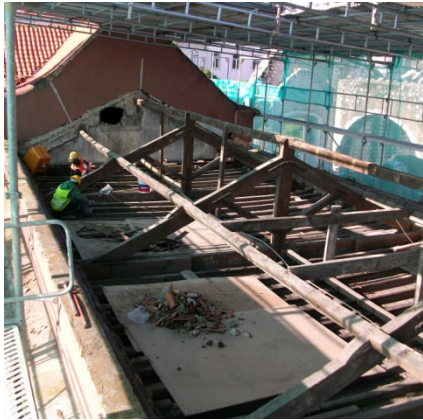
FIG. 3.5 – Limpeza e preparação para recepção da cobertura metálica

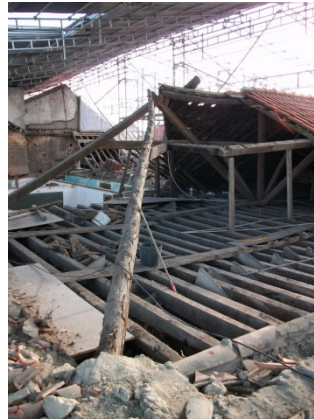
FIG. 3.6 – Destelhagem e demolição da cobertura do Corpo A

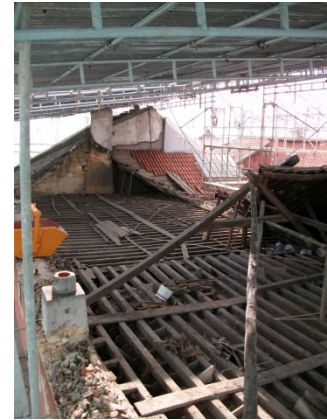
FIG. 3.7 – Remoção da estrutura do telhado, Corpo A

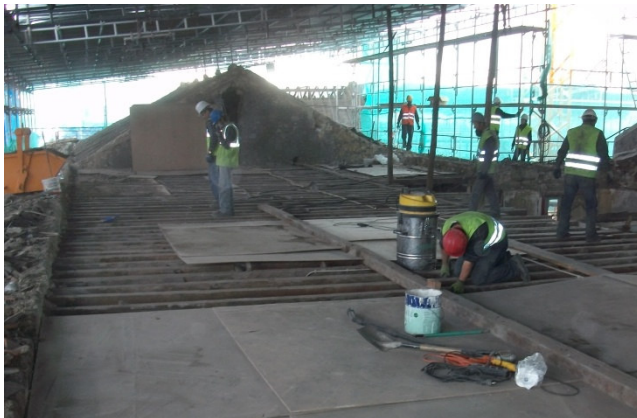
FIG. 3.8 – Limpeza de extradorso de tectos a manter

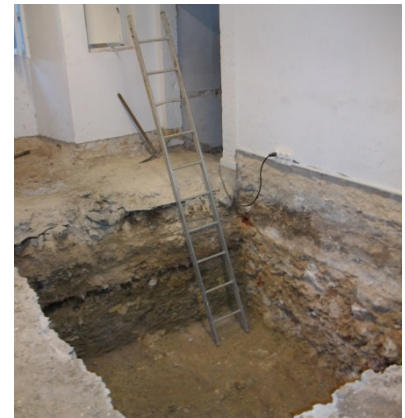
FIG. 3.9 - Abertura de sapata para estrutura do elevador

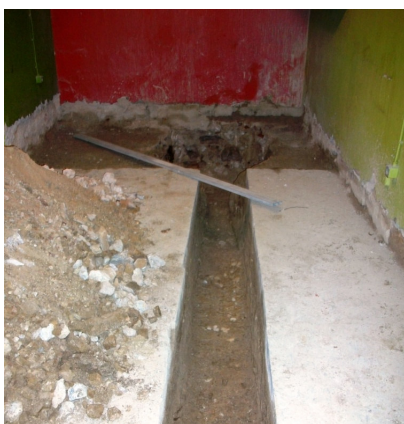
FIG. 3.10 - Abertura de valas para saneamento para futuras instalações sanitárias

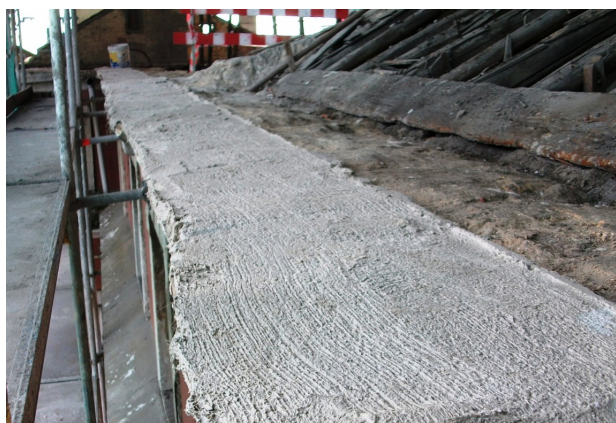
FIG. 3.12 - Consolidação de Coroamentos

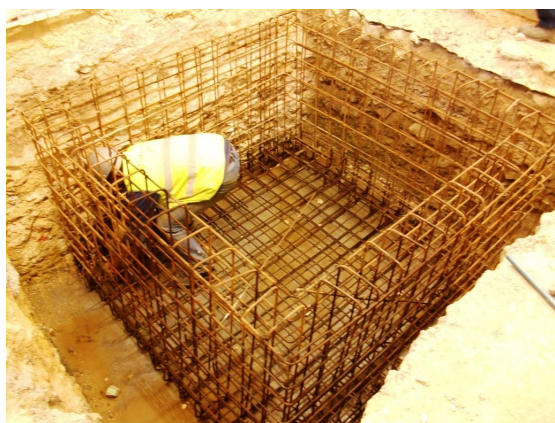
FIG. 3.13 - Montagem das armaduras da sapata do elevador

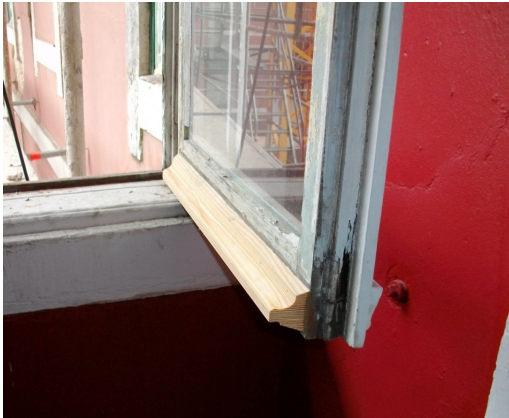
FIG. 3.14 - Reparação de vãos exteriores

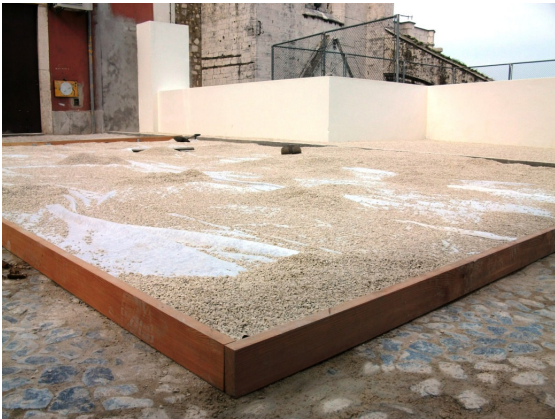
FIG. 3.49 - Execução da caixa de areia de apoio à exposição.

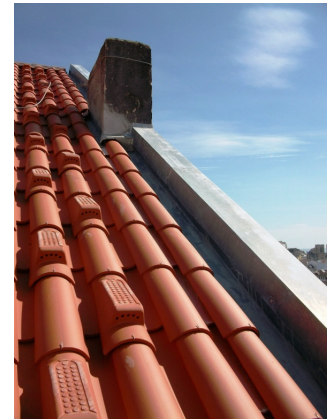
FIG. 3.50 - Colocação das telhas passadeira.
