## **Análise do projeto e construção de uma moradia unifamiliar geminada**

Trabalho Final de Mestrado para obtenção do grau de Mestre em Engenharia Civil na Área de  
Especialização de Edificações

**Dezembro de 2012**

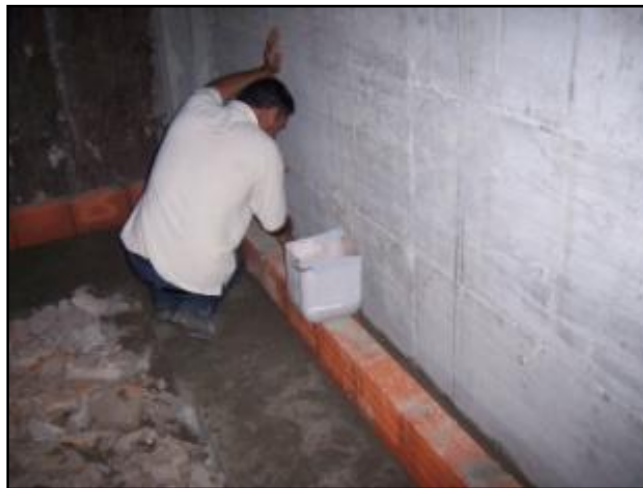
**Fig.129 -Impermeabilização da caleira**

À medida que o pedreiro ia levantando o resto da parede, não conseguiu evitar a queda de betão para a caleira e por isso foram colocados plásticos por cima desta.

Foram deixadas aberturas na parede, para no final poder-se retirar o plástico com o betão que lá se depositou. Para complementar e ter a certeza que não ficou nenhum betão retido na caleira, deitaram-se baldes de água através dessas mesmas aberturas. Quando a água voltasse sem betão pelo tubo dreno, significava que já não havia lá betão retido. As aberturas, posteriormente, foram fechadas com os tijolos, completando a parede de alvenaria.

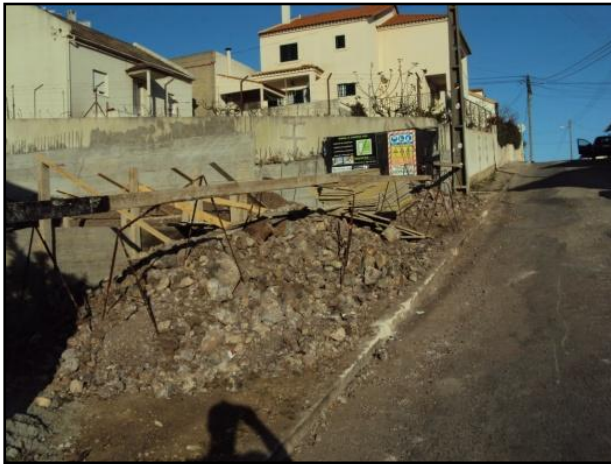
Nas primeiras semanas após o início do estágio, denotou-se uma vedação inadequada e a mesma juntamente com solo proveniente da escavação estavam a cobrir o passeio da via pública.

**Fig.138 - Vedação inadequada**

Após algumas semanas foi construída uma vedação em rede electrosoldada e o passeio da via pública já se encontrava desobstruído.

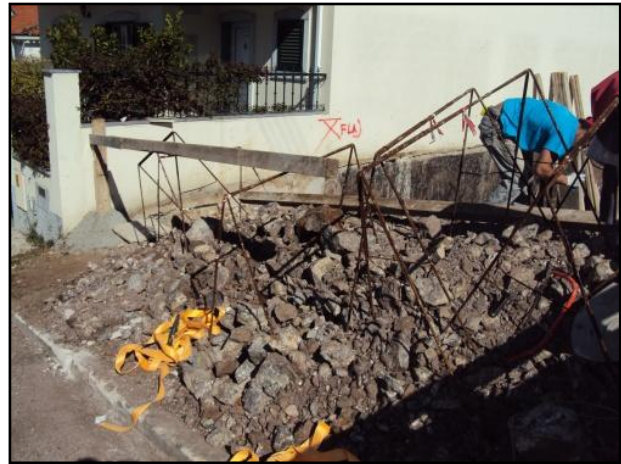
**Fig.139 - Passeio da via pública obstruída**

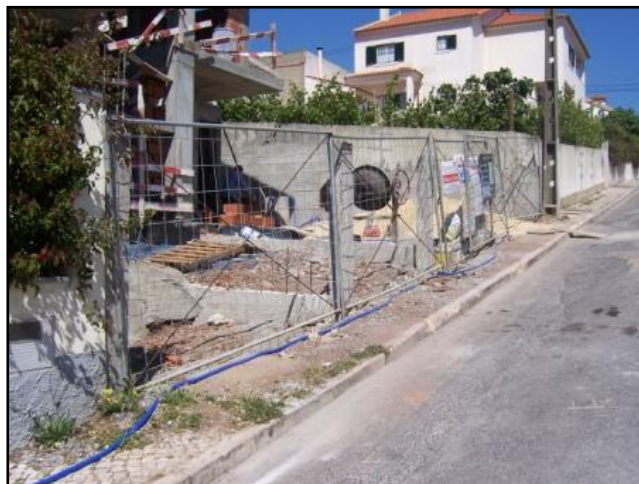
**Fig.140 - Vedação em rede electrosoldada**

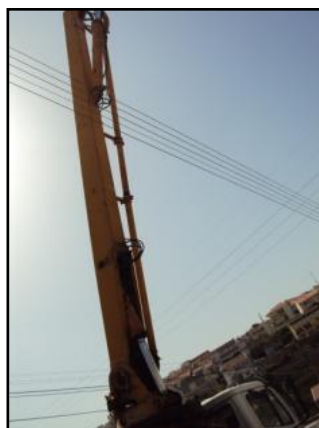
Muitas vezes, os operadores dos equipamentos não respeitam a distância mínima de segurança às linhas de alta tensão e invadem a zona de segurança.

**Fig.142 - Lança do camião bomba muito perto das linhas de alta tensão**
